Příloha 3 – Fotografie z průběhu zkoušky

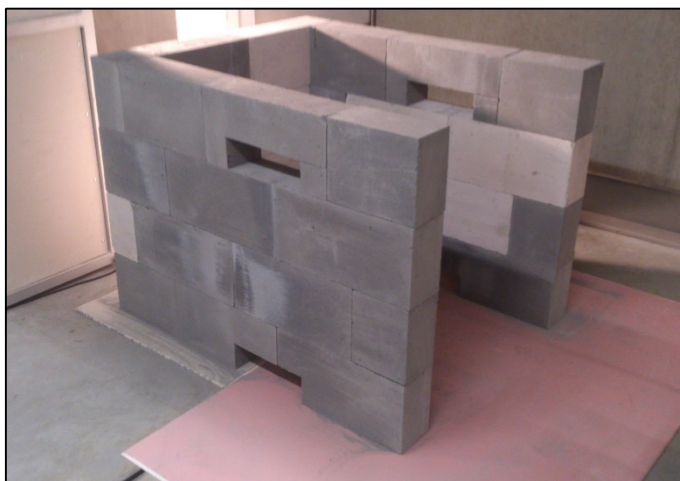
Výstavba zkušební pece

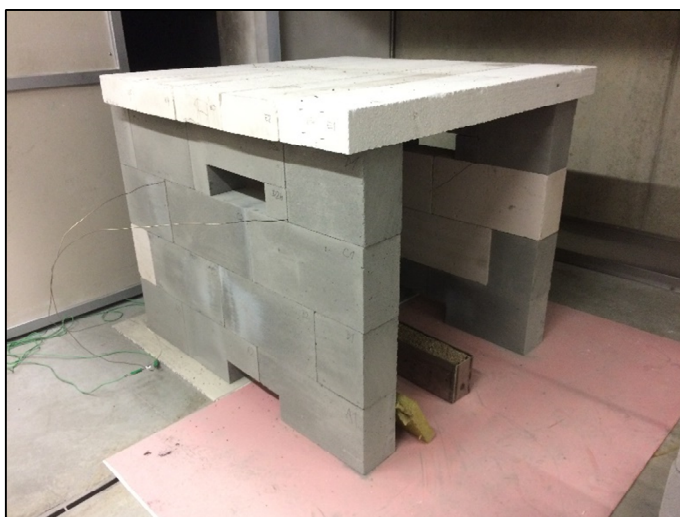
Výstavba zkušební pece

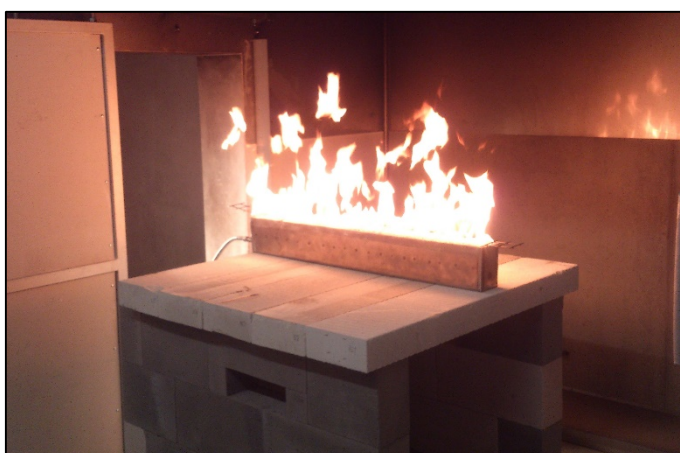
Zkouška plynového hořáku po dostavbě zkušební pece

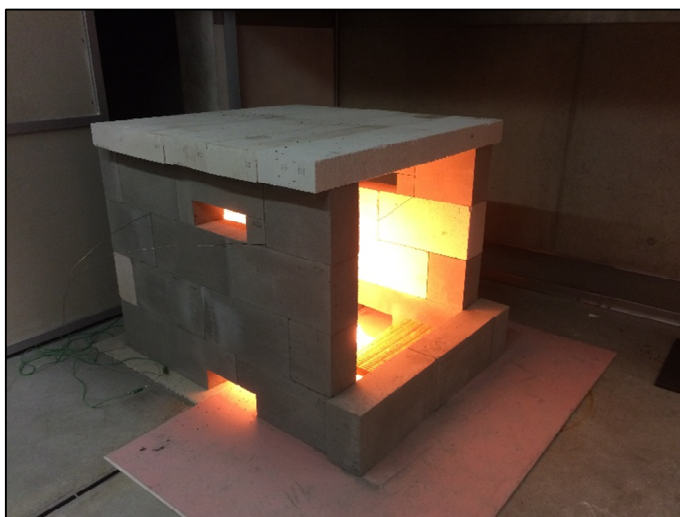
Zkouška plynového hořáku před referenční zkouškou

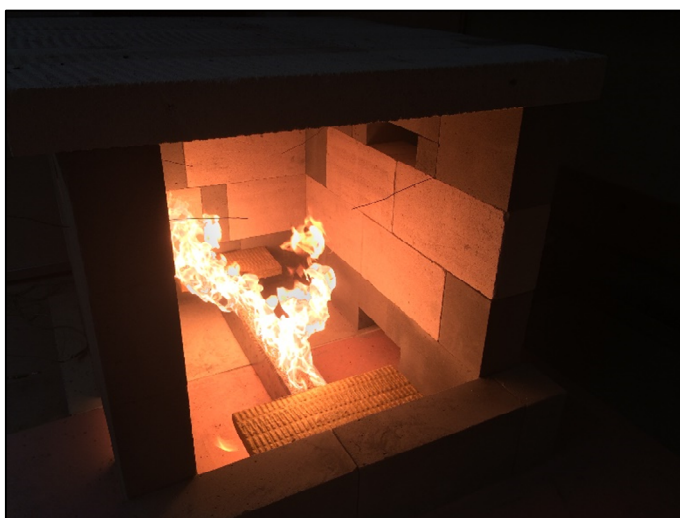
Zkouška plynového hořáku před referenční zkouškou

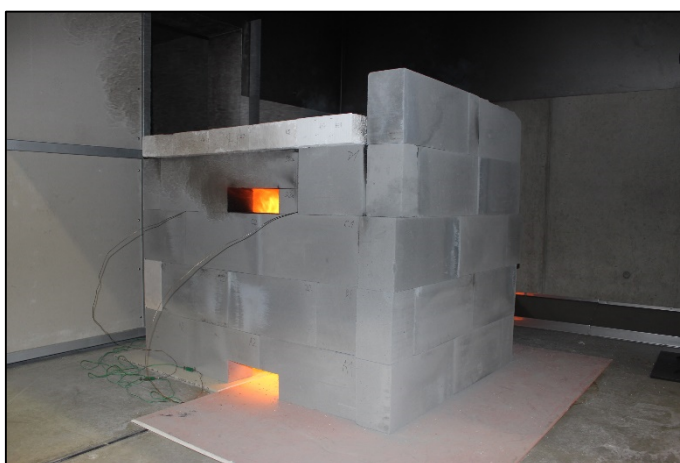
Průběh referenční zkoušky

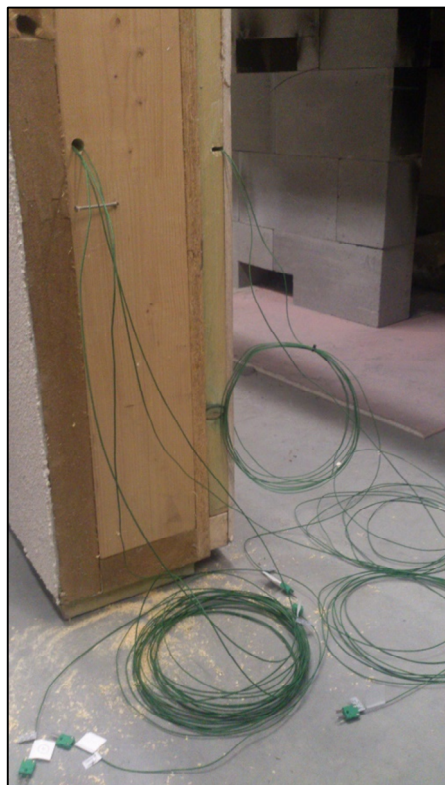
Prívodní kabely od termočlánků

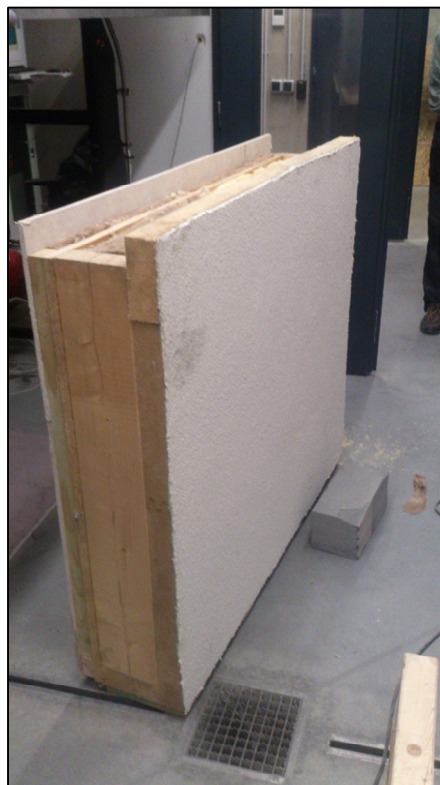
Příprava zkušebního vzorku

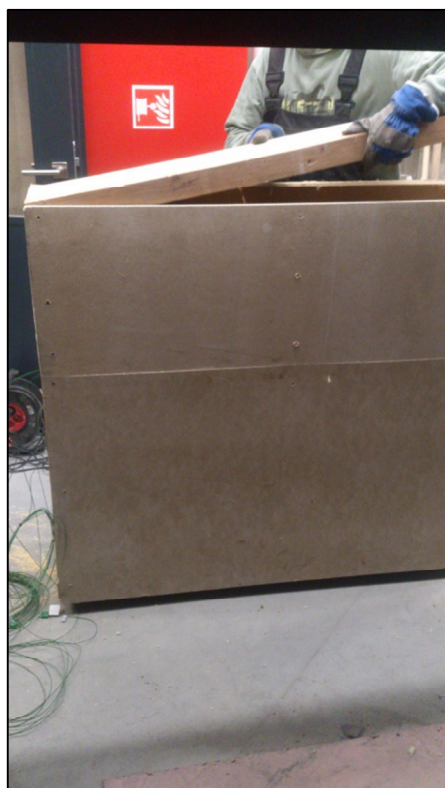
Uzavírání zkušebního vzorku

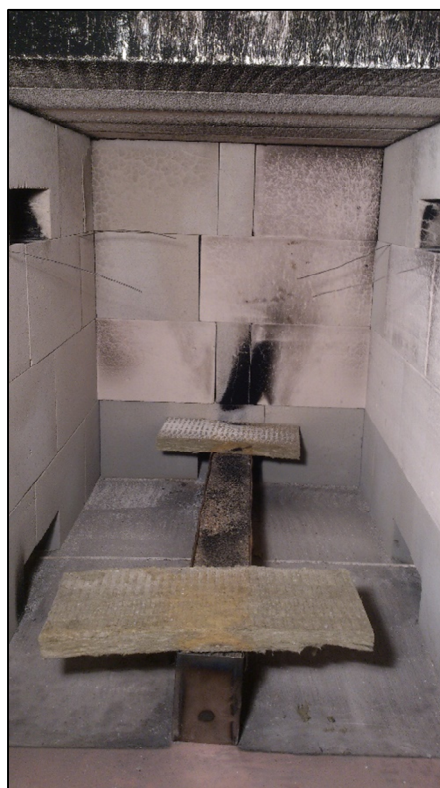
Pohled do zkušební pece

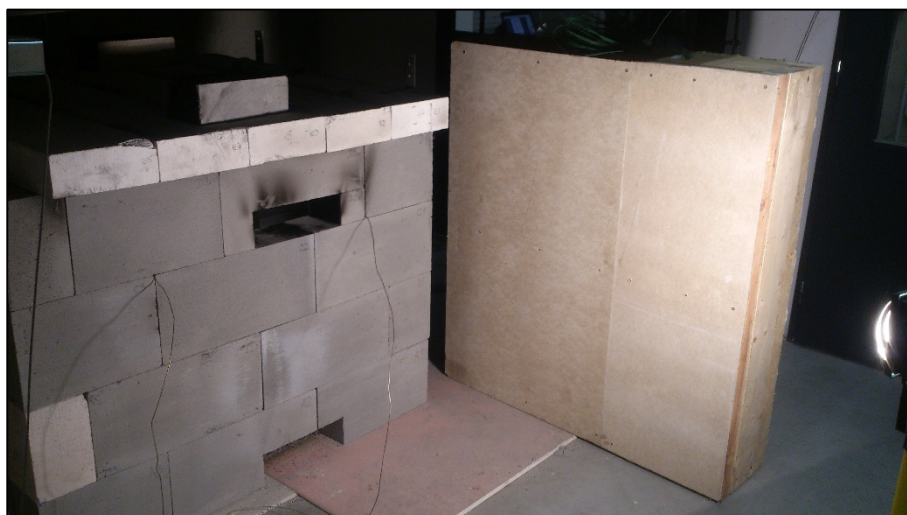
Umístování zkušební vzorku obvodové stěny Diffuwall

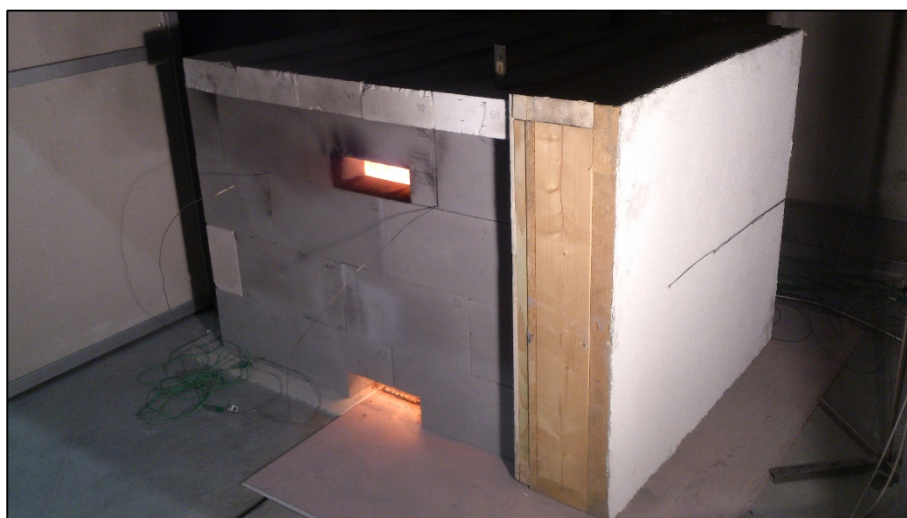
Průběh reálné zkoušky požární odolnosti zkušební vzorku obvodové stěny Diffuwall

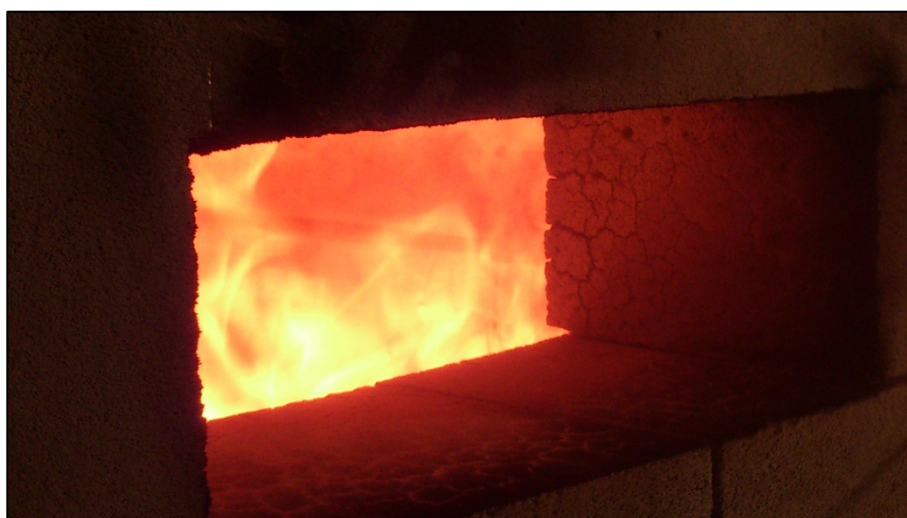
Pohled do odvodního otvoru zkušební pece v průběhu zkoušky

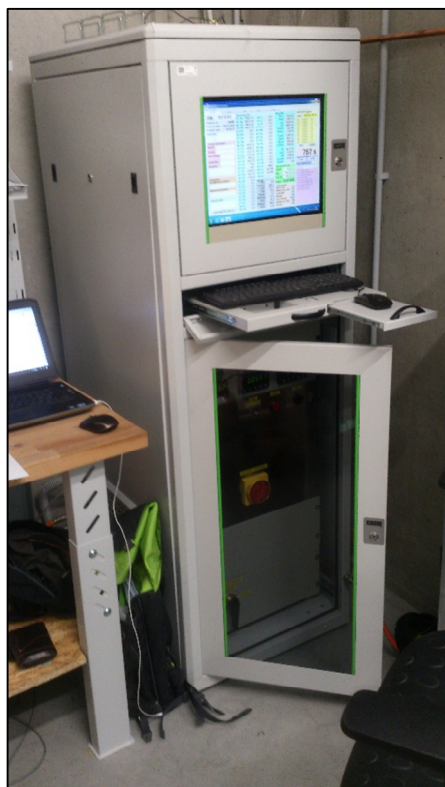
Řídicí jednotka požární zkoušky

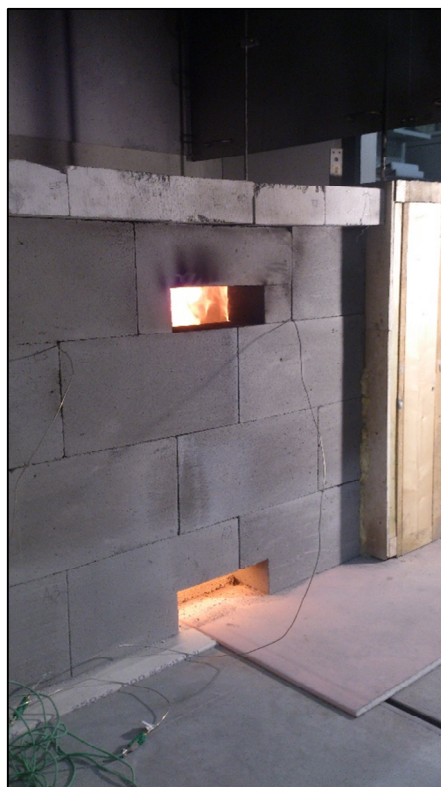
Boční pohled na zkušební pec v průběhu zkoušky

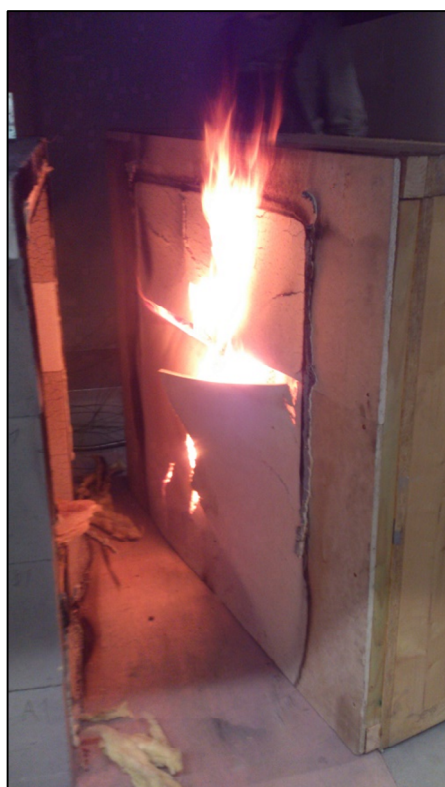
Ukončování zkoušky požární odolnosti

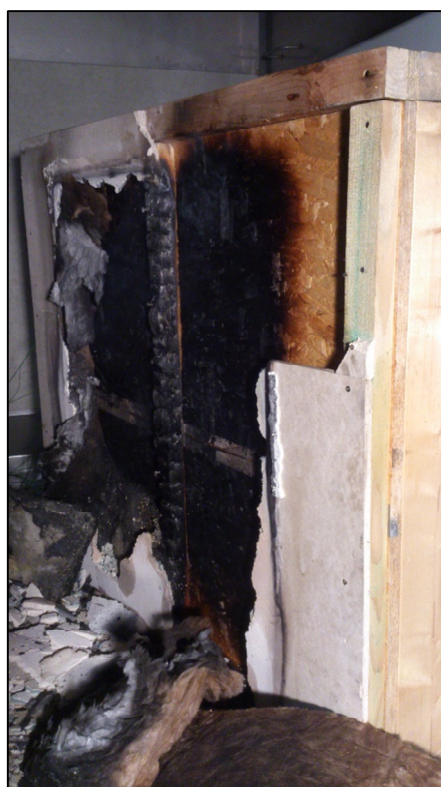
Uhašený zkušební vzorek stěny Diffiwall
