Příloha č. 1 Diplomové práce – Fotodokumentace

NÁZEV DIPLOMOVÉ PRÁCE
STLAČITELNOST TEPELNÝCH IZOLACÍ
V PLOCHÝCH STŘECHÁCH

Vedoucí diplomové práce:	Ing. Jaroslav Synek
Autor diplomové práce:	Bc. Radovan Vnuk
Studijní obor:	Příprava, realizace a provoz staveb
Diplomová práce dokončena:	Leden 2017

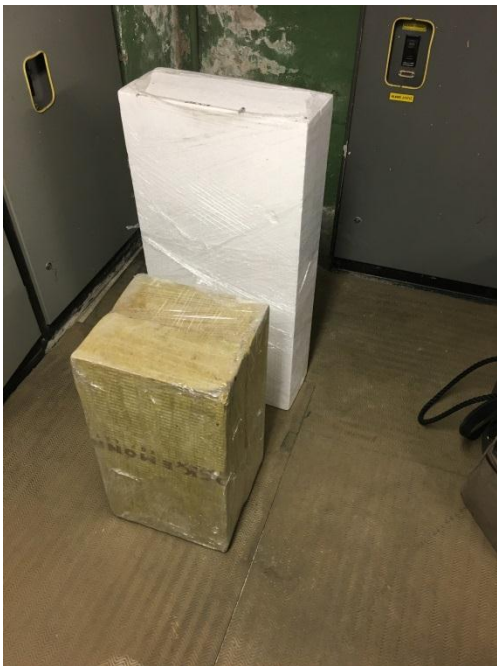
Obr. č. 1: Vzorky před zpracováním

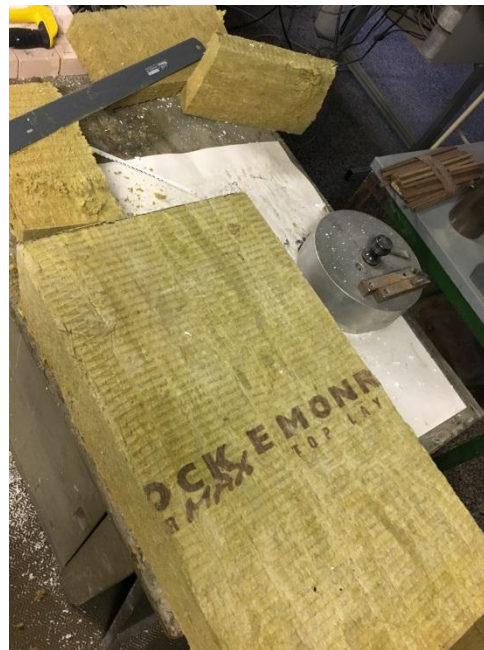
Obr. č. 2: Příprava vzorků (řezání na požadované rozměry)

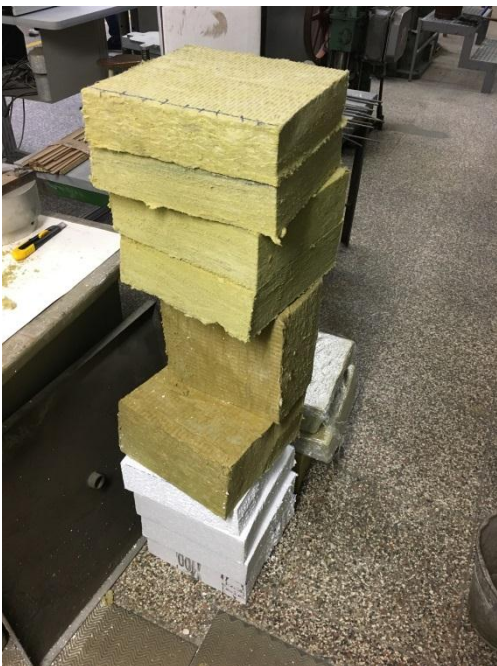
Obr. č. 3: Nařezané vzorky

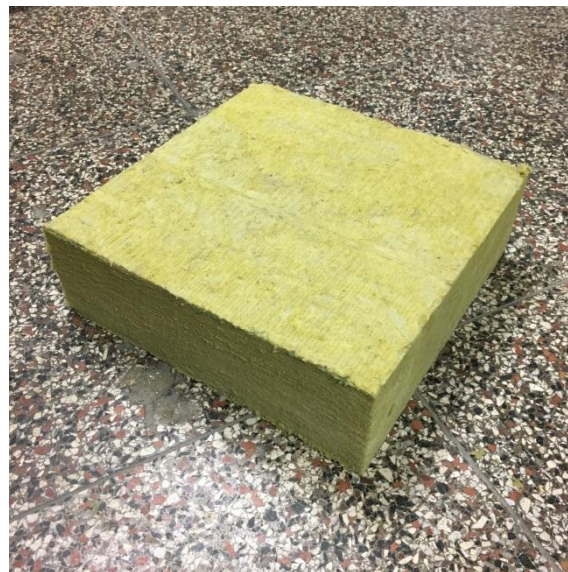
Obr. č. 4: Připravený vzorek tepelné izolace ISOVER (tl. 100 mm), rozměry 300 x 300 mm

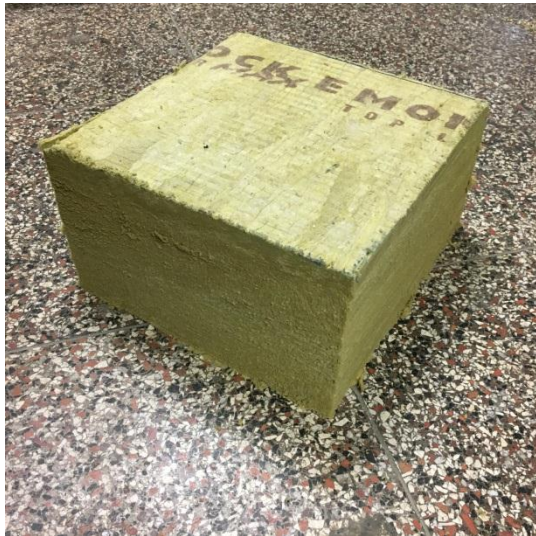
Obr. č. 5: Připravený vzorek tepelné izolace Monrock Max E (tl. 160 mm), rozměry: 300 x 300 mm

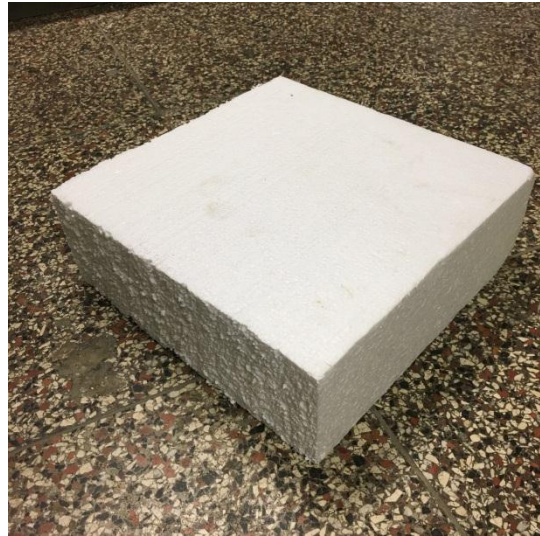
Obr. č. 6: Připravený vzorek tepelné izolace EPS (tl. 100 mm), rozměry: 300 x 300 mm

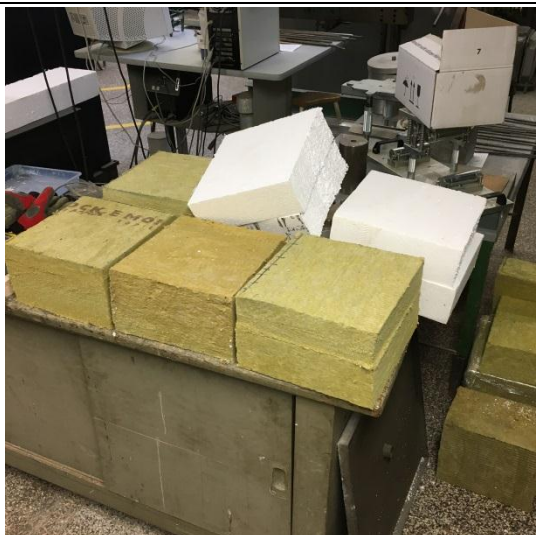
Obr. č. 7: Požadované skladby

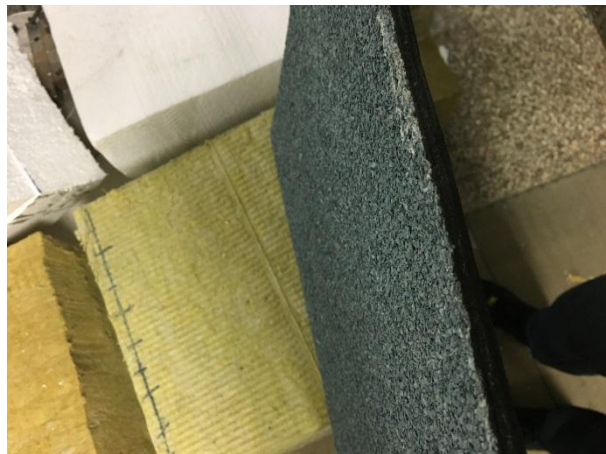
Obr. č. 8: Detail asfaltového pásu Elastek 40 Special Decor (tl. 4,5 mm)

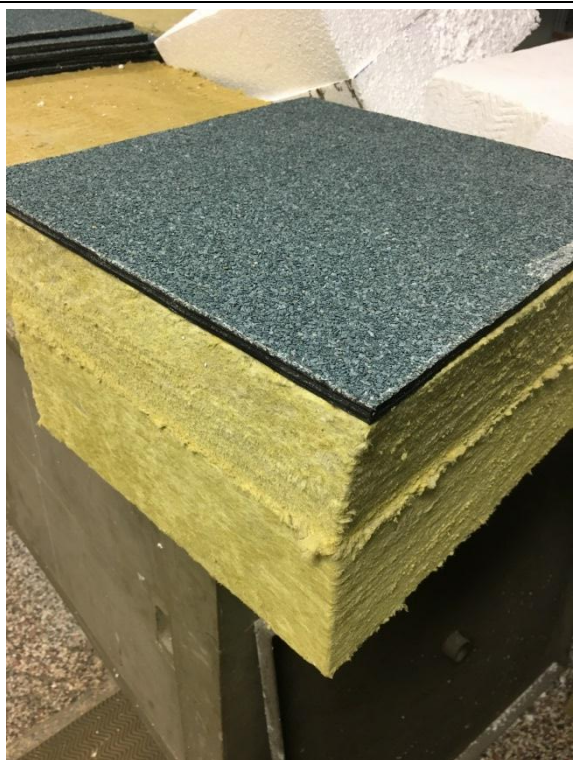
Obr. č. 8: Připravená skladba před navařením asfaltového pásu

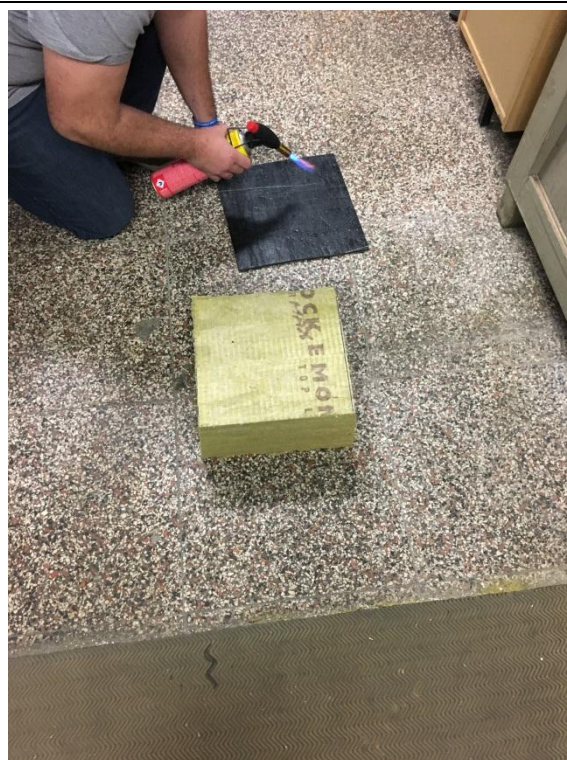
Obr. č. 9: Průběh navařování asfaltového pásu

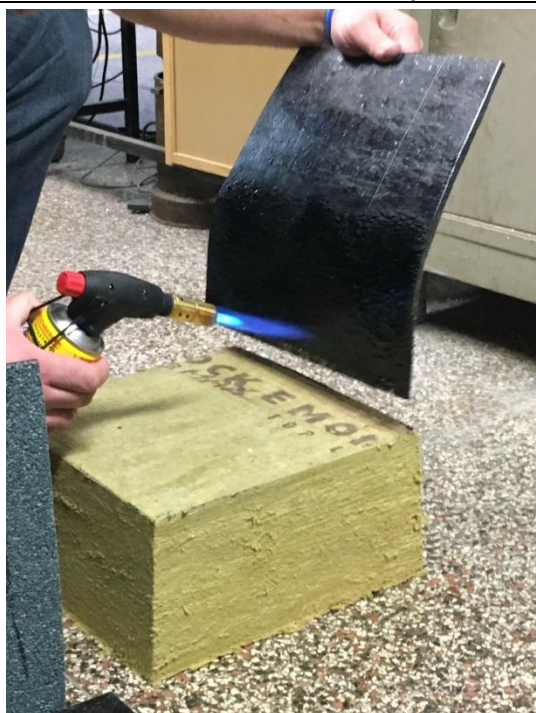
Obr. č. 10: Průběh navařování asfaltového pásu

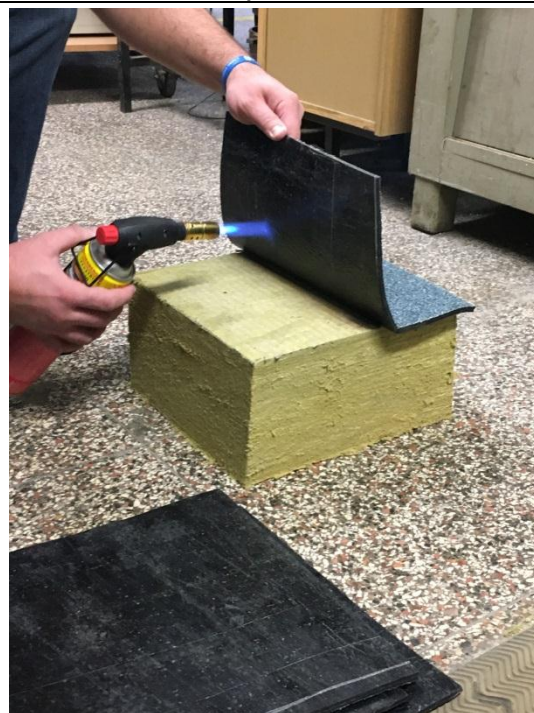
Obr. č. 11: Průběh navařování asfaltového pásu

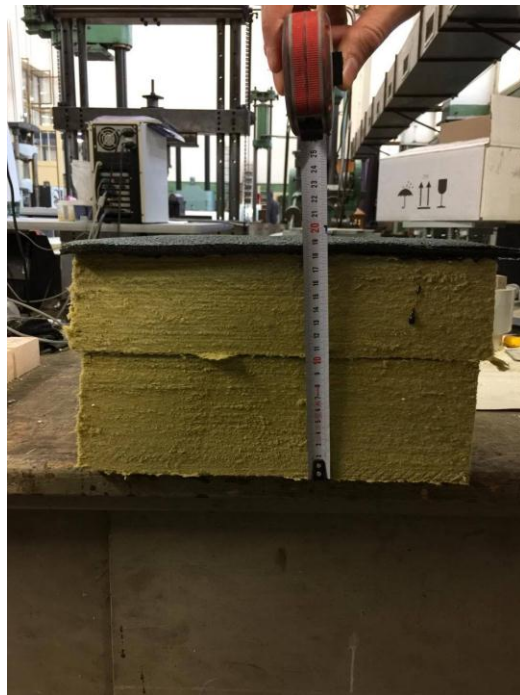
Obr. č. 13: Výsledná skladba ISOVER

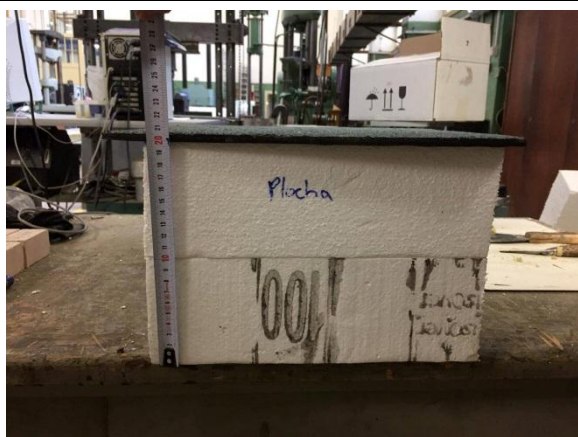
Obr. č. 14: Výsledná skladba EPS

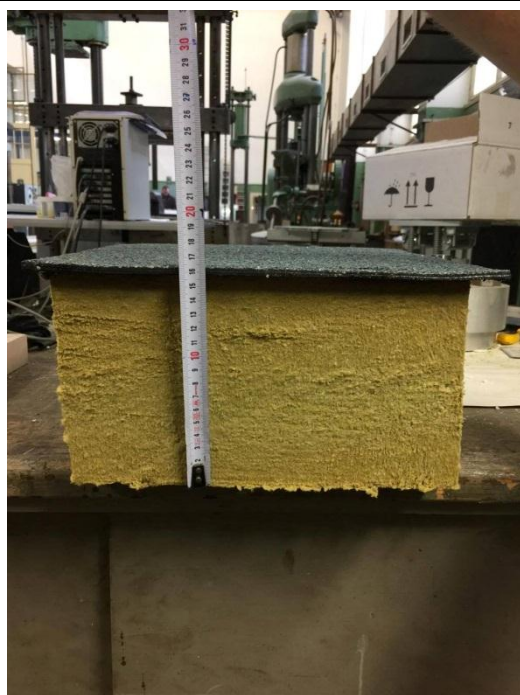
Obr. č. 15: Výsledná skladba Rockwool

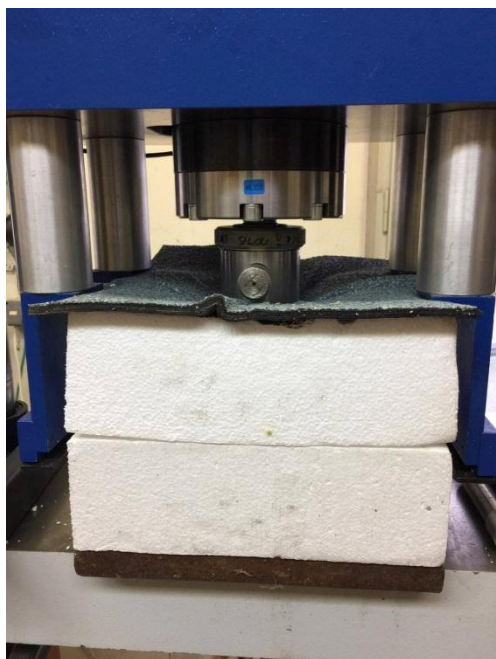
Obr. č. 20: Tlaková zkouška – bodová (tepelná izolace EPS) – průběh zkoušky

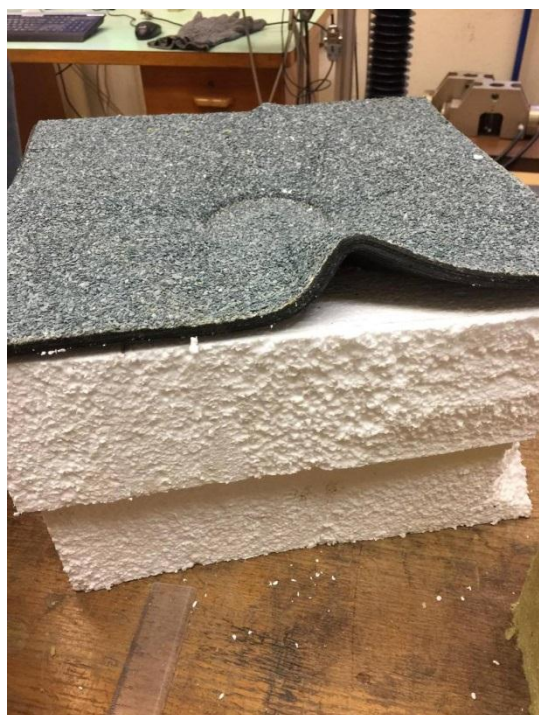
Obr. č. 22: Výsledek bodového zatěžování – povrchová deformace vzorku

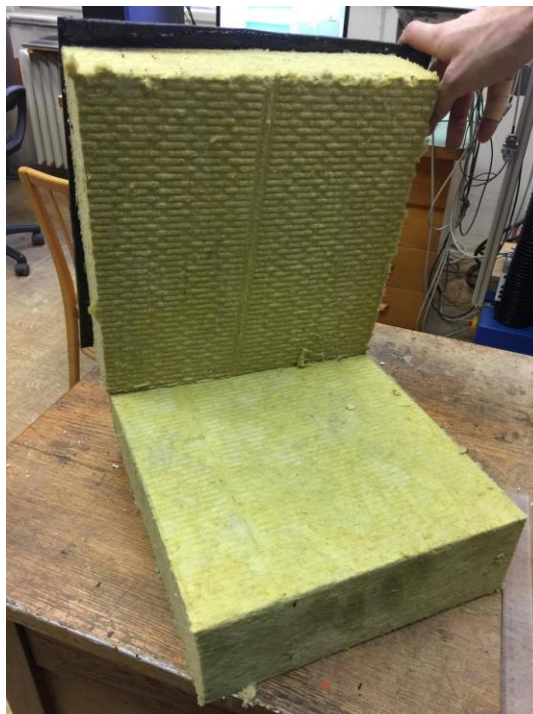
Obr. č 23: Výsledek bodového zatěžování – nepřítomnost poškození mezi jednotlivými izolacemi (pouze povrchové poškození asfaltového pásu a horní vrstvy tepelné izolace)

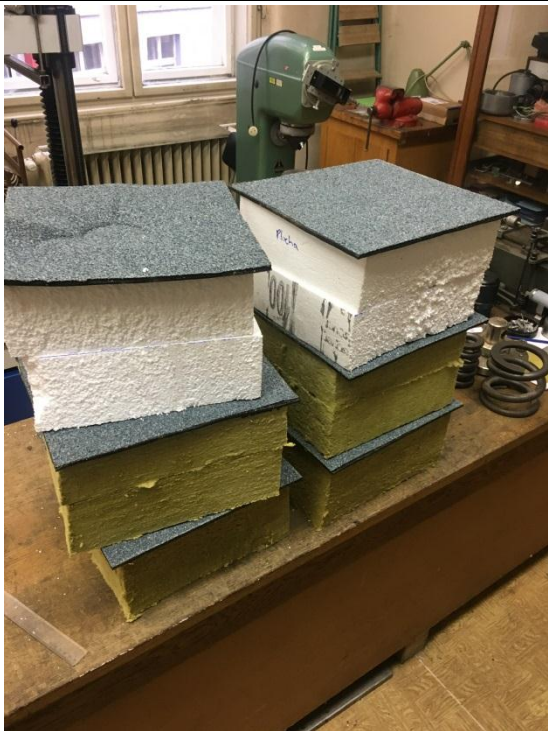
Obr. č. 24: Zkoušené vzorky – vlevo po zkoušce, vpravo před tlakovou zkouškou (bodovou)

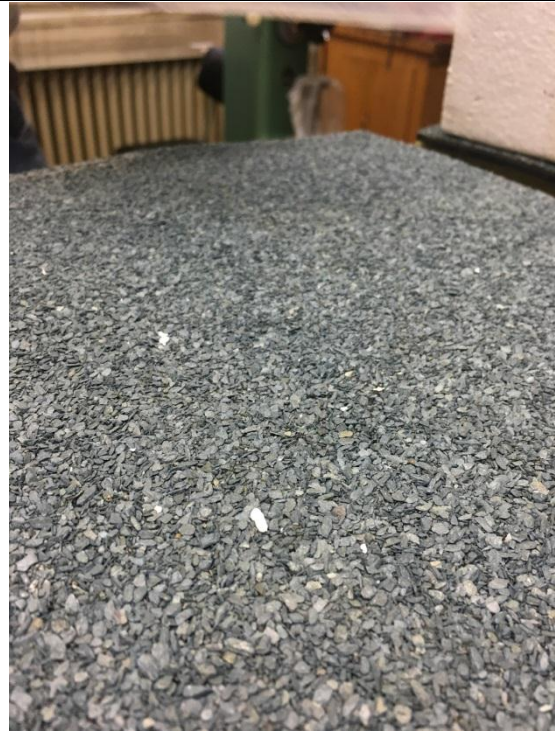
Obr. č. 25: Detail struktury navařeného asfaltového pásu

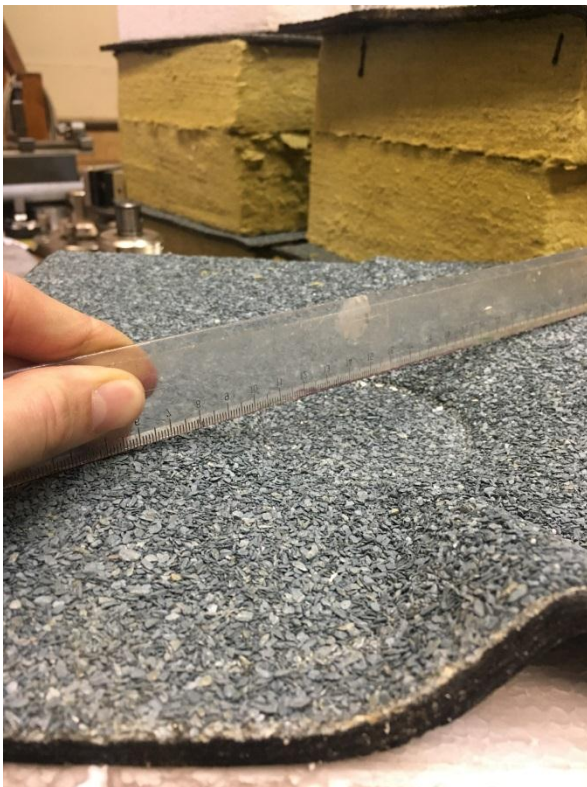
Obr. č. 26: Detail poškození asfaltového pásu od bodového zatěžování

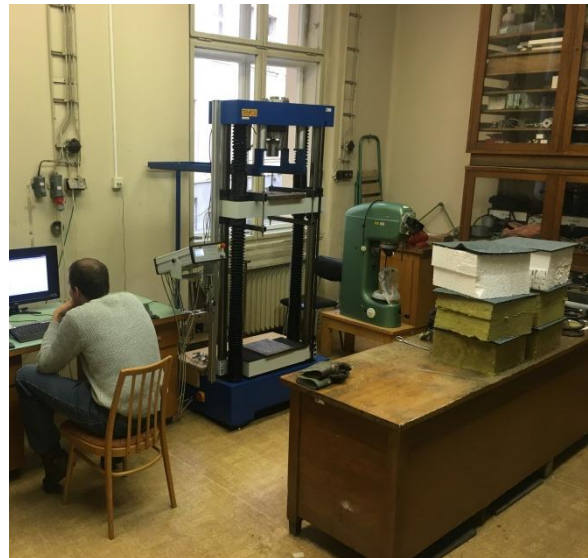
Obr. č. 27: Průběžné nastavování tlakového zařízení

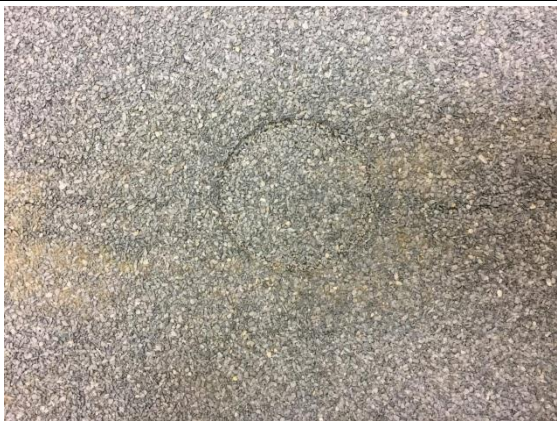
Obr. č. 28: Poškození asfaltového pásu bodovým zatěžováním

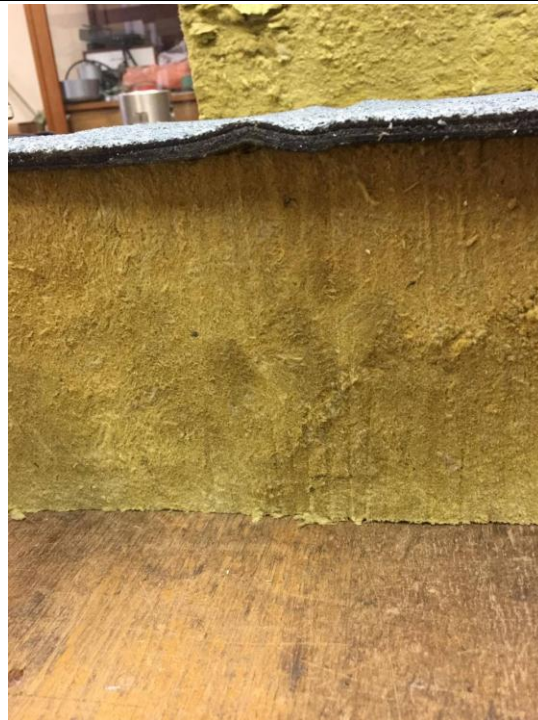
Obr. č. 29: Detail poškození od bodového zatěžování

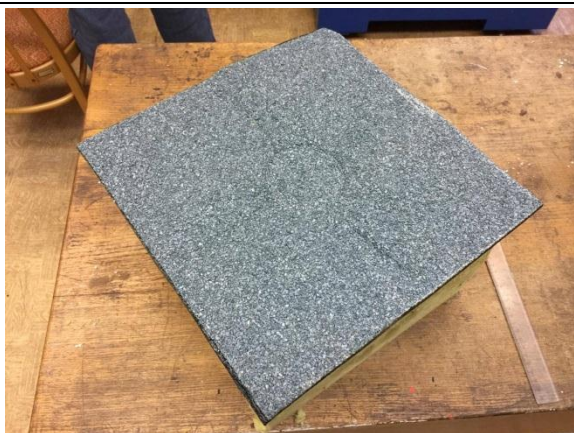
Obr. č. 30: Poškození asfaltového pásu bodovým zatěžováním

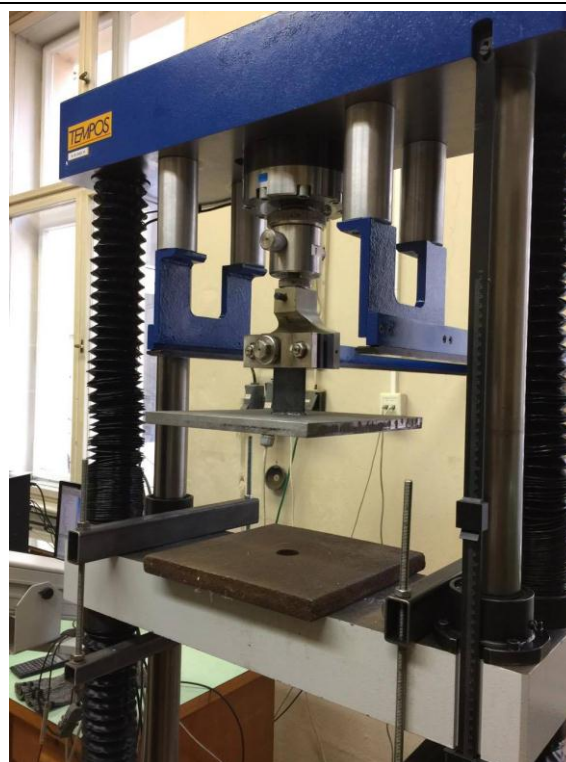
Obr. č. 31: Zatěžovací zařízení – připraveno pro plošné zatěžování

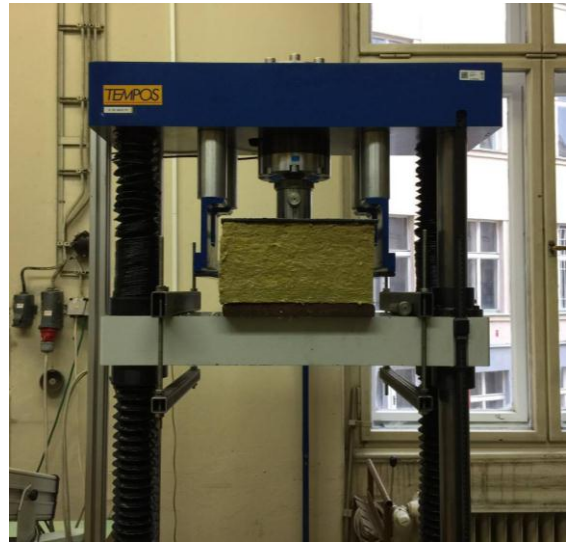
Obr. č. 33: Detail vzorku při zkoušení

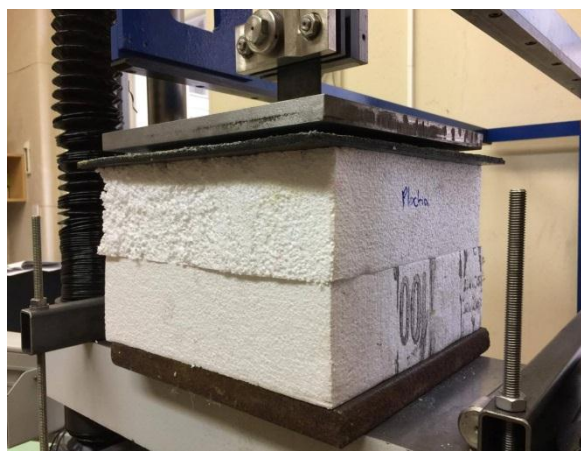
Obr. č. 34: Detail při plošném zatěžování vzorku z EPS

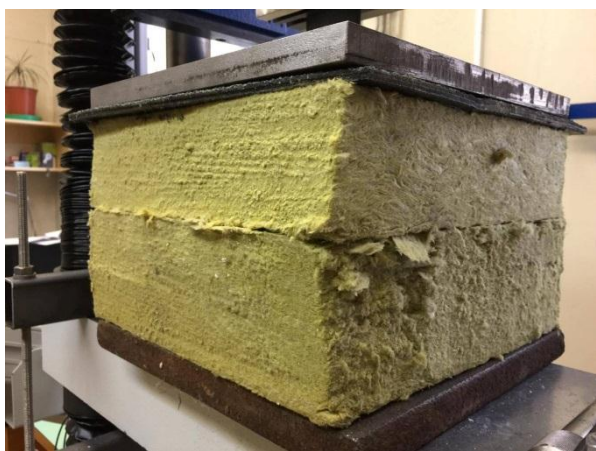
Obr. č. 35: Detail při plošném zatěžování vzorku z tepelné izolace ISOVER
