# PŘÍLOHA Č. 1

– GRAFY VYHODNOCENÍ PROVOZU ČOV HAVLÍČKŮV BROD

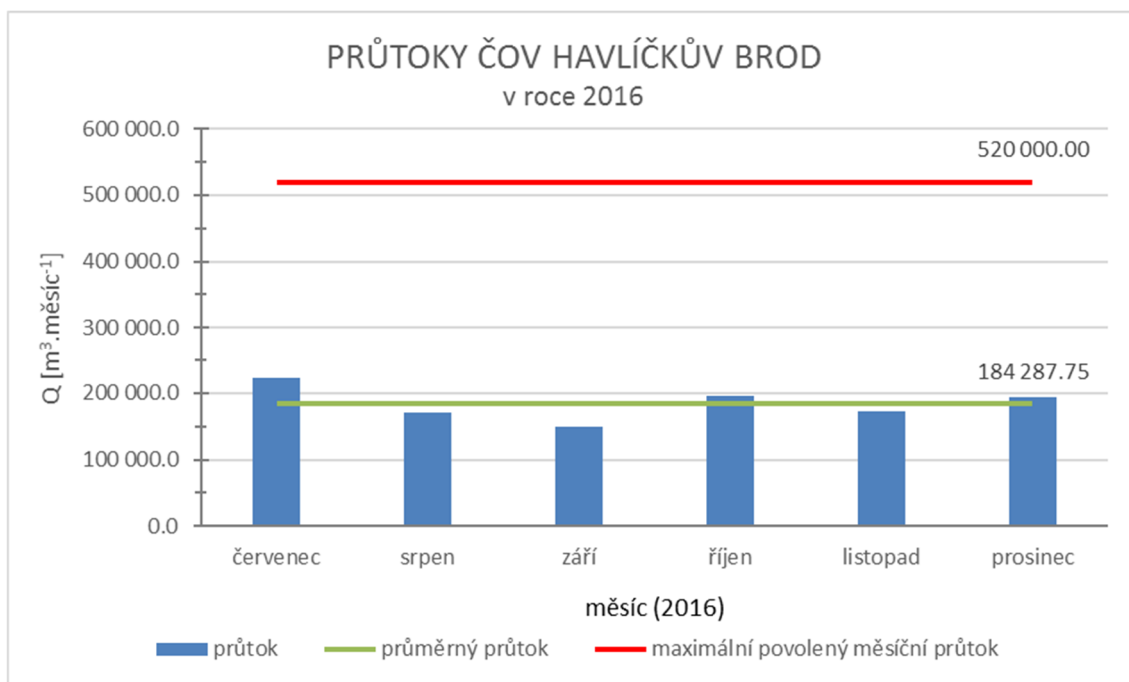
Graf č. 1 – Průtoky ČOV Havlíčkův Brod po rekonstrukci v roce 2016

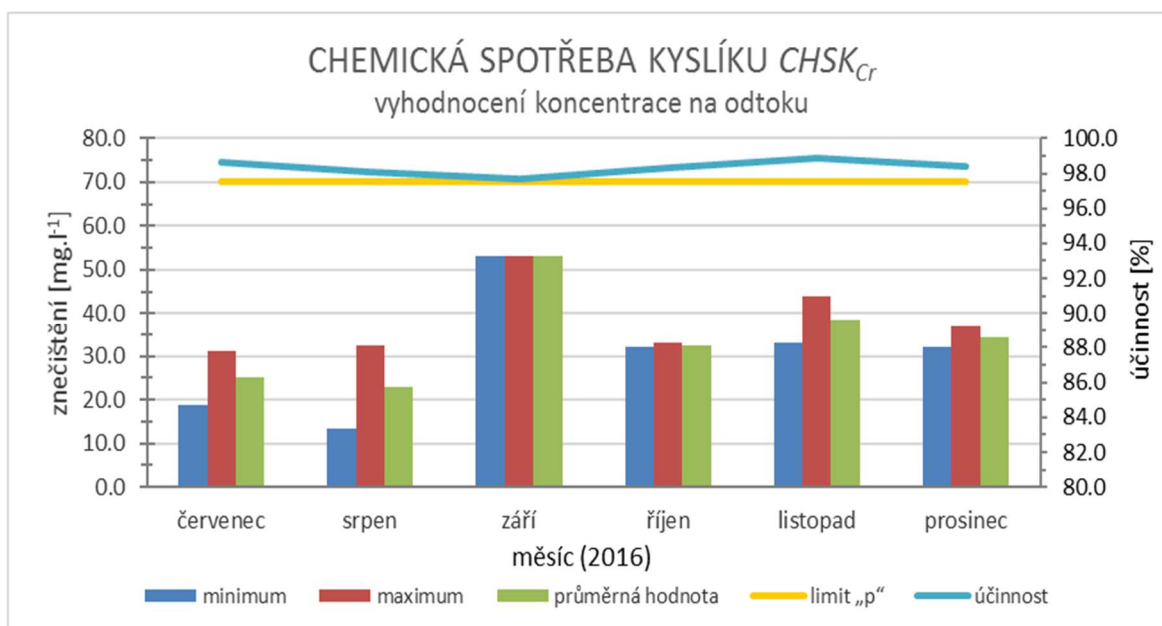
Graf č. 2 – Znečištění  $CHSK_{Cr}$  a účinnost čištění po rekonstrukci v roce 2016

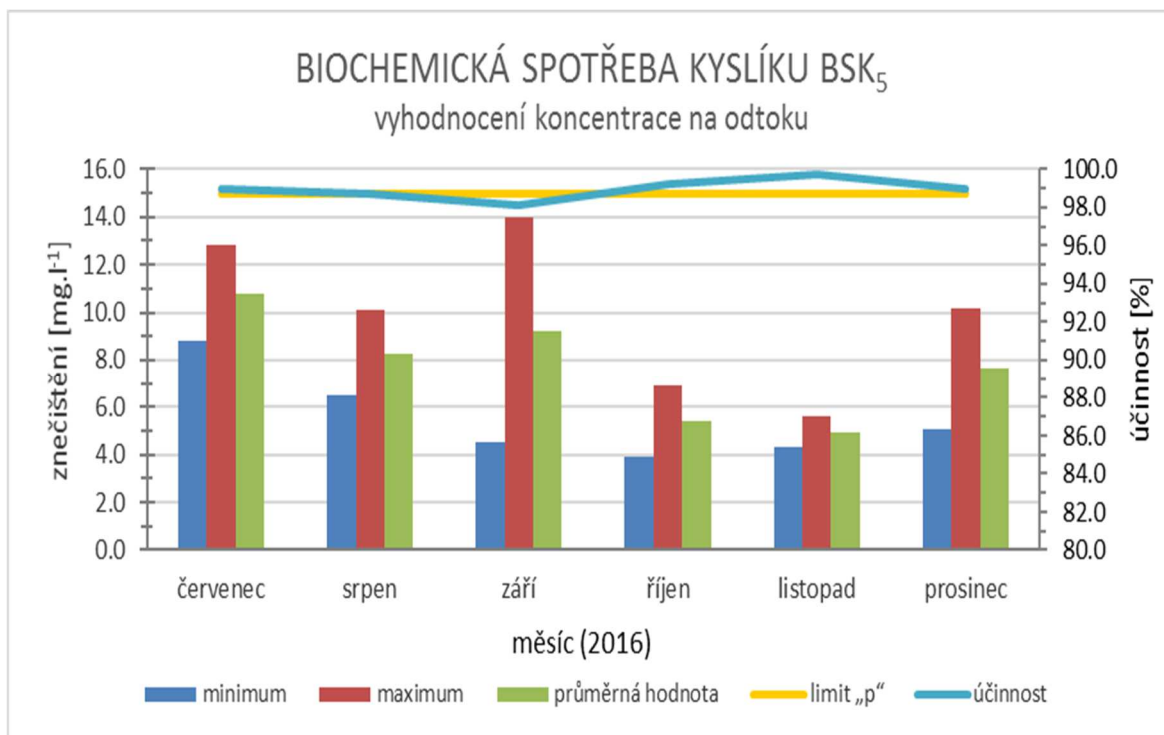
**Graf č. 3** – Znečištění BSK<sub>5</sub> a účinnost čištění po rekonstrukci v roce 2016

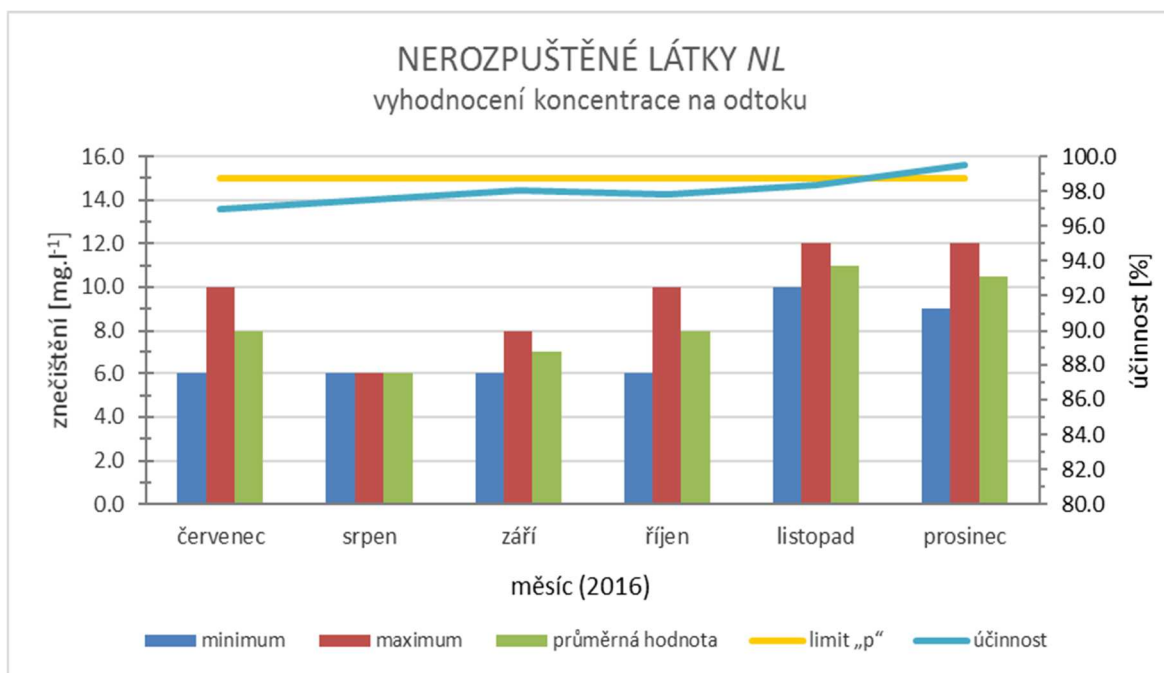
**Graf č. 4** – Znečištění NL a účinnost čištění po rekonstrukci v roce 2016

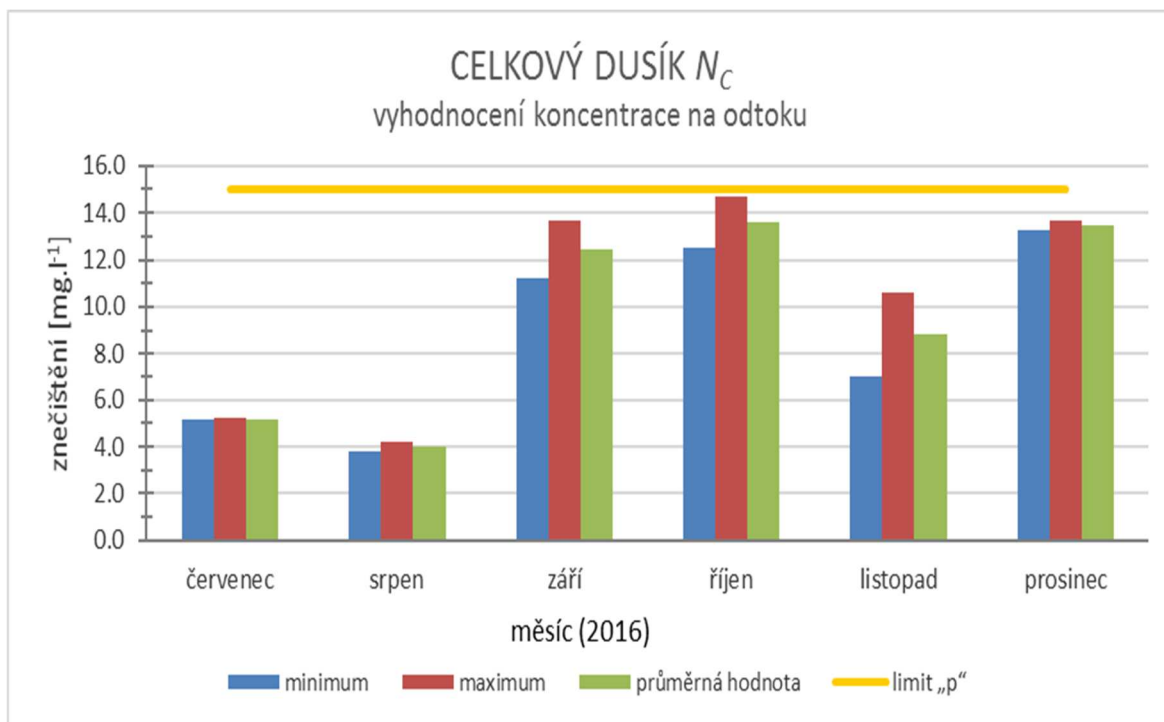
**Graf č. 5** – Znečištění  $N_c$  po rekonstrukci v roce 2016

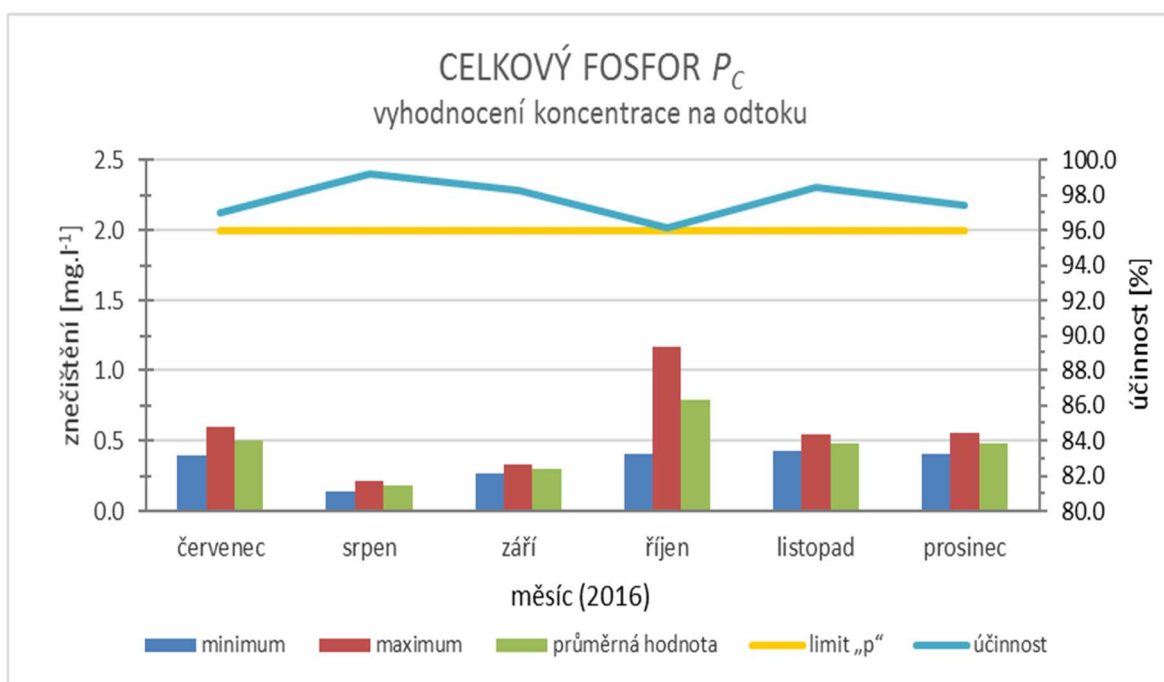
**Graf č. 6** – Znečištění  $P_c$  a účinnost čištění po rekonstrukci v roce 2016
