**ČESKÉ VYSOKÉ UČENÍ TECHNICKÉ V PRAZE**  
**FAKULTA DOPRAVNÍ**

**NEHODOVOST NA VYBRANÝCH ÚSECÍCH  
KOMUNIKACÍ V PRAZE VE VZTAHU K DOPRAVNÍ  
INFRASTRUKTUŘE**

Diplomová práce

Název tématu (anglicky): Accident Rate on Selected Road Sections in Prague  
in Relation to the Traffic Infrastructure

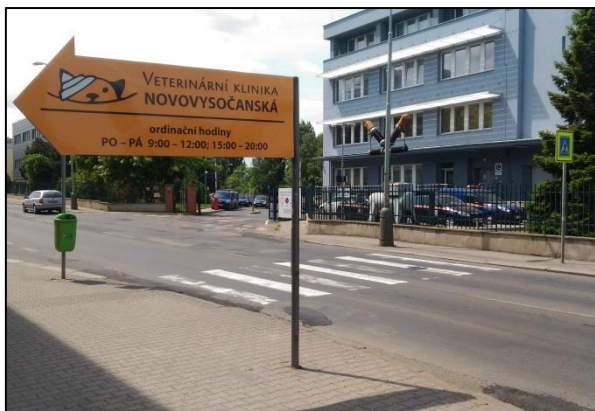
První dopravně-bezpečnostní deficit s vysokým rizikem je identifikován v podobě špatné postřehnutelnosti přechodu pro chodce na dlouhém přímém úseku bez jakýchkoliv zklidňovacích opatření. Toto vede k nepřiměřené rychlosti vozidel a spolu s vysokou intenzitou provozu vytváří značně rizikové místo. Velké množství reklamních poutačů rovněž rozptyluje řidiče při jízdě. Dále veřejné osvětlení zakrývá svislé dopravní značení (dále jen SDZ) IP6 „Přechod pro chodce“, řidiči tak mají ztížené podmínky přechod zaregistrovat. Na

jedné straně přechodu navíc chybí prvky pro osoby s omezenou schopností pohybu a orientace (dále jen OsOSPao).

**Obrázek 4:** Pohled na problémový přechod od ulice Odlehlá.

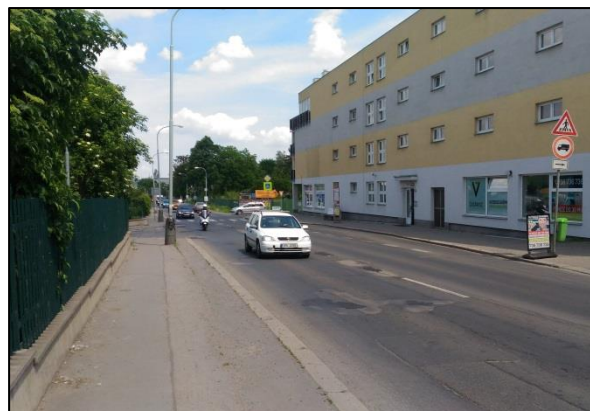
**Obrázek 5:** Pohled směrem k problémovému přechodu ve směru od Žižkova.

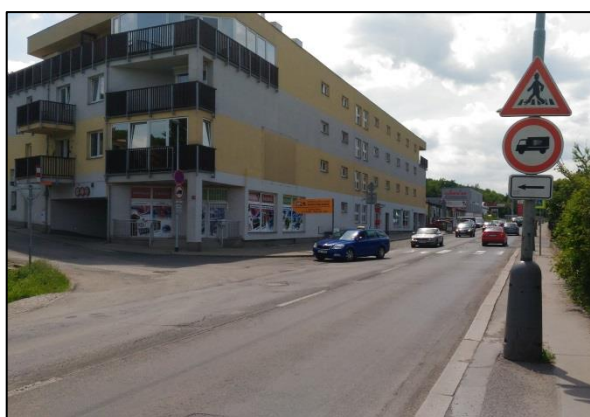
**Obrázek 6:** Chybějící dopravní značka P2 „Hlavní pozemní komunikace“.

Druhý dopravně-bezpečnostní deficit s nízkým rizikem je identifikován v podobě chybějící SDZ P2 „Hlavní pozemní komunikace“ před křižovatkou s ulicí Odlehlá ve směru od Vysočan.

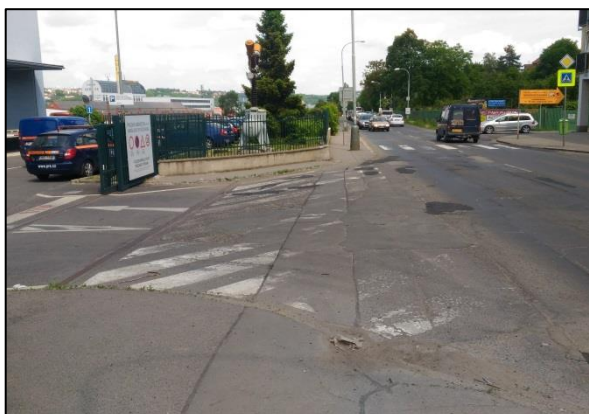
Třetí dopravně-bezpečnostní deficit s nízkým rizikem je identifikován v podobě připojení výjezdu z areálu firmy Pražská energetika, a.s. k hlavní komunikaci pod nevhodným úhlem, toto provedení nemá žádné opodstatnění a zbytečně prodlužuje délku přilehlého přechodu. Dále vodorovné dopravní značení (dále jen VDZ) V7a „Přechod pro chodce“ je špatně viditelné a nevhodně natočené.

**Obrázek 7:** Nevhodně řešený výjezd z areálu firmy Pražská energetika, a.s.

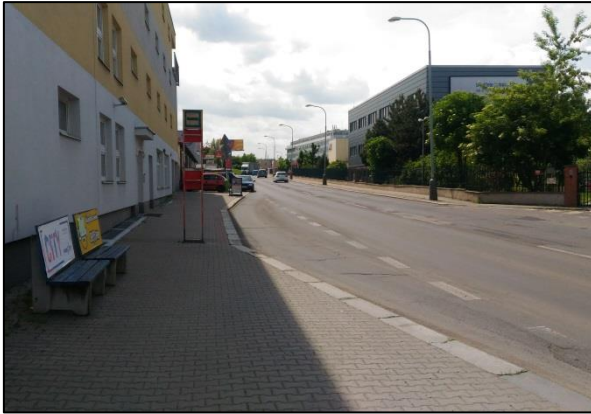
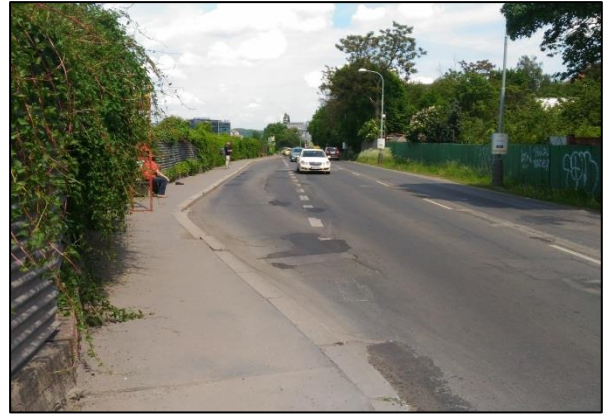
Čtvrtý dopravně-bezpečnostní deficit s nízkým rizikem je identifikován v podobě chybějících prvků pro OsOSPao v prostoru autobusové zastávky Odlehlá a to v obou směrech.

**Obrázek 8:** Pohled na autobusovou zastávku Odlehlá směr Vysočany.

**Obrázek 9:** Pohled na autobusovou zastávku Odlehlá směr Žižkov.

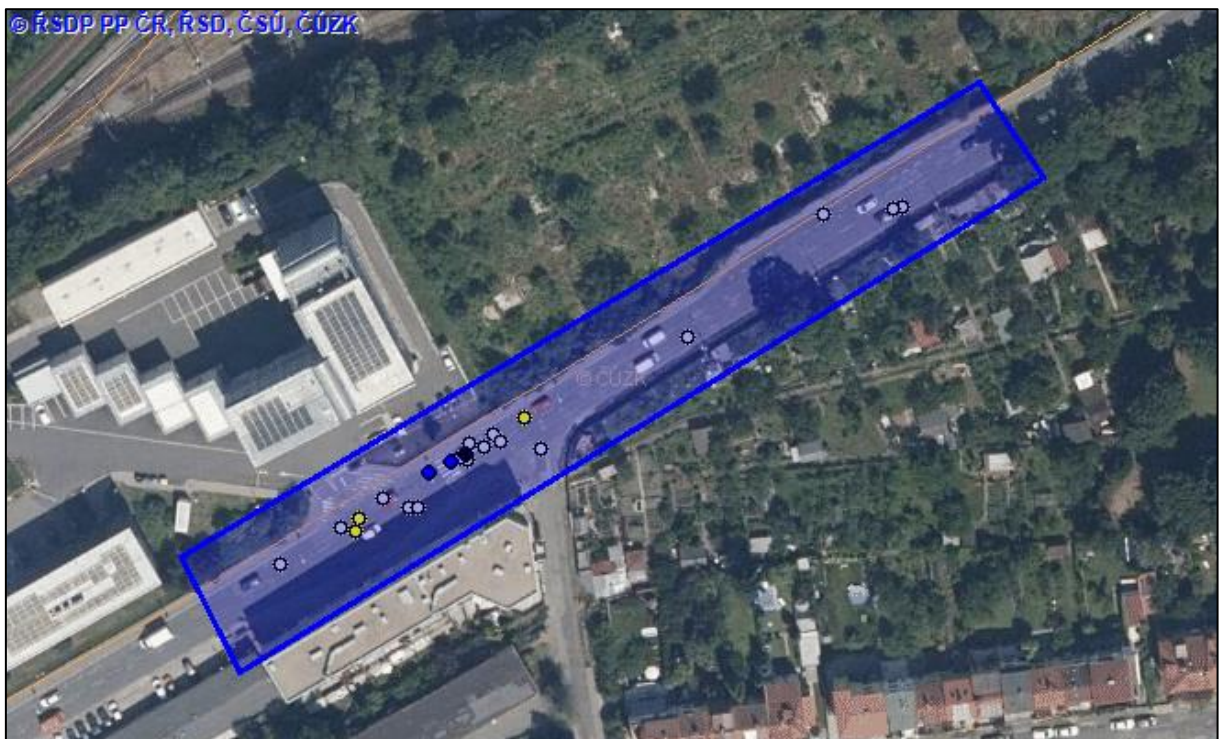
Dopravní nehodovost ve sledované lokalitě byla vyhodnocena za období od 1. 1. 2011 do 31. 12. 2016. Znárodnění výskytu všech evidovaných DN v daném období viz obrázek 10.

**Obrázek 10:** Znárodnění výskytu evidovaných dopravních nehod v lokalitě 2012/13. [7]

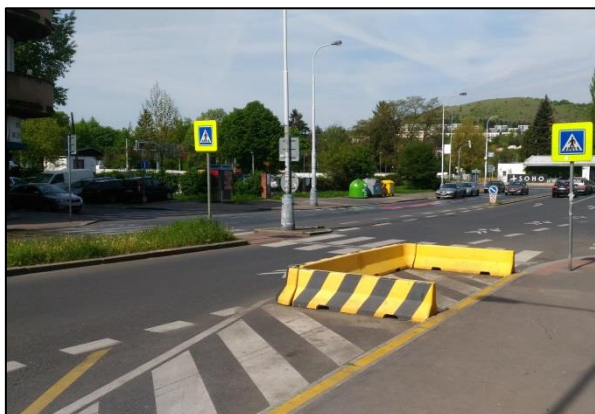
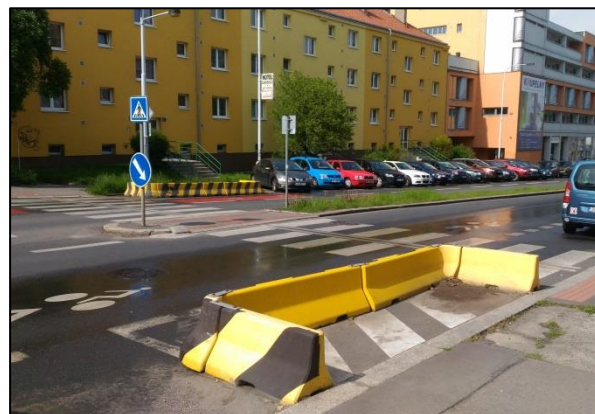
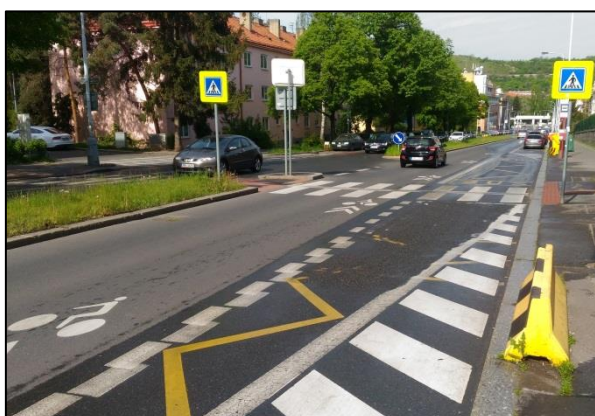
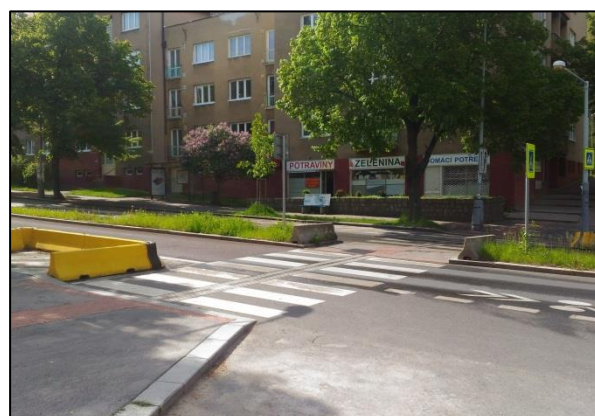
středového dělicího pásu, jsou ale i tak příliš dlouhé. U většiny z nich je zajištěna ochrana chodců v místech dopravních stínů pomocí betonových svodidel typu city blok, které tak tvoří pevné překážky pro projíždějící vozidla. Většiny přechodů také nedisponuje vhodným nasvícením.

**Obrázek 12:** Pohled na problémový přechod u křižovatky s ulicí Podolská.

**Obrázek 13:** Pohled na problémový přechod u křižovatky s ulicí Gončarenkova.

**Obrázek 14:** Pohled na problémový přechod u křižovatky s ulicí Za Skalkou.

**Obrázek 15:** Pohled na problémový přechod u autobusové zastávky Pod Pekařkou.

Zhotovitel analýzy doporučuje, aby u všech přechodů pro chodce v prostoru ulice Jeremenkova byly vytvořeny vysazené chodníkové plochy pro ochranu chodců a byla odstraněna nebezpečná betonová svodidla typu „city blok“. Dále doporučujeme, aby byly všechny přechody adekvátně nasvíceny.

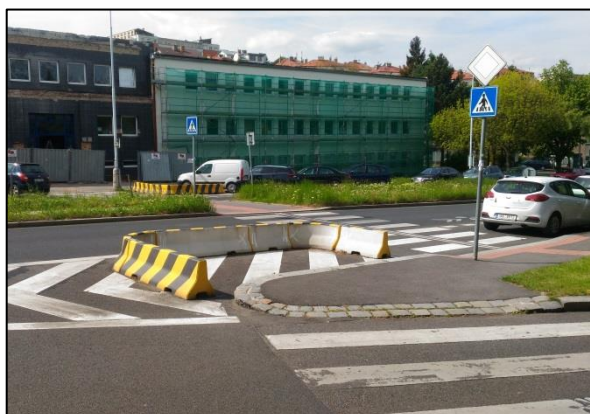
**Obrázek 16:** Pohled na problémový přechod u křižovatky s ulicí Dvorecká.

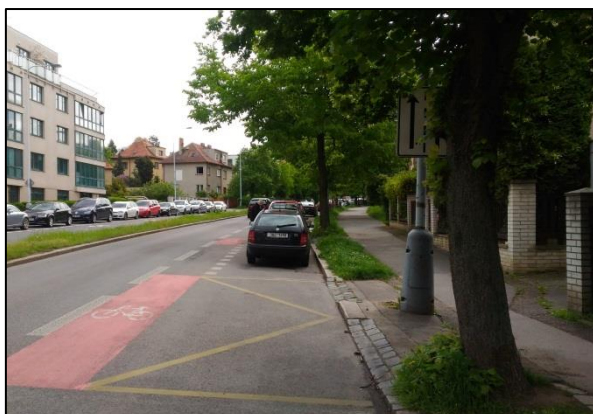
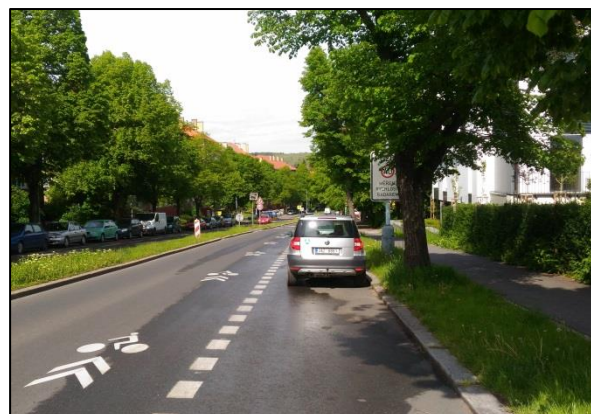
Druhý dopravně-bezpečnostní deficit s nízkým rizikem je identifikován v podobě zarostlého dopravního značení po stranách komunikace.

**Obrázek 17:** Zarostlé dopravní značení v blízkosti křižovatky s ulicí Dvorecká.

**Obrázek 18:** Zarostlé dopravní značení v blízkosti křižovatky s ulicí Nad Cihelnou.

Zhotovitel analýzy doporučuje, aby byla při prohlídkách PK v jarních a letních měsících věnována zvýšená pozornost rostoucí vegetaci, která na několika místech zakrývá SDZ.

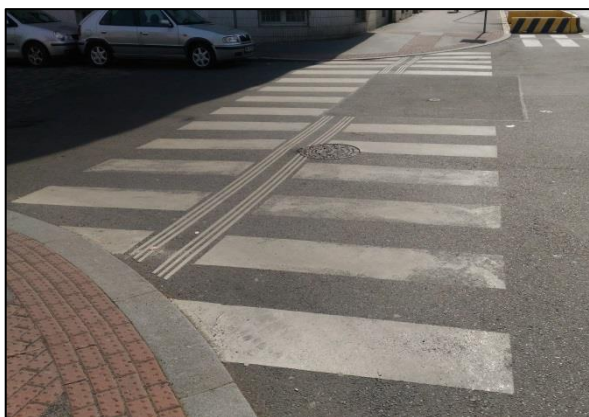
Třetí dopravně-bezpečnostní deficit s nízkým rizikem je identifikován v podobě přerušenoého VDZ V7a „Přechod pro chodce“ a vodící line pro OsOSPao v prostoru křižovatky ulic Podolská a Dvorecké náměstí.

**Obrázek 19:** Přerušené VDZ v prostoru křižovatky ulic Podolská a Dvorecké náměstí.

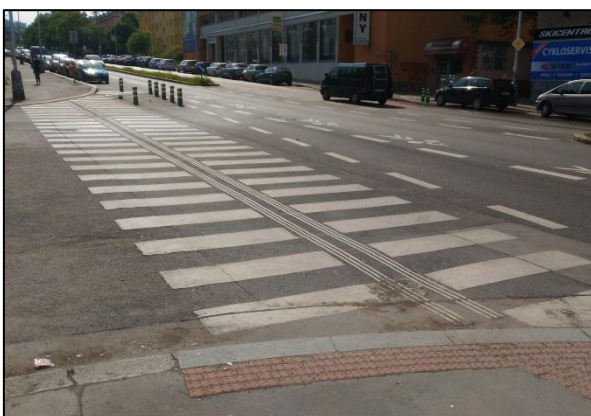
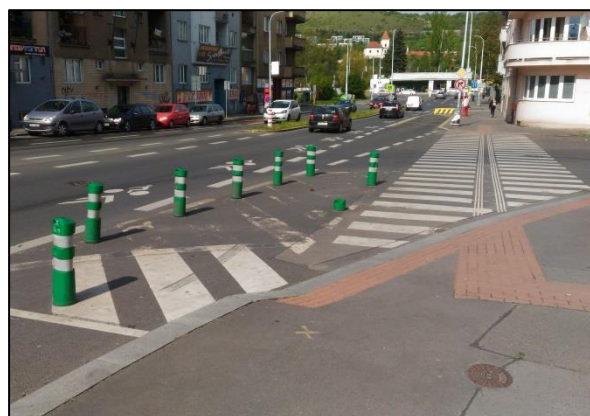
Čtvrtý dopravně-bezpečnostní deficit se středním rizikem je identifikován v podobě dlouhého přechodu pro chodce v prostoru křižovatky ulic Jeremenkova a Dvorecké náměstí. Tento přechod má délku 26 metrů a nevyhovuje tak platným normám. V části přechodu je provedena ochrana chodců pomocí balisetů, ta je ale z hlediska bezpečnosti nedostatečná.

**Obrázek 20:** Pohled na problémový přechod v prostoru křižovatky ulic Jeremenkova a Dvorecké náměstí.

**Obrázek 21:** Pohled na problémový přechod v prostoru křižovatky ulic Jeremenkova a Dvorecké náměstí.

Zhotovitel analýzy doporučuje, aby byly z obou stran přechodu pro chodce provedeny vysazené chodníkové plochy, které by zkrátily délku přechodu a zajistily vyšší bezpečnost chodců. Za vysazenou chodníkovou plochu by bylo vhodné vyměnit také prostor dopravního stínu dnes ohraničený pomocí balisetů.

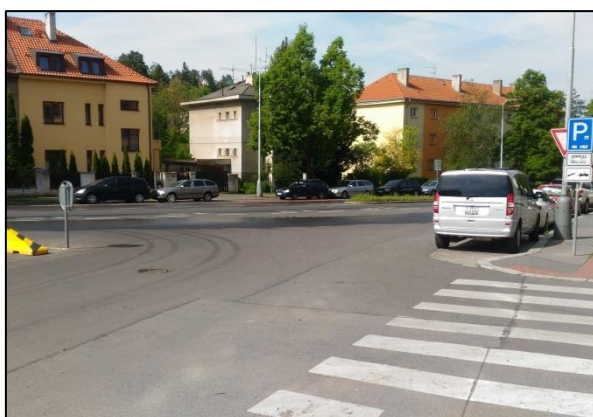
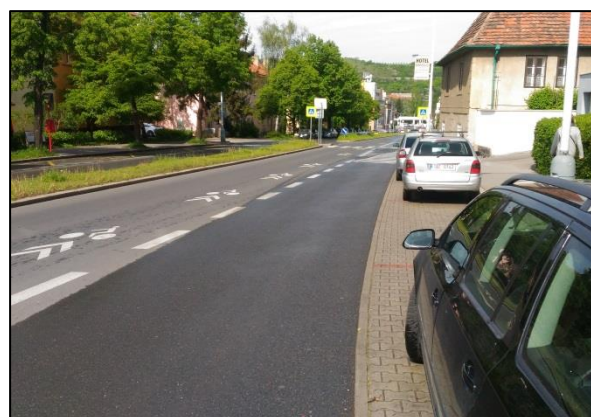
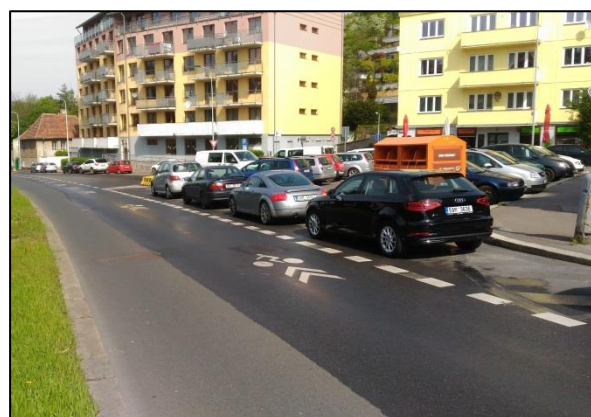
**Obrázek 22:** Pohled na prostor křižovatky ulic Jeremenkova a Dvorecká.

**Obrázek 23:** Nevhodné navedení vyjíždějících vozidel z ulice Dvorecká.

**Obrázek 24:** Pohled na prostor křižovatky a problémové parkoviště.

**Obrázek 25:** Pohled na podélné stání s nevyřešeným odvodem chodců.

Pátý dopravně-bezpečnostní deficit se středním rizikem je identifikován v podobě nevhodného rozvržení prostoru křižovatky ulic Jeremenkova a Dvorecká. V prostoru křižovatky se nachází parkoviště, které je ohraničeno pomocí betonových svodidel typu city blok, což již samo o sobě nepovažujeme za vhodné řešení. V prostoru parkoviště není vyřešen ani pohyb chodců. Vedle parkoviště se nachází další podélné stání, kde odvod

Zhotovitel analýzy doporučuje, aby byla provedena přestavba prostoru křižovatky, v jejímž rámci by došlo k vybudování nových chodníkových ploch pro odvod chodců z prostoru parkoviště, rozdělení plochy parkoviště pomocí fyzických hran namísto betonových svodidel typu city blok a také ke zlepšení kanalizace jednotlivých dopravních proudů v prostoru křižovatky.

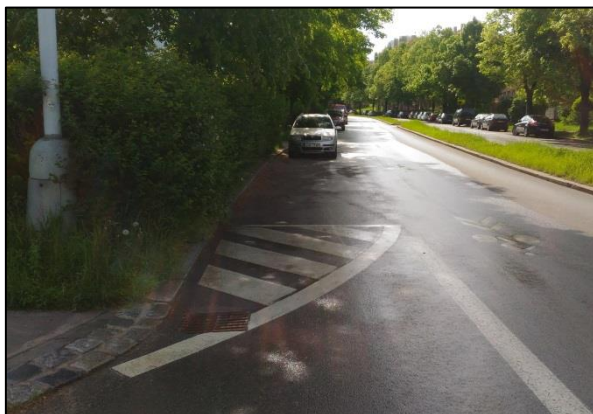
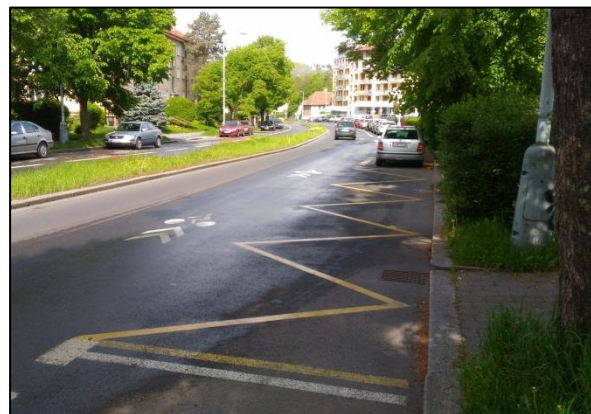
Šestý dopravně-bezpečnostní deficit s nízkým rizikem je identifikován v podobě křovisek, bránících odchodu chodců od zaparkovaných vozidel v blízkosti křižovatky s ulicí Dvorská.

**Obrázek 26:** Pohled na křoviny bránících odchodu chodců od zaparkovaných vozidel.

**Obrázek 27:** Pohled na křoviny bránících odchodu chodců od zaparkovaných vozidel.

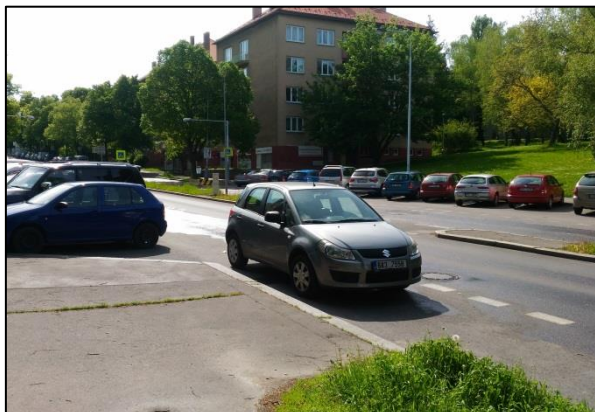
Sedmý dopravně-bezpečnostní deficit se středním rizikem je identifikován v podobě přerušovaného středového dělicího pásu v blízkosti autobusové zastávky Pod Pekařkou. Na

toto místo navazuje středový dělicí pás s povrchem umožňujícím pocházení. Ačkoliv se 30 metrů od tohoto místa nachází přechod pro chodce, vybízí tato úprava chodce k nelegálnímu přecházení komunikace právě v tomto místě.

**Obrázek 28:** Pohled na přerušovaný středový dělicí pás umožňující pocházení.

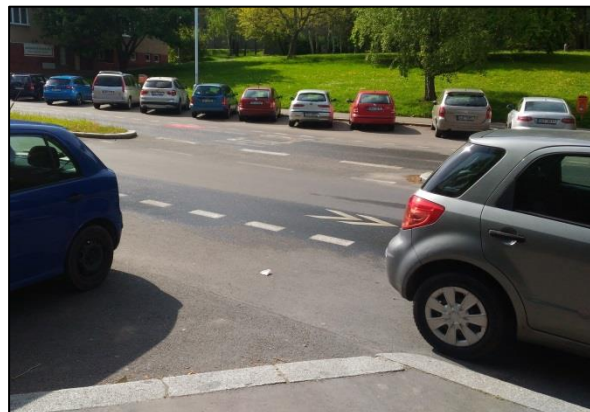
**Obrázek 29:** Pohled na přerušení středového dělicího pásu.

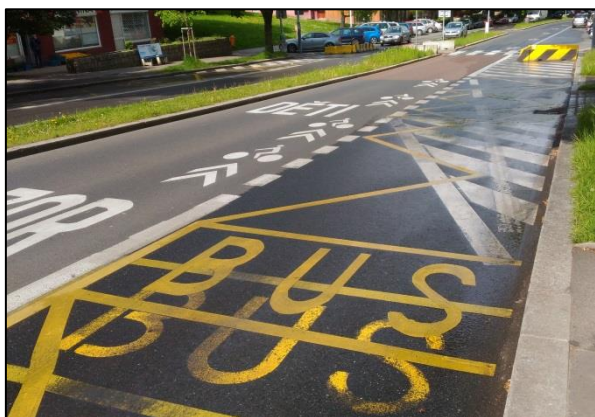
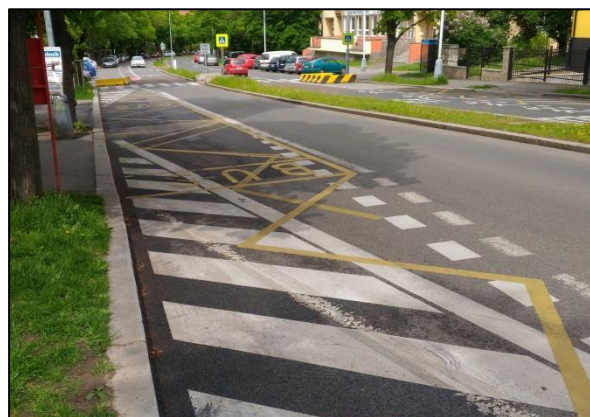
Osmý dopravně-bezpečnostní deficit s nízkým rizikem je identifikován v podobě překrývajícího se VDZ v prostoru autobusové zastávky Pod Pekařkou a to v obou směrech.

**Obrázek 30:** Pohled na problémové VDZ v prostoru autobusové zastávky Pod Pekařkou.

**Obrázek 31:** Pohled na problémové VDZ v prostoru autobusové zastávky Pod Pekařkou.

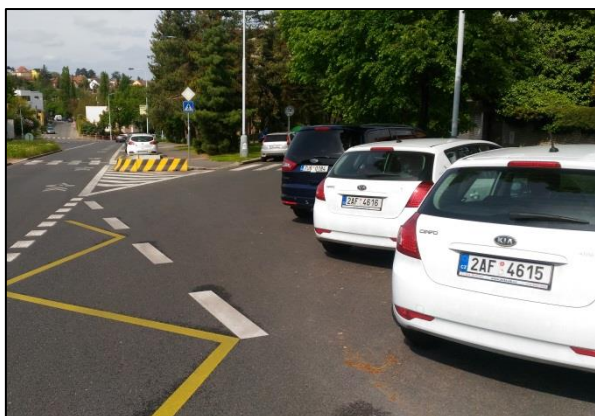
Devátý dopravně-bezpečnostní deficit se středním rizikem je identifikován v podobě zakrytí výhledu na přechodu pro chodce v blízkosti autobusové zastávky Nové Podolí parkujícími vozidly.

**Obrázek 32:** Pohled na parkující vozidla zakrývající přechod pro chodce.

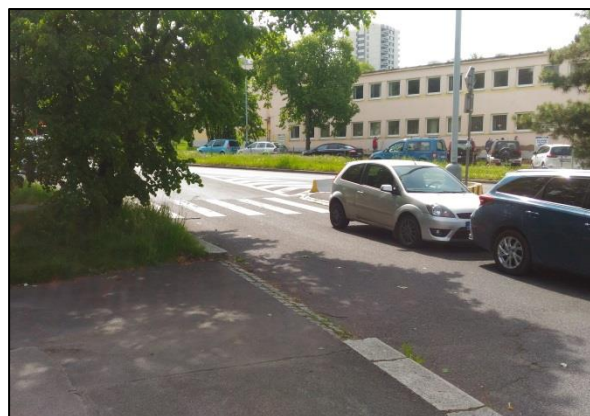
**Obrázek 33:** Pohled na parkující vozidla za přechodem pro chodce.

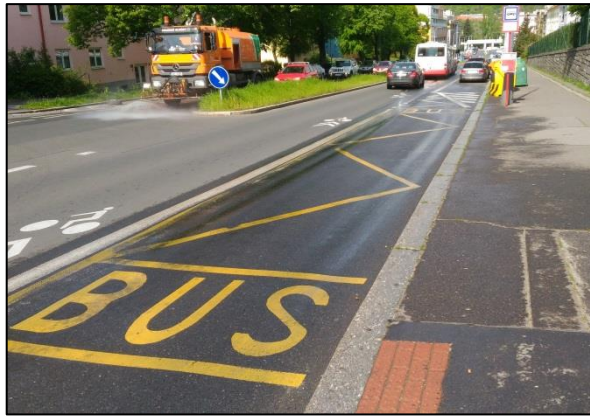
Desátý dopravně-bezpečnostní deficit s nízkým rizikem je identifikován v podobě chybějících prvků pro OsOSPao v prostoru všech autobusových zastávek ve sledovaném úseku.

**Obrázek 34:** Pohled na autobusovou zastávku Za Skalkou s chybějícími prvky pro OsOSPao.

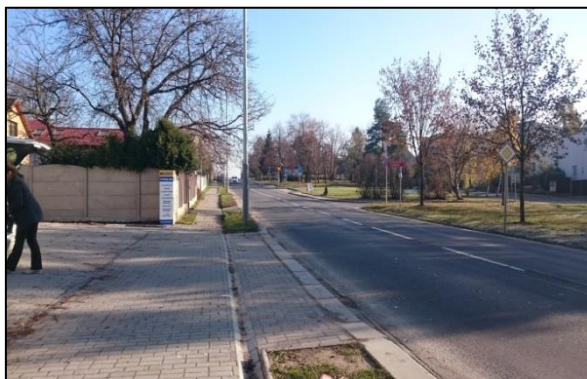
První dopravně-bezpečnostní deficit vysokého stupně je identifikován v podobě absence propojení jižní obytné zóny a nádraží Dolní Počernice, které se nachází severně od ulice Českobrodská. V místě křížení s ulicí V Záhorském je na obou stranách chodník ukončen bez možnosti dostat se na druhou stranu komunikace. Nejbližší přechod pro chodce je od tohoto místa vzdálen cca 120 metrů. Přechod chodců mimo vyznačený přechod přes komunikaci s danou intenzitou (11 400 vozidel v obou směrech) je vysoce rizikový a může vést k vážné nehodě.

**Obrázek 37:** Pohled na problémové místo z místa konce chodníku.

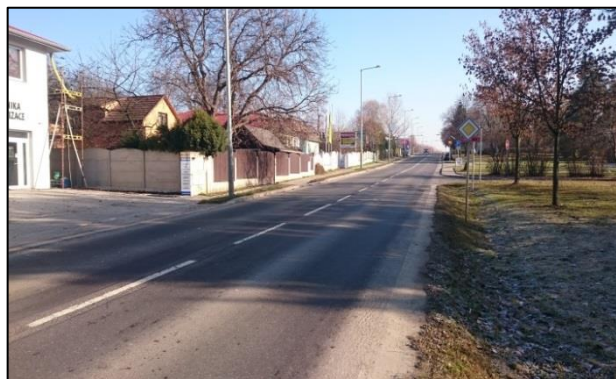
**Obrázek 38:** Pohled na problémové místo.

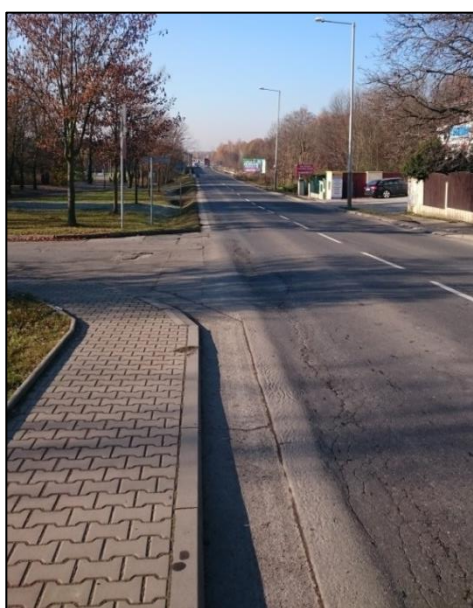
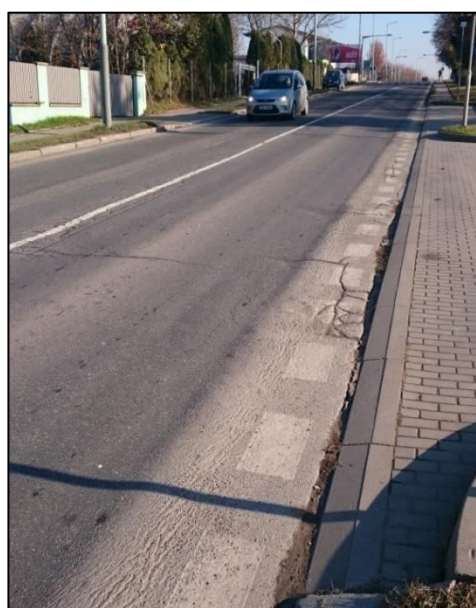
Vzhledem k tomu, že ulice Českobrodská je velmi vytíženou komunikací, a to nejenom osobní dopravou, ale také dopravou nákladní a autobusovou, je kryt vozovky vysoce zatížen. To se na krytu vozovky projevuje vyjetými kolejemi. Ty jsou nebezpečné především kvůli přilnavosti pneumatik vozidel, kdy při dešti koleje znemožňují odtok vody z komunikace a může tak docházet k aquaplaningu.

**Obrázek 39:** Vyjeté koleje v krytu vozovky.

**Obrázek 40:** Vyjeté koleje v krytu vozovky.

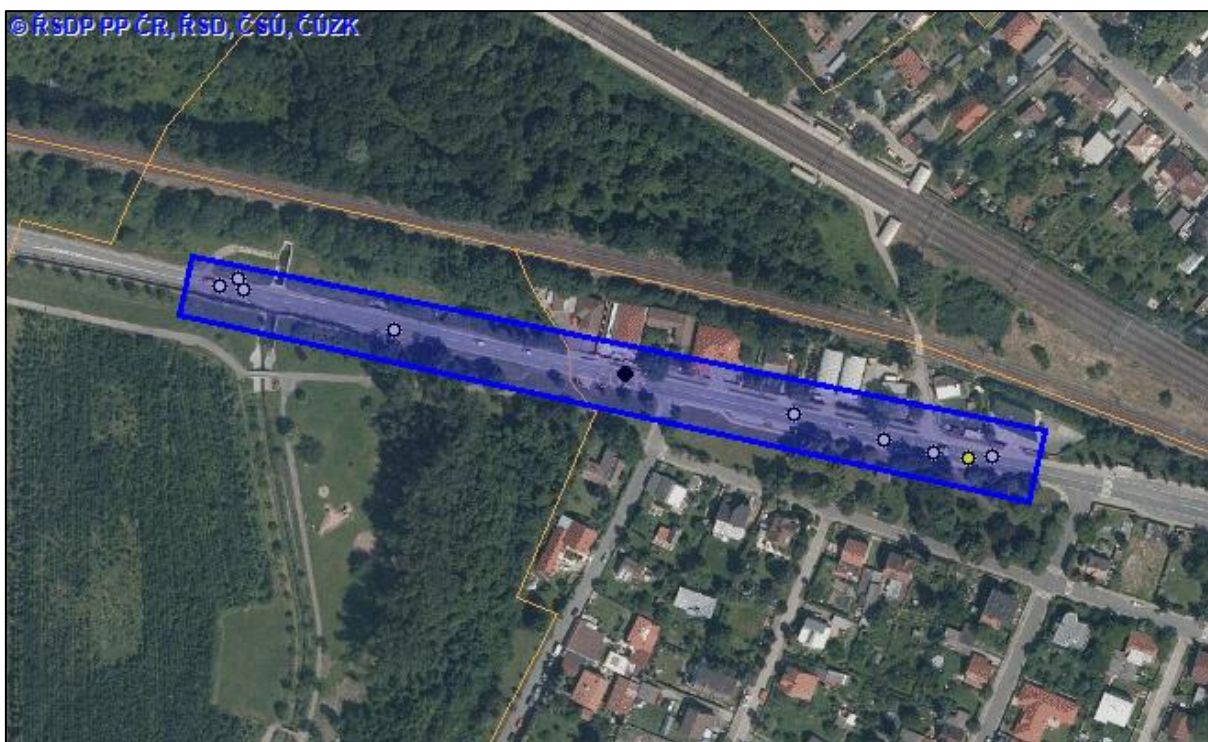
**Obrázek 41:** Znárodnění výskytu evidovaných dopravních nehod v lokalitě 2013/10. [7]

Z výše uvedeného schématu je patrná poloha 9 zaznamenaných nehod, kdy všechny nehody jsou situovány na přehledném přímém úseku. V rámci předmětných nehodových událostí byly zaznamenány dvě nehody s následky na zdraví, kdy byla 1 osoba usmrcena a 1 osoba lehce zraněna. Současně je vhodné poznamenat, že u viníků nehod byl proveden test na přítomnost alkoholu v krvi, a to s negativním výsledkem. Ostatní nehody byly pouze s hmotnou škodou. Počet nehod v této oblasti má lehce zvyšující se tendenci, což může být dáno zejména rostoucí intenzitou vozidel. Hlavní příčina sledovaných nehod byla ve všech případech stanovena z obecné kategorie nesprávný způsob jízdy. U jedné nehody viník z místa nehody ujel, a tudíž nebyl zjištěn. [7]

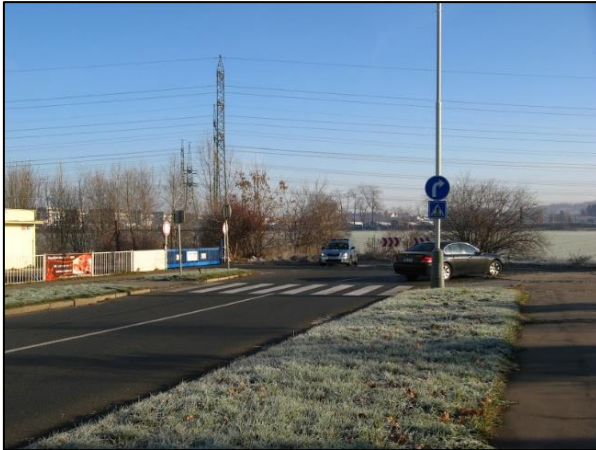
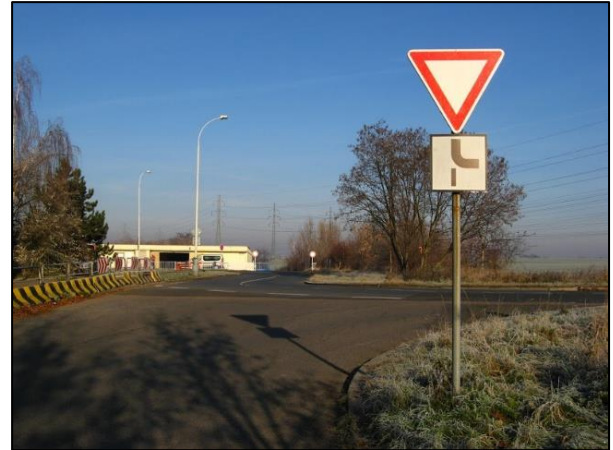
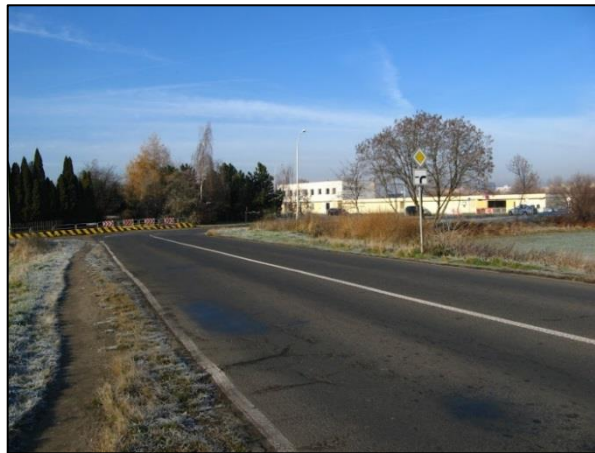
Kombinace dvou protisměrných oblouků o malých poloměrech tvoří hranici mezi částí ulice K Ládví vedoucí zastavěným a nezastavěným územím. Obecně je takováto kombinace nevhodná a potenciálně nebezpečná. Nehodu či havárii může způsobit přehlédnutí směrových tabulí upozorňující na prudký oblouk. Ve směru od Kobylis jsou navíc umístěny na betonových blocích, které tak tvoří pevnou překážku. Malé poloměry znesnadňují průjezd rozměrnějších vozidel či souprav, mimo jiné autobusů MHD, a jejich vyhnutí s protijedoucími vozidly. Do obou oblouků jsou zaústěny další komunikace a tvoří zde tak nepřehledné křižovatky s nevhodným uspořádáním.

**Obrázek 43:** Pohled na rizikové místo od Čimic.

**Obrázek 44:** Pohled na rizikové místo z ulice Pešinoва.

**Obrázek 45:** Pohled na rizikové místo od Kobyliš.

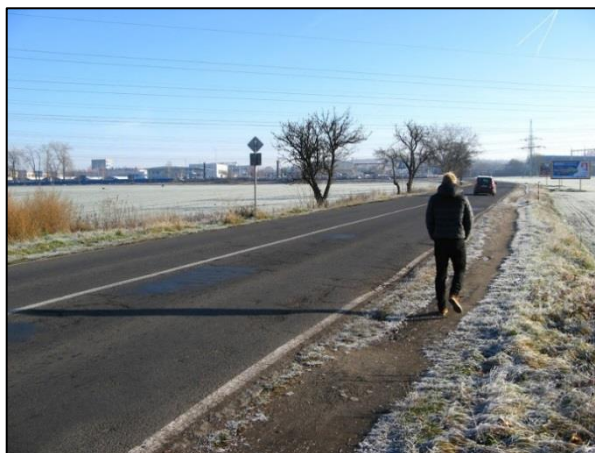
chodník. Častý pohyb pěších je zjevný dle vyšlapané pěšiny vedoucí podél komunikace – viz obrázek 46. Vozidla zde mohou dosahovat vyšších rychlostí a pohyb pěších po okraji komunikace nebo v její těsné blízkosti může být především v nočních hodinách nebezpečný i vzhledem k chybějícímu osvětlení.

**Obrázek 46:** Chybějící chodník v ulici K Ládvi.

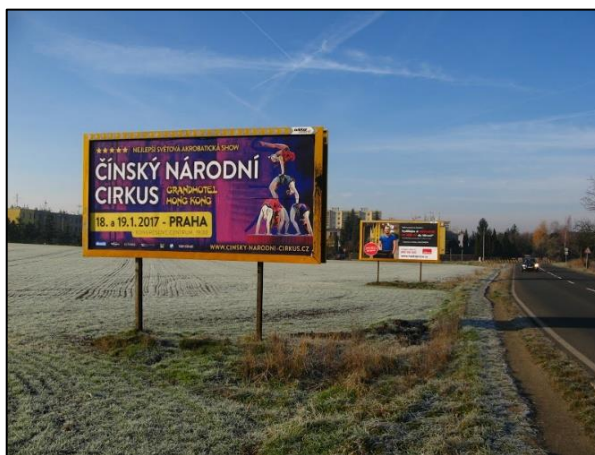
**Obrázek 47:** Reklamní poutače v blízkosti komunikace.

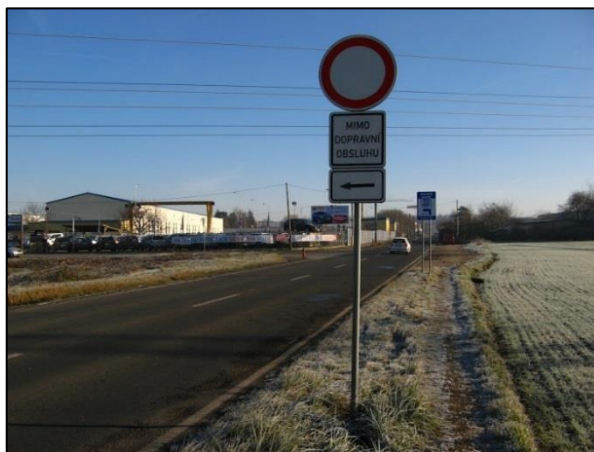
Ve vzdálenosti cca 80 metrů od křižovatky s MK k autobazaru se nachází nevhodná kombinace svislých dopravních značek (dále jen SDZ) B1, E6 a E7b. SDZ není umístěno v souladu se Zásadami pro dopravní značení na PK a způsobuje nežádoucí parkování na nepevněné ploše v blízkosti křižovatky.

**Obrázek 48:** Nevhodná kombinace dopravních značek.

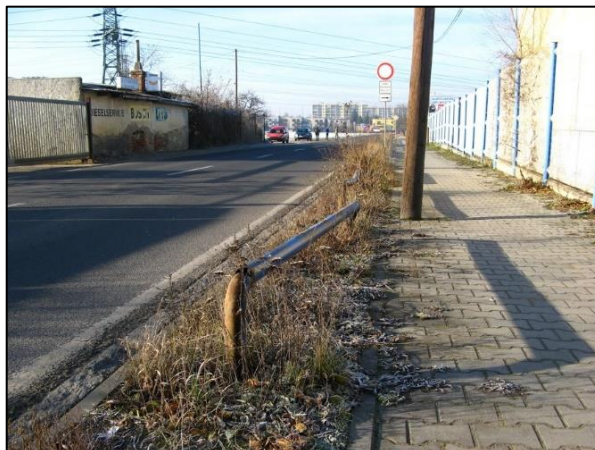
kovovým zábradlím. Kovové zábradlí svými parametry nezvyšuje bezpečnost chodců a na základě pořízené dokumentace je patrné že dochází ke kolizím s vozidly. Zábradlí je také zarostlé vegetací.

**Obrázek 49:** Kovové zábradlí po kolizi.

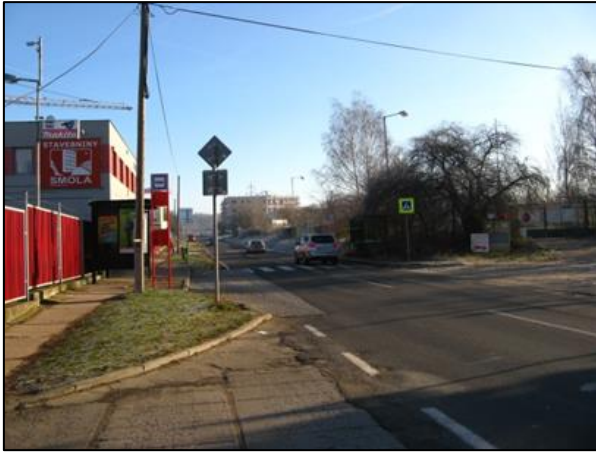
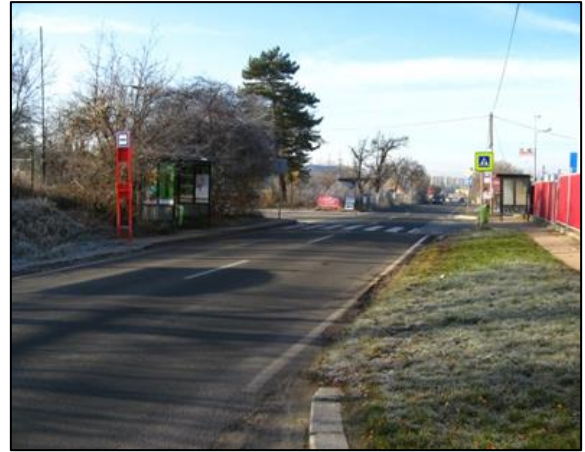
**Obrázek 50:** Pohled na problémové místo od Čimic.

**Obrázek 51:** Pohled na problémové místo od Kobyliš.

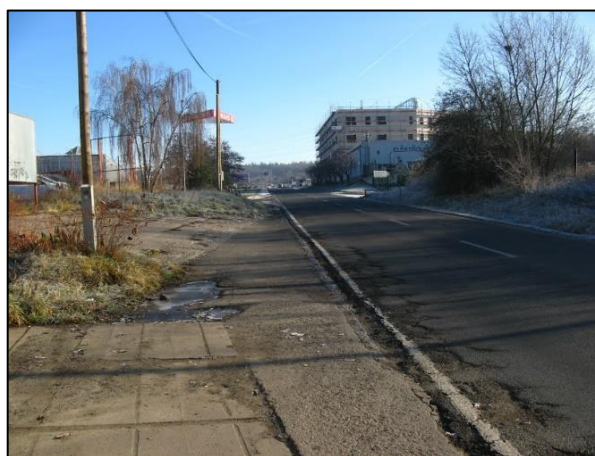
**Obrázek 52:** Chybějící chodník ve východní části ulice K Ládví.

V úseku od zastávky za Čimickým hájem směrem k obchodnímu domu Bauhaus není zajištěna pěší vazba. Na základě tohoto důvodu může docházet k nebezpečnému pohybu pěších v prostoru vozovky. Vzhledem ke sklonu komunikace mohou vozidla dosahovat vyšších rychlost a chodce ohrožovat.

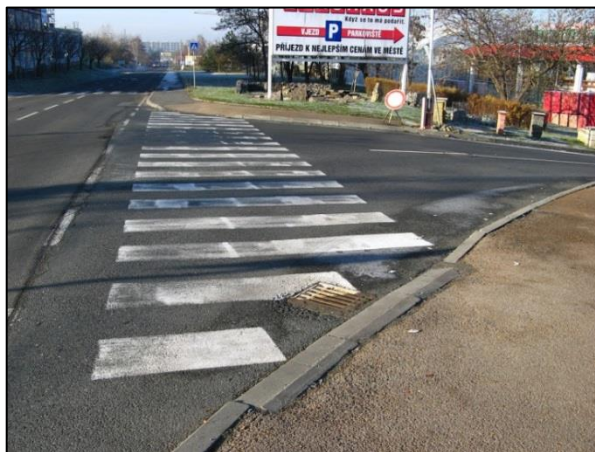
**Obrázek 53:** Dlouhý přechod pro chodce u obchodního domu Bauhausu.

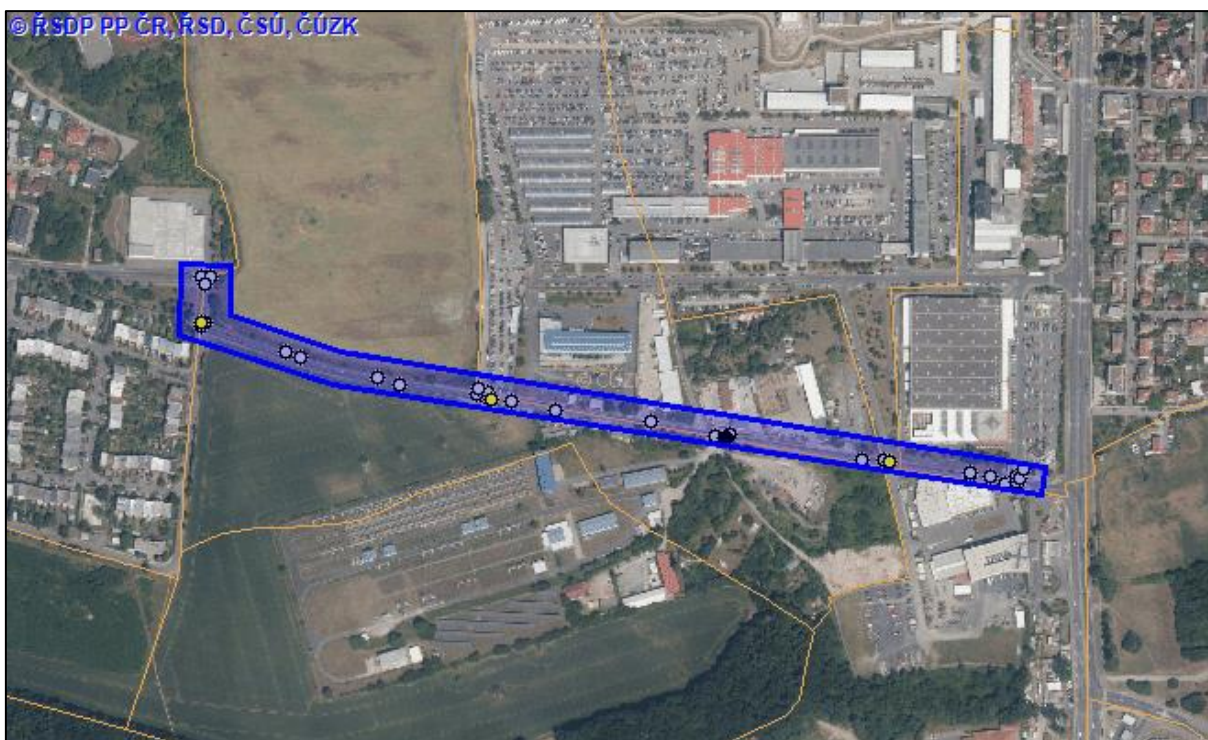
**Obrázek 54:** Znárodnění výskytu evidovaných dopravních nehod v lokalitě 2013/18. [7]

Po provedení statistického vyhodnocení nehodovosti v silničním provozu bylo zjiřtěno, že v předmětném období dořlo na sledovaném úseku celkem k 38 DN, z toho 1 nehoda byla s následkem smrti, 4 nehody skonily lehkým zraněním účastníků silničního provozu. Nehoda s těžkým zraněním nebyla řádná. [7]

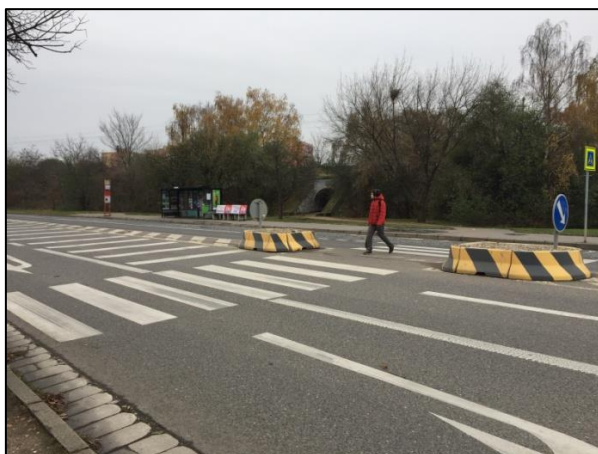
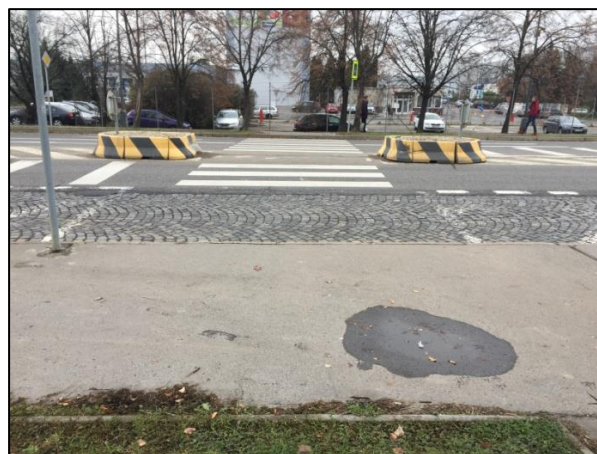
**Obrázek 56:** Současné provedení přechodu pro chodce přes ulici Českobrodská.

**Obrázek 57:** Přechod přes zastávkový záliv a chybějící prvky pro OsOSP a O.

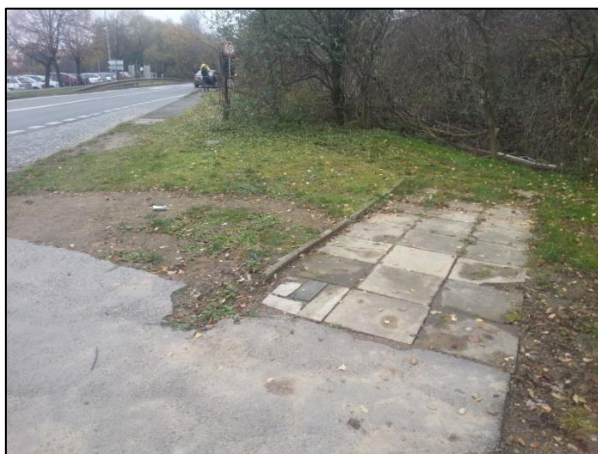
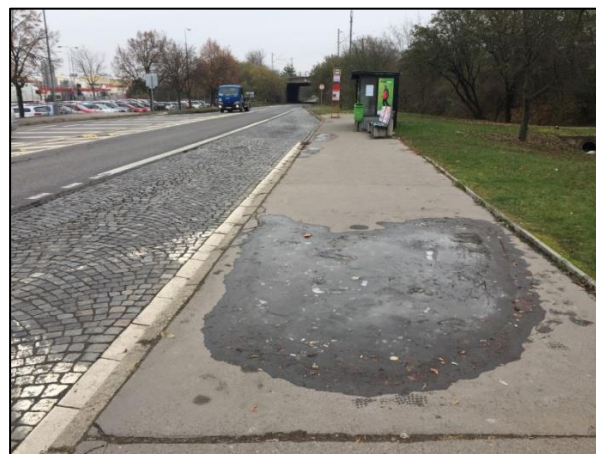
**Obrázek 58:** Chodník, který nikam nevede.

**Obrázek 59:** Chybějící prvky pro OsOSPao na autobusové zastávce Sídliště Jahodnice.

Auditorský tým doporučuje doplnění prvků pro OsOSPao v prostoru obou autobusových zastávek. Dále doporučujeme nahradit chodník, který nikam nevede, zelení.

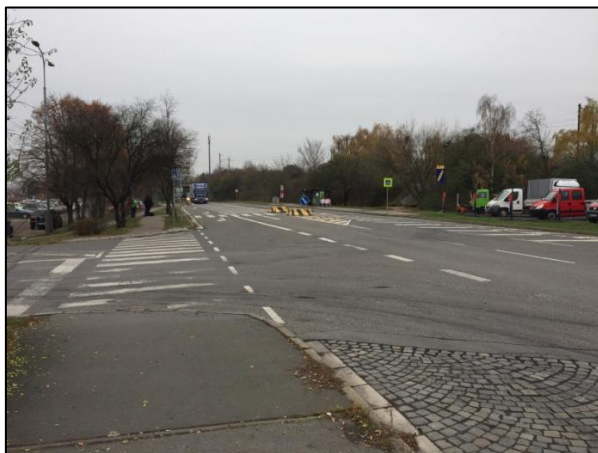
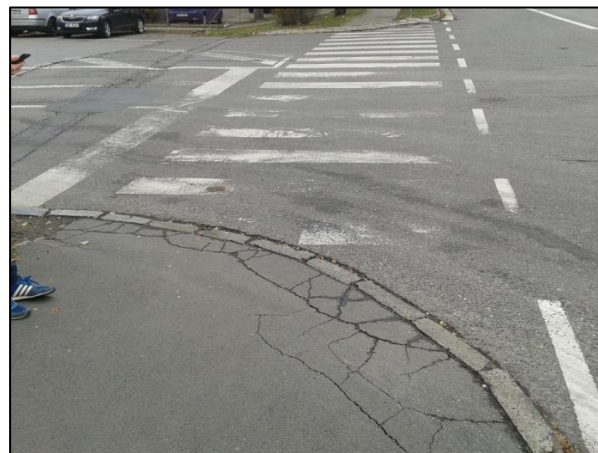
**Obrázek 60:** Problémový přechod pro chodce u vjezdu do průmyslové zóny.

**Obrázek 61:** Detailní pohled na přechod pro chodce u vjezdu do průmyslové zóny.

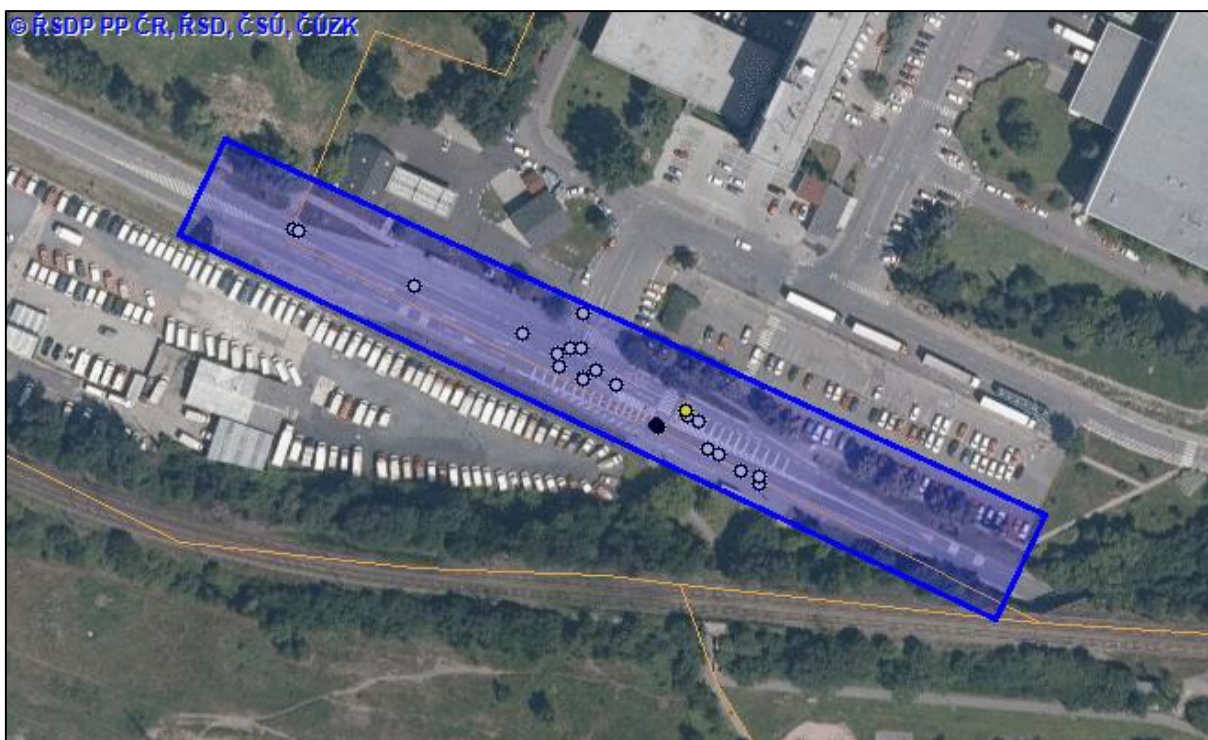
**Obrázek 62:** Znárodnění výskytu evidovaných dopravních nehod v lokalitě 2013/28. [7]

V předmětném období se ve zkoumané lokalitě stalo celkem 24 DN, které jsou vyjma jednoho shluku rozmístěny rovnoměrně. Většina DN byla tvořena srážkou s jedoucím nekolejovým vozidlem, dohromady celkem 17 nehod, 3 nehody tvořila srážka s chodcem, další 3 nehody srážka s vozidlem zaparkovaným nebo odstaveným a 1 nehodu srážka s pevnou překážkou, což byla srážka se středovým ochranným ostrůvkem tvořeným betonovými svodidly typu city blok. V rámci předmětných nehodových událostí byly zaznamenány celkem 4 nehody s následky na zdraví, kdy 1 osoba byla usmrcena a 3 osoby byly lehce zraněny. V daném období se nikdo nezranil těžce. Současně je vhodné poznamenat, že všechny nehody s následky na zdraví se staly v prostoru přechodu pro chodce. Ostatní nehody byly pouze s hmotnou škodou. [7]

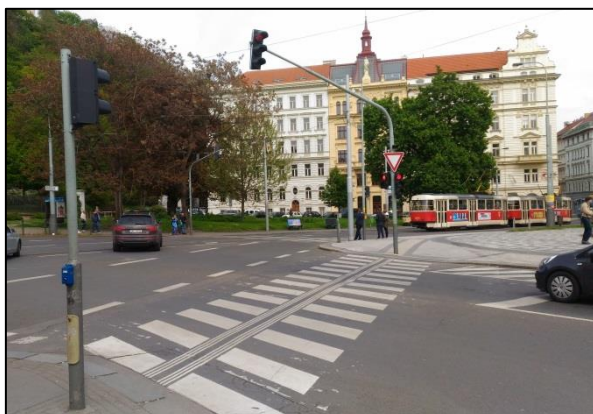
První dopravně-bezpečnostní deficit se středním rizikem je identifikován v podobě dlouhých přechodů pro chodce v blízkosti autobusové zastávky Švandovo divadlo. První přechod je součástí křižovatky řízené SSZ, jeho délka činí 18 metrů. Na druhém přechodu pro chodce pak chybí prvky pro OsOSPao, jeho délka činí 14 metrů.

**Obrázek 64:** První problémový přechod v blízkosti zastávky Švandovo divadlo.

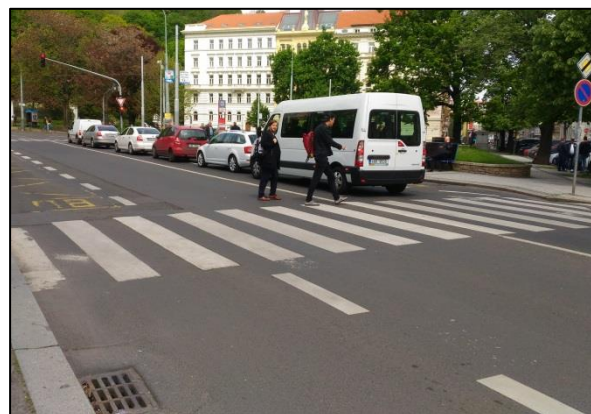
**Obrázek 65:** Druhý problémový přechod v blízkosti zastávky Švandovo divadlo.

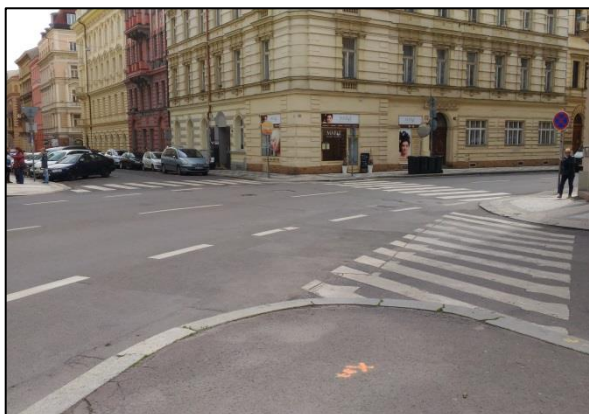
Druhý dopravně-bezpečnostní deficit s nízkým rizikem je identifikován v podobě chybného

provedení prvků pro OsOSP a O na přechodu pro chodce nacházejícího se v jihovýchodní části náměstí Kinských. Nachází se zde signální pás, který navádí nevidomé do středu křižovatky. Na druhé straně přechodu navíc není snížen obrubník, nenachází se zde tedy ani prvky pro OsOSP a O.

**Obrázek 66:** Pohled na přechod pro chodce s chybně provedenými prvky pro OsOSP a O.
