**POHYB OSOB S OMEZENOU SCHOPNOSTÍ
POHYBU V NYMBURCE**

**MOVEMENT OF PERSONS WITH REDUCED
MOBILITY IN NYMBURK**

Bakalářská práce

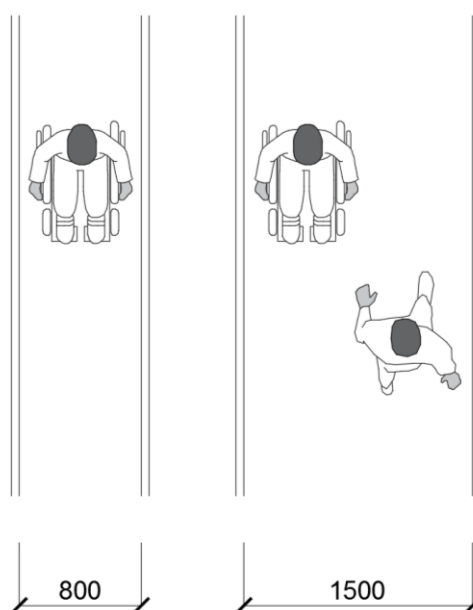
Průchozí šířka – minimální šířka komunikace pro chodce je stanovena na 1500 mm (doporučeno 1800 mm) včetně bezpečnostních odstupů a vychází z minimální průchozí šířky pro míjení pěších a osob na vozíku při obousměrném provozu. Tato hodnota je volena na základě předpokládaného provozu a lze ji z technických důvodů snížit až na 900 mm, a to např. v místech s technickým vybavením (např. stožáry veřejného, osvětlení, dopravní značky aj.). Pokud budeme vycházet z minimální světlé šířky dveří a vstupu do výtahu, můžeme pouze místně povolit v takovýchto místech hodnotu až 800 mm. Minimální šířku komunikace a místního zúžení znázorňuje obrázek 2. [1][5]

Obrázek 2 – Prostorové požadavky na komunikaci pro chodce [Autor na základě 9]

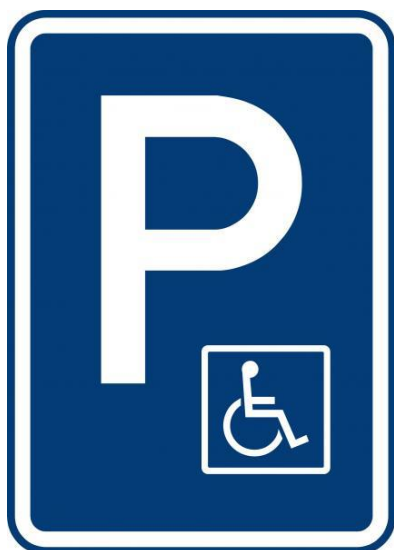
Dle vyhlášky Ministerstva dopravy a spojů č. 30/2001 Sb. musí být vyhrazené stání pro OOSPO označeno svislou dopravní značkou IP 12 se symbolem vozíčkáře O 1 spolu s vodorovným značením V 10f (viz obrázky 4 a 5). [5]

Obrázek 4 – Svislé dopravní značení
IP 12 + O 1 [11]

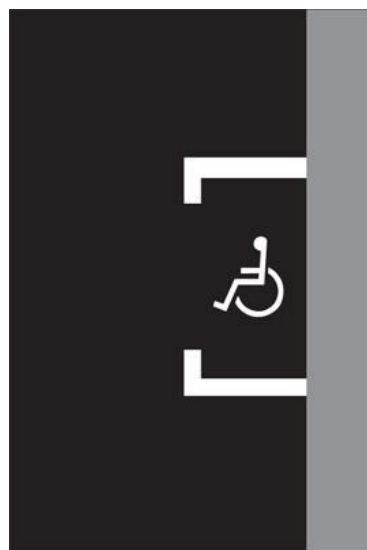
Obrázek 5 – Vodorovné dopravní
značení V 10f [12]

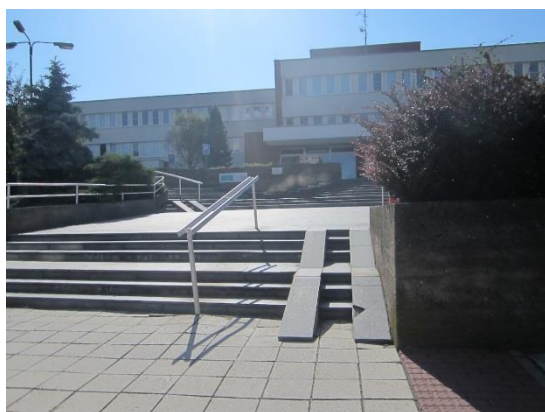
Jelikož se poliklinika nachází na mírném kopci, je pro bezbariérový přístup k budově vybudována sada celkem tří kamenných šikmých ramp v prostoru schodiště. Zjištěné parametry ramp jsou uvedeny v tabulkách 4–6. Rampy tvoří dva pásy široké 0,3 m s volným prostorem mezi nimi 0,35 m (viz obrázek 11). Po obvodu rampy chybí alespoň z jedné strany opatření proti vyjetí vozíku.

Obrázek 11 – Přístupová rampa k budově Polikliniky sídliště R1.1 [Autor]

Celkově trasu k Poliklinice sídliště hodnotím jako **nevyhovující**, a to v první řadě kvůli nepřístupným přechodům pro chodce přes komunikaci a nepřístupnou rampu k budově.

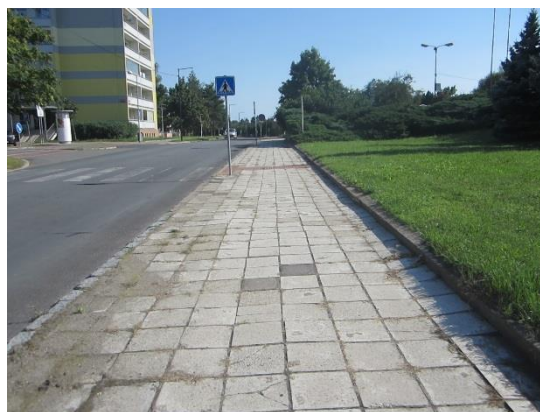
Obrázek 12 – Pohled na chodník směrem k přechodu P1.1 [Autor]

Část trasy mezi přechodem a rampou tvoří dlažďený chodník šířky 3 m s podélným sklonem 0,9 % a příčným sklonem až 6 %. Dlaždice jsou v tomto místě z důvodu stáří vychýleny ze své původní polohy a sklony se tak mohou v různých místech lišit (viz obrázek 12).

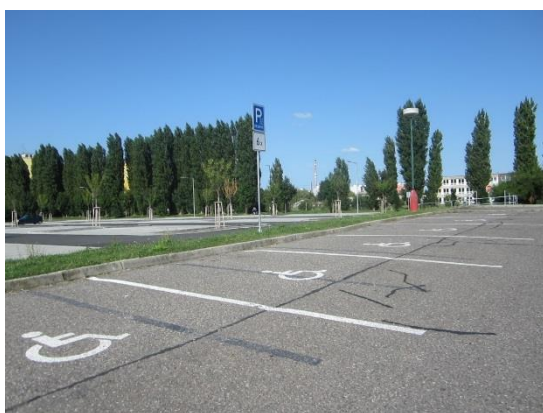
Obrázek 13 – Vyhrazená parkovací stání na parkovišti PA1.1 [Autor]

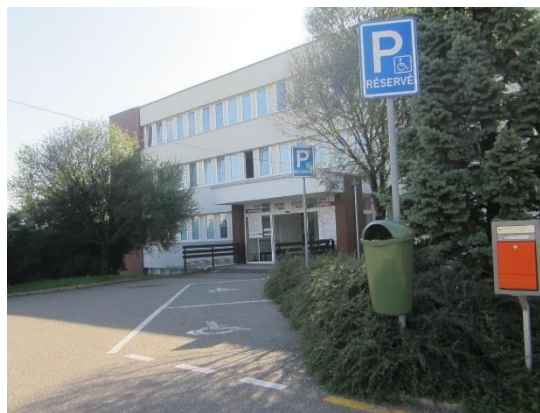
Parkoviště: Poliklinika sídliště, u hlavní vchodu		PA1.2	
Celkový počet stání	2	Podélný sklon	1,8 %
Počet vyhrazených stání	2	Příčný sklon	2 %
Šířka stání	2,5 m	Vodorovné dopravní značení	ANO
Výška obrubníku	-	Svislé dopravní značení	ANO

Obrázek 14 – Vyhrazená parkovací stání na parkovišti PA1.2 [Autor]

komunikace chodníkovou plochu z důvodu bezpečnosti. Parkoviště PA1.2 hodnotím také jako **částečně vyhovující**. Sklony sice odpovídají, ale parkovací místa jsou o 1 m užší, než by měla správně být. Jako manévrovací plochu lze využít prostor komunikace, avšak místa je třeba o tuto plochu rozšířit.

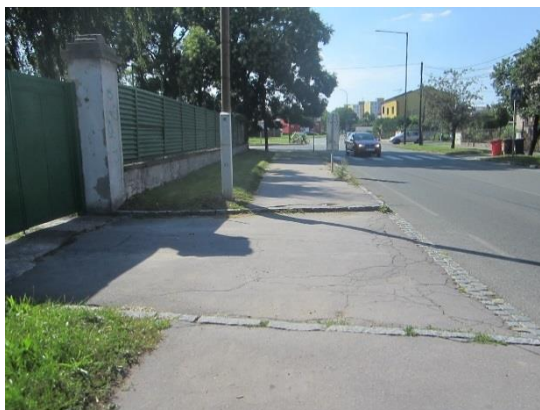
Výjezd vozidel: Ubytovna Zbožská 54			V2.1
Délka výjezdu	5,1 m	Podélný sklon v místě výjezdu	0,1 %
Výška obrubníku	0,07 m	Příčný sklon v místě výjezdu	1,1 %

Obrázek 16 – Pohled na výjezd vozidel V2.1 směrem k ulici Letců R. A. F. [Autor]

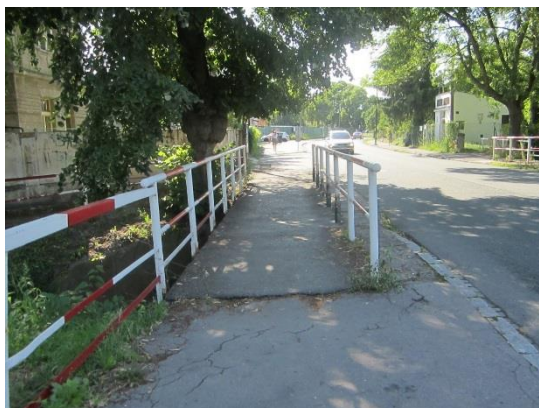
zábradlími je 1,8 m po pravé straně komunikace, 1,4 m po levé straně ve směru trasy. Těsně za pravým mostem je vytvořena svislá překážka 25 mm (viz obrázek 17).

Obrázek 17 – Pohled na most na jižní straně ulice Zbožská směrem k ulici Letců R. A. F. [Autor]

Komunikace pro chodce je po levé straně až k mostu **vyhovující**. Zábradlí je na mostě příliš blízko u sebe a vytváří tak nedostatečnou průchozí šířku 1,4 m. Úsek je proto pouze **částečně vyhovující**. Zábradlí by bylo vhodné od sebe min. o 0,1 m odsadit a umožnit tak obousměrný provoz. Přechod pro chodce P2.5 hodnotím jako **nevyhovující** z důvodu příliš vysokého obrubníku 0,03 m, který také nebezpečně navádí chodce do prostoru vozovky. Následující přechod P2.6 je zcela **nevyhovující**. Přechod má nevhodnou výšku obrubníku 0,04 m na východní straně přechodu, tento obrubník je navíc rozbitý a v ose přecházení je velmi nevhodně umístěno víko odtokové kanalizace. Délka přechodu přes 9 m také

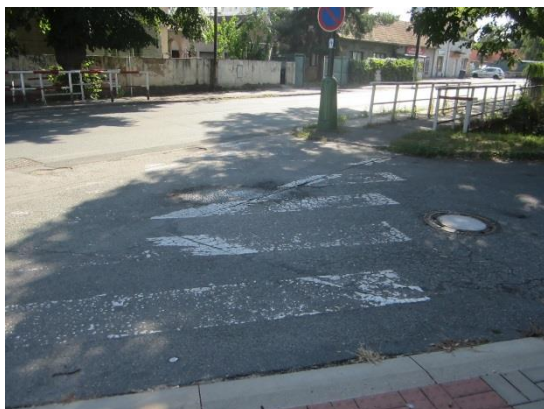
Pozn.: Vodorovné dopravní značení je provedeno v nesprávném směru. Na západní straně přechodu hmatové prvky zcela chybí, na východní straně signální pás nebezpečně navádí do prostoru komunikace.

Obrázek 18 – Přechod pro chodce P2.5, pohled směrem k ulici Letců R. A. F. [Autor]

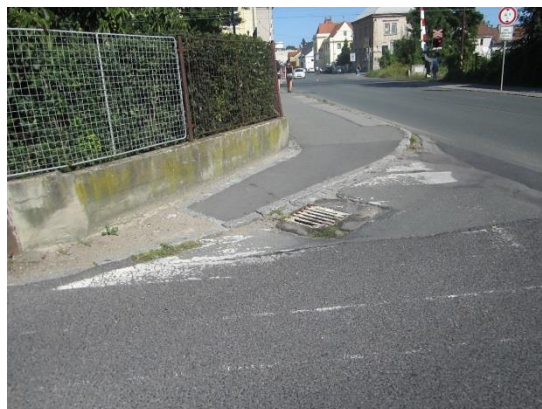
Pozn.: Východní obrubník je rozbitý, v ose přecházení je vystouplé víko odtokového kanálu. Nesprávný směr signálního pásu na západní straně přechodu, na druhé straně hmatové prvky chybí. Absence vodícího pásu přechodu.

Obrázek 19 – Pohled na obrubník na východní straně přechodu P2.6 [Autor]

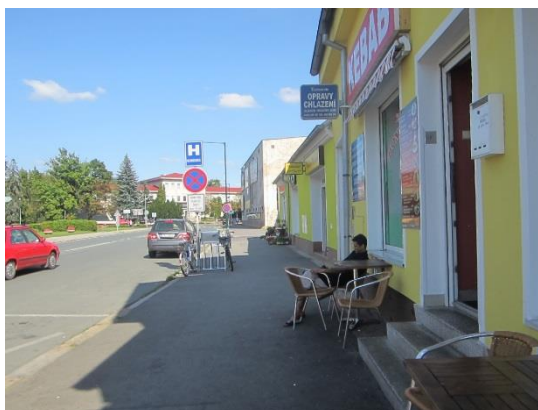
Mezi přechody byla naměřena šířka chodníku 2,8 m s podélným a příčným sklonem 0,8 % a 2,5 %. Za přechodem P2.8 byla v nejužším místě chodníku naměřena průchozí šířka 1,5 m mezi vybavením přilehlých obchodů v prostoru pochozí plochy (viz obrázek 20).

Obrázek 20 – Pohled na omezenou průchozí šířku chodníku směrem k okružní křižovatce [Autor]

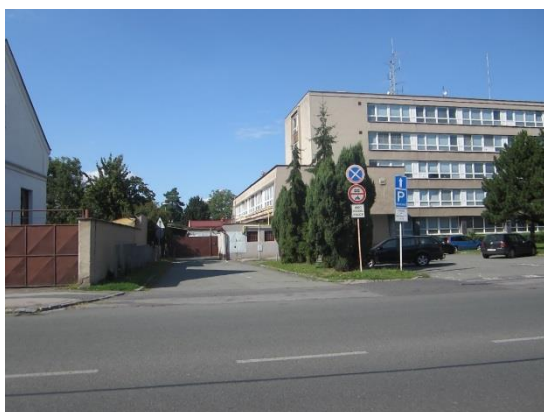
Obrázek 21 – Vjezdová a výjezdová komunikace parkoviště před budovou Policie ČR [Autor]

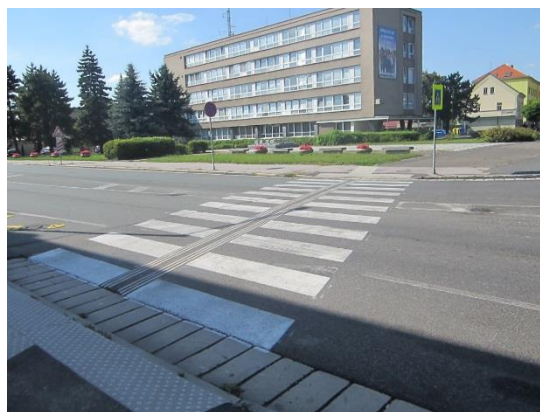
Od tohoto místa vede komunikace pro chodce šířky 2,9 m se sklony 0,2 % a 2,2 % po levé straně pozemní komunikace až k okružní křižovatce, před kterou se nachází přechod pro chodce (viz obrázek 22). Jeho parametry jsou obsaženy v tabulce 26.

Obrázek 22 – Přechod pro chodce P2.12 před okružní křižovatkou [Autor]

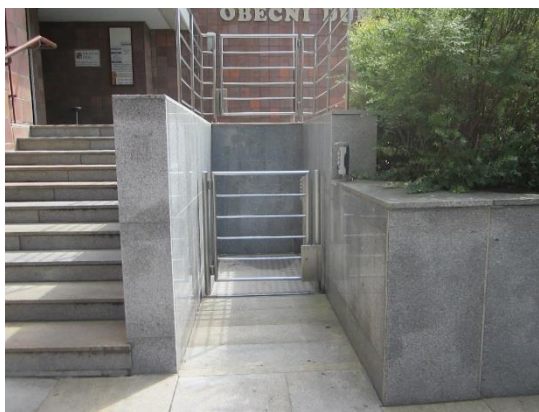
Bezbariérový přístup do budovy je pro vozíčkáře zajištěn hydraulickou zdvižnou plošinou (viz obrázek 23) po levé straně schodiště, kterou mohou ovládat pomocí tlačítek. Plošina je zabezpečena zámkem a lze ji tedy pravděpodobně využít pouze při držení vlastního klíče či po předchozí domluvě s pracovníky objektu. Rozměry této plošiny jsou 1,4 x 0,9 m, světlá šířka mezi vrátky je jen 0,78 m. Výška tlačítka ovládání plošiny byla naměřena 1,12 m.

Obrázek 23 – Zdvihací plošina pro přístup k budově Obecního domu [Autor]

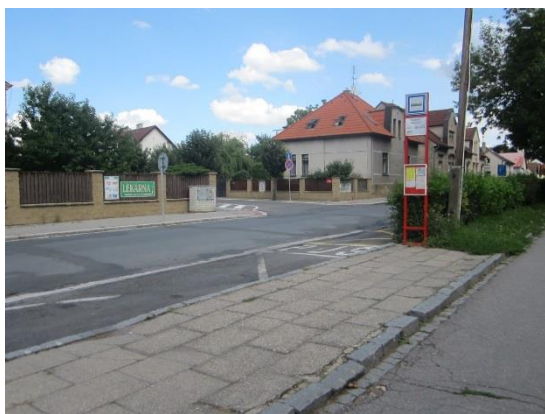
Obrázek 24 – Zastávka Nymburk, Nemocnice Z2.1
[Autor]

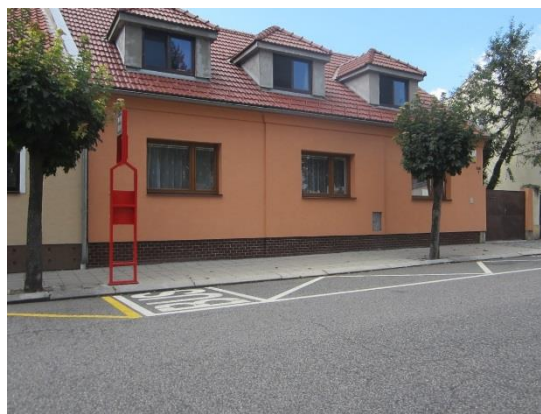
Obrázek 25 – Zastávka Nymburk, Havlíčkova VZP Z2.3, směr průmyslová zóna sever [Autor]

Pozn.: Povrch tvoří vychýlené dlaždice. Chybí úpravy pro osoby s omezenou schopností orientace. V prostoru nástupiště se nachází strom.

Zastávky v Havlíčkově ulici Z2.2 a Z2.3 **nevyhovují**, naměřené hodnoty výšky nástupní hrany 0,05 m a 0,04 m nesplňují požadavky na bezbariérovost. V prostoru nástupiště zastávky Z2.3 se navíc nachází strom. Zastávky by bylo vhodné kompletně zrekonstruovat.

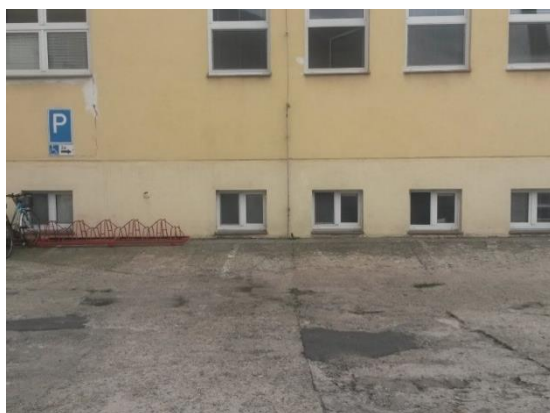
Obrázek 26 – Vyhrazená parkovací stání na parkovišti PA2.1 [Autor]

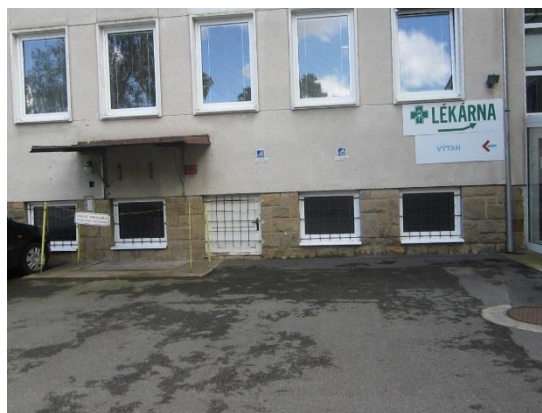
Ze zadu budovy Polikliniky AGEL je možnost parkování podél příjezdové cesty do dvora, kde je celkem asi 7 parkovacích míst. Uvnitř dvora je dle webových stránek od 1. listopadu 2016 povoleno parkování pouze vozidlům přepravující těžce pohybově postižené osoby a vozidlům zásobování. Celkový počet stání zde nebylo možné určit, v tabulce 41 jsou uvedeny zjištěné parametry vyhrazených stání (viz obrázek 27). [23]

Obrázek 27 – Vyhrazená parkovací stání na parkovišti PA2.2 [Autor]

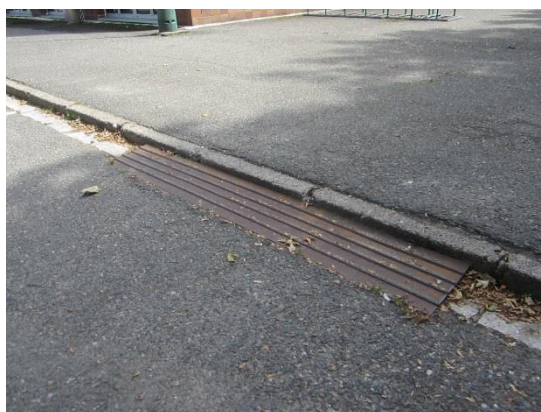
Z tohoto parkoviště vede do blízkosti budovy pochozí plocha o podélném sklonu 0,1 % a příčném sklonu 0,4 %. Na jeho hranici s plochou parkoviště je obrubník ve výšce 0,11 m. Pro snížení tohoto výškového rozdílu je zde umístěna malá železná rampa o rozměrech 2,5 x 0,36 m a sklonu 12,5 %, která ovšem stále zanechává výškový rozdíl 0,04 m (viz obrázek 28).

Obrázek 28 – Železná rampa na hranici parkoviště PA2.3 [Autor]

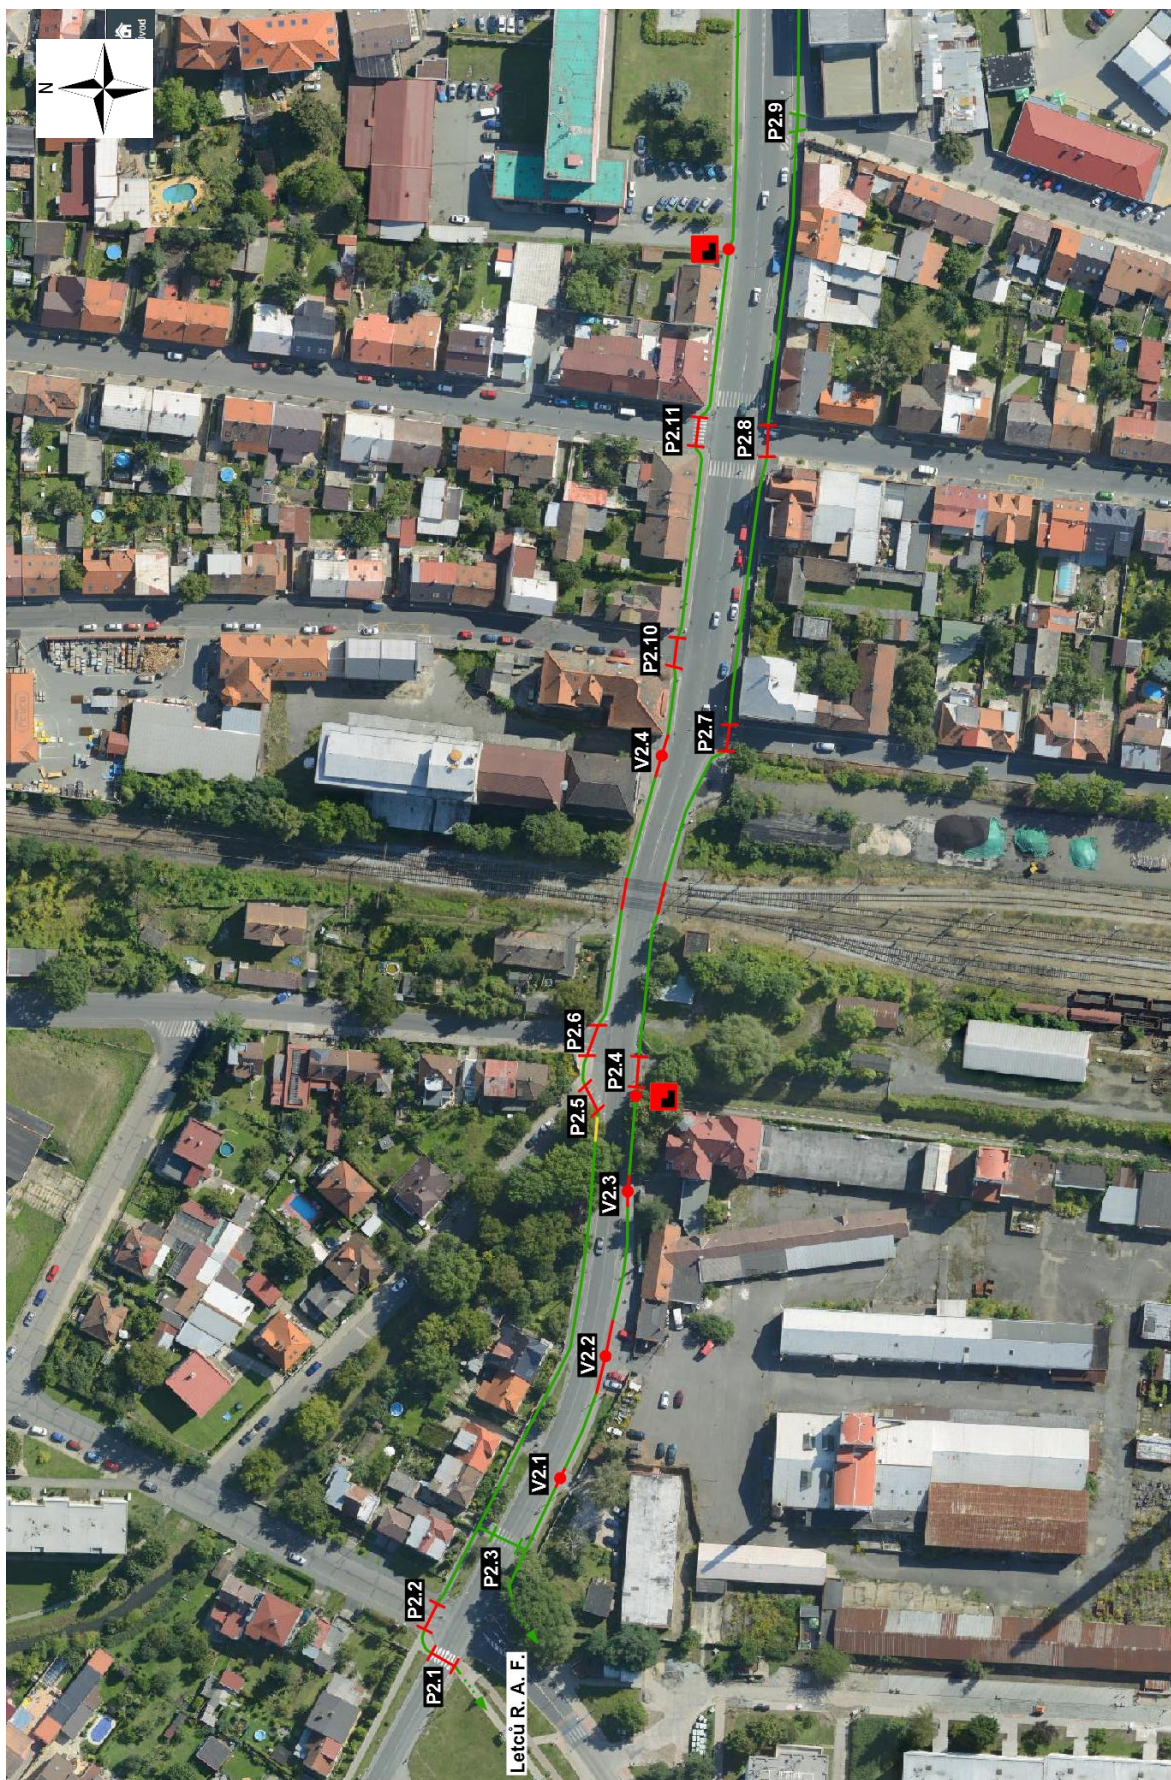
V současném stavu není vhodnější ani jedna ze zkoumaných variant společné části trasy, obě jsou **nevyhovující** a nepřístupné pro OOSP, a to v první řadě kvůli množství nevyhovujících přechodů pro chodce a míst pro přecházení. Jelikož je největším problémem na trase příliš velká výška obrubníků, společným návrhem je snížit všechny tyto obrubníky až na stanovenou hodnotu 0,02 m.

Obrázek 29 – Mapové schéma přístupnosti společné části trasy do lokality 2 [28, upraveno]

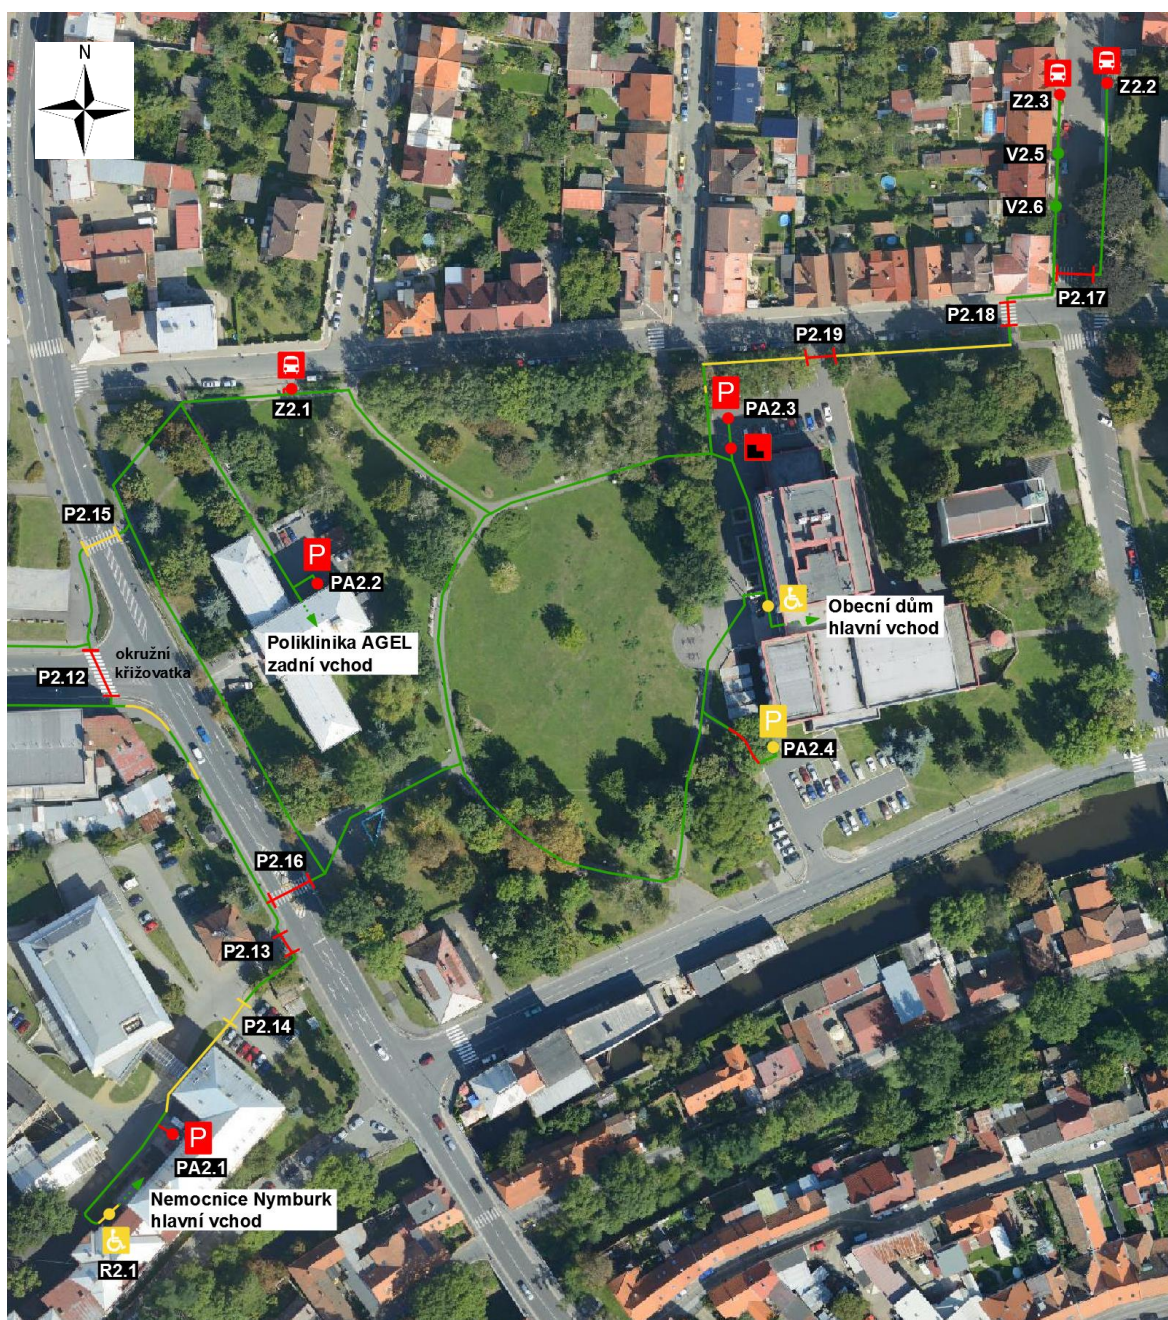
Celková přístupnost do lokality 2 je z výchozí ulice Letců R. A. F. **nevyhovující**. V přístupnosti jí brání množství vysokých obrubníků na přechodech pro chodce a místech pro přecházení. Společným řešením je tedy úprava všech těchto míst, snížení obrubníků, vybudování navazujících ramp požadovaných sklonů spolu s doplněním o správně provedené hmatové prvky.

Obrázek 30 – Mapové schéma přístupnosti lokality 2 [28, upraveno]

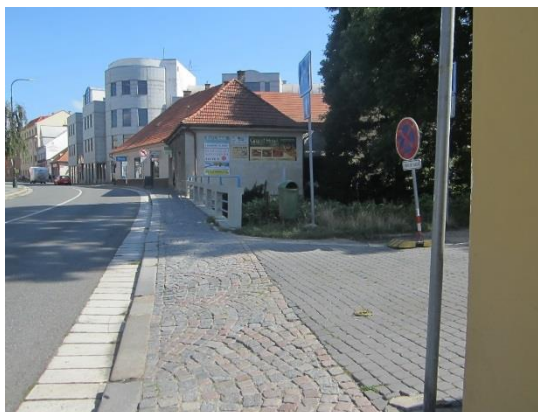
Pozn.: Povrch tvoří vychýlené dlažební kostky, sklony se tak mohou v různých místech lišit. Absence hmatových prvků.

Obrázek 31 – Vjezd V3.1 na křižování s obytnou zónou [Autor]

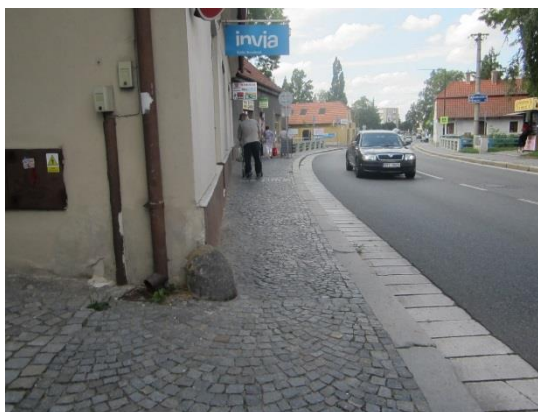
Za druhým mostem pokračuje chodník o šířce 1,5 m, který je v několika místech zúžen na 0,96 m v rámci svislého dopravního značení nebo vybavení obchodů. Podélný a příčný sklon jsou zde 0,8 % a 0,6 % až k výjezdu z jednosměrné ulice Hradební. Před výjezdem je roh domu opatřen betonovou obrubou, což snižuje průchozí šířku na 0,93 m (viz obrázek 32). V místě výjezdu není úroveň chodníku nijak změněna, podélný a příčný sklon jsou nejvýše 7,5 a 3,4 %. Chybí zde také potřebné hmatové prvky.

Obrázek 32 – Místní zúžení před výjezdem z jednosměrné komunikace Hradební [Autor]

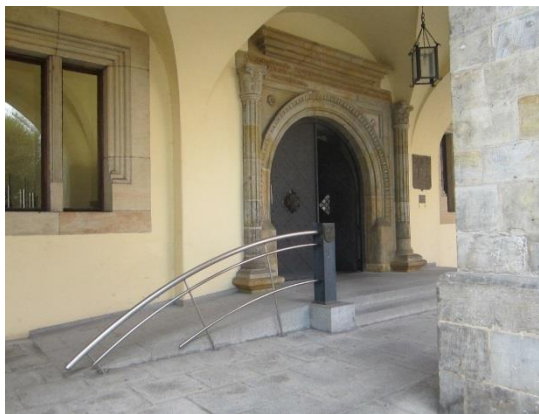
Pozn.: Rampa je na odlehle straně budovy opatřena zábradlím. Šířka rampy je měřena v jejím nejužším místě.

Obrázek 33 – Přístupová rampa R3.1 ke vchodu do MÚ [Autor]

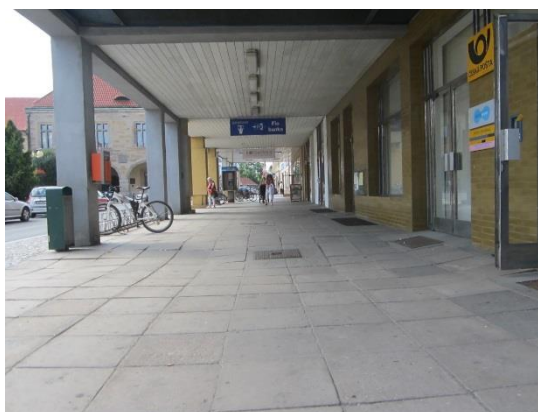
Trasa dále pokračuje chodníkem skrze dlouhé podloubí obchodního domu a dalších budov, kde je také budova pošty. V nejužším místě je průchozí šířka 3,3 m, sklony se pohybují kolem hodnoty 0,9 %. Pouze v jednom místě, kde je povrch pochozí plochy zvlněný, byly naměřeny hodnoty podélného a příčného sklonu až 11 % a 4,9 % (viz obrázek 34). Těsně před vchodovými dveřmi pošty má chodník podélný sklon 6,2 % a příčný sklon 1,5 %.

Obrázek 34 – Místní nerovnost pochozí plochy v podloubí u pošty [Autor]

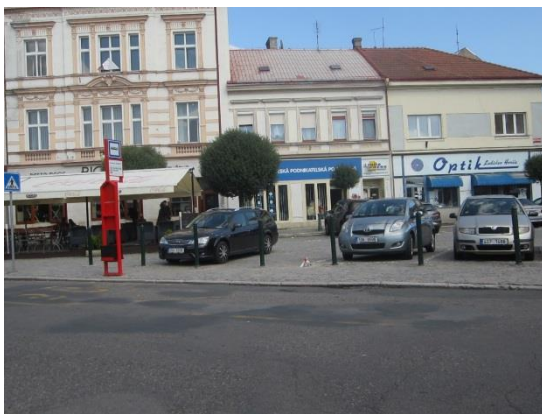
Obrázek 35 – Zastávka Nymburk, Náměstí Z3.1 (stanoviště A) [Autor]

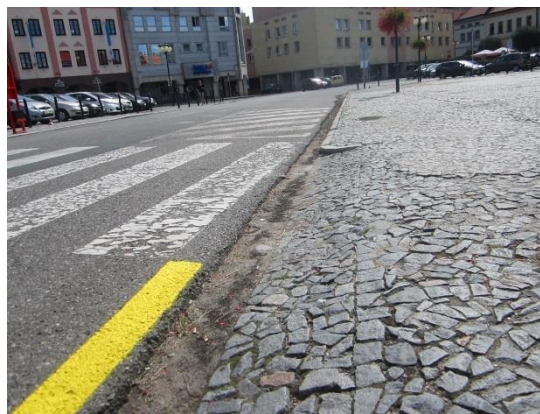
Pozn.: U západního okraje přechodu se nachází 0,25 m široký rigol o hloubce 0,04 m, na východní straně je svislá překážka 0,02 m. Absence hmatových prvků.

Obrázek 36 – Pohled na západní okraj přechodu pro chodce P3.3 [Autor]

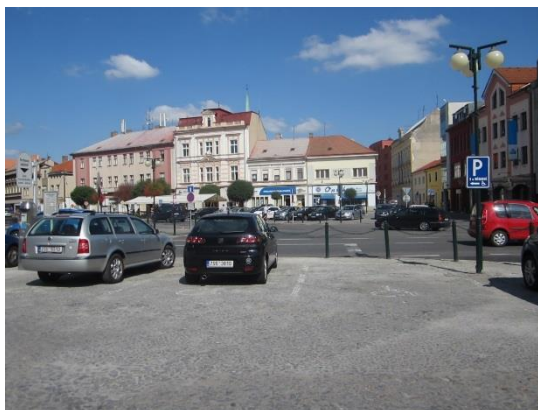
Parkoviště: Náměstí Přemyslovců, západní strana			PA3.1
Celkový počet stání	28	Podélný sklon	2,2 %
Počet vyhrazených stání	3	Příčný sklon	0,1 %
Šířka stání	3,3–3,5 m	Vodorovné dopravní značení	ANO
Výška obrubníku	0,03 m	Svislé dopravní značení	ANO

Obrázek 38 – Vyhrazená stání na parkovišti PA3.1 [Autor]

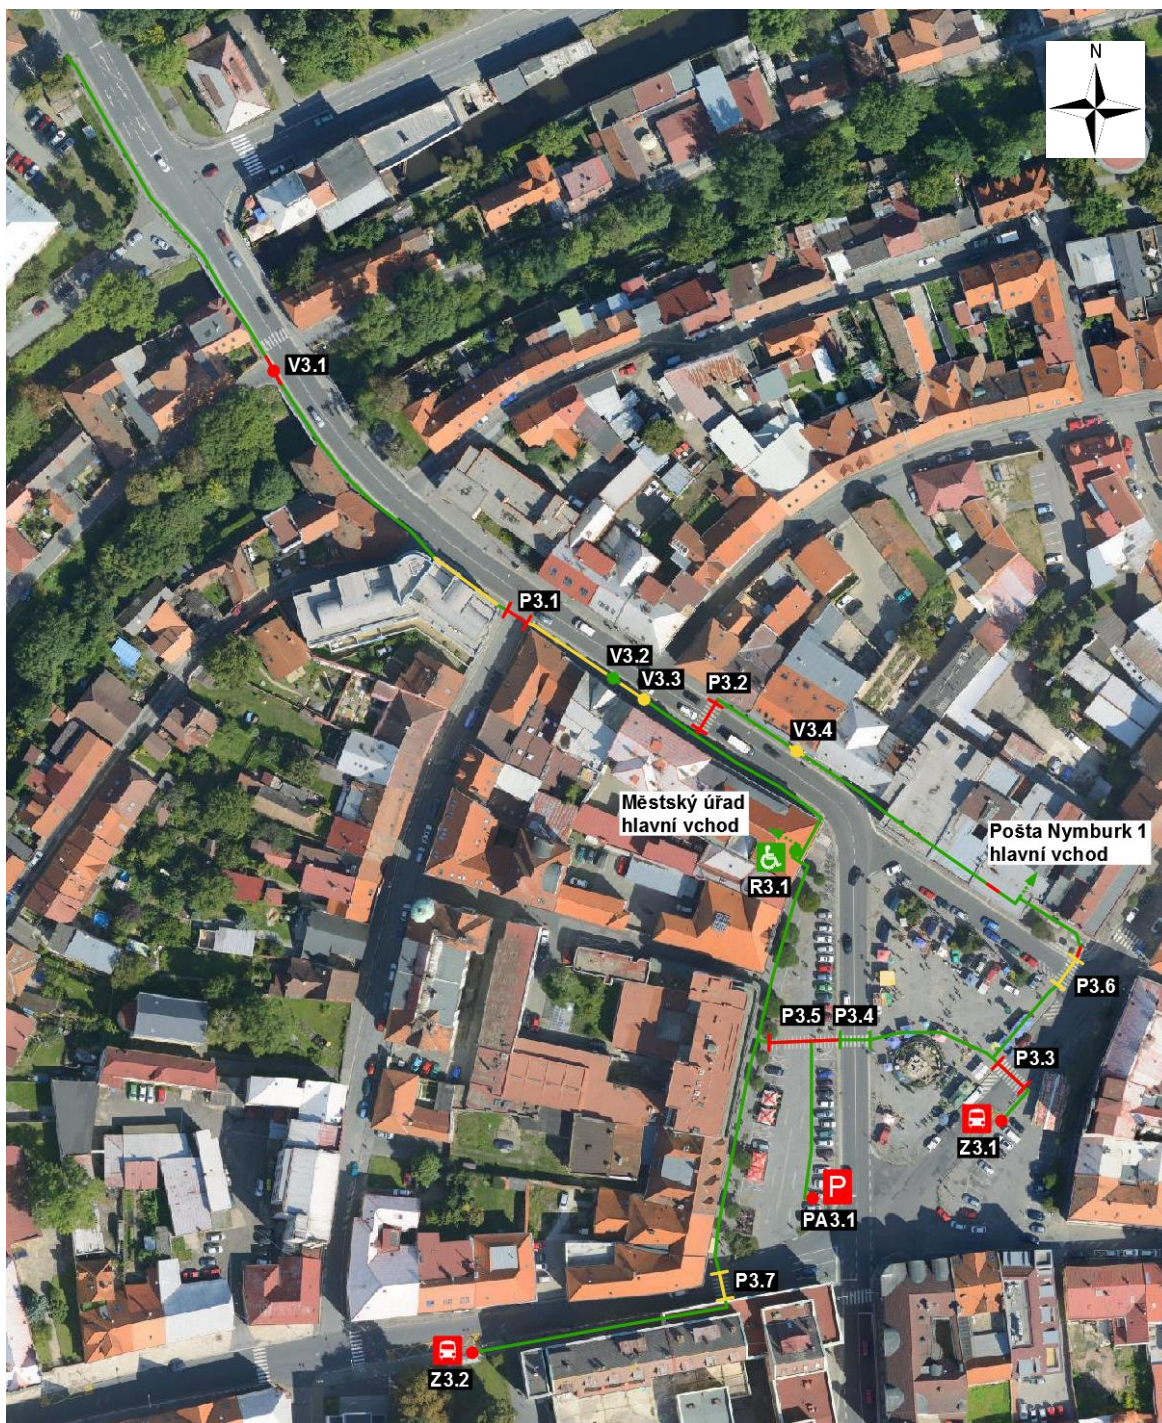
Obrázek 39 – Mapové schéma přístupnosti lokality 3 [28, upraveno]

výměnou celého povrchu. V případě nutnosti je vhodným řešením provést alespoň místní úpravy vyrovnáním úrovně jednotlivých kostek.
