ČESKÉ VYSOKÉ UČENÍ TECHNICKÉ V PRAZE

FAKULTA DOPRAVNÍ

**VLIV VEGETACE NA SVĚTELNOU SITUACI KOLEM
DOPRAVNÍCH CEST**

Diplomová práce

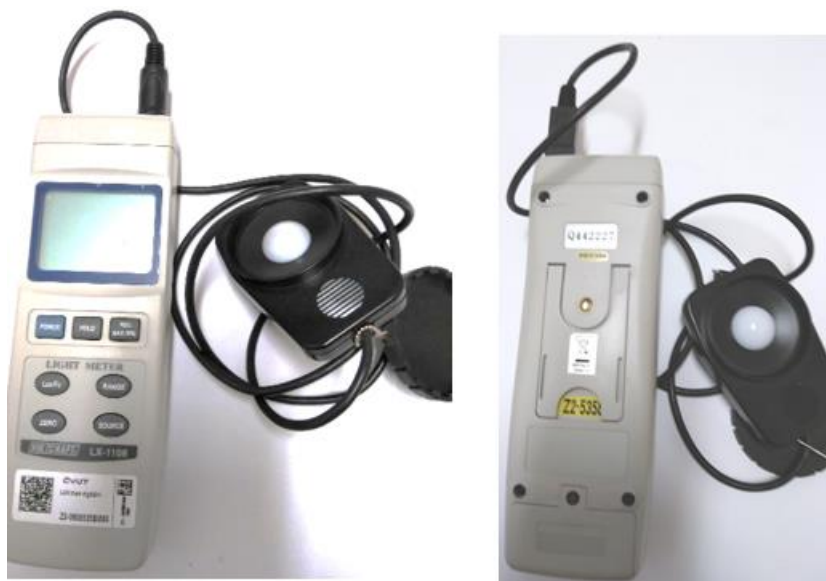
Obrázek 13 Luxmetr LX-1108

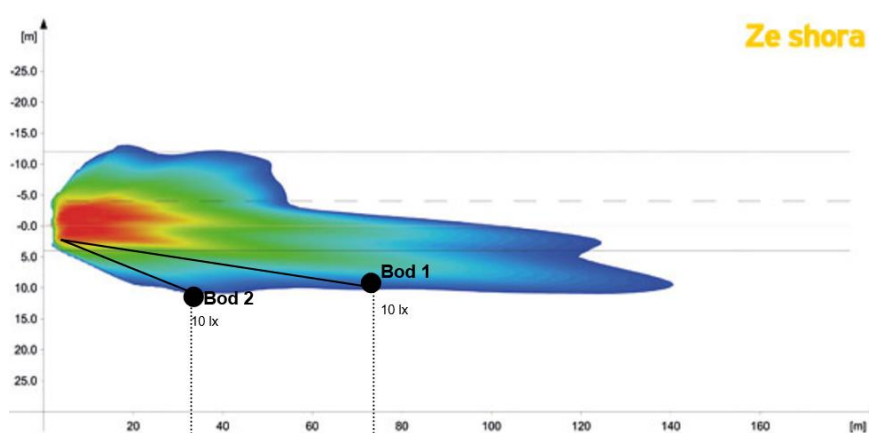
Obrázek 14 Halogenové spektrum osvětlení [14]

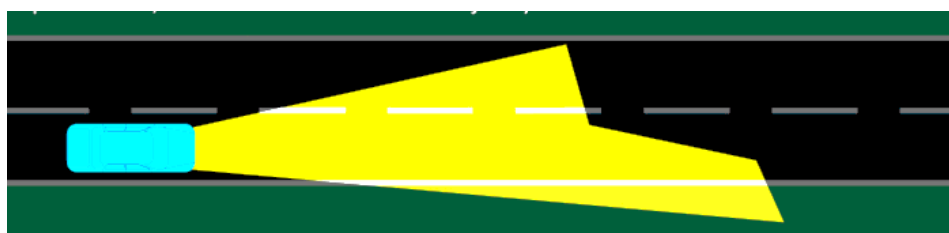
Po jednom metru byly rozprostřeny měřicí stanoviště a na nich bylo realizováno vždy 5 měření ve směru komunikace pod úhly 8° a 27° od zdroje osvětlení. Do protokolu byla zaznamenána maximální naměřená hodnota. Tento postup se opakoval ve třech vybraných lokalitách. Čidlo luxmetru bylo orientováno směrem ke komunikaci, a to ve výšce 1 m nad povrchem. Měření bylo uskutečněno i ve vertikálním směru, přičemž čidlo bylo otočeno směrem k obloze. Hodnoty se v tomto případě pohybovaly jen lehce nad 0 luxů. Podle charakteristického vyzařovacího spektra, které vyplývá z obrázku 15, vozidlo jedoucí v protějším směru by teoreticky neměla bod osvětlit [14], proto je ve výpočtu ovlivnění protijedoucím vozidlem zanedbáno.

Obrázek 15 Osvětlení od vozidla [14]

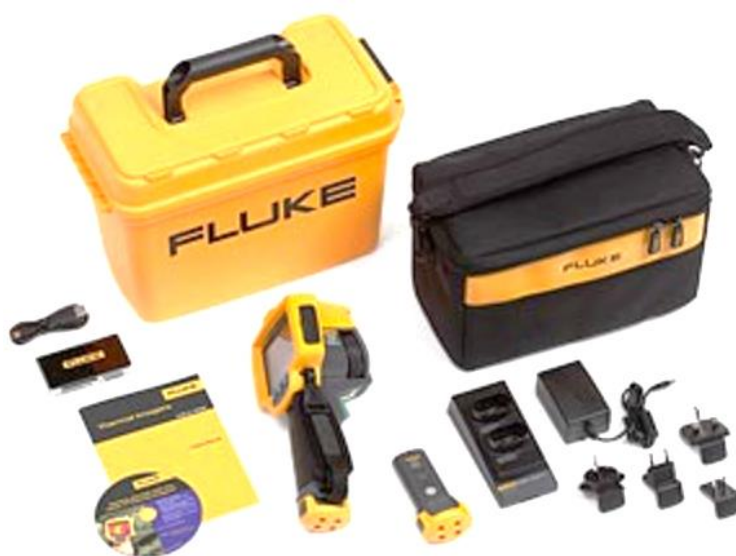
Obrázek 19 Termokamera [24]

Pro účel této práce jsem použila inteligentní senzor termokamery značky Fluke viz. Obrázek 19, zapůjčena ČVUT Fakultou dopravní.

Pomocí termokamery lze provést analýzu rozložení teplotního pole na povrchu tělesa bezkontaktním způsobem. Termokamera umožňuje detekovat infračervené záření tělesa a převést ho do viditelného spektra. Výstupem z termovizní kamery je infračervený snímek (termogram) resp. termovizní snímek. Objektiv promítá dopadající tepelné záření na tzv. detektor záření, kde dochází ke změření jeho intenzity. Tato informace je následně digitalizována a převedena ve výsledný termogram.

Měření se provádělo za účelem zjištění, jestli zvěř má tendenci překonávat komunikaci v místech kde je les z obou stran, nebo je pouze na jedné straně komunikace. Polovina měření byla tedy v zalesněném prostoru ve vzdálenosti 5 m od komunikace, druhá polovina měření byla v otevřeném prostranství. Vzdálenost od komunikace byla zvolena dle vlastního zvážení. Měření bylo provedeno celkem 2 krát ve všech třech lokalitách.

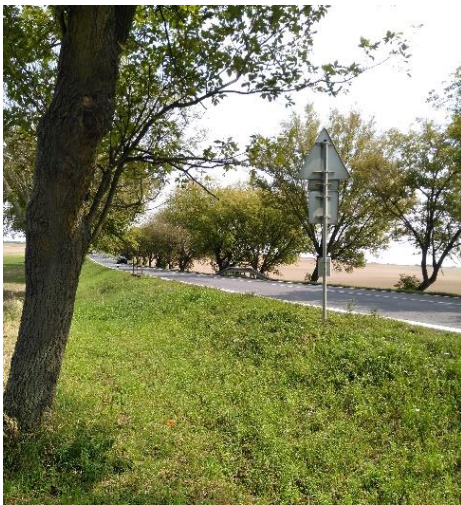
V oblasti častých střetů se zvěří nebyly nalezeny žádné prostředky zabraňující vstupu zvěře do komunikace. V okolí je zřízen propustek, který ale není vhodný pro případnou migraci zvěře. Propustek je moc malý, bez možnosti vniku přirozeného světla a už značně zanedbaný. Levná a účinná oprava propustku, který by k migraci aspoň částečně sloužil je dle mého názoru nereálná. Jelikož se jedná o extravilán, je prostor bez veřejného osvětlení. Výstražná dopravní značka A14 Zvěř se v okolí nenachází, je zde pouze Informativní provozně dopravní značka IP05 s rychlostí 50 km/h a výstražná dopravní značka A07a Nerovnost vozovky.

Obrázek 27 Mělnické Vtelno komunikace

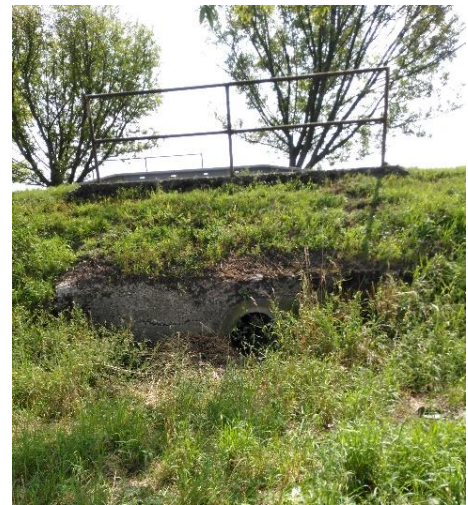
Obrázek 28 Mělnické Vtelno propustek

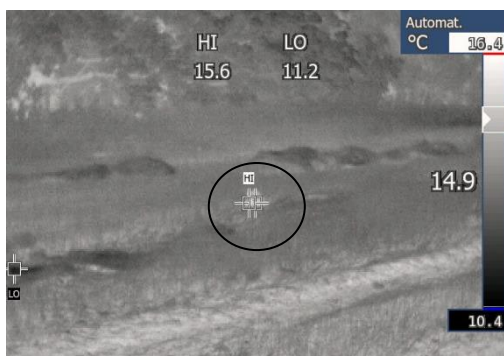
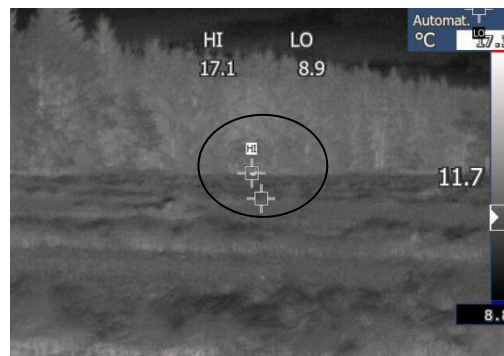
Při snímání termokamerou byla zaznamenána zvěř vyskytující se na okraji lesa, v převážné většině na poli. Snímání, které probíhalo v lese ve vzdálenosti 5 m od komunikace, potvrdilo jen 3 kusy zvěře, které se chystaly komunikaci překonat. Zatímco, při měření na otevřeném prostoru výskyt zvěře byl trojnásobný. Tento fakt, si lze též odůvodnit větším zorným polem termokamery.

Na snímkách lze vidět savce menšího vzrůstu vyzařující větší teplotu než okolní prostředí.

Obrázek 43 Termogramy

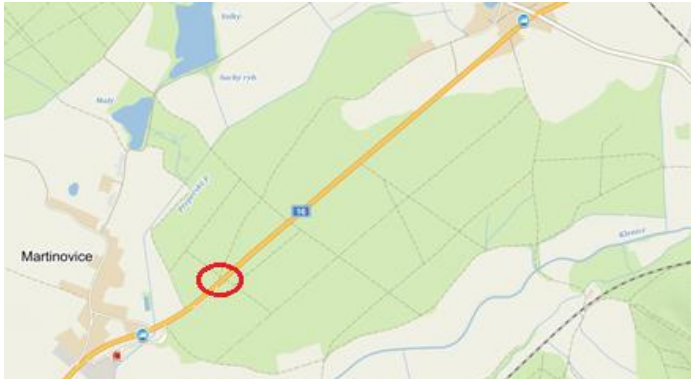
Umístění radaru v této oblasti bylo zvoleno z důvodu získání informací o rychlosti vozidel v lese, na rovném úseku bez varování možnosti výskytu zvěře.

Obrázek 51 Umístění radaru

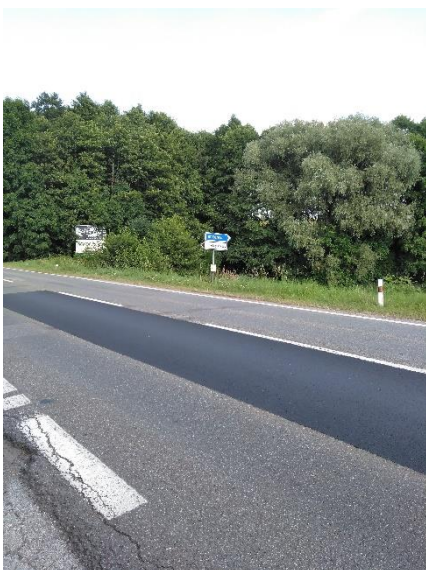
V oblasti častých střetů se zvěří nebyly nalezeny žádné prostředky zabraňující vstupu zvěře do komunikace. V okolí není zřízen podchod pod komunikací pro menší živočišný druh. Prostor je vybaven betonovým svodidlem. Výstražná dopravní značka A14 Zvěř se v okolí nenachází. V úseku s největším počtem nehod, se z jedné strany nachází hustý vegetační porost, který zvěři před překonáním bariéry slouží jako úkryt. Za komunikací je hospodářsky využívané pole, které zvěři zároveň slouží jako prostor s výskytem potravy.

Obrázek 65 Kumburský Újezd komunikace

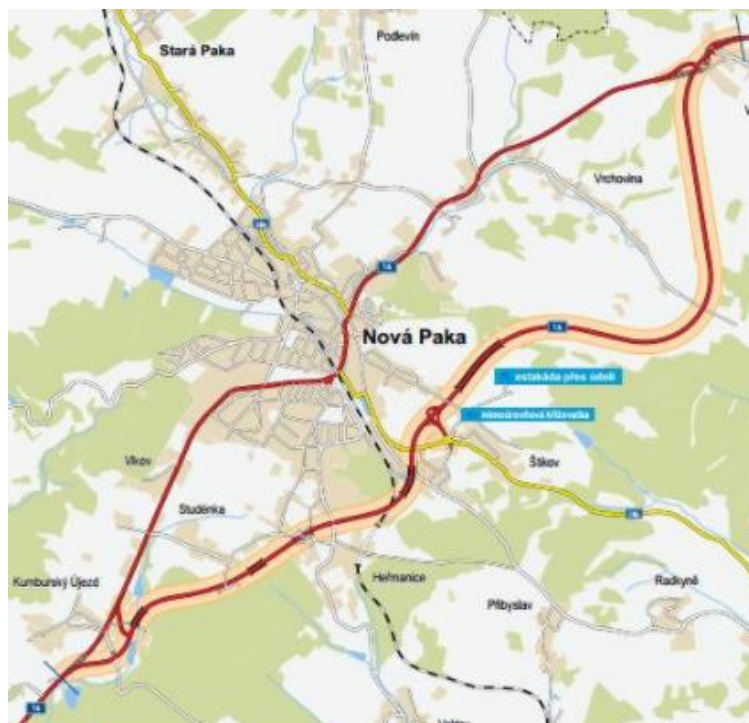
Obrázek 71 Nová Paka obchvat [25]

Výtažek požadovaných opatření z hlediska migrující zvěře pro obchvat:

- Komunikace části obchvatu povede po mostě o celkové délce 130 metrů, výška mostu nad vodotečí má být cca 10,5 metru.
- Zřízení pásu souše po obou stranách vodoteče, což bude fungovat jako podchod pod komunikací pro migrující živočichy

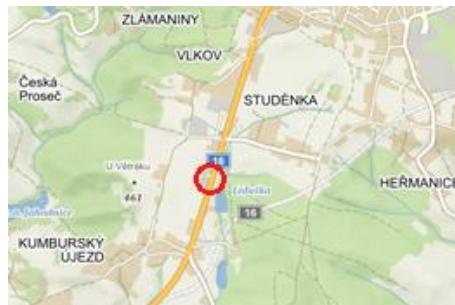
Obrázek 73 Umístění radaru Kumburský Újezd

Umístění radaru v této lokalitě bylo ovlivněno výskytem dopravní značky, na kterou se radar dal uchytit.

Radar byl umístěn dne 18.8 2017 v 20:13 h. Na tomto radaru nastal výpadek měření, který byl způsoben technickou poruchou sčítacího automatu, data od 24.8 2017 4:31 nebyla zaznamenána. Též se nezaznamenaly hodnoty jednotopých vozidel ve směru na Trutnov v průběhu celého týdenního měření. Pro účel získání adekvátních hodnot z měření se použily hodnoty od 19.8 2017 00:01 do 23.8 2017 23:59 h, které budou použity pro vyhodnocení průzkumu.

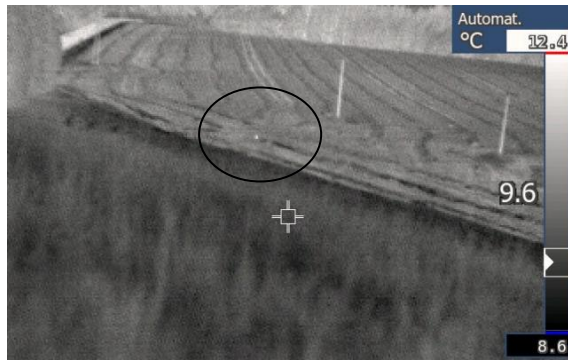
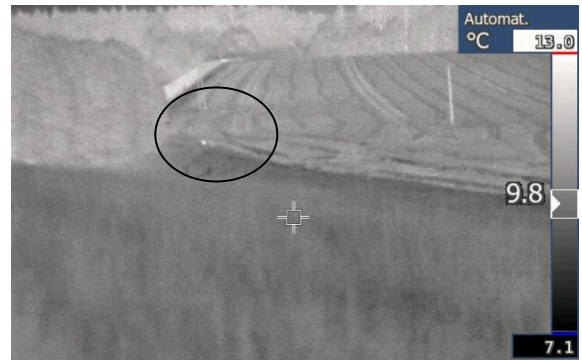
Obrázek 82 Termogramy Kumburský Újezd

Pomocí termokamery, bylo možné rozpoznávat pohyb zvěře, který pokaždé směřovat k překonání komunikace v místech kde se křovinná vegetace podél krajnice nenacházela. Podle termogramu lze vidět savce blížícího se k silnici. Při měření v zalesněném okraji komunikace byl zachycen pohyb zvěře ve směru od komunikace, kterou právě překonala.

Komunikace oplocená jen z jedné strany zvyšuje riziko střetu se zvěří, proto by oplocení mělo být z obou stran. Fauna by měla být navedena na bezpečné místo pro přecházení. Modré odrazky slouží k odrazení zvěře v momentě, kdy vozidlo projíždí, v tomto případě by byly zbytečné. Další variantou je, vysázet hustou vegetaci na okraji vozovky, tím by se zmenšila atraktivita přecházení úseku.
