OVĚŘENÍ NORMOVÝCH POŽADAVKŮ NA ZŘIZOVÁNÍ POŽÁRNÍCH UCPÁVEK VE STĚNĚ

VERIFICATION OF STANDARD REQUIREMENTS FOR FIRE-STOPPING
IN WALL

Diplomová práce

Praha 2018

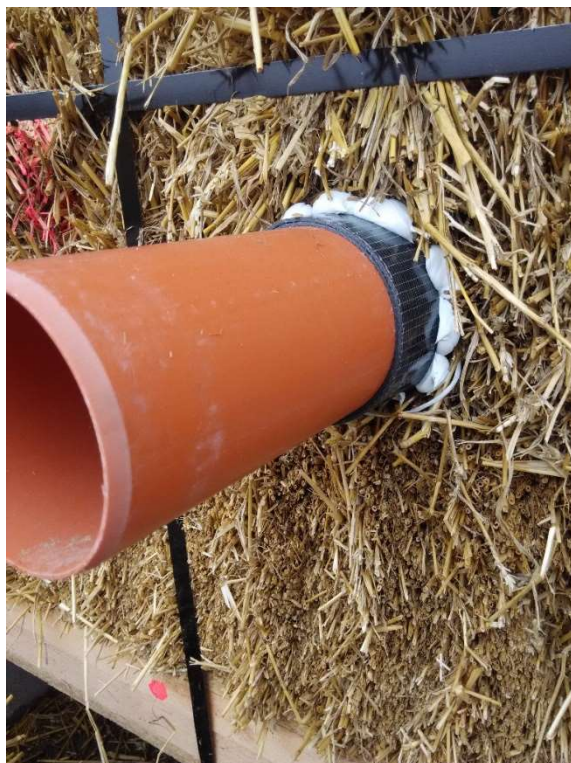
obr. 16 Pohled na prostup z vnější části objektu

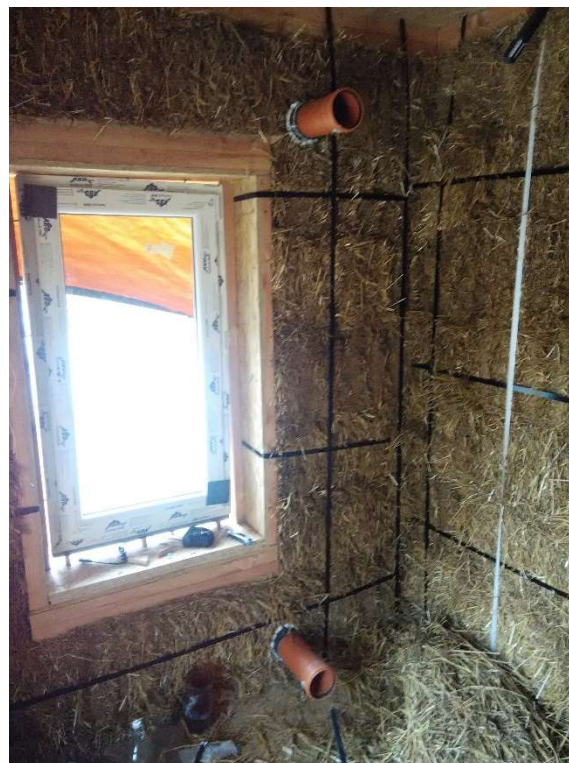
obr. 17 Pohled na prostupy z místnosti

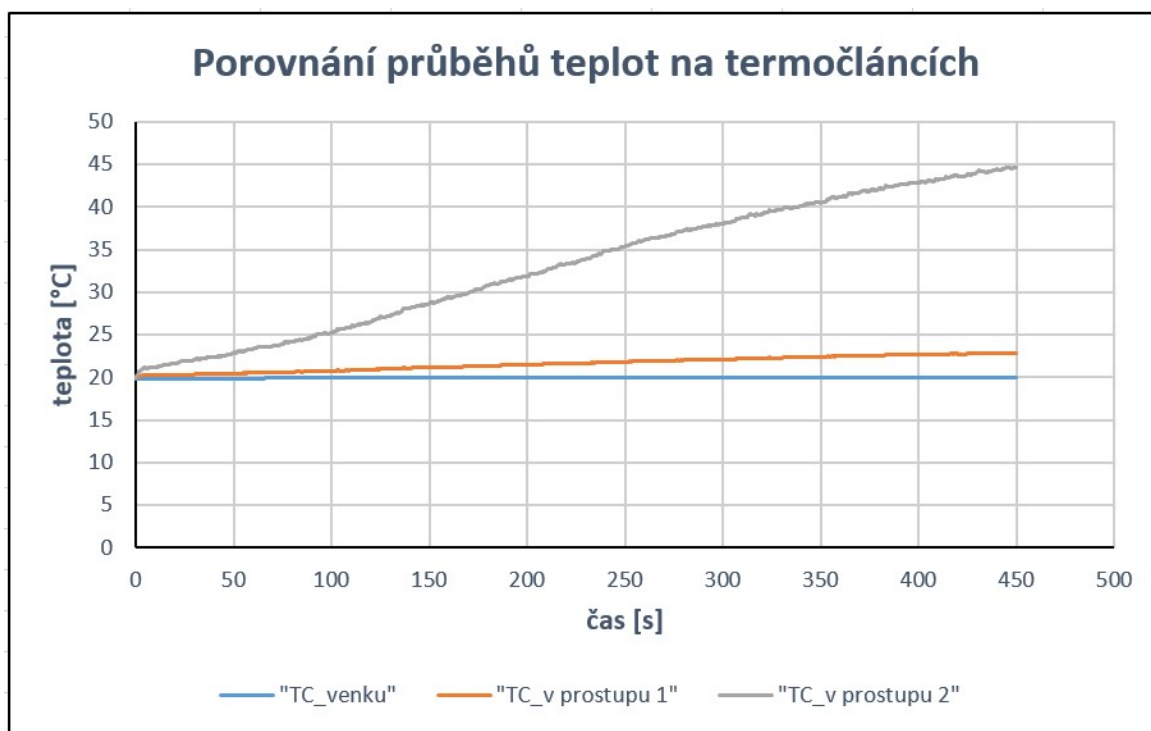
obr. 30 Porovnání průběhů teplot na termočláncích

Nárůsty teplot na termočláncích, které nejsou přímo vystaveny účinkům požáru, nejsou tolik „významné“, jak už bylo zmíněno, kvůli vzdálenosti od ohniska požáru, ale také vzhledem k délce výpočetního času. Aby bylo dosaženo více průkazných výsledků, musely by být modely ve výpočetním softwaru FDS podrobeny simulaci po delší dobu, než je 450 sekund.

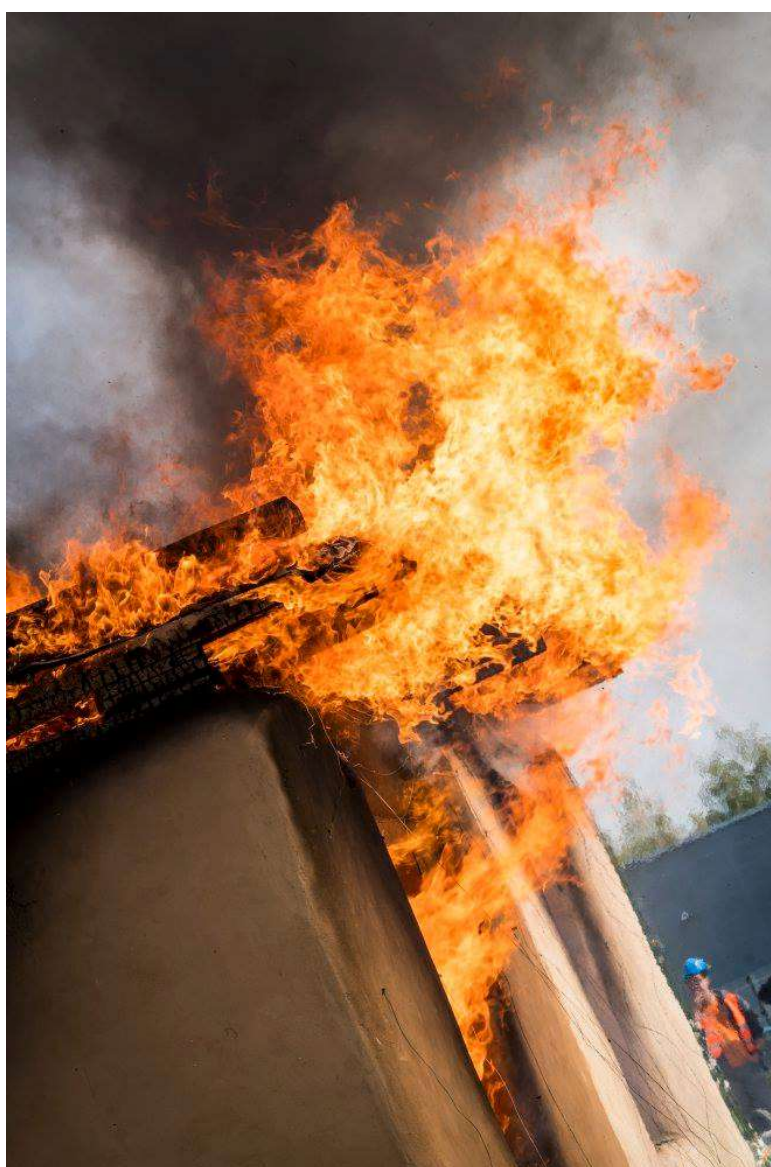
obr. 40 Fotografie z velkorozměrového požárního experimentu

Na následujících stranách je k vidění podrobný protokol o průběhu velkorozměrového požárního experimentu slaměného objektu „Slamáček“. Protokol popisuje co nejdříve události v časové posloupnosti od začátku experimentu (10:51 hodin dne 20/09/2017) až do jeho konce. Protokol byl vytvořen za pomoci audio-video záznamů, které byly během požárního experimentu pořízeny.

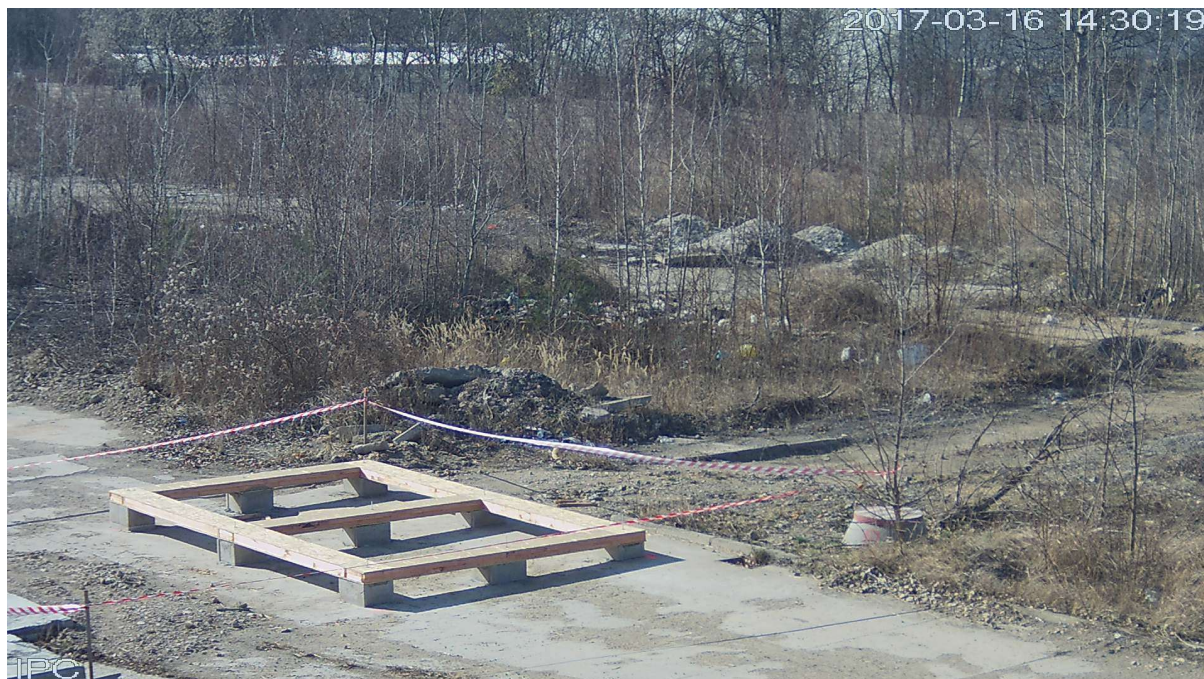
obr. 45 Osazení konstrukce spodního věnce

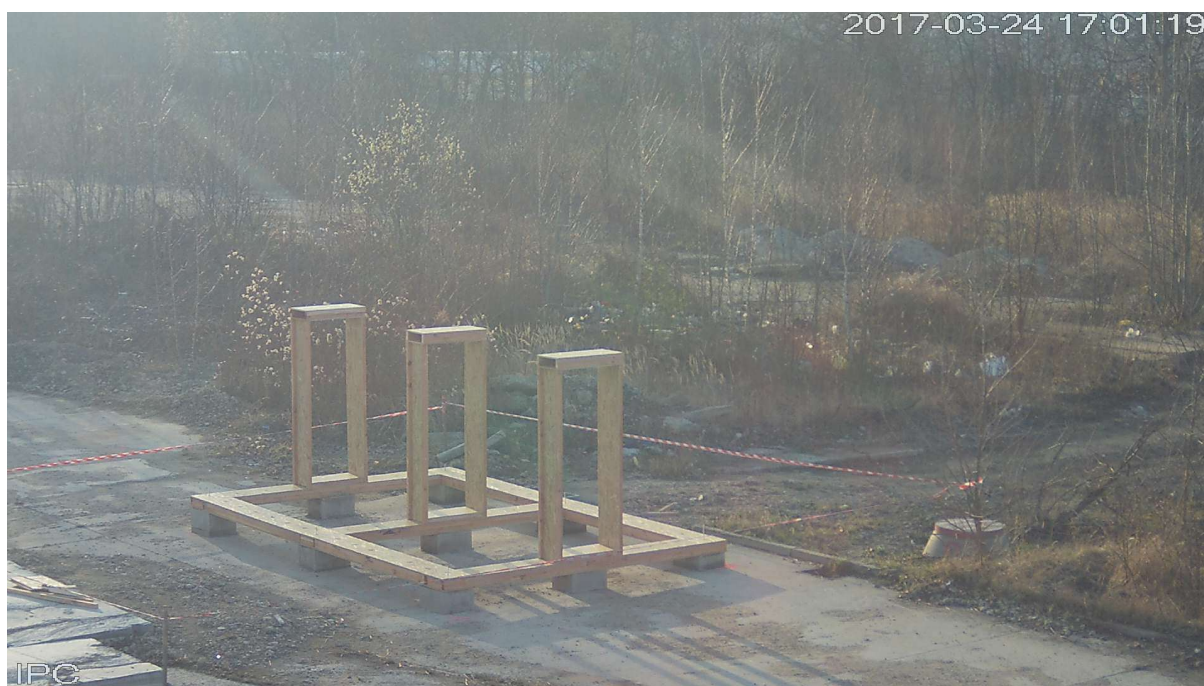
obr. 46 Osazení dveřních zárubní na konstrukci spodního věnce

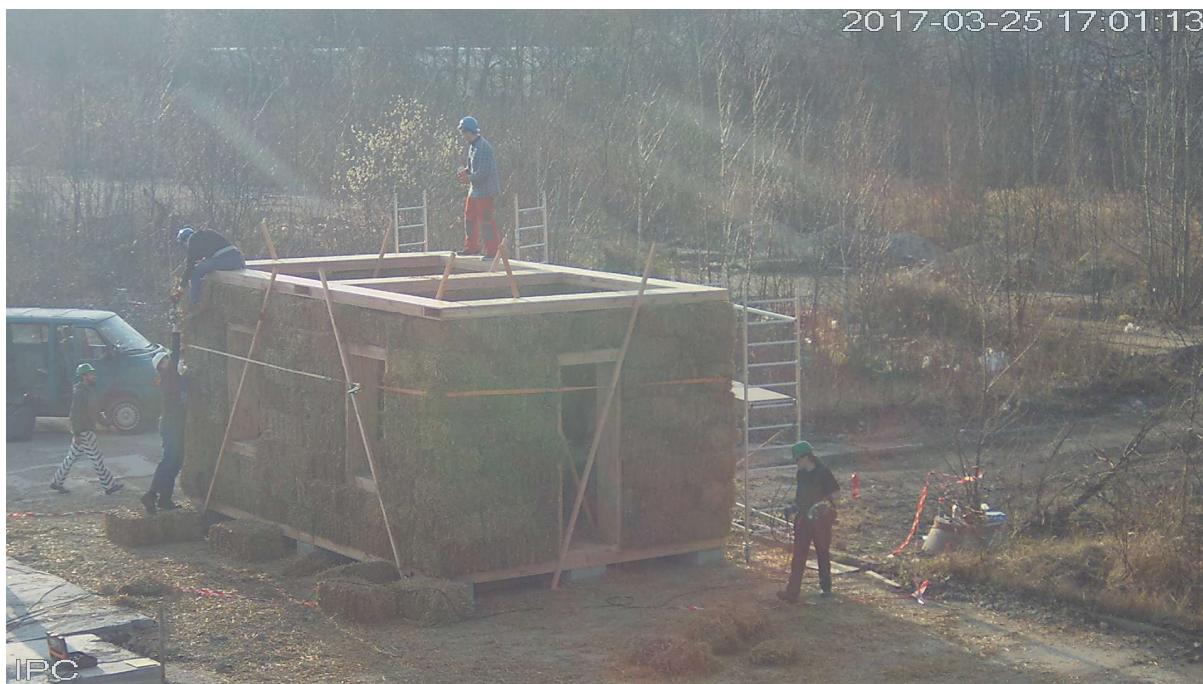
obr. 47 Vztyčení nosných stěn včetně osazení vrchního věnce

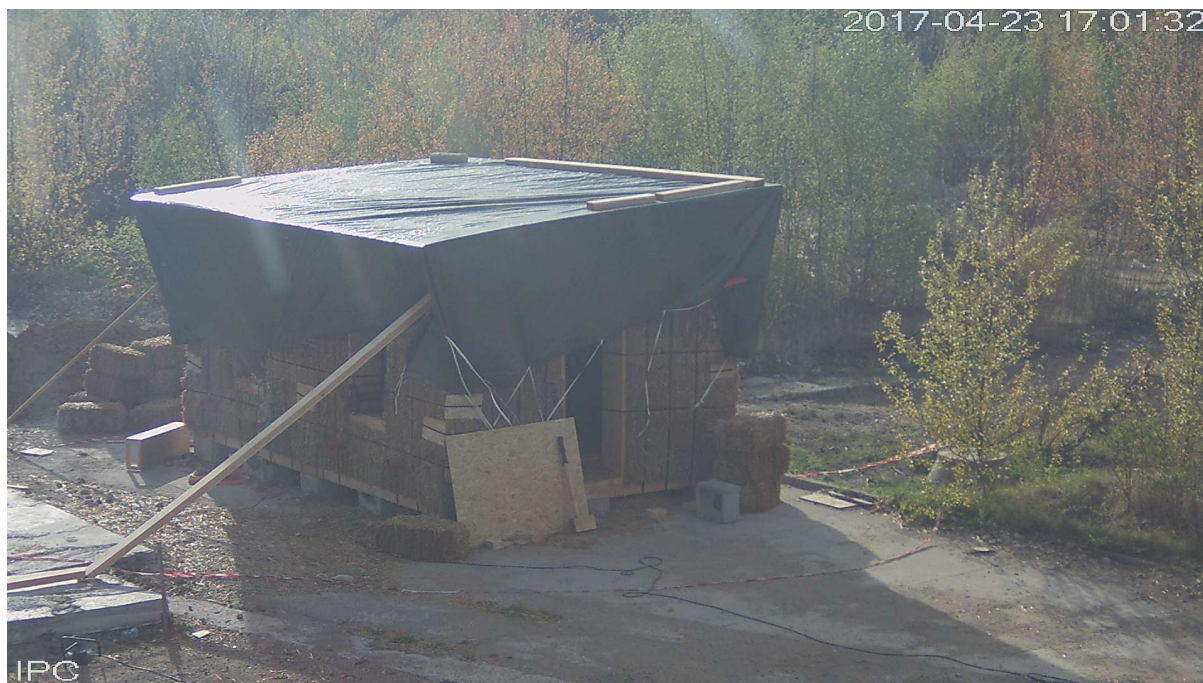
obr. 48 Realizace a zakrytí střešní konstrukce

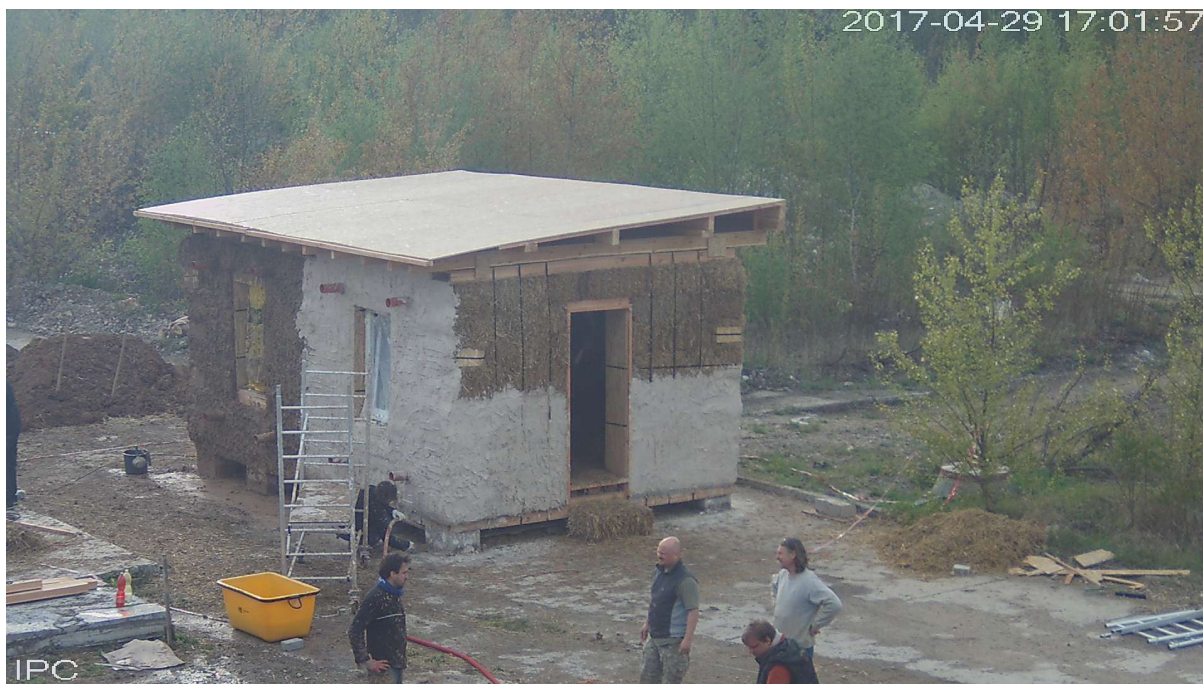
obr. 49 Realizace první vrstvy omítek

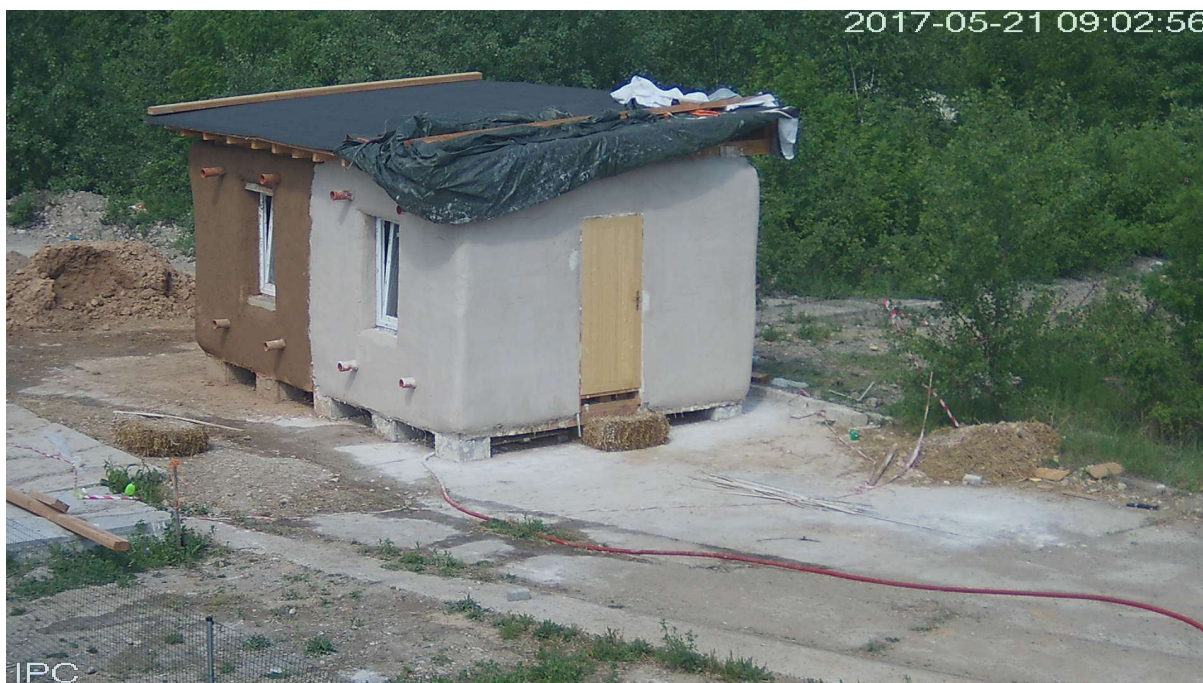
obr. 50 Realizace dalších vrstev omítek
