**ČESKÉ VYSOKÉ UČENÍ TECHNICKÉ
FAKULTA STAVEBNÍ
Katedra technologie staveb**

**DIPLOMOVÁ PRÁCE
Rekonstrukce areálu Staré školy v
Pasekách nad Jizerou**

**Bc. Tereza Bačová
2017**

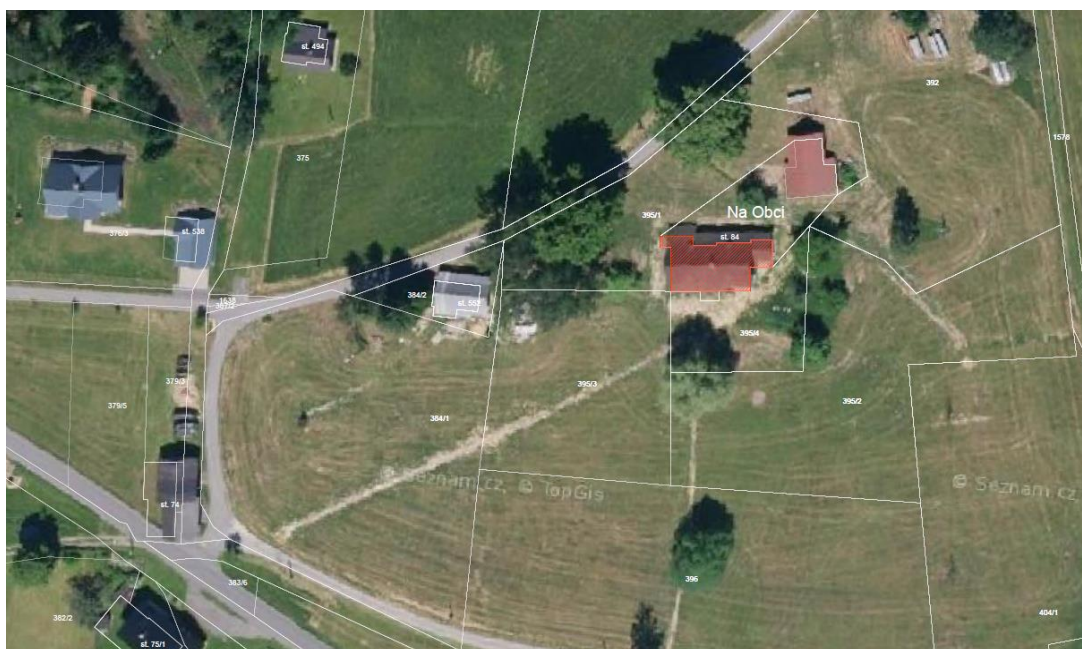
Obr. 2: Vyobrazení objektu v katastrální mapě (podklad – <http://nahlizenidokn.cuzk.cz/>)

Jak je patrné z katastrální mapy, budova Staré školy má obdélníkový, ale poměrně členitý půdorys. Jedná se o přízemní objekt s obytným podkrovím, částečným podsklepením a sedlovou střechou (Obr. 3). Konstrukce objektu jsou smíšené. Základy, stejně jako převážná část nosných stěn, jsou vyžděné z lomového kamene. Kromě kamenných konstrukcí jsou stěny místy roubené (Obr. 4). Stropní konstrukce jsou kombinací stropů povalových s hliněnou mazaninou, trámových s prkenným záklopem a kamenných kleneb. Původní fošnová podlaha je zachovaná pouze ve světnici (Obr. 5). V síni a ve výminku je podlaha betonová. V ostatních prostorách jsou podlahy vybourané. Pod hlavní světnicí se nachází sklepní prostory. Jejich obvod je tvořen mohutným kamenným zdívem, které zároveň tvoří podezdívku roubené části domu.

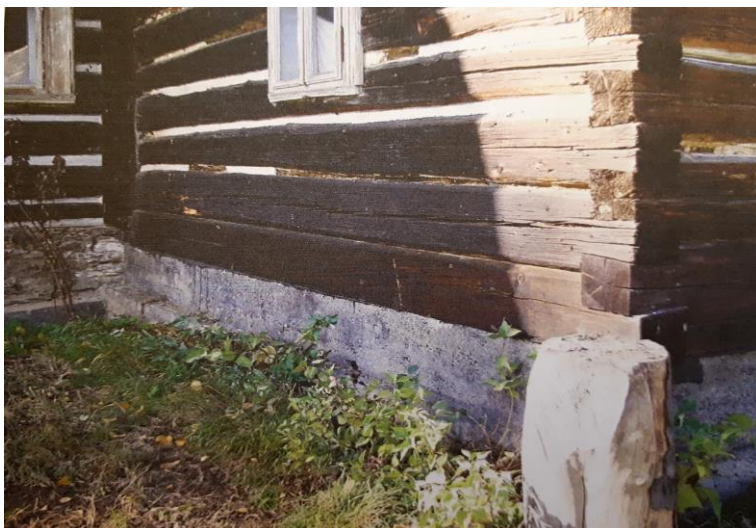
Obr. 6 Výminek – betonový základ (vlastní zdroj)

Přístavek u východního štítu objektu byl realizovaný dodatečně jako obytná místnost pro učitele. Roubení je osazeno na betonovém základu, který je ještě novějším prvkem stavby (Obr. 6).

Roubený výminek na východní straně budovy byl k budově školy přistavěn později. Vzhledem k betonové podezdívce, která je ještě novějším prvkem stavby, byl patrně sanován (Obr. 6 a 12). Již v dokumentaci zpracované v roce 2007 bylo zmíněno podezření na biologické napadení roubení. V současné době je roubení výminku již viditelně ve špatném stavu (Obr. 13), při bližším zkoumání však nejsou patrné známky aktivního působení škůdců, z čehož lze usoudit, že hmyz ve dřevě již neparazituje. Kromě degradace trámů, je celá část výminku odtržena od východní štítové stěny objektu.

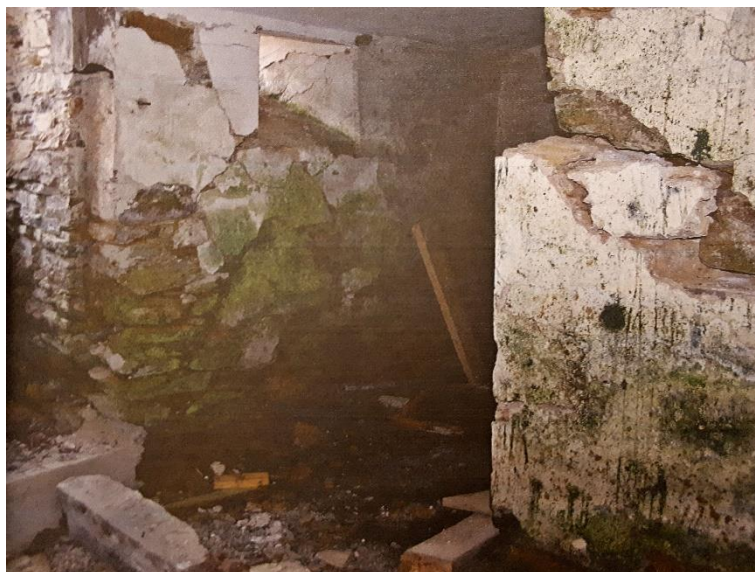
Obr. 10 Sklepní prostor - narušení zdiva (vlastní zdroj)

V objektu je na první pohled patrná zvýšená vlhkost a to zejména na spodních partiích kamenného zdiva. S cílem snížení vlhkosti byla při poslední rekonstrukci provedena na severní straně po obvodu budovy drenáž. Ta však zjevně nesplnila očekávání. Za stejným účelem bylo ve sklepních prostorech provedeno snížení podlahy a vytvoření šterkové drenáže. Tento zásah však nebyl proveden dostatečně odborně a došlo k podkopání základové spáry, což společně s promrzáním sklepního prostoru mělo za následek narušení nejen omítek, ale především kamenného zdiva. Zásadní problém vznikl v nároží jedné ze stěn, u které došlo k utržení rohu (*Obr. 9*). S ohledem na plánovanou rekonstrukci byl ze statických a bezpečnostních důvodů na podzim tohoto roku roh vybourán a znovu vyzděn (*Obr. 10*). Problém s vlhkostí však řešen nebyl.

Ve sklípku bude odstraněno a přezděno narušené zdivo a následně opatřeno sanační omítkou. Celý prostor bude nabílen vápnem a otvory vyplněny okny a dveřmi. Podlaha je navržena cihelná, kladená do písku na drenážní vrstvu.

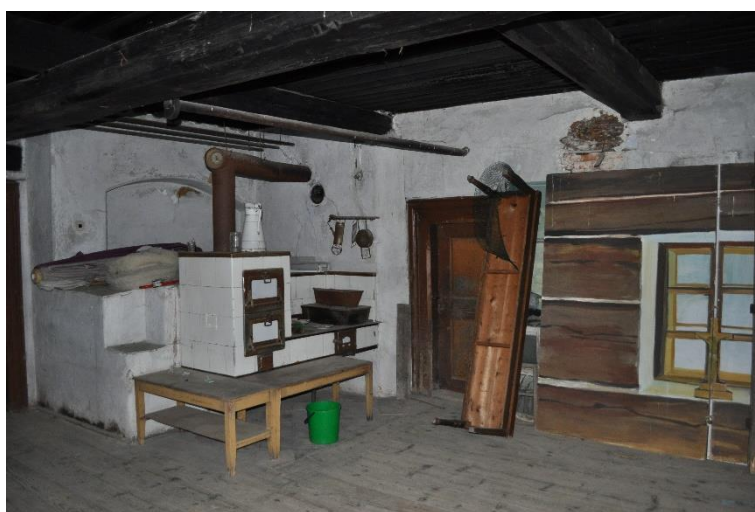
Obr. 14 Porušení původní omítky (vlastní zdroj)

V tomto případě se sice nejedná o poruchu konstrukčního, ale spíše estetického charakteru. Pravděpodobně z důvodu mechanického porušení v kombinaci s klimatickými podmínkami došlo na několika místech k popraskání, či úplnému odpadnutí omítek. Vzhledem ke skutečnosti, že se jedná o památkově chráněný objekt, je z důvodu zachování jeho historické hodnoty nutné pro obnovu použít tradiční materiály a dodržet tradiční postupy. Nepochybně tedy jde o zajímavou část rekonstrukce, které je vhodné věnovat pozornost.

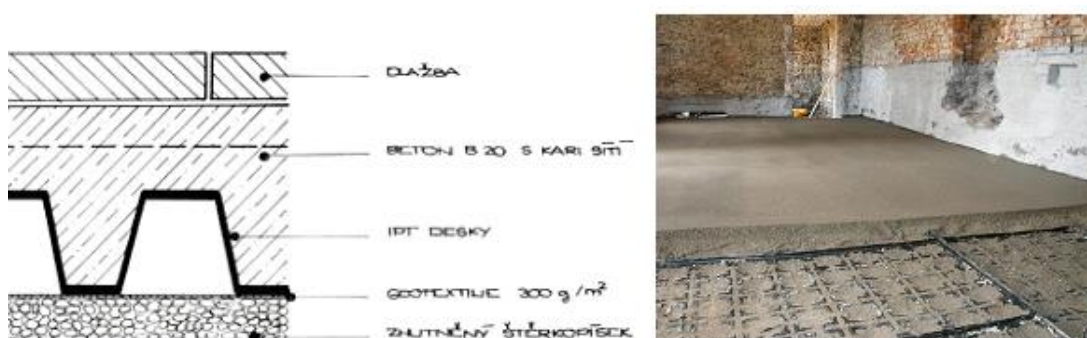
Obr. 32 Schéma a příklad provedení podlahy systémem IPT (zdroj ¹⁸)

Druhou variantou je vytvoření souvislé provětrávací mezery pomocí plastových IPT tvarovek. Ty se vyrábí ve třech výškách nopu (40, 70 a 100 mm) a díky své nízké hmotnosti a možnosti snadného spojování pomocí průmyslové sešivačky, umožňují rychlý postup prací. Stabilizace tvarovek dosáhneme pomocí nabetonávky, která vytvoří úroveň hrubé podlahy.

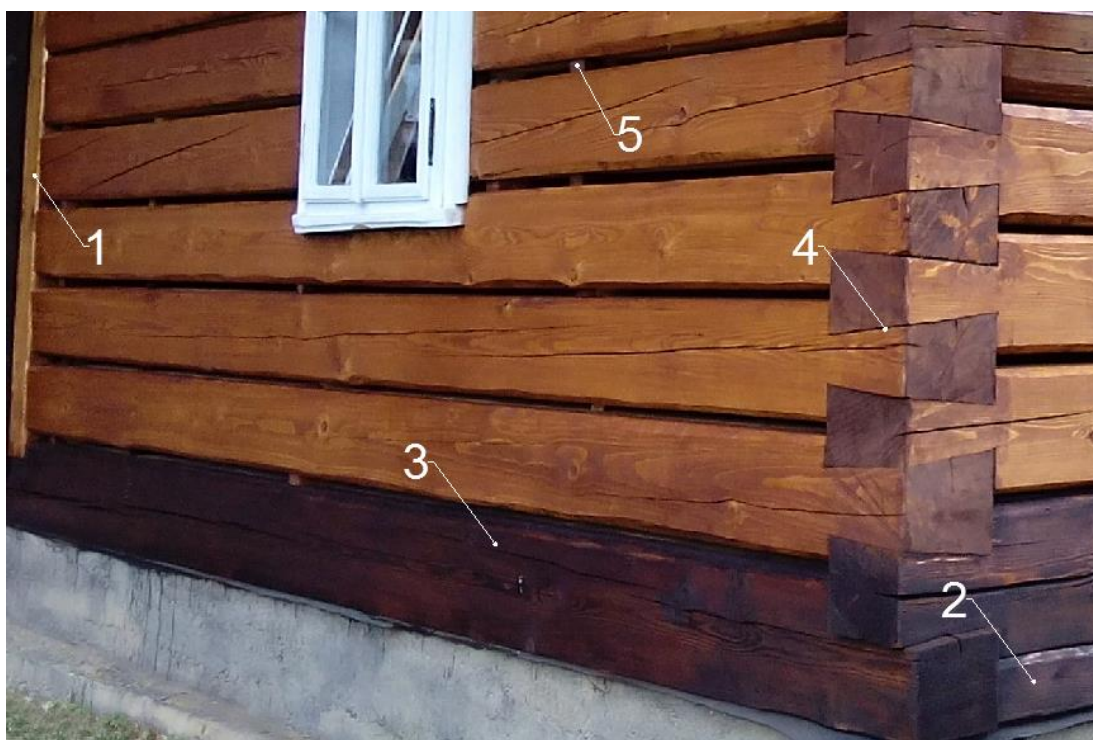
Obr. 44 Nové roubení, ilustrační foto (vlastní zdroj)

perem, které je zasouváno do drážky svislého trámu. Jednotlivé trámy jsou přibližně po metru dilatovány dubovými klíny.

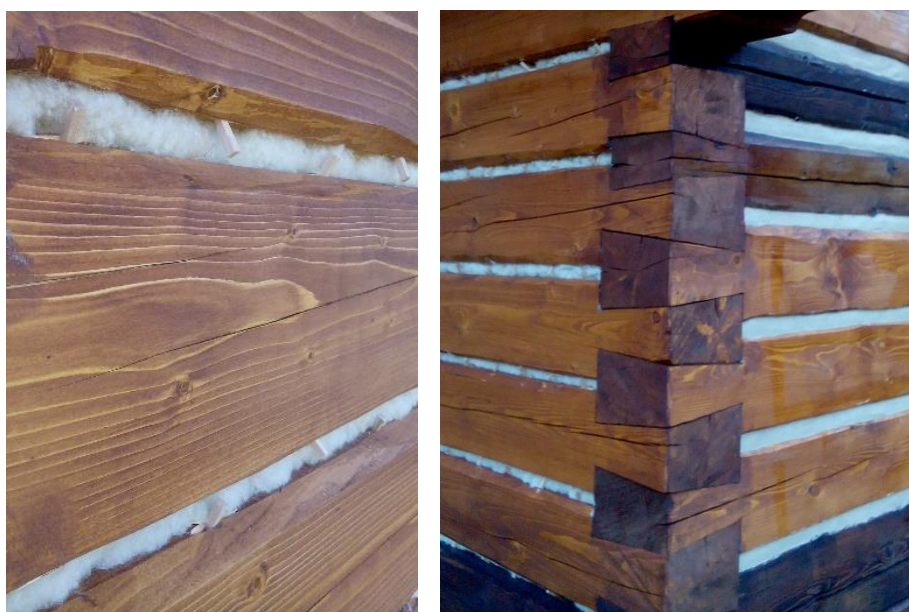
Obr. 45 Realizace výplně a tmelení spár, ilustrační foto (vlastní zdroj)

Prvním krokem tedy bude zatlučení štípaných dubových kolíčků z jedné strany stěny. Ty zabrání vypadávání tepelné izolace – ovčí vlny a slouží k lepšímu přichycení hliněné vymazávky. Do takto připravené spáry je vtlačena již zmiňovaná ovčí vlna a spára „uzavřena“ zatlučením dubových kolíčků i této strany stěny. (Obr. 45)

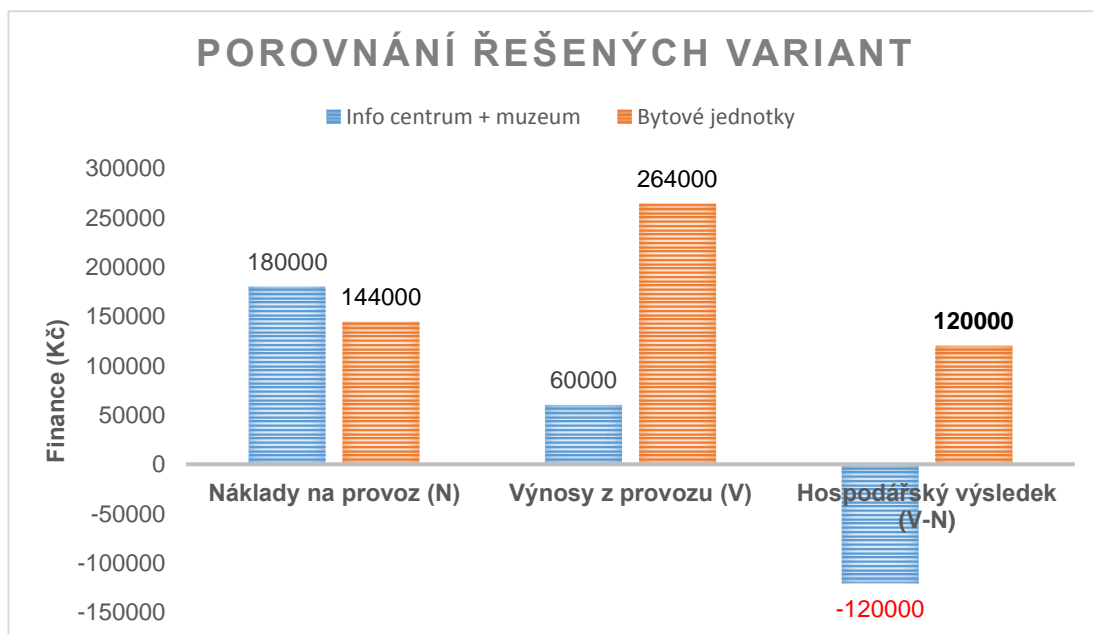
Graf 2: Porovnání řešených variant (vlastní zdroj)

V případě původní varianty uvažuji náklady vynaložené na provoz a údržbu objektu v hodnotě 15.000 Kč za měsíc. Oproti tomu příjmy z původního záměru, tedy z provozování infocentra a muzea, předpokládám 4.000 Kč měsíčně.
