# SOUČASNÝ STAV A POPIS PORUCH 1.PP

<b>FAKULTA STAVEBNÍ ČVUT V PRAZE</b>
Předmět: 124DPM DIPLOMOVÁ PRÁCE			
Název úlohy: PRŮZKUM A NÁVRH REKONSTRUKCE HORNÝCHOVY VILY V LOMNICI NAD POPELKOU		Datum: 7.1.2018	Meřítko: 1:100
Název výkresu: <b>SOUČASNÝ STAV A POPIS PORUCH 1.PP</b>		Číslo výkresu: 1.

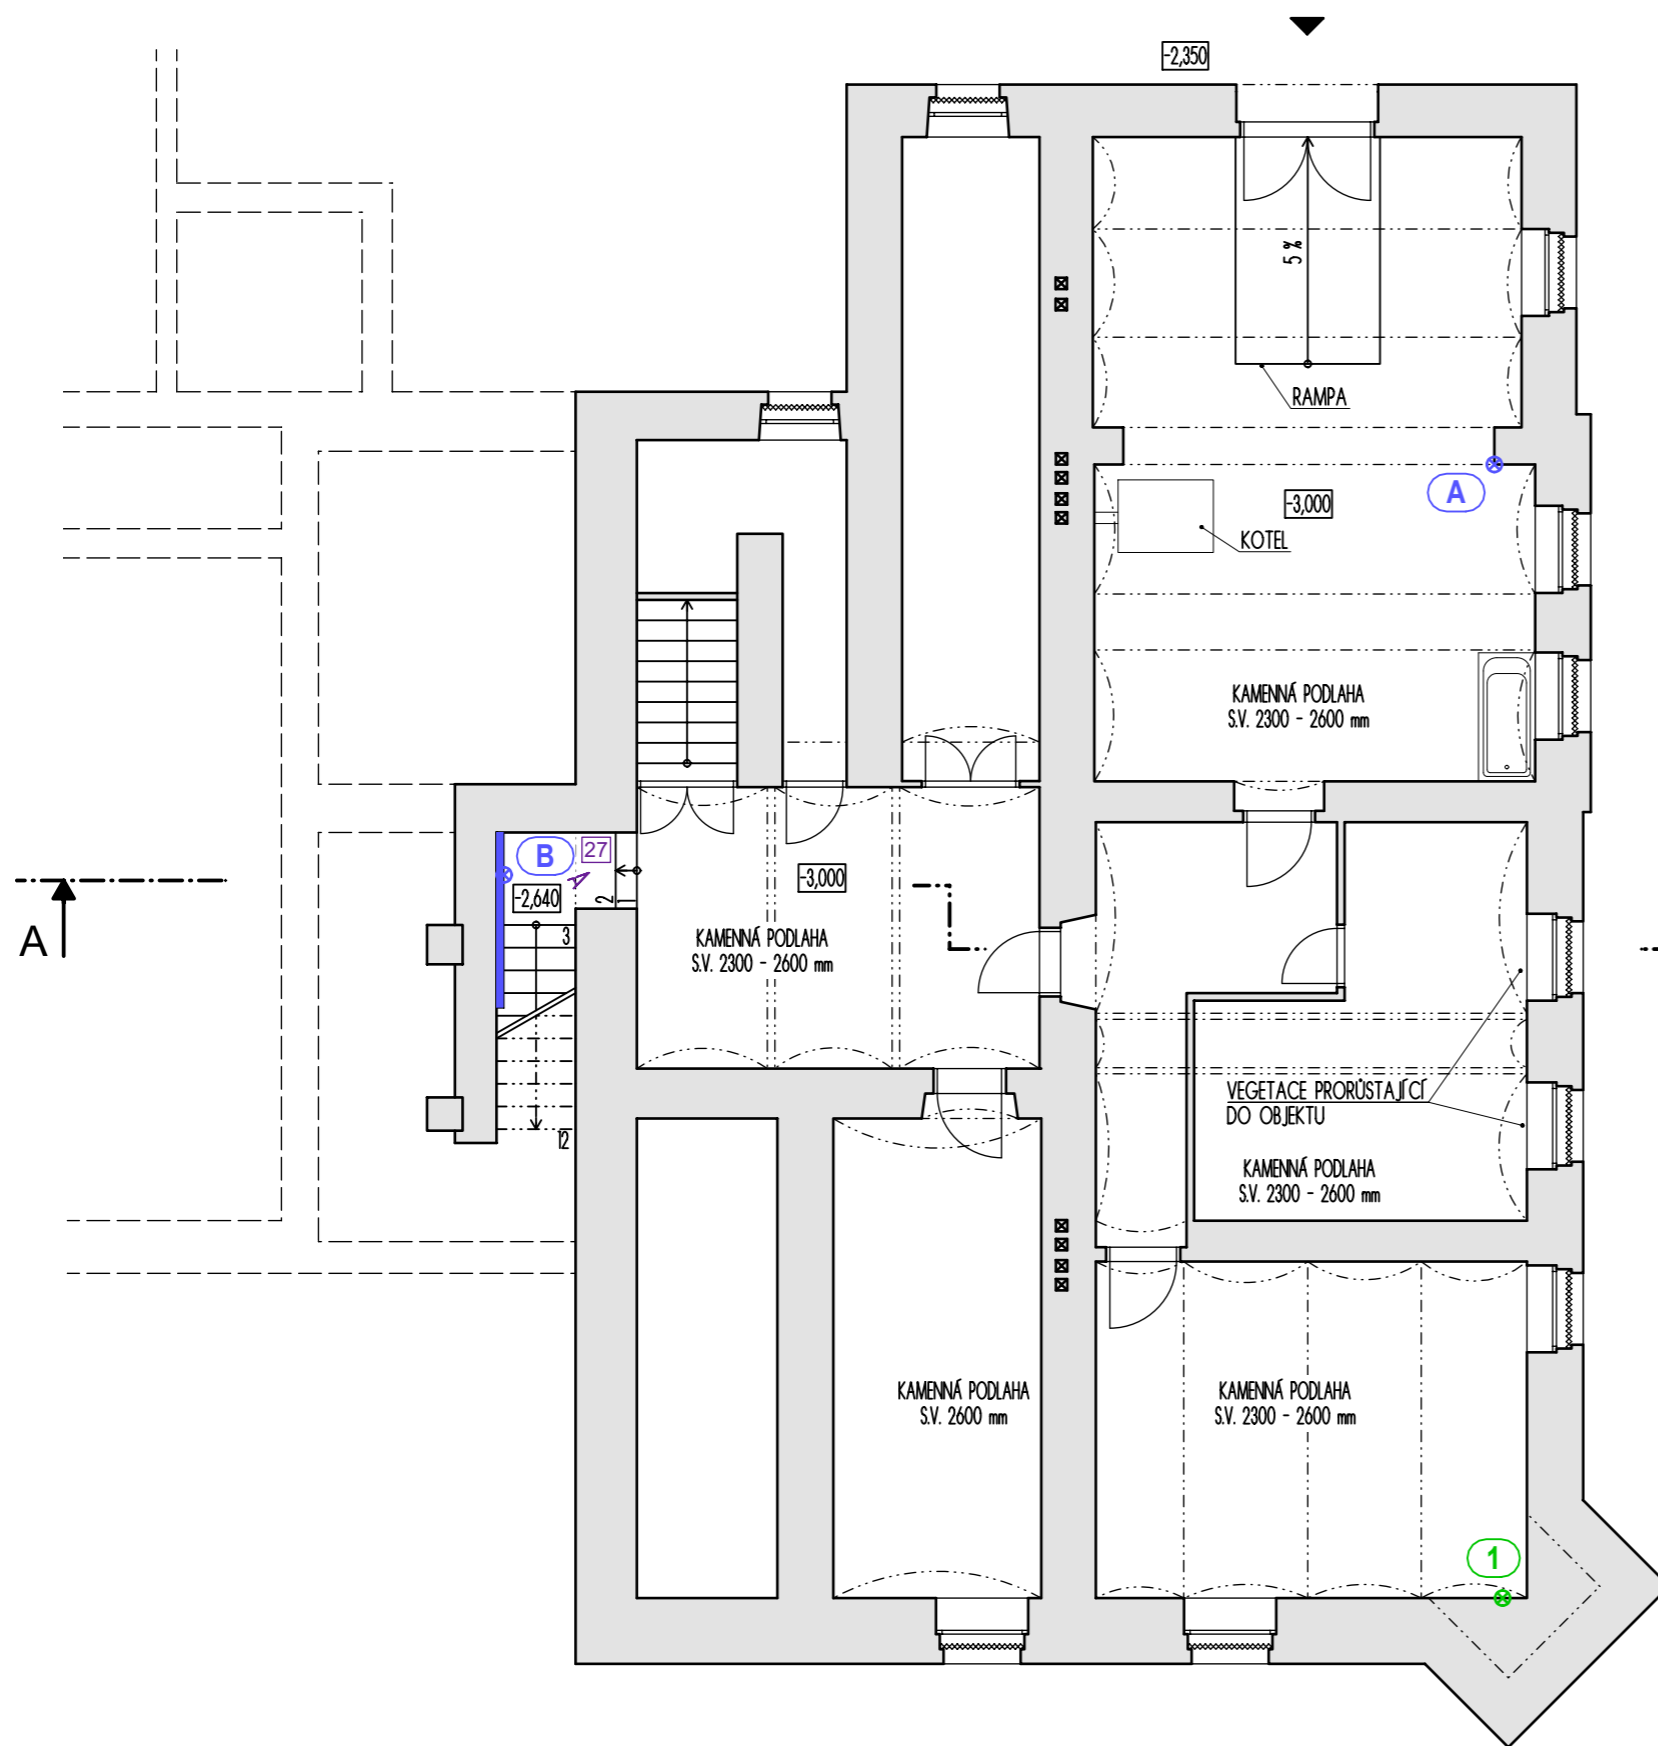
- OBVODOVÉ KAMENNÉ ZDIVO NENÍ OMÍTNUTO, POUZE NĚKDE OPATŘENO VÁPENNÝM NÁTĚREM
- NA STĚNÁCH JE PATRNÁ VZLÍNAJÍCÍ ZEMNÍ VLHKOST
- KLENBOVÉ STROPY BEZ VIDITELNÝCH PORUCH
- OKNA ZAMŘÍŽOVANÁ

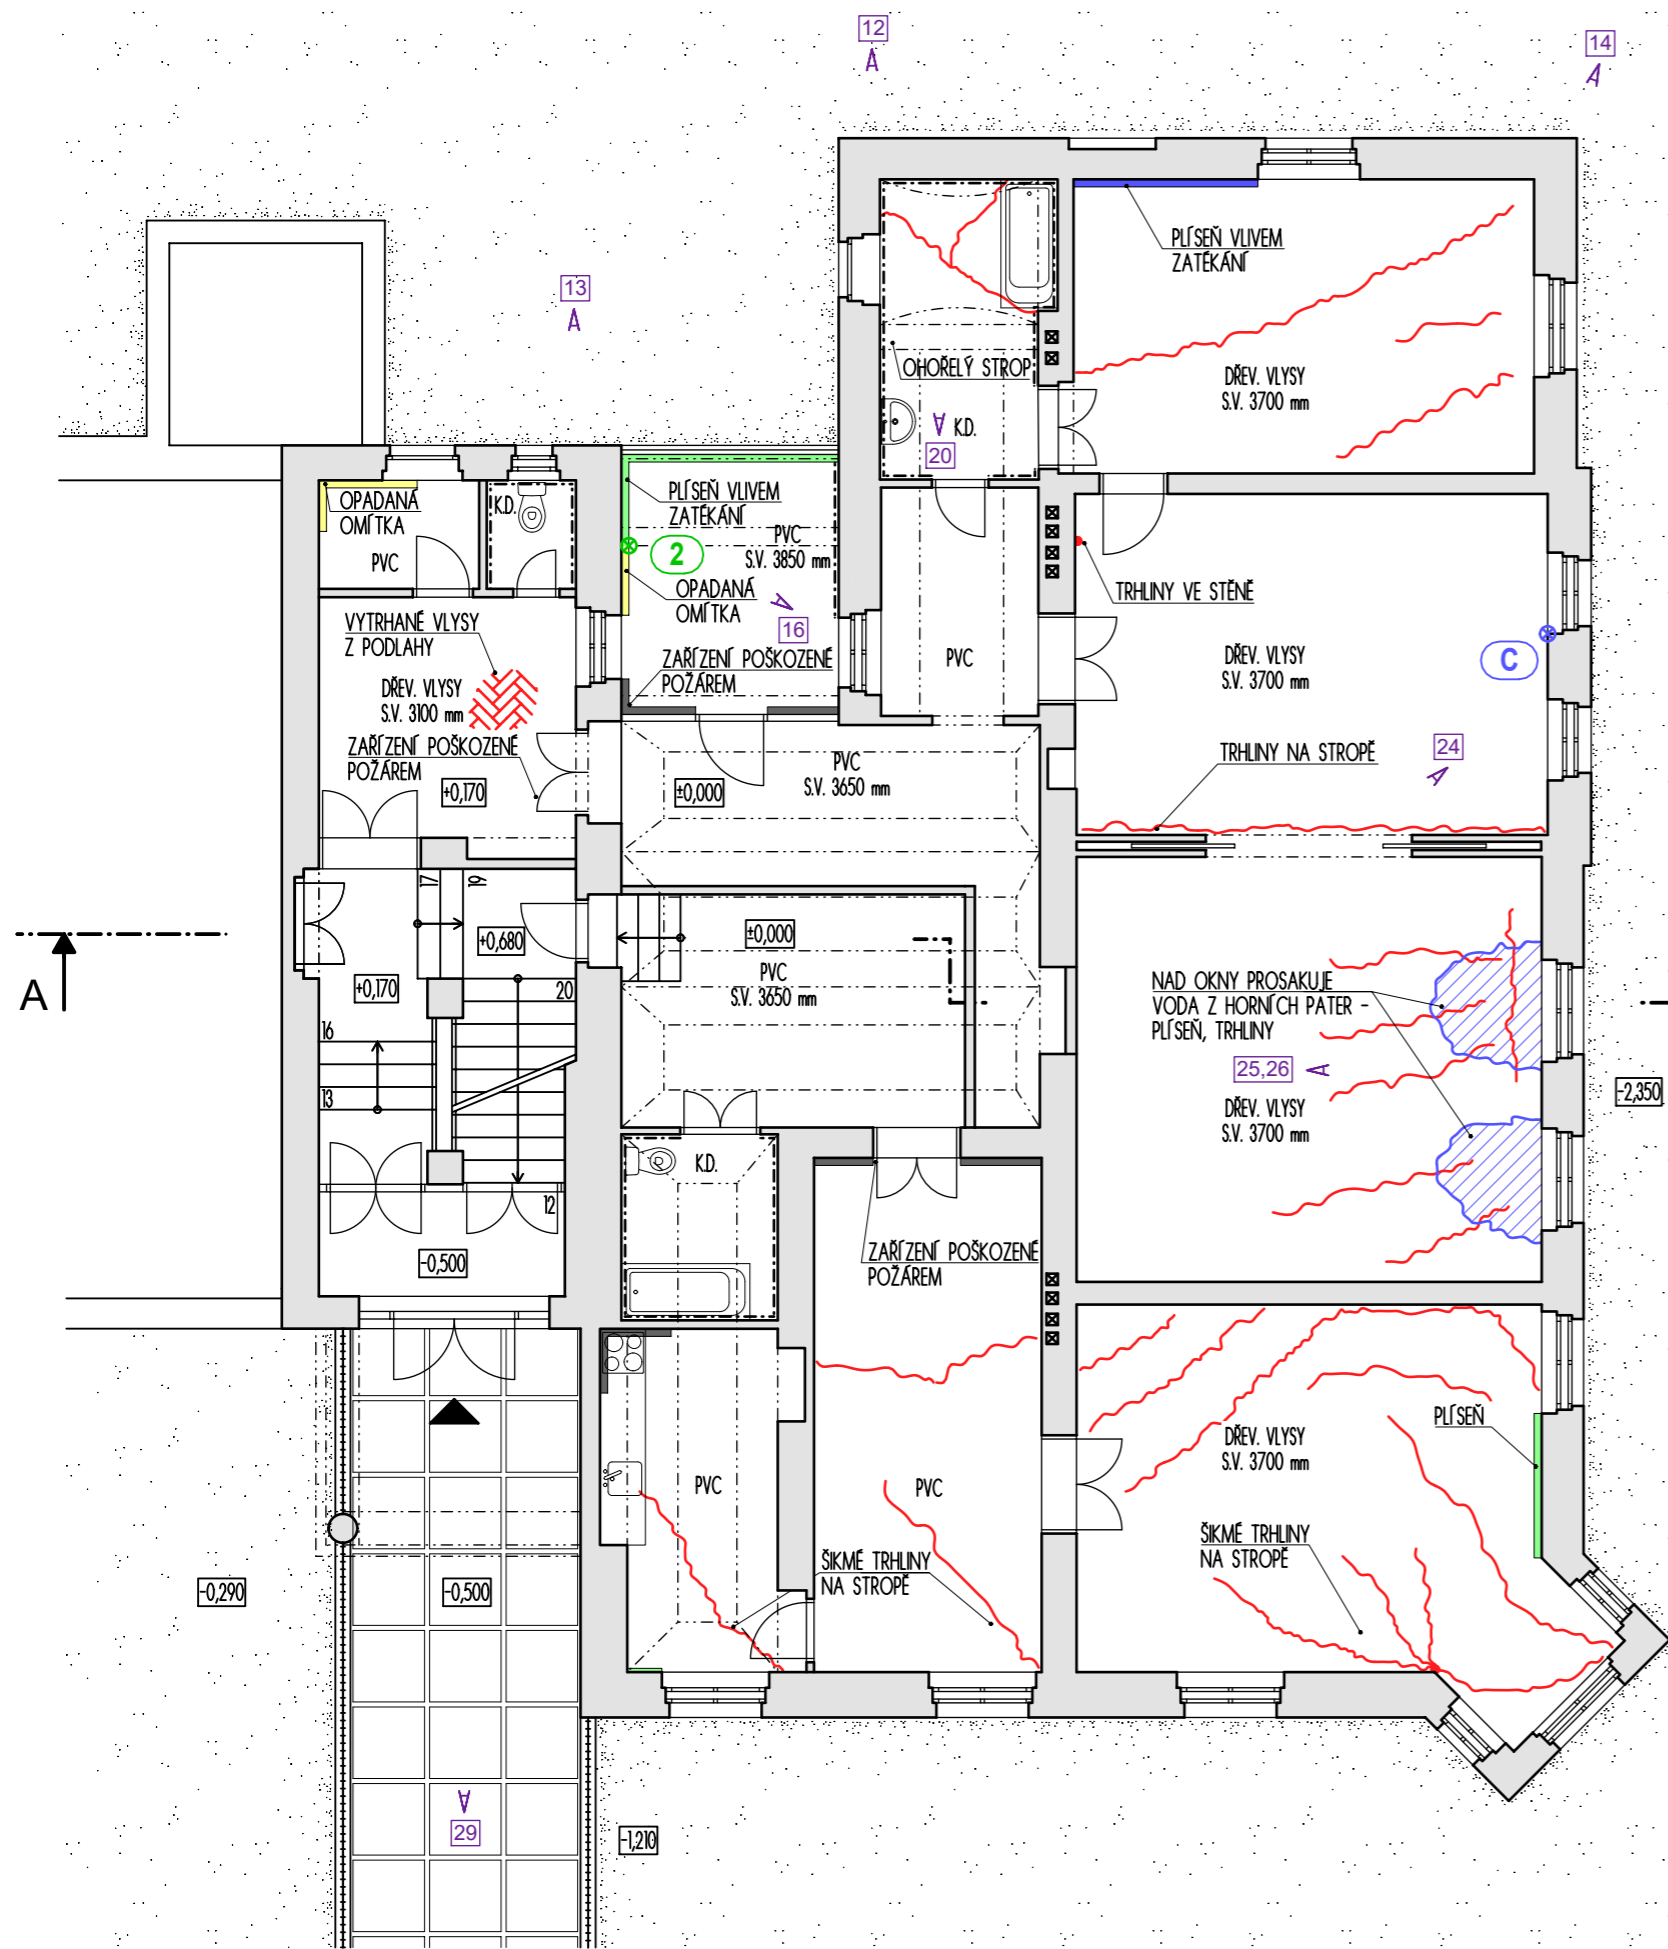
# SOUČASNÝ STAV A POPIS PORUCH 1.NP

- PŘÍTUPOVÁ CESTA POROSTLÁ PLEVELEM
- ZDIVO Z PLNÝCH PÁLENÝCH CIHEL
- STROPY DŘEVĚNÉ
- NA STROPĚ RÁKOSOVÁ OMÍTKA
- OMÍTKY HLADKÉ, ŠTUKOVÉ S VIDITELNÝMI PORUCHAMI
- OKNA DŘEVĚNÁ, ŠPALETOVÁ
- DVEŘE DŘEVĚNÉ DO OBLOŽKOVÝCH ZÁRUBNÍ
- ZAŘÍZENÍ V KOUPELNÁCH A KUCHYŇÍCH VELMI POŠKOZENÉ

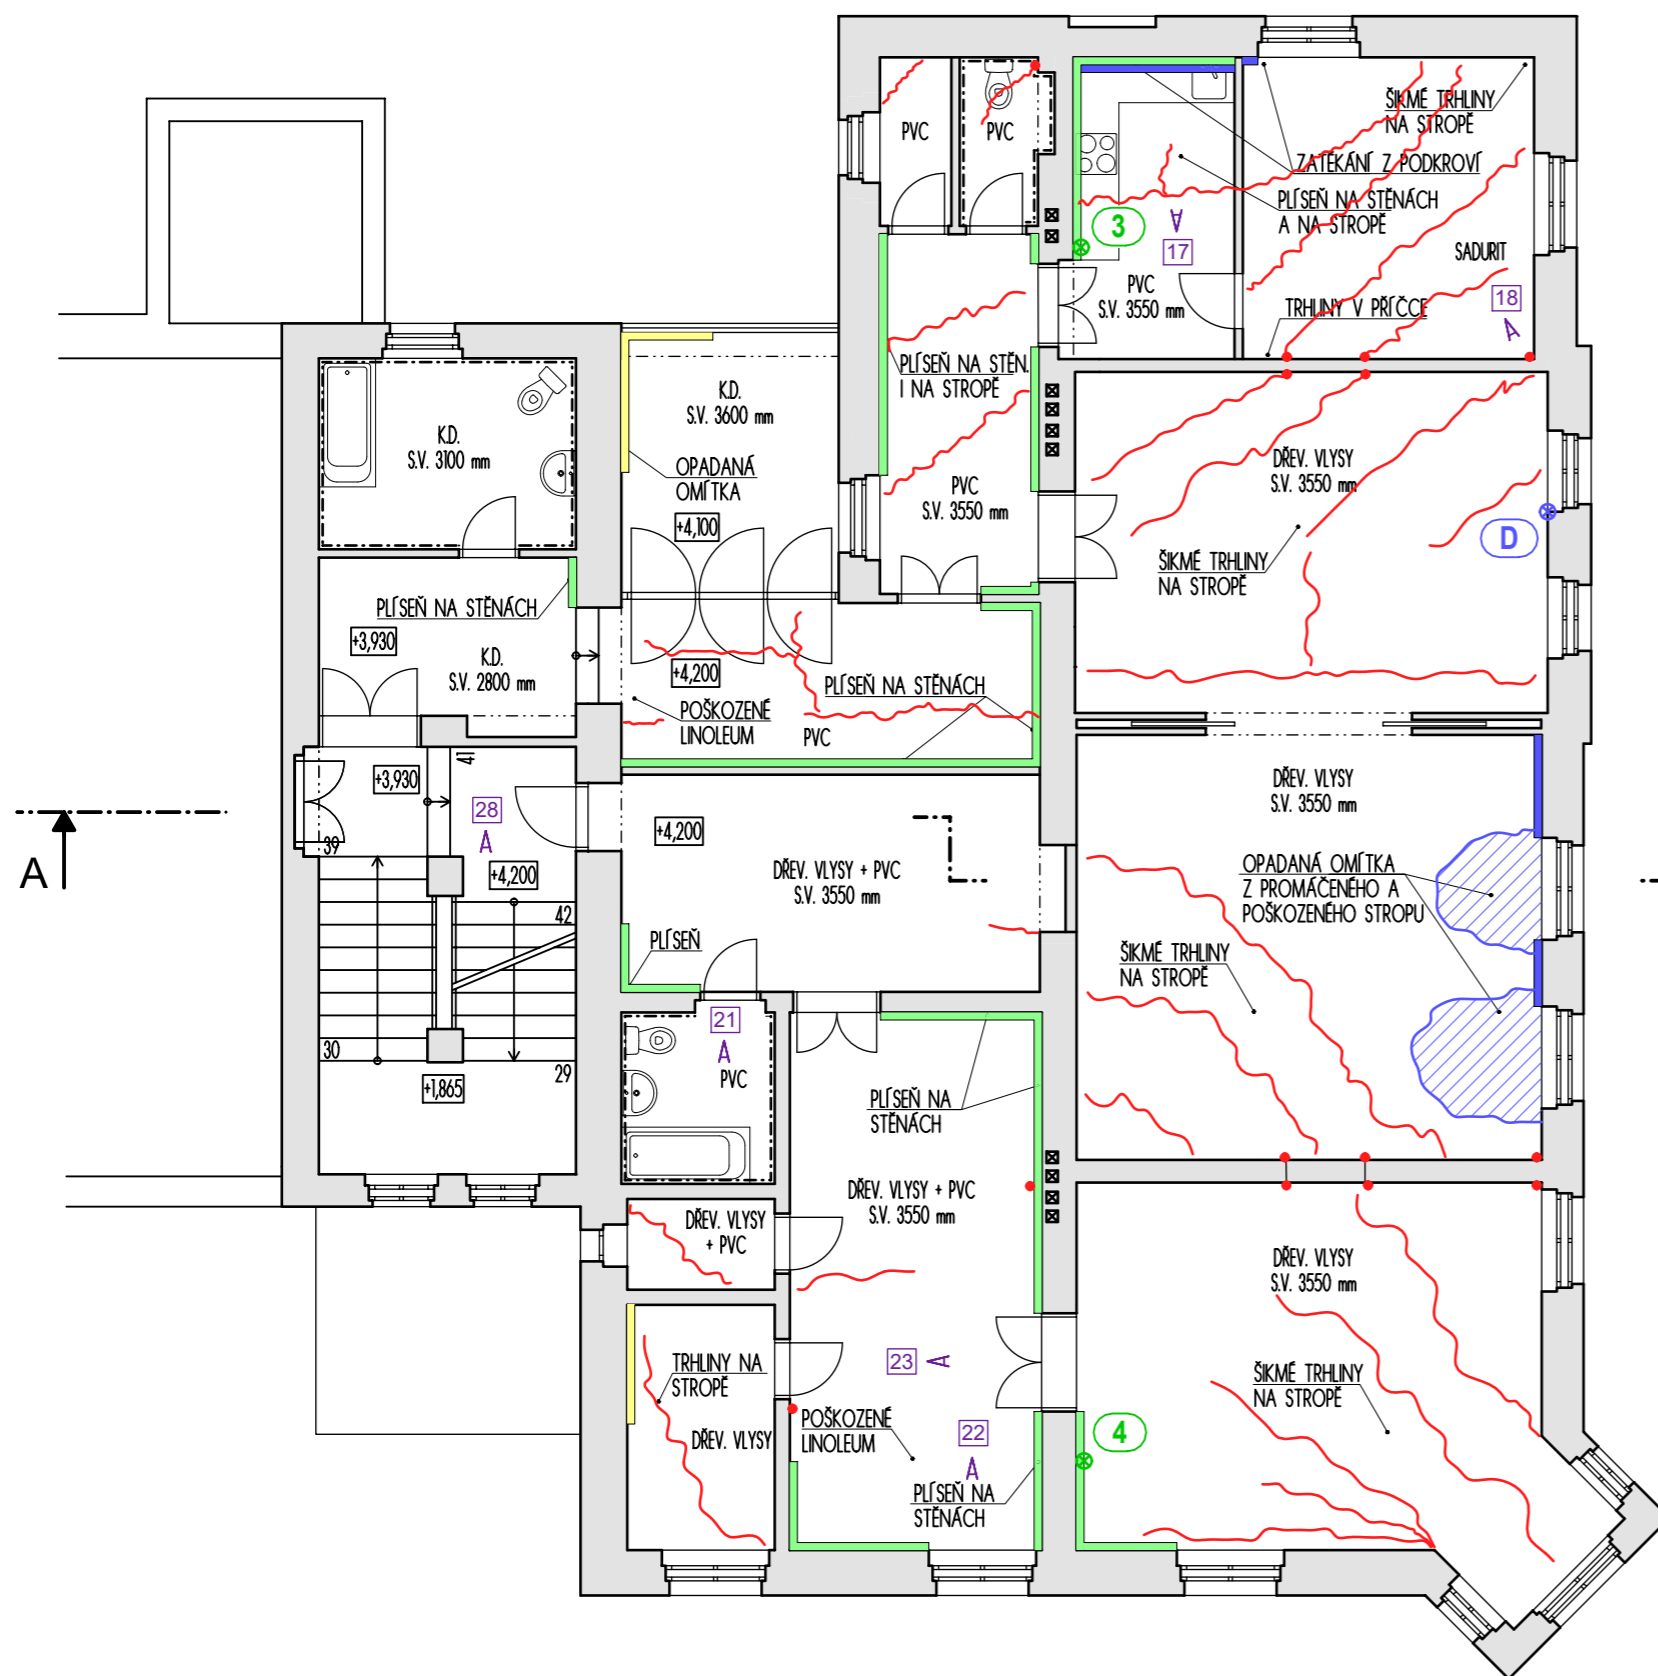
# SOUČASNÝ STAV A POPIS PORUCH 2.NP

- ZDIVO Z PLNÝCH PÁLENÝCH CIHEL
- STROPY DŘEVĚNÉ
- NA STROPĚ RÁKOSOVÁ OMÍTKA
- OMÍTKY HLADKÉ, ŠTUKOVÉ S VIDITELNÝMI PORUCHAMI
- OKNA DŘEVĚNÁ, ŠPALETOVÁ
- DVEŘE DŘEVĚNÉ DO OBLOŽKOVÝCH ZÁRUBNÍ
- ZAŘÍZENÍ V KOUPELNÁCH A KUCHÝNÍCH VELMI POŠKOZENÉ
- POD PRAPADLÝM STROPĚM JE NA ZEMI OCHRANNÁ PLACHTA

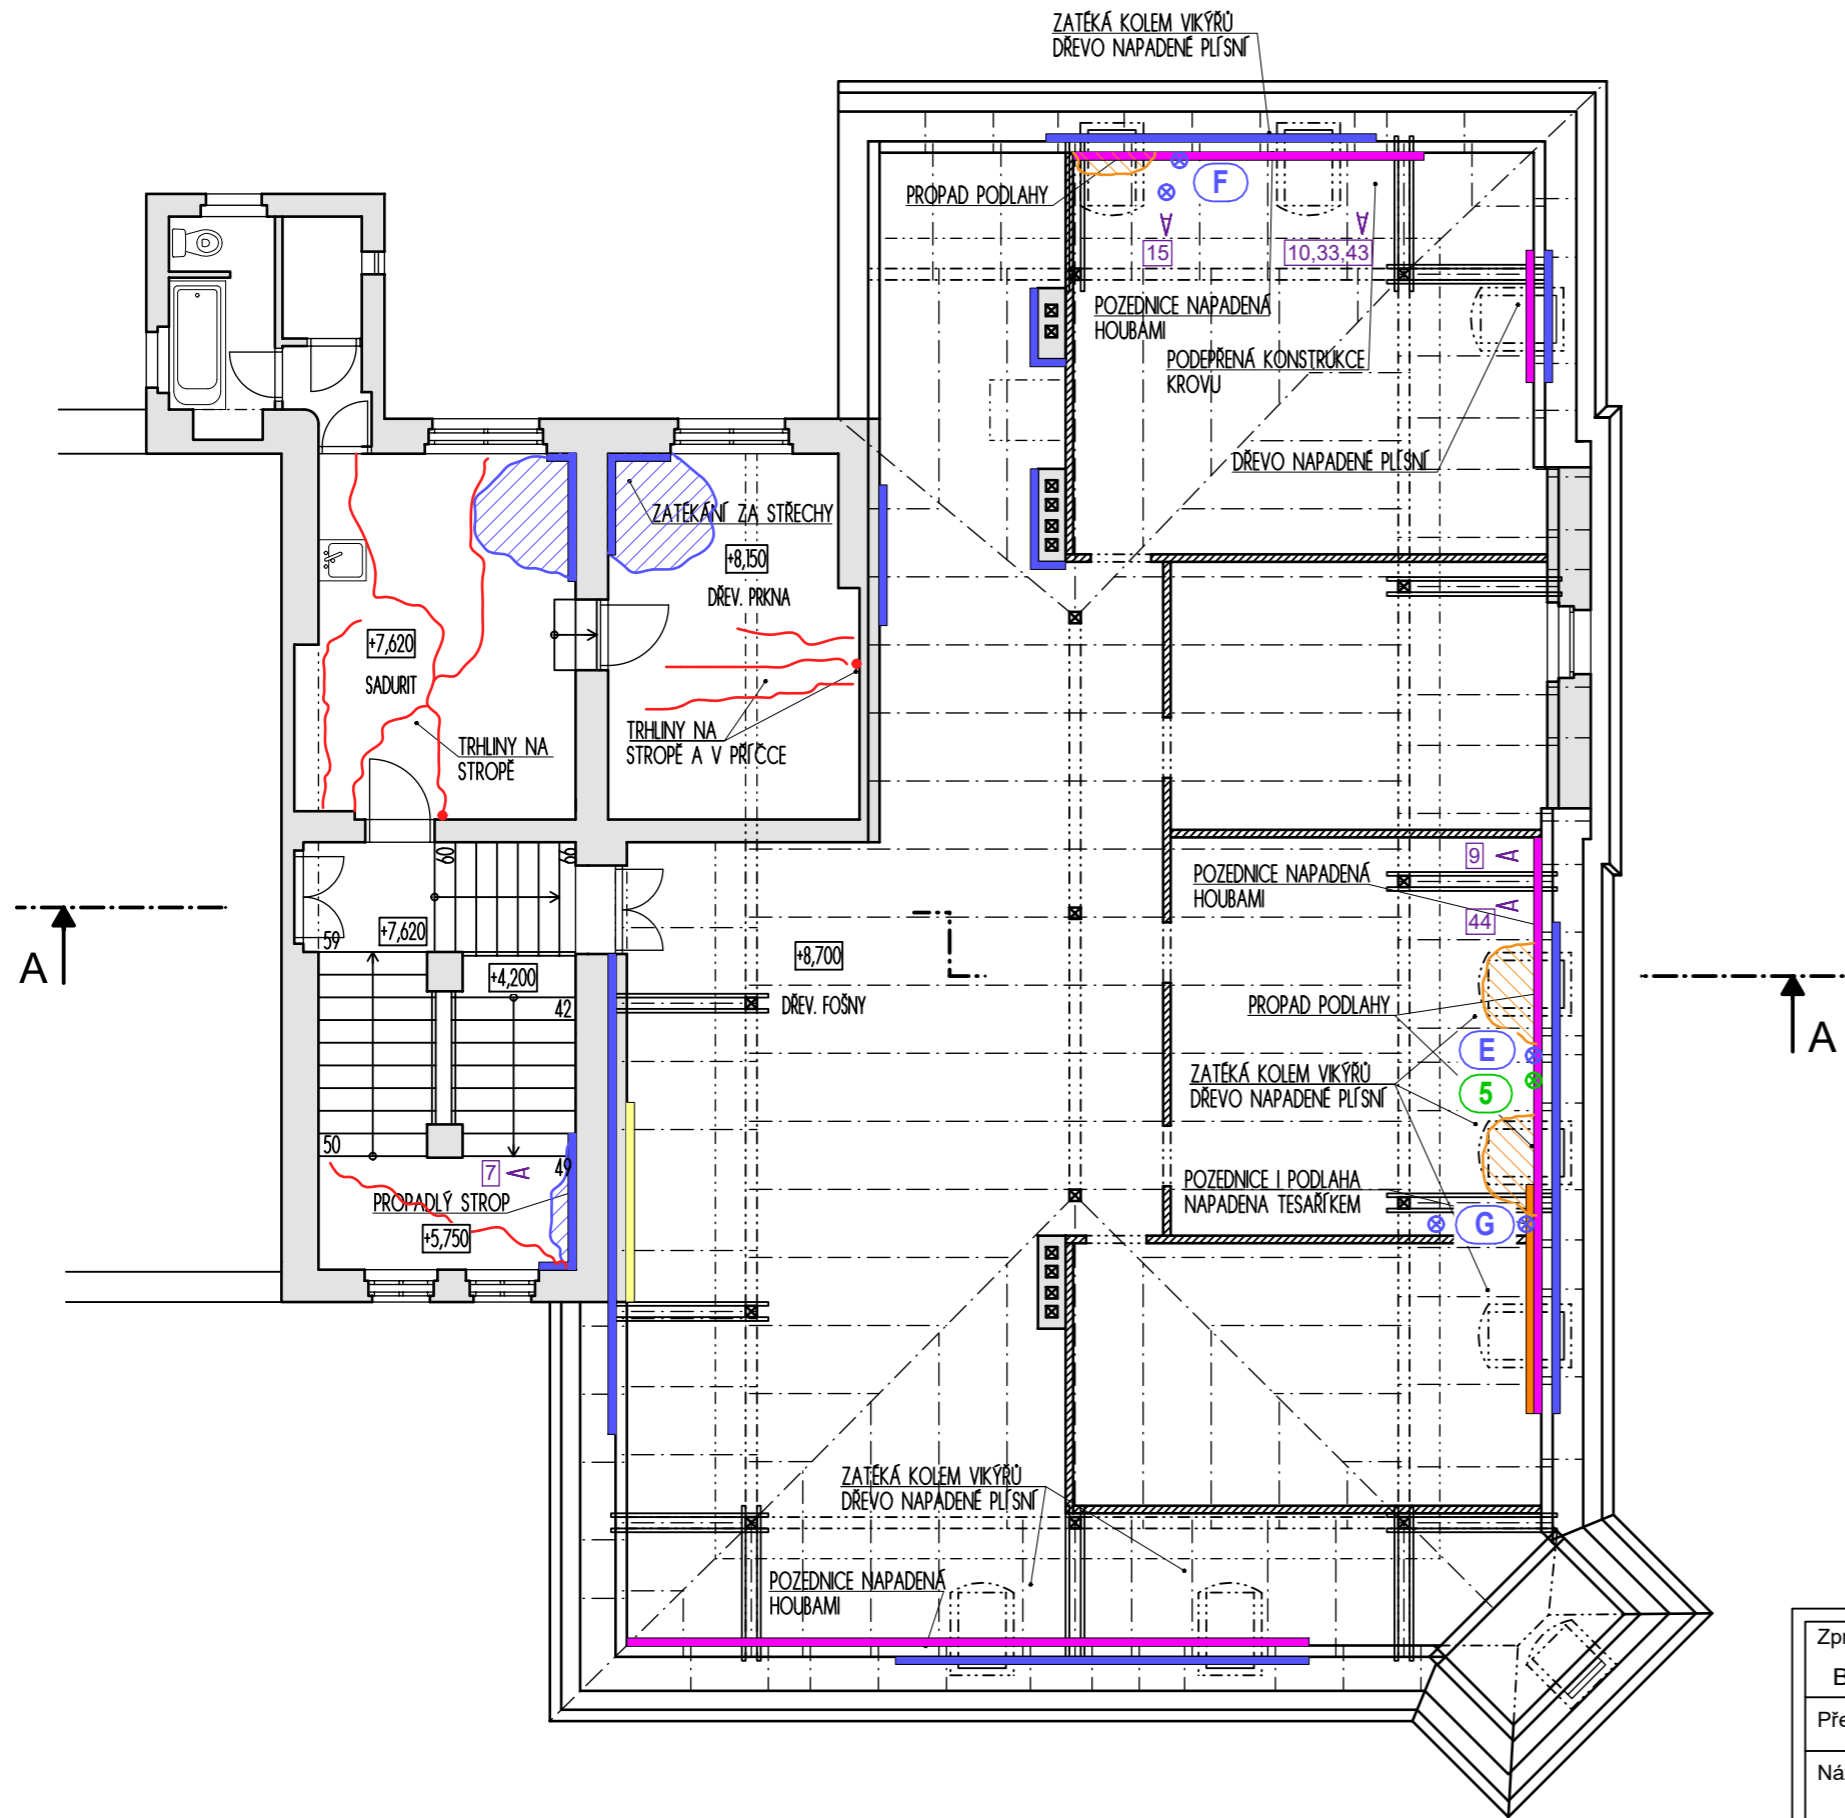
# SOUČASNÝ STAV A POPIS PORUCH PODKROVÍ

- MANSARDOVÁ STŘECHA
- KRYTINA HORNÍ ČÁSTI Z FALCOVANÉHO PLECHU
- STRMÁ ČÁST STŘECHY Z AZBESTOCEMENTOVÝCH ŠABLON
- DŘEVĚNÁ VAZNICOVÁ SOUSTAVA KROVU
- BEDNĚNÍ STŘECHY VELMI POŠKOZENÉ
- ZATÉKÁNÍ ZEJMÉNA V OBLASTI KOLEM VIKÝŘŮ
- ZDIVO Z PLNÝCH PÁLENÝCH CIHEL
- VIKÝŘE S JEDNODUCHÝM ZASKLENÍM

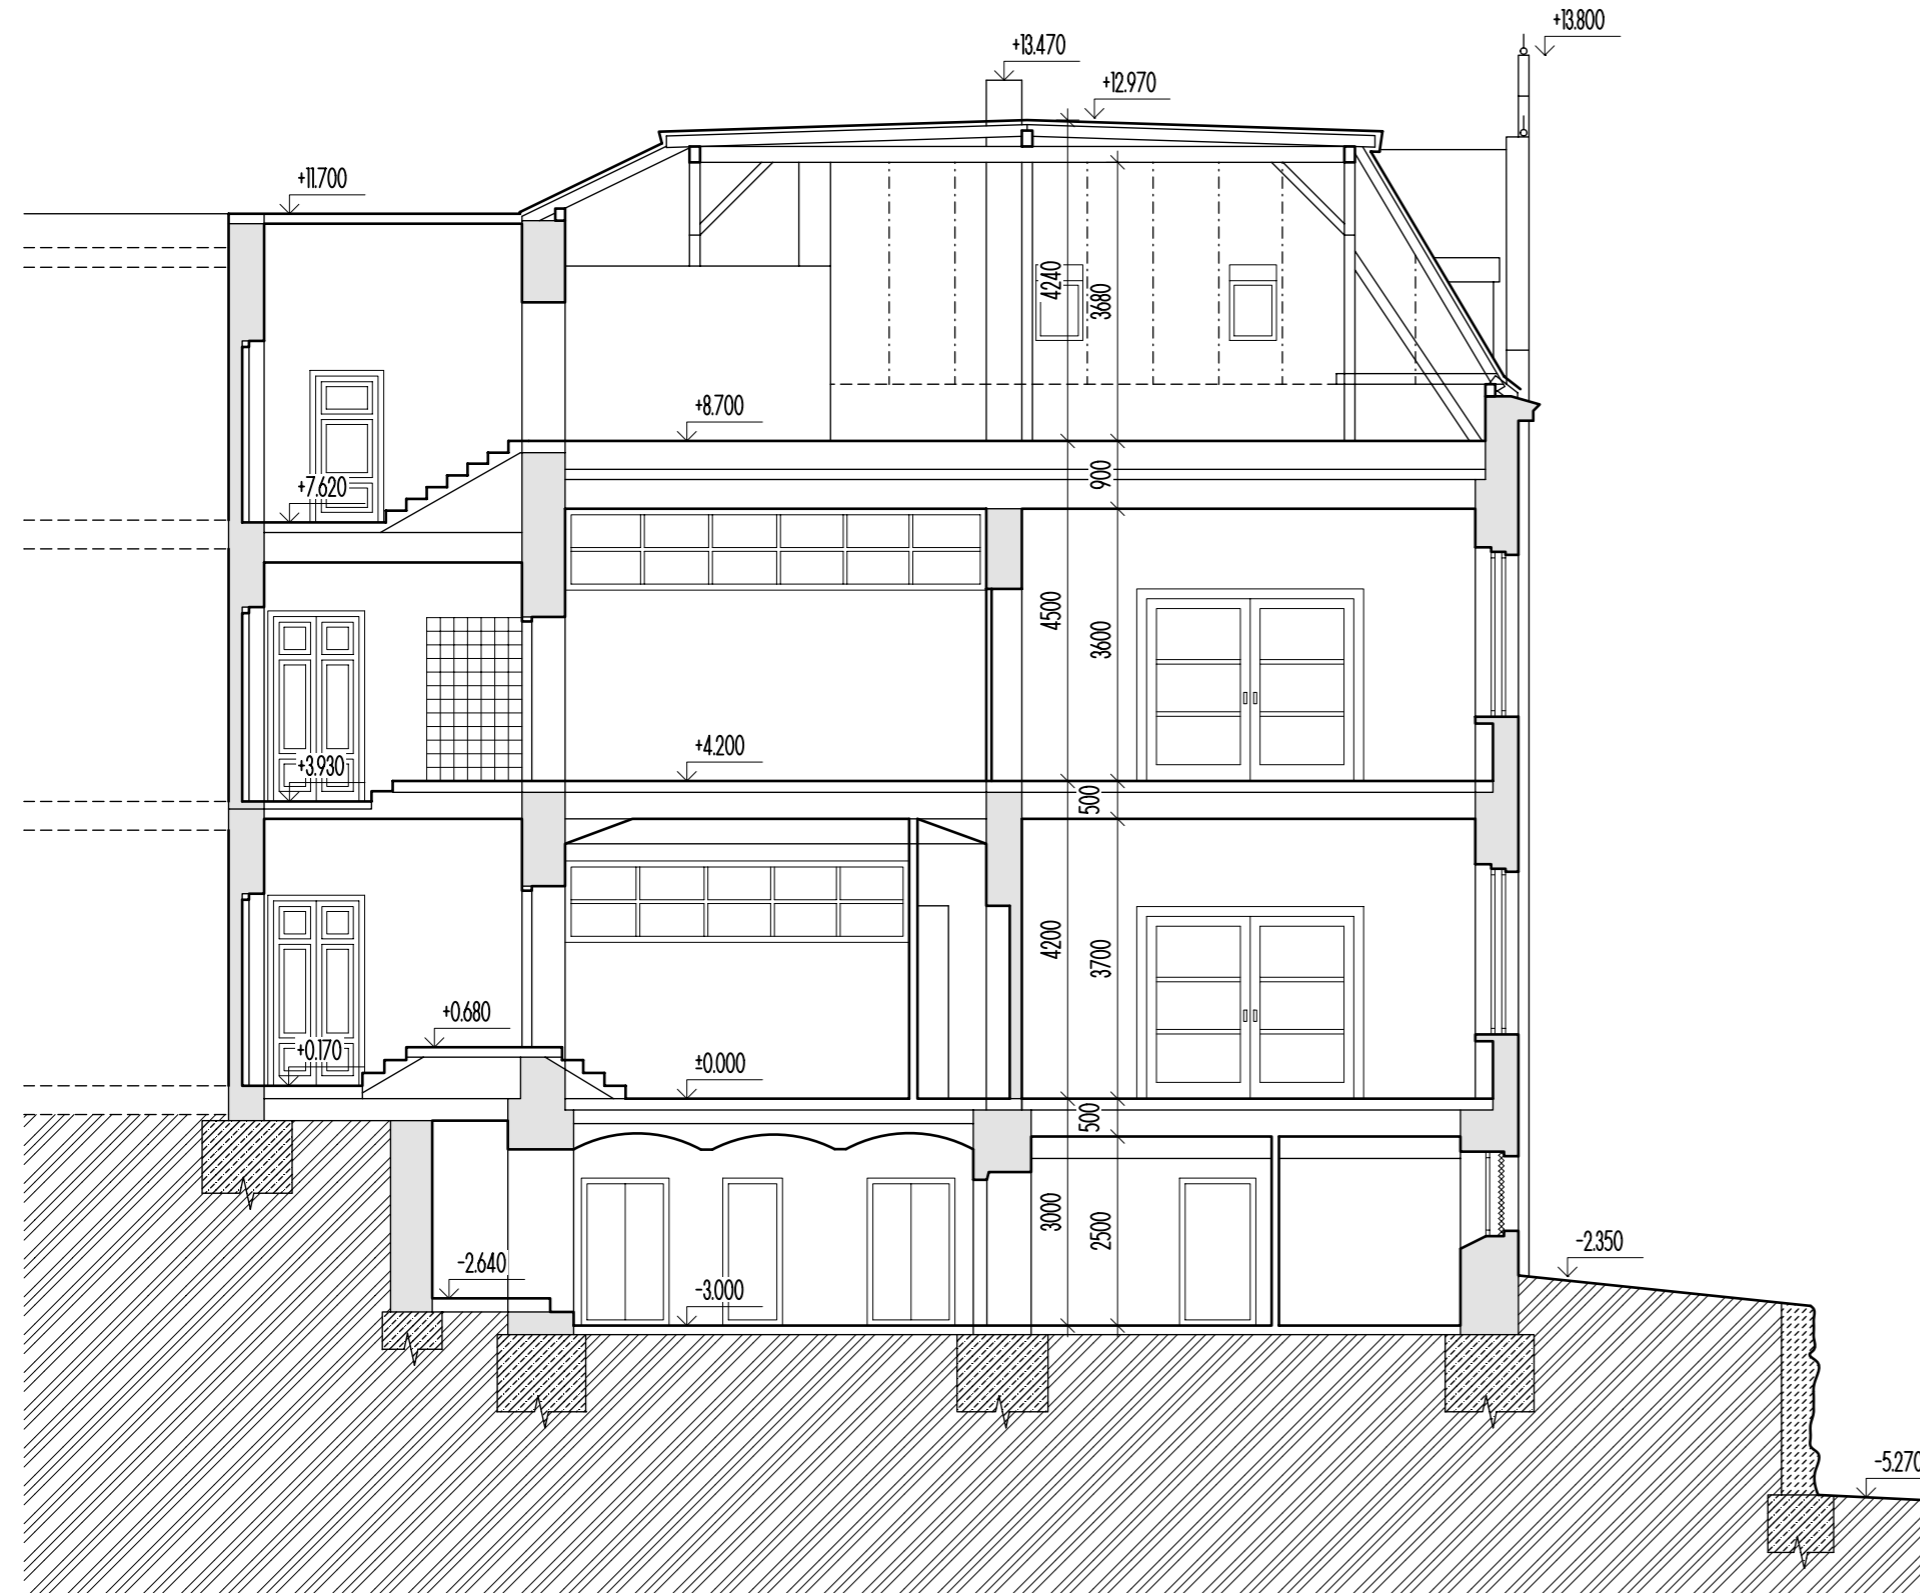
# SOUČASNÝ STAV ŘEZ A-A

- MANSARDOVÁ STŘECHA
- KRYTINA HORNÍ ČÁSTI Z FALCOVANÉHO PLECHU
- STRMÁ ČÁST STŘECHY Z AZBESTOCEMENTOVÝCH ŠABLON
- DŘEVĚNÁ VAZNICOVÁ SOUSTAVA KROVU
- BEDNĚNÍ STŘECHY VELMI POŠKOZENÉ
- ZDIVO Z PLNÝCH PÁLENÝCH CIHEL A KAMENNÝCH BLOKŮ
- STROPY DŘEVĚNÉ A Z CIHELNÝCH KLENEB
- OKNA DŘEVĚNÁ KASLIKOVÁ, V PP ZAMŘÍŽOVANÁ

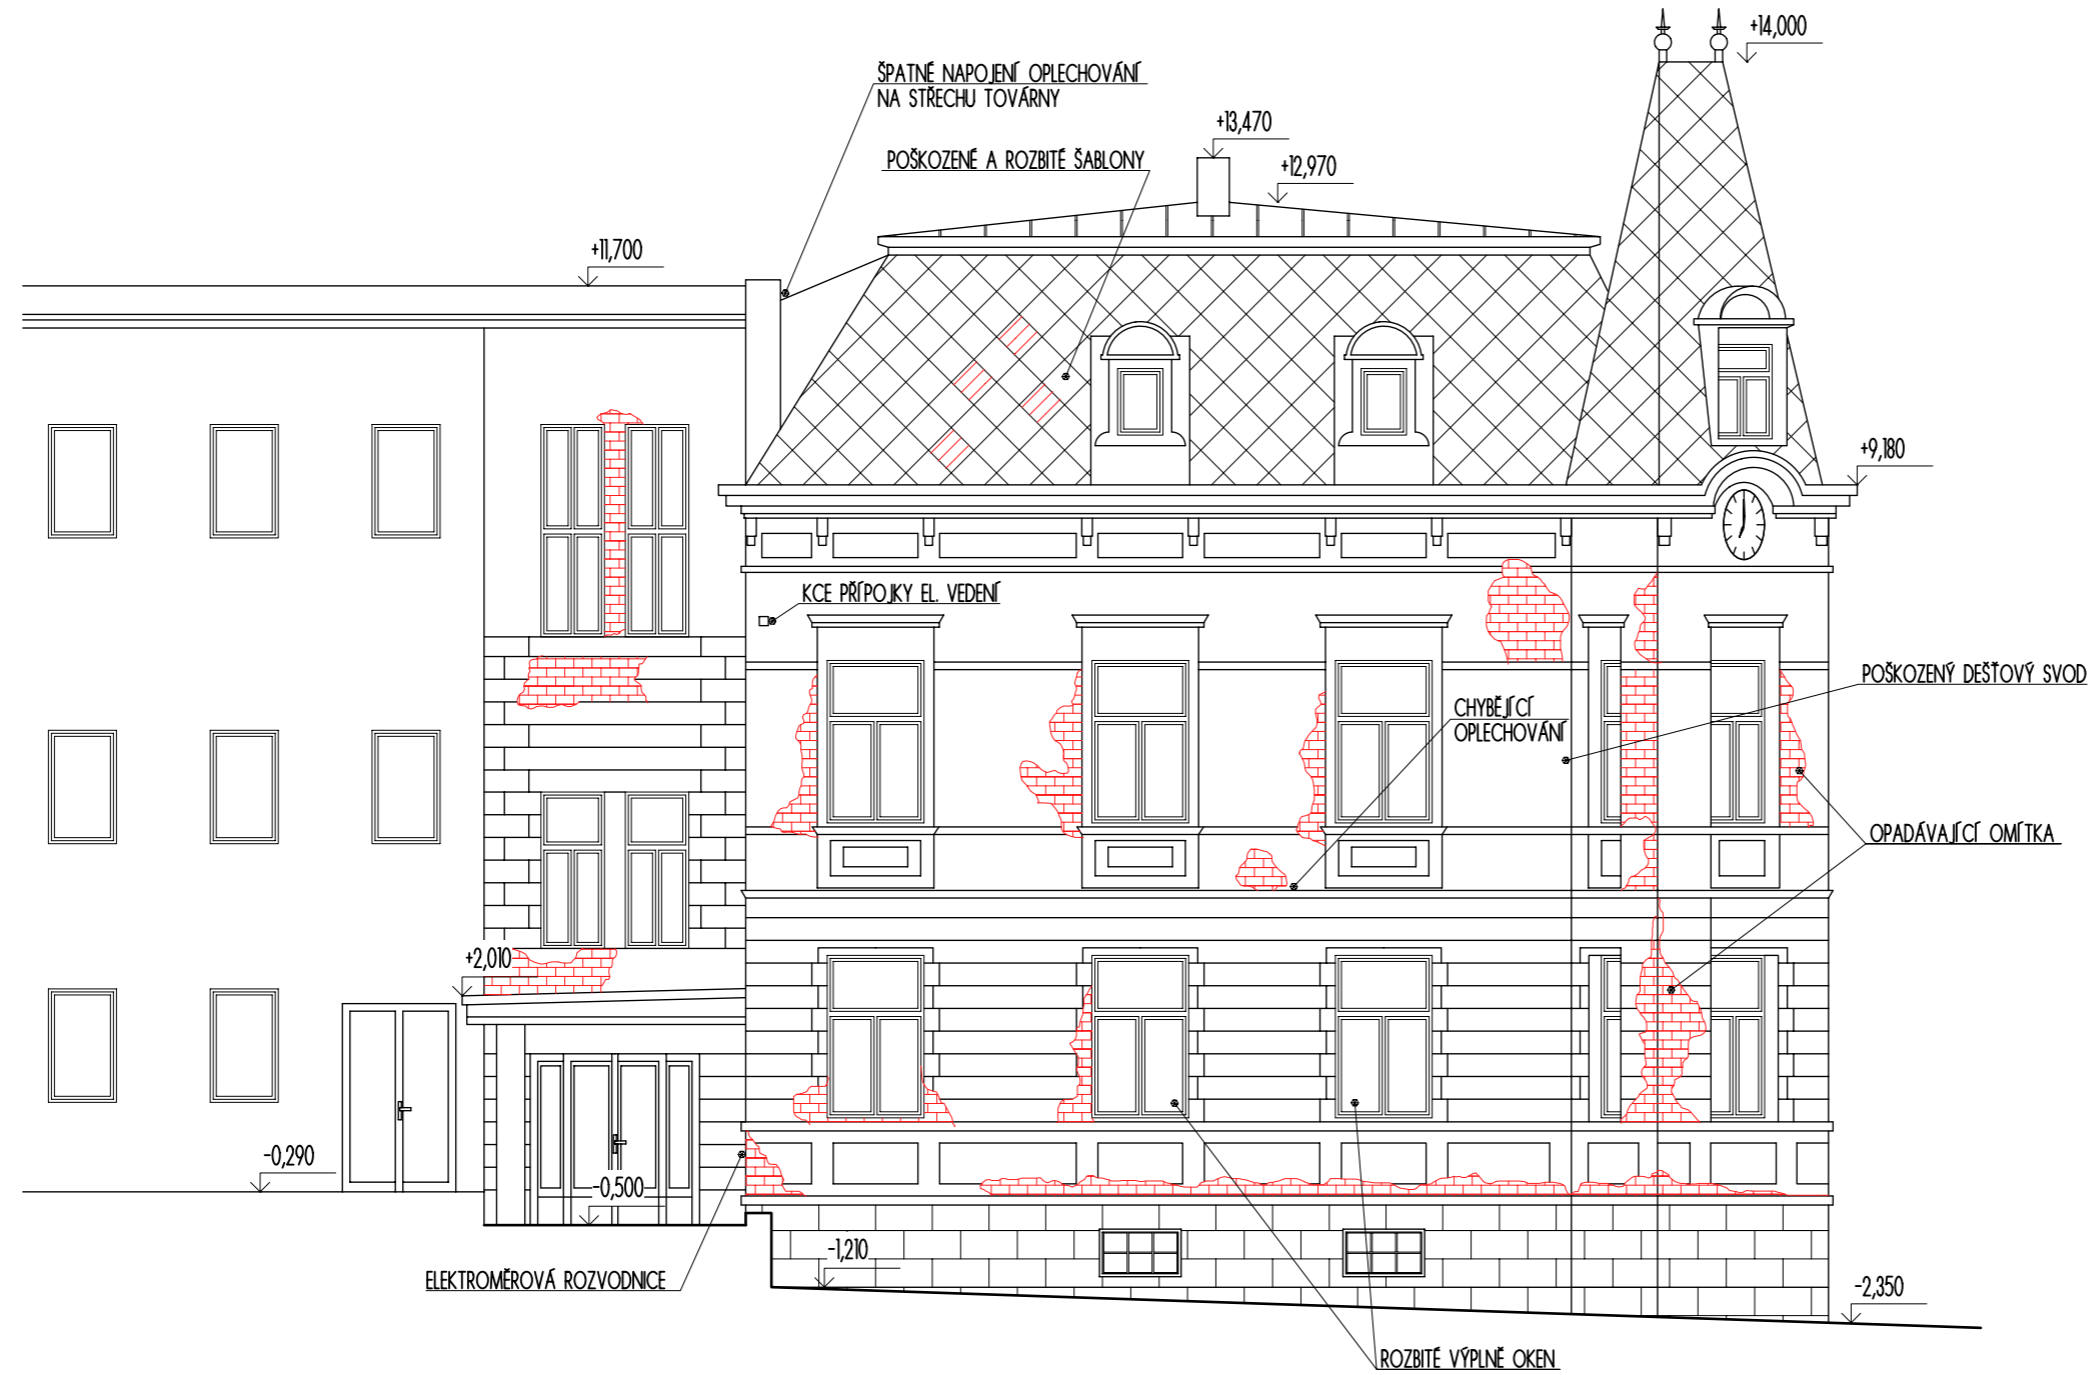
# SOUČASNÝ STAV A POPIS PORUCH POHLED SEVERNÍ

- OMÍTKA VELMI POŠKOZENÁ V CELÉ PLOŠE OBJEKTU
- ŠABLONY POROSTLÉ MEČEM
- OPLECHOVÁNÍ POŠKOZENÉ A ZVLNĚNÉ
- ROZBITÉ VÝPLNĚ NĚKTERÝCH OKEN
- OKNA V PODZEMNÍM PODLAŽÍ ZAMŘÍŽOVÁNA

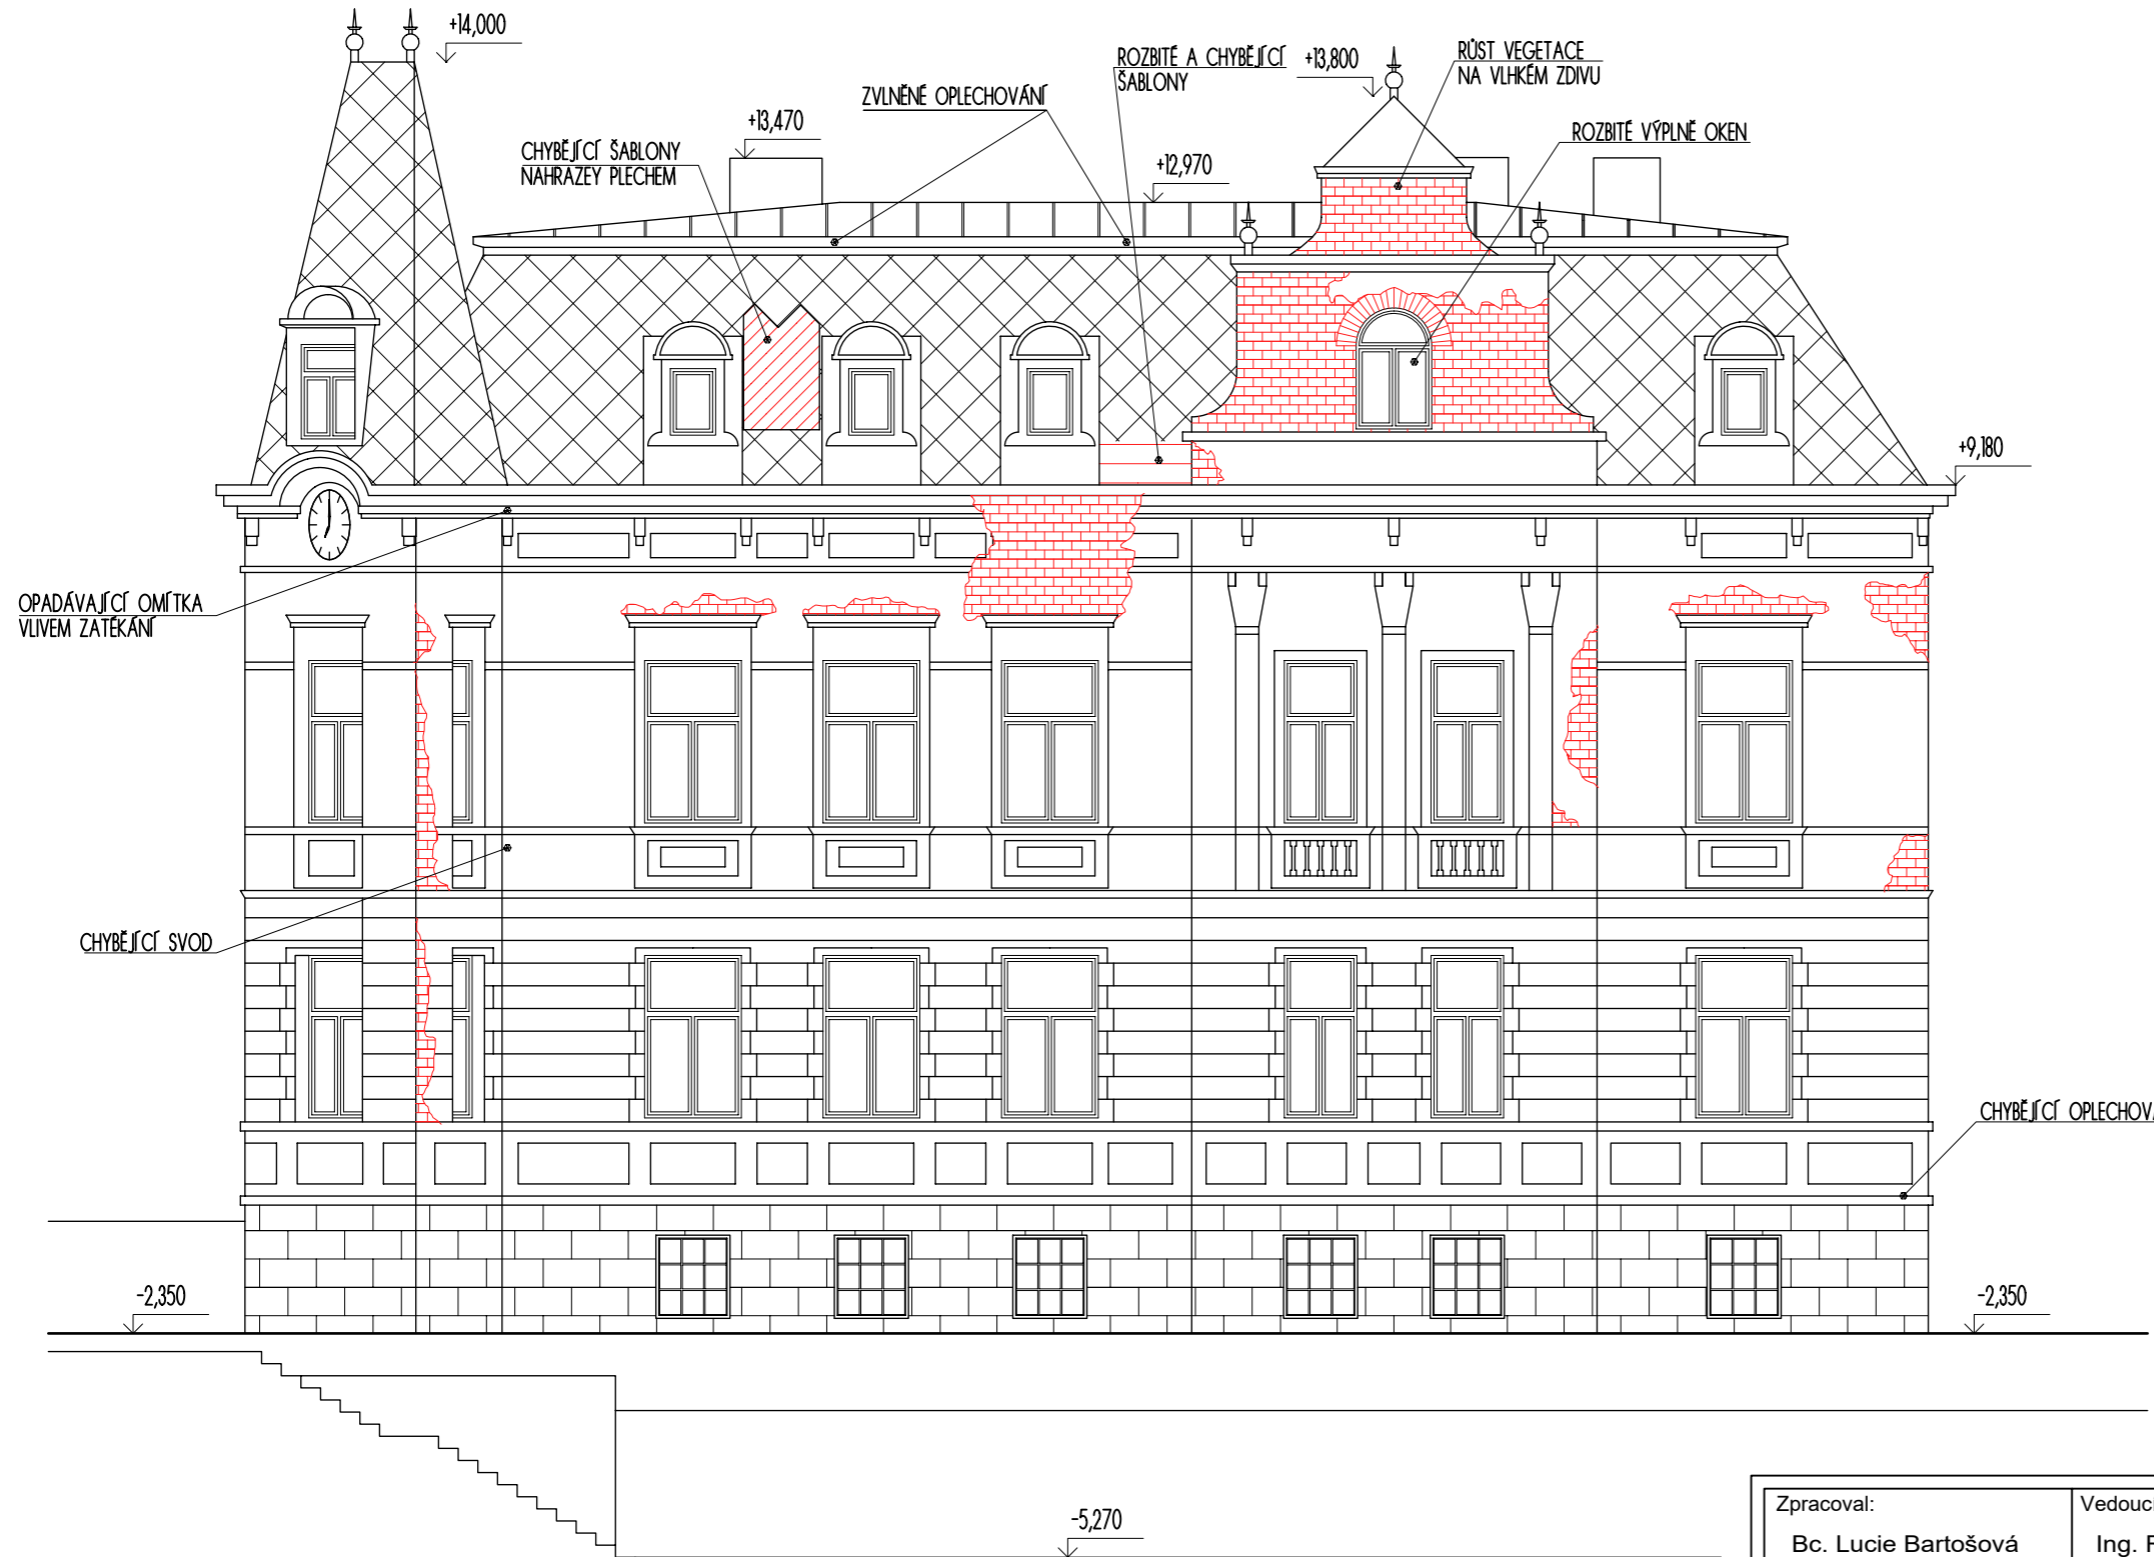
# SOUČASNÝ STAV A POPIS PORUCH POHLED ZÁPADNÍ

- OMÍTKA VELMI POŠKOZENÁ V CELÉ PLOŠE OBJEKTU
- ŠABLONY POROSTLÉ MEČEM
- OPLECHOVÁNÍ POŠKOZENÉ A ZVLNĚNÉ
- ROZBITÉ VÝPLNĚ NĚKTERÝCH OKEN
- OKNA V PODZEMNÍM PODLAŽÍ ZAMŘIŽOVÁNA
