# SOUČASNÝ STAV A POPIS PORUCH 1.PP

<b>FAKULTA STAVEBNÍ ČVUT V PRAZE</b>
Předmět: 124DPM DIPLOMOVÁ PRÁCE			
Název úlohy: PRŮZKUM A NÁVRH REKONSTRUKCE HORNÝCHOVY VILY V LOMNICI NAD POPELKOU		Datum: 7.1.2018	Meřítko: 1:100
Název výkresu: <b>SOUČASNÝ STAV A POPIS PORUCH 1.PP</b>		Číslo výkresu: 1.

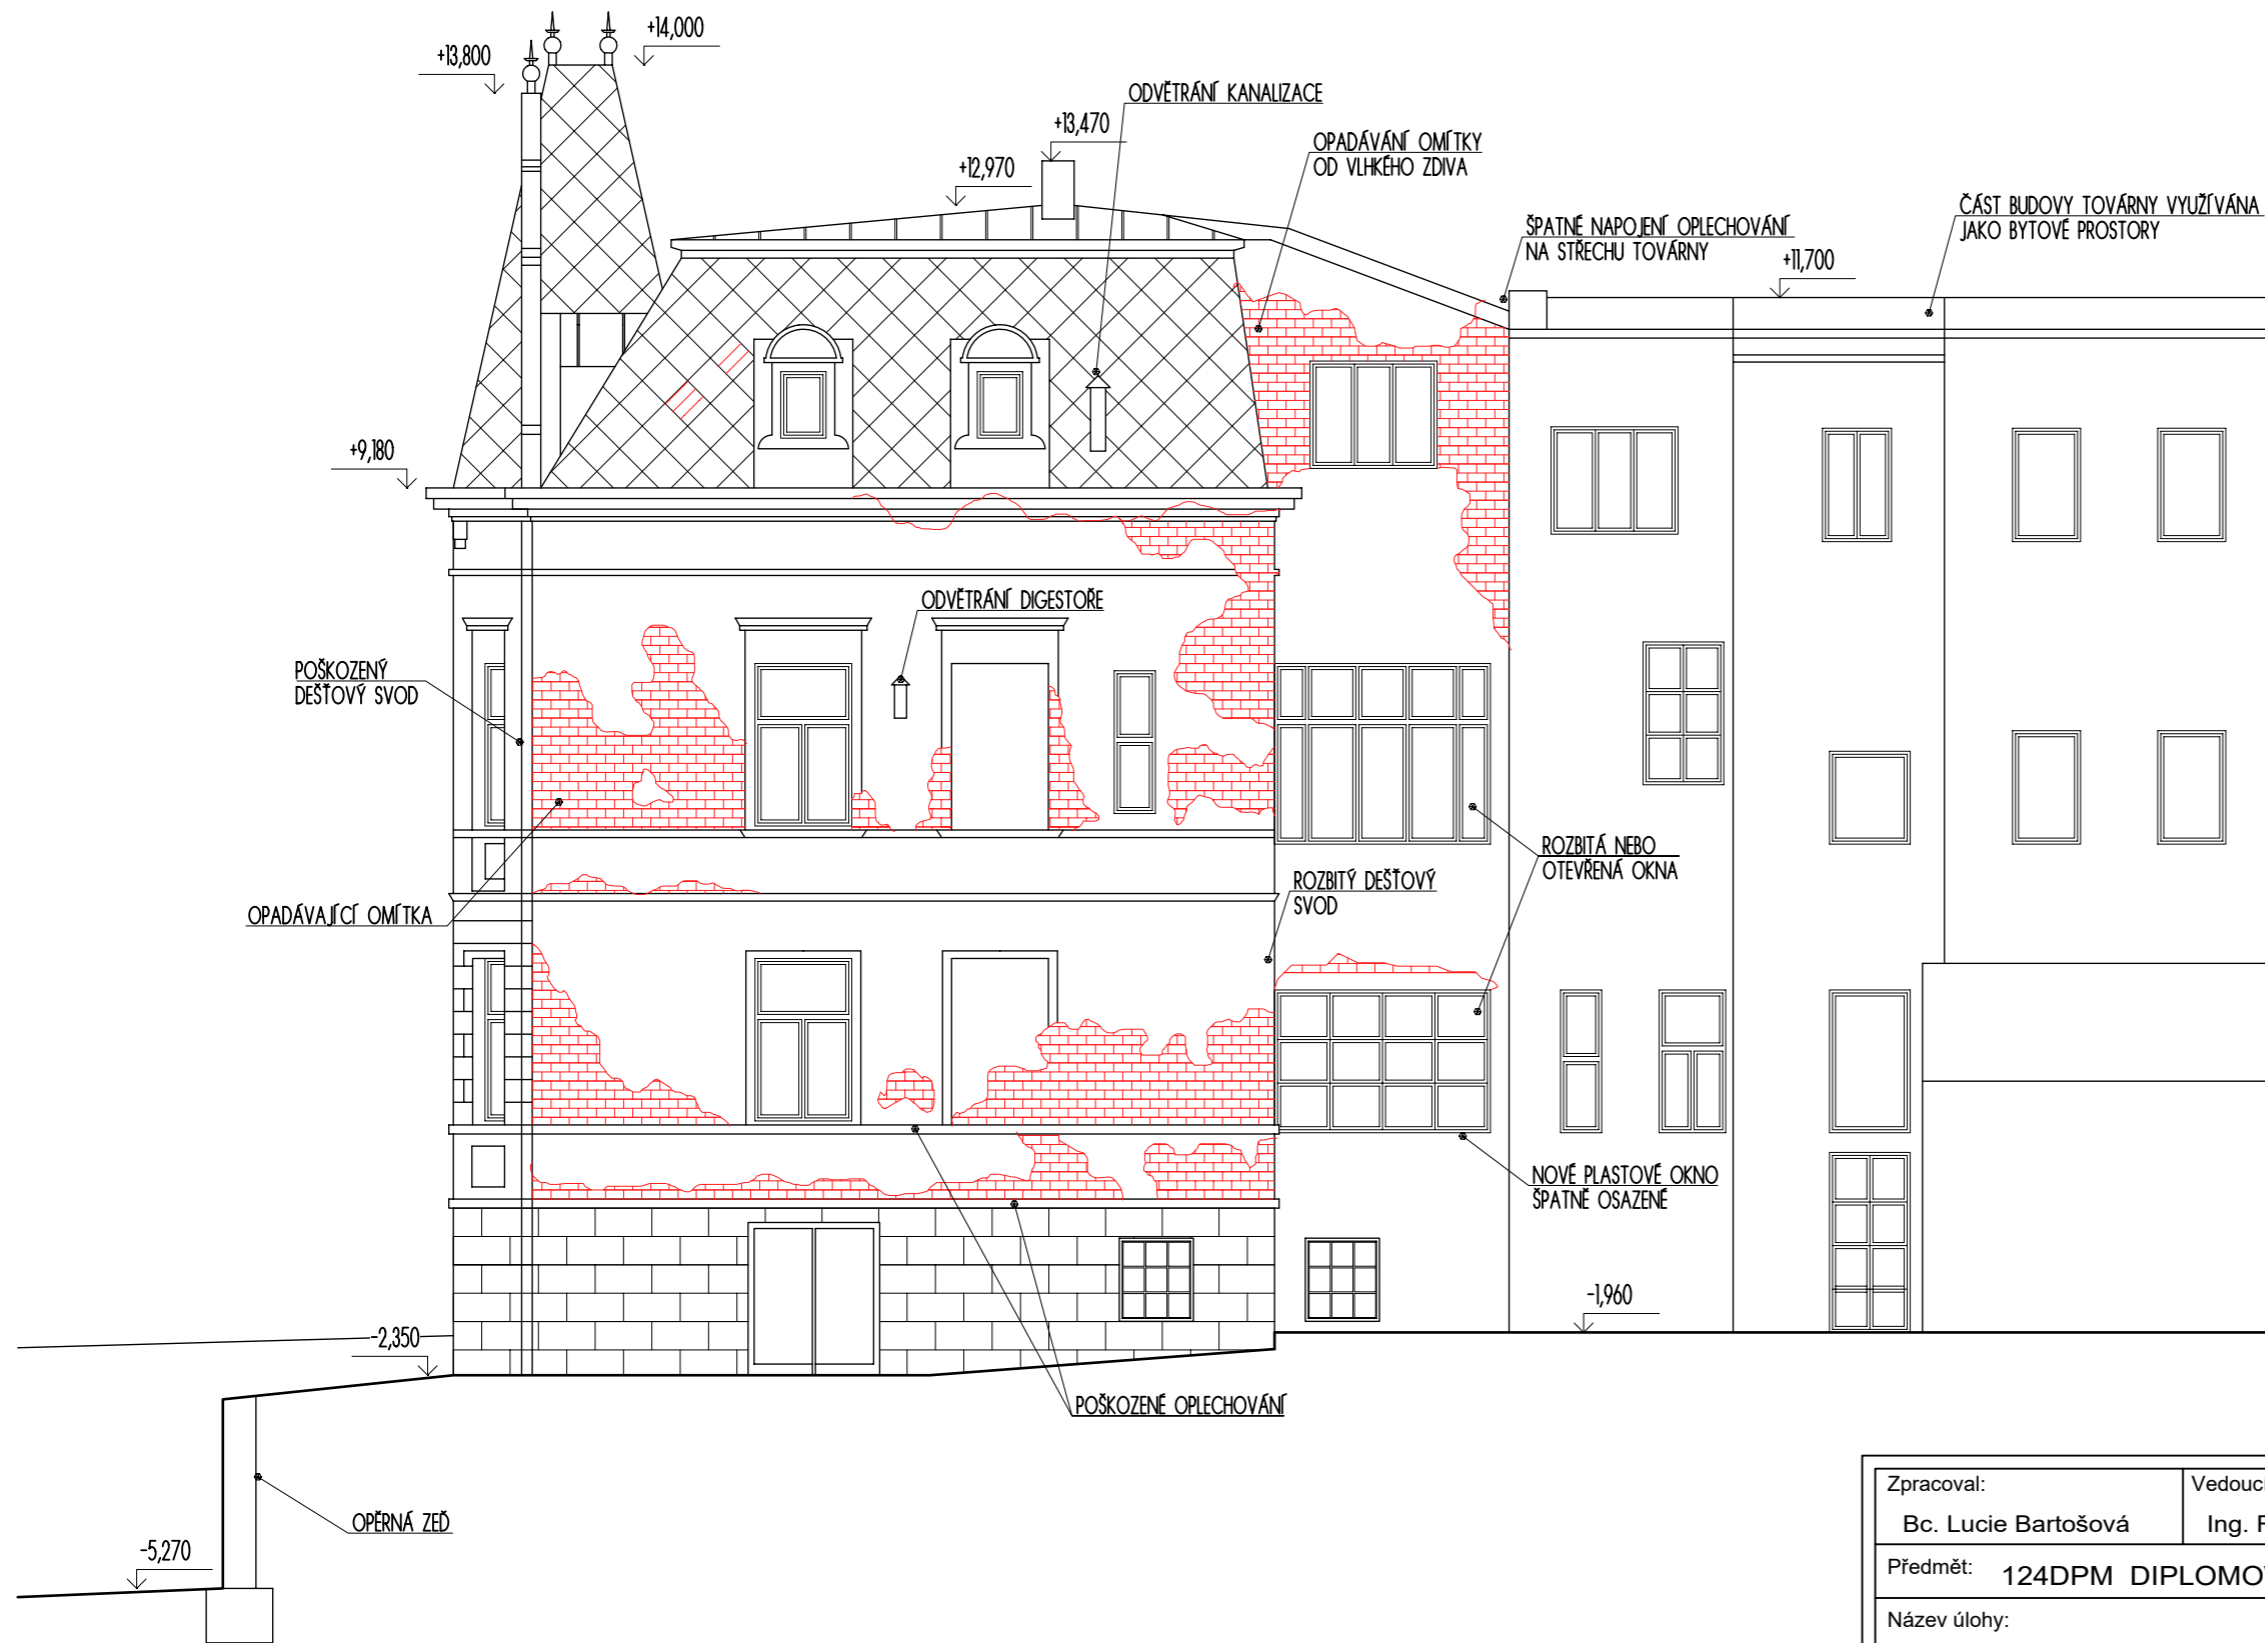
# SOUČASNÝ STAV A POPIS PORUCH POHLED JIŽNÍ

- OMÍTKA VELMI POŠKOZENÁ V CELÉ PLOŠE OBJEKTU
- ŠABLONY POROSTLÉ MECHEM
- OPLECHOVÁNÍ POŠKOZENÉ A ZVLNĚNÉ
- ROZBITÉ VÝPLNĚ NĚKTERÝCH OKEN
- OKNA V PODZEMNÍM PODLAŽÍ ZAMŘÍŽOVÁNA

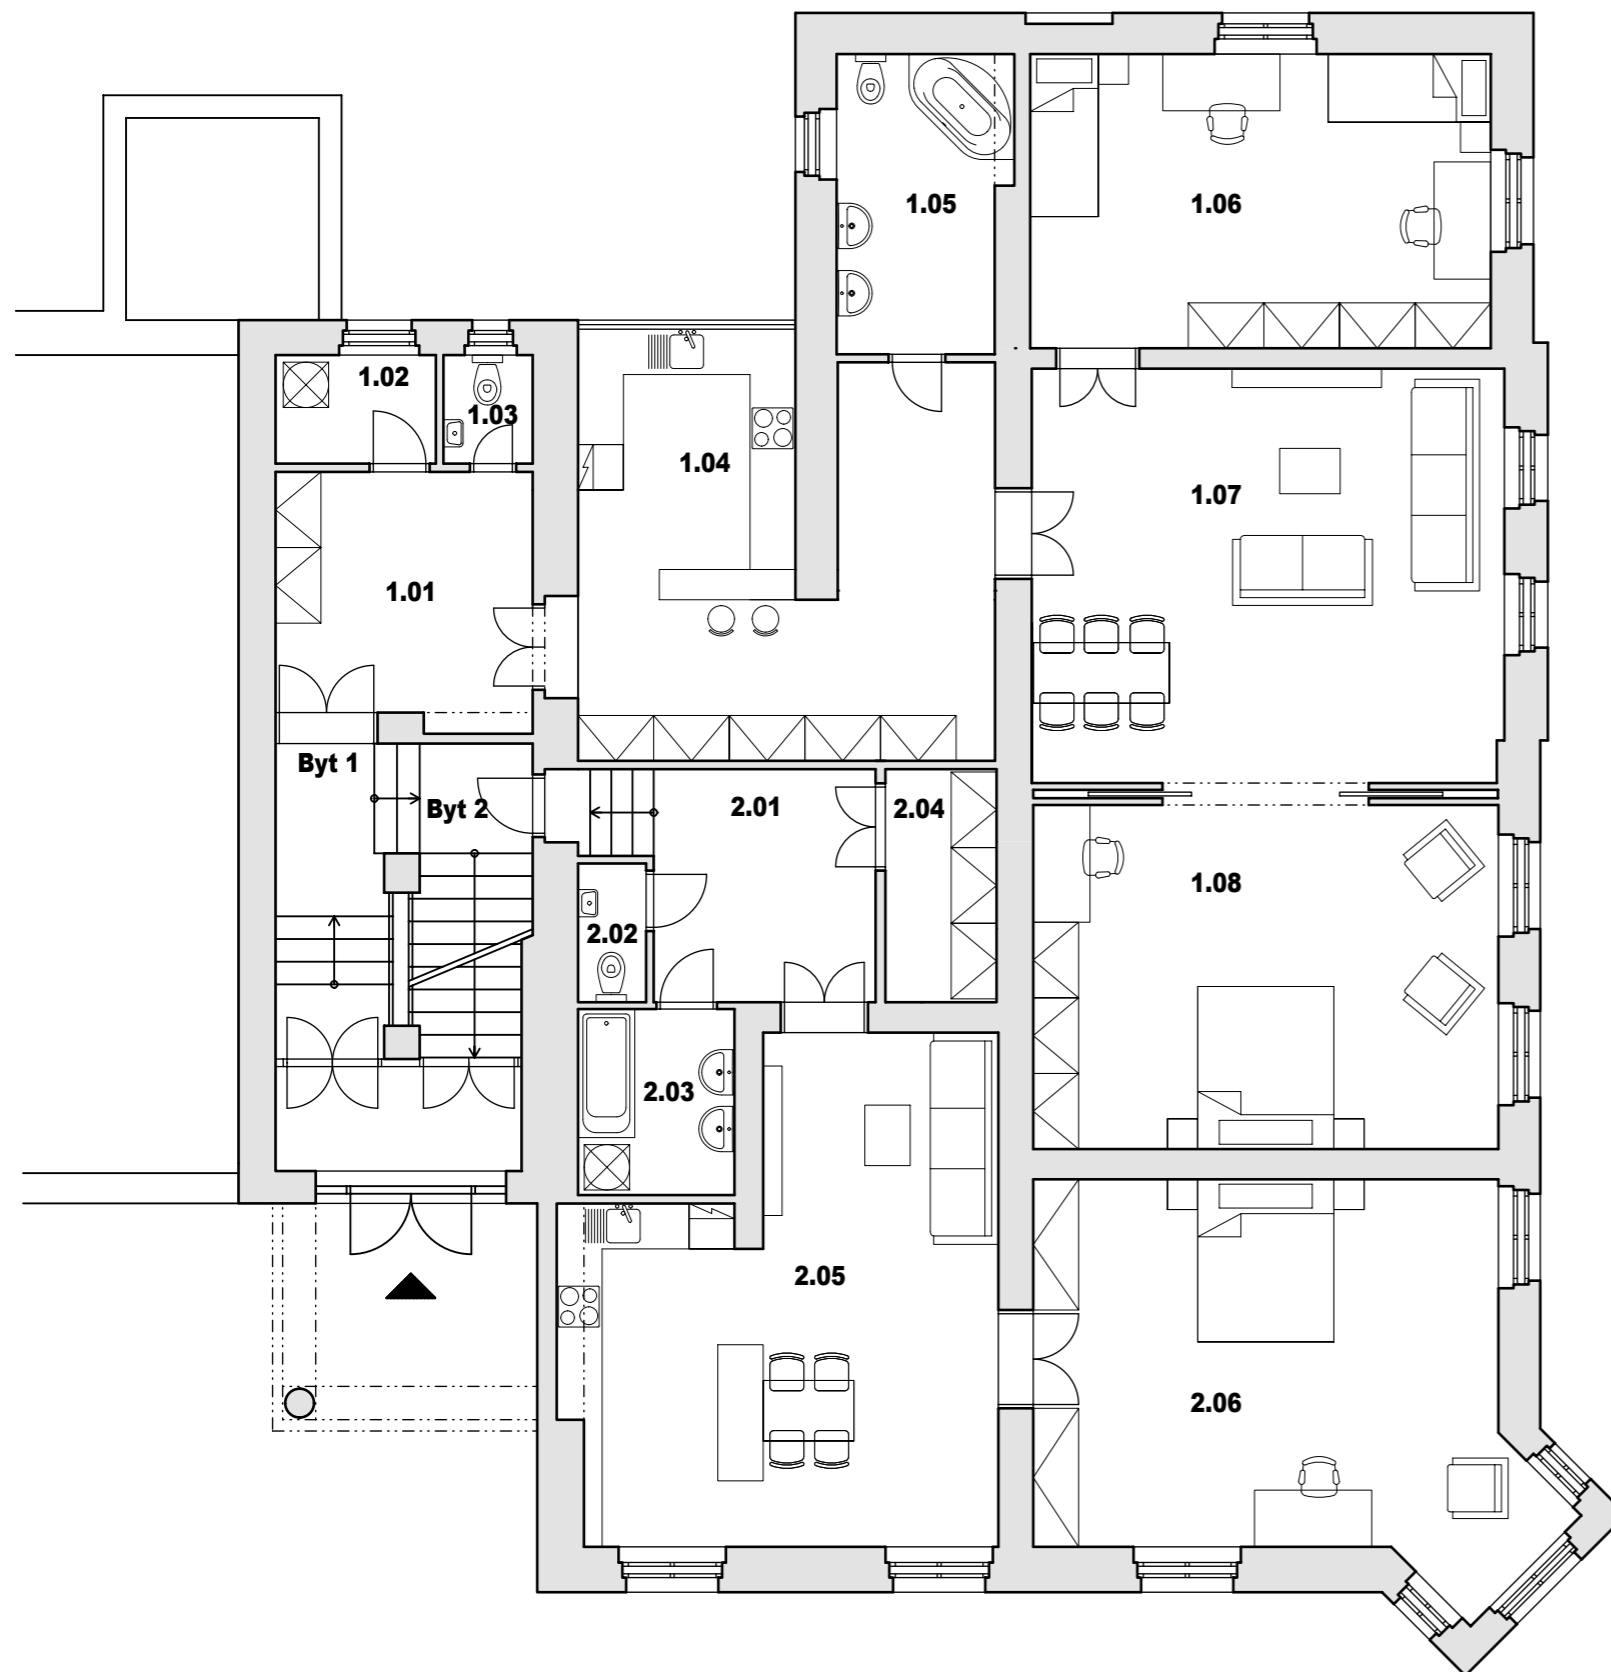
# STUDIE NOVÝ STAV 1.NP

OZNAČENÍ	NÁZEV MÍSTNOSTI	PLOCHA [m <sup>2</sup> ]
1.01	Předsíň	10.82
1.02	Komora	3.04
1.03	WC	1.69
1.04	Kuchyňský kout	27.79
1.05	Koupelna	8.75
1.06	Pokoj	23.69
1.07	Obývací pokoj	34.19
1.08	Ložnice	27.99

OZNAČENÍ	NÁZEV MÍSTNOSTI	PLOCHA [m <sup>2</sup> ]
2.01	Předsíň	10.62
2.02	WC	1.65
2.03	Koupelna	5.09
2.04	Šatna	4.53
2.05	Obývací pokoj + KK	32.71
2.06	Ložnice	31.97

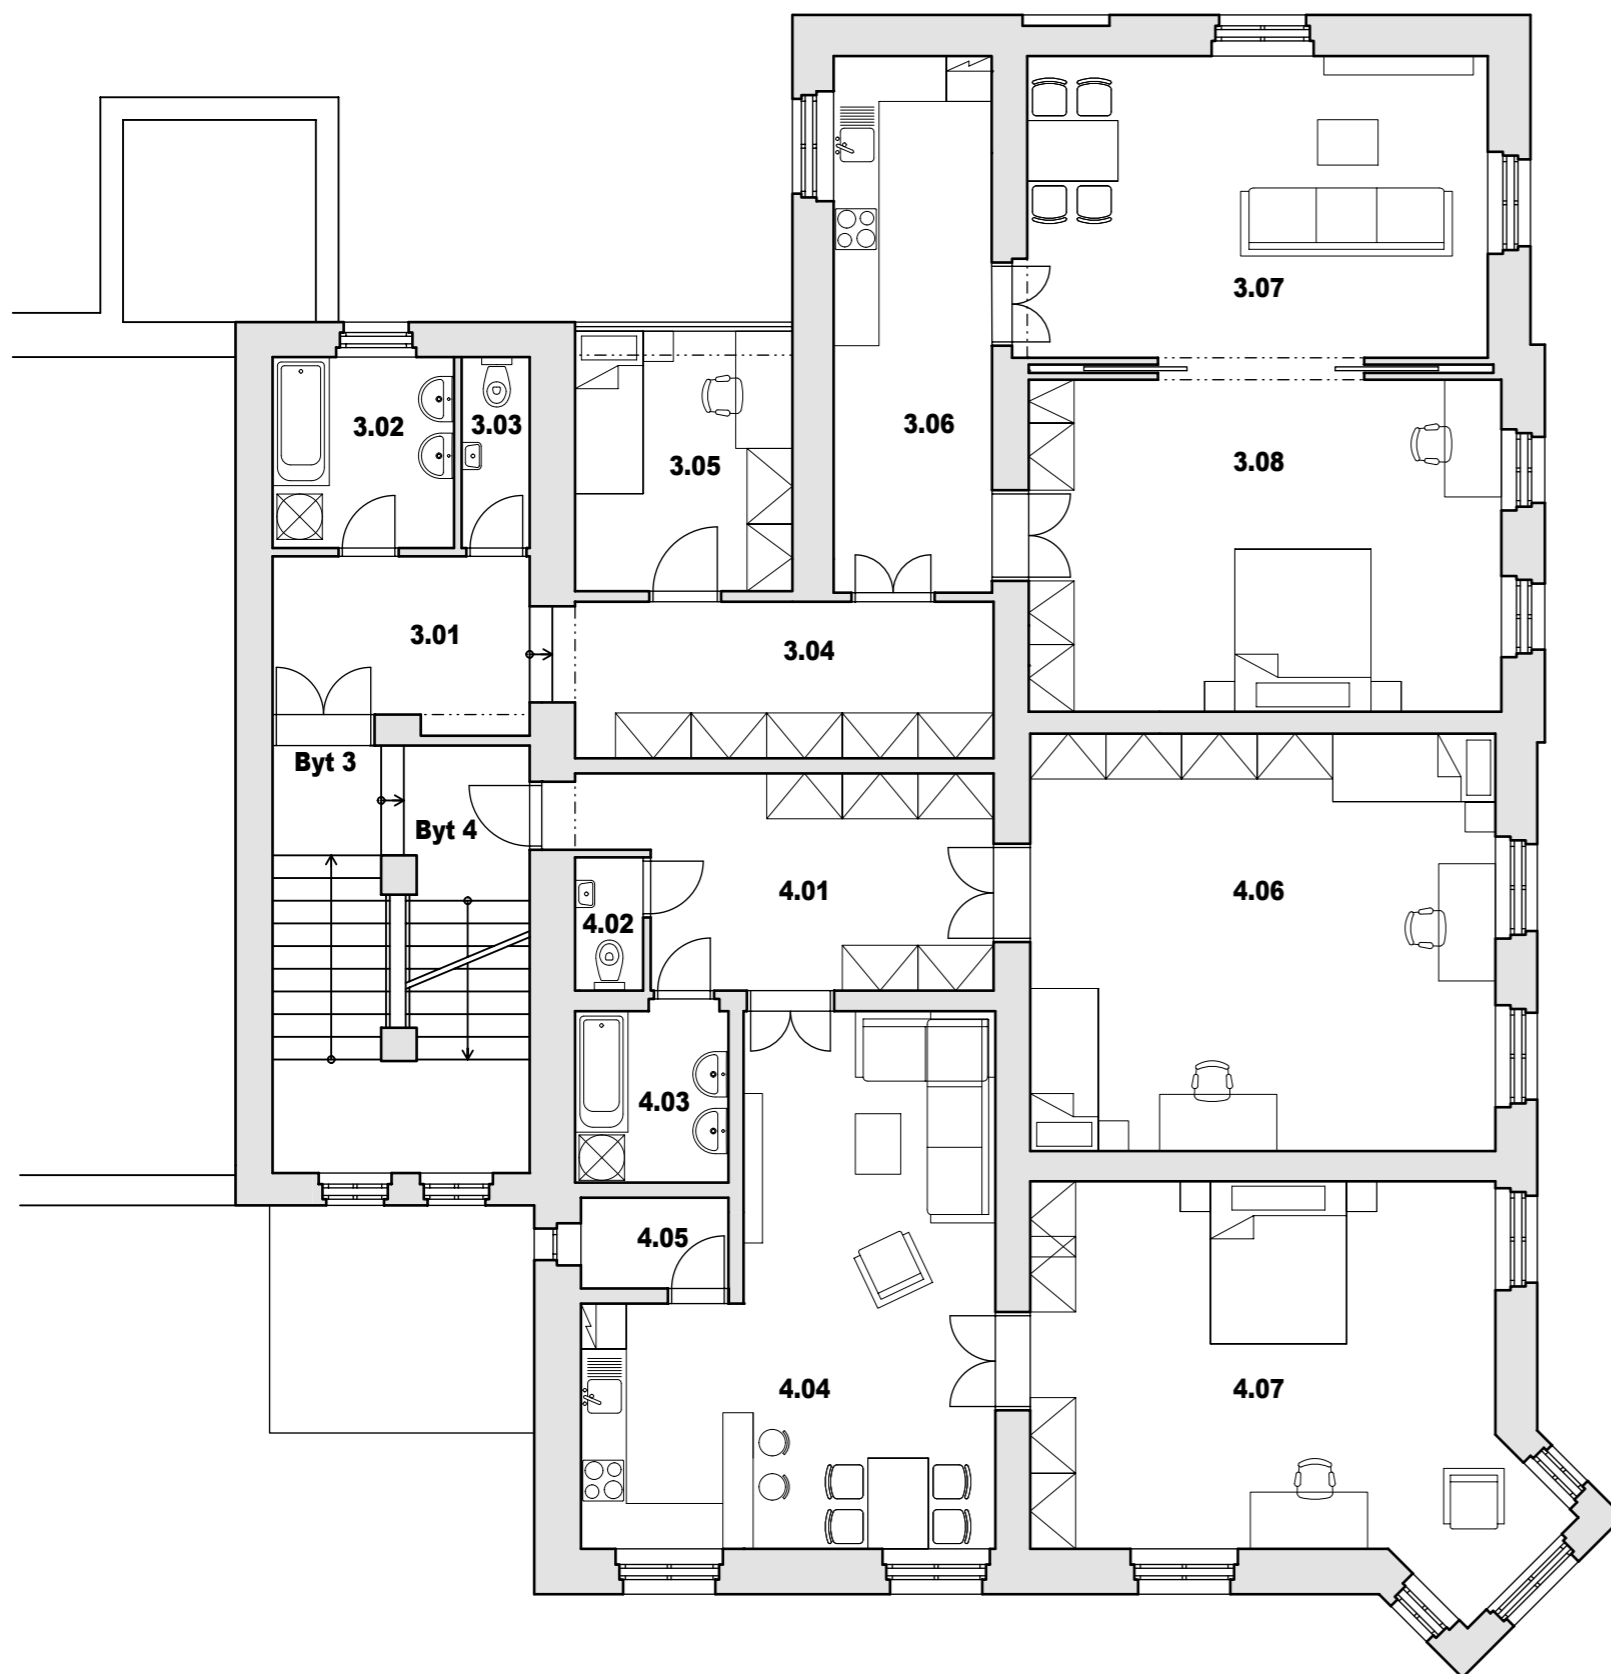
# STUDIE NOVÝ STAV 2.NP

OZNAČENÍ	NÁZEV MÍSTNOSTI	PLOCHA [m <sup>2</sup> ]
3.01	Předsíň	7.52
3.02	Koupelna	6.06
3.03	WC	2.27
3.04	Chodba	11.46
3.05	Pokoj	9.88
3.06	Kuchyňský kout	14.83
3.07	Obývací pokoj	24.30
3.08	Ložnice	27.44

OZNAČENÍ	NÁZEV MÍSTNOSTI	PLOCHA [m <sup>2</sup> ]
4.01	Předsíň	14.03
4.02	WC	1.59
4.03	Koupelna	4.60
4.04	Obývací pokoj + KK	30.65
4.05	Komora	2.34
4.06	Pokoj	33.95
4.07	Ložnice	31.97

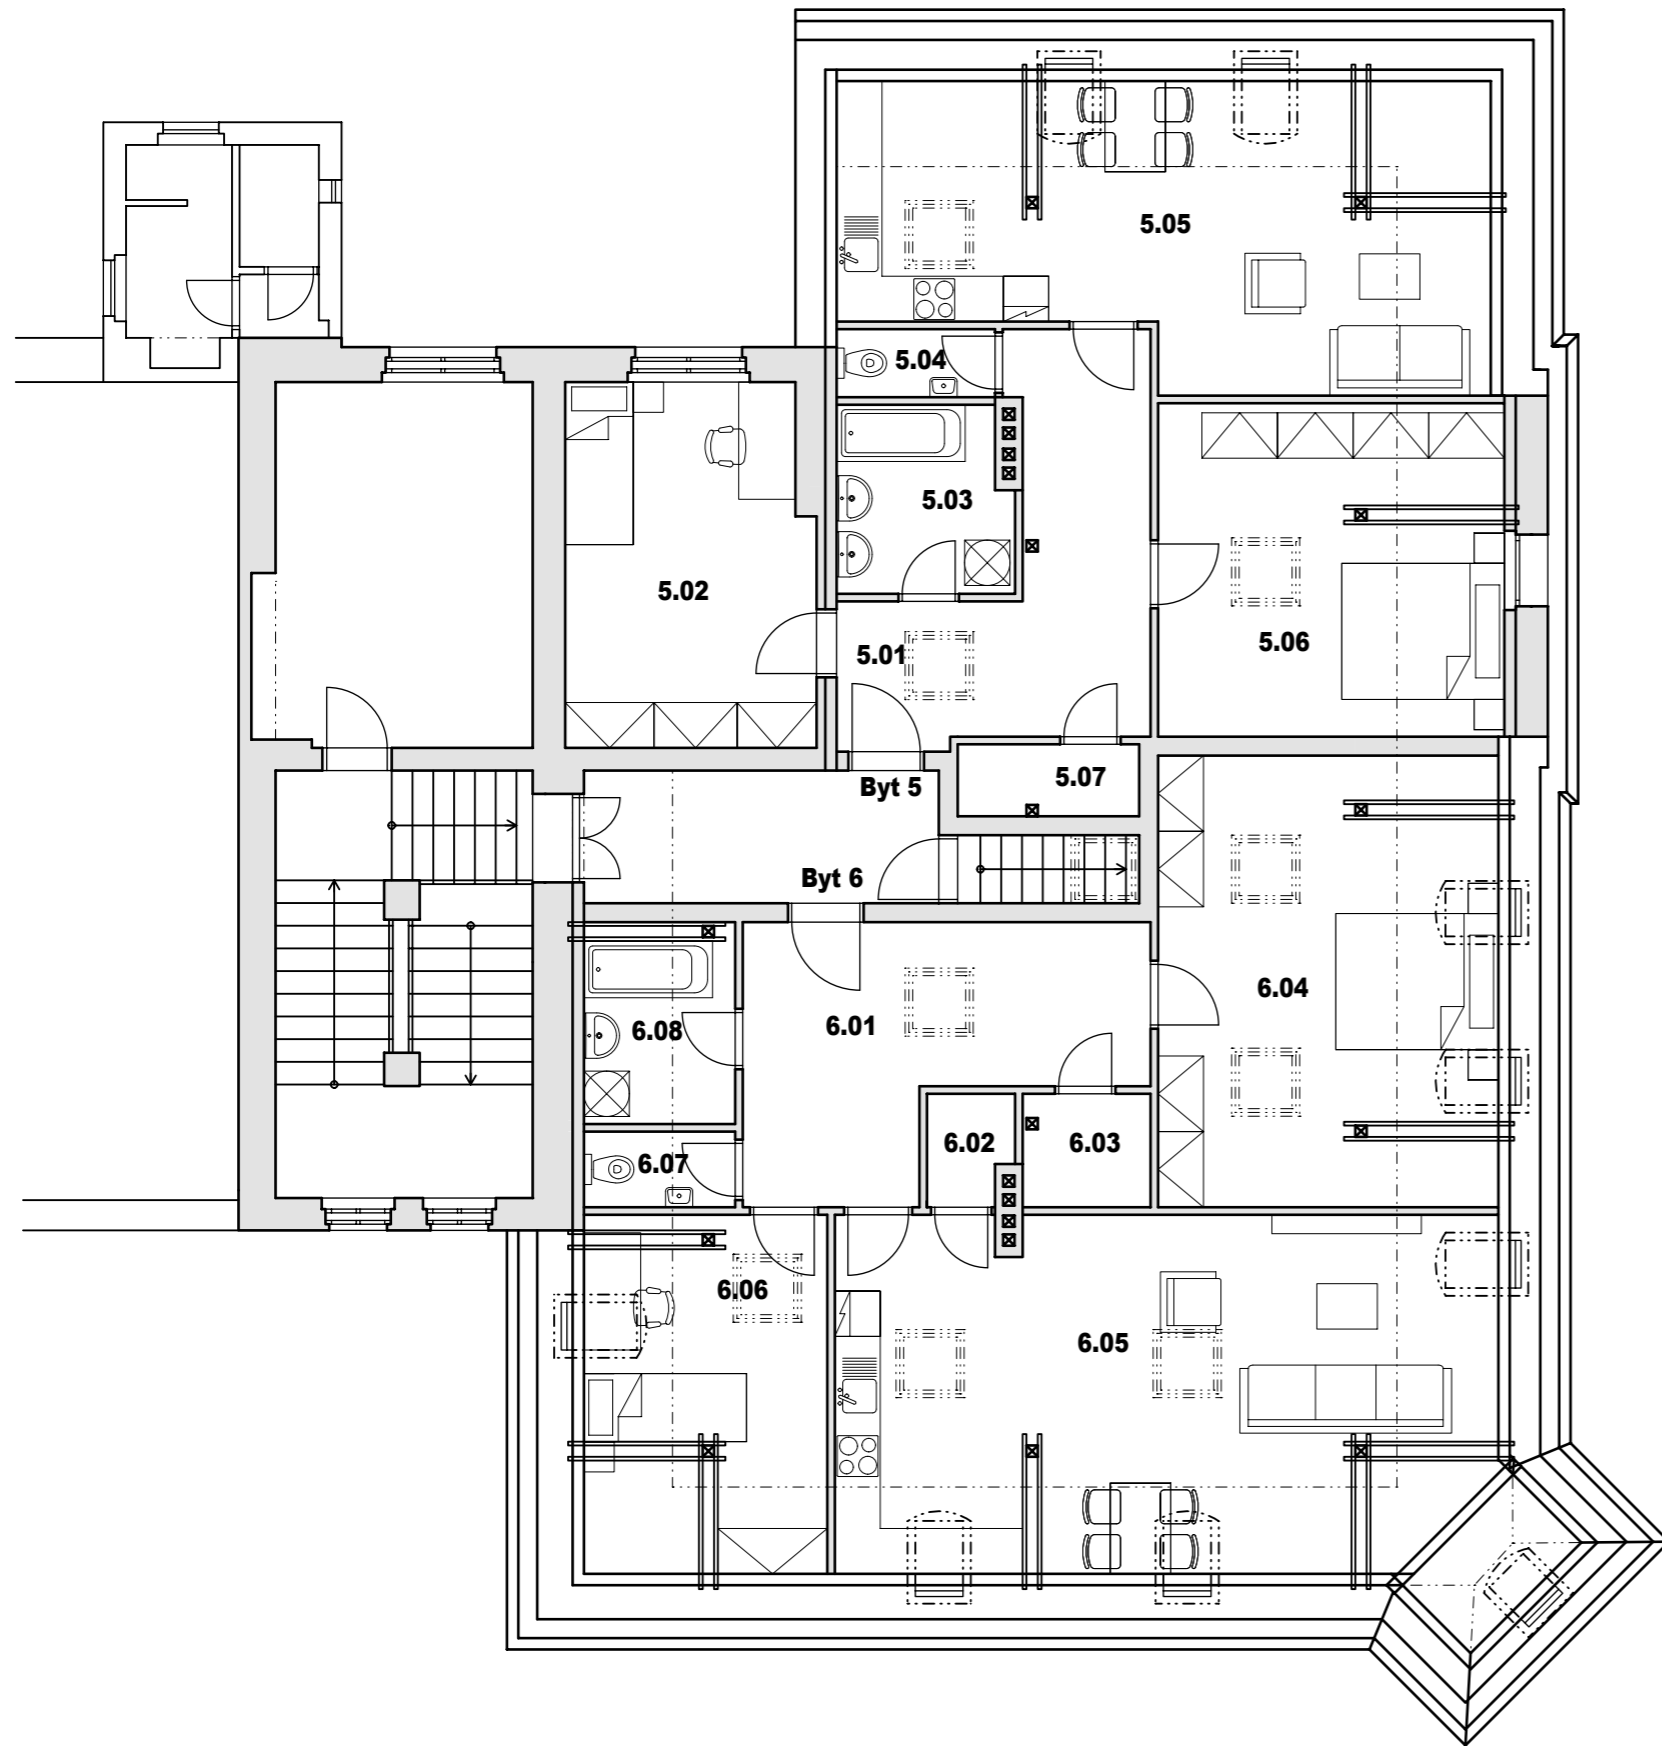
# STUDIE NOVÝ STAV PODKROVÍ

OZNAČENÍ	NÁZEV MÍSTNOSTI	PLOCHA [m <sup>2</sup> ]
5.01	Chodba	14.05
5.02	Pokoj	15.58
5.03	Koupelna	5.60
5.04	WC	1.89
5.05	Obývací pokoj + KK	31.82
5.06	Ložnice	20.19
5.07	Komora	2.28

OZNAČENÍ	NÁZEV MÍSTNOSTI	PLOCHA [m <sup>2</sup> ]
6.01	Chodba	15.44
6.02	Komora	1.60
6.03	Šatna	2.54
6.04	Ložnice	26.87
6.05	Obývací pokoj + KK	40.58
6.06	Pokoj	15.28
6.07	WC	2.00
6.08	Koupelna	5.34
