| Název DP: SSZ v Praze s potenciálem demontáže | | | Datum | 12/2017 |
| Křížovatka: SSZ 4.423 Na Pankráci x přechod Viktorinova | | | Měřítko | - |

- **SSZ 4.423 Na Pankráci x přechod Viktorinova**
 - 22.B.1 Grafikon intenzit a kapacitní posouzení, současný stav
 - 22.C.1 Rozhledové poměry pro přechody pro chodce, současný stav
 - 22.D Fotodokumentace

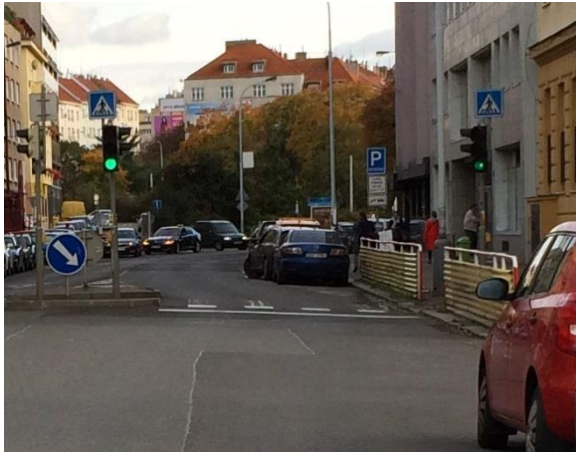
Obr. D99 – Rozhled sever – Na Pankráci

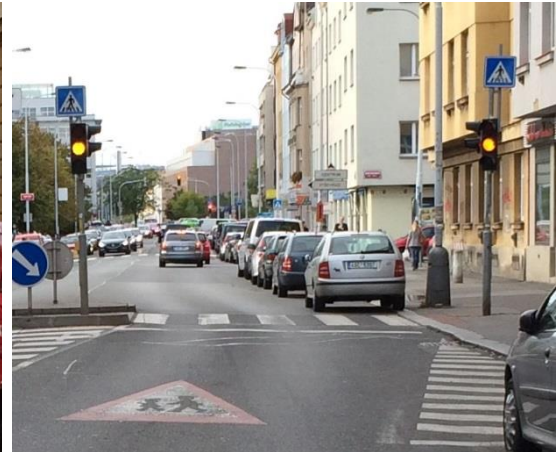
Obr. D100 – Rozhled jih – Na Pankráci

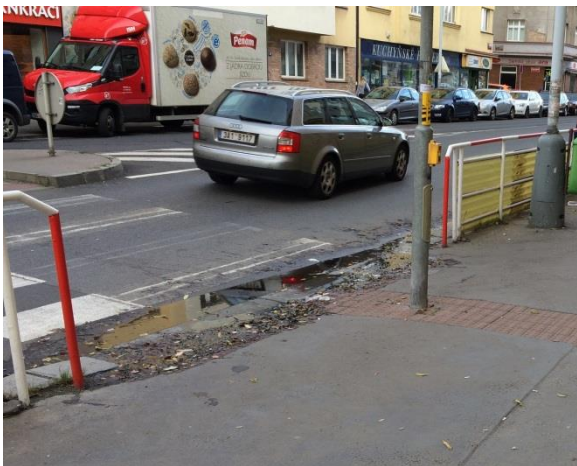
Obr. D101 – Čekací plocha západ; zanedbaná údržba
– varovný pás je téměř celý skrytý
