ČESKÉ VYSOKÉ UČENÍ TECHNICKÉ V PRAZE

Zhlaví dřevěných trámů – ověření metod preventivního ošetření

Wooden beam ends – verification of preventive treatment methods

Diplomová práce

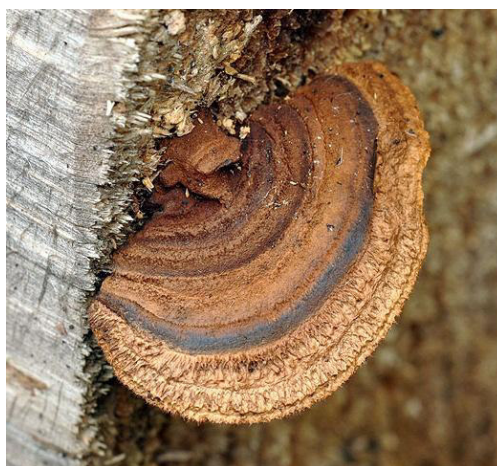
Obrázek 7: Trámovka plotní [15]

Roste při teplotách v rozmezí 5 – 45 °C a potřebuje vlhkost dřeva 35 – 40 %. Napadené dřevo je zpočátku žluté, později červené až hnědé. Houba působí hnědou kostkovitou hnilobu, která rozkládá dřevo zevnitř. Napadený trám je tak na první pohled na povrchu neporušený, ale vnitřní struktura je rozpadlá. Plodnice trámovky vyrůstají v podélných trhlinách jehličnatého dřeva, ale výjimečně napadá i dřevo listnaté. [14]

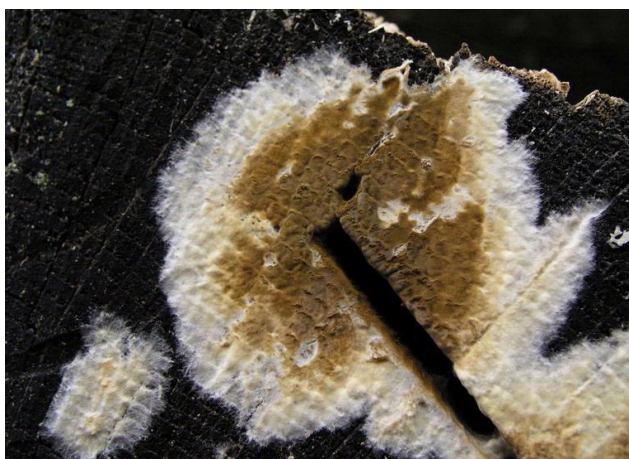
Obrázek 8: Koniofora sklepní [16]

Koniofora sklepní napadá zdravé a vlhké dřevo, listnatých i jehličnatých stromů. Napadené dřevo postupně hnědne až černá a kostkovitě se rozpadá. Koniofora sklepní se rozvíjí při teplotách 3 – 35 °C a vlhkosti dřeva mezi 45 – 90 %, s poklesem vlhkosti sice omezuje růst, ale během růstu vytváří kyselé prostředí, které je vhodné pro následné rozšíření Dřevomorky domácí. Často se vyskytují právě tyto houby současně. [11] [12]

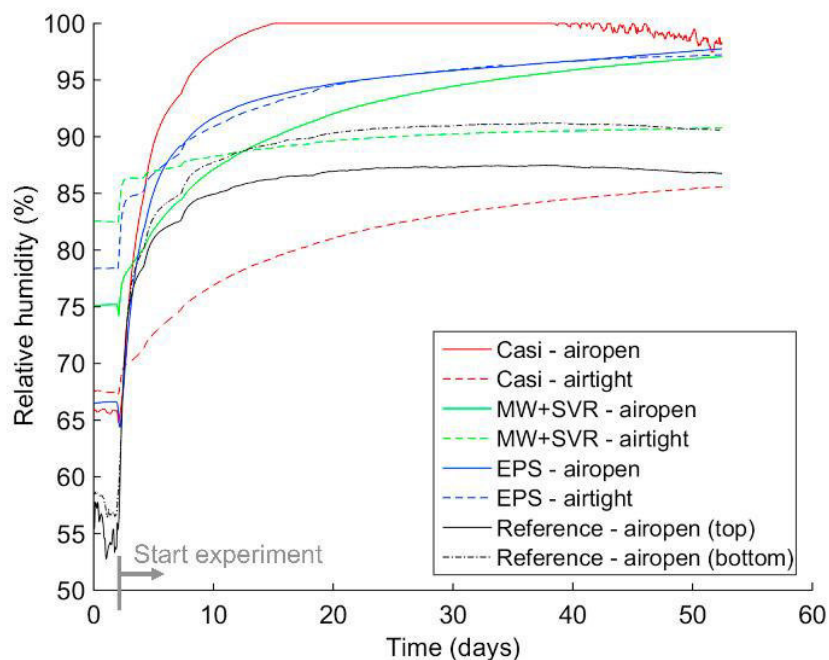
Graf 1: Porovnání úprav vzduchové kapsy [18]

Barevně jsou odlišeny materiály tepelného izolantu.

- červená – křemičitan vápenaté desky 100 mm + omítka 5-10 mm
- zelená – minerální vata 115 mm + sádrokartonová deska 12,5 mm
- modrá – polystyren EPS 80 mm + sádrokartonová deska 12,5 mm

Aby se tomuto jevu zamezilo, je vhodné utěsnit vzduchovou mezeru přelepáním air-stop páskou. Zahraniční výzkum, který porovnával relativní vlhkosti v prostoru zhlaví, ukázal, že výrazně vyšší relativní vlhkost vzduchu je v neošetřené dutině. V následujícím grafu jsou znázorněny průběhy vývoje relativní vlhkosti u zhlaví trámů pro různé materiály zateplení a úpravy kapsy. [18]

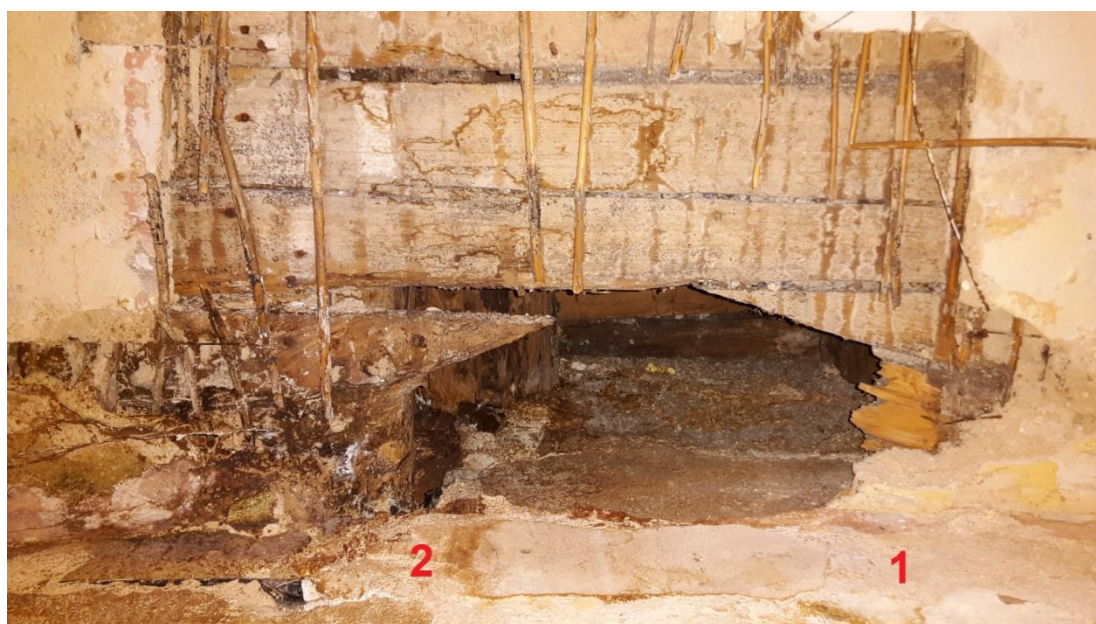
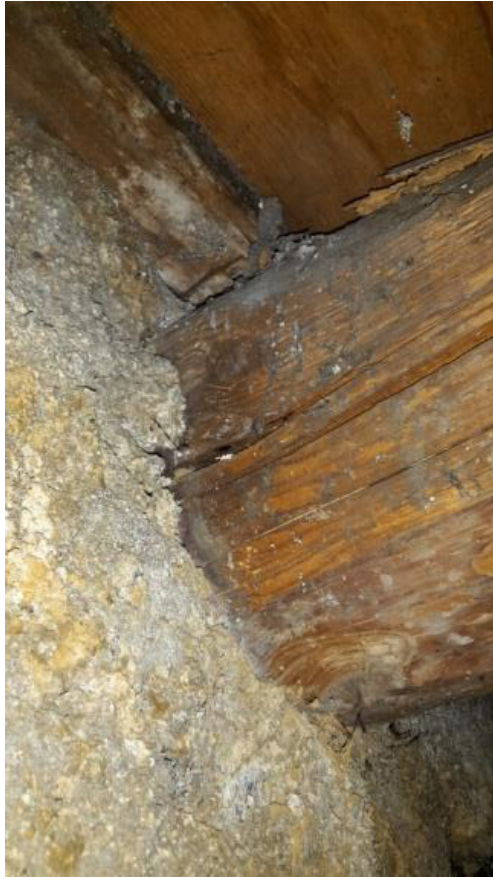
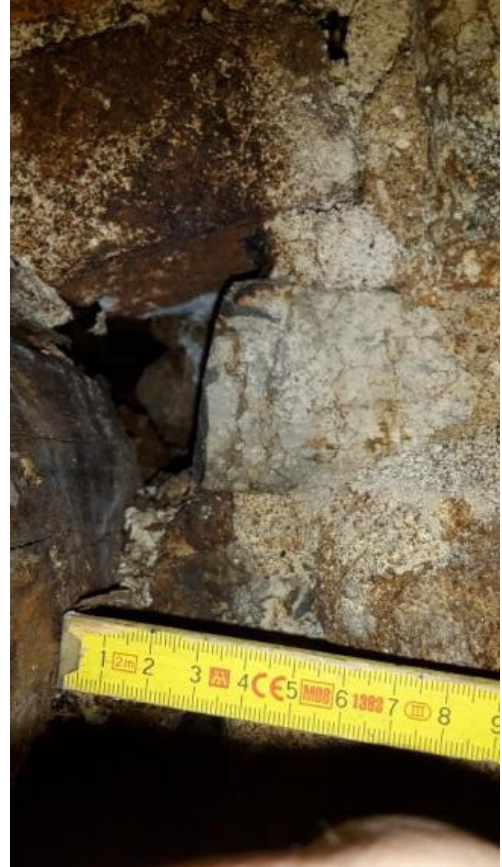
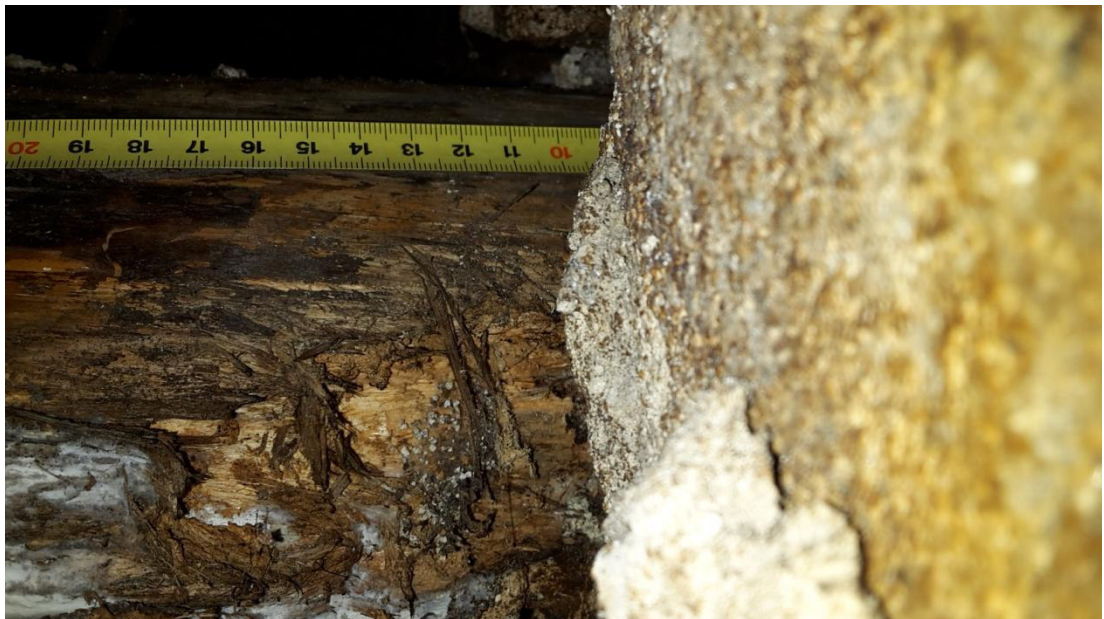
Obrázek 11: Sonda A - Dominikánský dvorec, čísla trámů

Obrázek 12: Sonda A - Trám č. 1

Obrázek 13: Sonda A - Trám č. 2

Obrázek 14: Sonda A - Trám č. 2 - hloubka uložení

V objektu byla nalezena průzkumná sonda, která sloužila ke zjištění stavu pro plánovanou rekonstrukci objektu. Sonda byla provedena lokálním odstraněním rákosníkového podhledu, a odhalovala dvojici stropních trámů. Naměřené šířky vzduchové mezery jsou zaznamenány v tabulce níže. Přičemž u trámu č. 1 byla předpokládaná mezera zcela vyplněna maltou, a u trámu č. 2 byla nalezena jen dutina

Průzkumem zjištěné šířky bezpečnostní vzduchové mezery mezi stropním trámem a okolním zdívem u sondy A jsou znázorněny v následující tabulce.

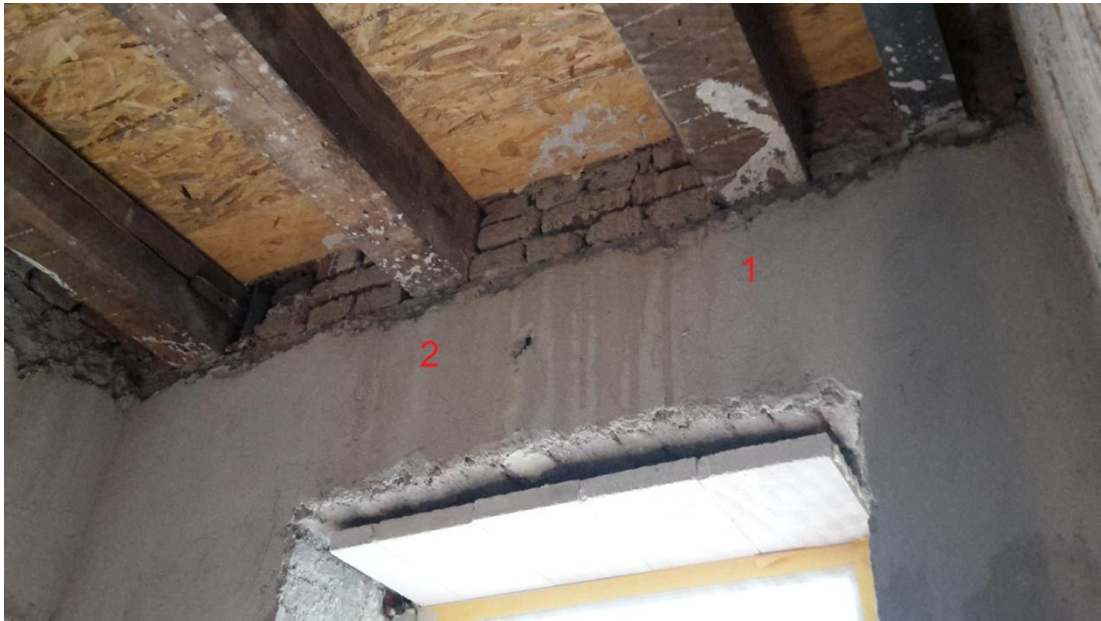
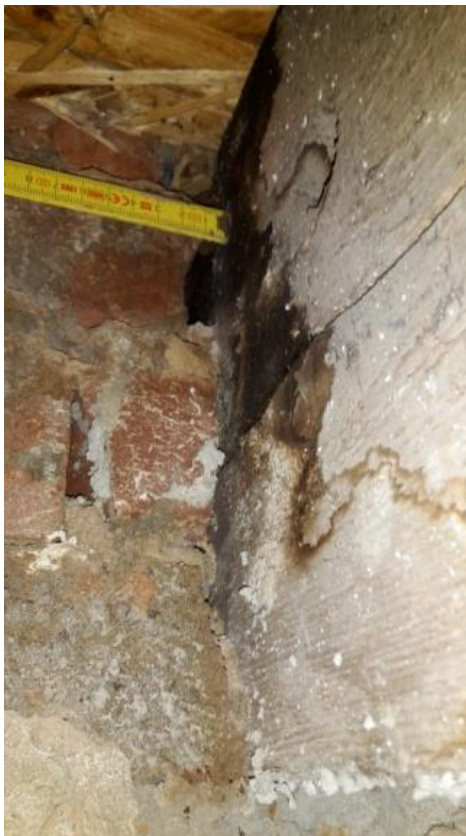
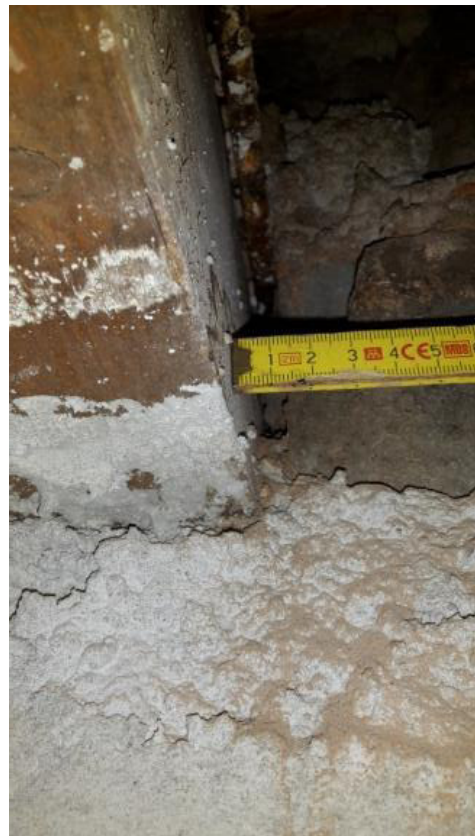
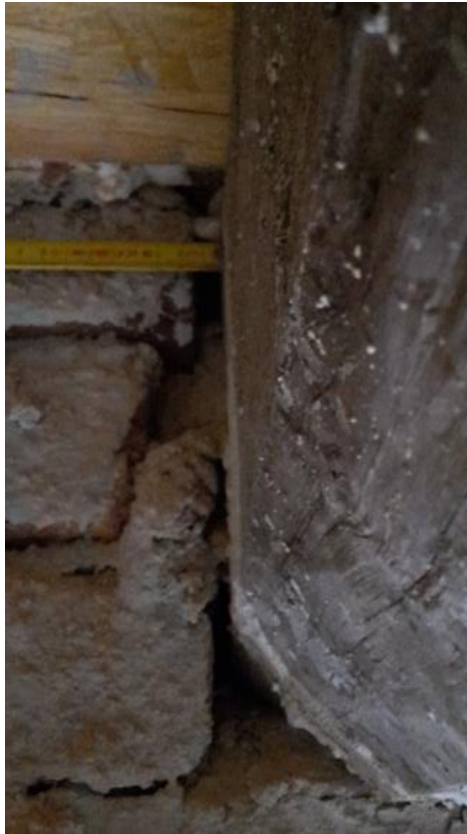
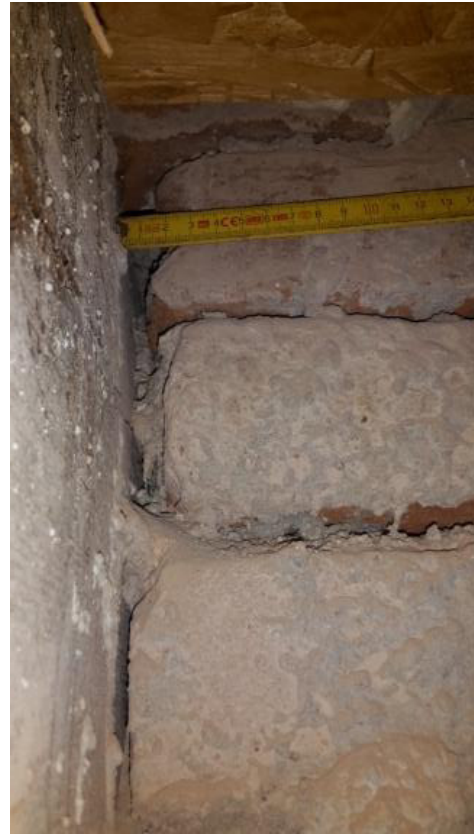
Obrázek 16: Sonda B – Šeříková, čísla trámů

Obrázek 17: Sonda B - Trám č. 1

Obrázek 18: Sonda B - Trám č. 1

Obrázek 19: Sonda B - Trám č.2

Obrázek 20: Sonda B - Trám č. 2

Zjištěné šířky bezpečnostní vzduchové mezery mezi stropním trámem a okolním zdívem u sondy B jsou znázorněny v následující tabulce. Výšku vzduchové mezery nad trámem nebylo možné změřit, protože vzduchová mezera nebyla přístupná. Tyto výšky jsou dále v tabulce označeny „x“

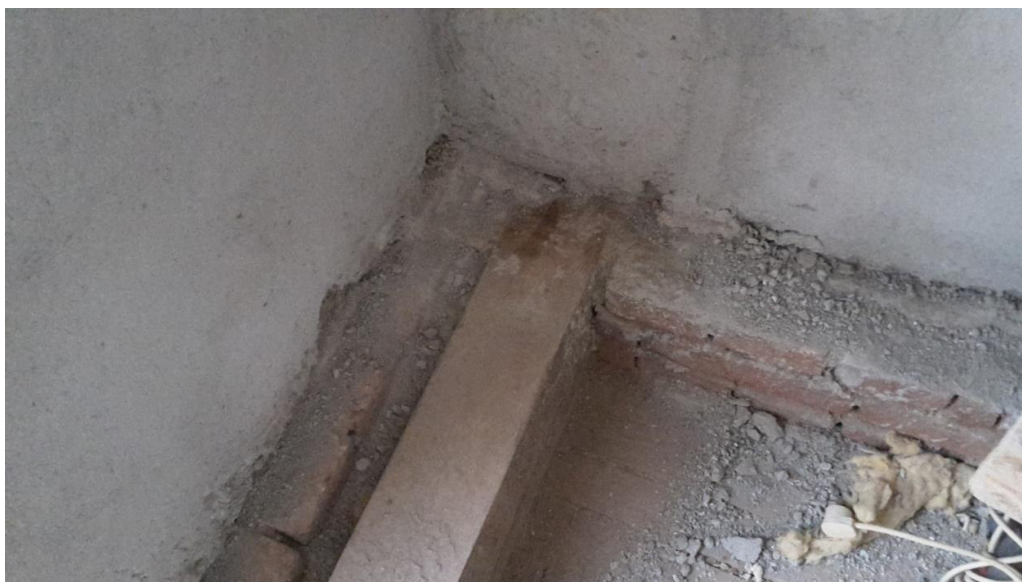
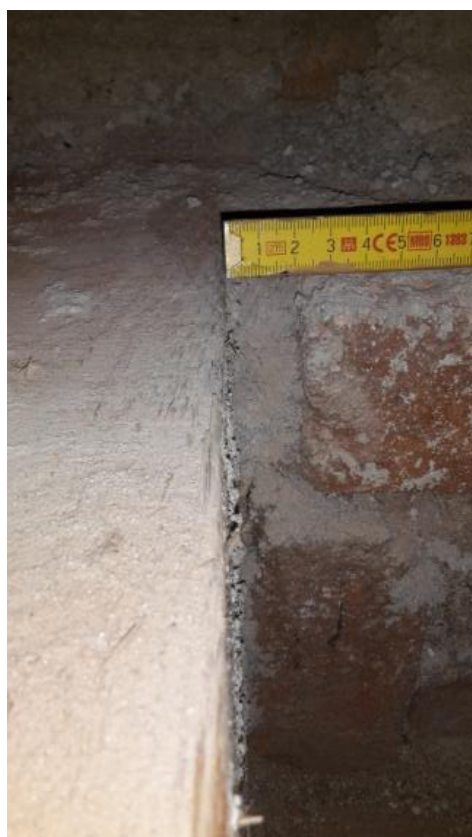
Obrázek 22: Sonda C – ul. Pavla Švandy ze Semčic

Obrázek 23: Sonda C - Trám č. 1

V sondě C byly zjištěny nulové šířky bezpečnostní vzduchové mezery mezi stropním trámem a okolním zdivem. Výšku mezery nad trámem nebylo možné změřit, protože byla odstraněna konstriktce podlahy a stropní trám byl zpřístupněn shora. Tato neměřitelná výška je dále v tabulkách označena „x“

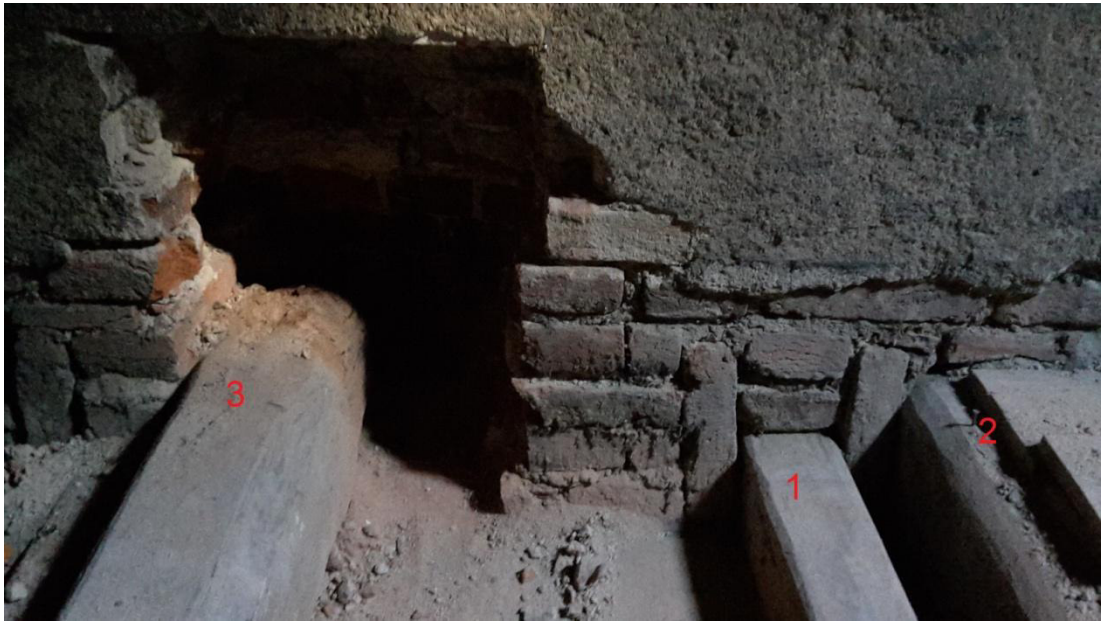
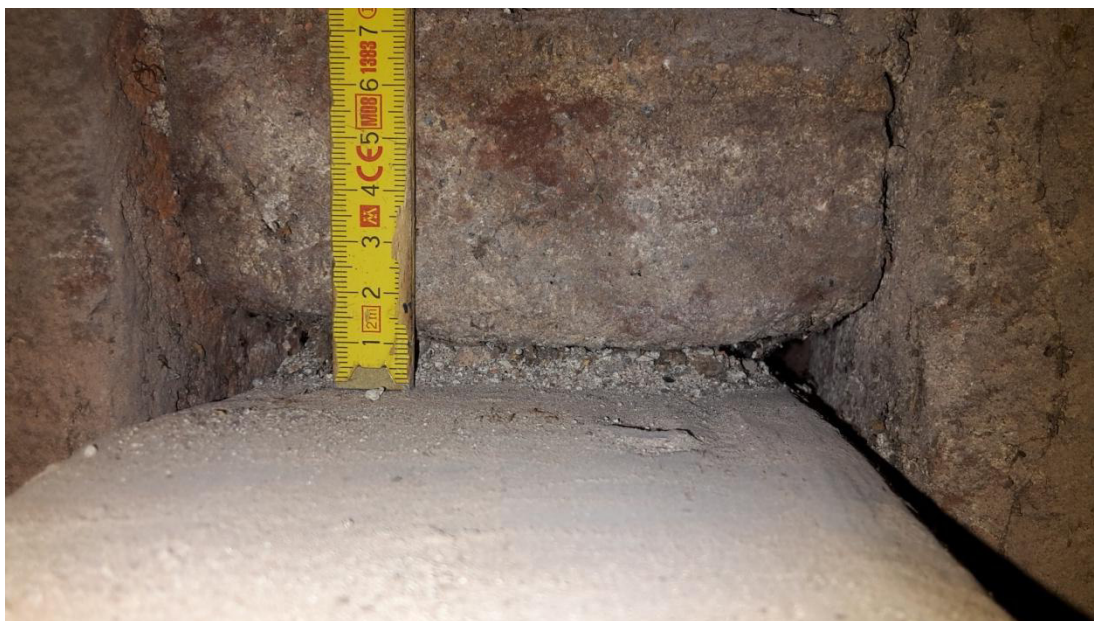
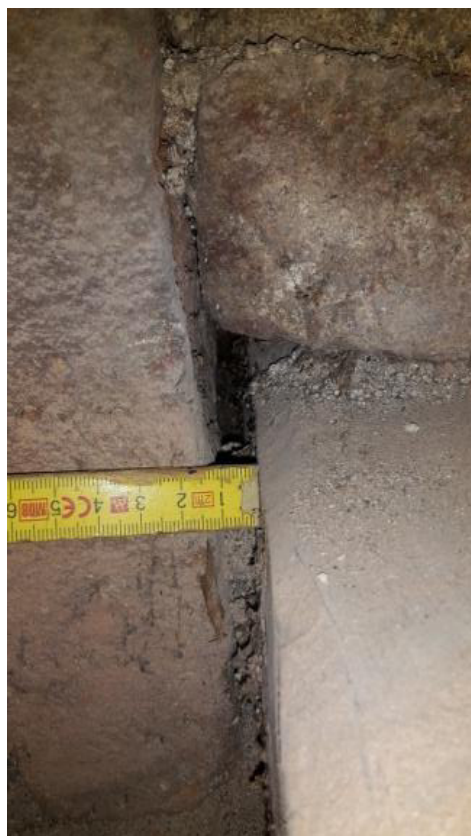
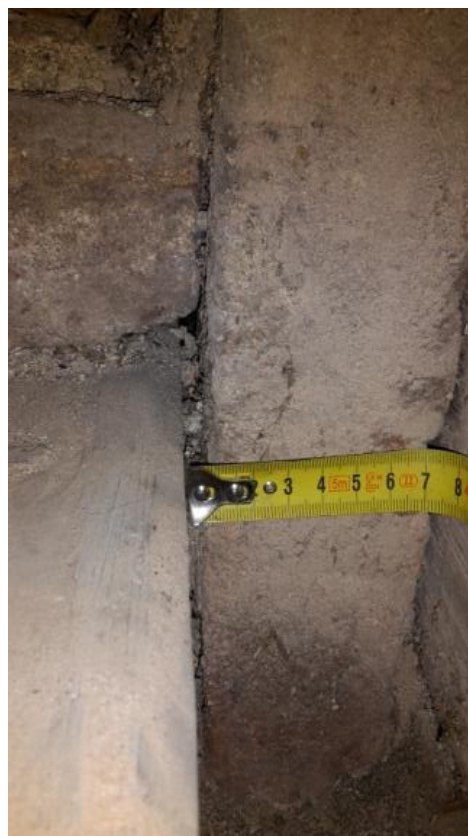
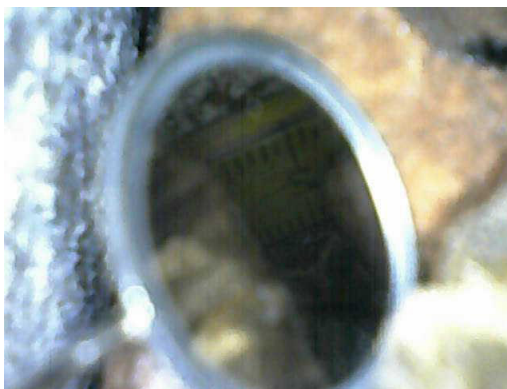
Obrázek 25: Sonda D - Vítězná, čísla trámů

Obrázek 26: Zjištění stavu zhlaví trámů, pomocí endoskopické kamery

Obrázek 27: Sonda D - Trám č. 1

Obrázek 30: Sonda D - Trám č. 1 - čelo trámu, endoskopem

Zjištěné šířky bezpečnostní vzduchové mezery mezi stropním trámem a okolním zdivem jsou znázorněny v následující tabulce. Některé šířky nebylo možné změřit, z důvodu chybějícího okolního zdiva, které bylo odebráno při provádění sond. Tyto šířky jsou dále v tabulkách označeny „x“

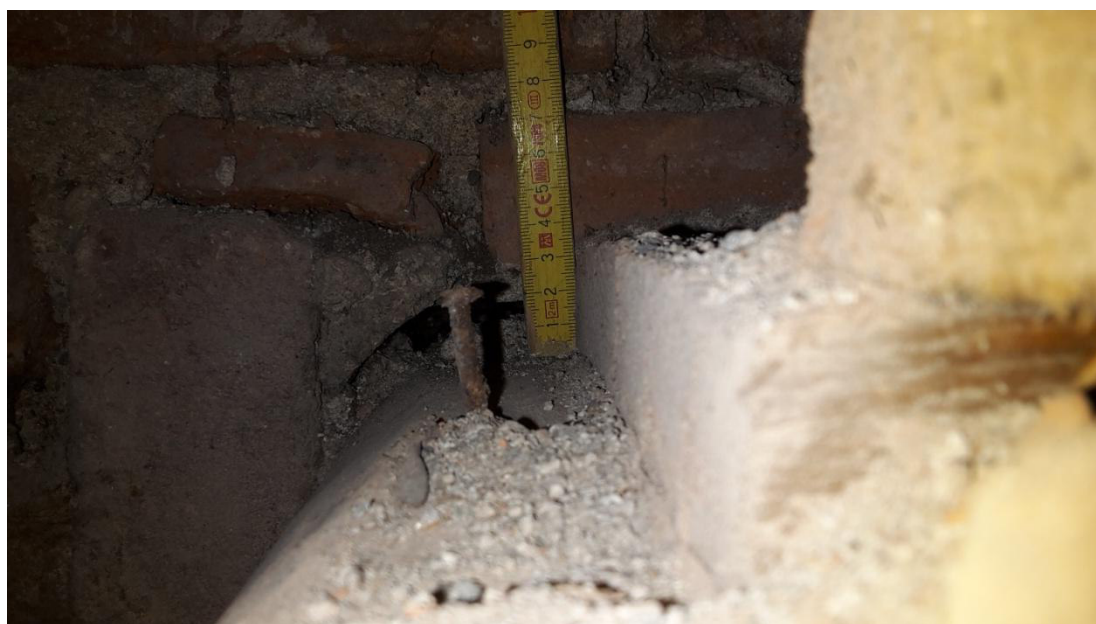
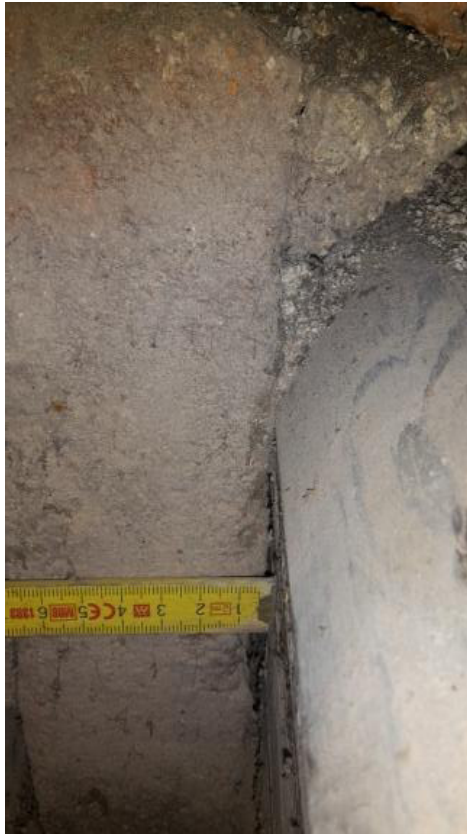
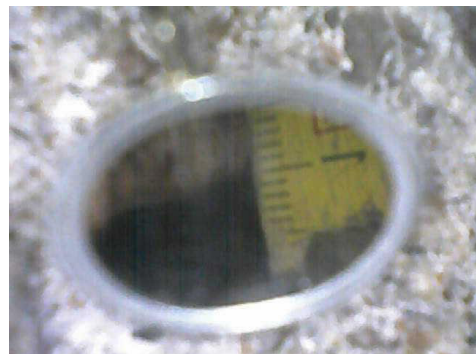
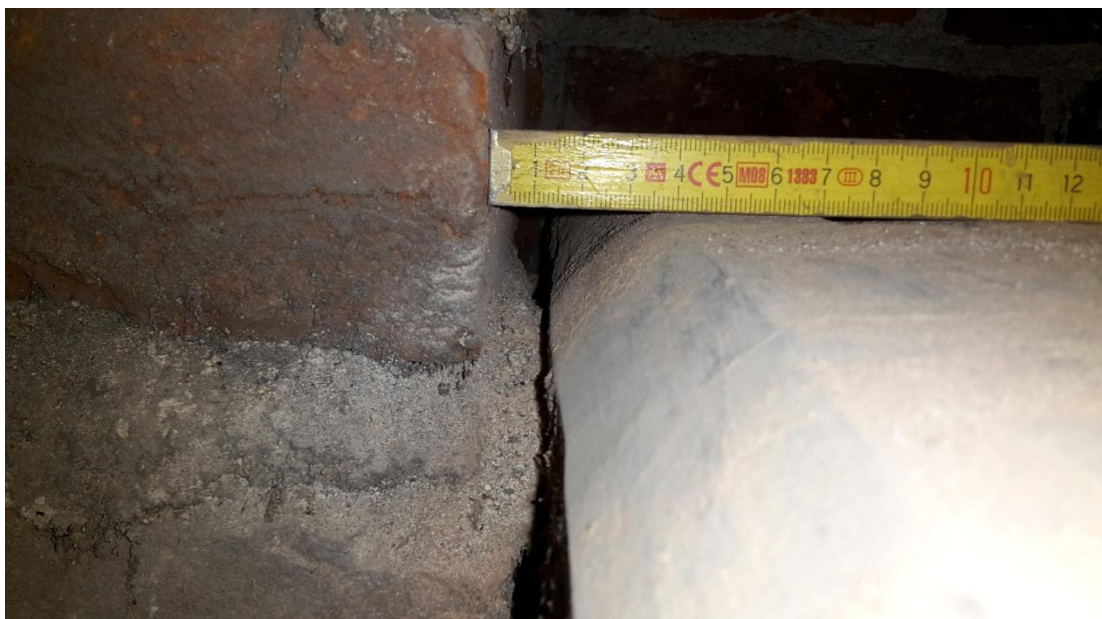
Obrázek 31: Sonda D - Trám č. 2

Obrázek 33: Sonda D - Trám č. 2 - čelo trámu, endoskopem

Obrázek 34: Sonda D - Trám č. 3

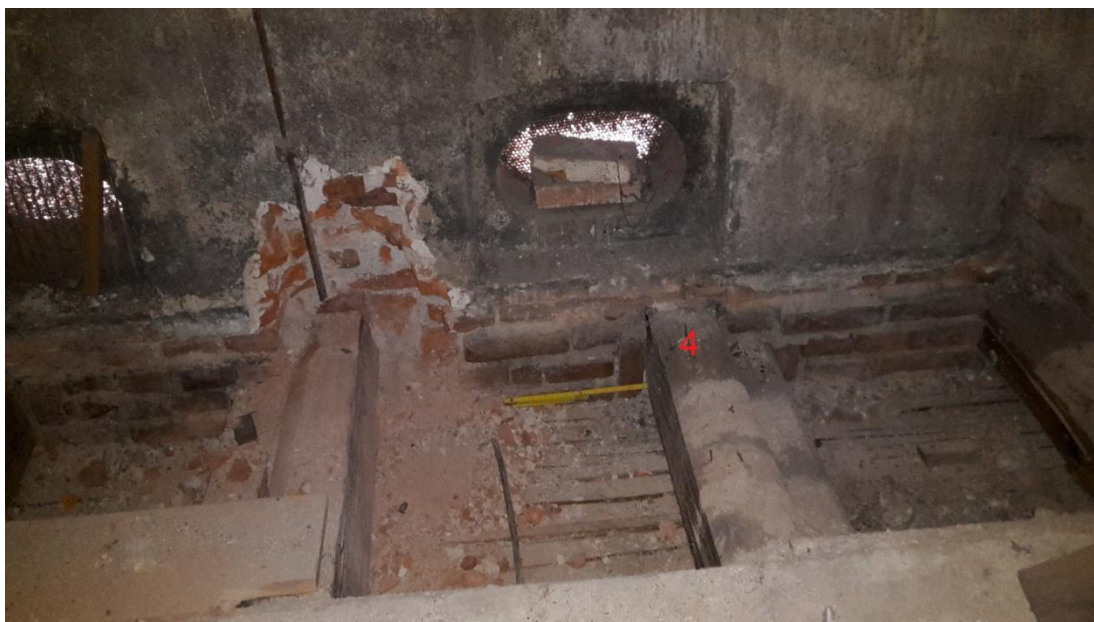
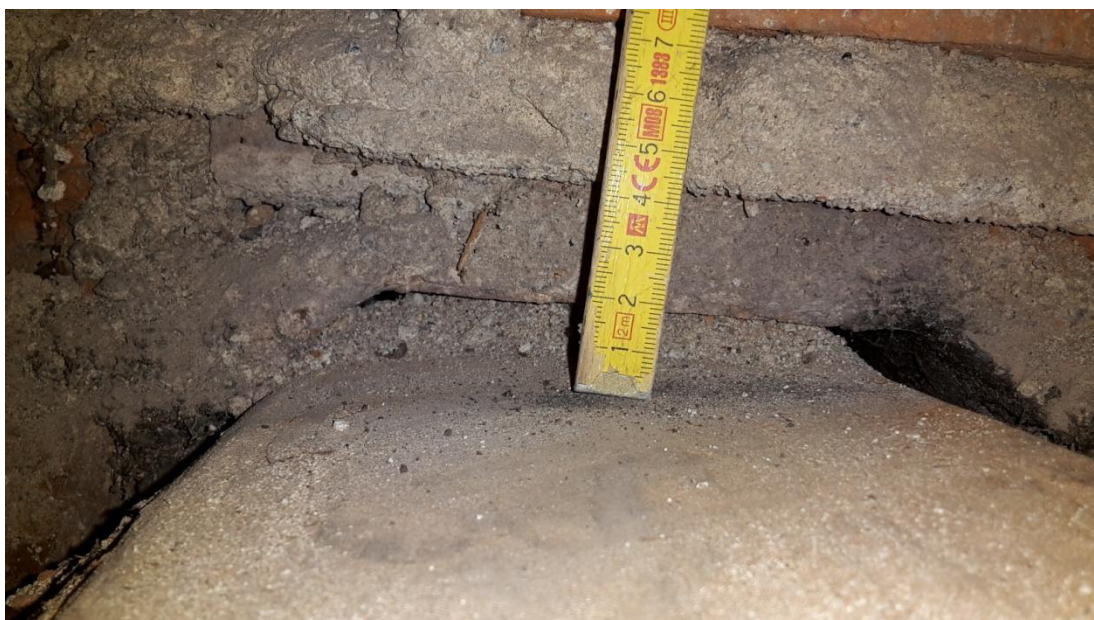
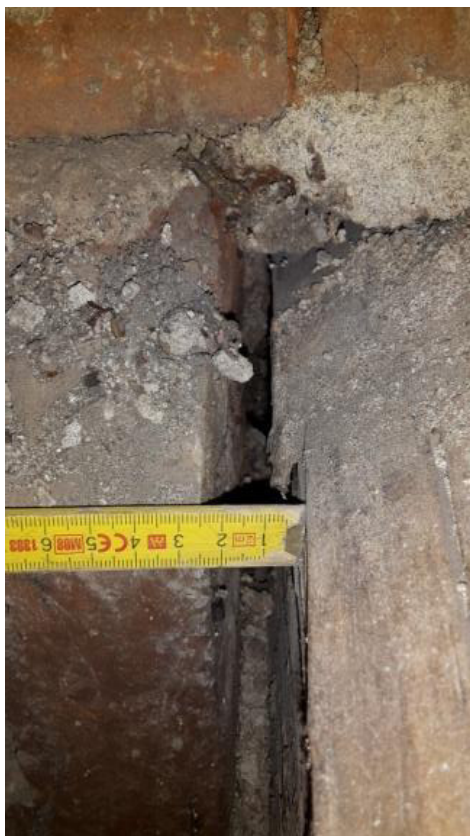
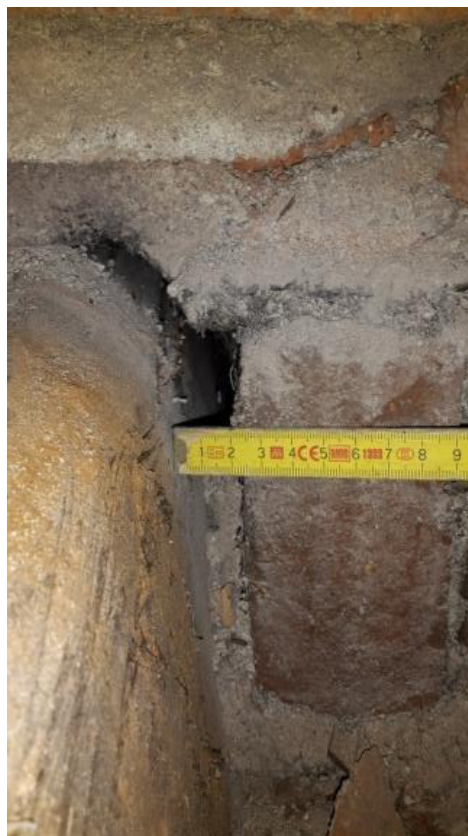
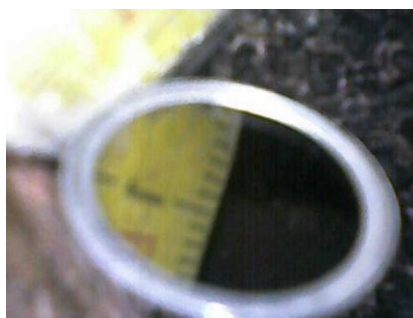
Obrázek 35: Sonda E - Trám č. 4

Obrázek 39: Sonda E - Trám č. 4 - endoskopicky čelo trámu

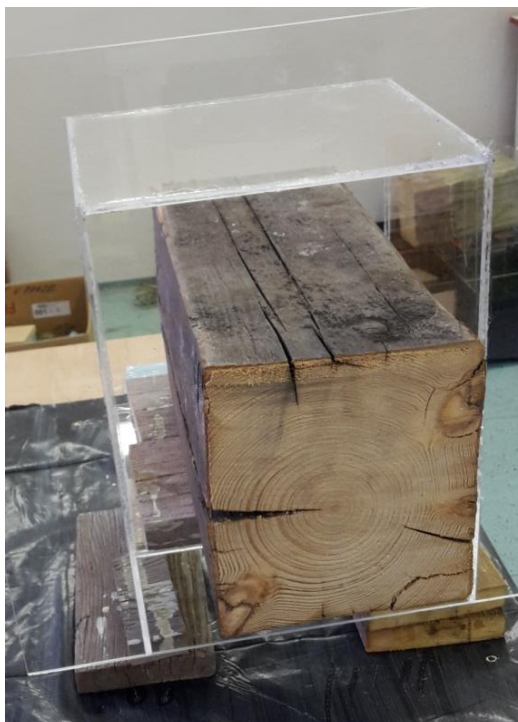
Jeden model byl navržen dle předepsaných velikostí vzduchové mezery, s příkloněním se k vyšší z hodnot tj. 50 mm.

Obrázek 40: Model č. 1 - pohled přední

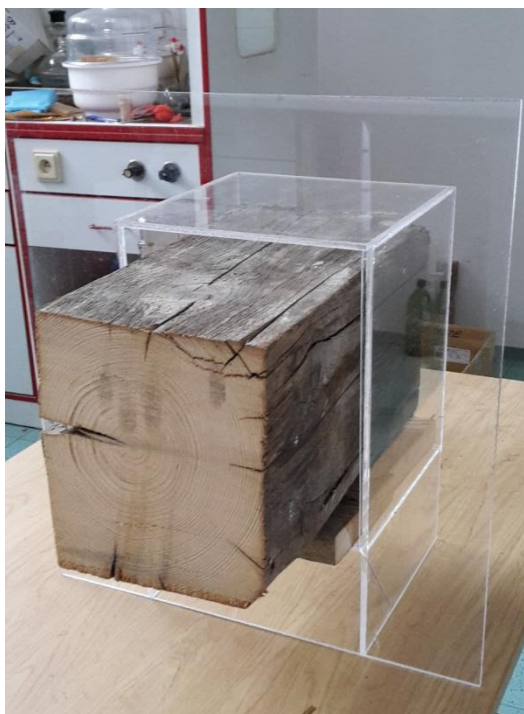
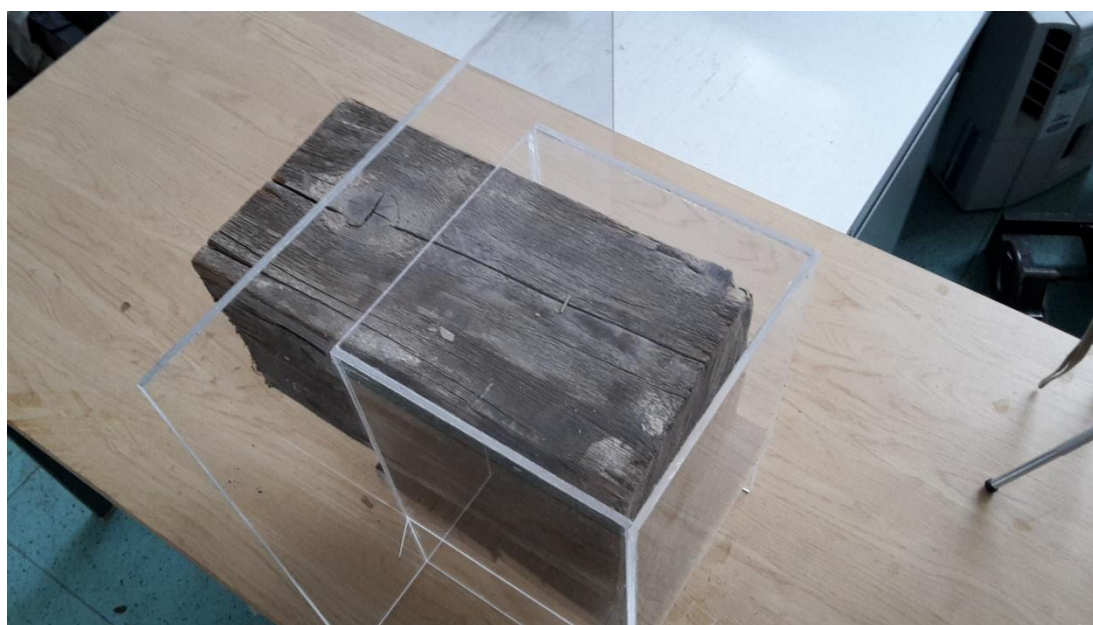
Cílem druhého modelu bylo ověřit možnost postřiku při skutečných manipulačních možnostech uvnitř zděné kapsy. Pro zhotovení modelu byla uvažována průměrná velikost mezery, vypočtená pouze ze změřených nenulových hodnot mezer v sondách. Protože, když není zjištěna žádná mezera, je nutné ji nejprve vytvořit v ideální velikosti a až následně aplikovat ochranné nástřiky. Šířka izolační vzduchové mezery v modelu odpovídá této zprůměrované hodnotě, tj. 15 mm.

Obrázek 41: Model č. 2 - pohled přední

Obrázek 42: Model č. 2 - pohled horní

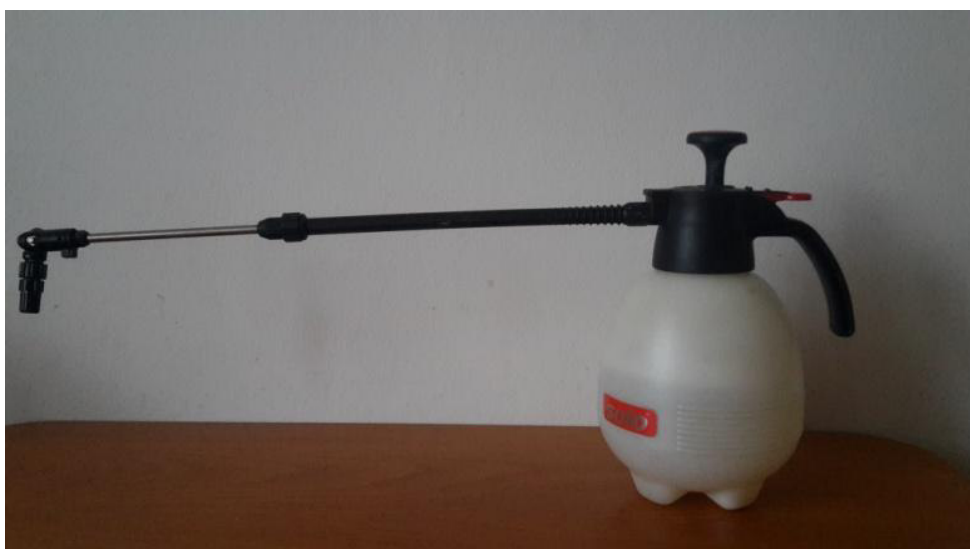
Obrázek 43: Postřikovač Solo 402

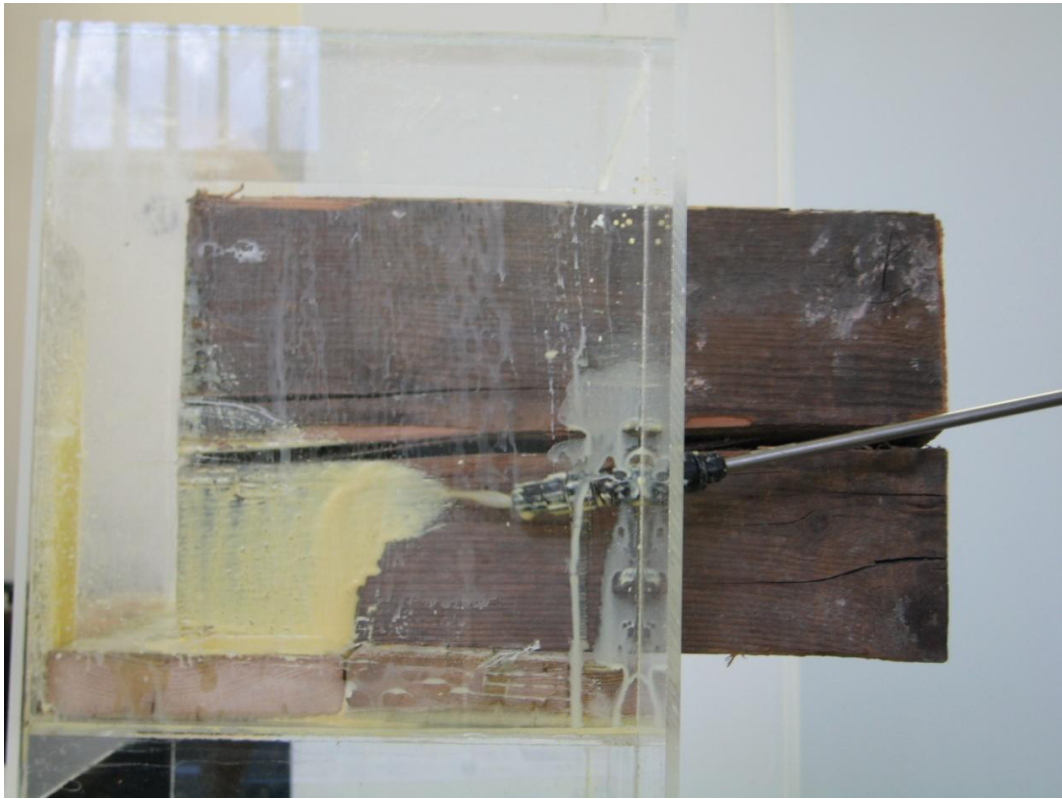
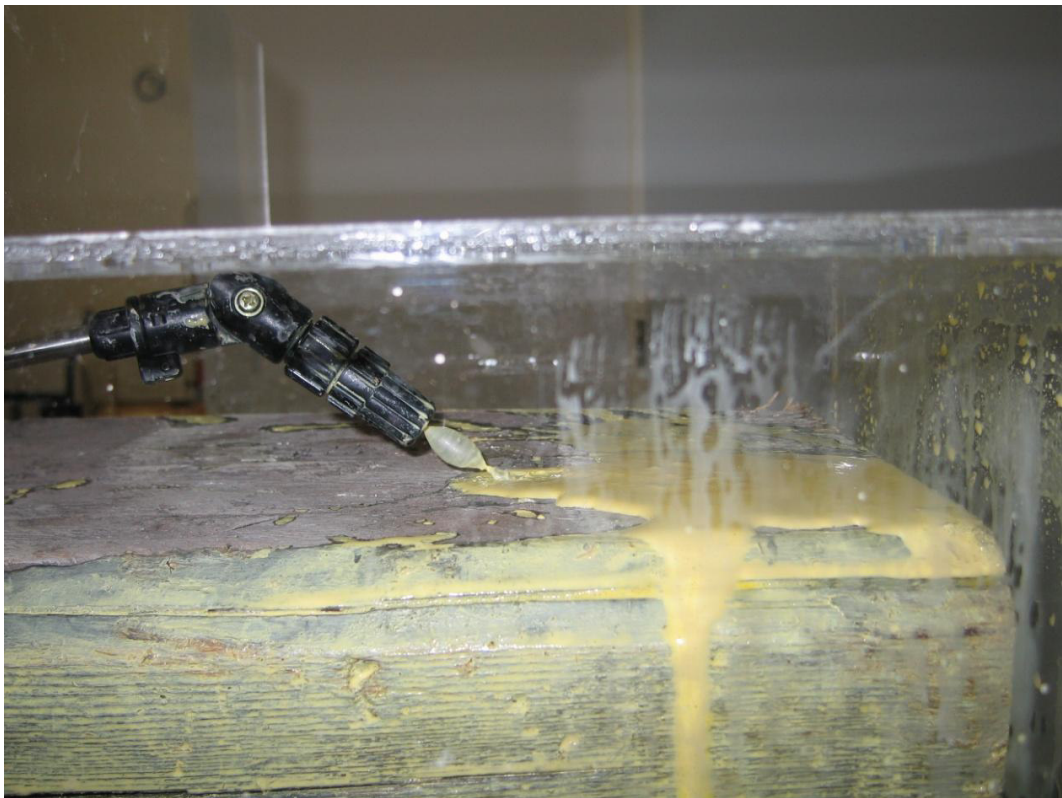
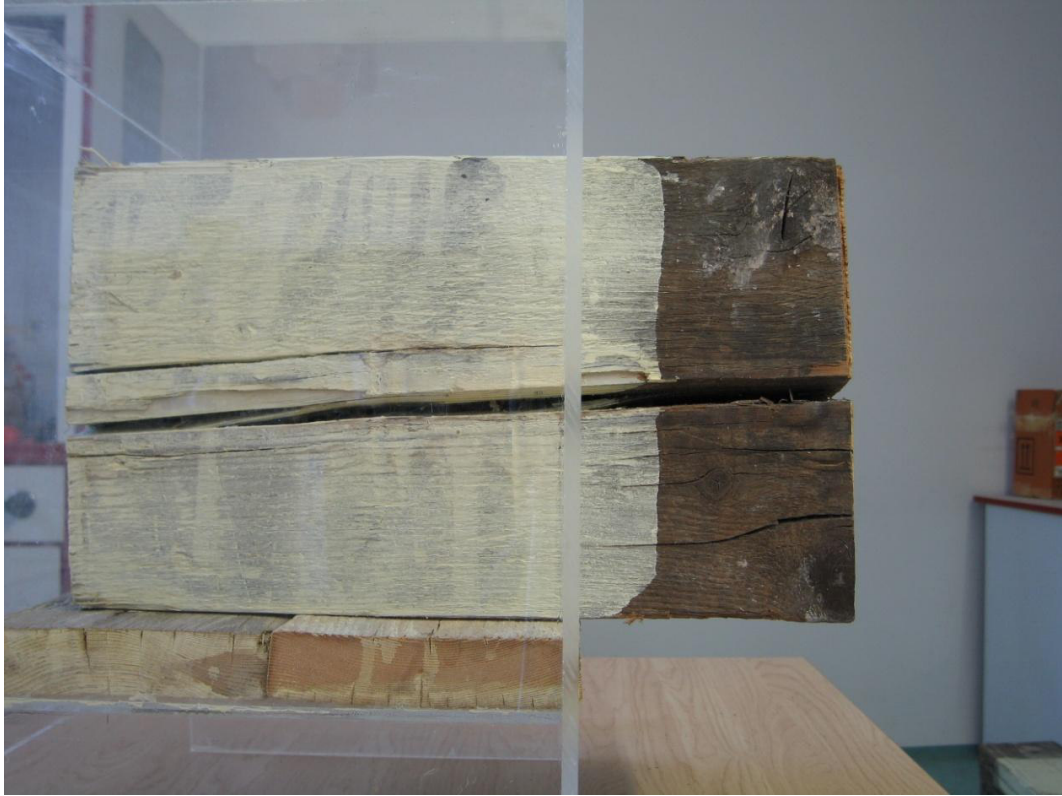
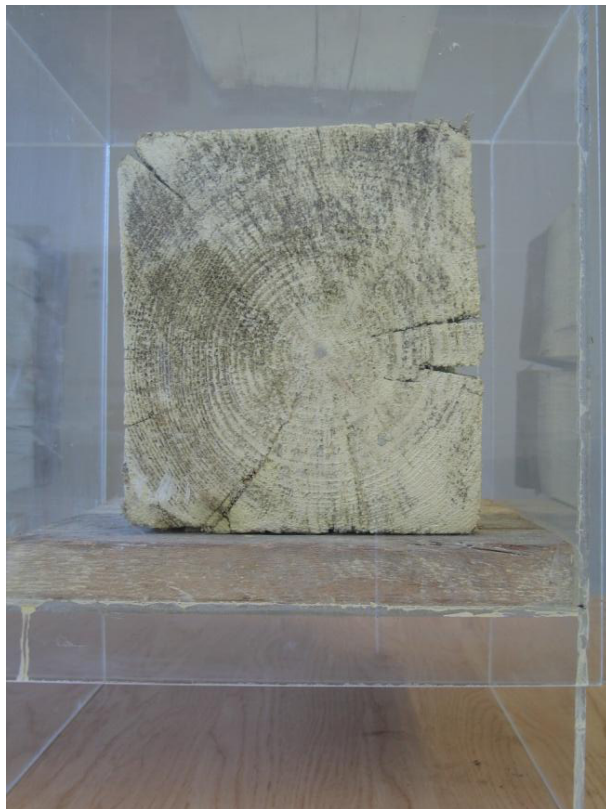
Obrázek 44: Model č. 1 - nástřik čelo

Obrázek 45: Model č. 1 - nástřik čelo II

Obrázek 46: Model č. 1 - nástřik bok

Obrázek 47: Model č. 1 - nástřik vrch

Obrázek 48: Model č. 1 - po zaschnutí bok

Obrázek 49: Model č. 1 - po zaschnutí čelo

Po provedeném nástřiku obou modelů mohu konstatovat, že v případě prvního modelu, tj. šířka vzduchové mezery je 50 mm, lze nástřik aplikovat bez velkých obtíží a dodatečných úprav okolního zdiva. U druhého modelu se vzduchovou mezerou šířky pouze 15 mm je aplikace ochranné látky postřikem možná, avšak vlivem stísněných podmínek velmi obtížně proveditelná. Kontrola dokonalosti provedení je mnohem obtížnější. Je otázkou, do jaké míry by byla provedená ochrana v takovýchto podmínkách spolehlivá.

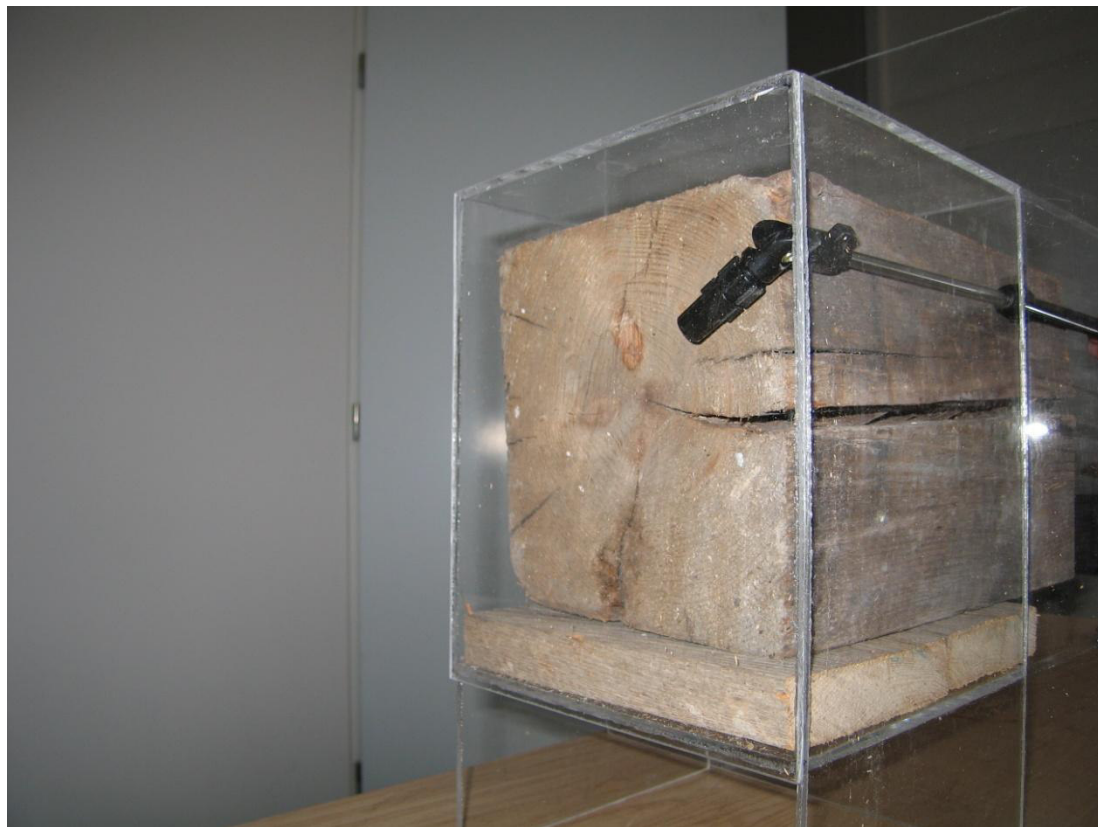
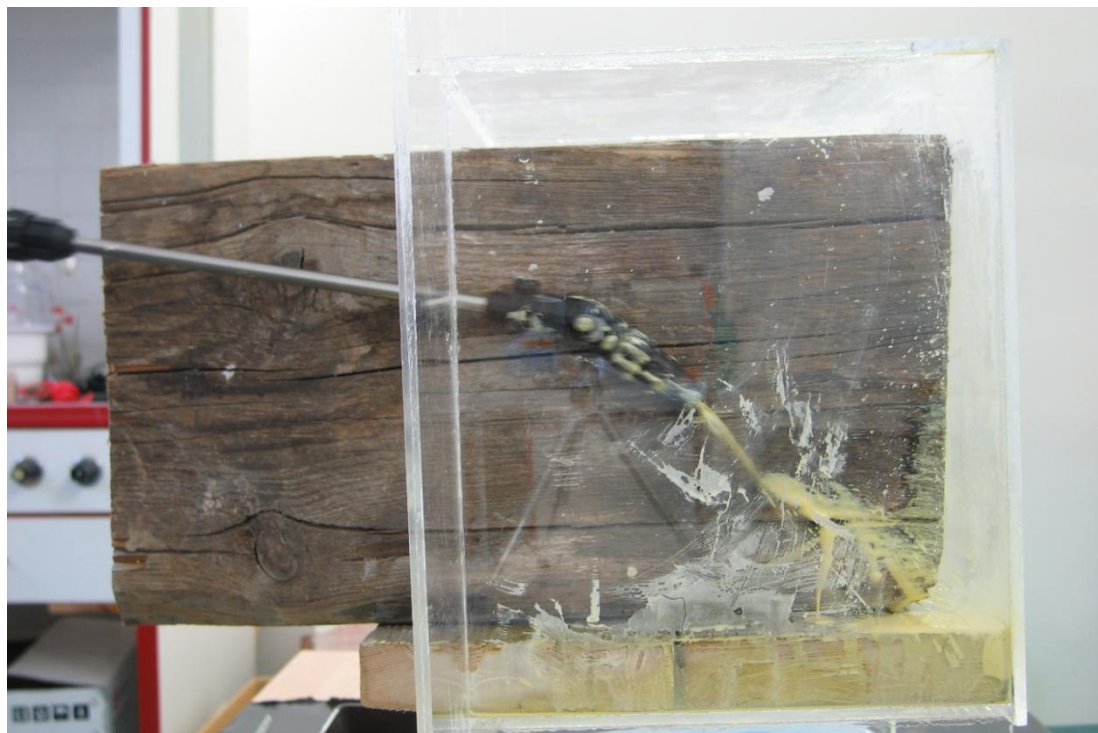
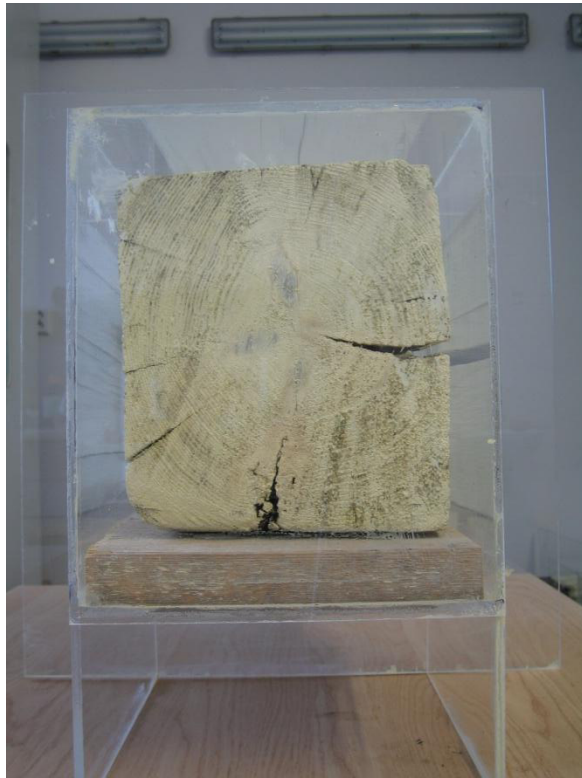
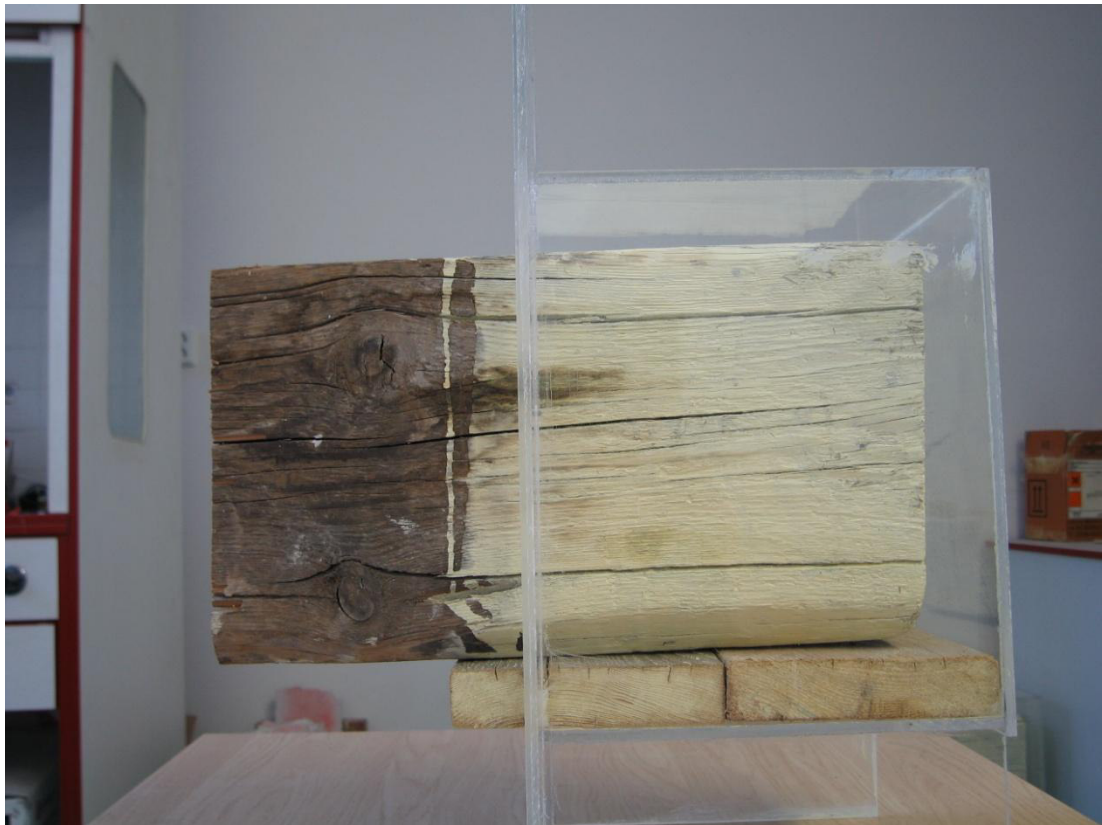
Obdobný postup byl proveden u modelu č. 2, který měl menší vzduchovou mezeru, konkrétně místo 50 mm pouze 15 mm.

Obrázek 50: Model č. 2 - pohled na čelo

Obrázek 51: Model č. 2 - nástřik bok

Obrázek 52: Model č. 2 - po zaschnutí čelo

Obrázek 53: Model č. 2 - po zaschnutí bok
