ČESKÉ VYSOKÉ UČENÍ TECHNICKÉ V PRAZE

Zhlaví dřevěných trámů – ověření metod preventivního ošetření

Wooden beam ends – verification of preventive treatment methods

Diplomová práce

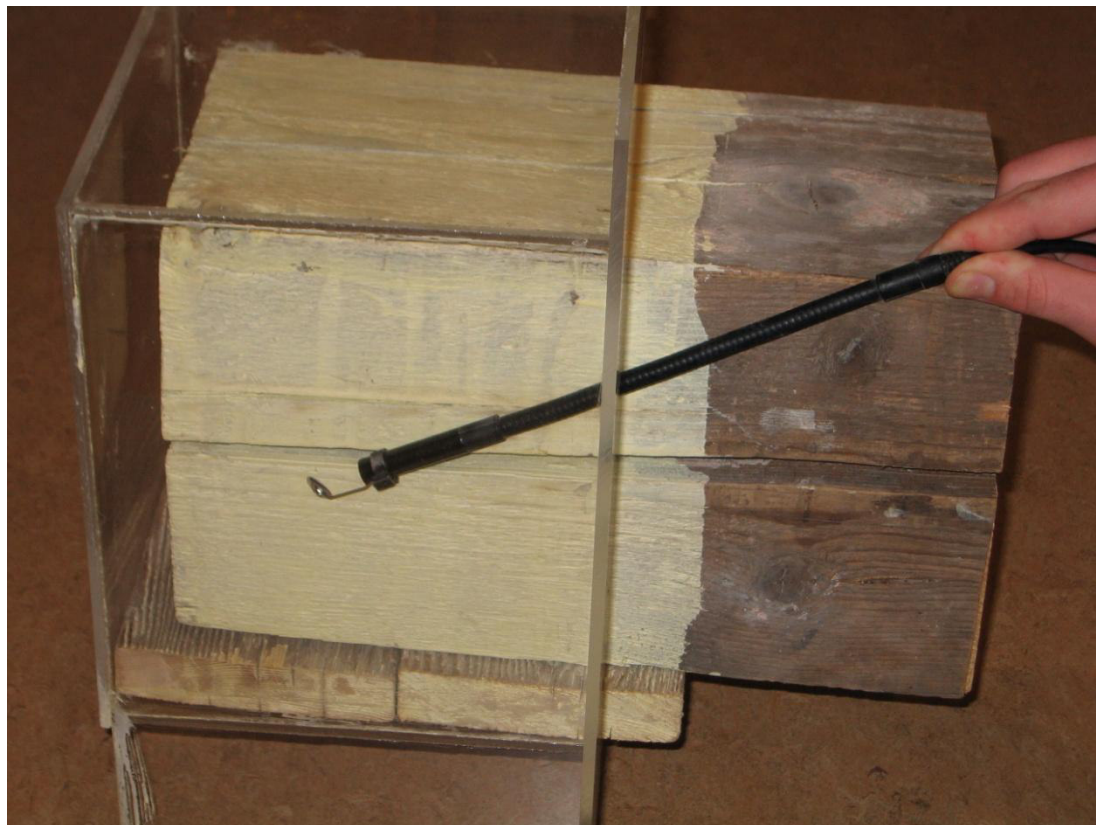
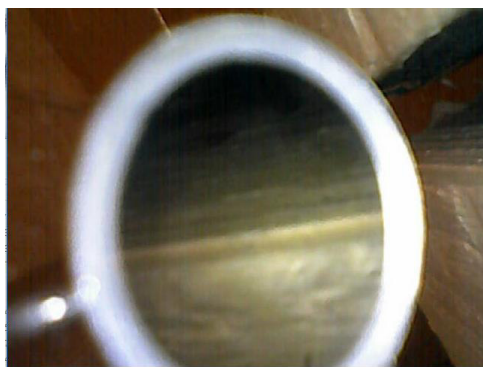
Kontrolní ověření důkladnosti a celistvosti provedené aplikace je velmi obtížné. Musíme se většinou spoléhat na optickou kontrolu. V případech, kdy byla v uložení trámu zjištěna dostatečná šířka vzduchové mezery pro aplikaci ochranného prostředku, a tedy nemusíme zvětšovat prostor kapsy, není možná optická kontrola pouhým okem. Do stísněného prostoru vzduchové mezery, a hlavně k čelu trámu, můžeme nahlédnout například pomocí endoskopických kamerových sond. Ale i tak je kontrola obtížně proveditelná.

Obrázek 54: Kontrola provedení

Obrázek 55: Kontrola provedení endoskopicky

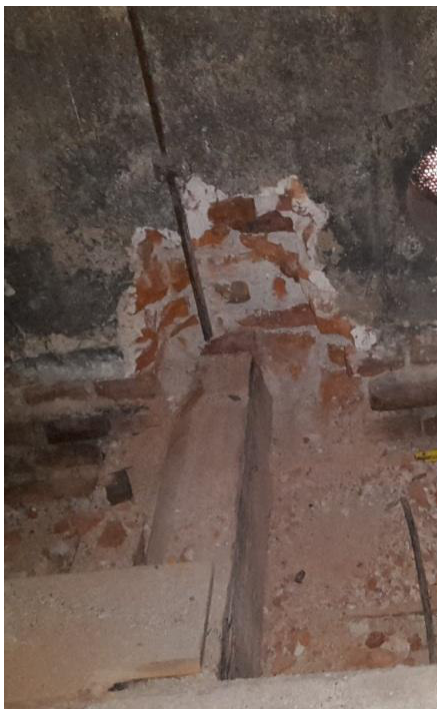
Zhlaví stropních trámů, která jsou naplno zazděná v obvodové stěně je nutno vysekat ze zdiva tak, aby na bocích, v čele a nad horní stranou profilu vznikla odvětrávaná mezera šířky minimálně 30 mm. Následně by šlo provést postřik impregnační látky. Problematické je ovšem vytvoření potřebné mezery v čele trámu, neboť prohlubování kapsy ve zdivu, ve které je uložen trám, je velmi obtížné. Jedním z možných řešení může být odhalení stropních trámů shora (odstraněním skladby podlahy, náspu i záklopu) a následně vysekání zdiva na bocích a nad profilem trámu.(viz Obrázek 56)

Obrázek 56: Vysekání zdiva

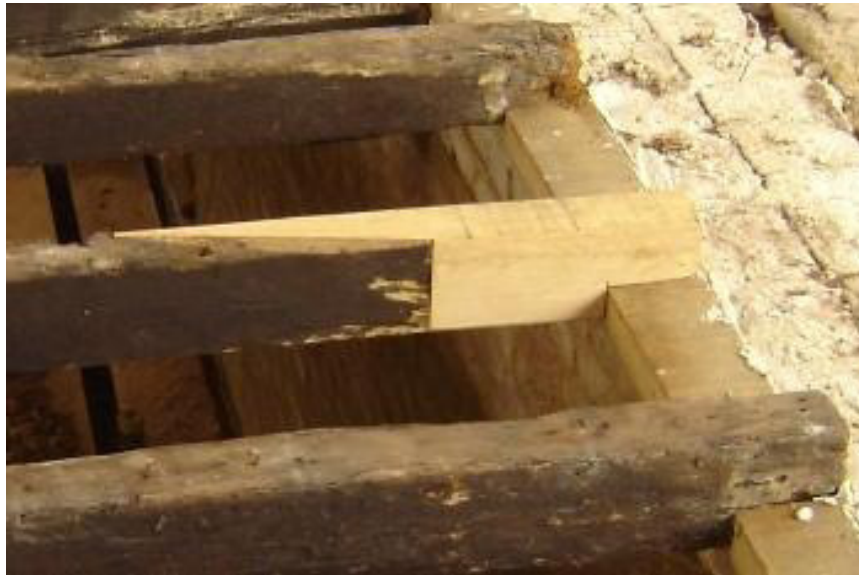
Metoda kombinace plombování s příložkami se používá méně často. Poškozené zhlaví se nahradí dřevěným masivem a ke zbylému trámu se připojí pomocí vrchních a spodních ocelových příložek. Případně může být místo ocelových příložek požit některý z množství tesařských spojů, např. přeplátování. Tento způsob se následně nazývá protézováním. Tyto způsoby se často navrhují v případech, kdy je potřeba nahradit poměrně veliký kus původního trámu. [12] [25]

Obrázek 60: Protézování trámu [25]
