Katedra ocelových a dřevěných konstrukcí

## DIPLOMOVÁ PRÁCE

Lankové zábradlí pro železniční mosty

Cable railing for railway bridges

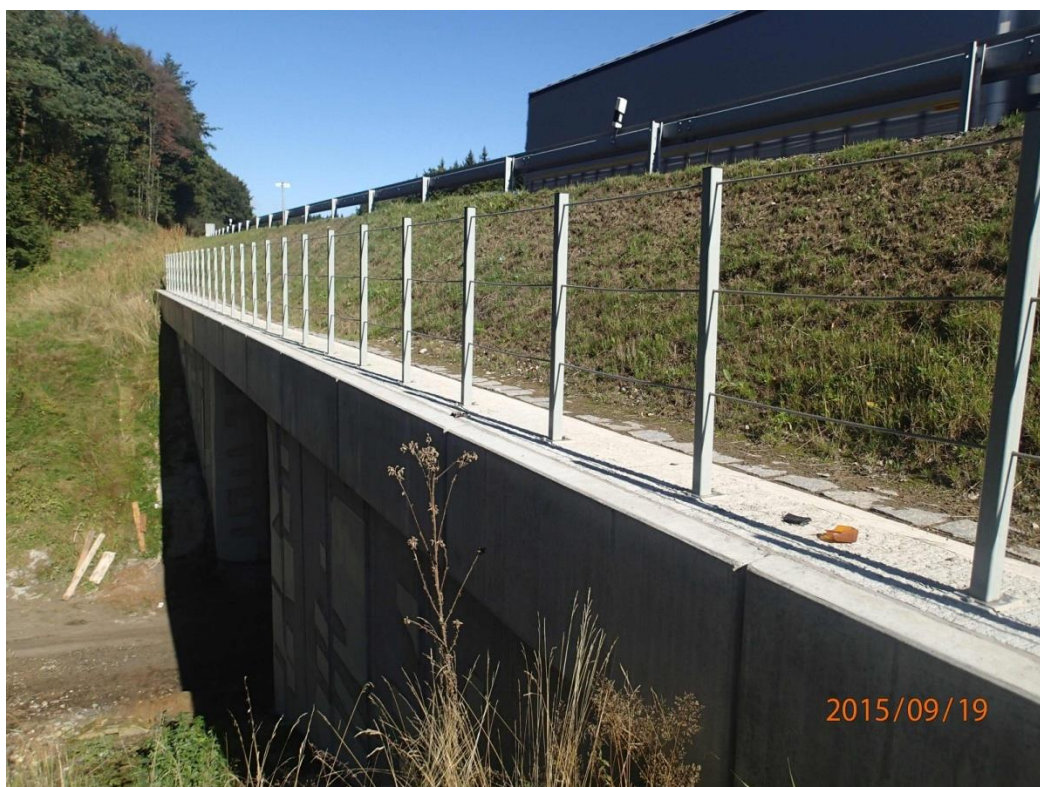
Obr. 1 Zábradlí na přesypaném mostě na D1

Umístění tohoto typu zábradlí je ve většině případů na římsách přesypaných mostních objektů, po stranách únikových schodišť nebo na horních plochách mostních křídel. V ojedinělých případech může být použito jako primární zadržný systém na horních okrajích opěrných zdí, na menších, méně zatížených lávkách pro pěší, nebo na obslužných servisních lávkách železničních mostů pod úrovní mostovky.

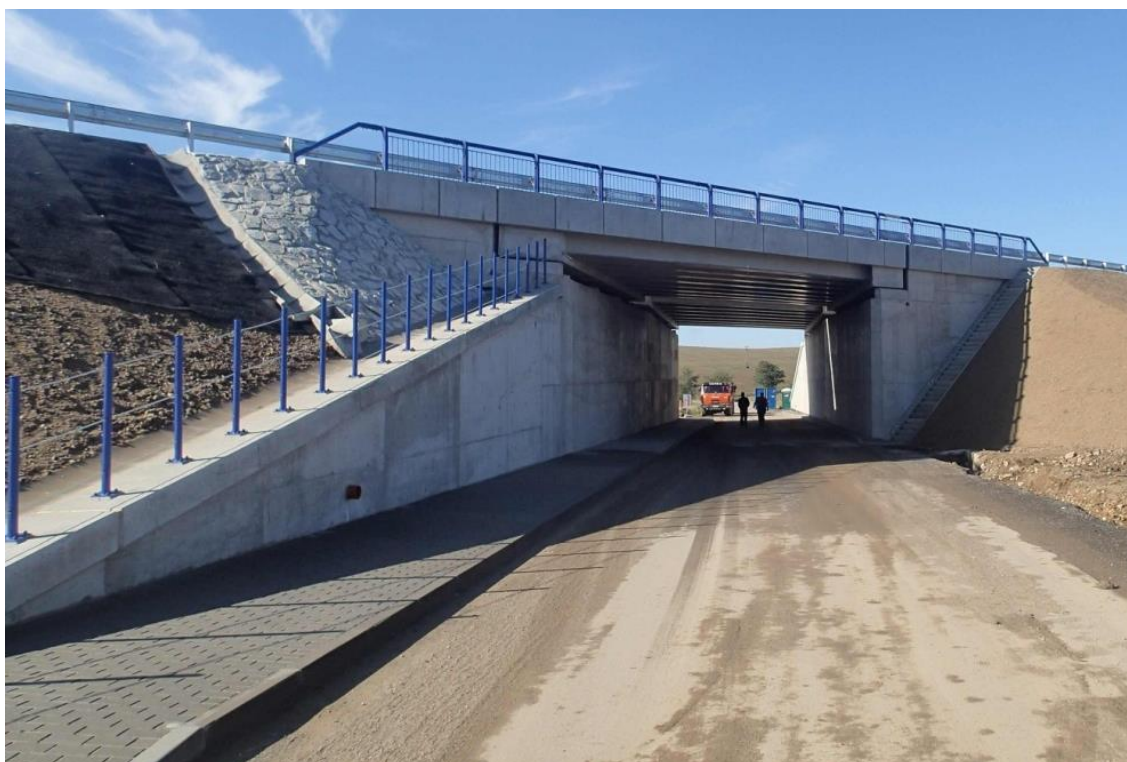
Obr. 2 Zábradlí na křídle mostu na D1

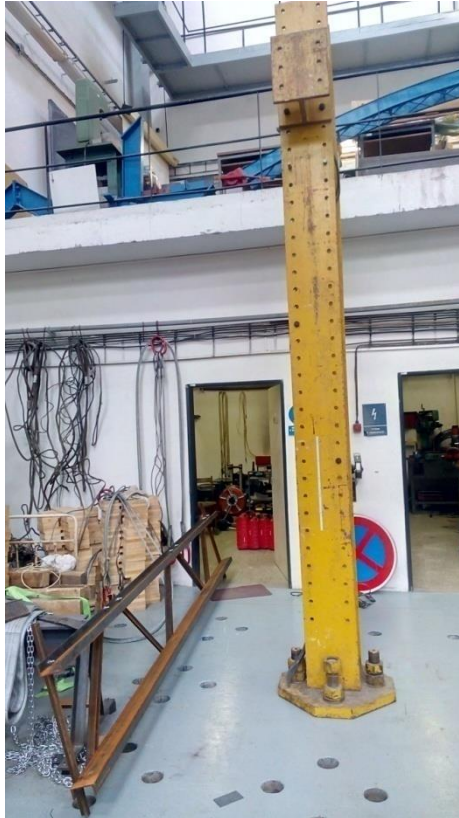
Obr. 7 Fotka ocelového pojezdového roštu a opěrného sloupu

Profily byly zakoupeny ve společnosti KONDOR s.r.o., která se zabývá prodejem hutních materiálů a prostředky pro spoje ve velkoobchodě Feron, a.s. Rošt byl smontován na místě pozdějšího průběhu experimentu; na fakultě školy.

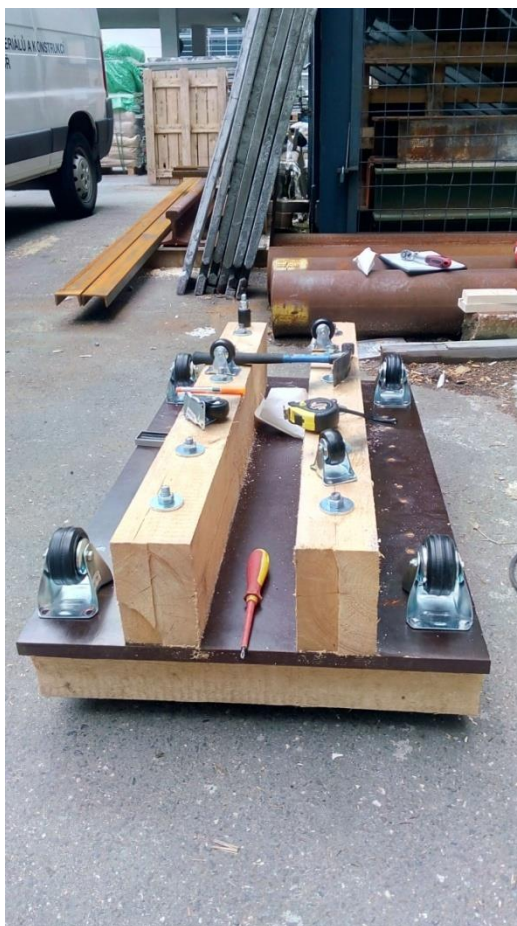
Obr. 10 Fotka dokončeného vozíku

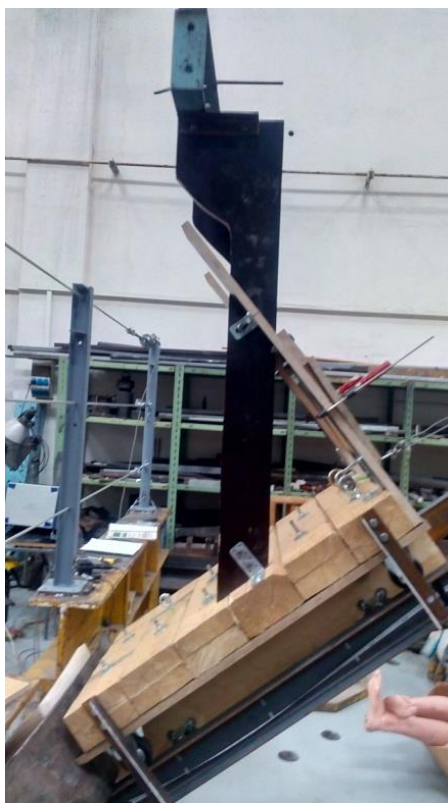
Obr. 12 Fotka pojezdového vozíku s opěrným rámem na jízdní dráze

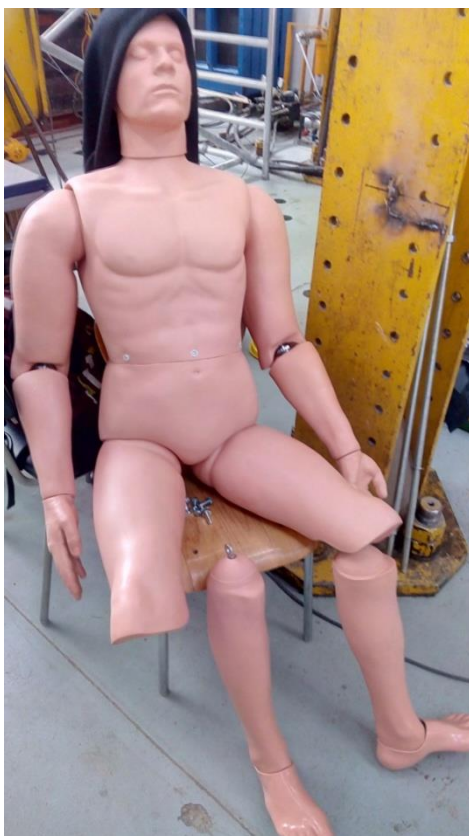
*Obr. 13 Fotka figuríny – příklad polohovatelnosti*

Pro potřeby nejpřesnější simulace pádu, bylo nutné sehnat nárazové těleso, které svojí velikostí, hmotností, ale i prostorovým uspořádáním odpovídá skutečnému tělu dospělého lidského jedince. Použita byla figurína Rescue Randy od společnosti ZAHAS, s.r.o., specializující se na záchranné a hasičské systémy. Figurína přesně kopíruje hmotnost a odolnost lidského těla. Je vyrobena z odolného vinylu, obsahující kabely potažené plastem. Obsahuje navíc vyztužení na hýždích pro zvýšení odolnosti figuríny, tudíž její konstrukce zaručuje dlouhodobou životnost. Má kloubní spoje umožňující snadné polohování. Je vysoká **185 cm** a váží **75 kg** a rozložení její zátěže je podle lidské váhové tabulky.

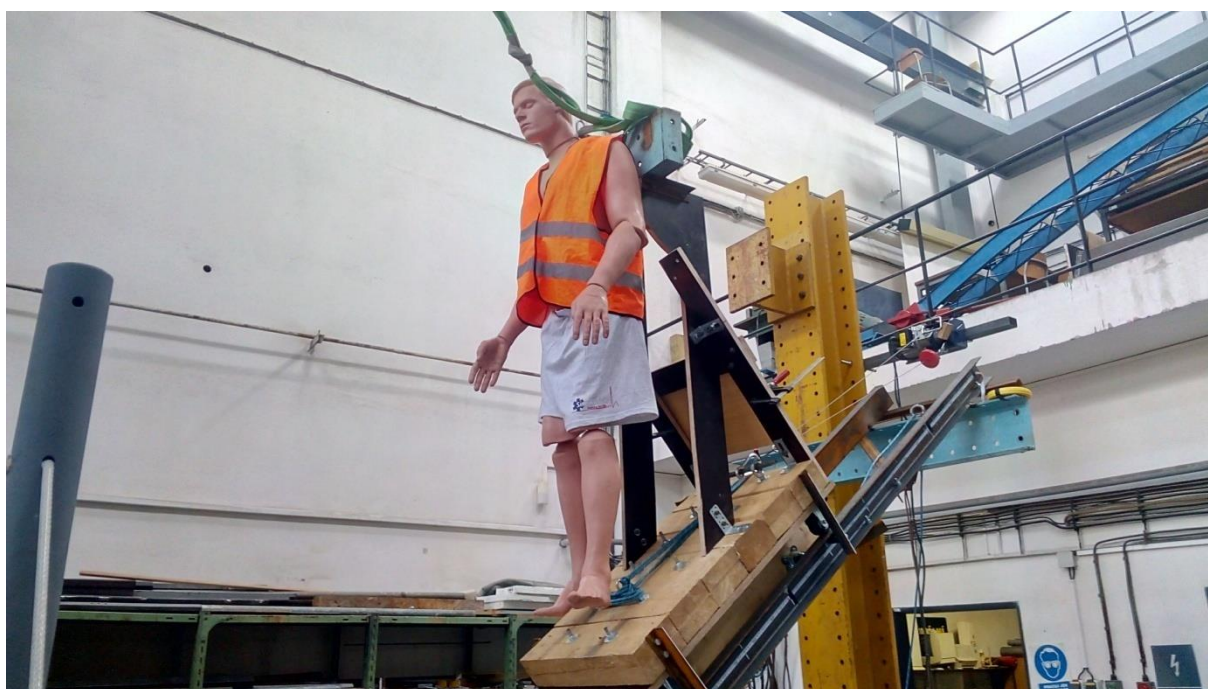
*Obr. 14 Figurína zavěšená na pojízdném vozíku*

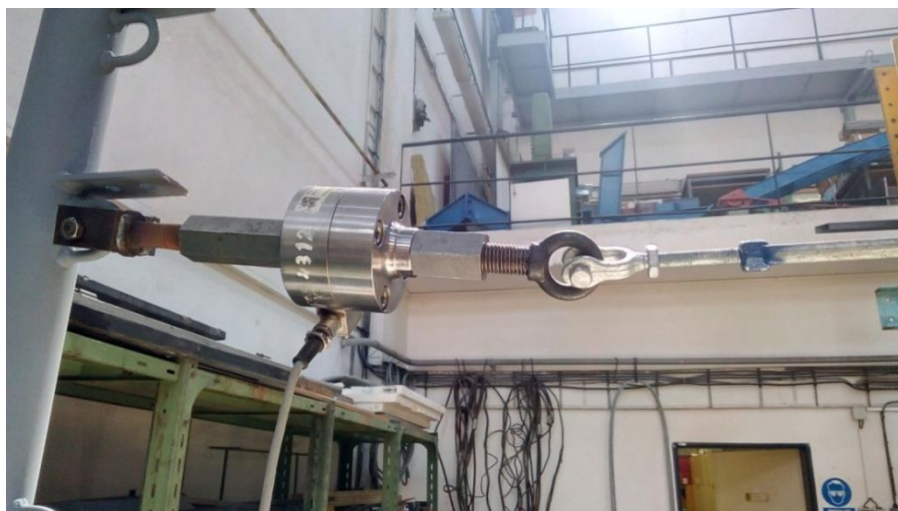
Pro měření síly byl použit snímač HBM typ U2B s rozsahem 0-10 kN.

Obr. 17 Fotka použitého siloměru

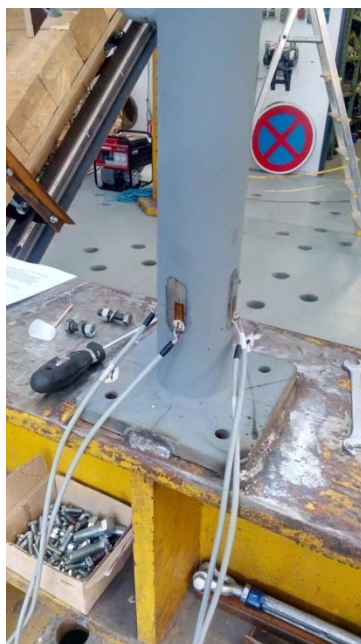
Na každém sloupku, **100 mm** nad patními deskami, byly nalepeny 4 tenzometry ve směru svislých os sloupků, které měřily deformace v obou vodorovných směrech. Byly použity tenzometry typu **HBM 10/120 LY11a** zapojeny do ústředny DewetronDewe 5000.

Obr. 18 Nalepené tenzometry na sloupku profilu TR 76x5

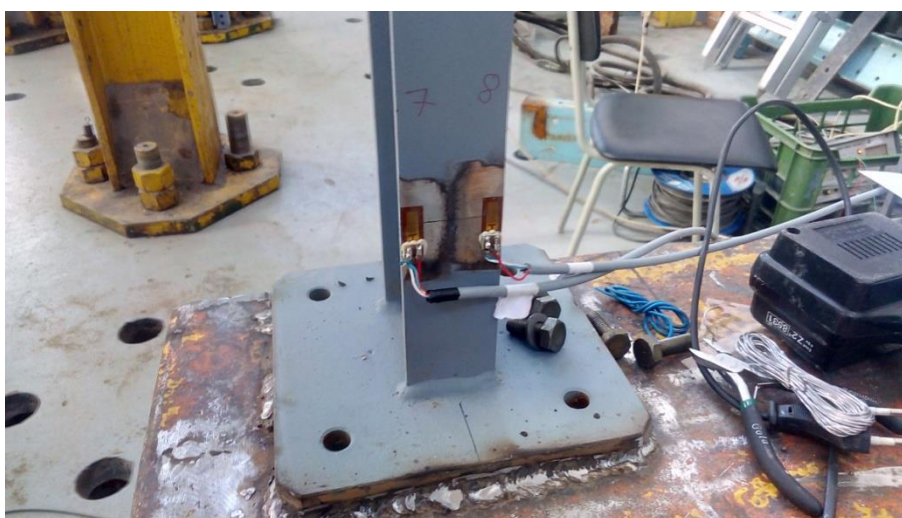
Obr. 19 Nalepené tenzometry na sloupku profilu IPE 80

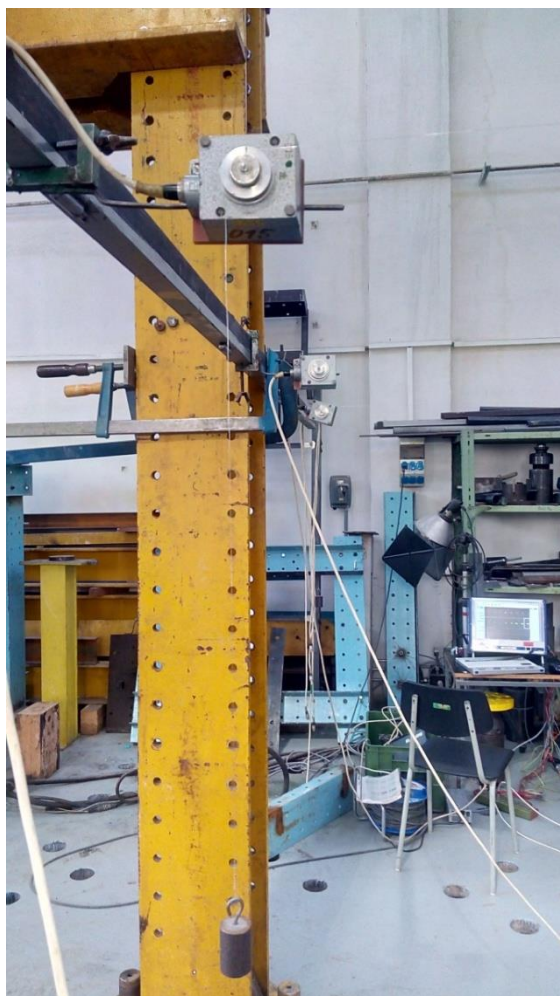
Potenciometrický snímač průhybu umožňuje měřit statické průhyby stavebních konstrukcí v rozsahu  $\pm 50$  mm, pokud je použita kladka snímače s menším poloměrem, nebo  $\pm 100$  mm, pokud je použita kladka s větším poloměrem.

Při popisované zkoušce tyto snímače byly použity k měření vodorovných průhybů lanka a byly využity kladky s menším poloměrem.

Obr. 20 Zapojené snímače dráhy

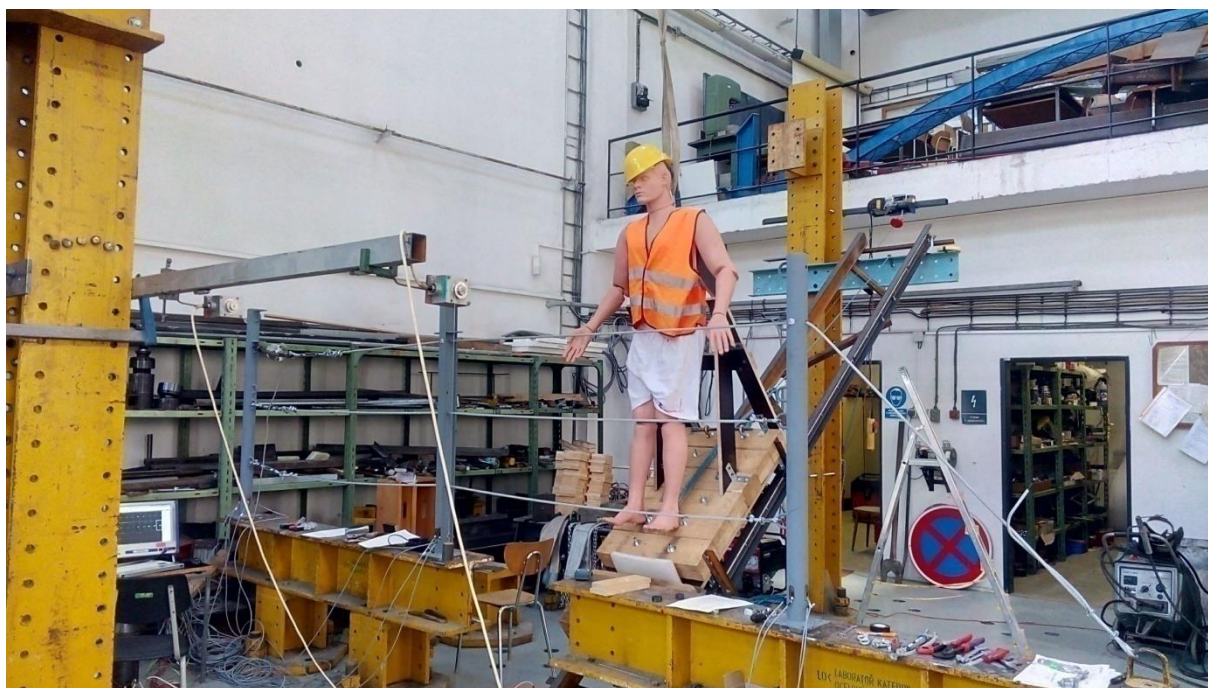
*Obr. 21 Pohled na zkušební sestavu*

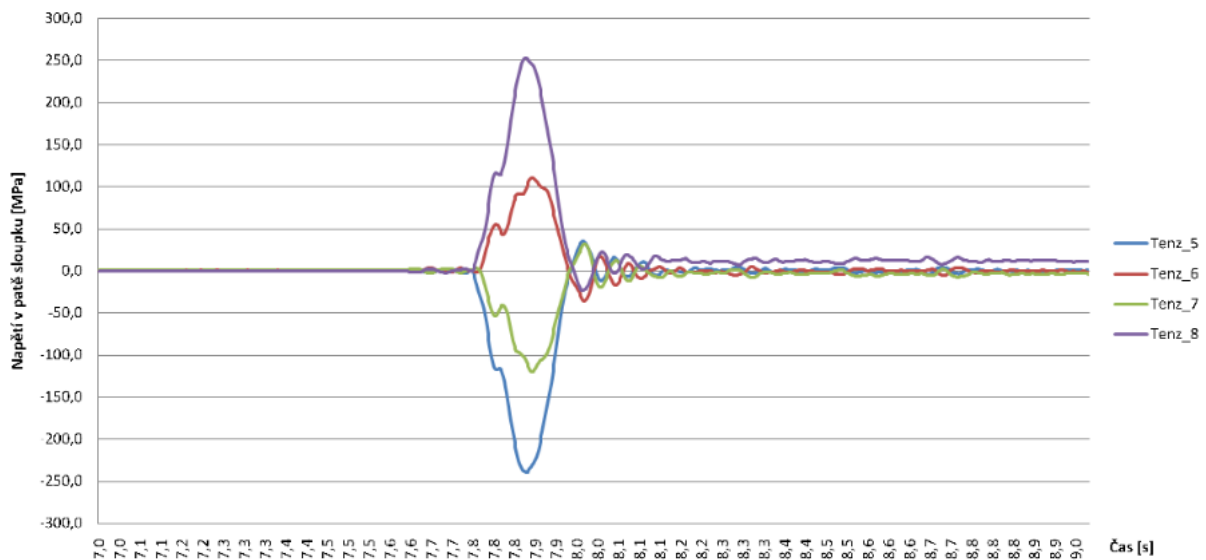
Obr. 25 Graf průběhu napětí v patě 2. sloupku během 1.ZS

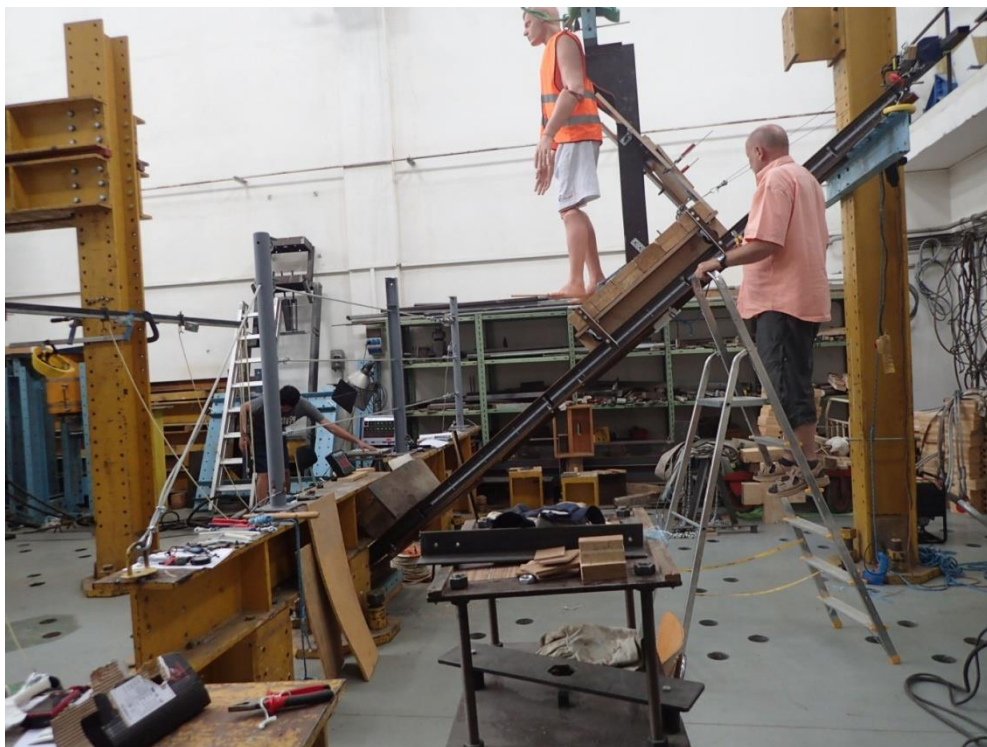
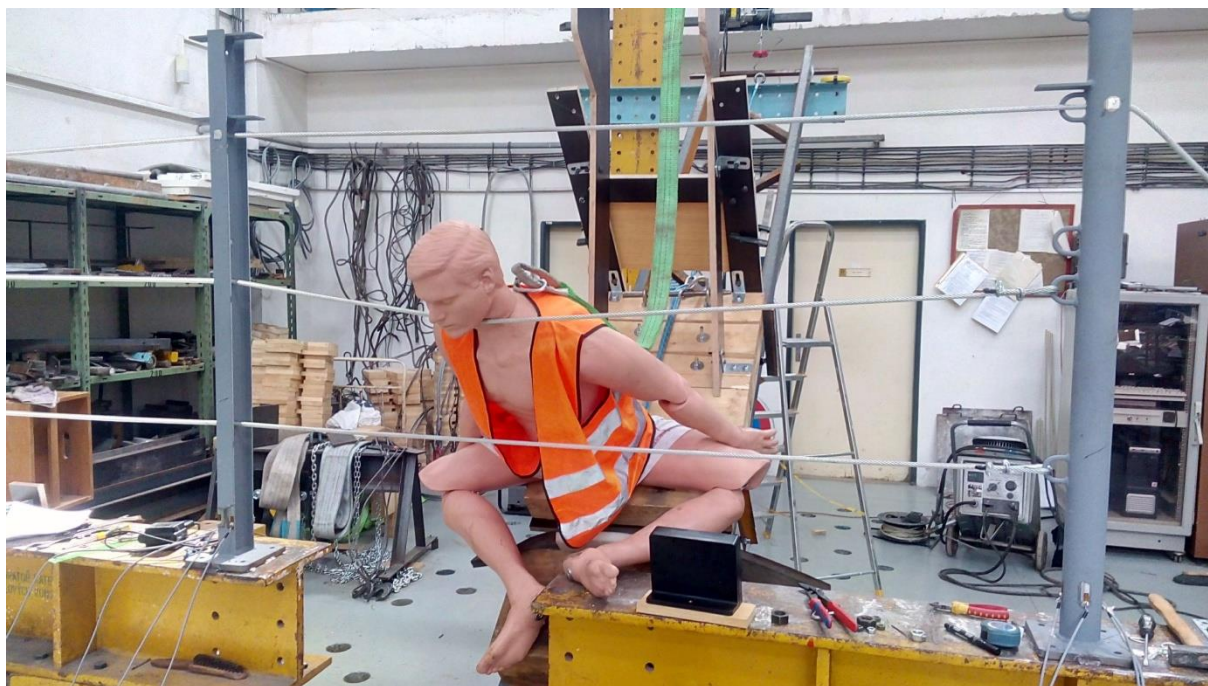
Během nárazu bylo v horním lanku dosaženo maximální tahové síly  $F_{1ZS,max} = 5,07kN$ . Napínákem předem vnesená tahová síla  $F_p = 1,0kN$  se po nárazu zmenšila na hodnotu  $F_{1ZS,fin} = 0,31kN$ . Extrémní hodnoty napětí byly naměřeny na sloupku č. 3, a to  $\sigma_{1ZS,max} = 319,51 MPa$  a  $\sigma_{1ZS,min} = -276,76 MPa$ . Před provedením dalšího zatěžovacího stavu se do lanka zavedla původní hodnota předeprnutí a provedlo se nulové měření.

Obr. 28 Průběh zkoušky 1.ZS

Obr. 29 Průběh zkoušky I.ZS

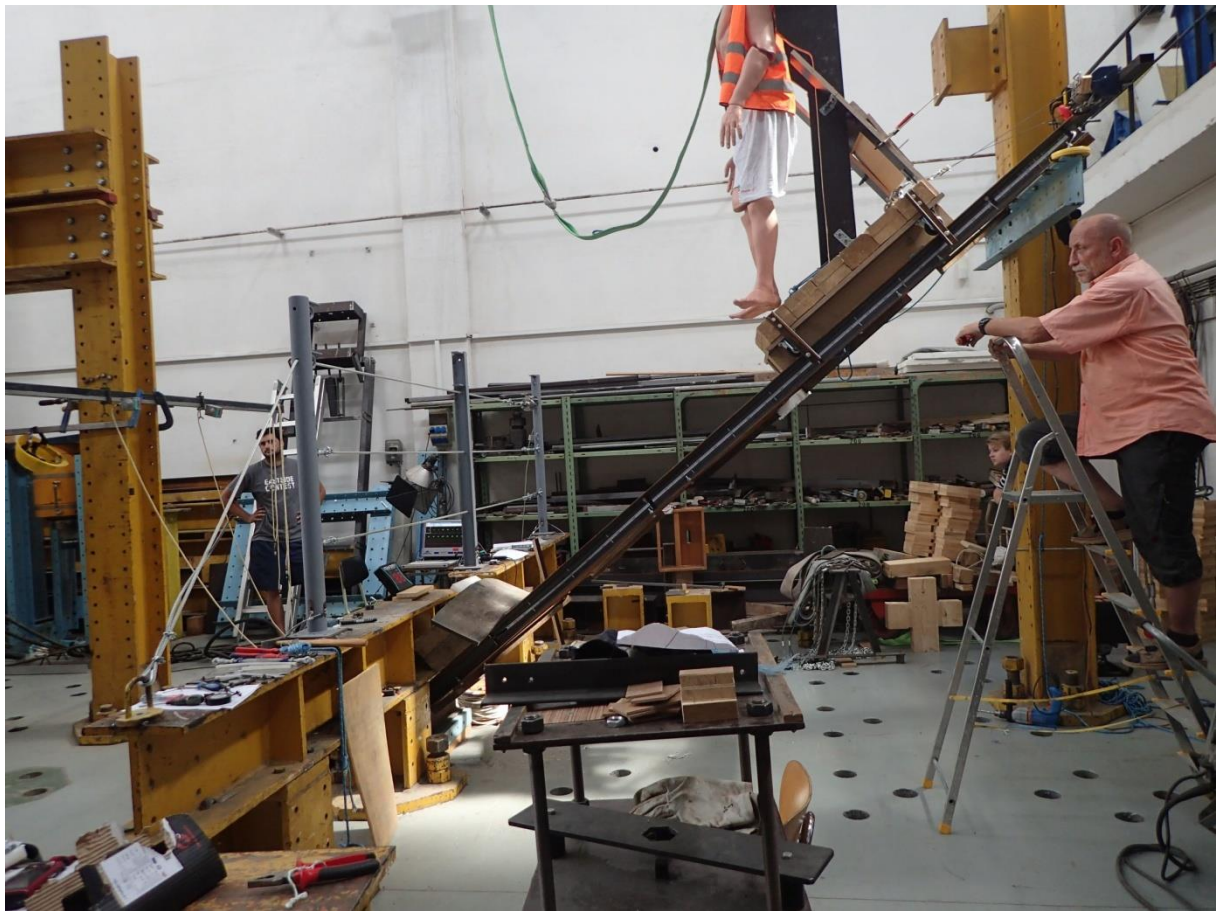
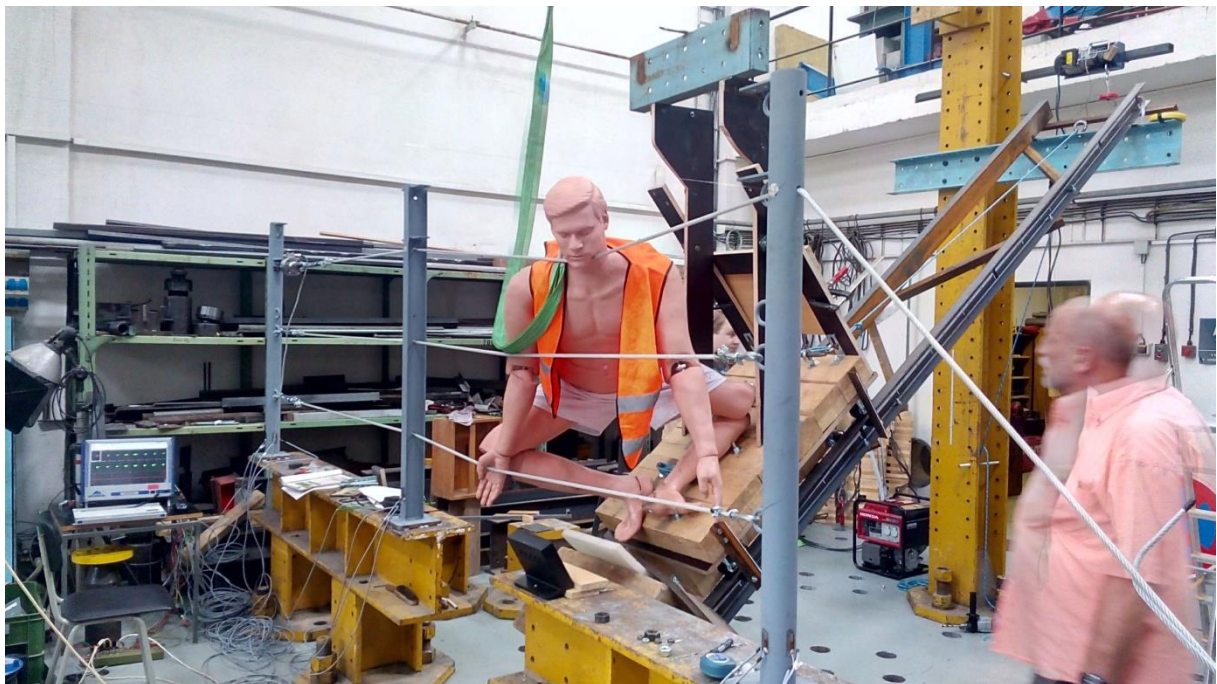
Během nárazu bylo v horním lanku dosaženo maximální tahové síly  $F_{2ZS,max} = 7,68kN$ . Napínákem předem vnesená tahová síla  $F_p = 1,0kN$  se po nárazu zmenšila na hodnotu  $F_{2ZS,fin} = 0,18kN$ . Extrémní hodnoty napětí byly naměřeny na sloupku č. 3, a to  $\sigma_{2ZS,max} = 1038,68 MPa$  a  $\sigma_{2ZS,min} = -361,44 MPa$ . Před provedením dalšího zatěžovacího stavu se do lanka zavedla původní hodnota předepnutí a provedlo se nulové měření.

*Obr. 35 Průběh zkoušky 2.ZS*

*Obr. 36 Průběh zkoušky 2.ZS*

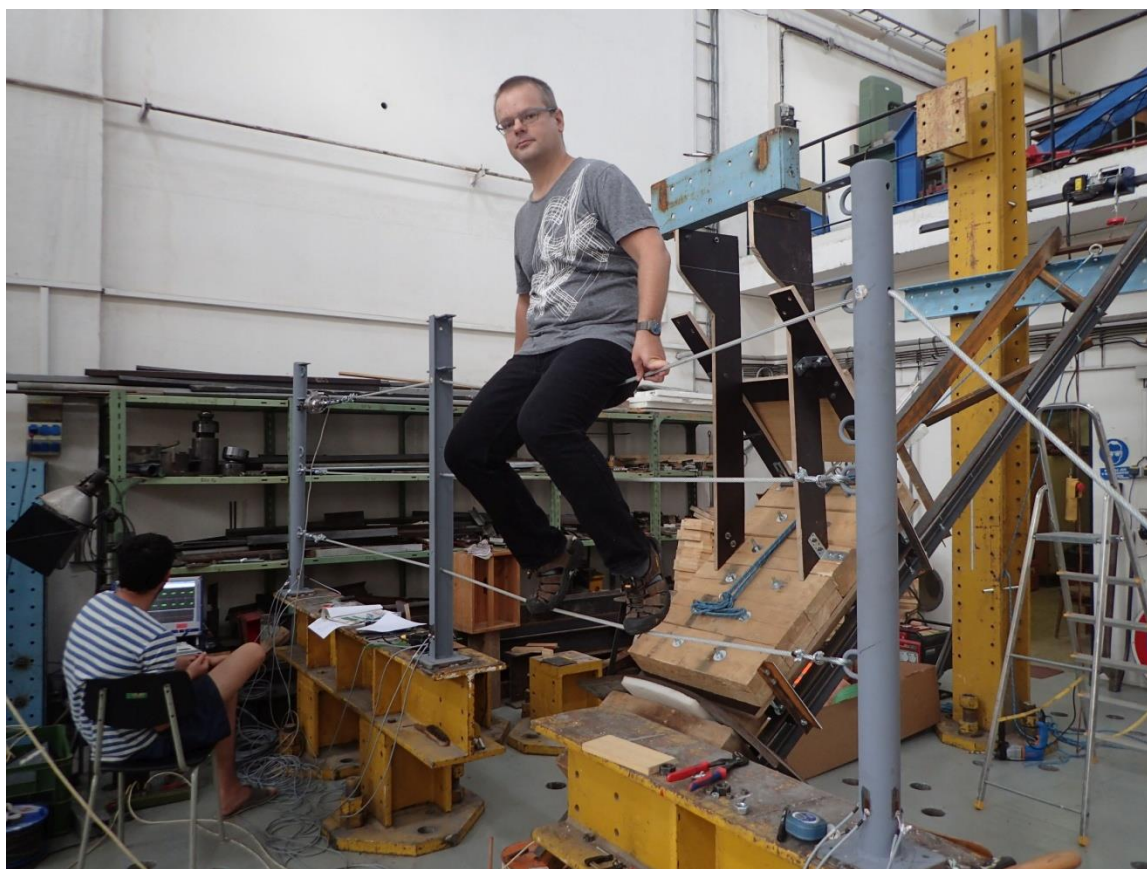
Během pokusu bylo v horním lanku dosaženo dvou hlavních hodnot maximální tahové síly. Maximální statická hodnota síly, kdy člověk bez pohybu pouze seděl na lanku, byla  $F_{3ZS,max,st} = 3,12 \text{ kN}$ . Maximální dynamická hodnota síly, kdy se člověk na lanku hýbal a pohupoval, byla  $F_{3ZS,max,dyn} = 4,30 \text{ kN}$ . Napínákem předem vnesená tahová síla  $F_p = 1,0 \text{ kN}$  se po nárazu zmenšila na hodnotu  $F_{3ZS,fin} = 0,58 \text{ kN}$ . Extrémní hodnoty napětí byly naměřeny na sloupcu č. 3, a to  $\sigma_{3ZS,max} = 146,80 \text{ MPa}$  a  $\sigma_{3ZS,min} = -159,64 \text{ MPa}$ . Před provedením dalšího zatěžovacího stavu se do lanka zavedla původní hodnota přeřazení a provedlo se nulové měření.

Obr. 42 Průběh zkoušky 3.ZS

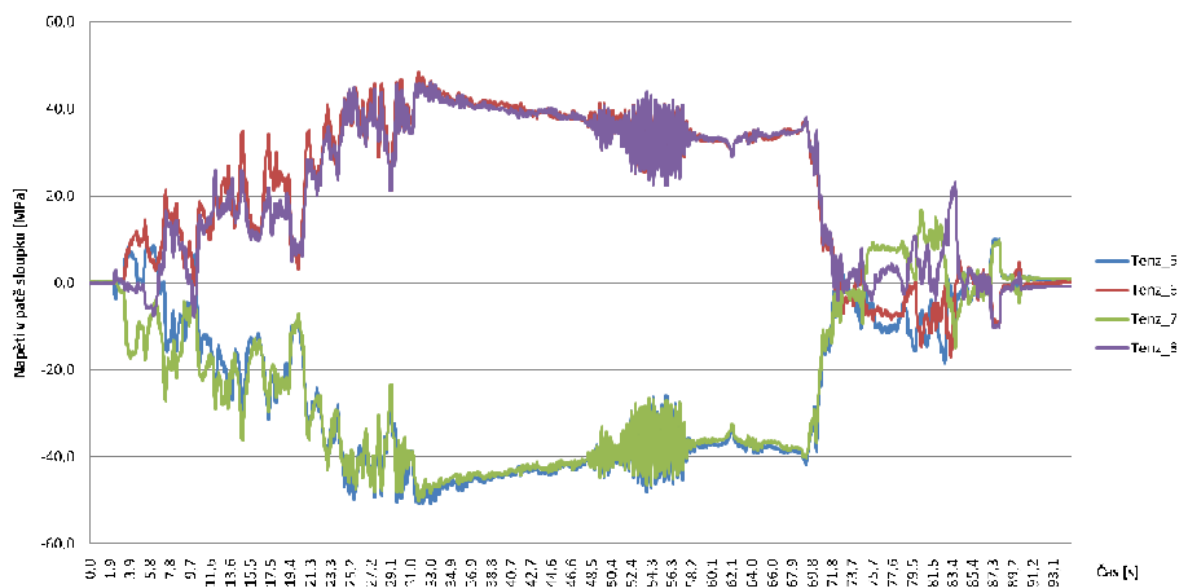
Obr. 45 Graf průběhu napětí v patě 2. sloupku během 4.ZS

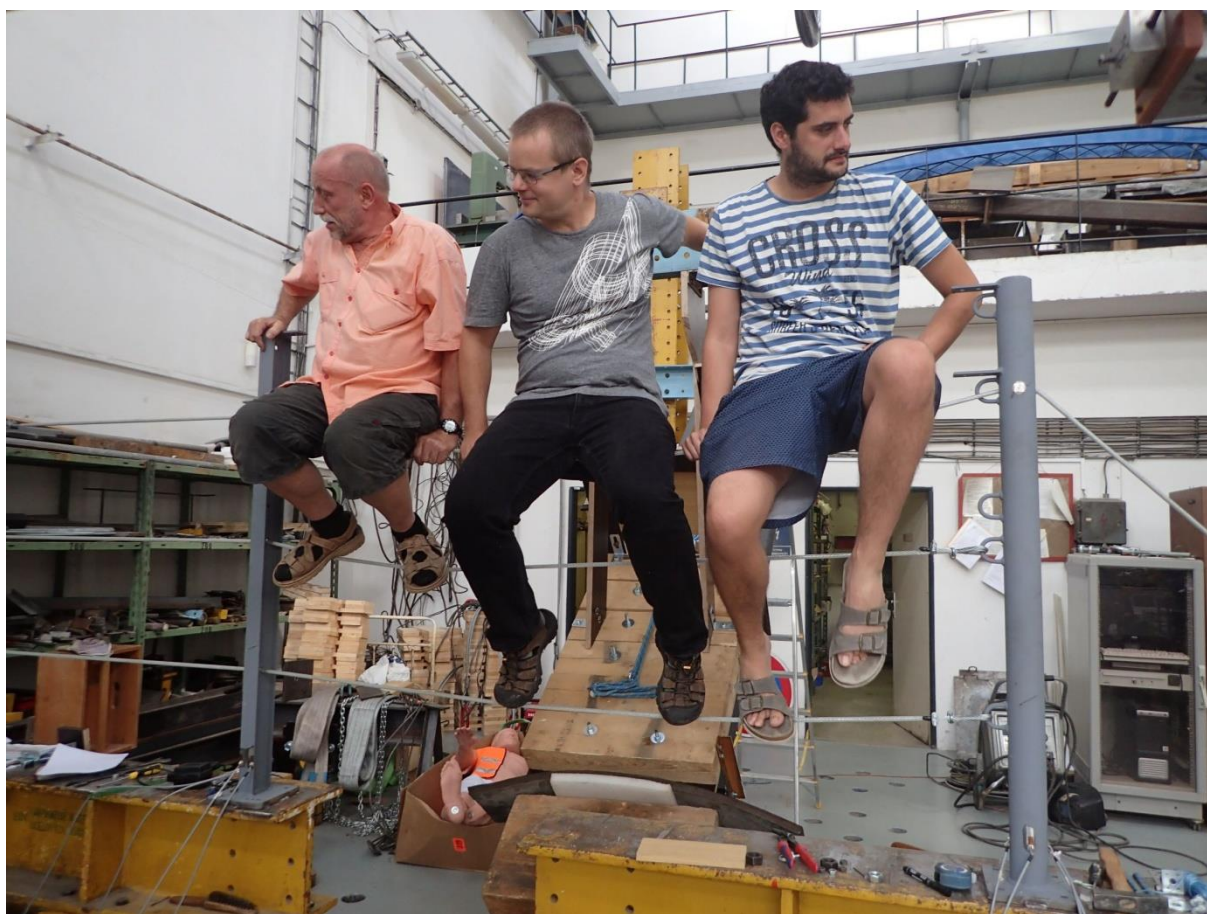
Během pokusu bylo v horním lanku dosaženo dvou hlavních hodnot maximální tahové síly. Maximální statická hodnota síly, kdy všichni sedící lidé bez pohybu pouze seděli na lanku, byla  $F_{4ZS,max,st} = 4,32 \text{ kN}$ . Maximální dynamická hodnota síly, kdy se lidé na lanku hýbali a pohupovali, byla  $F_{4ZS,max,dyn} = 4,41 \text{ kN}$ . Napínákem předem vnesená tahová síla  $F_P = 1,0 \text{ kN}$  se po nárazu zmenšila na hodnotu  $F_{4ZS,fin} = 0,74 \text{ kN}$ . Extrémní hodnoty napětí byly naměřeny na sloupeku č. 3, a to  $\sigma_{4ZS,max} = 149,0 \text{ MPa}$  a  $\sigma_{4ZS,min} = -162,32 \text{ MPa}$ . Před provedením dalšího zatěžovacího stavu se do lanka zavedla původní hodnota předeprnutí a provedlo se nulové měření.

Obr. 48 Průběh zkoušky 4.ZS

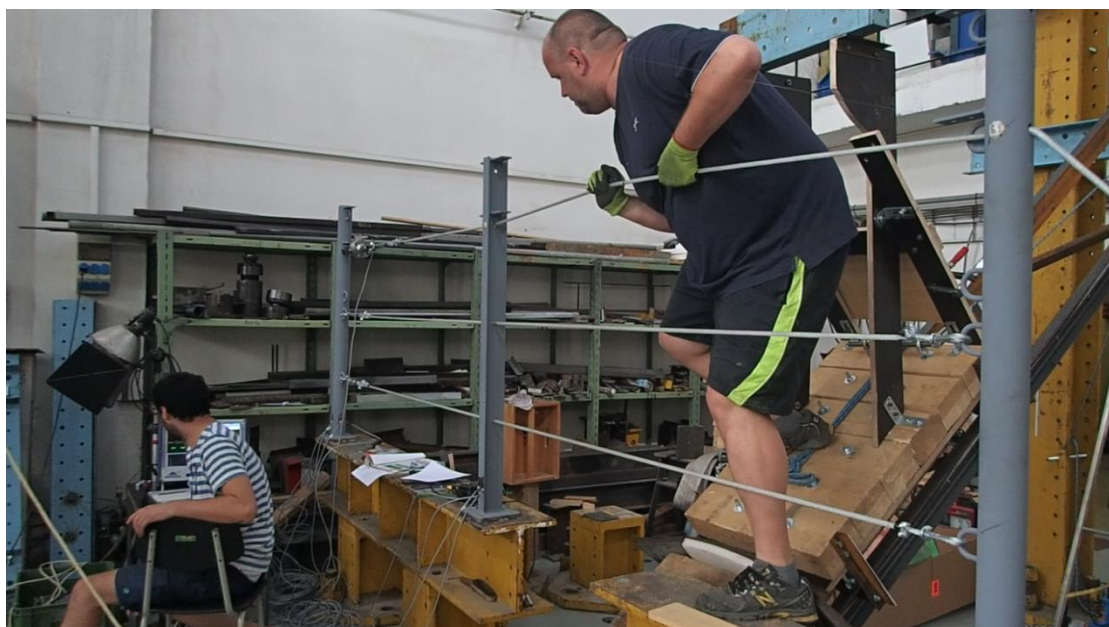
Během zkoušky bylo v horním lanku dosaženo maximální tahové síly  $F_{5ZS,max} = 3,10\text{ kN}$ . Napínákem předem vnesená tahová síla  $F_P = 1,0\text{ kN}$  se po nárazu zmenšila na hodnotu  $F_{5ZS,fin} = 0,85\text{ kN}$ . Extrémní hodnoty napětí byly naměřeny na sloupku č. 3, a to  $\sigma_{5ZS,max} = 74,66\text{ MPa}$  a  $\sigma_{5ZS,min} = -80,56\text{ MPa}$ . Před provedením dalšího zatěžovacího stavu se do lanka zavedla původní hodnota předepnutí a provedlo se nulové měření.

Obr. 54 Průběh zkoušky 5.ZS

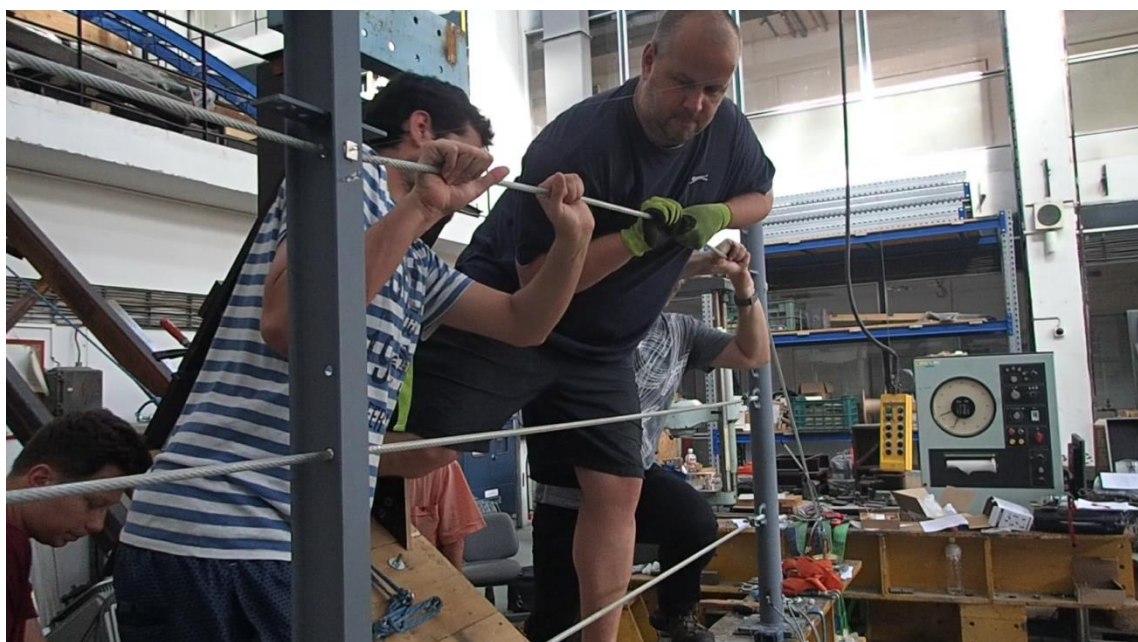
Během zkoušky bylo v horním lanku dosaženo maximální tahové síly  $F_{6ZS,max} = 3,89 \text{ kN}$ . Napínákem předem vnesená tahová síla  $F_p = 1,0 \text{ kN}$  se po nárazu zmenšila na hodnotu  $F_{6ZS,fin} = 0,91 \text{ kN}$ . Extrémní hodnoty napětí byly naměřeny na sloupku č. 3, a to  $\sigma_{6ZS,max} = 104,95 \text{ MPa}$  a  $\sigma_{6ZS,min} = -113,05 \text{ MPa}$ . Před provedením dalšího zatěžovacího stavu se do lanka zavedla původní hodnota předeprnutí a provedlo se nulové měření.

Obr. 60 Průběh zkoušky 6.ZS

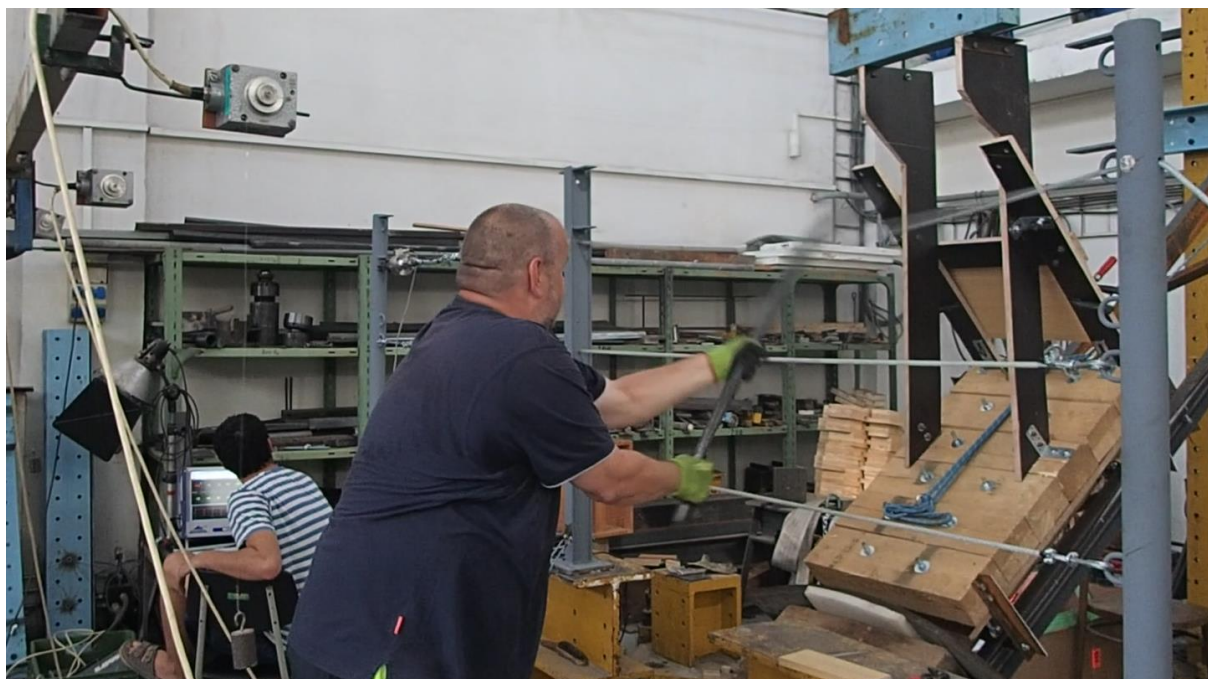
Během zkoušky bylo v horním lanku dosaženo maximální tahové síly  $F_{7ZS,max} = 6,18 \text{ kN}$ . Napínákem předem vnesená tahová síla  $F_p = 1,0 \text{ kN}$  se po nárazu zmenšila na hodnotu  $F_{7ZS,fin} = 0,58 \text{ kN}$ . Extrémní hodnoty napětí byly naměřeny na sloupku č. 3, a to  $\sigma_{7ZS,max} = 275,85 \text{ MPa}$  a  $\sigma_{7ZS,min} = -293,25 \text{ MPa}$ . Před provedením dalšího zatěžovacího stavu se do lanka zavedla původní hodnota předepnutí a provedlo se nulové měření.

Obr. 66 Průběh zkoušky 7.ZS

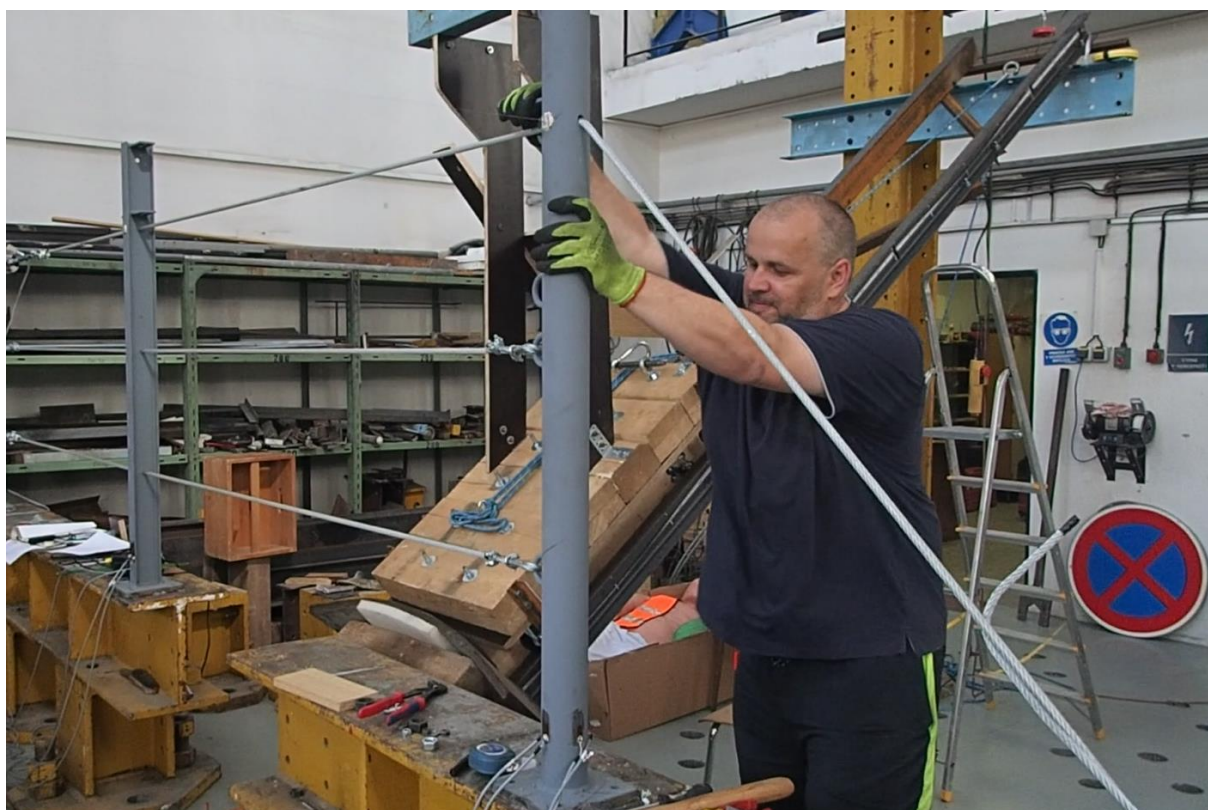
Během zkoušky bylo v horním lanku dosaženo maximální tahové síly  $F_{8ZS,max} = 1,0 \text{ kN}$ . Napínákem předem vnesená tahová síla  $F_p = 1,0 \text{ kN}$  se po nárazu zmenšila na hodnotu  $F_{8ZS,fin} = 0,95 \text{ kN}$ . Extrémní hodnoty napětí byly naměřeny na sloupku č. 1, tedy lomcovaným sloupkem, a to  $\sigma_{8ZS,max} = 47,90 \text{ MPa}$  a  $\sigma_{8ZS,min} = -46,76 \text{ MPa}$ . Před provedením dalšího zatěžovacího stavu se do lanka zavedla původní hodnota předeprnutí a provedlo se nulové měření.

Obr. 72 Průběh zkoušky 8.ZS

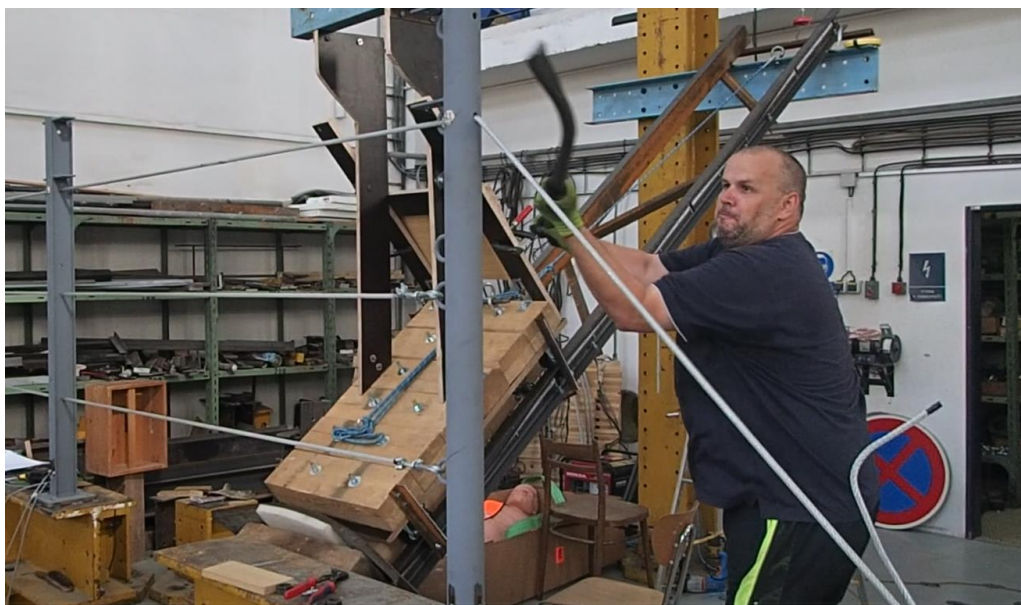
Během zkoušky bylo v horním lanku dosaženo maximální tahové síly  $F_{9ZS,max} = 1,32 \text{ kN}$ . Napínákem předem vnesená tahová síla  $F_p = 1,0 \text{ kN}$  se po nárazu zmenšila na hodnotu  $F_{9ZS,fin} = 0,86 \text{ kN}$ . Extrémní hodnoty napětí byly naměřeny na sloupku č. 1, a to  $\sigma_{9ZS,max} = 118,22 \text{ MPa}$  a  $\sigma_{9ZS,min} = -115,58 \text{ MPa}$ . Před provedením dalšího zatěžovacího stavu se do lanka zavedla původní hodnota předepnutí a provedlo se nulové měření.

Obr. 78 Průběh zkoušky 9.ZS

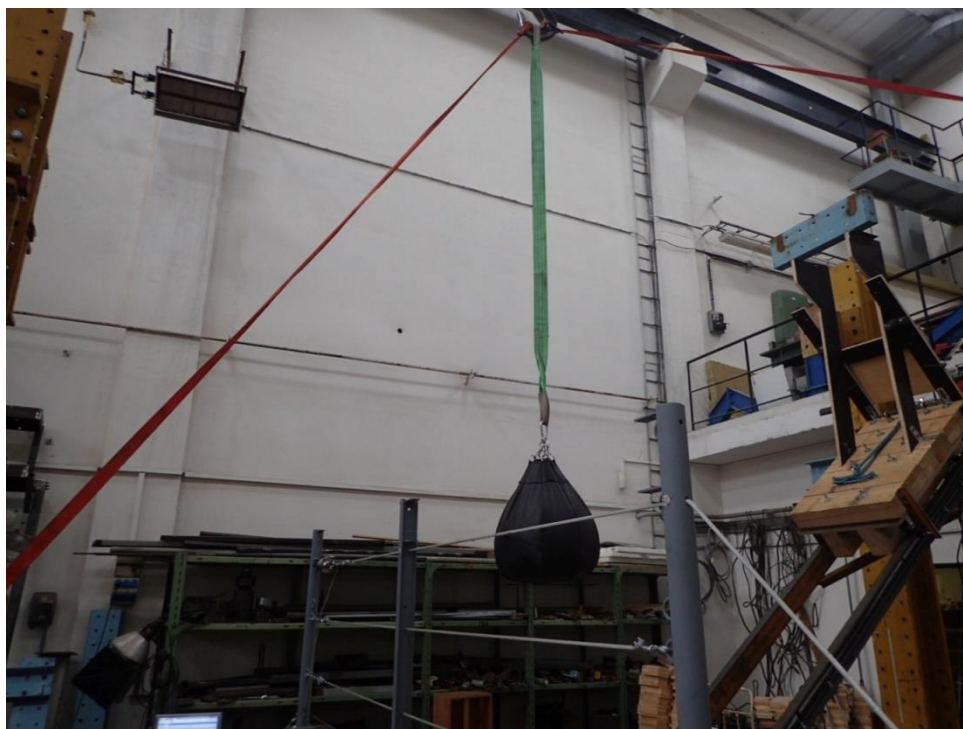
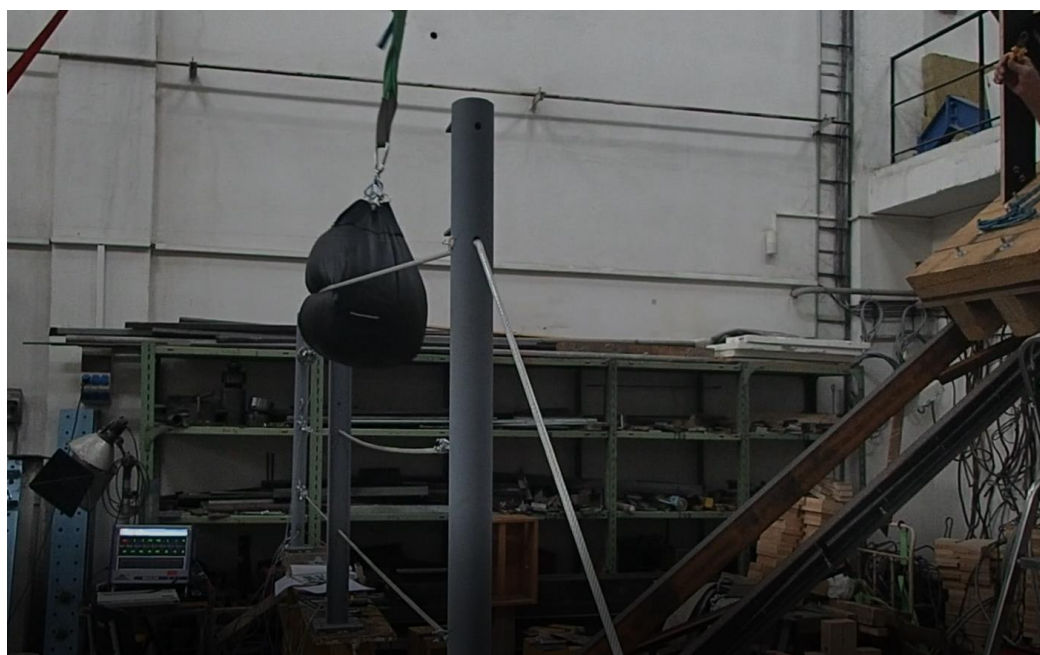
Během zkoušky bylo v horním lanku dosaženo maximální tahové síly  $F_{10ZS,max} = 5,54 \text{ kN}$ . Napínákem předem vnesená tahová síla  $F_p = 1,0 \text{ kN}$  se po nárazu zmenšila na hodnotu  $F_{10ZS,fin} = 0,70 \text{ kN}$ . Extrémní hodnoty napětí byly naměřeny na sloupku č. 3, a to  $\sigma_{10ZS,max} = 186,45 \text{ MPa}$  a  $\sigma_{10ZS,min} = -202,26 \text{ MPa}$ . Před provedením dalšího zatěžovacího stavu se vyměnilo horní ocelové lanko za pevné madlo o profilu UPE 80.

Obr. 84 Průběh zkoušky 10.ZS

Obr. 85 Průběh zkoušky 10.ZS

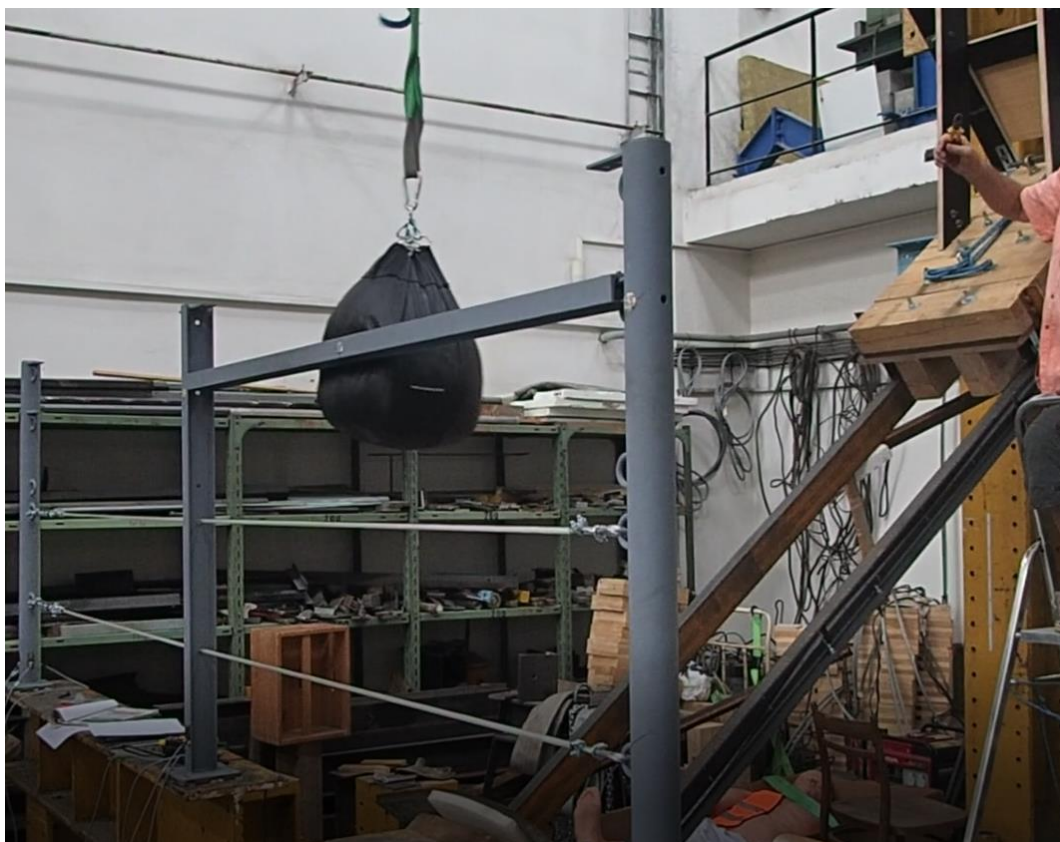
Extrémní hodnoty napětí byly naměřeny na sloupku č. 2, a to  $\sigma_{11ZS,max} = 117,80 \text{ MPa}$  a  $\sigma_{11ZS,min} = -110,83 \text{ MPa}$ .

Obr. 90 Průběh zkoušky 11.ZS

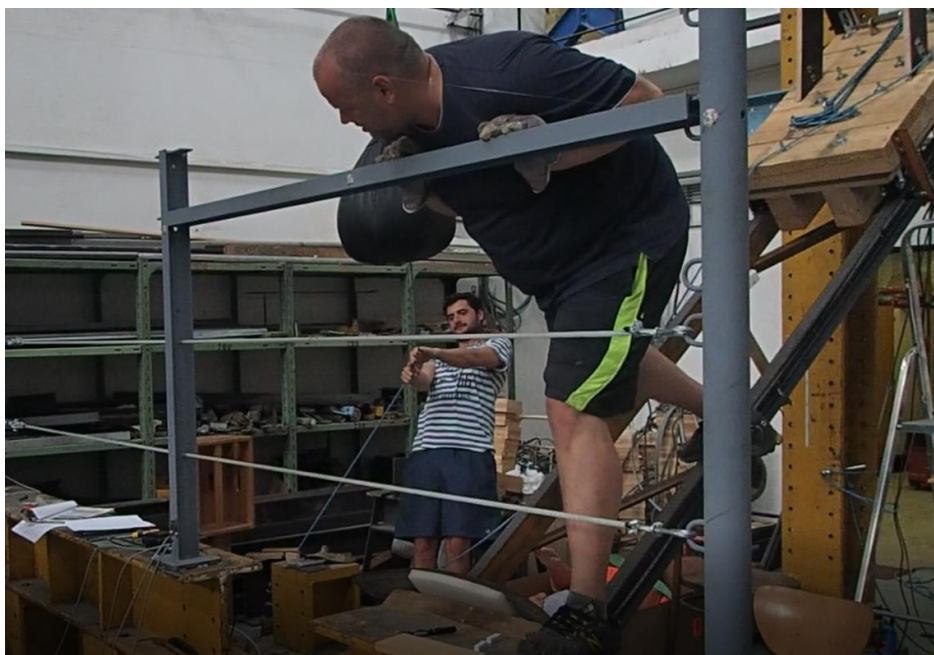
Extrémní hodnoty napětí byly naměřeny na sloupku č. 1, a to  $\sigma_{12ZS,max} = 34,92 \text{ MPa}$  a  $\sigma_{12ZS,min} = -35,14 \text{ MPa}$ .

Obr. 95 Průběh zkoušky 12.ZS
