Katedra ocelových a dřevěných konstrukcí

## DIPLOMOVÁ PRÁCE

Lankové zábradlí pro železniční mosty

Cable railing for railway bridges

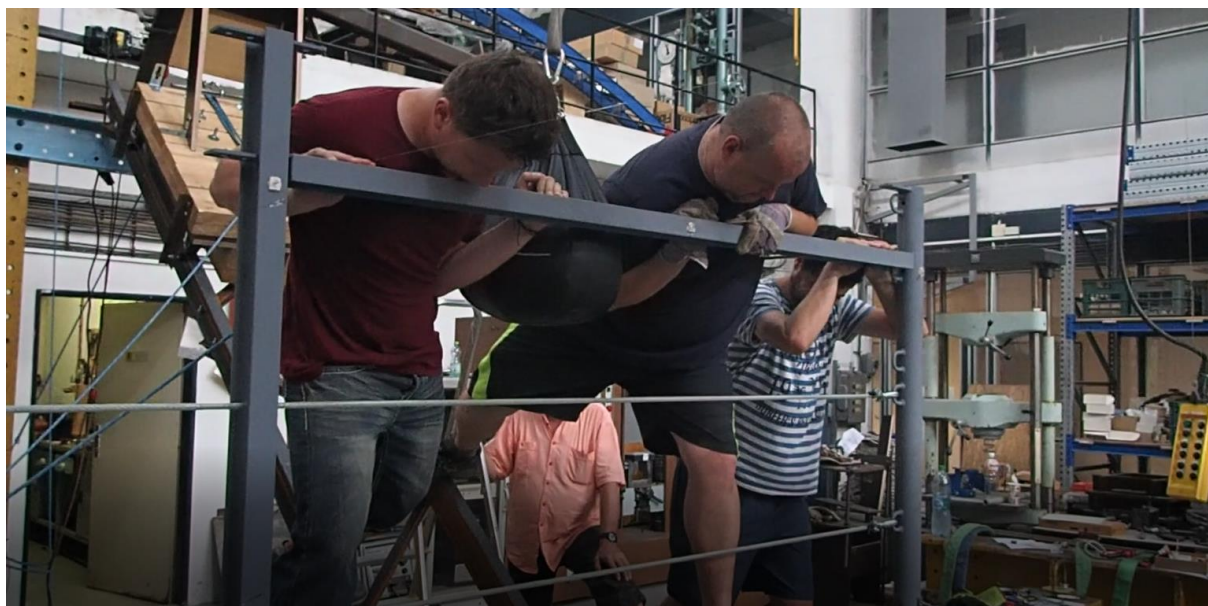
Extrémní hodnoty napětí byly naměřeny na sloupku č. 1, a to  $\sigma_{13ZS,max} = 42,16 \text{ MPa}$  a  $\sigma_{13ZS,min} = -42,32 \text{ MPa}$ .

Obr. 100 Průběh zkoušky 13.ZS

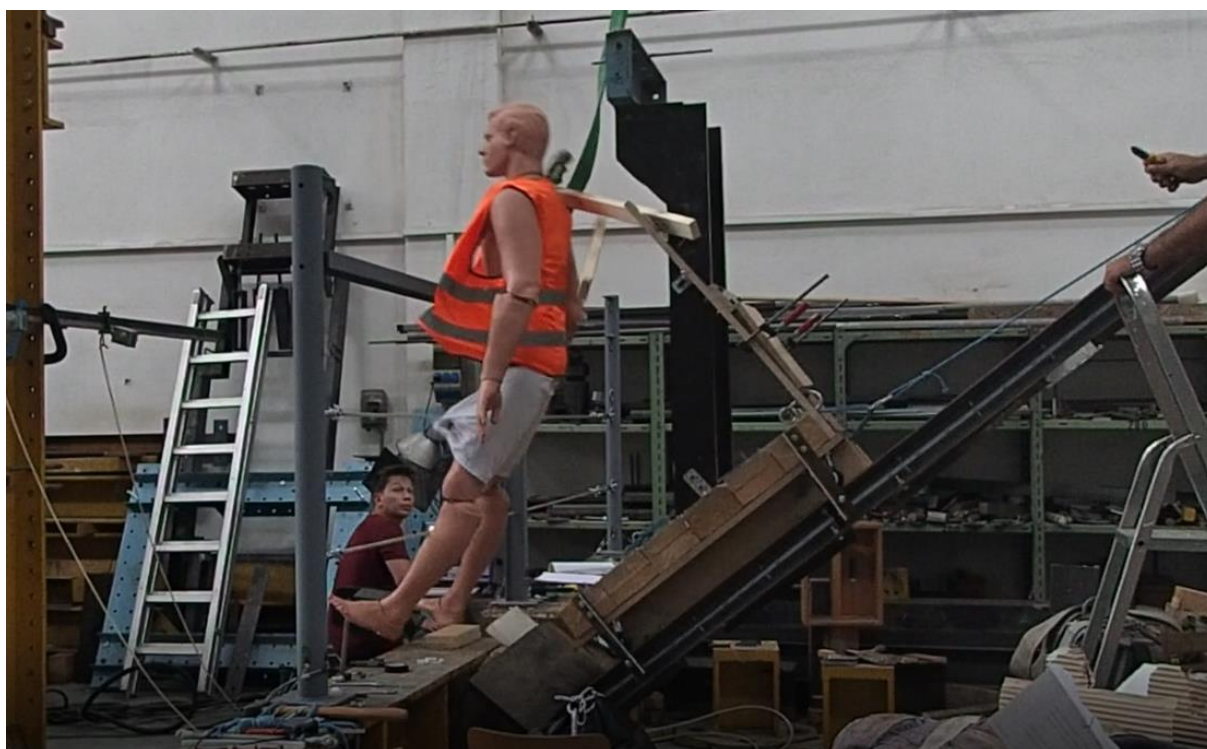
Extrémní hodnoty napětí byly naměřeny na sloupku č. 2, a to  $\sigma_{14ZS,max} = 186,46 \text{ MPa}$  a  $\sigma_{14ZS,min} = -206,18 \text{ MPa}$ .

Obr. 105 Průběh zkoušky 14.ZS

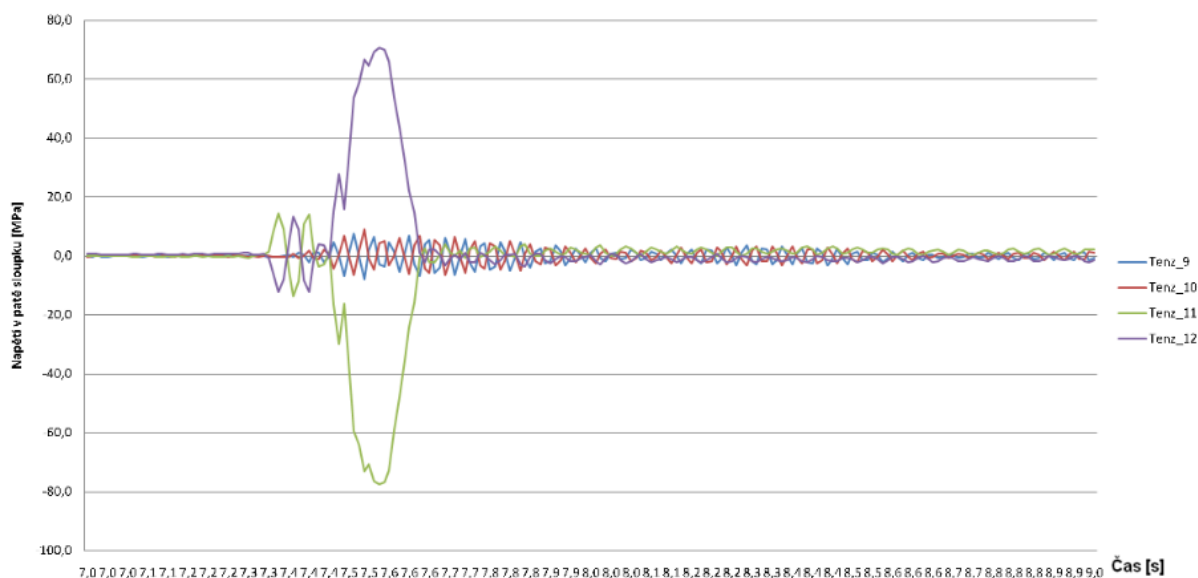
Obr. 106 Graf průběhu napětí v patě 1. sloupku během 15.ZS

Obr. 107 Graf průběhu napětí v patě 2. sloupku během 15.ZS

Obr. 108 Graf průběhu napětí v patě 3. sloupku během 15.ZS

Sloupek	Místo	Max. napětí [MPa]	Min. napětí [MPa]
1 TR 76x5	Tenz_1	27,276	<b>-161,047</b>
	Tenz_2	<b>155,880</b>	-26,131
	Tenz_3	74,915	-32,511
	Tenz_4	28,884	-74,635
2 IPE 80	Tenz_5	30,426	-177,645
	Tenz_6	27,284	<b>-227,364</b>
	Tenz_7	<b>203,768</b>	-24,719
	Tenz_8	196,992	-29,005
3 TR 76x5	Tenz_9	7,595	-7,838
	Tenz_10	9,089	-6,426
	Tenz_11	14,276	<b>-77,434</b>
	Tenz_12	<b>70,698</b>	-12,322

Z grafů je vidět, že se během pokusu všechny sloupky chovaly čistě elasticky. Žádné z naměřených napětí nepřekročilo mez kluzu, přestože u prostředního sloupku č. 2 se mu velice přiblížilo.

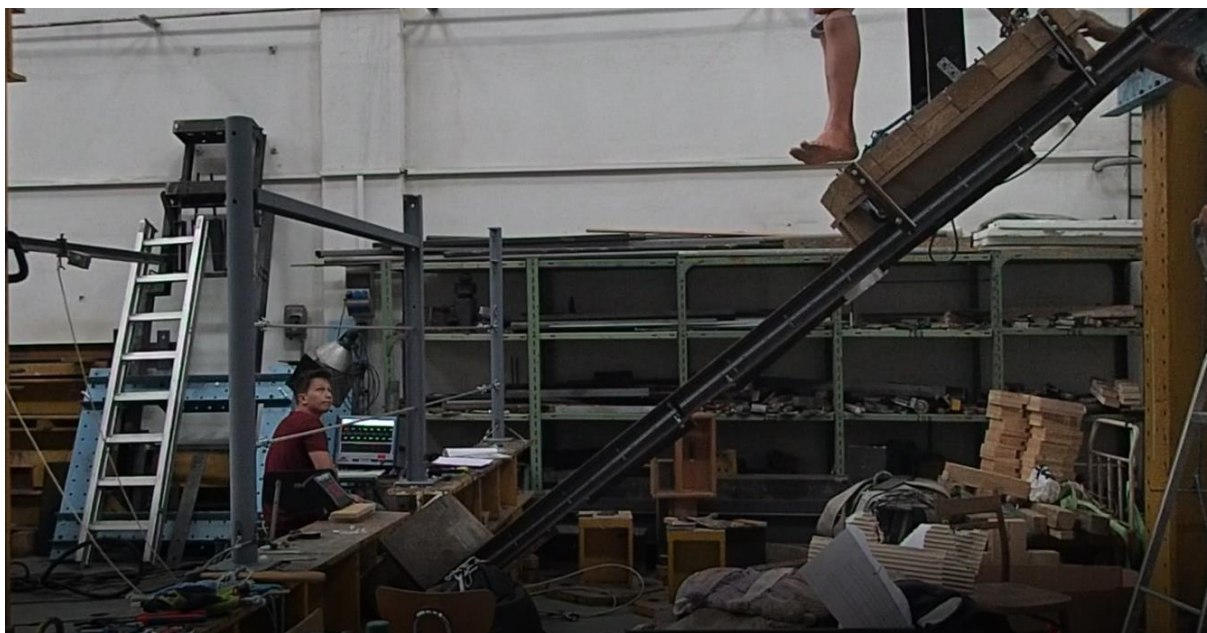
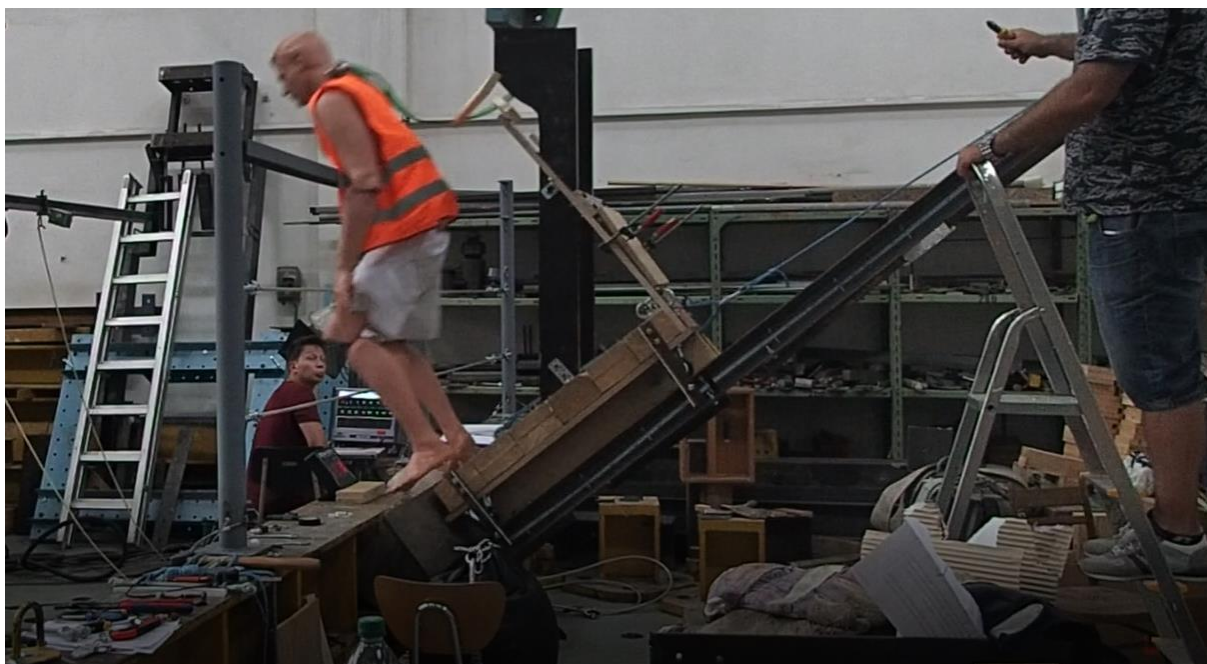
Extrémní hodnoty napětí byly naměřeny na sloupku č. 2, a to  $\sigma_{15ZS,max} = 203,77 \text{ MPa}$  a  $\sigma_{15ZS,min} = -227,36 \text{ MPa}$ . Před provedením dalšího zatěžovacího stavu se sundalo pevné madlo a nainstalovalo se opět ocelové lanko, zavedlo se předepnutí a provedlo se nulové měření.

*Obr. 110 Průběh zkoušky 15.ZS*

*Obr. 111 Průběh zkoušky 15.ZS***Vyhodnocení výsledků**

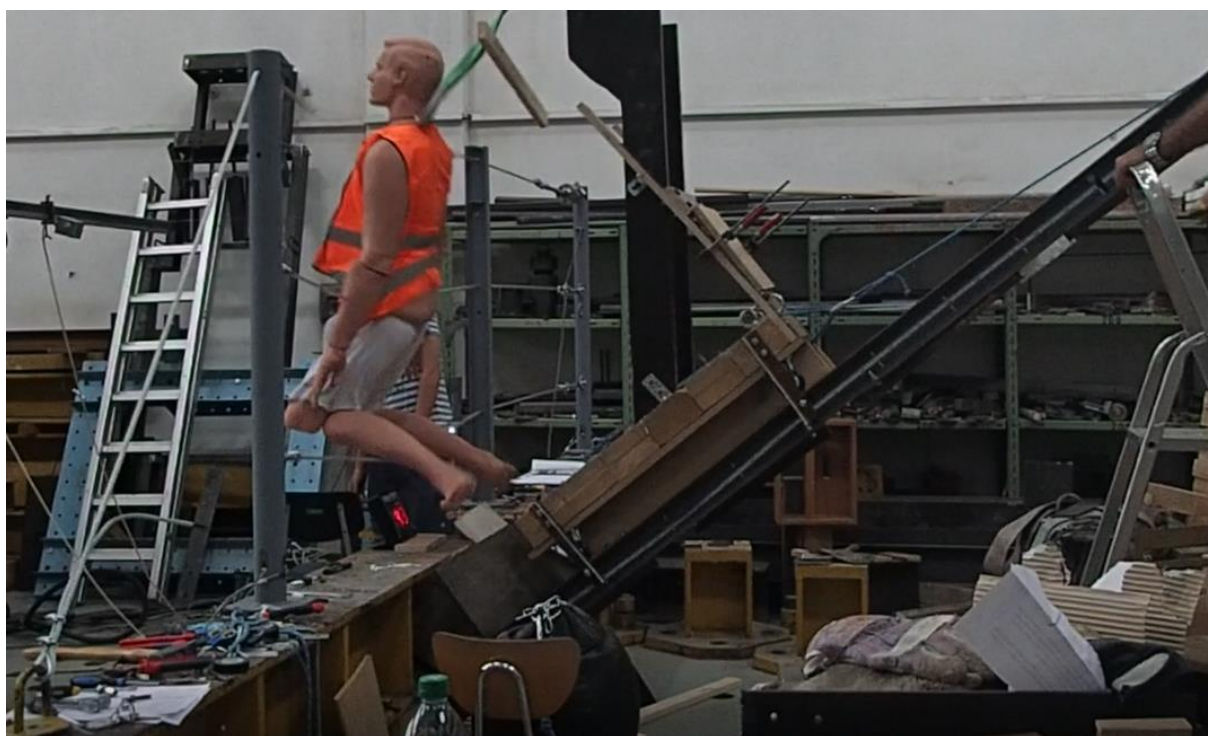
Během nárazu bylo v horním lanku dosaženo maximální tahové síly  $F_{16ZS,max} = 4,79 \text{ kN}$ . Napínákem předem vnesená tahová síla  $F_p = 1,0 \text{ kN}$  se po nárazu zmenšila na hodnotu  $F_{16ZS,fin} = 0,70 \text{ kN}$ . Extrémní hodnoty napětí byly naměřeny na sloupku č. 3, a to  $\sigma_{16ZS,max} = 278,00 \text{ MPa}$  a  $\sigma_{16ZS,min} = -298,97 \text{ MPa}$ . Před provedením dalšího zatěžovacího stavu se do lanka zavedla původní hodnota předepnutí a provedlo se nulové měření.

Obr. 117 Průběh zkoušky 16.ZS

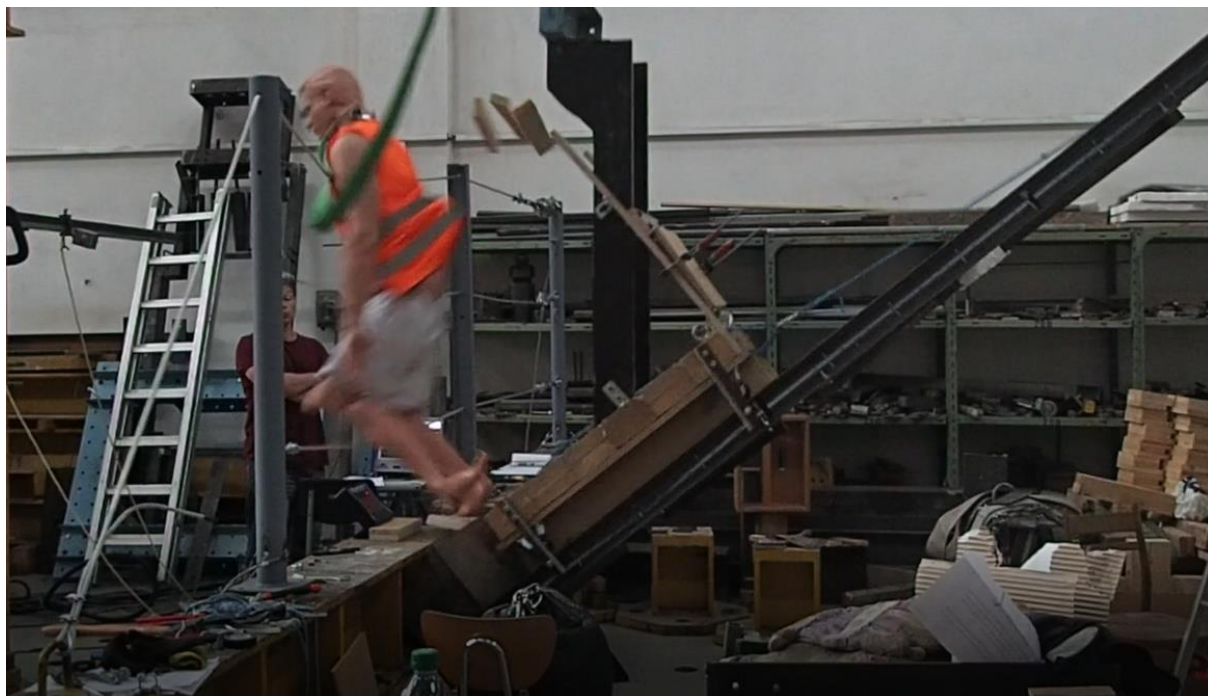
Během nárazu bylo v horním lanku dosaženo maximální tahové síly  $F_{17ZS,max} = 5,82 \text{ kN}$ . Napínákem předem vnesená tahová síla  $F_p = 1,0 \text{ kN}$  se po nárazu zmenšila na hodnotu  $F_{17ZS,fin} = 0,85 \text{ kN}$ . Extrémní hodnoty napětí byly naměřeny na sloupku č. 3, a to  $\sigma_{17ZS,max} = 295,86 \text{ MPa}$  a  $\sigma_{17ZS,min} = -318,87 \text{ MPa}$ . Před provedením dalšího zatěžovacího stavu se do lanka zavedla původní hodnota předeprnutí a provedlo se nulové měření.

Obr. 123 Průběh zkoušky 17.ZS

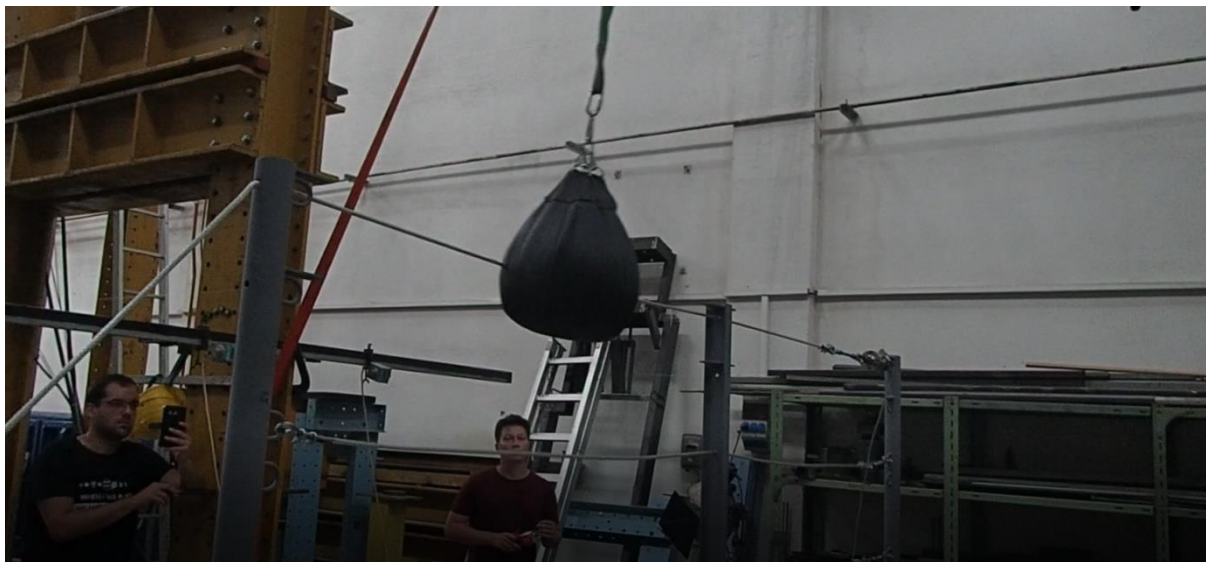
Během nárazu bylo v horním lanku dosaženo maximální tahové síly  $F_{18ZS,max} = 4,61 \text{ kN}$ . Napínákem předem vnesená tahová síla  $F_p = 1,0 \text{ kN}$  se po nárazu zmenšila na hodnotu  $F_{18ZS,fin} = 0,72 \text{ kN}$ . Extrémní hodnoty napětí byly naměřeny na sloupcu č. 3, a to  $\sigma_{18ZS,max} = 197,23 \text{ MPa}$  a  $\sigma_{18ZS,min} = -212,91 \text{ MPa}$ .

Obr. 129 Průběh zkoušky 18.ZS

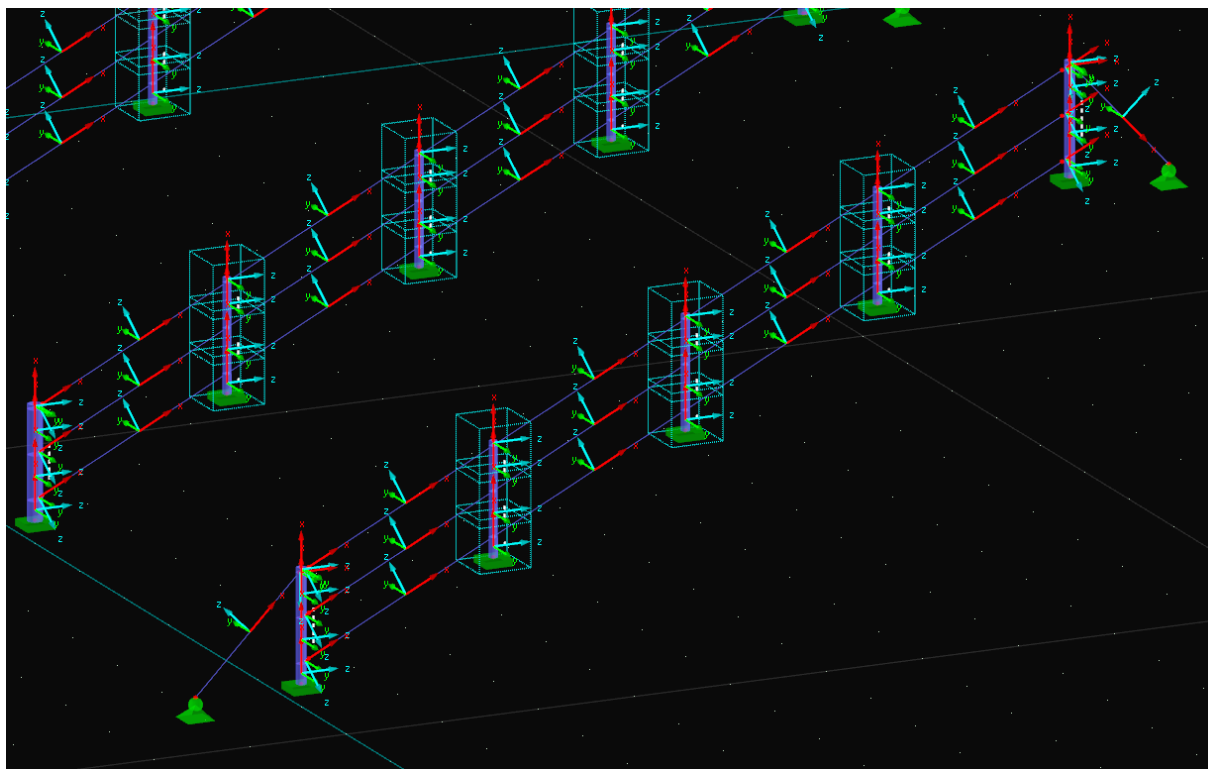
Obr. 131 Příklad modelu zábradlí – sklon 1:2, dl. 8,0 m

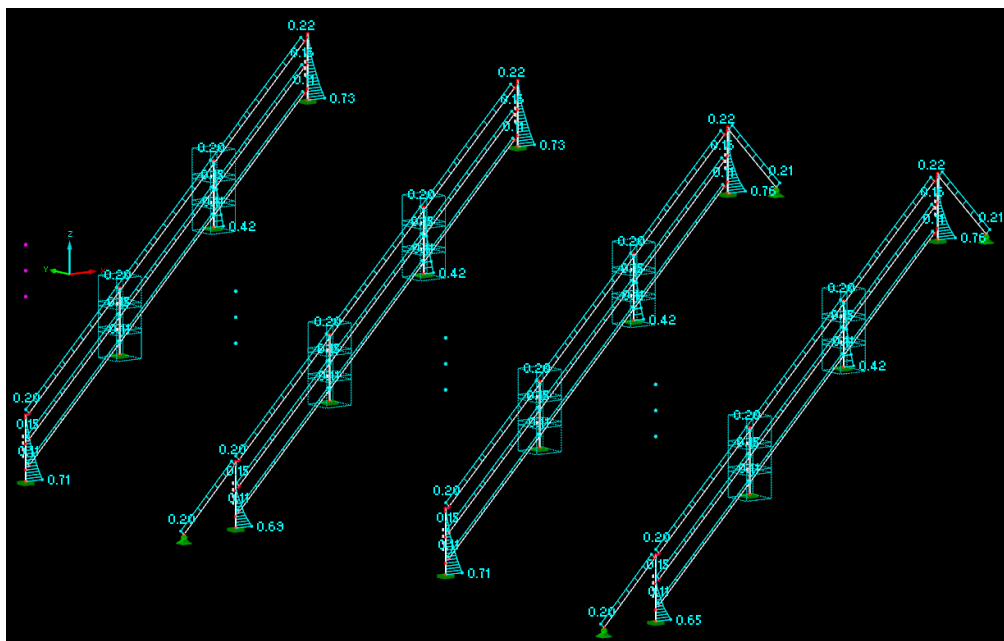
Obr. 159 Model lankového zábradlí ve sklonu 1:1 s vykresleným využitím

I zde, stejně jako v předchozí kapitole, normálová síla v krajních sloupcích se zvětšujícím sklonem roste, zatímco ohybové momenty klesají. Znovu platí, že čím větší je sklon zábradlí, tím méně jsou sloupky využity. Příklad modelu zábradlí ve sklonu s vykresleným využitím je vidět na Obr. 159.

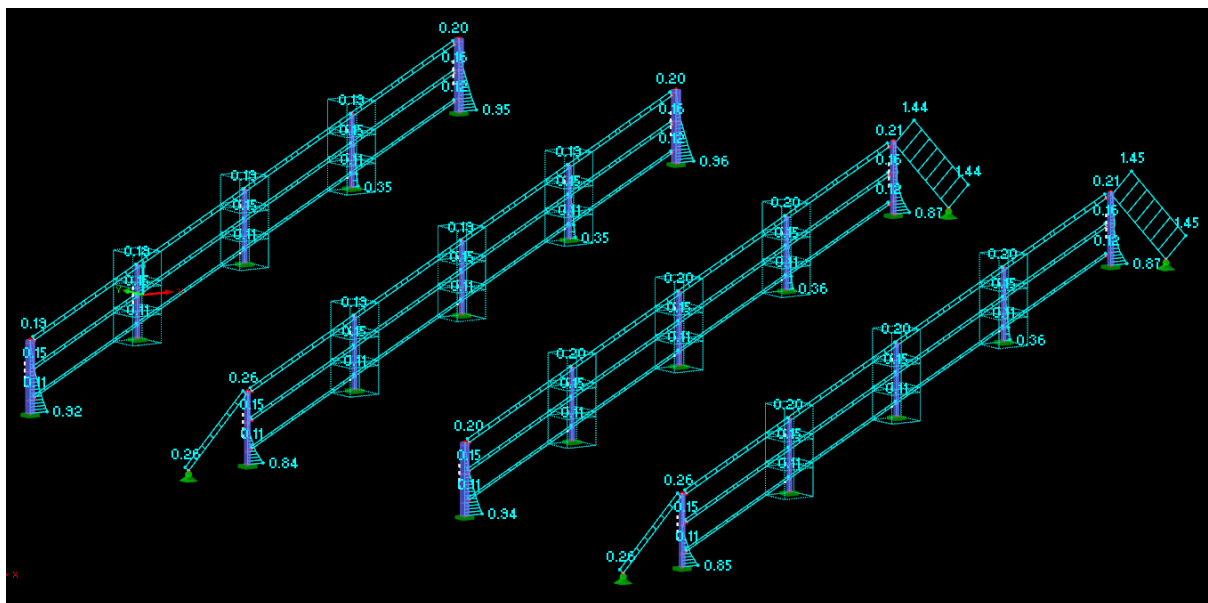
Obr. 161 Model lankového zábradlí ve sklonu 1:2 s vykresleným využitím

Tabulky 13-5 ukazují, že využití všech průřezů je menší než **1,0**. Navržené průřezy tedy vyhovují i na skloněných lankových zábradlích. Normálová síla v krajních sloupcích roste se zvětšujícím sklonem, zatímco ohybové momenty klesají. Obecně však platí, že čím větší je sklon zábradlí, tím méně jsou sloupky využity. Příklad modelu zábradlí ve sklonu s vykresleným využitím je vidět na Obr. 161.

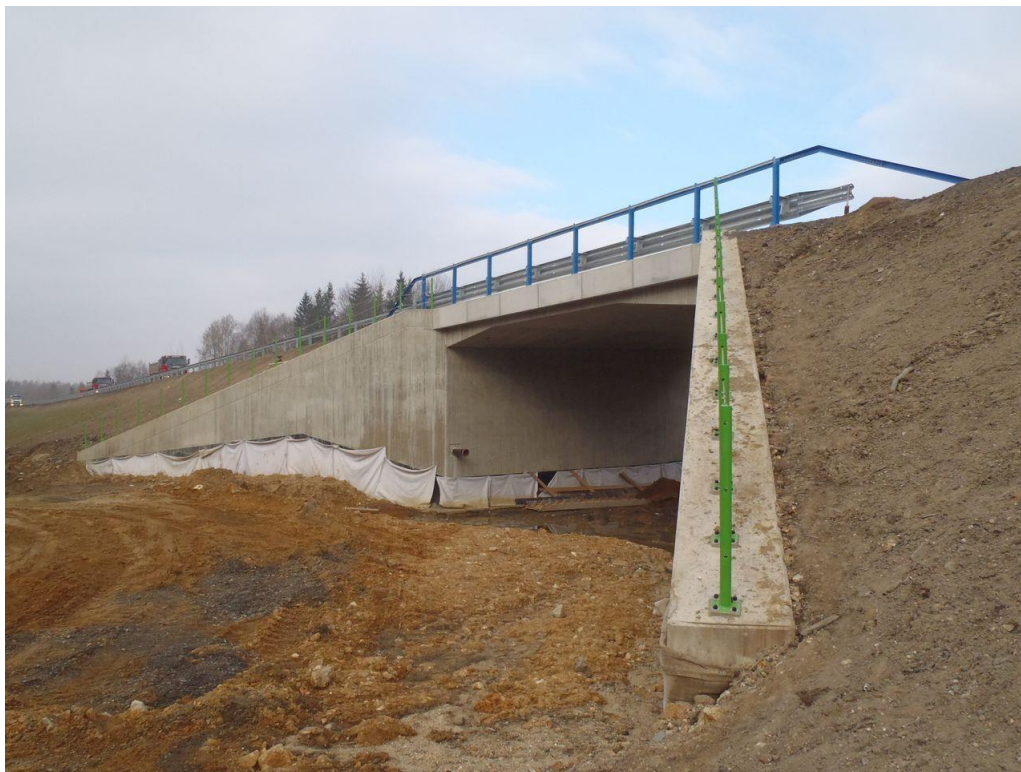
Obr. 164 Příklad mostu s možným použitím zábradelní sestavy

Sestavou je myšleno spojení vodorovných a skloněných přímých částí do jednoho zábradlí. Takové se umísťuje například na šikmé nebo kolmé mostní křídla, viz např. Obr. 164. Bylo vytvořeno šest modelů sestav s rozdílnou geometrií rozložení sloupků. Zde budou představeny tři. Všechny mají délku vodorovné části **8 m** a šikmé části **6 m**. Rozdíl je v půdorysném úhlu, který svírají vodorovná s šikmou částí zábradlí; tedy **180°**, **135°** a **90°**. Důvodem vytváření těchto modelů je především zkoumání namáhání sloupku v místě zlomu, dále „hraniční“ sloupek. V případě, že tento úhel je menší než 180°, je tento sloupek namáhán ohybovým momentem ve dvou směrech. Modely byly zatíženy stejným způsobem jako v předchozích kapitolách, tedy viz kap. 3.2.
