ČESKÉ VYSOKÉ UČENÍ TECHNICKÉ

BAKALÁŘSKÁ PRÁCE

**Kondenzace obvodových zdí, příčiny,
následky a opatření**

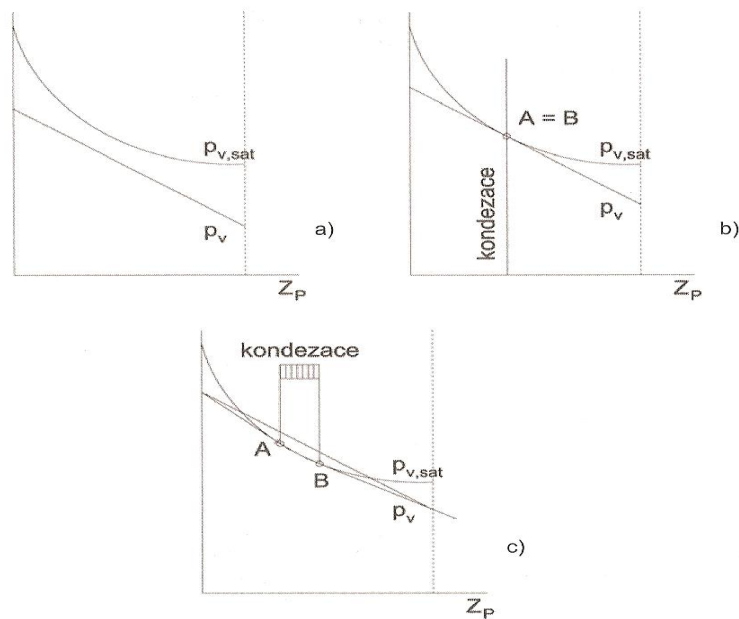
Obrázek 1_Vyšetření výskytu kondenzace vodní páry v konstrukci [1]

- Obrázek 1a: křivka částečných tlaků nasycené vodní páry a čára skutečných částečných tlaků vodní páry se v celé konstrukci neprotínají, platí tedy podmínka $p_v < p_{v,sat}$ v konstrukci tedy nedochází ke kondenzaci vodní páry;

Z hlediska vzájemného vztahu mezi křivkou částečného tlaku nasycené vodní páry $p_{v,sat}$ a čarou skutečného částečného tlaku vodní páry p_v mohou v konstrukci nastat tyto tři základní situace viz obrázek. č.1 [1]

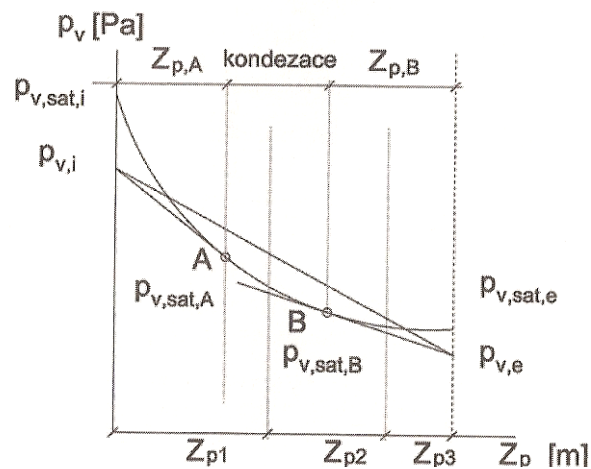
Obrázek 2_ Vymezení kondenzační zóny [1]

- vodorovná osa grafu, na níž je vynesena konstrukce v měřítku difuzních odporů jednotlivých vrstev je těmito dotykovými body rozdělena na tři části:
 - oblast kondenzace (mezi dotykovými body A a B),
 - Z_{pA} , což je difuzní odpor od vnitřního povrchu konstrukce k dotykovému bodu A,

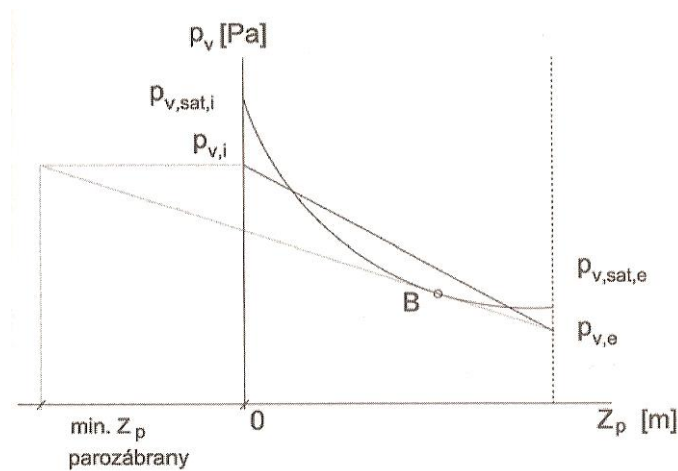
Obrázek 3_ Dimenzování parozábrany [1]

k vyloučení kondenzace v konstrukci určíme grafickým postupem, který je zřejmý z obrázku 3. [1]

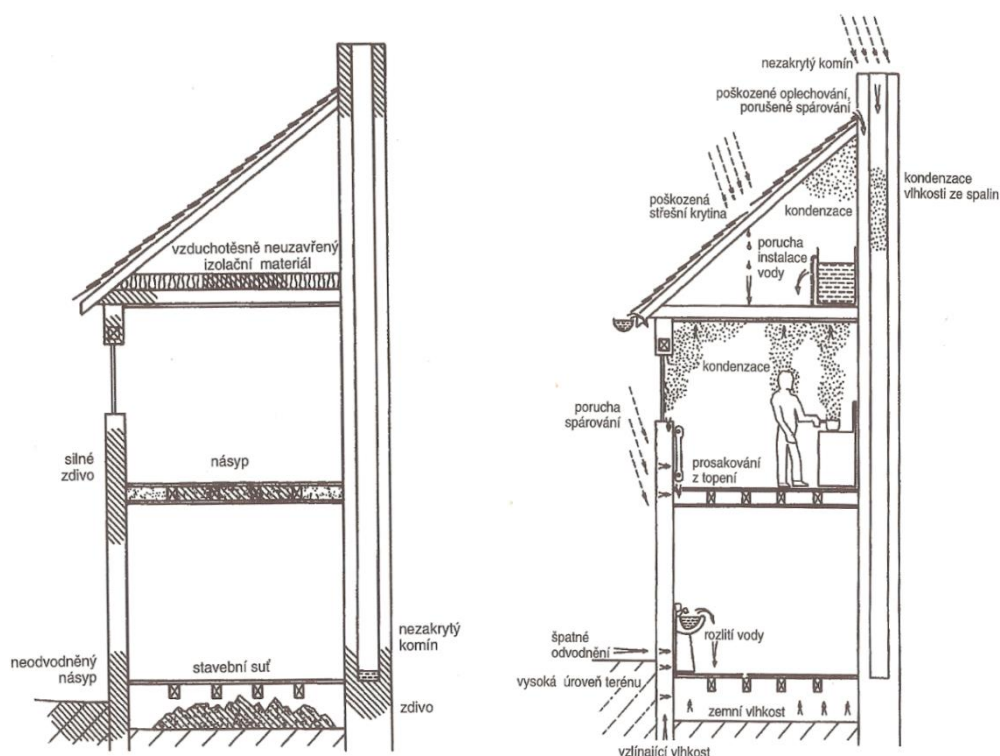
Obrázek 6_ Příklady rezervoárů vlhkosti v budově [8] Obrázek 5_ Příklady zdrojů vlhkosti [8]

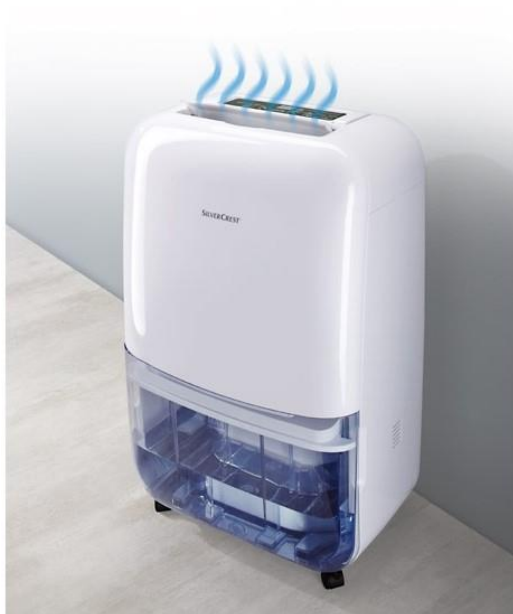
Obrázek 7_Elektrický odvlhčovač vzduchu [15]

Elektrické odvlhčovače jsou buď se zabudovanými senzory vlhkosti, takže stačí když je zapojíme do elektrické sítě a nastavíme hodnoty požadované vlhkosti. Nebo mohou být napojeny do tzv. hygrometru (senzorů vlhkosti), které zapojíme do zásuvky a k nim pak připojíme elektrický odvlhčovač. Elektrické odvlhčovače fungují tak, že se nastaví maximální a minimální hranice vlhkosti, která je v daném prostoru přípustná a na základě tohoto nastavení odvlhčovač pracuje. Vlhkost, kterou přístroj ze vzduchu odebírá stéká do nádržky, kterou je občas potřeba vylít.

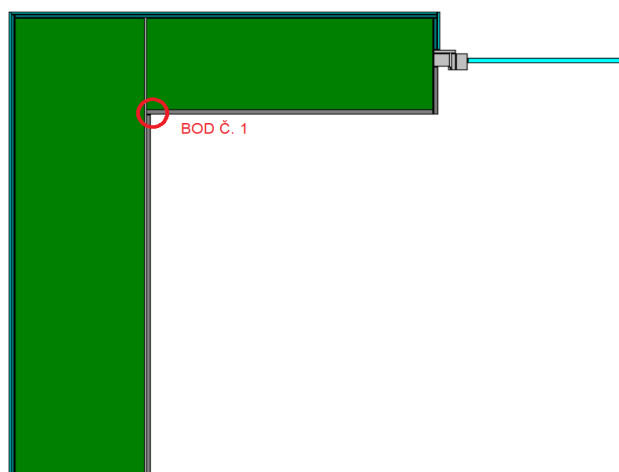
Obrázek 12_Bod č. 1_Grafický vstup - program Area 2017 EDU

Měření probíhalo v rohu, kde se stýká obvodové zdivo tl. 350 a 500 mm. Měřilo se 10. 2. 2018–14. 2. 2018. Venkovní teploty se pohybovaly v noci kolem $-6\text{ }^{\circ}\text{C}$ až $-2\text{ }^{\circ}\text{C}$ a ve dne kolem $-2\text{ }^{\circ}\text{C}$ až $5\text{ }^{\circ}\text{C}$. Podrobnější informace k výpočtům a získaným datům nalezneme v příloze č. 1-3 na CD.

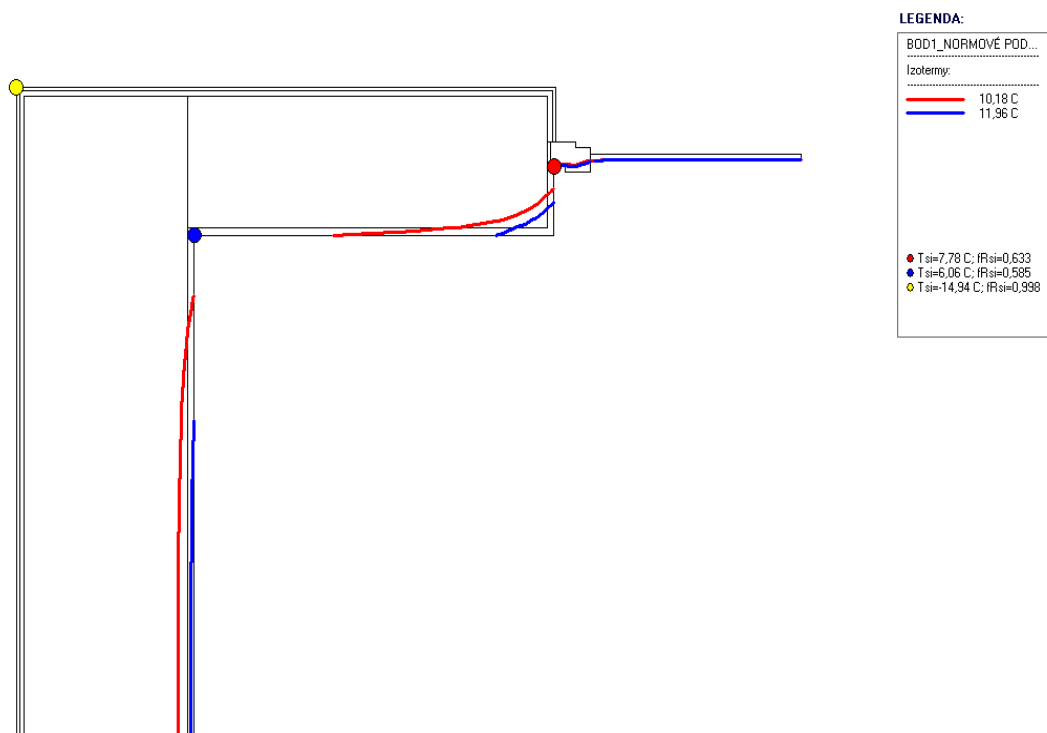
Obrázek 13_Bod č. 1_Model normových hodnot - program Area 2017 EDU

Na obrázku 13 a 14 vidíme izotermy, které nám znázorňují průběh teplot v konstrukci. Červená křivka definuje oblast, kde je dosaženo teploty rosného bodu a dochází zde ke kondenzaci vodní páry. V našem případě je tato hodnota rovna 10,19 °C při normových hodnotách a 13,15 °C při naměřených hodnotách. Modrá křivka znázorňuje teplotu, která odpovídá požadované hodnotě teplotního faktoru konstrukcí. Při této teplotě vzniká riziko růstu plísní. V normových podmínkách teplota dosahuje hodnoty 11,96 °C a při naměřených hodnotách 18,67 °C.

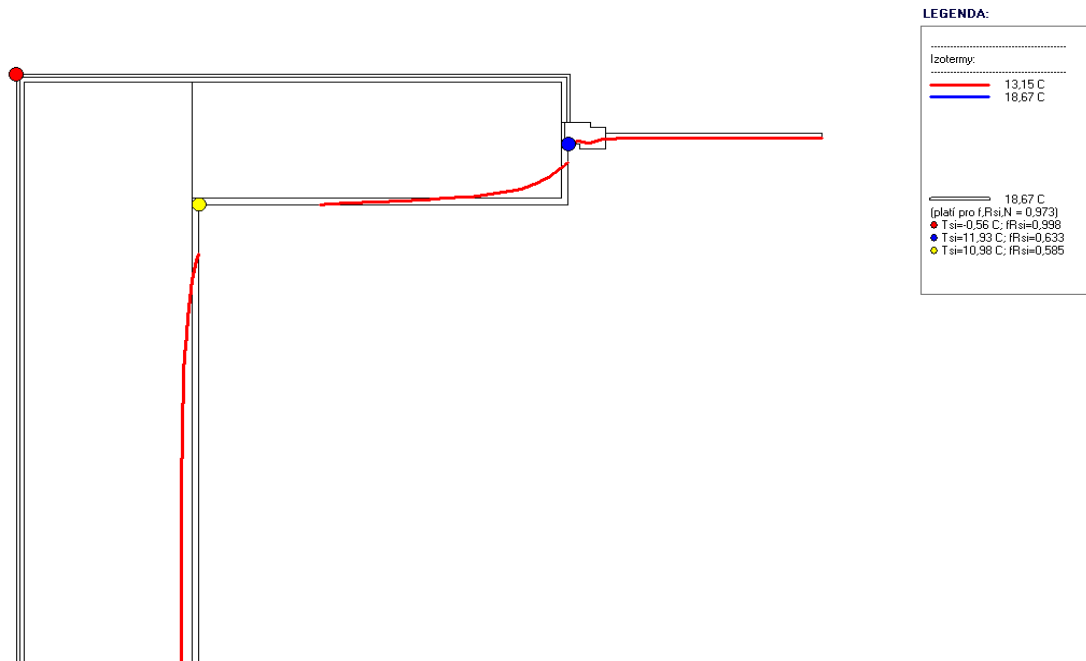
Obrázek 14_ Bod č. 1_ Model naměřených hodnot - program Area 2017 EDU

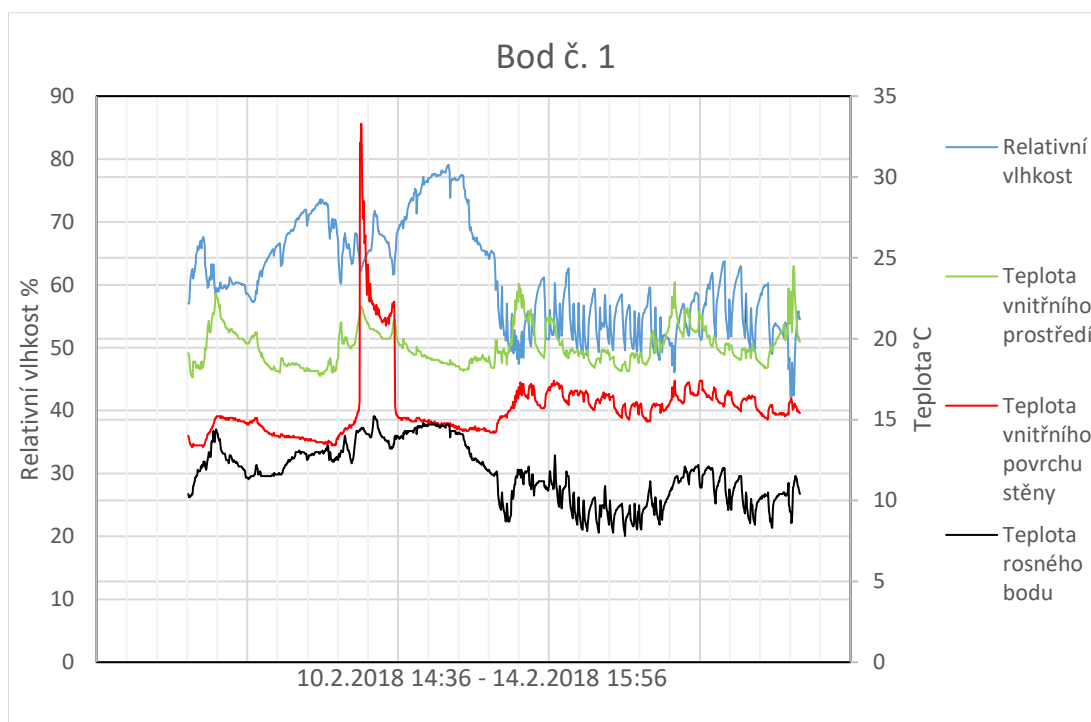
Graf 1_Bod č. 1 – Graf naměřených hodnot

První polovina grafu zleva znázorňuje stav, kdy nebyl spuštěn vysoušeč vzduchu. Druhá polovina grafu znázorňuje stav, kdy je vysoušeč zapnutý.

V první (levé) části grafu vidíme, že relativní vlhkost v místnosti kolísá mezi 58–80 %. Kolísání je způsobeno běžným provozem. Na zvyšování vlhkosti se nejvíce podílí sušení prádla a vaření, které je prováděno téměř denně. Naopak ke snížení vlhkosti dochází při větrání a zatopení v krbových kamnech. Teplota vnitřního prostředí se pohybuje v rozmezí 18–24 °C. Vnitřní teplota je regulována nastavením termostatu, který spouští elektrické topení při zadaných podmínkách, které jsou popsány v předešlé kapitole a topením v krbových kamnech. Teplota vnitřního povrchu konstrukce se pohybuje mezi 13,1-15,2 °C. Velký výkyv teploty na povrchu konstrukce způsobilo vytržení měřícího čidla ze zdi, které spadlo k radiátoru. V této části grafu vidíme, že povrchová teplota stěny se přibližuje k teplotě rosného bodu a některých místech se i shodují, tudíž dochází ke kondenzaci na vnitřním povrchu konstrukce.

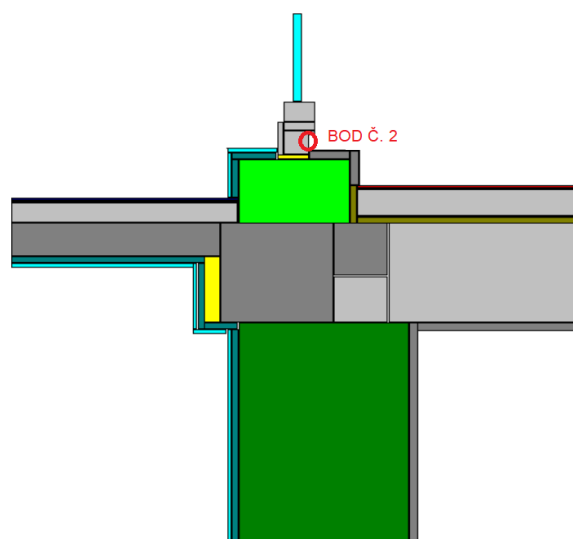
Obrázek 15_Bod č. 2_Grafický vstup - program Area 2017 EDU

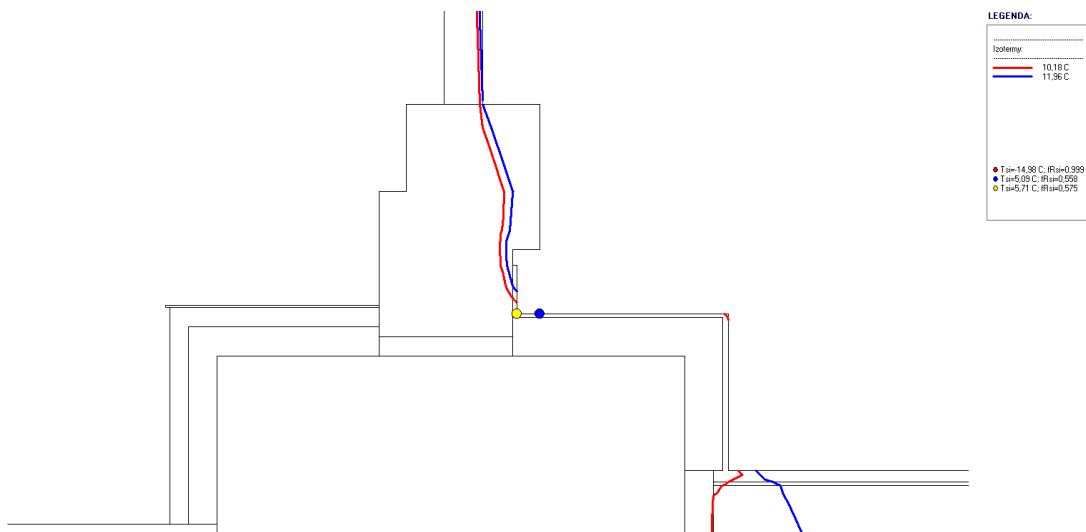
Obrázek 16_ Bod č. 2_Model normových hodnot - program Area 2017 EDU

Na obrázku 16 a 17 vidíme izotermy, které nám znázorňují průběh teplot v konstrukci. Červená křivka definuje oblast, kde je dosaženo teploty rosného bodu a dochází zde ke kondenzaci vodní páry. V našem případě je tato hodnota rovna 10,18 °C při normových hodnotách a 12,60 °C při naměřených hodnotách. Modrá křivka znázorňuje teplotu, která odpovídá požadované hodnotě teplotního faktoru konstrukcí. Při této teplotě dochází k riziku růstu

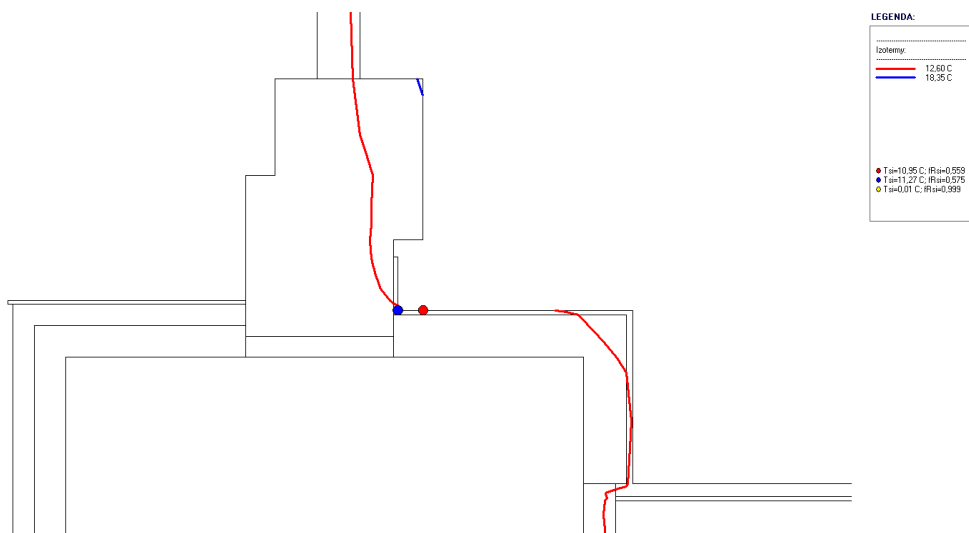
Obrázek 17_ Bod č. 2_Model naměřených hodnot - program Area 2017 EDU

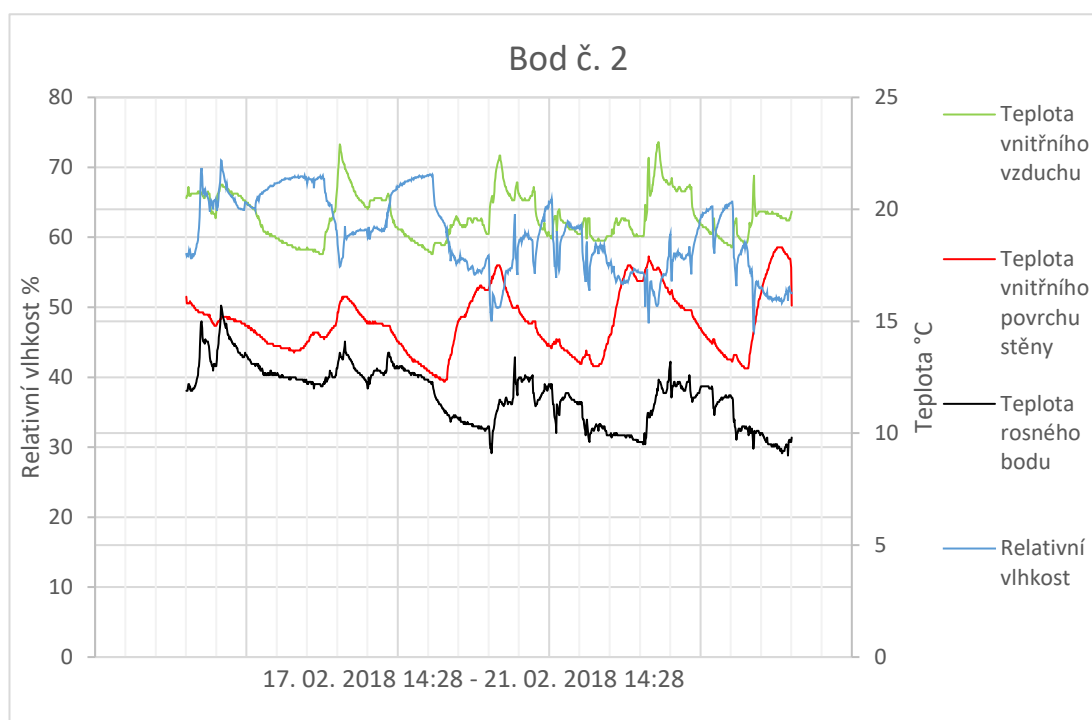
Graf 2_Bod č. 2 – Graf naměřených hodnot

V první (levé) části grafu vidíme, že relativní vlhkost v místnosti osciluje mezi 55–72 %. To je způsobeno běžným provozem. Na zvyšování vlhkosti se nejvíce podílí sušení prádla a vaření, které je prováděno téměř denně. Naopak ke snížení vlhkosti dochází při větrání a při zatopení v krbových kamnech. Teplota prostředí se pohybuje v rozmezí 18–22,5 °C. Teplota je regulována

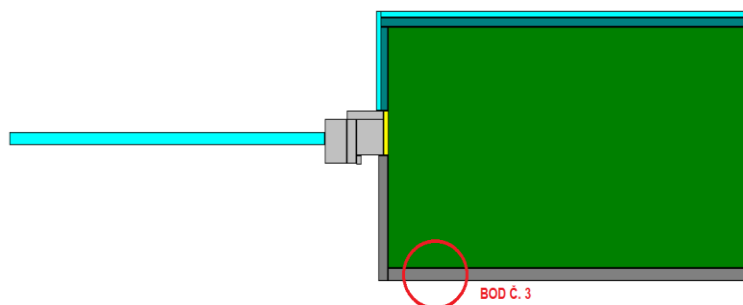
Obrázek 18_Bod č. 3_Grafický vstup - program Area 2017 EDU

Měření probíhalo u ostění z vnější strany vnitřní části zdi o tloušťce 375 mm. Měřilo se 21. 2. 2018–25. 2. 2018. Venkovní teploty se pohybovaly v noci kolem -12 °C až 0 °C a ve dne kolem -7 °C až 0 °C. Podrobnější informace k výpočtům a získaným datům nalezneme v příloze č. 1-3 na CD.

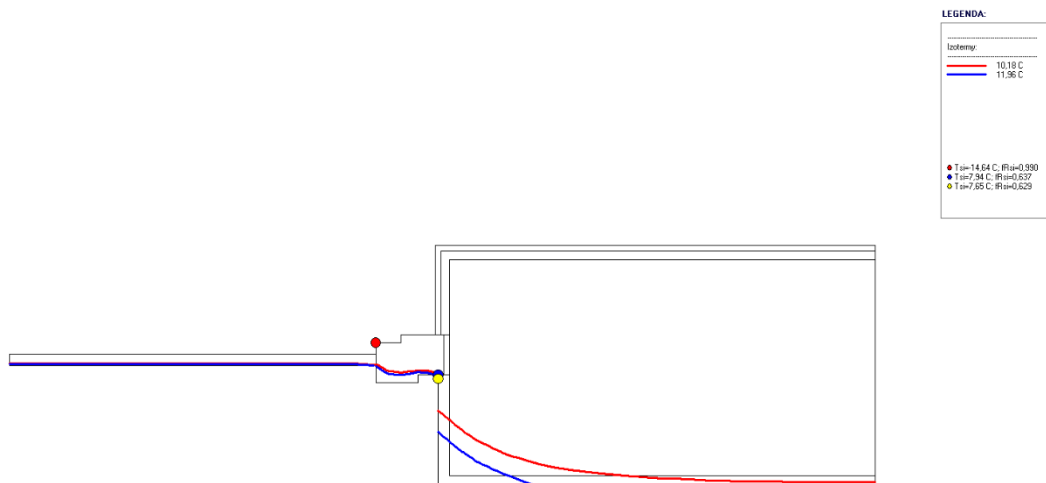
Obrázek 19_Bod č. 3_Model normových hodnot - program Area 2017 EDU

V modelových příkladech vidíme izotermy, které nám znázorňují průběh teplot v konstrukci. Červená křivka definuje oblast, kde je dosaženo teploty rosného bodu a dochází zde ke kondenzaci vodní páry. V našem případě je tato hodnota rovna 10,18 °C při normových hodnotách a 11,13 °C při

Z obrázku 19 je zřejmé, že ve zkoumaném místě, při normových podmínkách ke kondenzaci na povrchu konstrukce nedochází. Povrchová teplota je větší než teplota rosného bodu, ale není větší než teplota odpovídající požadované hodnotě teplotního faktoru, proto na vnitřním povrchu konstrukce dochází k růstu plísní. To samé můžeme vidět i na obrázku 20, kde je znázorněn průběh teplot pro průměrné naměřené hodnoty.

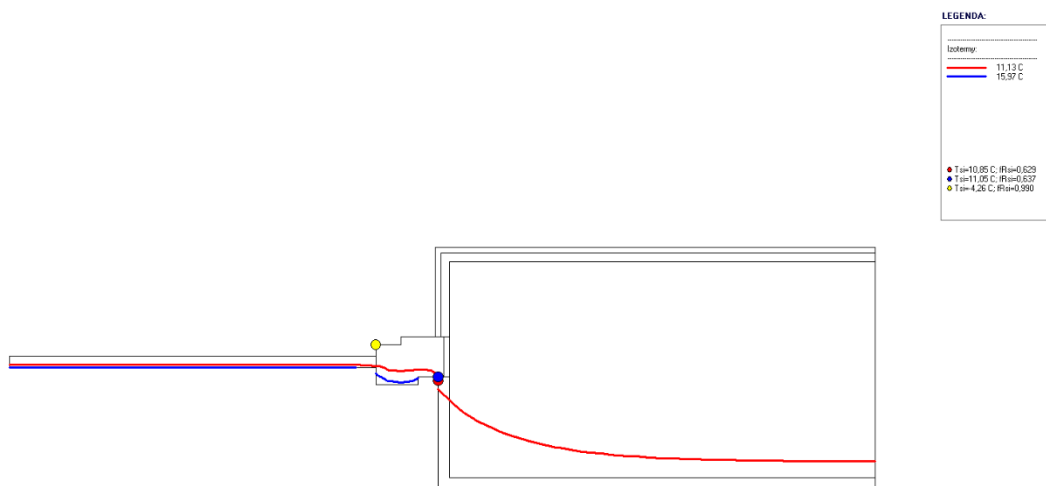
Obrázek 20_Bod č. 3_Model naměřených hodnot - program Area 2017 EDU

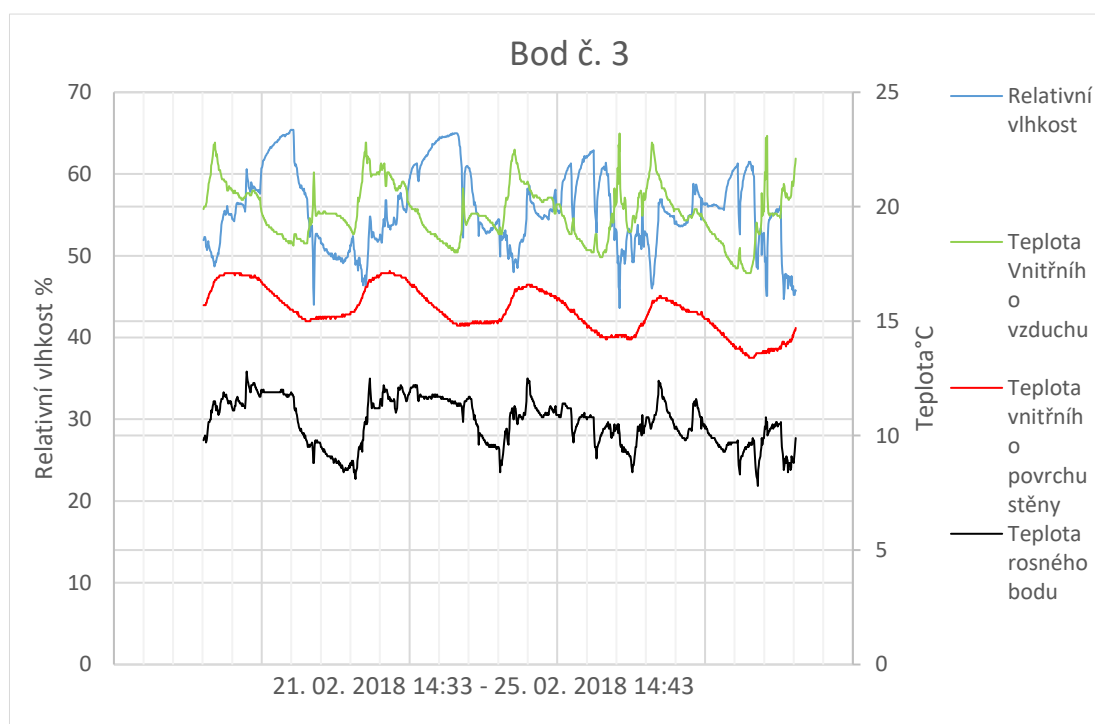
Graf 3_Bod č. 3 – Graf naměřených hodnot

V první (levé) části grafu vidíme, že relativní vlhkost v místnosti kolísá mezi 43–68 %. To je způsobeno běžným provozem. Na zvyšování vlhkosti se nejvíce podílí sušení prádla a vaření, které je prováděno téměř denně. Naopak ke snížení vlhkosti dochází při větrání a při zatopení v krbových kamnech. Teplota prostředí se pohybuje v rozmezí 17–23 °C. Teplota je regulována nastavením termostatu, který spouští elektrické topení při zadaných podmínkách, které jsou popsány v předešlé kapitole a topením v krbových kamnech. Teplota vnitřního povrchu je značně nestabilní a pohybuje se mezi

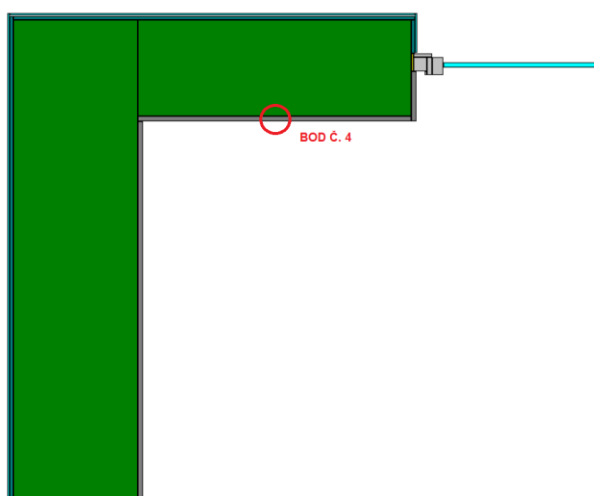
Obrázek 21_Bod č. 4_Grafický vstup - program Area 2017 EDU

Měření probíhalo v ploše zdi tloušťky 375 mm mezi stykem obvodových zdí a ostěním. Měřilo se 25. 2. 2018-1. 3. 2018. Venkovní teploty se pohybovaly v noci kolem -14 °C až -8 °C a ve dne kolem -10 °C až -8 °C. Podrobnější informace k výpočtům a získaným datům nalezneme v příloze č. 1-3 na CD.

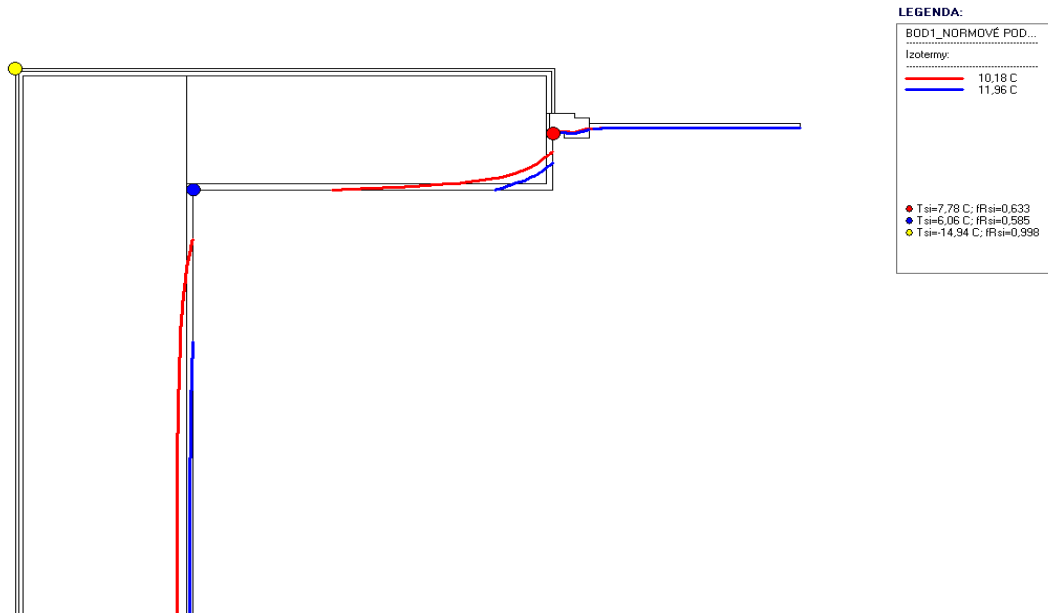
Obrázek 22_Bod č. 4_Model normových hodnot - program Area 2017 EDU

V modelových příkladech vidíme izotermy, které nám znázorňují průběh teplot v konstrukci. Červená křivka definuje oblast, kde je dosaženo teploty rosného bodu a dochází zde ke kondenzaci vodní páry. V našem případě je tato hodnota rovna 10,18 °C při normových hodnotách a 9,02 °C při naměřených hodnotách. Modrá křivka znázorňuje teplotu, která odpovídá požadované hodnotě teplotního faktoru konstrukcí a při této teplotě vzniká riziko růstu plísní. V normových podmínkách teplota dosahuje hodnoty 11,96 °C a při naměřených hodnotách 12,51 °C.

Z obrázku 22 je zřejmé, že ve zkoumaném místě, při normových podmínkách ke kondenzaci na povrchu konstrukce a k růstu plísní dochází. Povrchová teplota zkoumaného místa je zhruba na stejné hodnotě jako teplota rosného bodu a menší než teplota odpovídající požadované hodnotě teplotního faktoru konstrukce. Na obrázku 23, kde je znázorněn průběh teplot pro průměrné naměřené hodnoty je povrchová teplota konstrukce větší než teplota rosného bodu, takže zde nedochází ke kondenzaci na vnitřním povrchu. K růstu plísní dochází protože, povrchová teplota konstrukce je nižší než teplota odpovídající požadované hodnotě teplotního faktoru konstrukce.

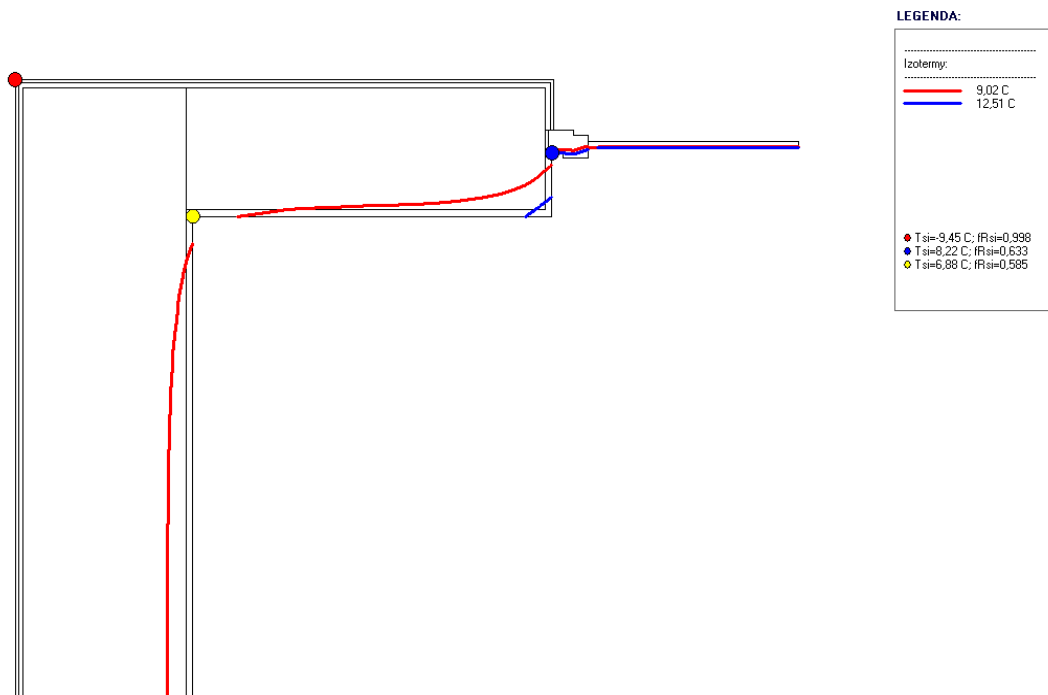
Obrázek 23_Bod č. 4_Model naměřených hodnot - program Area 2017 EDU

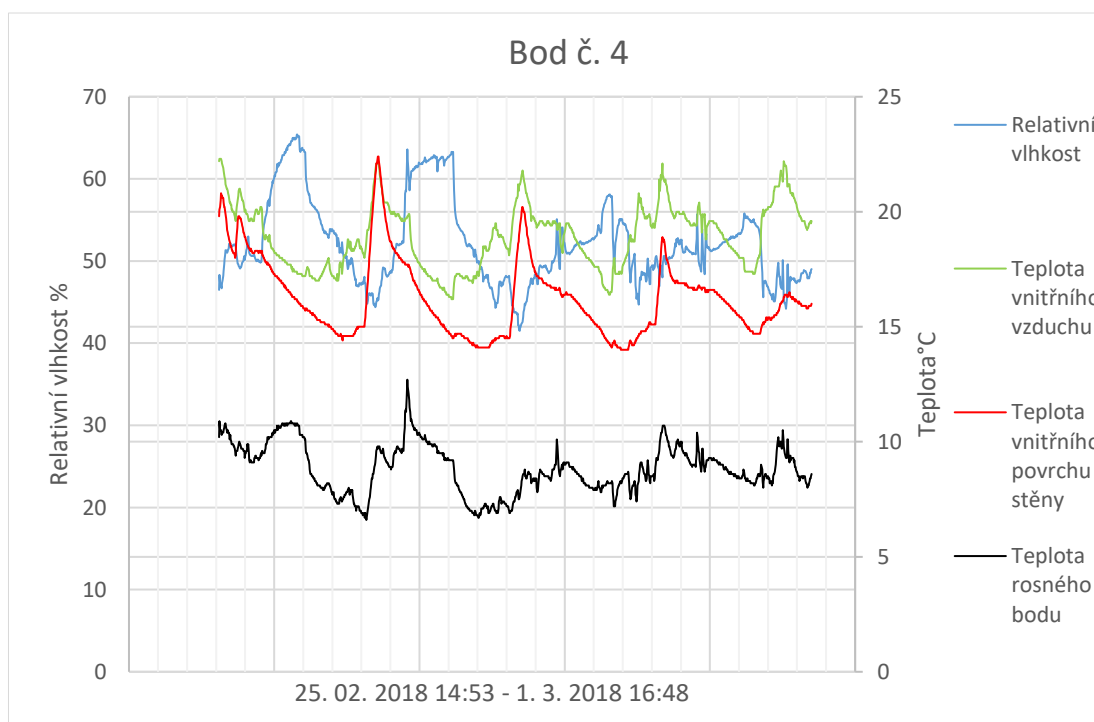
Graf 4_Bod č. 4 – Graf naměřených hodnot

V první (levé) části grafu vidíme, že relativní vlhkost v místnosti kolísá mezi 43–68 %. To je způsobeno běžným provozem. Na zvyšování vlhkosti se nejvíce podílí sušení prádla a vaření, které je prováděno téměř denně. Naopak ke snížení vlhkosti dochází při větrání a při zatopení v krbových kamnech. Teplota prostředí se pohybuje v rozmezí 16,5–20,5 °C. Teplota je regulována nastavením termostatu, který spouští elektrické topení při zadaných podmínkách, které jsou popsány v předešlé kapitole a topením v krbových kamnech. Teplota povrchu měřeného místa je značně nestabilní a pohybuje se v rozmezí 14,1–22,2 °C. Výkyvy způsobují rozdíly venkovních teplot mezi dnem a nocí, slunečné počasí a i fakt, že se měřilo nedaleko radiátoru. Dle grafu v této části konstrukce nedochází ke kondenzaci na vnitřním povrchu zkoumané konstrukce, teplota rosného bodu a teplota povrchu konstrukce se v žádném nepřibližují ani se nerovnají.

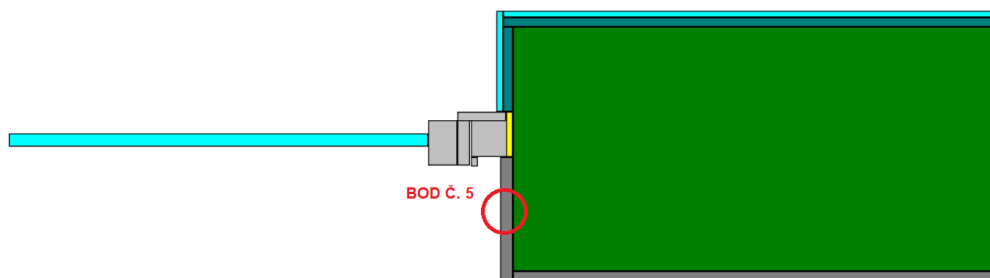
Obrázek 24_Bod č. 5_Grafický vstup - program Area 2017 EDU

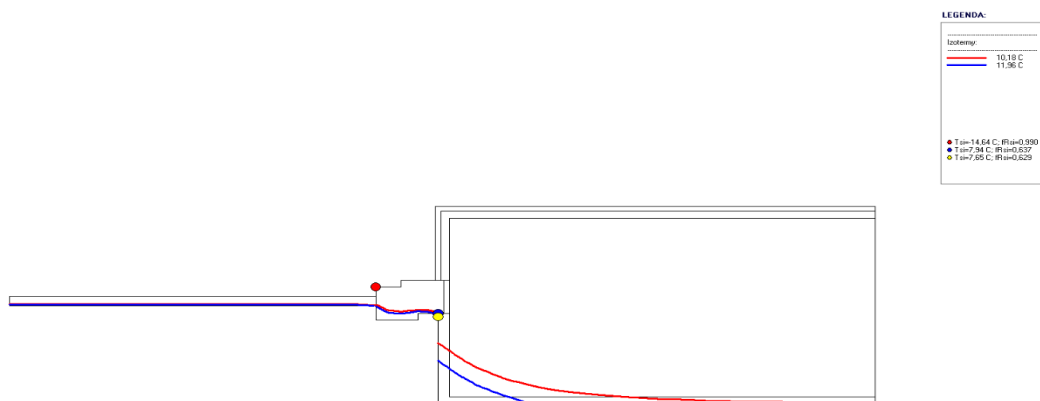
Obrázek 25_Bod č. 5_Model normových hodnot - program Area 2017 EDU

V modelových příkladech vidíme izotermy, které nám znázorňují průběh teplot v konstrukci. Červená křivka definuje oblast, kde je dosaženo teploty rosného bodu a dochází zde ke kondenzaci vodní páry. V našem případě je tato hodnota rovna 10,18 °C při normových hodnotách a 14,43 °C při naměřených hodnotách. Modrá křivka znázorňuje teplotu, která odpovídá požadované hodnotě teplotního faktoru konstrukcí a při této teplotě vzniká riziko růstu plísní. V normových podmínkách teplota dosahuje hodnoty 11,96 °C a při naměřených hodnotách 21,75 °C.

Na obrázku 25 vidíme, že při normových podmínkách ke kondenzaci na vnitřním povrchu konstrukce nedochází, teplota na povrchu konstrukce je vyšší než teplota rosného bodu. Ovšem teplota na povrchu konstrukce je nižší než teplota odpovídající požadované hodnotě teplotního faktoru konstrukce, proto zde existuje riziko růstu plísní. Z obrázku 26, který znázorňuje průběh teplot s naměřenými hodnotami je zřejmé, že ke kondenzaci na povrchu konstrukce v daném místě nedochází, ale dochází k růstu plísní. Povrchová teplota konstrukce je vyšší než teplota rosného bodu, ale je nižší než teplota odpovídající požadovanému teplotnímu faktoru konstrukce.

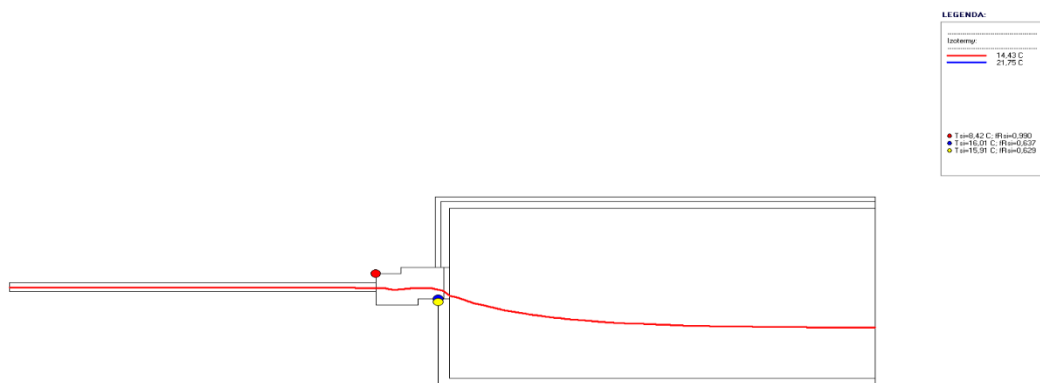
Obrázek 26_Bod č. 5_Model naměřených hodnot - program Area 2017 EDU

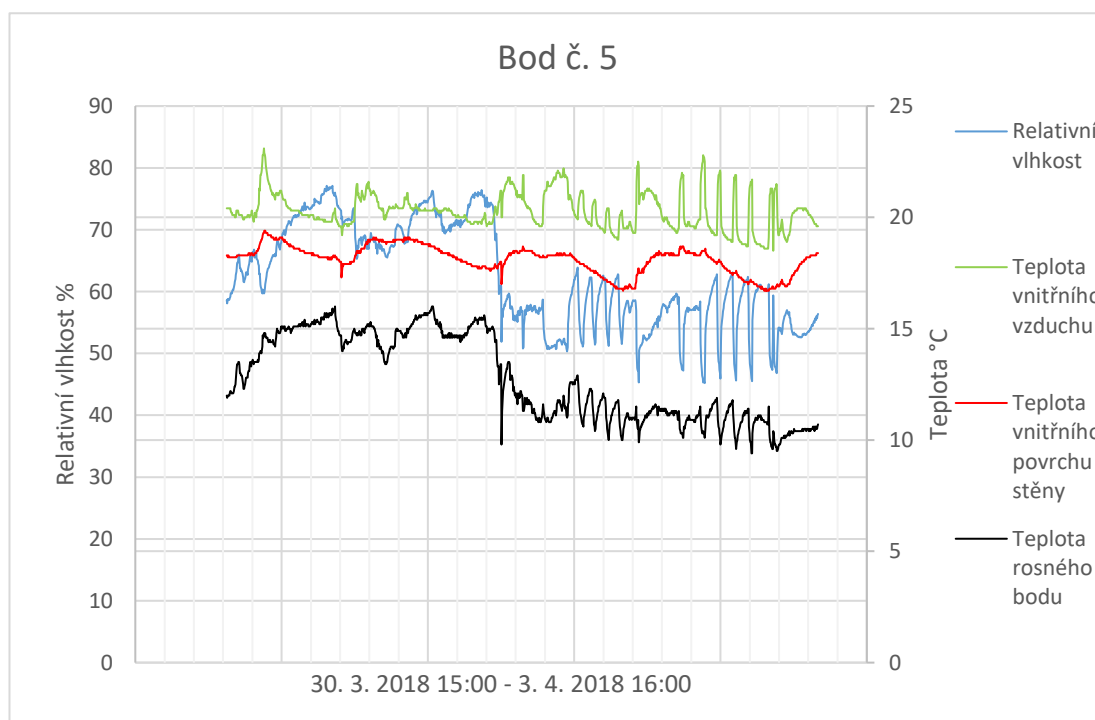
Graf 5_Bod č. 5 – Graf naměřených hodnot

V první (levé) části grafu uvidíme, že relativní vlhkost v místnosti kolísá mezi 59–77 %. To je způsobeno běžným provozem. Na zvyšování vlhkosti se nejvíce podílí sušení prádla a vaření, které je prováděno téměř denně. Naopak ke snížení vlhkosti dochází při větrání a při zatopení v krbových kamnech. Teplota prostředí se pohybuje v rozmezí 19,2–22,8 °C. Teplota je regulována nastavením termostatu, který spouští elektrické topení při zadaných podmínkách, které jsou popsány v předešlé kapitole a topením v krbových kamnech. Teplota na vnitřním povrchu konstrukce je o trochu vyšší než v ostatních případech z důvodu vyšších venkovních teplot. Pohybuje se okolo 17,3–19,2 °C. Drobné výkyvy způsobují rozdíly venkovních teplot mezi dnem a nocí a slunečné počasí. Dle grafu v této části konstrukce nedochází ke kondenzaci na vnitřním povrchu zkoumané konstrukce, teplota rosného bodu a teplota povrchu konstrukce se v žádném místě nepřibližují ani nerovnají.

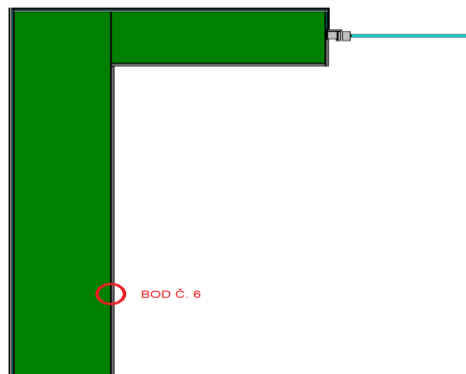
Obrázek 27_Bod č. 6_Grafický vstup - program Area 2017 EDU

Měření probíhalo v ploše zdi tloušťky 500 mm. Měřilo se 30. 3. 2018–3. 4. 2018. Venkovní teploty se pohybovaly v noci kolem 4 °C až 12 °C a ve dne kolem 9 °C až 18 °C. Podrobnější informace k výpočtům a získaným datům nalezneme v příloze č. 1-3 na CD.

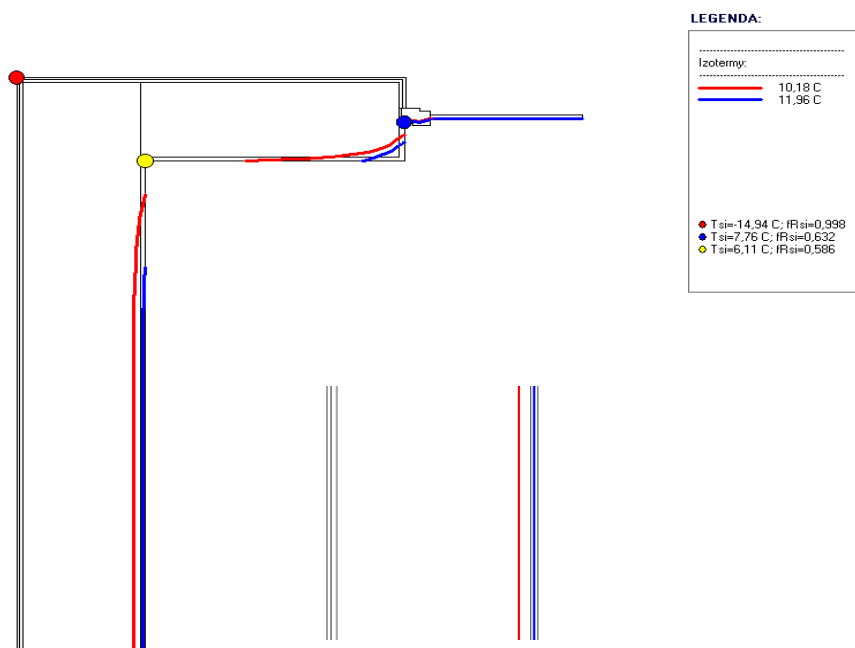
Obrázek 28_Bod č. 6_Model normových hodnot - program Area 2017 EDU

V modelových příkladech vidíme izotermy, které nám znázorňují průběh teplot v konstrukci. Červená křivka definuje oblast, kde je dosaženo teploty rosného bodu a dochází zde ke kondenzaci vodní páry. V našem případě je tato hodnota rovna 10,18 °C při normových hodnotách a 12,39 °C při naměřených hodnotách. Modrá křivka znázorňuje teplotu, která odpovídá požadované hodnotě teplotního faktoru konstrukcí a při této teplotě vzniká riziko růstu plísní. V normových podmínkách teplota dosahuje hodnoty 11,96 °C a při naměřených hodnotách 20,68 °C.

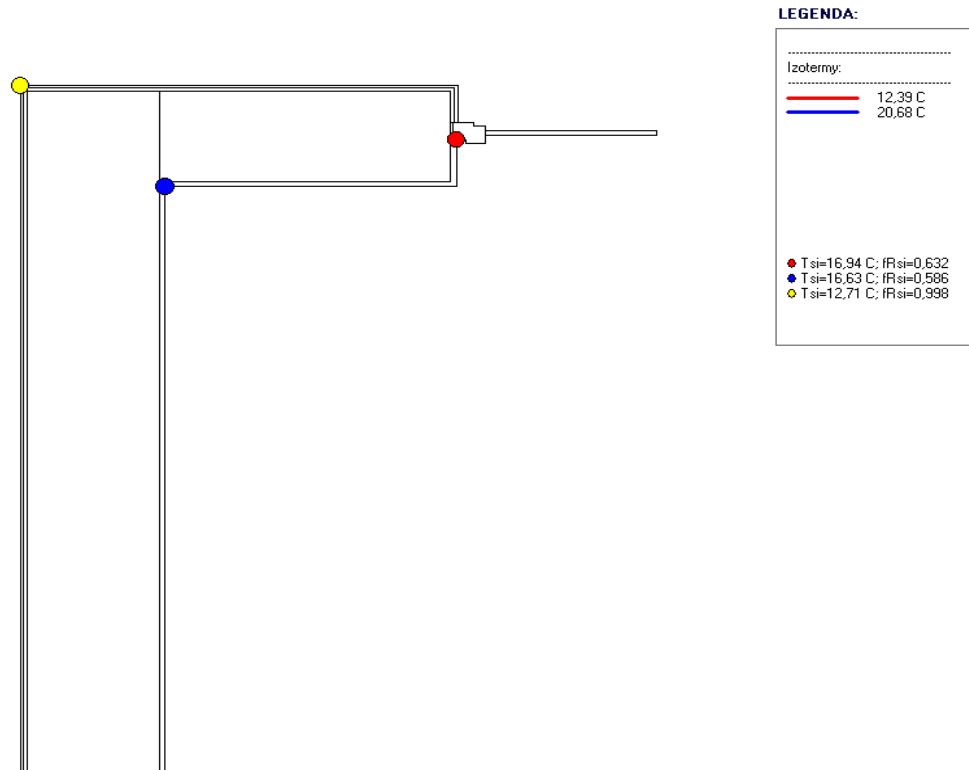
Obrázek 29_Bod č. 6_Model naměřených hodnot - program Area 2017 EDU

vnitřním povrchu konstrukce v daném místě nedochází. Vnitřní povrchová teplota konstrukce je vyšší než teplota rosného bodu. Riziko růstu plísní existuje, protože vnitřní povrchová teplota konstrukce je nižší než teplota odpovídající požadovanému teplotnímu faktoru konstrukce.

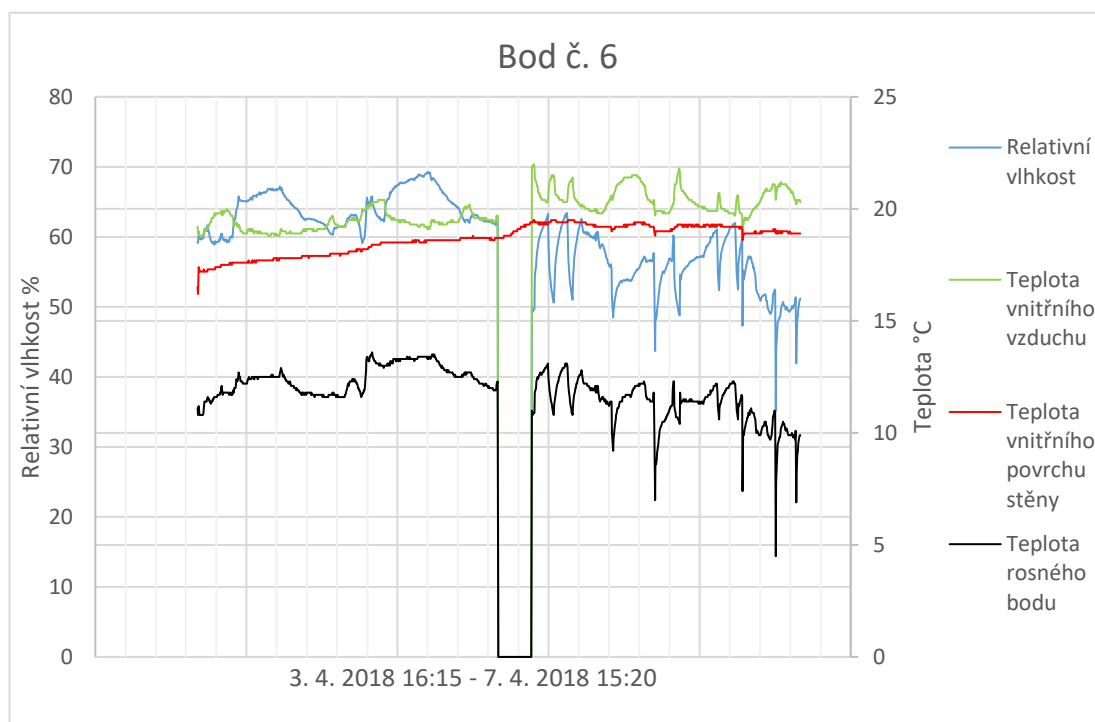
Graf 6_Bod č. 6 – Graf naměřených hodnot

V první (pravé) části grafu vidíme, že relativní vlhkost v místnosti kolísá mezi 59–69 %. To je způsobeno běžným provozem. Na zvyšování vlhkosti se nejvíce podílí sušení prádla a vaření, které je prováděno téměř denně. Naopak ke snížení vlhkosti dochází při větrání, které je v tomto období četnější a při zatopení v krbových kamnech. Teplota prostředí se pohybuje v rozmezí 19-20 °C. Teplota je regulována nastavením termostatu, který spouští elektrické topení při zadaných podmínkách, které jsou popsány v předešlé kapitole a topením v krbových kamnech. Teplota vnitřního povrchu měřeného místa se pohybuje okolo 16,5-18,6 °C a mírně stoupá vlivem stoupající venkovní teploty. Dle grafu v této části konstrukce nedochází ke kondenzaci na vnitřním povrchu zkoumané konstrukce. Teplota rosného bodu a teplota povrchu konstrukce se v žádném nepřibližují ani se nerovnají.

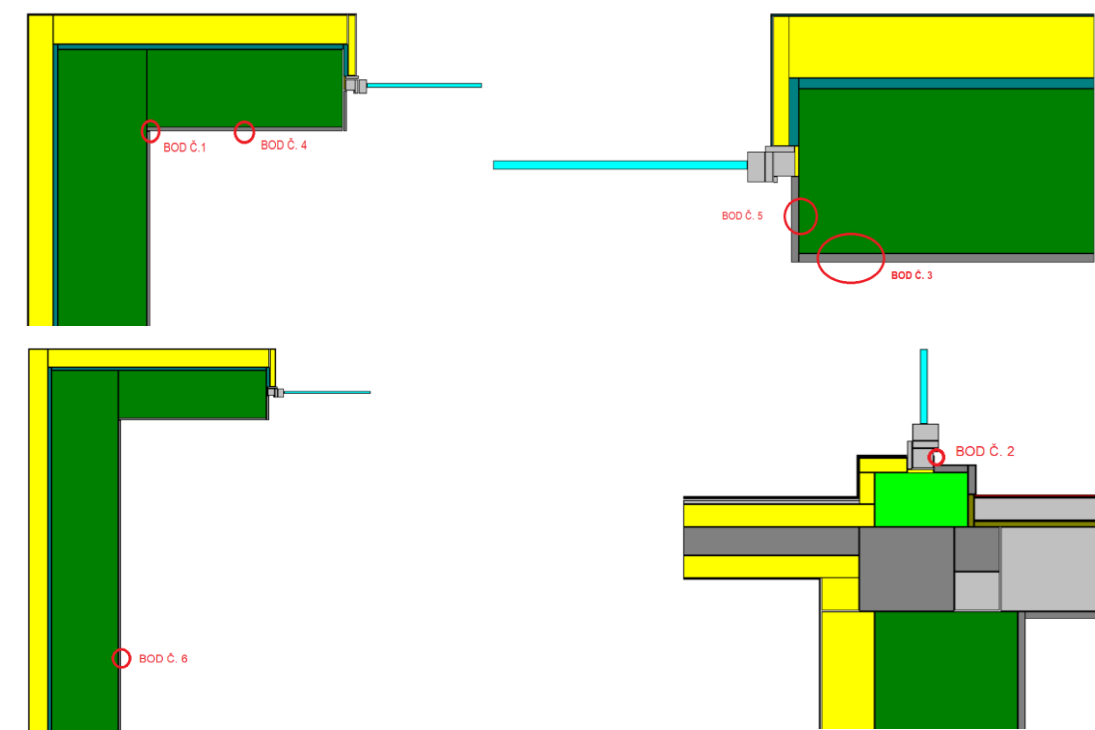
Obrázek 30_Bod č. 1 až 6 – Grafický vstup - Vnější zateplení – program Area 2017 EDU

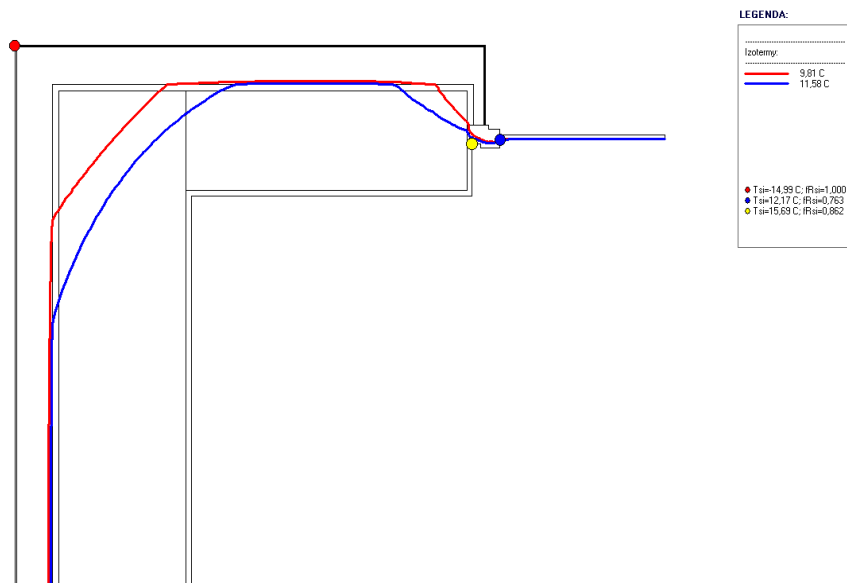
Obrázek 31_ Bod č. 1 a 4_Model vnějšího zateplení - program Area 2017 EDU

Na modelovém obrázku 31 vidíme, že izotermy, které vyznačují průběh teploty rosného bodu a teploty odpovídající požadovanému teplotnímu faktoru konstrukce se posunuly směrem k exteriéru. Dochází ke zvýšení povrchových teplot na vnitřní straně konstrukce a tím je eliminováno riziko vnitřní povrchové kondenzace a růstu plísní.

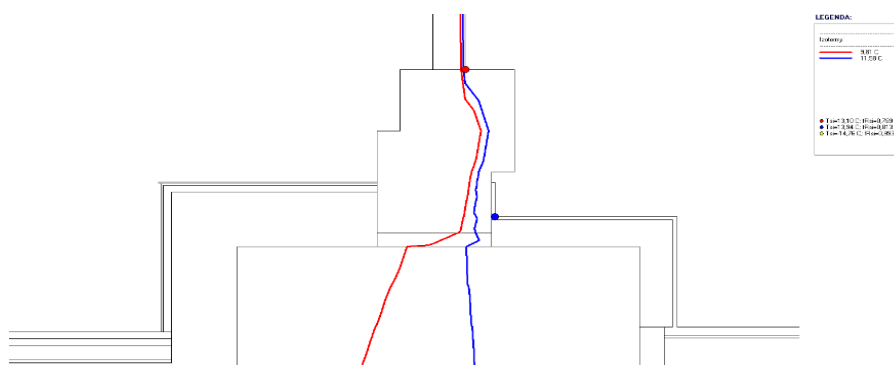
Obrázek 32_ Bod č. 2_Model vnějšího zateplení - program Area 2017 EDU

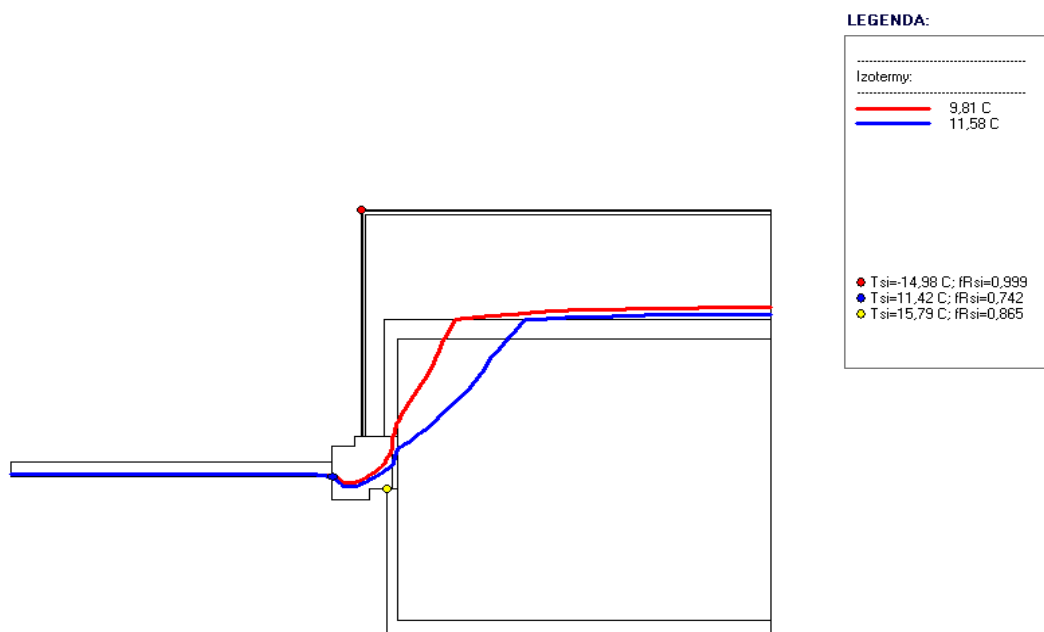
Obrázek 33_ Bod č. 3 a 5_Model vnějšího zateplení - program Area 2017 EDU

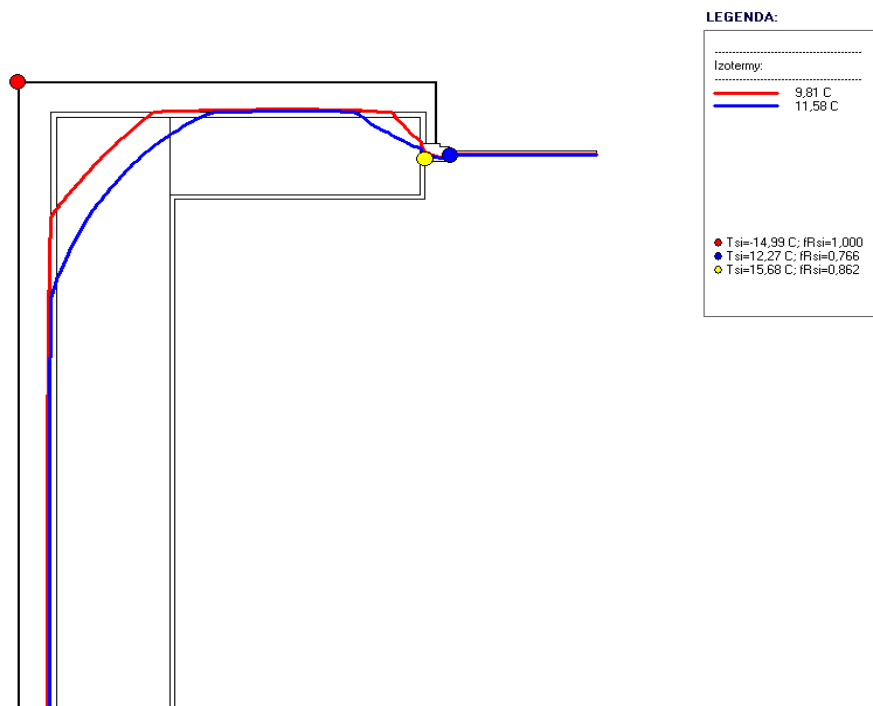
Obrázek 34_ Bod č. 6_Model vnějšího zateplení - program Area 2017 EDU
