ČESKÉ VYSOKÉ UČENÍ TECHNICKÉ

BAKALÁŘSKÁ PRÁCE

**Kondenzace obvodových zdí, příčiny,
následky a opatření**

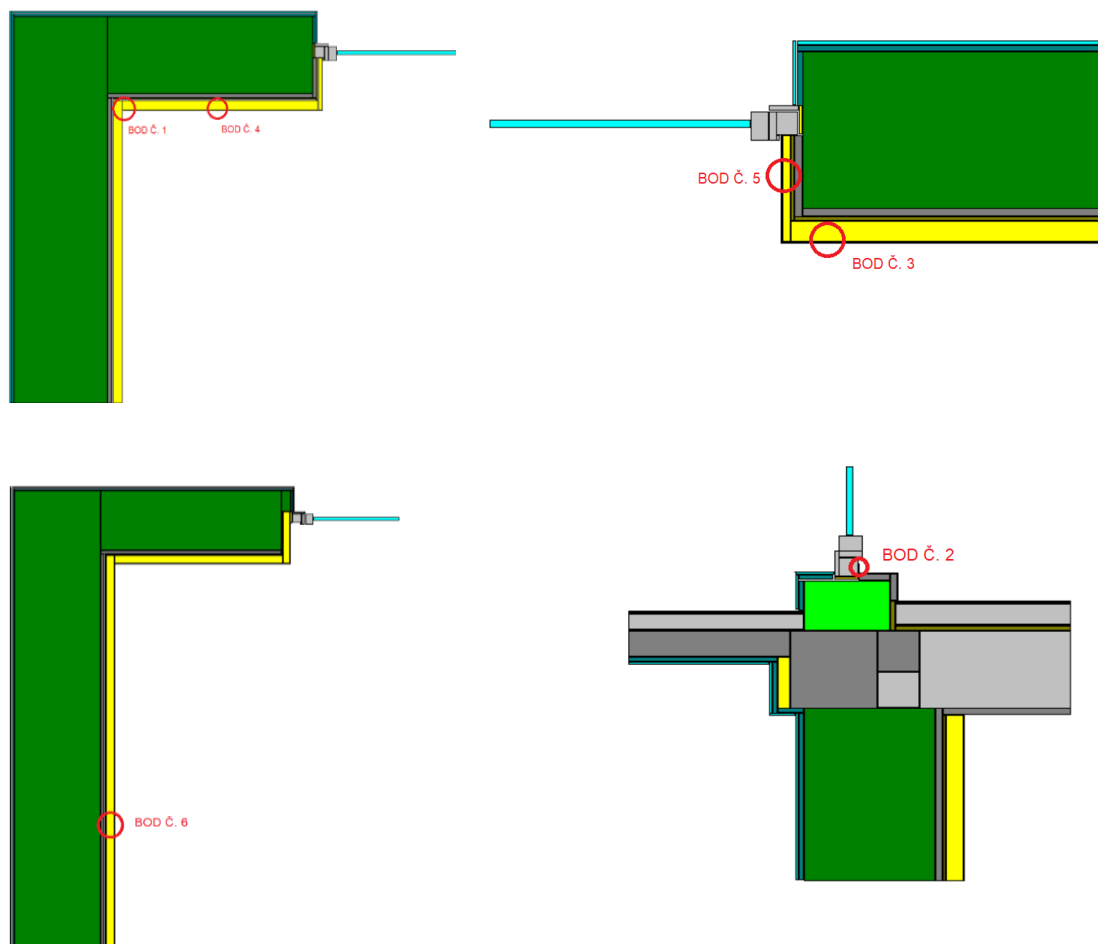
Obrázek 35_Bod č. 1 až 6 – Grafický vstup - Vnitřní zateplení – program Area 2017 EDU

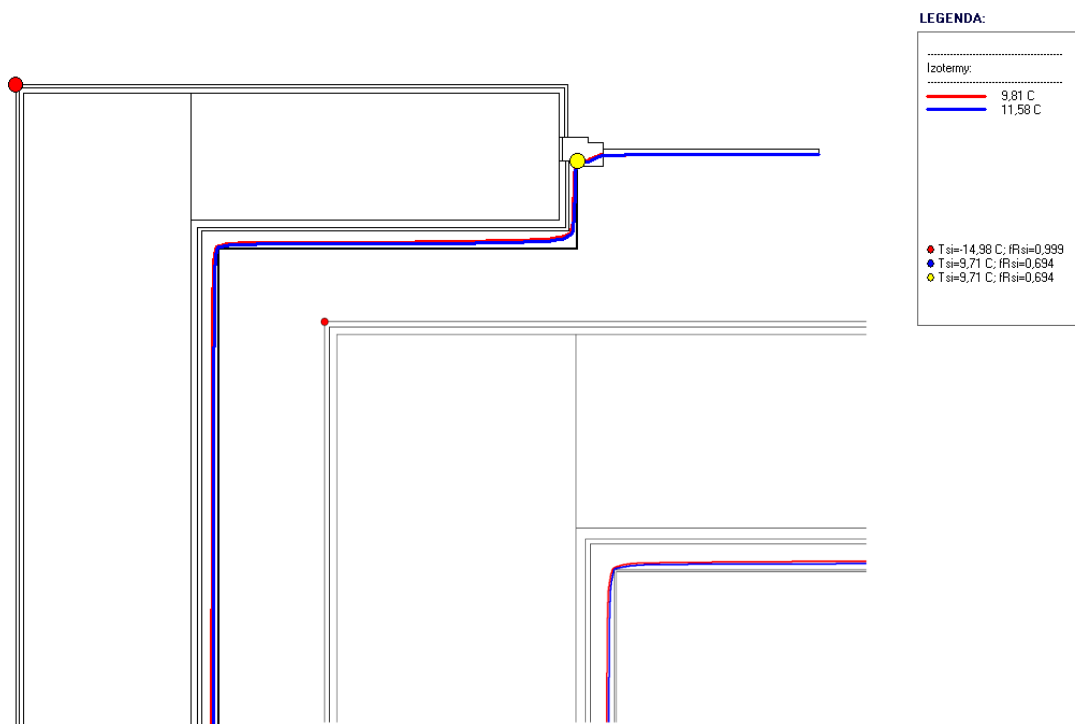
Obrázek 36_ Bod č. 1 a 4_Model vnitřního zateplení - program Area 2017 EDU

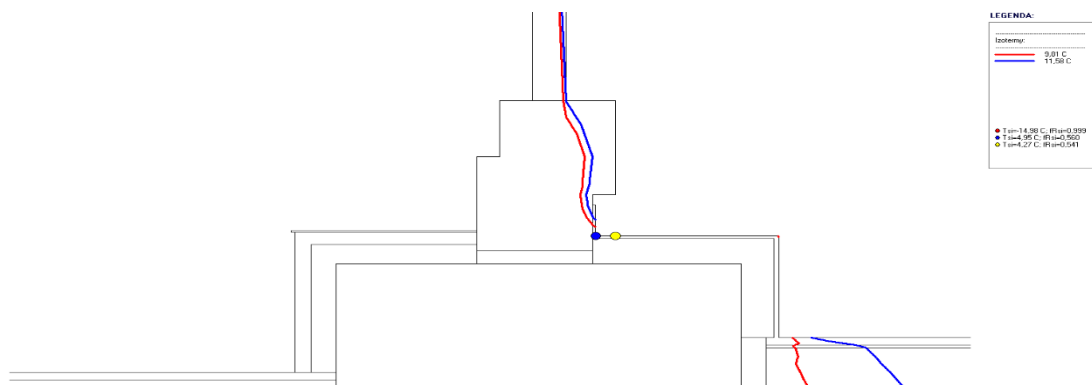
Obrázek 37_ Bod č. 2_Model vnitřního zateplení - program Area 2017 EDU

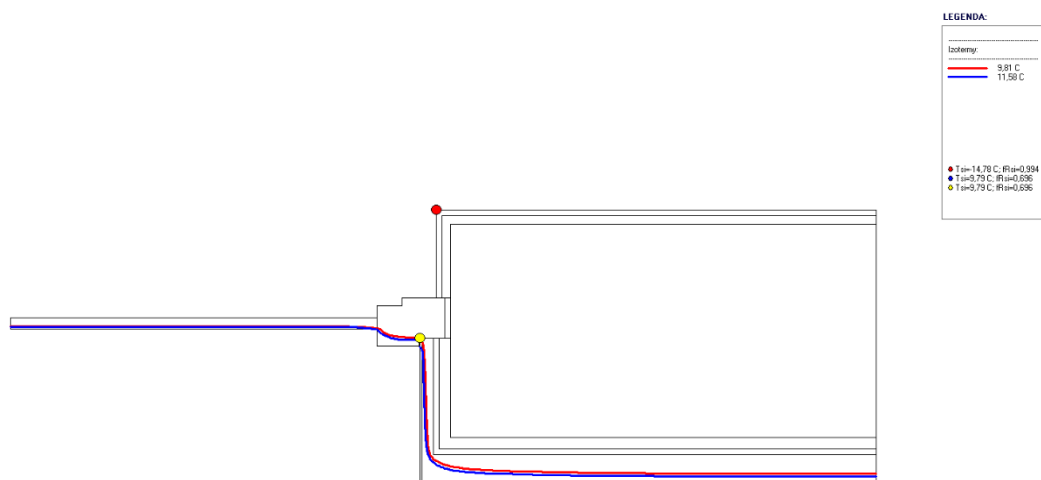
Obrázek 38_ Bod č. 3 a 5_Model vnitřního zateplení - program Area 2017 EDU

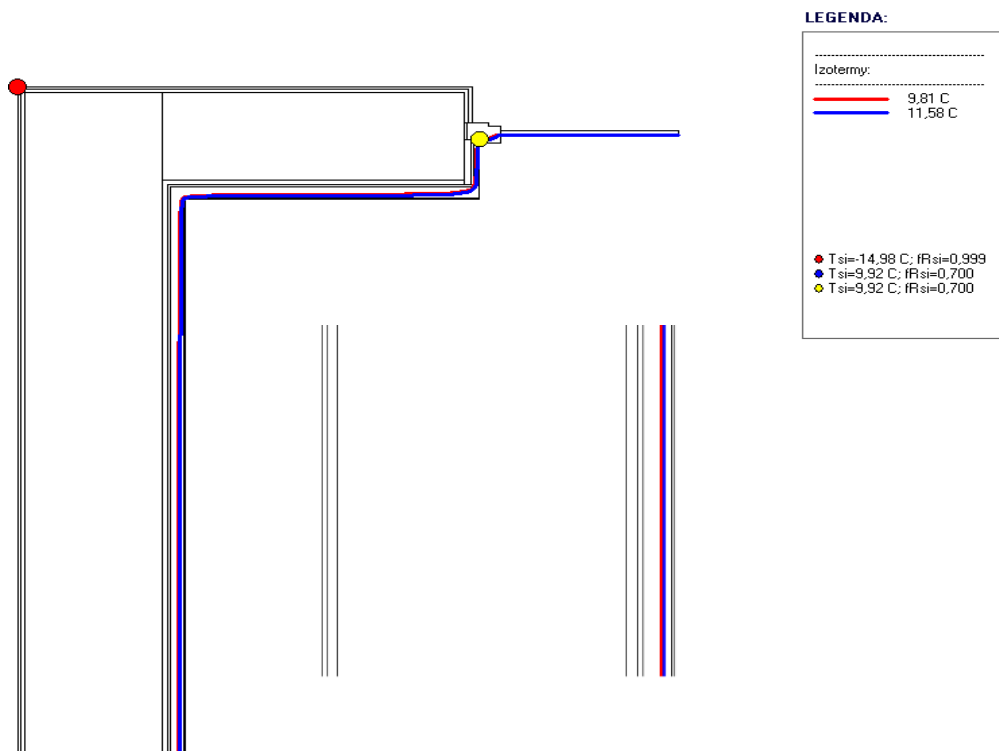
Obrázek 39_ Bod č. 6_Model vnitřního zateplení - program Area 2017 EDU
