DIPLOMOVÁ PRÁCE

Praha 2018

**Zaměření a zpracování vybrané výkresové dokumentace
kostela sv. Ducha v Liběchově**

**Measurement and Creation of the Selected Drawing
Documentation of the St. Spirit Church in Liběchov**

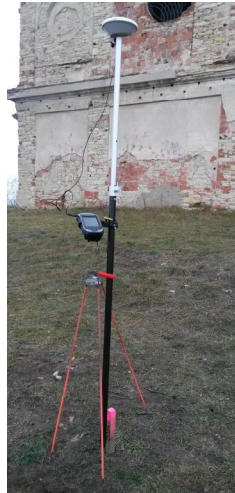
Obrázek 12: GNSS přijímač Trimble GeoXR

Pro kontrolní zaměření metodou GNSS byl použit přijímač Trimble GeoXR s výrobním číslem 5143409804. Přijímač se skládá z ručního kontroleru, výtyčky a dvoufrekvenční antény. Transformace souřadnic proběhla v terénu pomocí softwaru Trimble General Survey SW verze 2.11. Technické specifikace GNSS přijímače jsou uvedeny v tabulce č. 2.

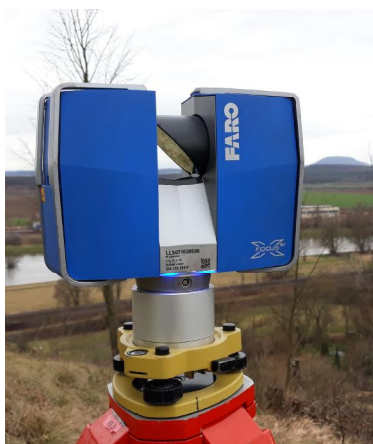
Obrázek 13: Laserový skener FARO Focus 3D X 330

Laserový skener umožňuje měření objektů vzdálených až 330 metrů. Je vybaven dvouosým kompenzátorem, elektronickým výškovým barometrem, pomocí něhož může určit výšku přístroje a elektronickým kompasem, který umožňuje získat orientaci skeneru. Dále je vybaven

integrovaným GPS přijímačem, díky němuž je schopen spojit jednotlivé skeny. Technické specifikace laserového skeneru jsou uvedeny v tabulce č. 3.

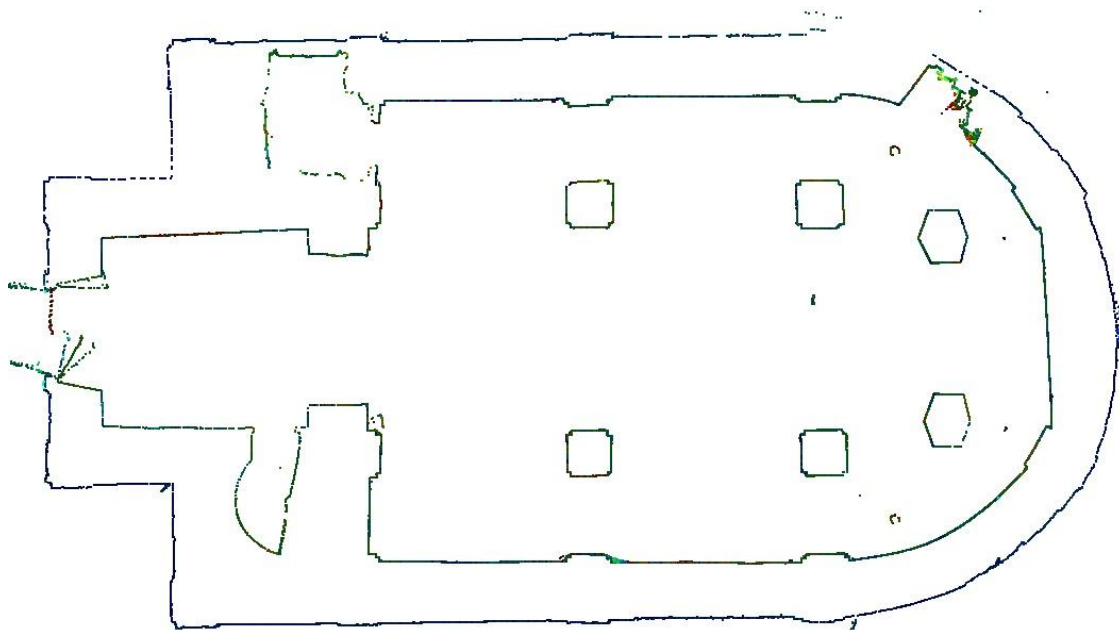
Obrázek 18: Kontrolní vodorovný řez kostelem v přízemí

číslo 19 je zobrazen svislý řez vedený zhruba prostředkem kostela. Takto provedených řezů bylo vytvořeno více tak, aby byl zkontrolován celý objekt. Kontrola probíhala detailně v programu Cyclon, kde byly jednotlivé části dostatečně zvětšovány. Kontrola proběhla v pořádku a jednotlivá mračna na sebe dobře seděla, nikde nenastala hrubá chyba.

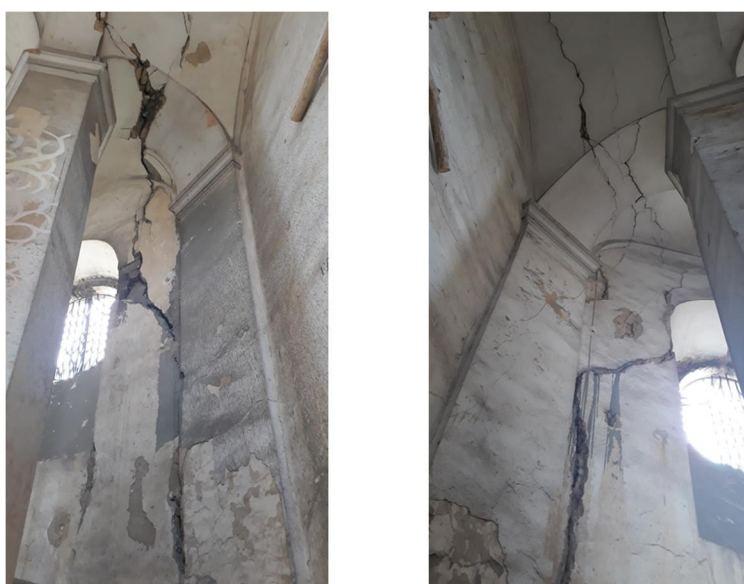
Obrázek 27: Praskliny v jihovýchodní zdi kostela

V tomto výkresu nastalo několik problematických míst. Největším problémem bylo zjištění, že jihovýchodní stěna kostela není v důsledku několika velkých prasklin ve zdech v těchto místech svislá, nýbrž nakloněná od svislice směrem ven z kostela. Praskliny v jihovýchodní zdi jsou zobrazeny na obrázku č. 27. Tento problém byl vyřešen v hlavním půdoryse zakreslením další linie, která tvoří hlavní stěnu v úrovni půdorysu prvního patra, který je veden ve výšce 4,2 m. Tato skutečnost je také uvedena v poznámkách výkresu. Dalším problematickým místem pro zakreslení byl vstup do krypty. Původní vstup do krypty byl nejspíše zvenku kostela, kde byl vchod, ze kterého vedlo jednoduché schodiště s klenutým stropem rovnou do krypty. Tento vchod byl zřejmě zazděn, a aby byl umožněn vstup do krypty z vnitřní části kostela, byl zde probourán otvor z boku schodiště, do kterého byly vloženy kovové zárubně. Tento vstup se nyní nachází pod pravým balkonem z pohledu od presbytáře. Otvor byl zvektorizován v hladině řezu dle aktuálního stavu narušeného zdiva.
