ČVUT-FSV, THÁKUROVA PRAHA 6, KATEDRA POZEMNÍCH STAVEB  
(K124)

PŘEDMĚT:  
BAKALÁŘSKÁ PRÁCE

NÁZEV: Kostel svatého Mikuláše  
POHLED PORUCH- JIH

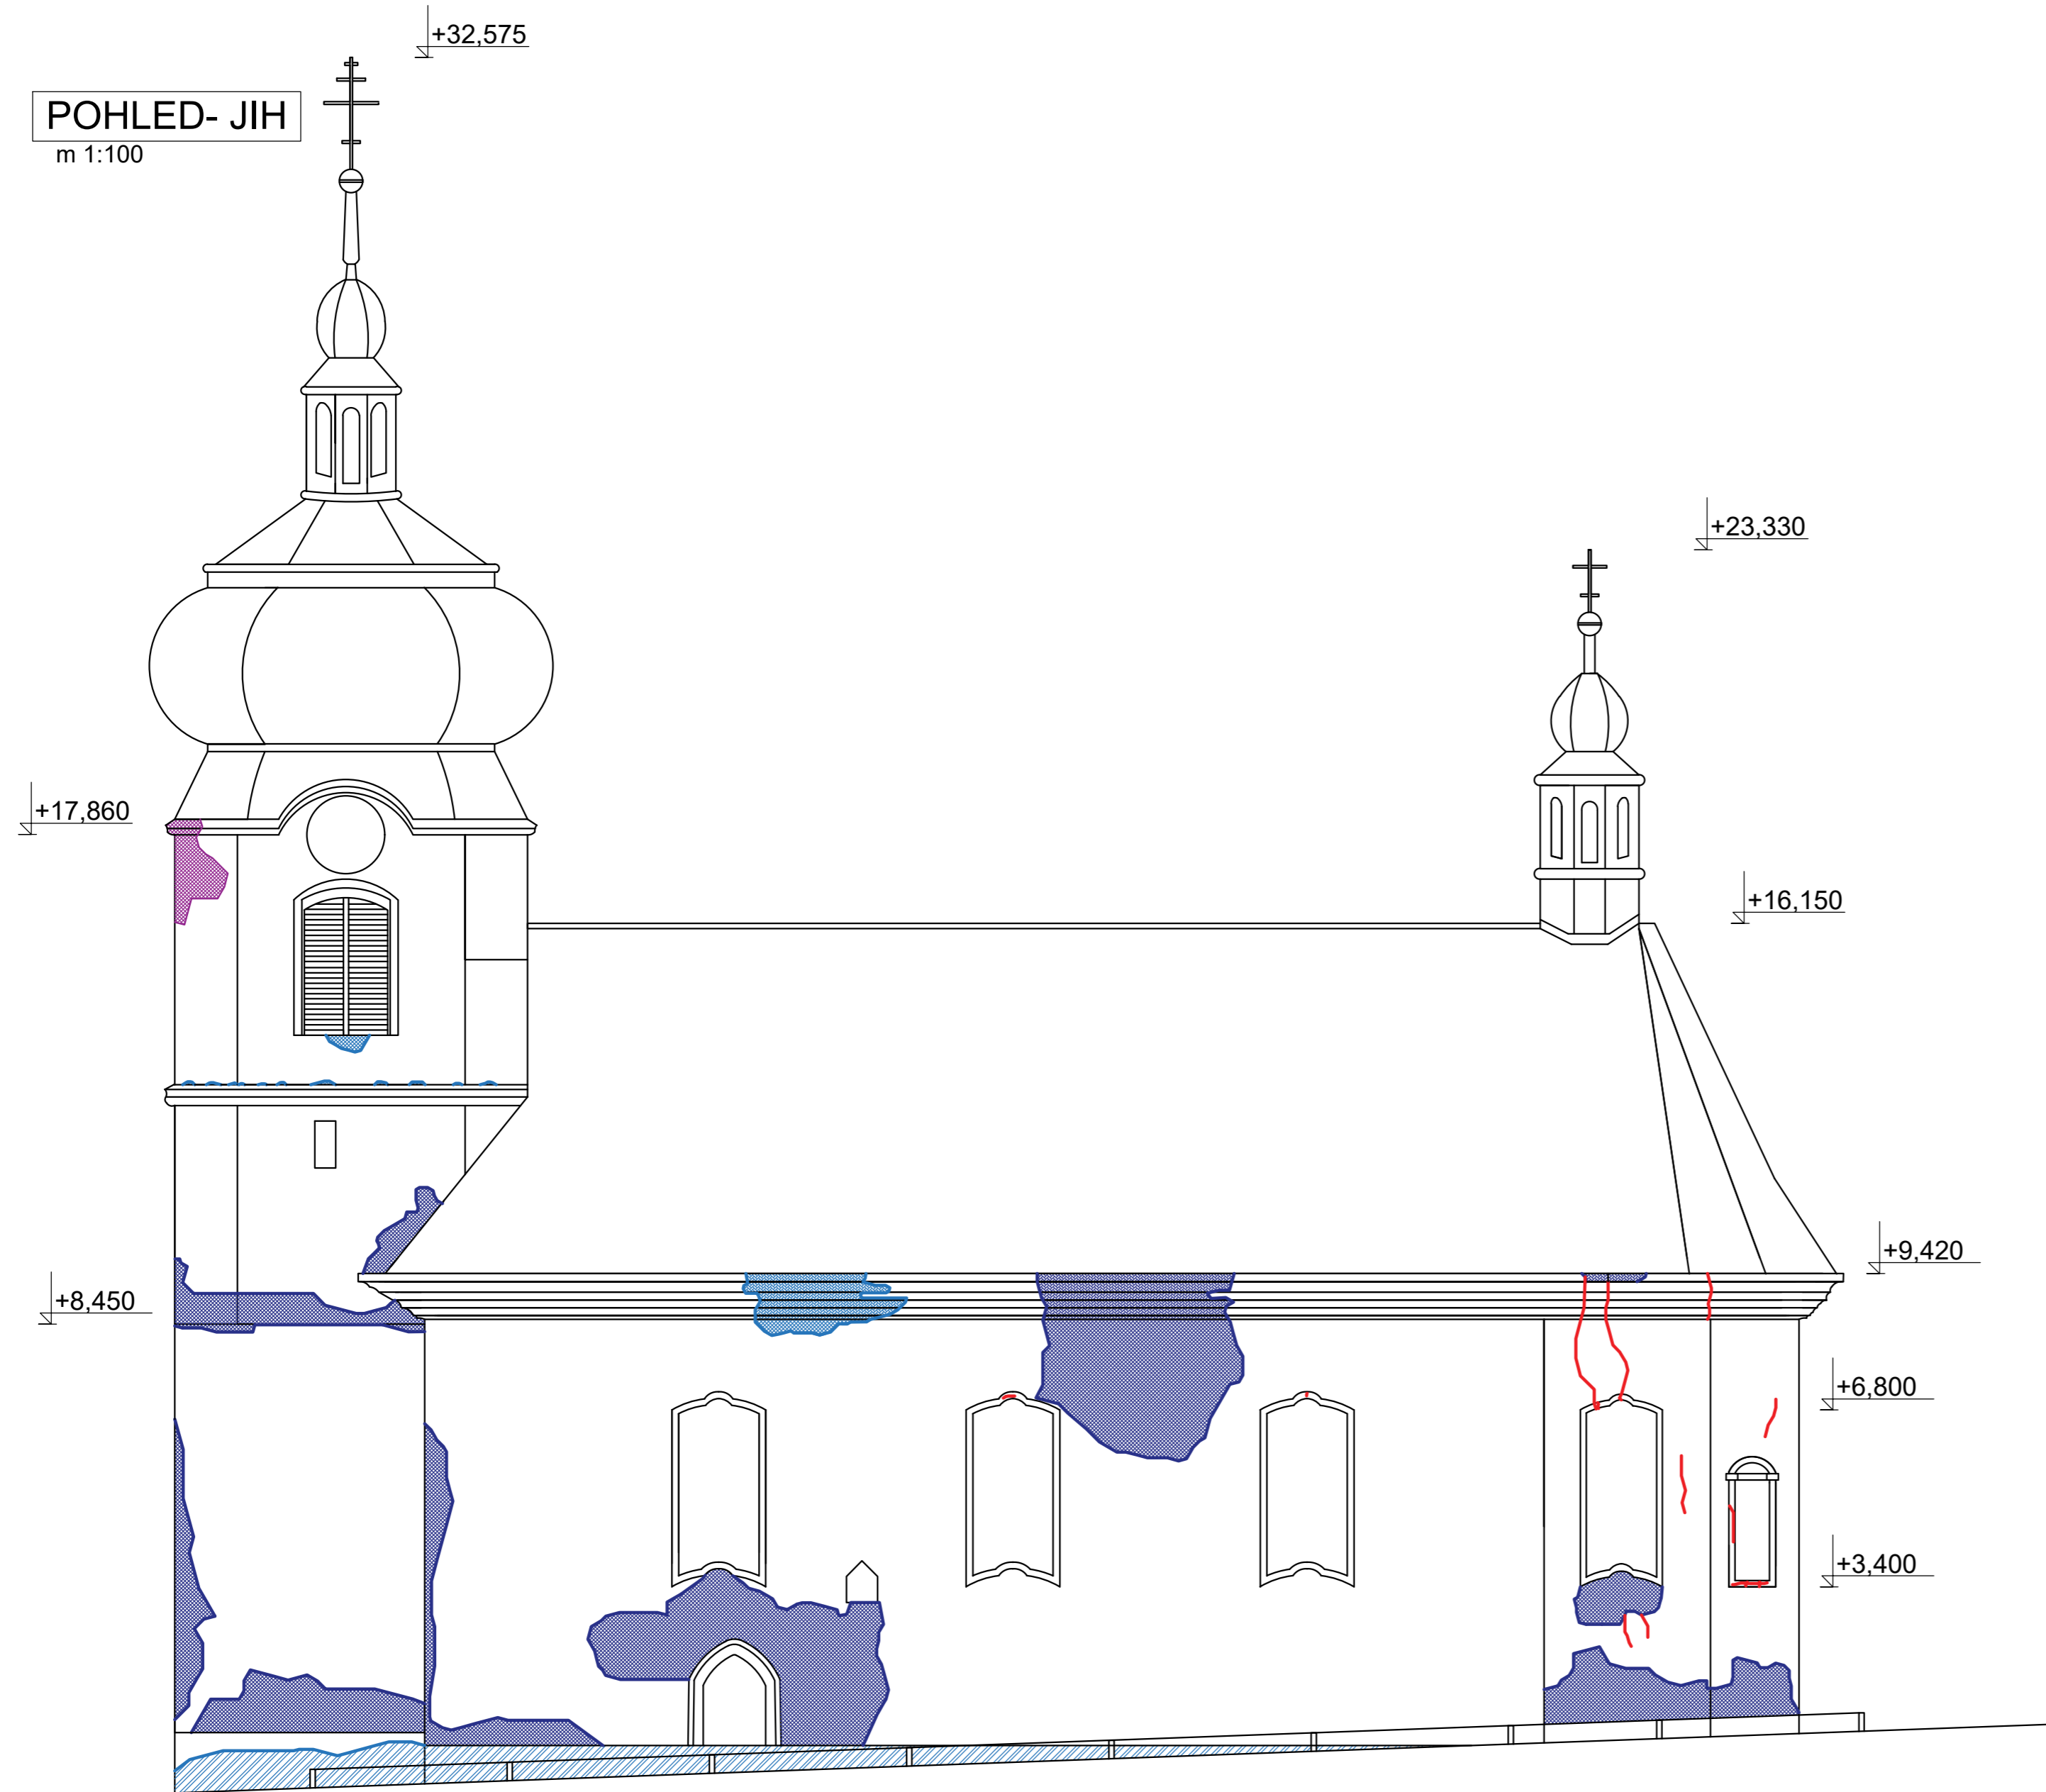
POHLED- JIH  
m 1:100

- POŠKOZENÍ FASÁDY, HLADKÉHO ŠTUKU Z 20. STOL.  
ROZSAH: 80-100%, V NĚKTERÝCH MÍSTECH ZCELA CHYBÍ
- POŠKOZENÍ SOKLU, KAMENIVO 3 mm ŠTUK Z 20. STOL.  
ROZSAH: 80-100%, V NĚKTERÝCH MÍSTECH ZCELA CHYBÍ
- POŠKOZENÍ SOKLU, KAMENIVO 3 mm ŠTUK Z 20. STOL.  
ROZSAH: 80-100%, V NĚKTERÝCH MÍSTECH ZCELA CHYBÍ
- POŠKOZENÍ FASÁDY, HLADKÉHO ŠTUKU Z 20. STOL.  
ROZSAH: 20-80%, PŘÍPADNĚ ČÁSTEČNÝ ROZPAD
- POŠKOZENÍ SOKLU, KAMENIVO 3 mm ŠTUK Z 20. STOL.  
ROZSAH: 20-80%, PŘÍPADNĚ ČÁSTEČNÝ ROZPAD
- POŠKOZENÍ BAROKNÍ ŘÍMSY  
ROZSAH: 20-80%, PŘÍPADNĚ ČÁSTEČNÝ ROZPAD
- RECENTNÍ ÚPRAVA ŘÍMSY A FASÁDY  
PO DESTRUKCI PŮVODNÍ ŘÍMSA
- PORUŠENÍ FASÁDNÍHO SYSTÉMU  
TRHLINAMI
