**BAKALÁŘSKÁ PRÁCE
Činnost technického dozoru
při rekonstrukci vodojemu**

**Lenka Střelbová
2018**

Tato bakalářská práce je rozdělena na dvě části, teoretickou a praktickou. V teoretické části je především analyzována činnost technického dozoru stavebníka (TDS), jeho funkce, oprávnění, povinnosti a jeho pracovní náplň. Součástí teoretické části je i stručný popis vodojemů a jejich funkce. Praktická část je zaměřena na konkrétní specifika práce technického dozoru stavebníka u rekonstrukcí vodojemů a popisuje konkrétní příklad práce TDS při rekonstrukci vodojemu Lhotka v Praze.

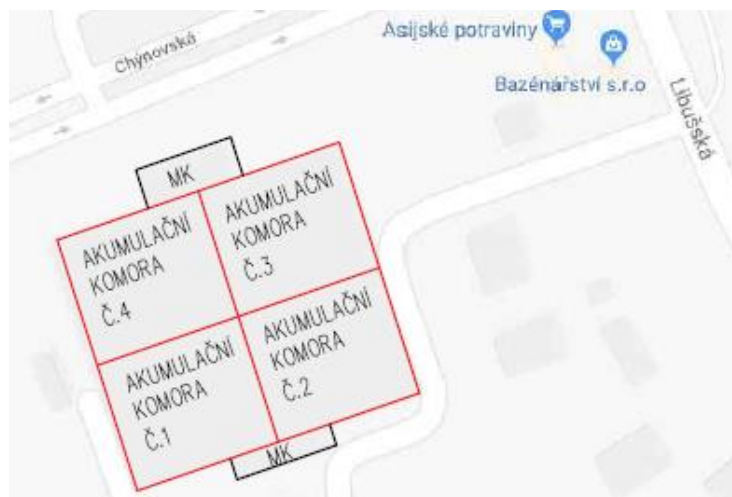
Obr. 2: Schéma vodojemu Lhotka zdroj: www.google.cz/maps

Na následujícím upraveném výstřižku (Obr. 2) [11] z mapy je zobrazeno schéma rozdělení vodojemu na jednotlivé části a jejich rozmístění – dvě manipulační komory (MK) a čtyři akumulční komory (AK).

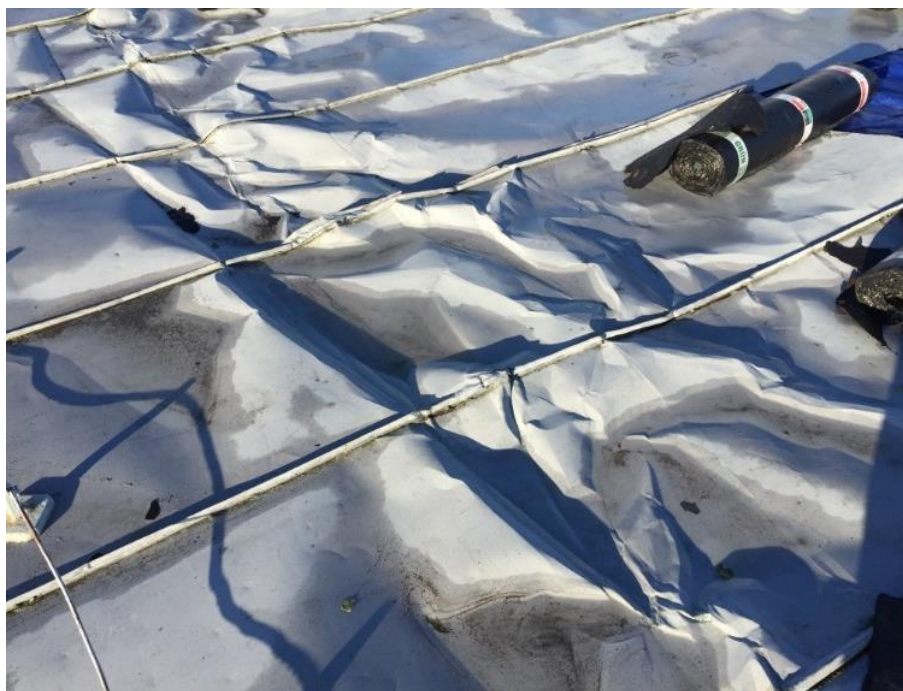
Obr. 3: Zdeformovaná původní střešní krytina zdroj: vlastní fotografie

Obr. 3 zobrazuje, v jakém stavu byla původní horní vrstva střešního pláště. Na zvrásněném plechu jsou viditelné dlouhodobé kaluže vody. K výraznému zdeformování (zvrásnění) krytiny došlo především z důvodu špatně ukotvené plechové krytiny, která se při nárazech silných větrů odchlípla či byla jinak zdeformována. Další možnou příčinou mohly být prudké teplotní změny, kdy se během letních dnů střecha potýkala s vysokými teplotami od slunce, zatímco vnitřní vlhkost a teplota od vody skladbu ochlazovala. Vlhkost v AK se celoročně pohybuje okolo 90 % a teplota okolo 5 °C.

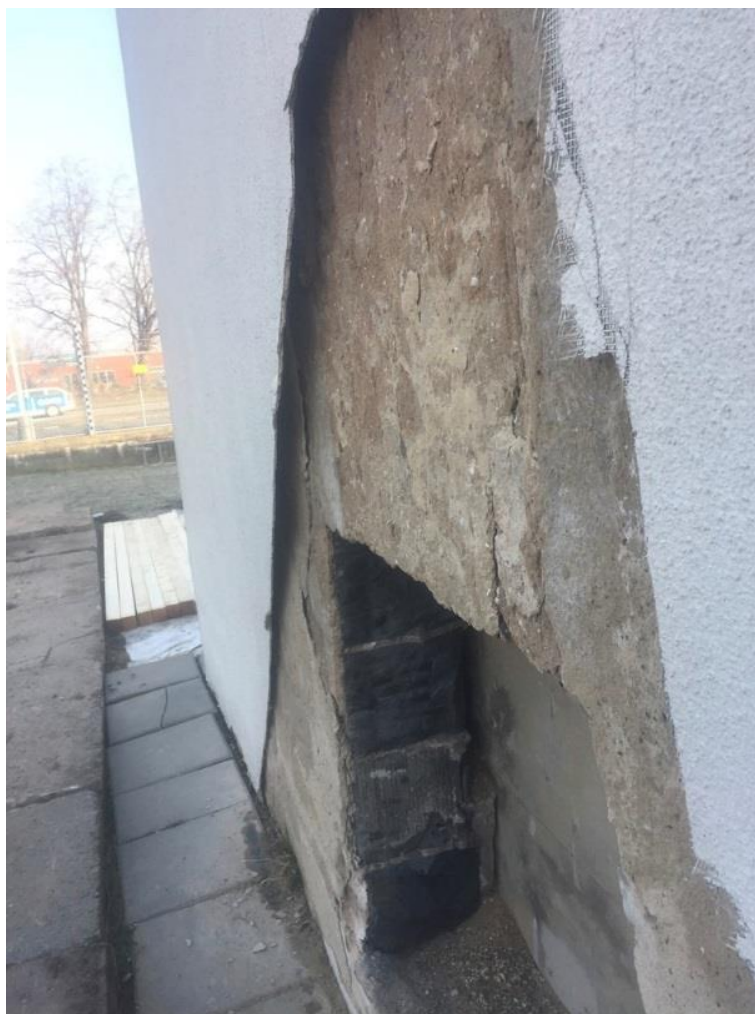
Obr. 4: Původní stav poničené fasády zdroj: vlastní fotografie

Obr. 4 ukazuje, jak vypadala část fasádní stěny původně. Lze si povšimnout poničeného obvodového pláště – odfouklé omítky. Hlavní příčinou je zatékání vody do konstrukce z důsledku špatně zvolené střešní skladby a poničeného střešního pláště. Otvor v konstrukci je důsledkem provedení sondy, kterou se zjistil aktuální stav původní konstrukce obvodového pláště.

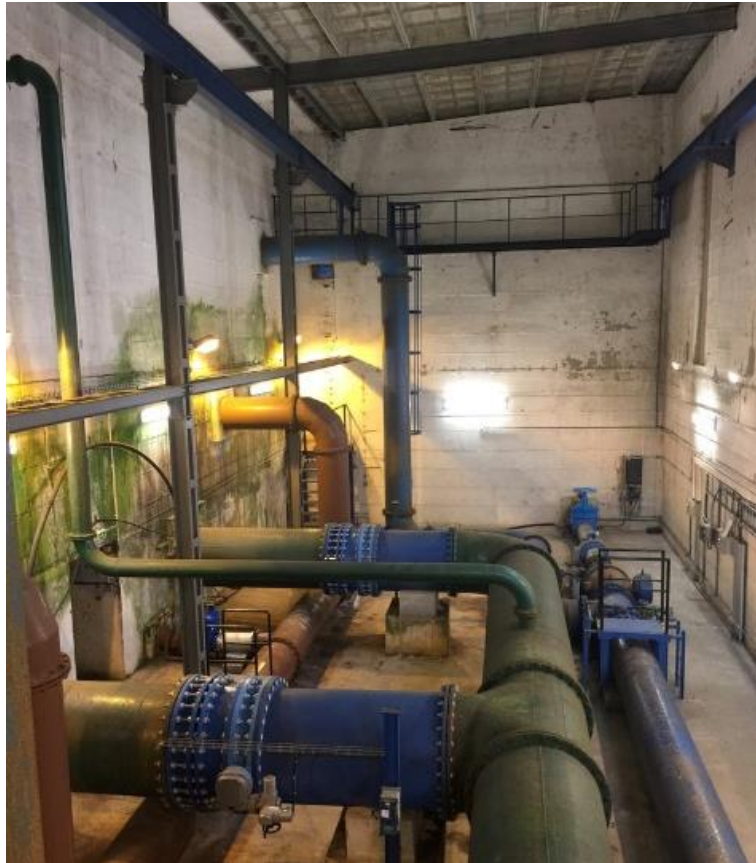
Obr. 5: Pohled do manipulační komory zdroj: vlastní fotografie

Obr. 5 znázorňuje původní stav v manipulační komoře. Zde si lze všimnout původního zrezivělé potrubí a armatur, které propojují MK s AK. Také je vidět betonové kvádry, které slouží jako podepření potrubí tak, aby roury držely v požadované poloze a nikterak nedocházelo ke kolizím.

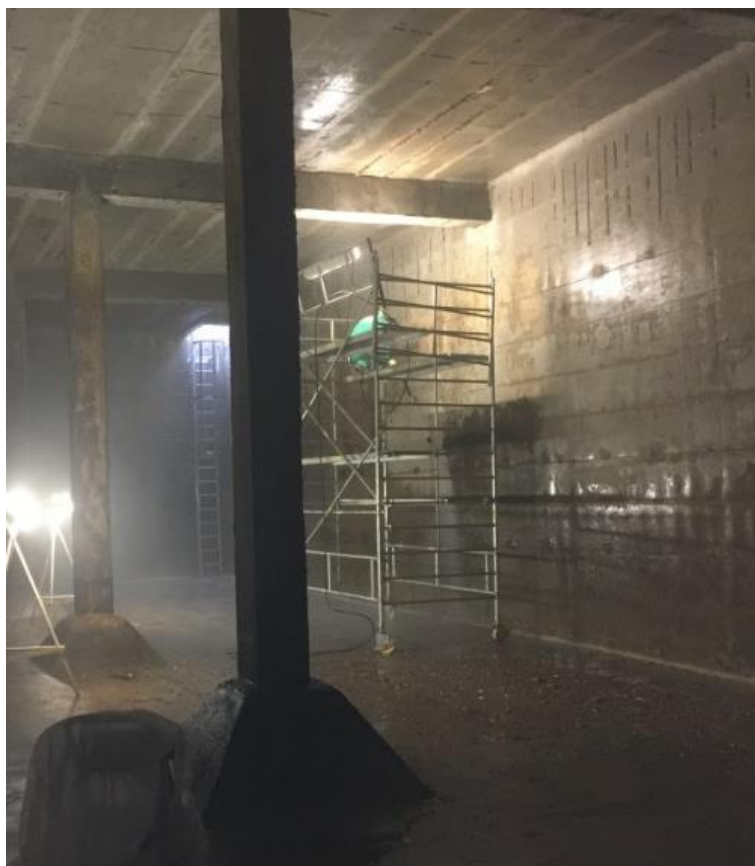
Obr. 6: Pohled do akumulční komory zdroj: vlastní fotografie

Obr. 6 ukazuje pohled do akumulční komory. Nejprve byl celý povrch pomocí tlakové vody opláchnut, následně bylo provedené tzv. trasírování po všech plochách stávajících konstrukcí. Na obrázku je pracovník, který postupně odbourává beton u vytipovaných míst. Tím se odhalila zkorodovaná výztuž na obvodových stěnách. Na horní části snímku je vidět původní strop. Jednalo se o prefabrikované ŽB panely, které byly uloženy na trámy. Je zde také patrné řešení absence světla, kdy bylo použito umělé osvětlení lokálních částí uvnitř AK.

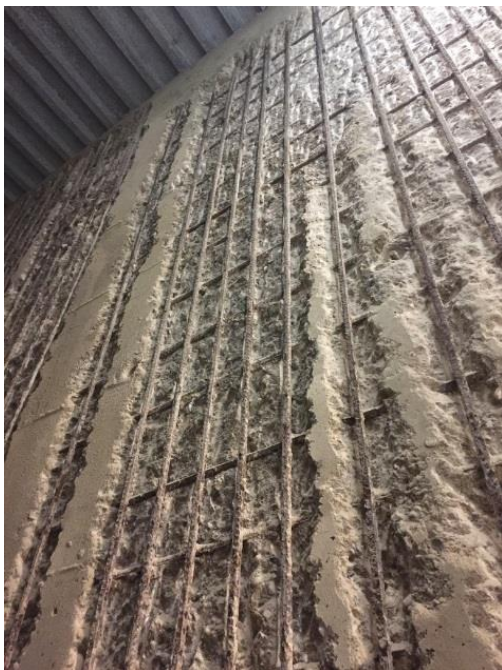
Obr. 7: Přidaná a zaktivovaná výztuž zdroj: vlastní fotografie

Obr. 7 ukazuje, jak byla na vytipovaných místech pomocí otryskání odstraněna zdegradovaná krycí betonová vrstva výztuže a tím byla také odhalena výztuž jednotlivých prvků. Odhalením se zjistilo, že se výztuž potýká na mnoha místech s nadměrným korozním úbytkem.

Následovalo kvalitní očištění celého povrchu zasažené výztuže korozí pomocí reprofilace, tím bylo dosaženo hladkých ploch bez ostrých výstupků. Následně byl proveden adhezní můstek a ochranný nátěr v podobě antikorozi ochrany odhalené výztuže. Sekundární ochranou byla celoplošná povrchová úprava správkovou maltou, která byla provedena strojně.

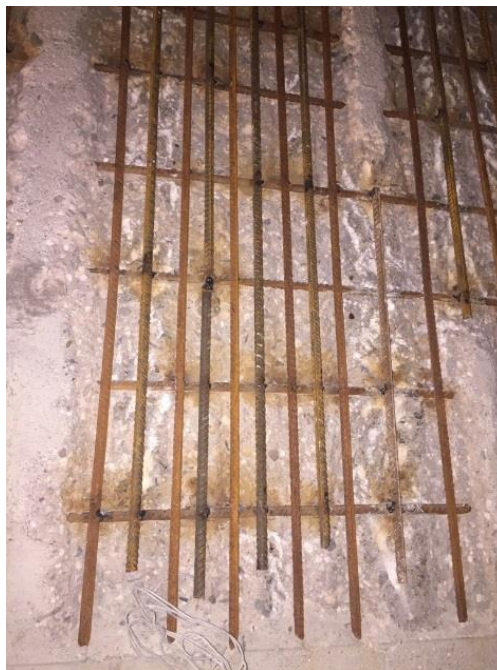
Obr. 8: Odkrytá výztuž stěny zdroj: vlastní fotografie

Obr. 8 představuje místo, které se s tímto problémem potýká. V tomto případě bylo nutné doložit a zaktivovat novou výztuž, a to na základě statického posudku.

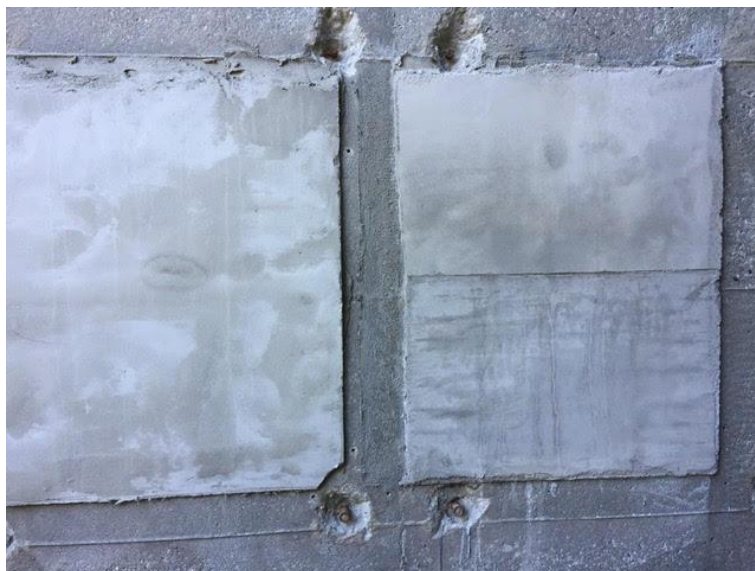
Obr. 9: Vzorové plochy zdroj: vlastní fotografie

Během a po provádění sekundární povrchové úpravy (stěrky) sanačních prací prováděl zhotovitel současně s trasírováním povrchu odtrhové zkoušky na přílnavost. Obr. 9 tyto vzorové plochy u stěn znázorňuje.

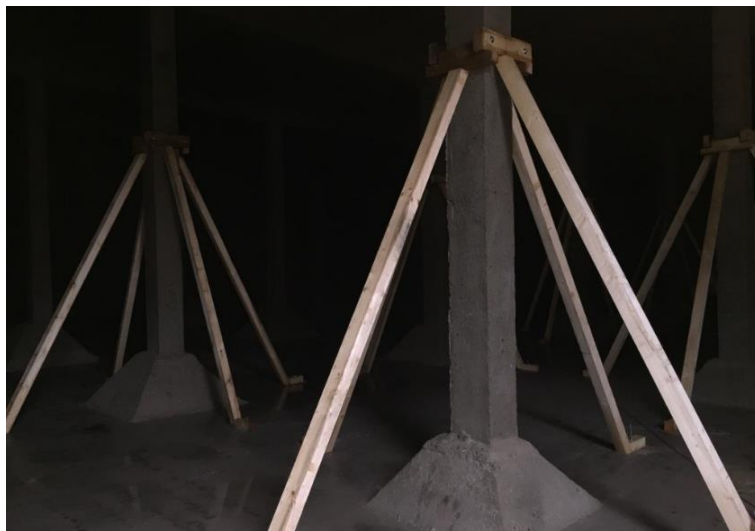
Obr. 12: Zajištění stability u stávajících sloupů zdroj: vlastní fotografie

Obr. 12 ukazuje, jak byla zajištěna stabilita ŽB sloupů uvnitř objektu pomocí podpěr, a to proto, aby nedošlo k vychýlení sloupů z jejich os.

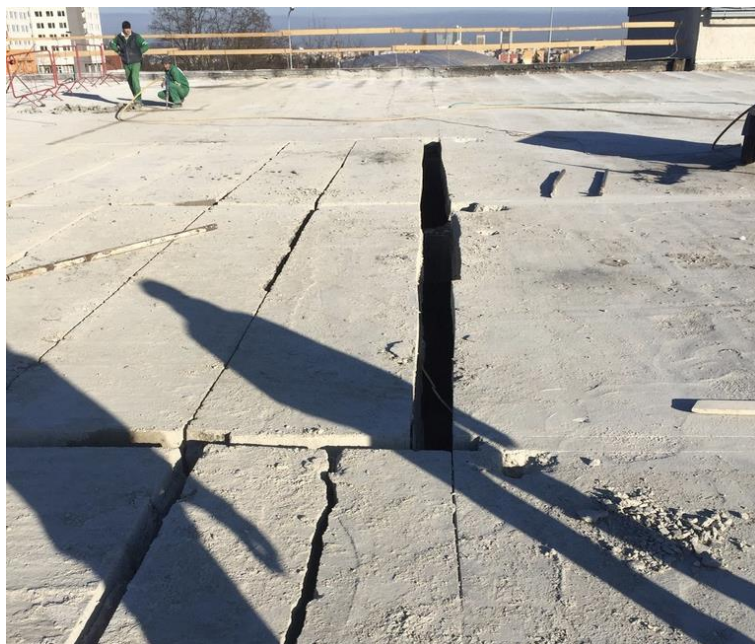
Obr. 13: Demontáž prefabrikovaných stropních panelů zdroj: vlastní fotografie

Obr. 13 zobrazuje již uvolněné prefabrikované stropní panely, které byly následně odstraněny z trámů mimo objekt.

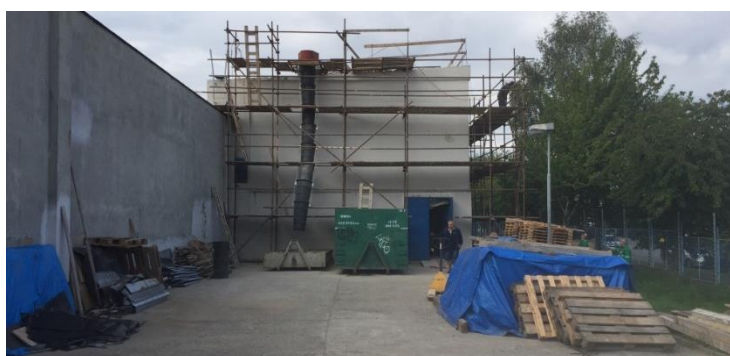
Obr. 14: Uložení likvidovaného materiálu na stavbě 1 zdroj: vlastní fotografie

Obr. 14 představuje část zařízení staveniště, a to v první fázi bouracích prací. Na lešení je vidět roura na suš, která odvádí likvidovaný materiál do přistaveného kontejneru. Dále se zde nachází roztříděné hromady materiálu (asfaltové pásy, pozinkovaný plech a dřevo), které jsou již připravené k likvidaci dle zákona č. 185/2001 Sb., o odpadech a vyhlášky č. 93/2016 Sb. o katalogu odpadů. Na objektu si lze také všimnout speciálních ocelových dveří, které slouží jako přístup do manipulační komory.

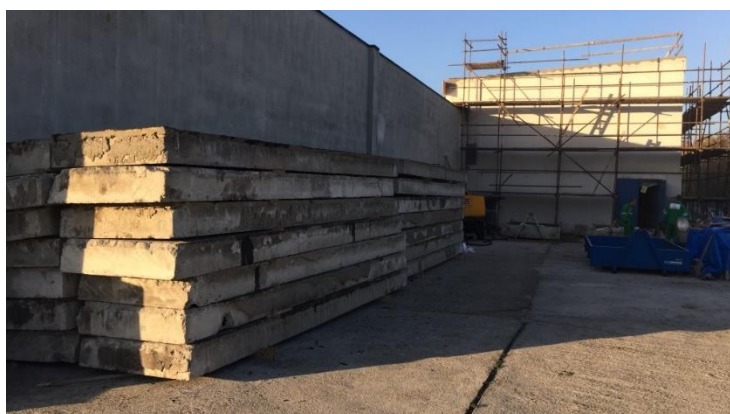
Obr. 15: Uložení likvidovaného materiálu na stavbě 2 zdroj: vlastní fotografie

Obr. 15 ukazuje, že se jedná o stejný pohled na zařízení staveniště jako na předchozí fotografii. Tentokrát jde o další fázi bouracích prací – odstranění nosné konstrukce. Zde jsou zobrazeny poničené prefabrikované železobetonové panely, které byly sundány pomocí jeřábu na zpevněnou plochu podél akumulární komory č. 3 a následně budou odvezeny a zlikvidovány.

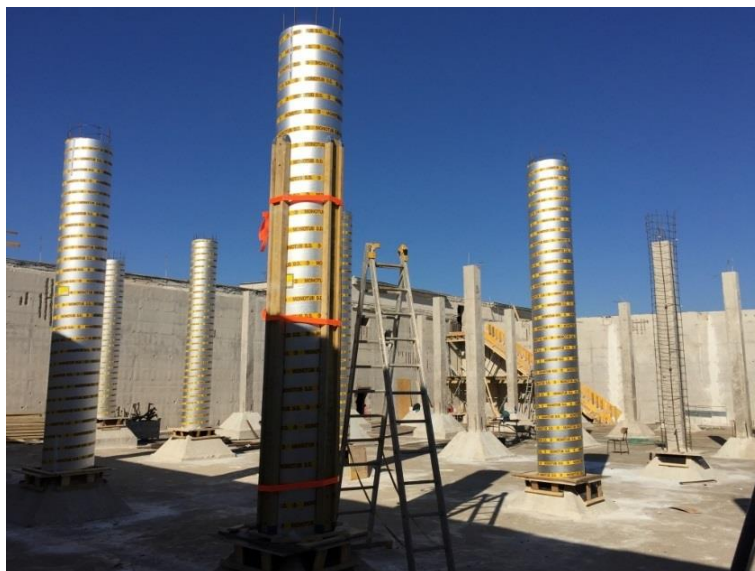
Obr. 16: Postup při bednění sloupů zdroj: vlastní fotografie

Obr.16 zachycuje postup při betonáži sloupu. Na vzdálených sloupech je vidět, jak vypadaly původní sloupy. Jednalo se o sloupy čtvercového půdorysu. Vzhledem k tomu, že tyto sloupy byly předmětem rekonstrukce, byly následně změněny dle statických výpočtů na sloupy kruhového půdorysu o větším průměru. Na bližším sloupu je vidět přivařený válcový armaturní koš a na sloupech v popředí je již nasazené bednění. Jedná se o bednění, které je především ze silnostěnné lepenky. Bednění u předního sloupu je z důvodu stability více zpevněno, a to z toho důvodu, aby se při nalití betonu bednění neposunulo ze své osy.

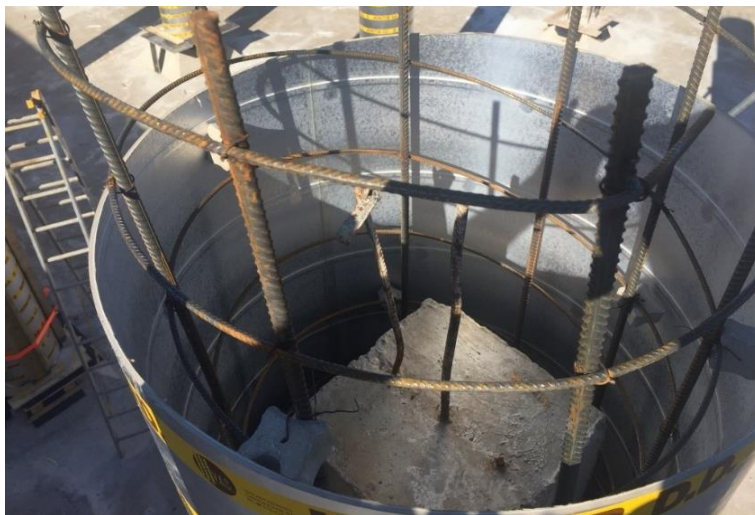
Obr. 17: Detail – pohled do bednění sloupu zdroj: vlastní fotografie

Obr. 17 představuje pohled do bednění sloupu, ve kterém je možné spatřit původní sloup a také nové vyztužení prvku včetně distančních podložek. Tyto podložky slouží k dodržení velikosti krycí vrstvy.

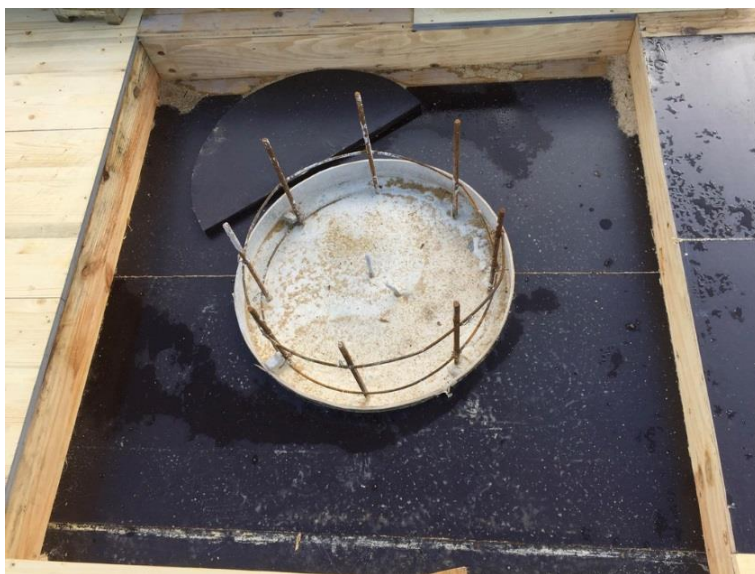
Obr. 18: Bednění pro hlavici sloupu zdroj: vlastní fotografie

Po dosažení požadované únosnosti u vybetonovaných sloupů se na sloupy nasadí stropní bednění, v němž je počítáno s prostupem sloupu do stropní konstrukce. Obr. 18 ukazuje bednění pro hlavici u sloupu, která slouží k tomu, aby nedošlo k protlačení sloupu do stropní desky.

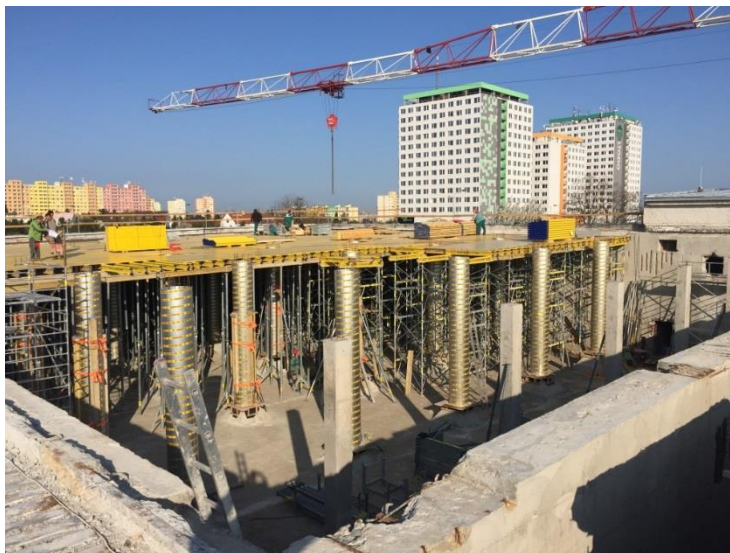
Obr. 19: Montáž bednění stropu zdroj: vlastní fotografie

Obr. 19 znázorňuje postupnou montáž stropního bednění nad AK, včetně již zmíněných prostupů sloupů do bednění.

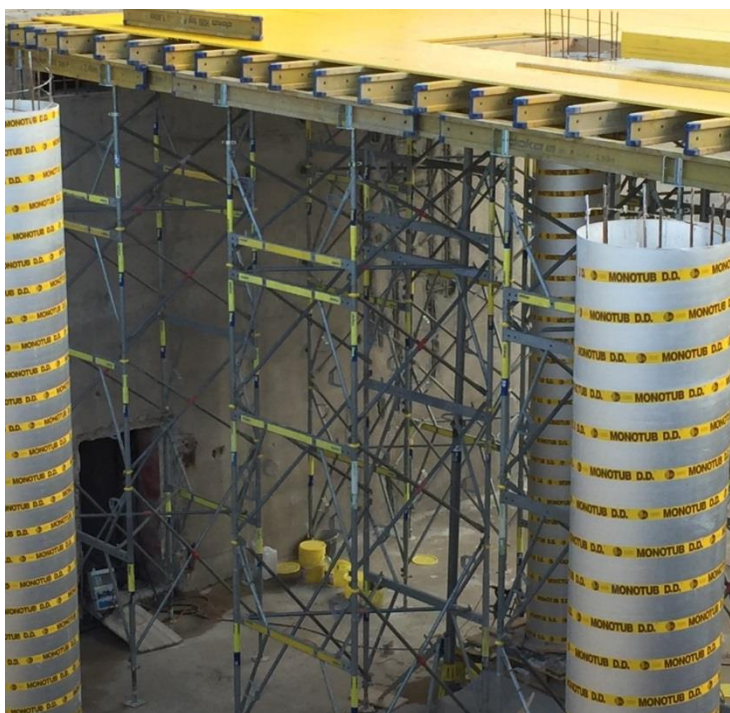
Obr. 20: Stojky pod bedněním zdroj: vlastní fotografie

Obr. 20 poukazuje na nutné dodržování dostatečného podstojkování u montáže bednění, jinak hrozí kolaps.

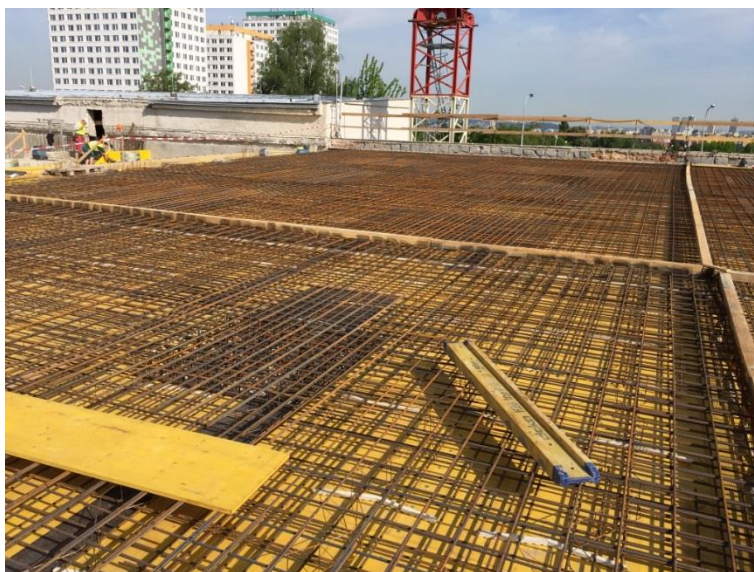
Obr. 21: Rozdělení ploch pro betonáž zdroj: vlastní fotografie

Obr. 21 znázorňuje rozdělení plochy stropu na čtyři menší části ještě před samotnou betonáží. Toto bylo nutné udělat, aby nedošlo k velkým změnám vlastností betonu od smršťování a dotvarování. Po vyztužení bylo zapotřebí dbát na to, aby pracovníci příliš nechodili po armatuře, a to z toho důvodu, aby nebyla poškozena KARI síť.

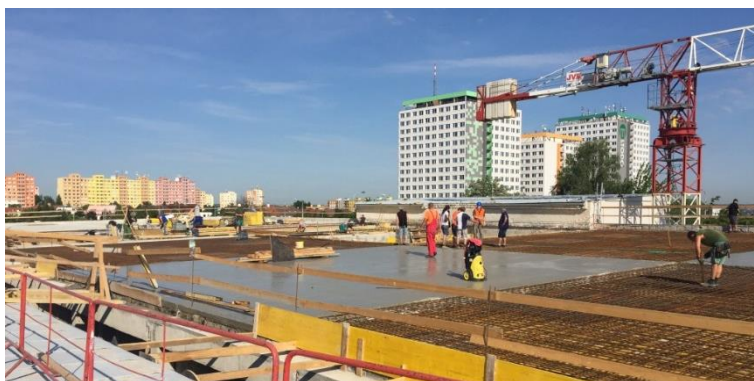
Obr. 22: Postup betonáže u stropní desky zdroj: vlastní fotografie

Obr. 22 ukazuje, jak bylo postupováno u betonování nové stropní železobetonové konstrukce, které probíhalo úhlopříčně. Dále je na obrázku vidět, jak pracovník opravuje zdeformovanou KARI síť.

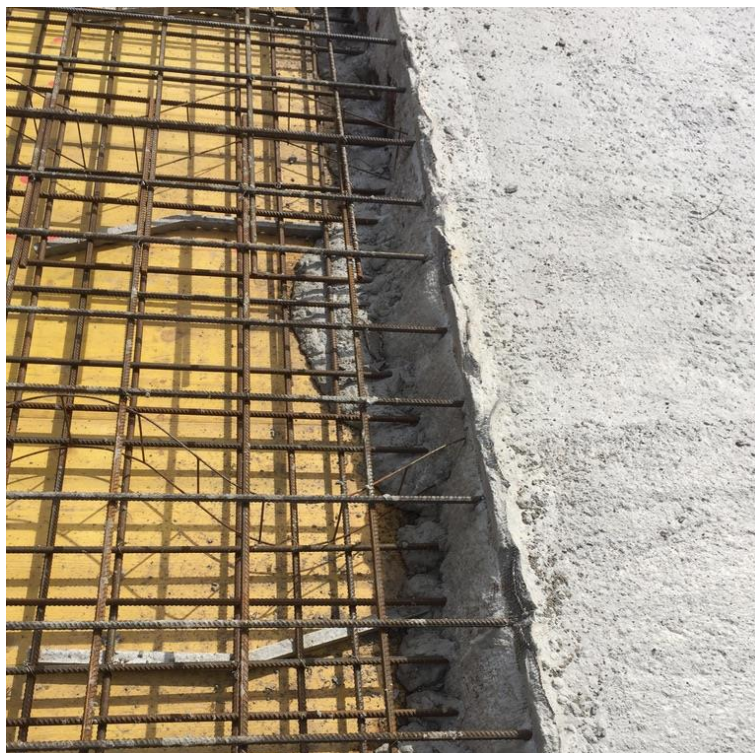
Obr. 23: Pracovní spára při betonáži stropu zdroj: vlastní fotografie

Obr. 23 odhaluje detail pracovní spáry u betonování stropu. Na obrázku si lze také všimnout liniových distančních podložek, které slouží k dodržení minimálního krytí betonu. Vzhledem k tomu, že betonáž probíhala v letních měsících, bylo zapotřebí se o čerstvý beton starat. Proto se po dobetonování beton zakryl geotextilií a následně ho pracovníci museli kropit tak, aby nedošlo k nadměrnému vypařování vody, které by způsobilo smršťování betonu.

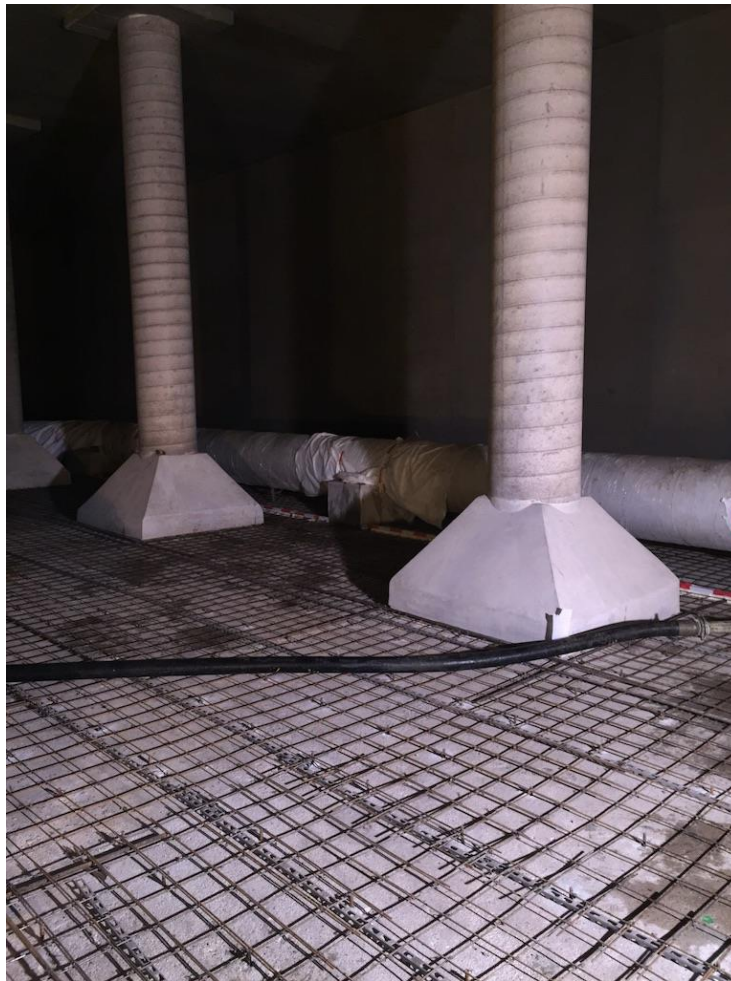
Obr. 24: Betonáž dna vodojemu zdroj: vlastní fotografie

Obr. 24 zachycuje vnitřní prostor akumulční komory ve fázi betonáže podlahy. Jak si lze všimnout, tak je již podlaha vyztužena jednotlivými pruty, které jsou vypořádány liniovými distančními podložkami tak, aby byla dodržena krycí vrstva. U sloupu je vidět hadice na beton, která je z důvodu možného poškození, o ostrou hranu hlavice sloupu, vybavena chráničkou.

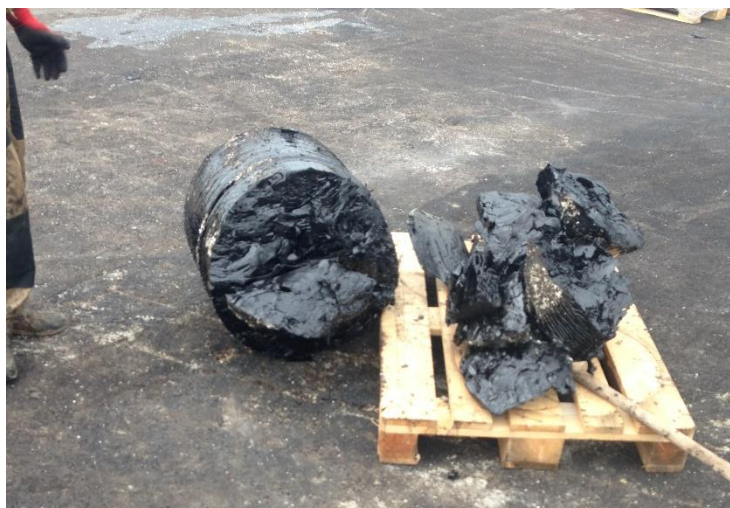
Obr. 25: Tuhý asfalt ve válci zdroj: vlastní fotografie

Obr. 25 a Obr. 26 dokumentují, jak se pomocí tavících kotlíků z válců tuhého asfaltu stává tekutý horký asfalt.

Tuhý asfalt je následně rozdělen na menší kousky, které se vloží do ocelových tavících kotlíků. V kotlících se asfalt zahřeje na cca 150-180 °C a tím vznikne lité horký asfalt. Ten je nalit do speciální nerezové konve a následně využit při pokládce desek pěnového skla nejen pro přilnutí k podkladu a spojení jednotlivých desek, ale i k přitavení asfaltových pásů k izolaci.

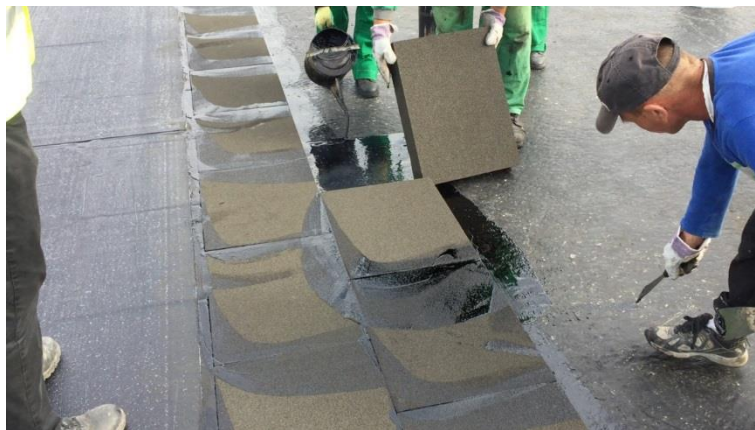
Obr. 27: Pokládání pěnového skla zdroj: vlastní fotografie

Obr. 27 zachycuje ukládání jednotlivých desek izolace z pěnového skla do vrstvy litého asfaltu. Aby tento tepelný izolant plnil svou funkci, je zapotřebí, aby pokládka probíhala za suchého počasí.

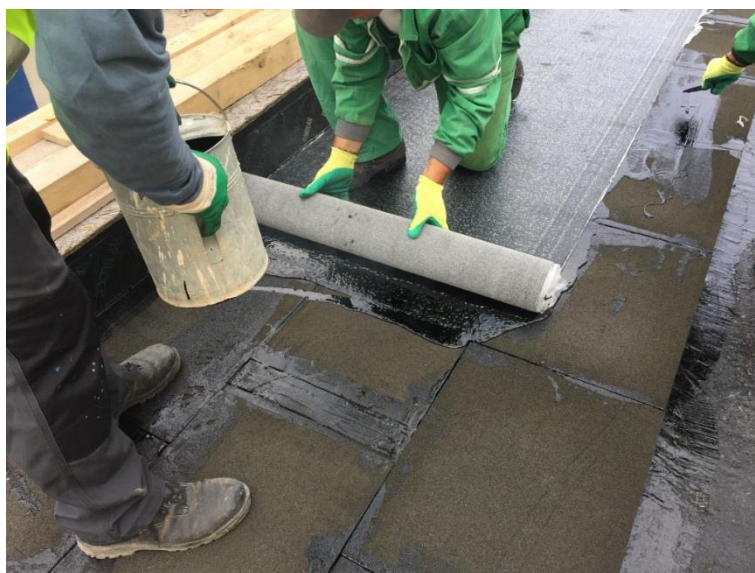
Obr. 28: Pokládka asfaltového pásu zdroj: vlastní fotografie

Obr. 28 ukazuje, jak je přichycován asfaltový pás k pěnovému sklu pomocí vrstvy litého asfaltu. K tomuto kroku dochází co nejkratším časovém intervalu, a to z toho důvodu, aby pěnové sklo nedošlo k výraznému kontaktu s vodou.

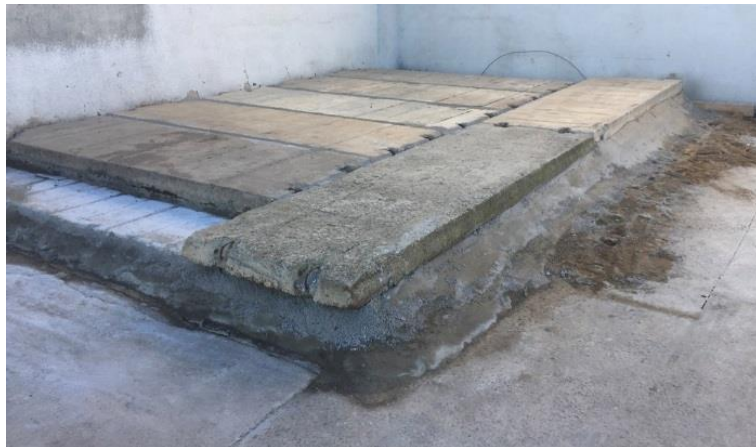
Obr. 29: Zpevněná plocha pod jeřáb zdroj: vlastní fotografie

Obr. 29 zachycuje panely, pod nimiž se nachází stávající potrubí, ve kterých jsou vedeny inženýrské sítě, které by tlak od zatížení jeřábem nemusely unést. Z tohoto důvodu byla vytvořena zpevněná plocha pod jeřáb, aby veškeré zatížení bylo rozneseno na větší ploše a nedošlo k znehodnocení potrubí, které se nachází pod touto plochou.

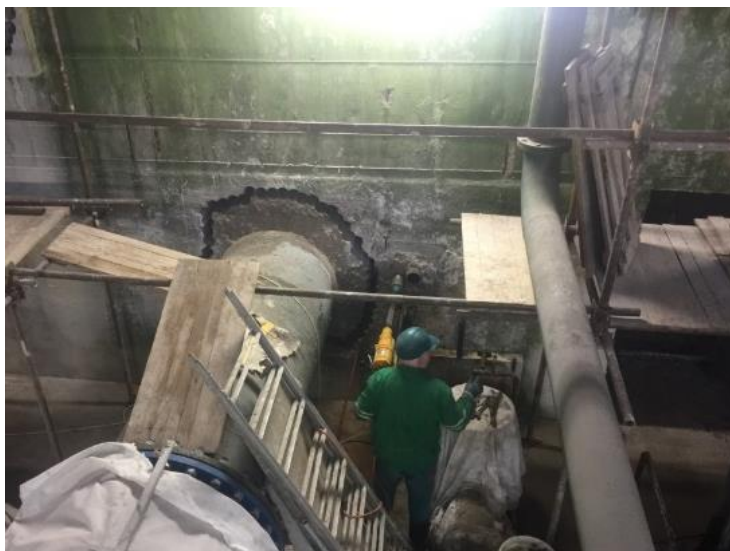
Obr. 30: Vysekané armaturní potrubí zdroj: vlastní fotografie

Obr. 30 zobrazuje, jakým způsobem je armaturní potrubí, které propojuje manipulační komoru s komorou akumulací, odsekáváno ze stěny pomocí bouracího kladiva.

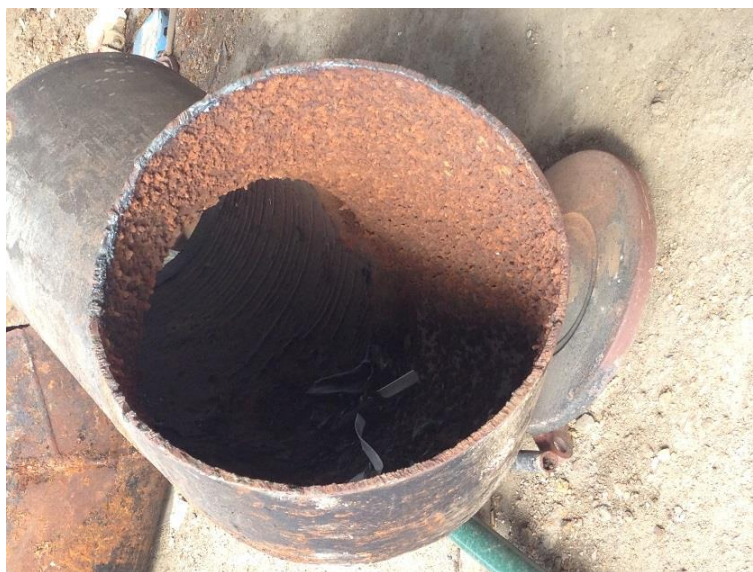
Obr. 31: Pohled do původního potrubí zdroj: vlastní fotografie

Obr. 31 ukazuje část původního zrezivělé potrubí. Vzhledem k tomu, v jakém stavu byl vnitřek potrubí, bylo nutné zajistit potrubí a armatury z nerez.

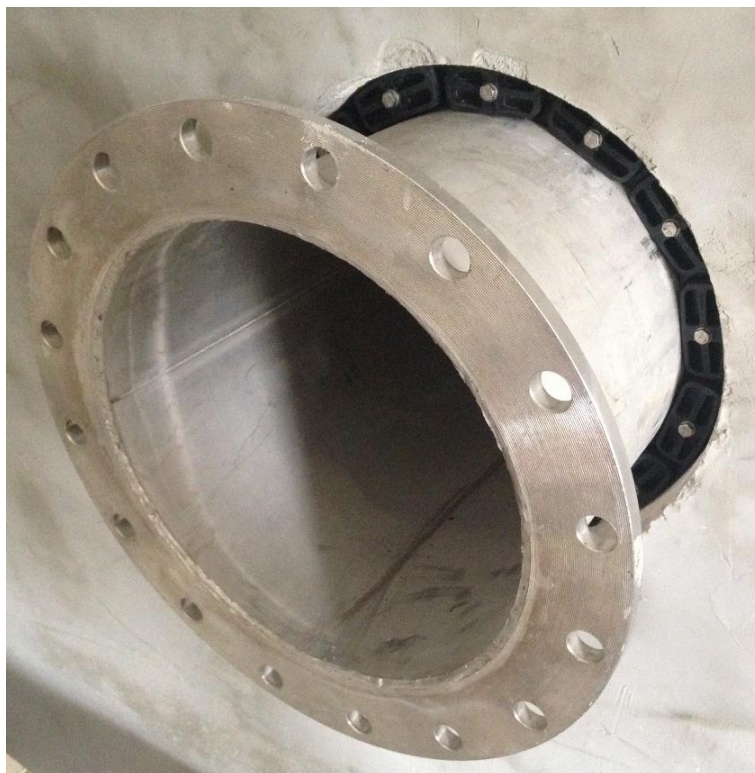
Obr. 32: Těsnicí řetězy na potrubí zdroj: vlastní fotografie

Obr. 32 znázorňuje detail, jakým způsobem byly osazovány nové rozvody potrubí, které v případě prostupu otvorem ve zdi do betonových nádrží musí mít pro zajištění těsnosti okolo sebe těsnicí řetězy. Těsnost řetězů je zajištěna postupným dotahováním šroubů.

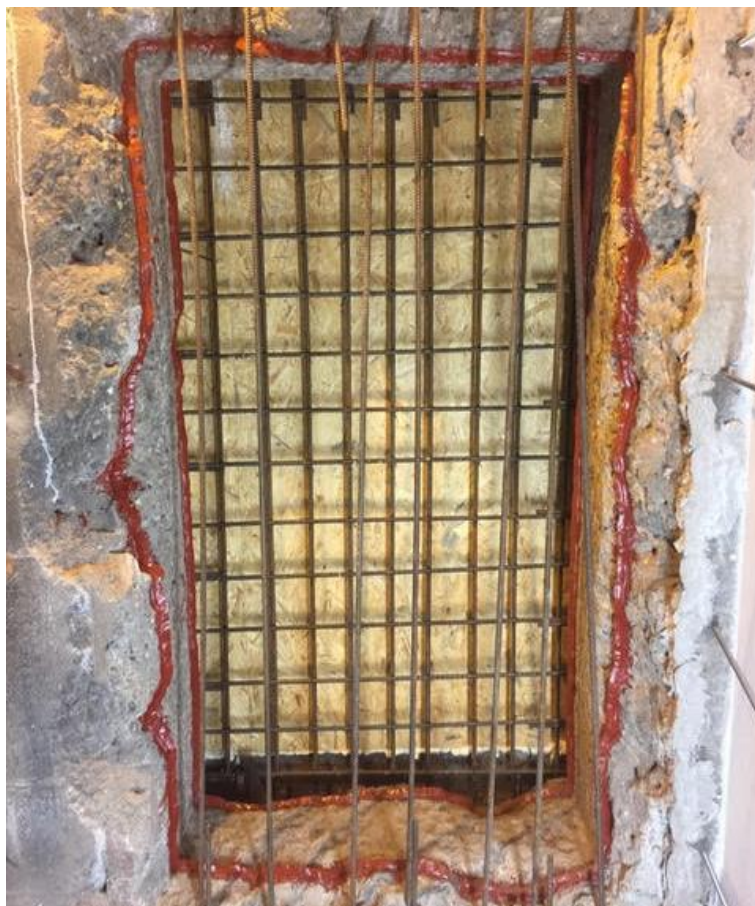
Obr. 33: Bobtnající pásky zdroj: vlastní fotografie

Obr. 33 představuje alternativu pro utěsnění otvorů, jak kolem potrubí či jiných původních otvorů (bývalý vstup do akumulční komory), které se provádí zabetonováním včetně použitím aplikace bobtnajících pásků po celém obvodu tohoto prostupu. Aplikace je provedena jak u vnitřního, tak i vnějšího pásu.

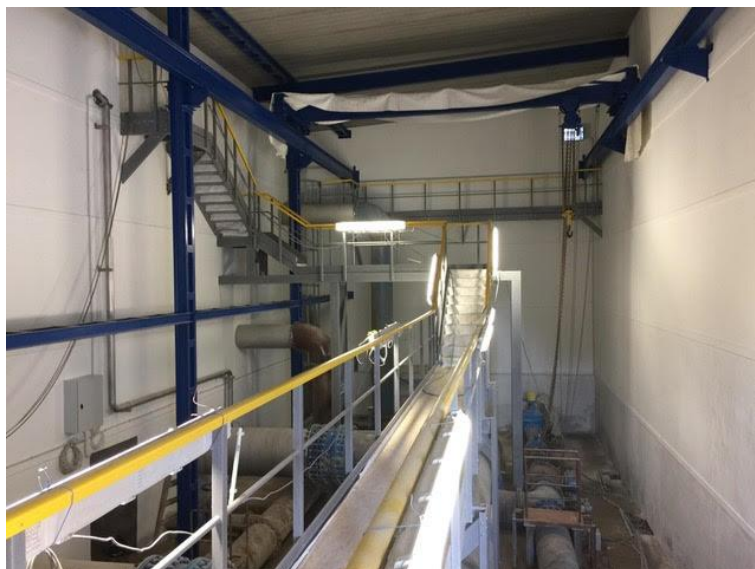
Obr. 34: Zrekonstruovaná MK zdroj: vlastní fotografie

Obr. 34 ukazuje zrekonstruovanou armaturní komoru, kde bylo původní potrubí až po přírubu nahrazeno rourami z nerezové oceli, které splňují požadavek pro trvalý styk s pitnou vodou. Zbytek potrubí bude obnoven při další rekonstrukci. Na obrázku si lze dále povšimnout nových ocelových manipulačních lávek.

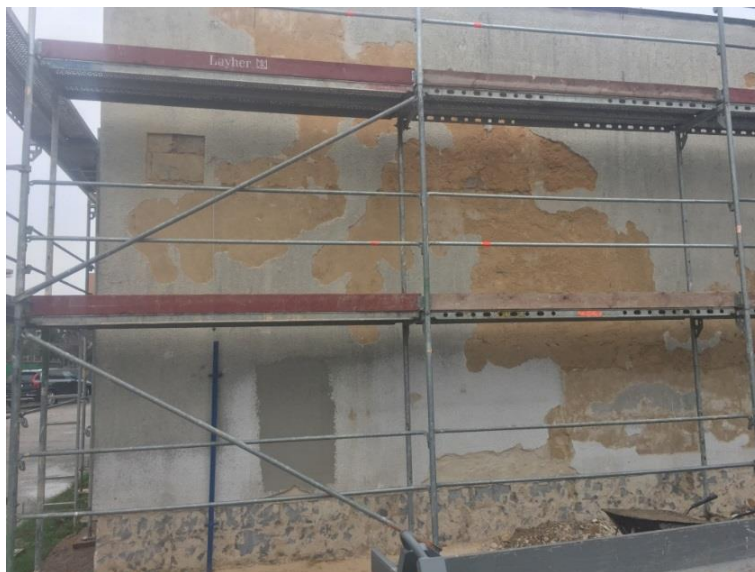
Obr. 35: Odstraňování odfouknuté omítky zdroj: vlastní fotografie

Obr. 35 ukazuje již probíhající opravy na fasádě. Pomocí trasírování byl zjištěn stav konstrukce. Odfouknuté části omítky se odstranily a nerovnosti na vnějším líci konstrukce se zarovnal. V těchto dnech probíhá zateplování objektu a dokončují se fasádní úpravy.
