BAKALÁŘSKÁ PRÁCE

Metody zesilování zděných konstrukcí a
jejich aplikace na vybraný objekt

Michael Balík
2018

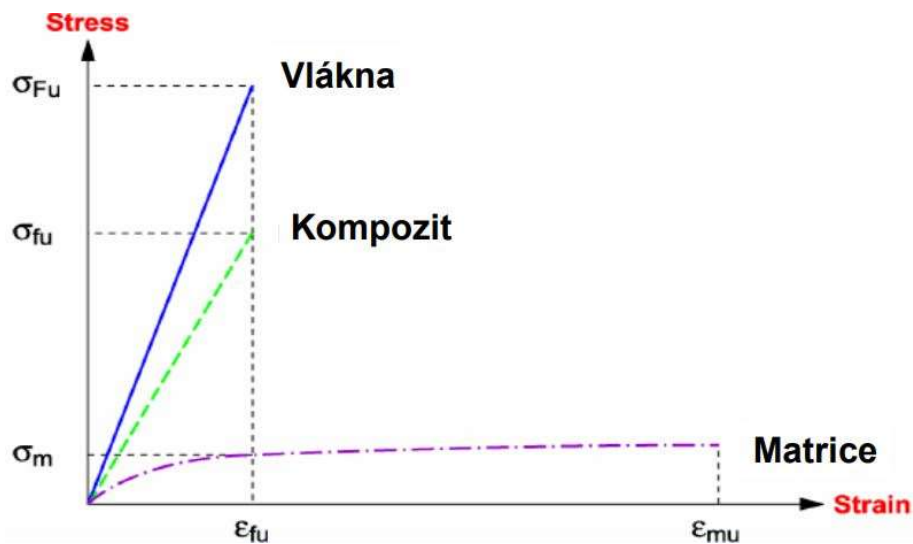
Obrázek 9– pracovní diagram kompozitu [9]

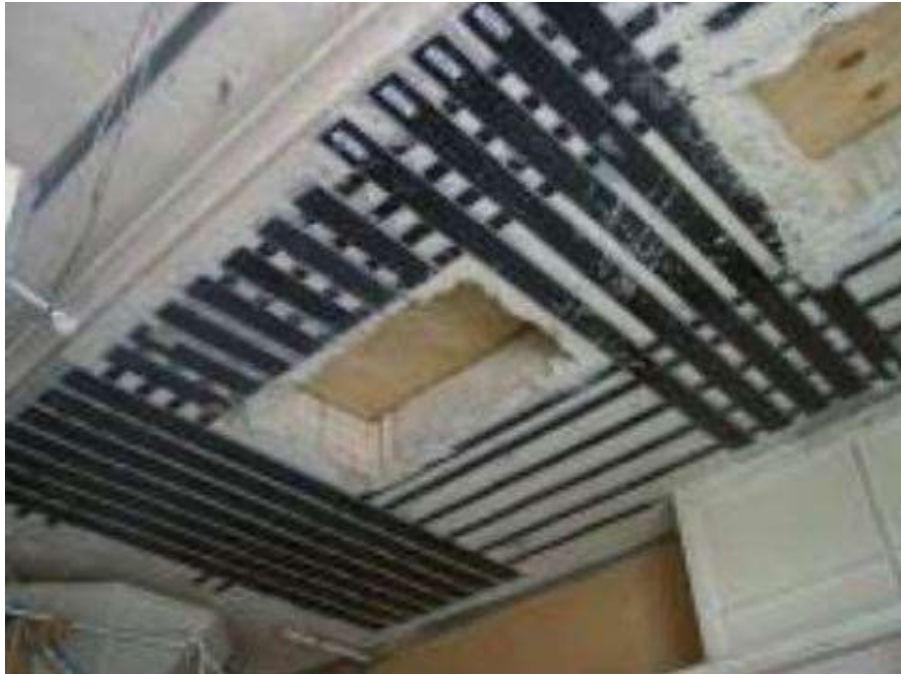
Obrázek 10– vyztužení desky kolem dodatečného otvoru [9]

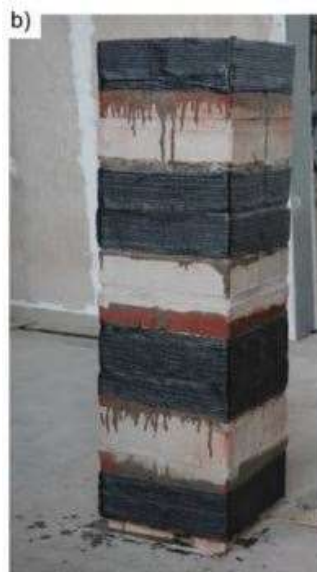
Obrázek 11– zesílený zděný pilíř [11]

Zvláštní pozornost by měla být věnována posílení konstrukcí, v nichž hrozí další kumulace selhání a pokračující degradace (konstrukce působí ve fázi elastoplastické deformace). To se musí brát v úvahu při stanovení únosnosti zesíleného zdiva a před zpevněním musí předcházet rekultivace (např. Injektáž) degradovaného původního zdiva. Pro dosažení potřebné účinnosti zesílení a využití tuhosti a únosnosti uhlíkových a skleněných tkanin, se vyžaduje pečlivá příprava zdiva sloupu v místech navrhovaného použití tkanin. Ta se musí přilepit na vyčištěný a vyrovnaný povrch. [11]

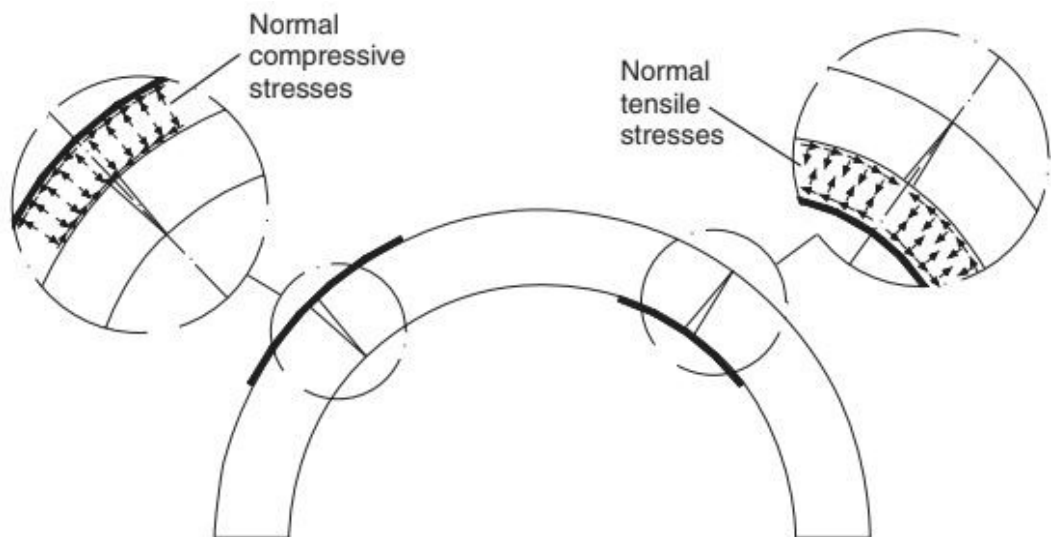
Obrázek 12– smykové namáhání a normálové napětí mezi FRP tkaninou a zděným prvkem [12]

Systém FRP zabraňuje otevření ploch trhlin a tím i relativní otáčení závěsných částí. Tím kloub nemůže být vytvořen na opačném povrchu, na kterém je použit FRP laminát. V závislosti na rozšiřování a umístění vyztužených částí oblouku a na zatěžovacím vzoru může být vytvoření kloubů buď změněno nebo se může objevit na zcela odlišných místech než v nezpevněném oblouku. Pokud je zabráněno vytváření mechanismu, únosnost vyztuženého oblouku je řízena poruchami materiálu. Obloukové úseky jsou vystaveny kombinovanému stlačování a ohýbání a mohou selhat z důvodu drcení zdiva nebo odtržení FRP laminátu. Je vhodné, aby laminát FRP byl nalepen na vnější povrch oblouku než na vnitřní. U vnějšího povrchu jsou rozhraní mezi laminátem a zdivem podporovány tlaky, a tudíž nehrozí odtržení laminátu tak jako na povrchu vnitřním. Použití FRP na vnějším povrchu však vyžaduje odstranění podlahových povrchových úprav, a proto je z praktického hlediska méně praktická. [12]

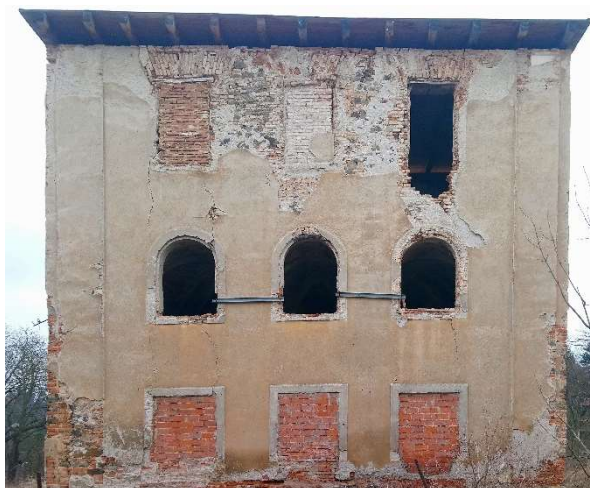
Obrázek 23– pohled na jižní fasádu, schéma vyznačení poruch; fialová – narušená fasáda, červená chybějící zdivo; červená linie – trhliny [vytvořeno autorem]

Konečně se dostáváme k jižní fasádě a traktu kde se nachází kaple. Na jižní fasádě se rovněž nalézají oblasti porušení omítky, a dokonce i chybějícího zdiva. Nejdůležitějším prvkem jsou zde však hluboké trhliny (Obr. 23), které se nacházejí na obou stranách fasády a prostupují skrze stěnu.

Části s opadanou omítkou poukazují na nekvalitně provedenou vazbu zdiva (viz obr. 16 a obr. 23). Na jižní fasádě se vyskytují, již dříve zmiňované (obr. 23), tahové trhliny o tloušťce 1-5 mm. Tyto trhliny většinou začínají na parapetu horního okna a pokračují k nadpraží spodního okna. Za jejich vznik může nejspíše pokles části objektu. Vzhledem ke štíhlosti meziokenních pilířů se nedá plně vyloučit fakt, že stabilizační táhla pomohly rozvoji trhlin. Na pár místech s opadanou omítkou byly odhaleny zední kleště (obr. 29), které mohly sloužit jako horizontální ztužení objektu. Dnes není jasné,

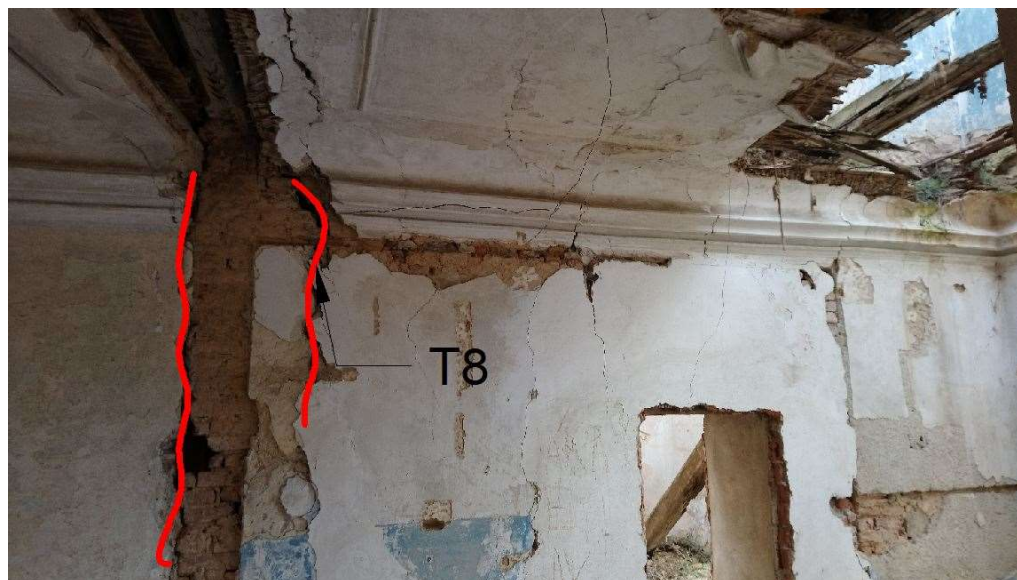
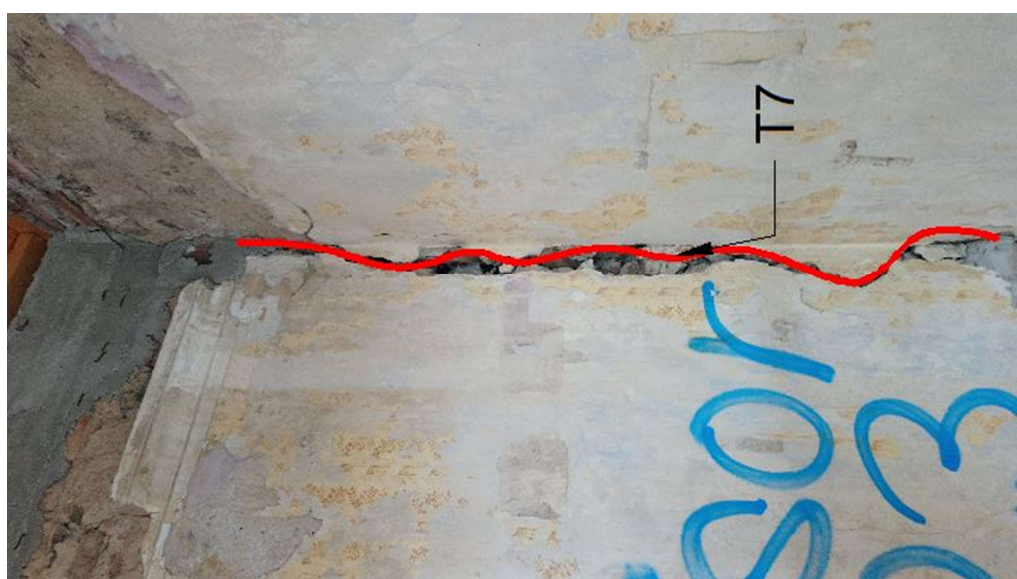
Obrázek 26– fotodokumentace trhlin T1, T4 a T6 a svislých trhlin T7 a T8

Trhliny T7 a T8 se nalézají ve 2.NP a postupují až do 3.NP. Jedná se o trhliny masivní dosahující šířky až 30 mm tahového charakteru. Trhliny vznikly pravděpodobně odklonem boční části objektu. K tomuto odbočení došlo buď kvůli narušenému horizontálnímu ztužení nebo zcela chybějícímu. Odbočení se týká opět týká jihozápadní části objektu.

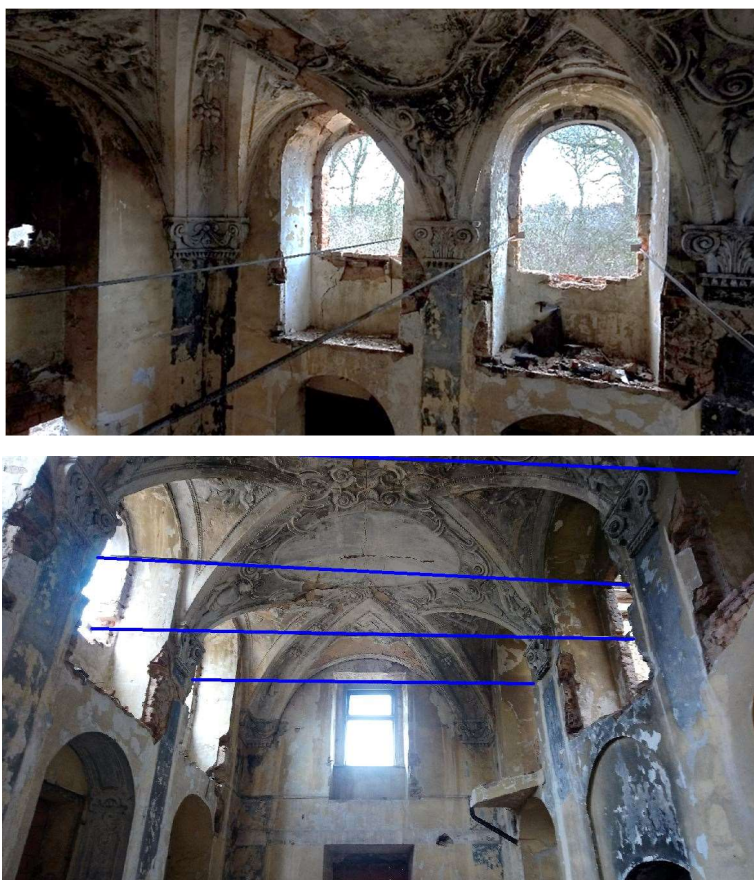
Obrázek 27 – fotodokumentace táhel [vytvořeno autorem]

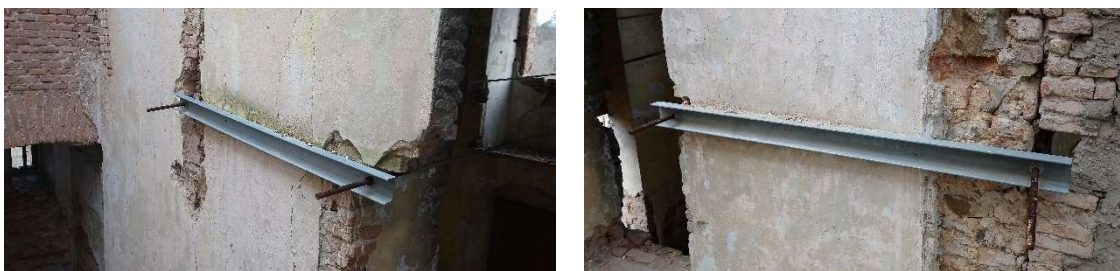
Obrázek 28– uložení táhel na S straně kaple, 2.NP [vytvořeno autorem]

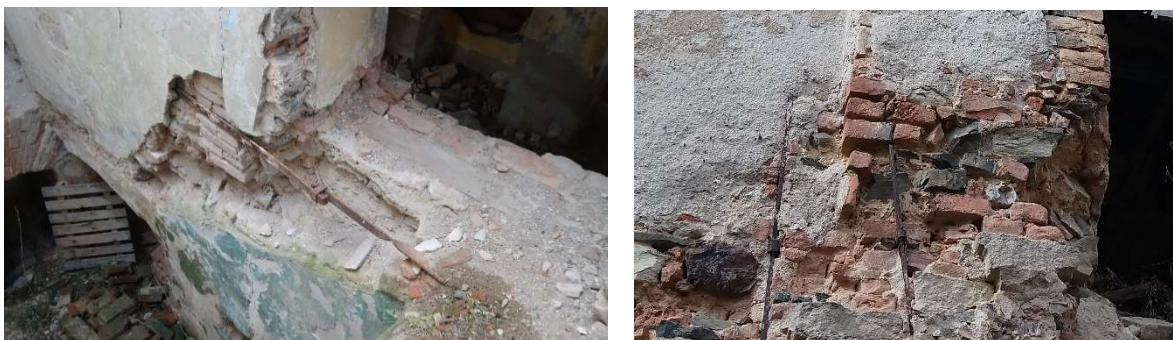
Obrázek 29– obnažené zední kleště fungující jako princip horizontálního ztužení

jaké hloubky dosahují a jestli stále ještě plní svou funkci. Od pohledu je zřejmé, že kleště jsou napadeny korozi, a tudíž jejich pevnost nemusí být dostatečná.

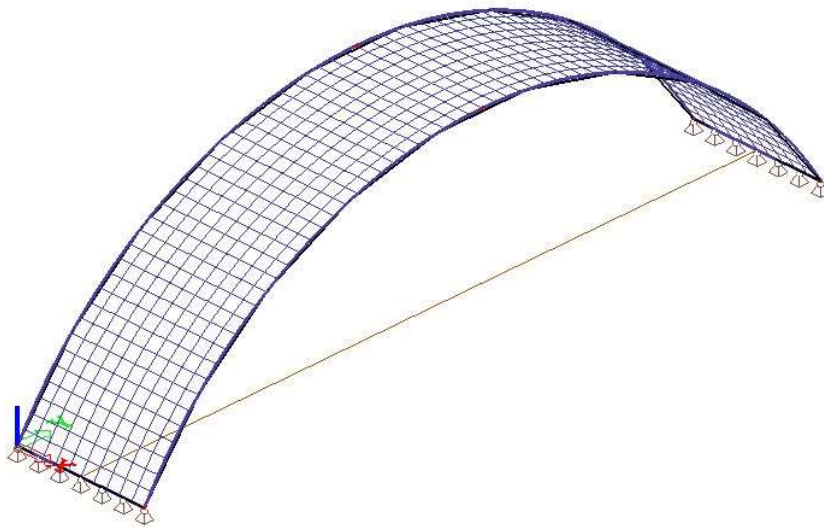
Obrázek 31 - vygenerovaná síť prvků [vytvořeno autorem]

modely. Ostatní prvky jsou 2D. První z nich, označovaný jako model **A**, je prvek vytvořený translační skořepinou. Druhý model, se jménem **B**, vzniknul jakožto prvek stěnový a byl převrácený, aby geometrie odpovídala ostatním modelům: převrácení také bylo potřeba aby vlastní tíha působila ve stejném směru jako jednotkové zatížení. Třetí porovnávaný model **C** je deskový prvek. U tohoto modelu velkou roli hrálo umístění a rozsah podpor, bude rozebráno v závěru. Všechny modely jsou upevněny kloubově.

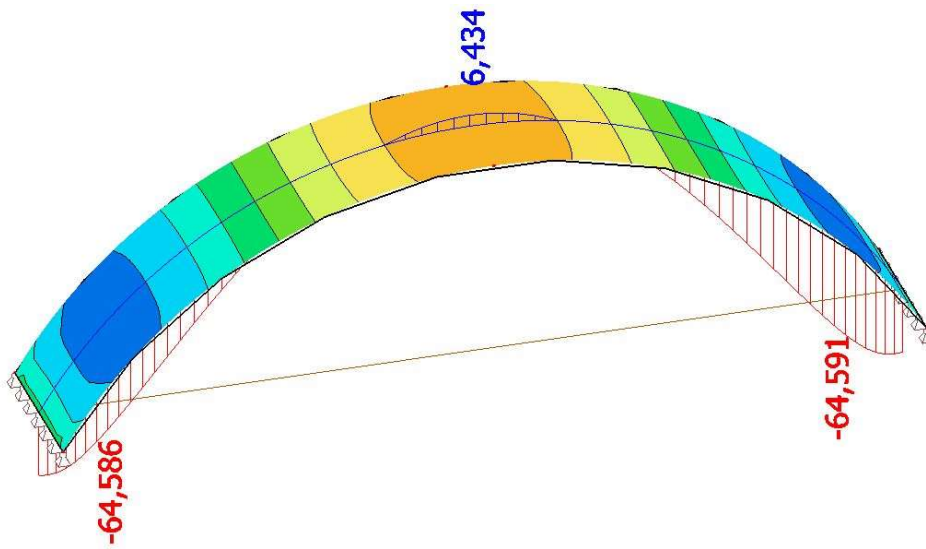
Obrázek 39– napětí na horních vláknech sig_x+ na stěnovém modelu (B)

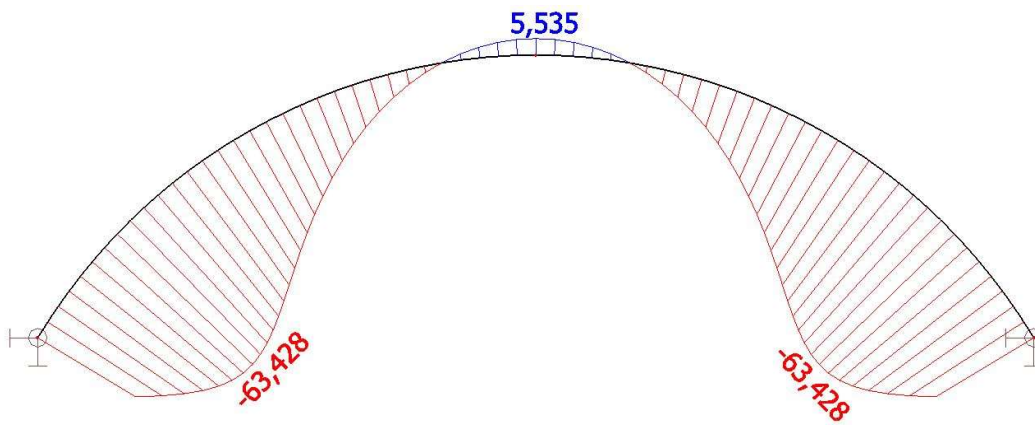
Obrázek 38– napětí na dolních vláknech sig_x- na prutovém modelu; KPa

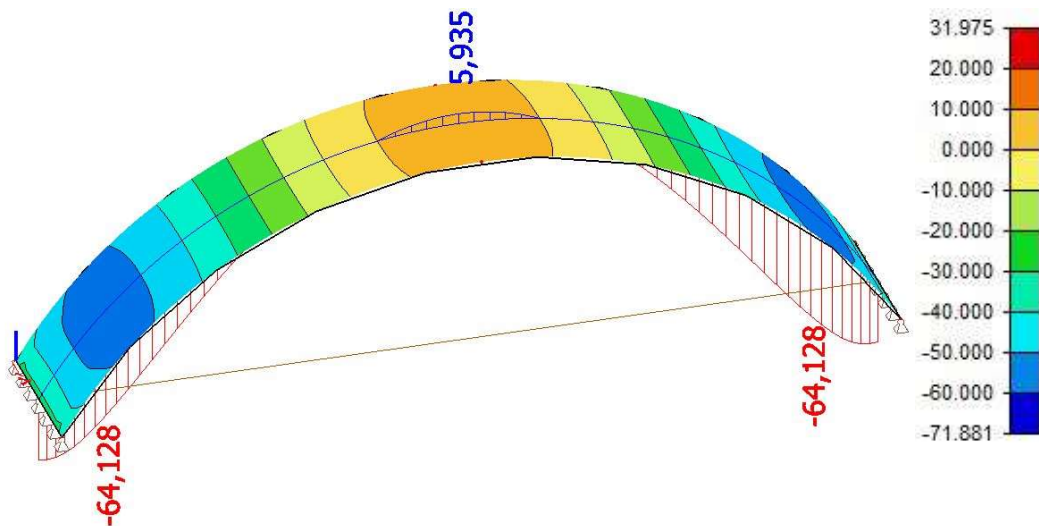
Obrázek 39– napětí na dolních vláknech sig_x- na skořepinovém modelu (A) a stupnice napětí sig_x+ v KPa [vytvořeno autorem]

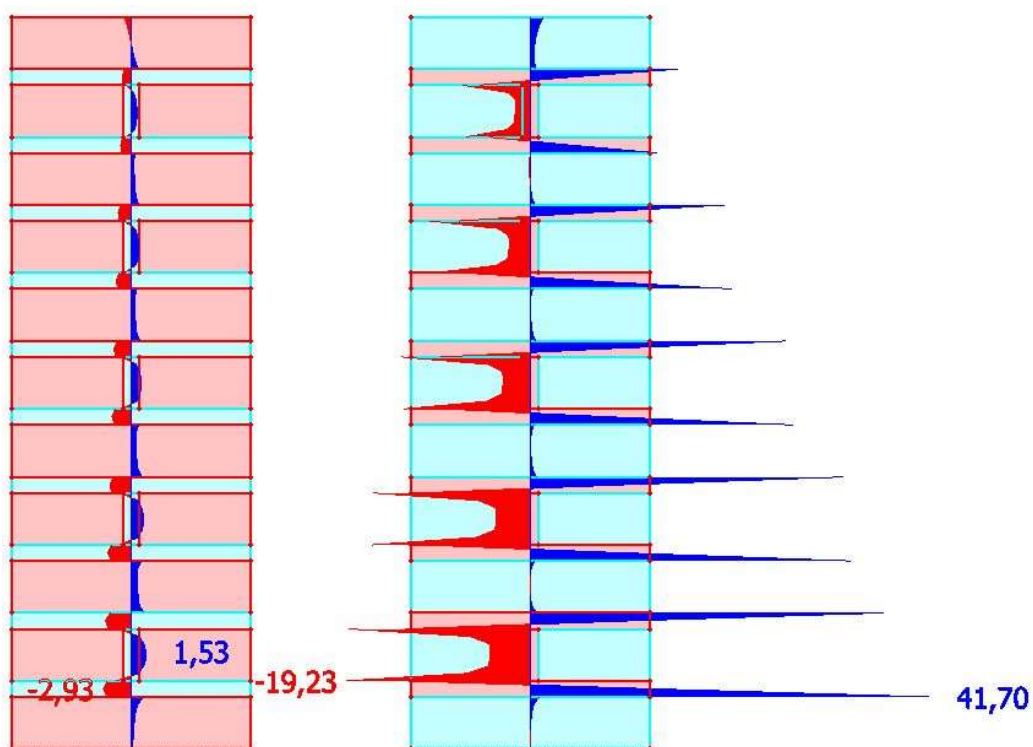
Obrázek 43– vodorovné napětí sigx- v řezu 2; kPa [vytvořeno autorem]

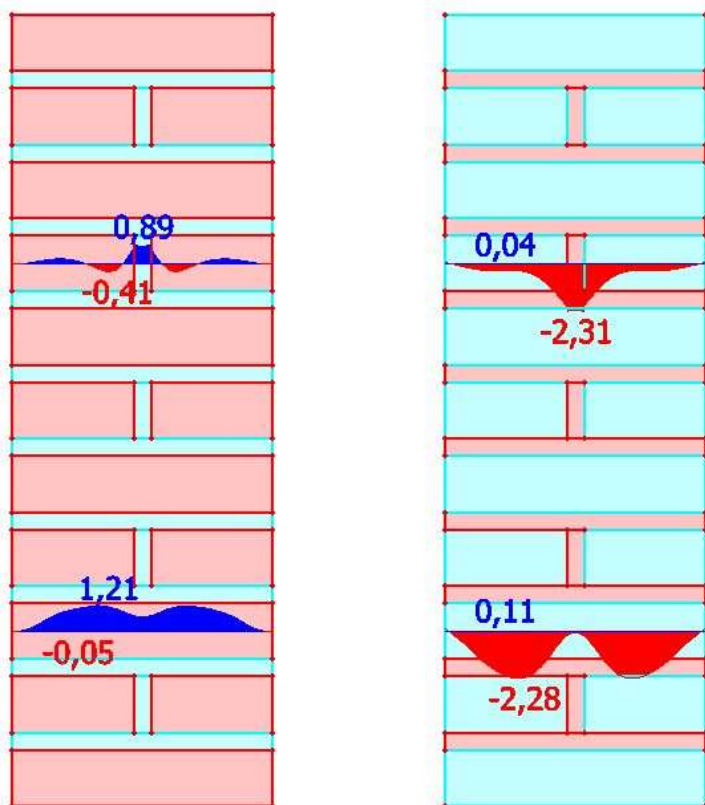
Obrázek 46– vodorovné napětí sigx- ve vod. Řezech 3 a 4 [vytvořeno autorem]
