PŘÍLOHA Č.:	6	VYPRACOVALA:	Bc. BARBORA LÍSKOVCOVÁ	
DIPLOMOVÁ PRÁCE:				
IDENTIFIKACE ZDROJŮ ZNEČIŠTĚNÍ PODÉL URBANIZAČNÍHO GRADIENTU DROBNÝCH TOKŮ NA ZÁKLADĚ ZMĚNY STRUKTURY SPOLEČENSTVA MAKROZOOBENTOSU				
NÁZEV PŘÍLOHY:			FORMÁT:	A1
EKOMORFOLOGIE TOKU			MĚŘÍTKO:	1:30 000
			DATUM:	20.4.2018

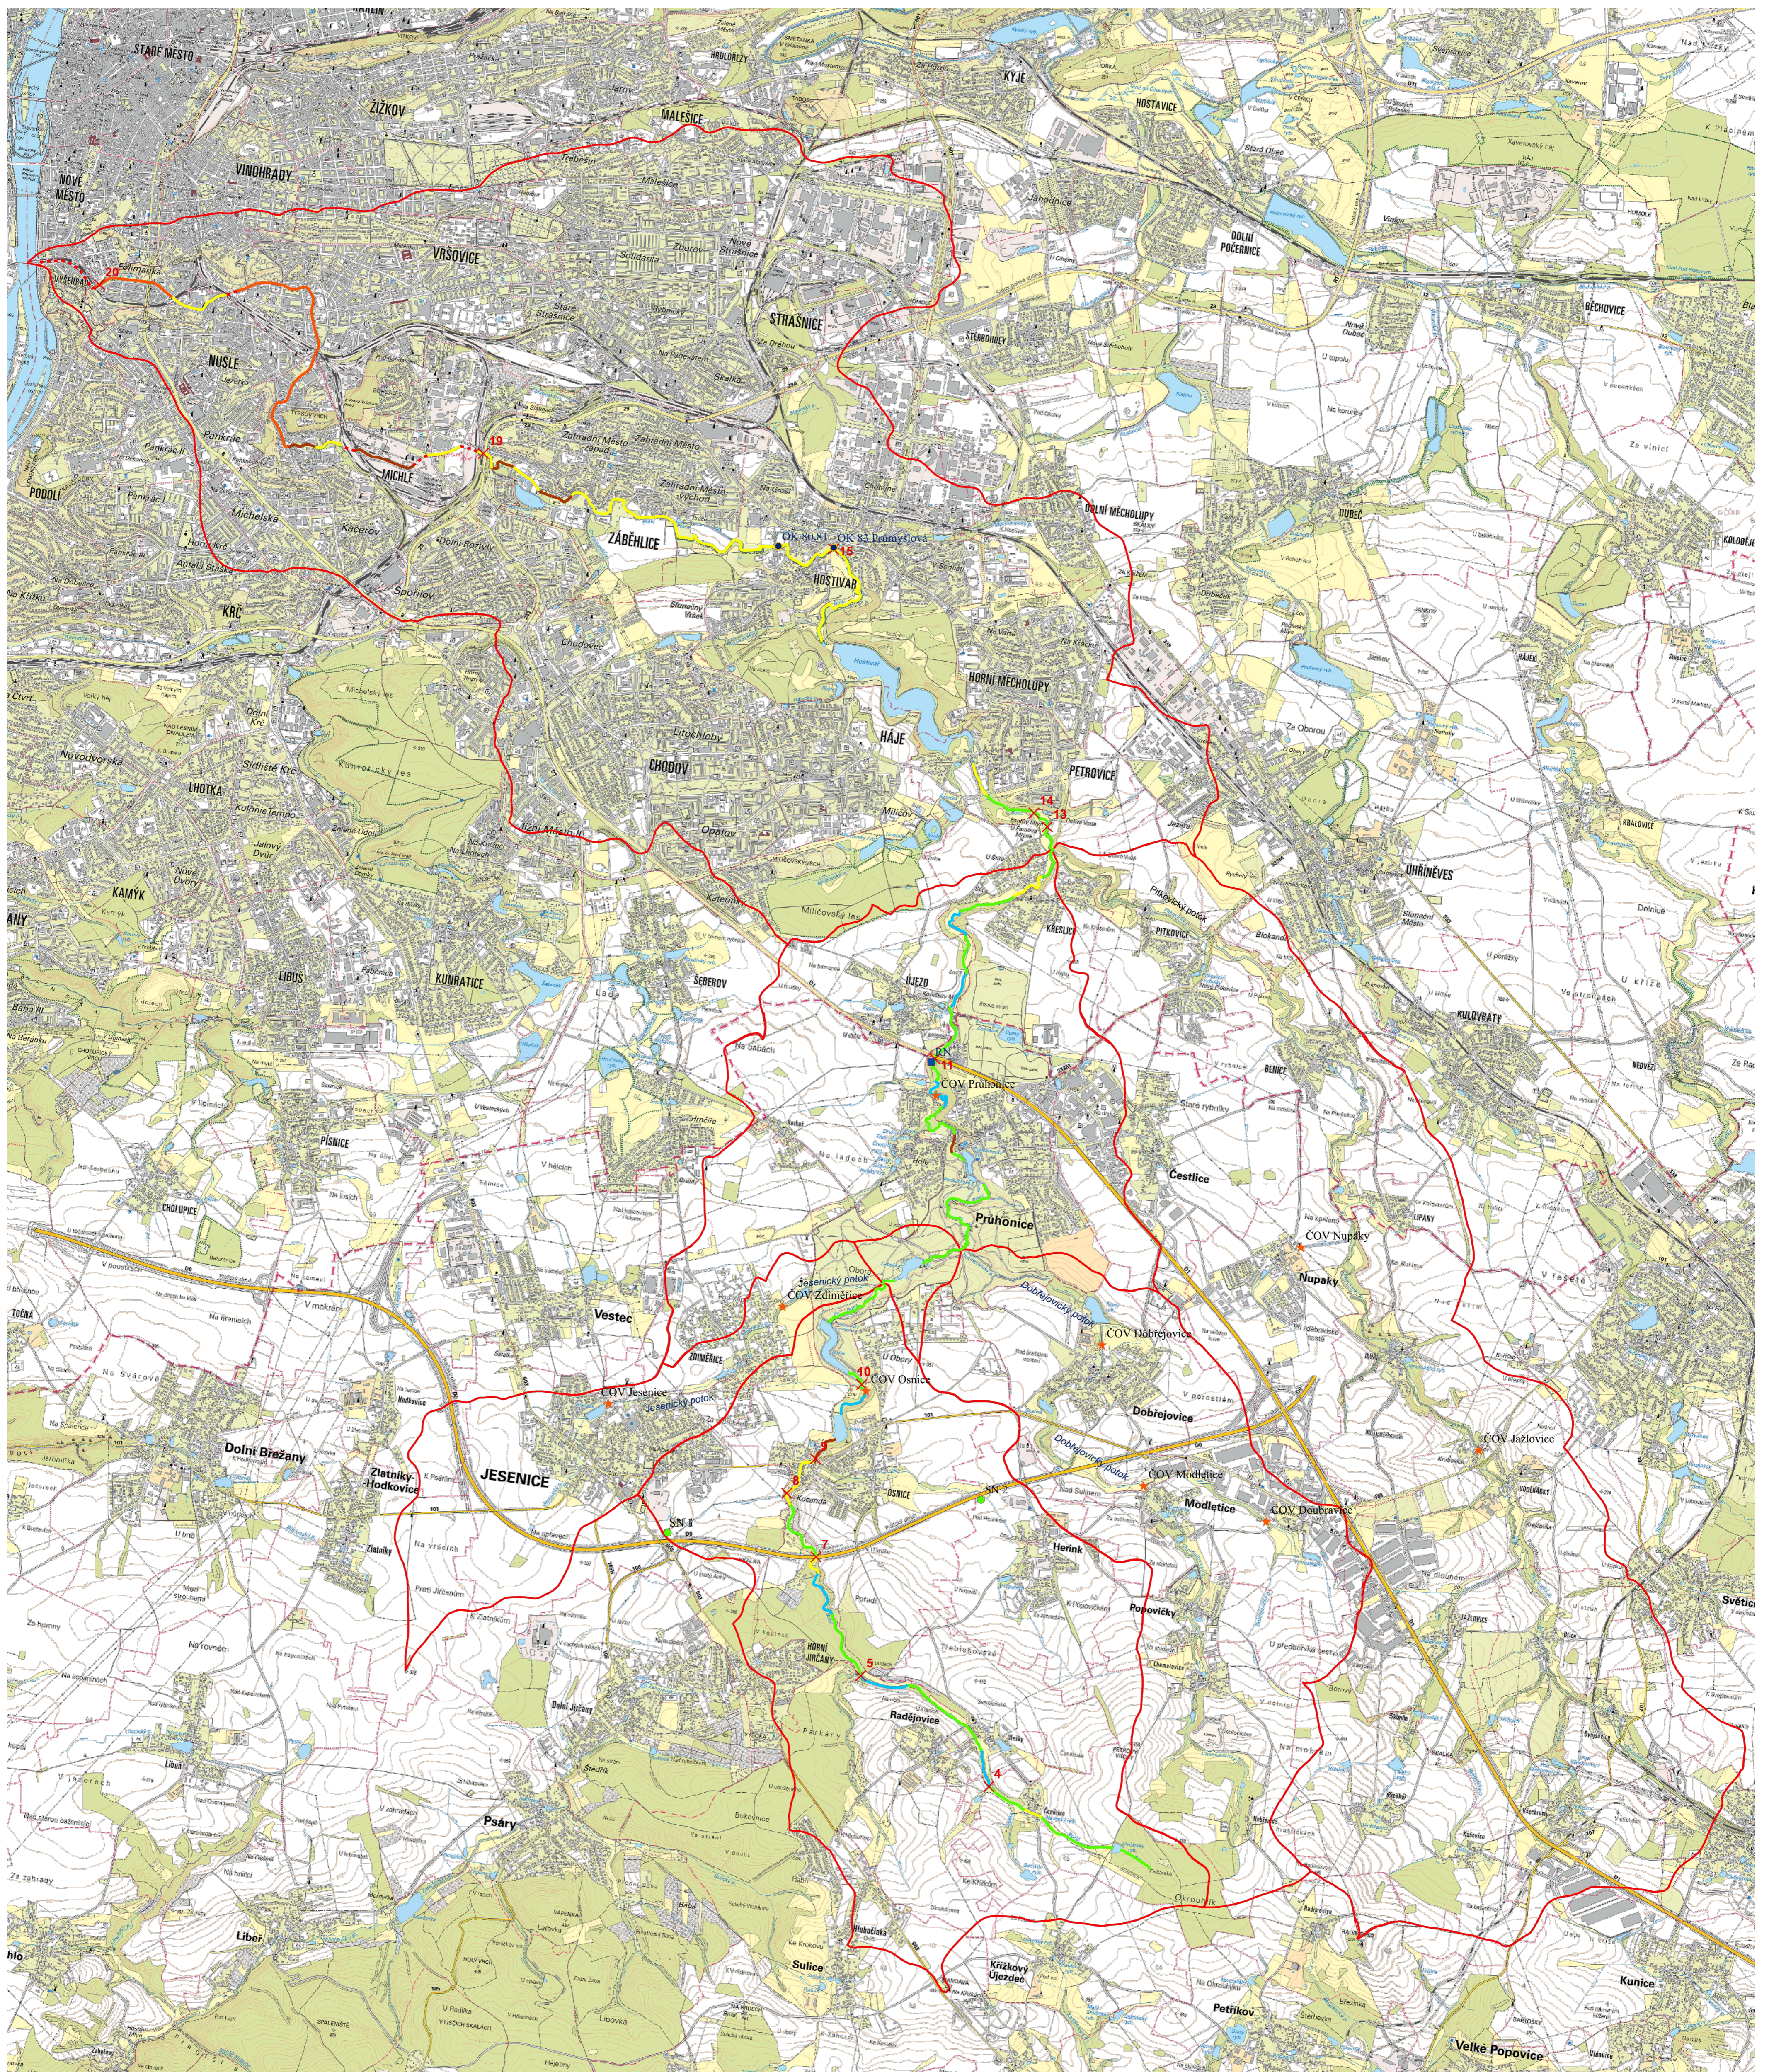
- Sedimentační nádrž
- Retenční nádrž
- Odlehčovací komory
- ★ ČOV
- ✕ Odběrné profily
- Hranice povodí

- Velmi dobrý úsek
- Dobrý úsek
- Průměrný úsek
- Špatný úsek
- - - Zničený zakrytý úsek
- Nedostupný úsek
