**Analýza a komparace povodňových událostí v ORP Beroun v letech  
2002 a 2013**

**Analysis and Comparison of Flood Events in the Municipality  
with Extended Competence Beroun in years 2002 and 2013**

Bakalářská práce

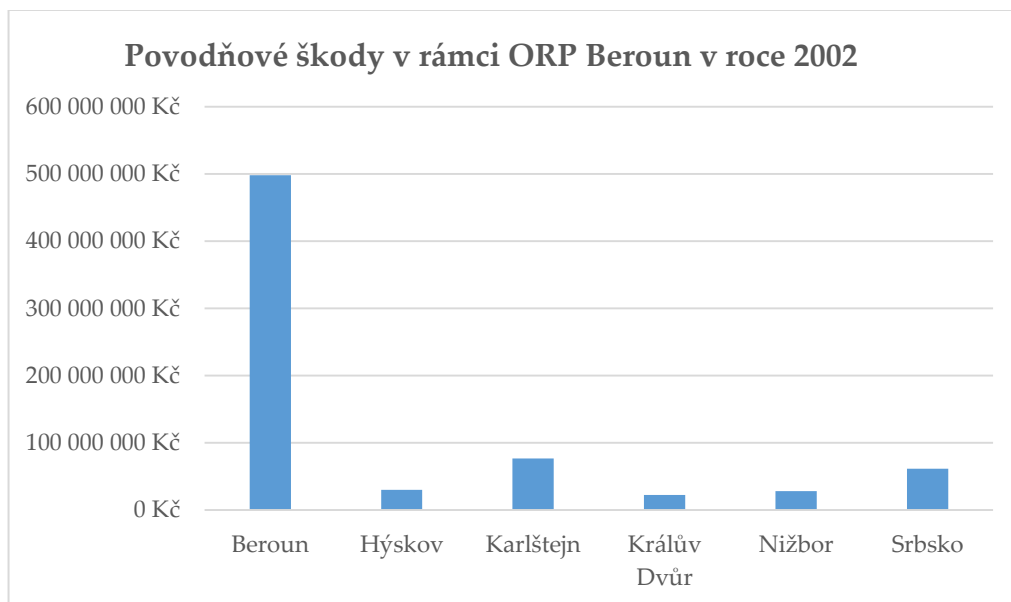
Na základě analýzy poškození v jednotlivých obcích, jsme vytvořili obrázek 3, který zobrazuje šest vybraných obcí, které vykázaly nejvyšší povodňové škody na území okresu Beroun. Přehled bude dále sloužit pro potřeby komparace se škodami, které byly vyčísleny v totožných obcích při povodni v roce 2013.

*Obrázek 3: Vlastní - Přehled povodňových škod u vybraných obcí v ORP Beroun v roce 2002 (37)*

Z grafu lze vyčíst, že nejvyšší škody způsobila povodeň v Berouně, kde došlo k úplné destrukci lávky přes Berounku, zaplavení celého Husova náměstí společně s městskou radnicí a mnoha obytnými domy. Berounka zaplavila i objekt autokempu a celé autobusové nádraží. Voda dále způsobila poškození na místních komunikacích a chodnících, veřejném osvětlení a přerušila provoz čističky odpadních vod. Celkové škody v Berouně byly odhadnuty na cca 497,8 milionu korun (37).

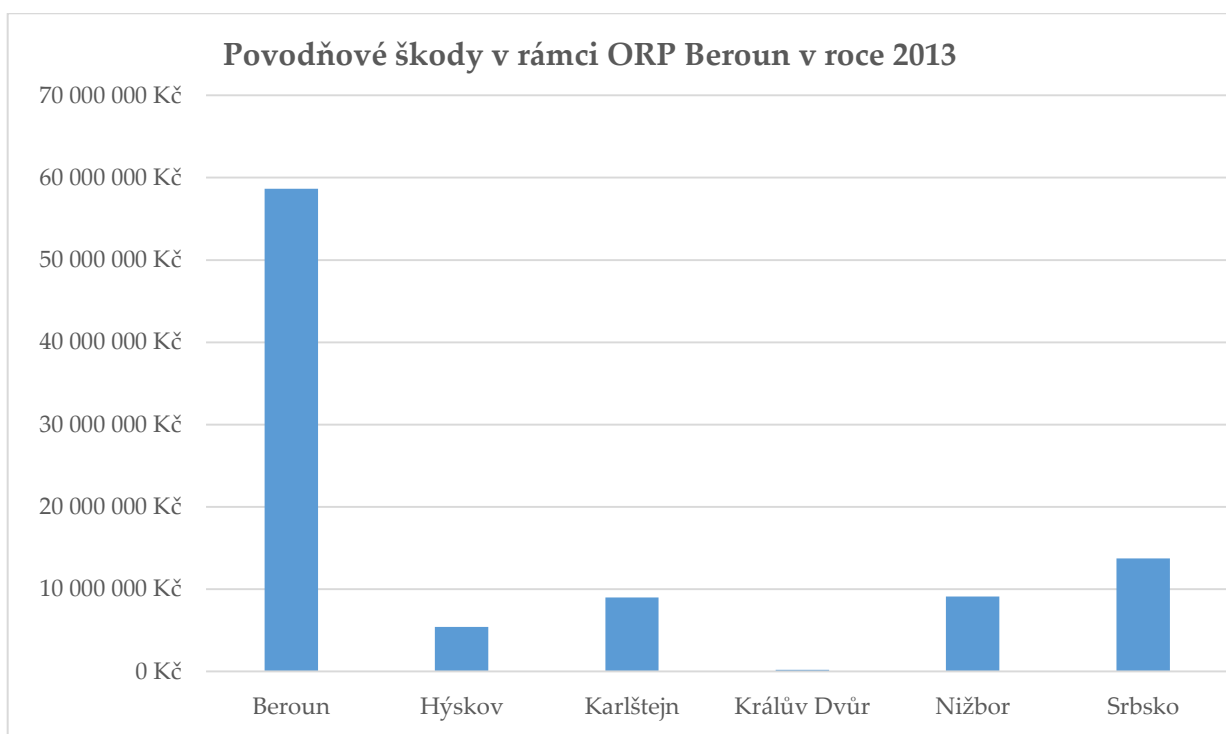
Pro účely komparace škod bylo vybráno šest obcí. Obrázek 5 prezentuje odhadnuté škody ve městech Beroun a Králův Dvůr a v obcích Hýskov, Karlštejn, Nižbor a Srbsko.

**Obrázek 5:** Vlastní - Přehled povodňových škod u vybraných obcí v ORP Beroun v roce 2013 (38; 41)

Tak jako při povodni v roce 2002 vykázalo město Beroun nejvyšší škody ze všech obcí. Výše škod byla odhadnuta na 58,6 milionu korun. Nejvyšší položkou byly poškozené komunikace. Škoda na místních komunikacích činila přibližně 37,2 milionu korun. Významné poškození způsobila povodeň na místních

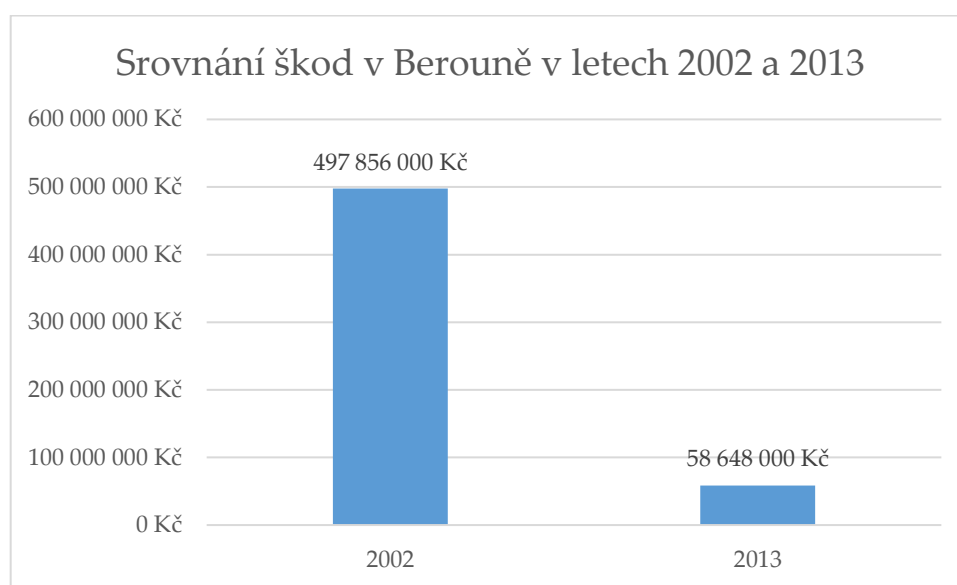
Z analýzy a následné komparace škod vykázaných obcemi spadajícími pod území dnešního správního obvodu ORP Beroun vyplynulo, že škody způsobené povodní v roce 2002 byly několikanásobně vyšší než škody, které byly následkem povodně v roce 2013. Tento fakt demonstruje ničivou sílu povodně v roce 2002. Pro potřeby komparace jsme vybrali města Beroun a Králův Dvůr a obce Hýskov, Karlštejn, Nižbor a Srbsko. Rozdíl mezi škodami v Berouně z obou let jsme znázornili na obrázku 7. Při srovnání jsme zjistili, že povodňové škody v Berouně z roku 2013 byly o přibližně 88,21% nižší než v roce 2002. Škody byly nižší díky tomu,

že nejvyšší dosažená hodnota výšky hladiny řeky Berounky byla o více než 1 m nižší než v roce 2002. Navíc v tomto případě nedošlo k devastaci lávek přes řeku Berounku a poškození místních komunikací bylo výrazně nižší. Dalším faktorem bylo vybudování systému protipovodňové ochrany, který přestože nebyl v roce 2013 ještě dostavěn, splnil svůj účel. Na rozdíl od povodně v roce 2002, kdy bylo v Berouně zaplaveno 240 objektů, v roce 2013 došlo k zaplavení jen 80 objektů, tedy o 160 objektů méně než v roce 2002.

**Obrázek 7:** Vlastní - Srovnání povodňových škod v Berouně v letech 2002 a 2013 (37; 41)

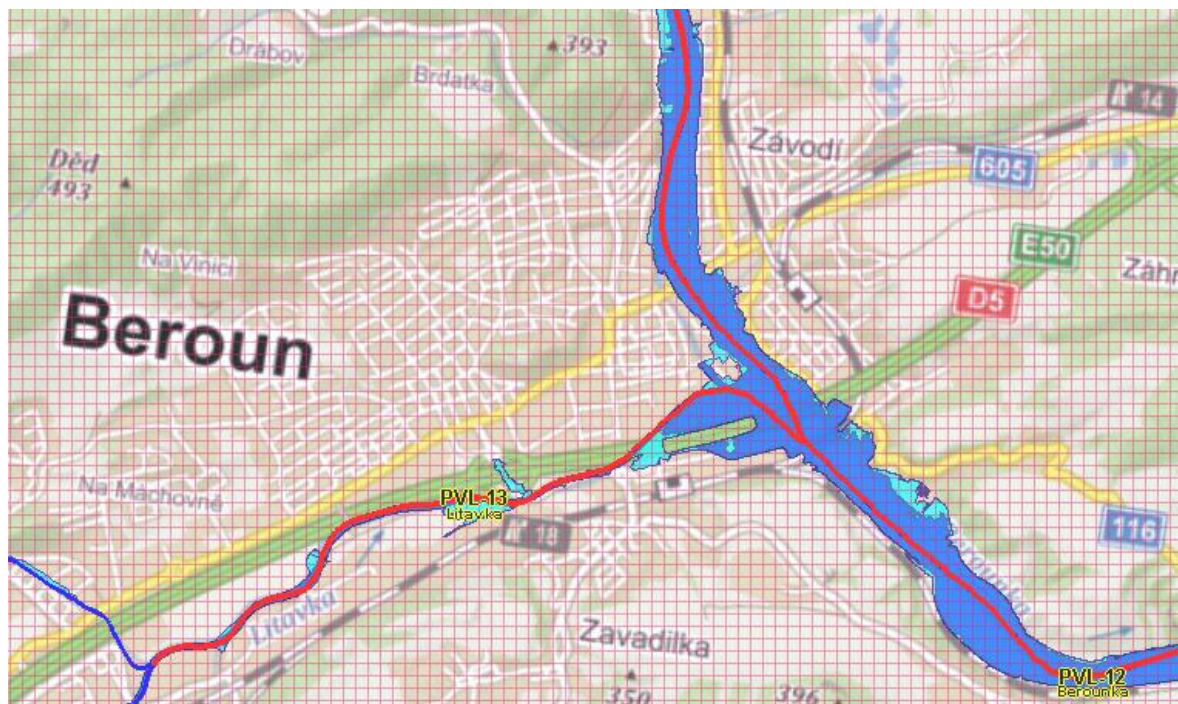
Mapa rozlivu Berounky v Berouně 2002 (Q100)

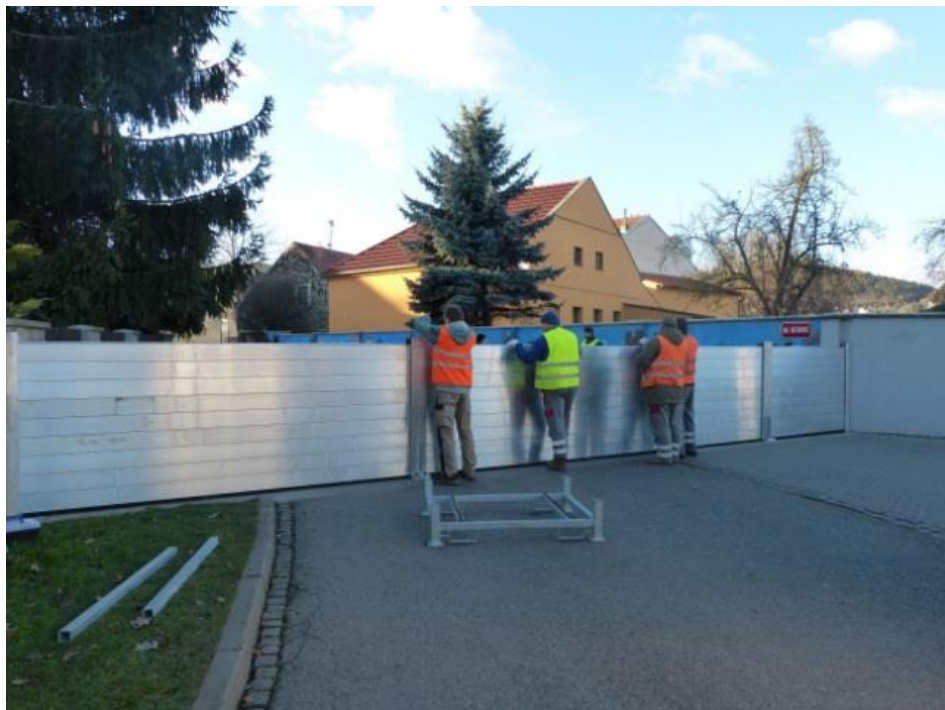
Stavění protipovodňových hrází v lokalitě Na Ostrově

V rámci programu Podpora prevence před povodněmi II byla v Berouně v letech 2012 – 2014 vybudována protipovodňová ochrana (Q100+30 cm) za téměř 125 milionů korun. Systém protipovodňové ochrany dlouhý 3 km se skládá z pevných zdí a mobilního hliníkového hrazení chránících přibližně 1600 objektů zasažených povodní v roce 2002. Protipovodňová opatření chrání město na levém a pravém břehu Berounky a na levém břehu Litavky (45; 46). Ochrana města před povodněmi je dále zajištěna prostřednictvím jednokomorových pytlů, dvoukomorových pytlů, čerpadel a tzv. big bag vaků. Polypropylénový big bag vak je základem pro stavbu vakového hrazení (47). Součástí systému protipovodňové ochrany byla dále

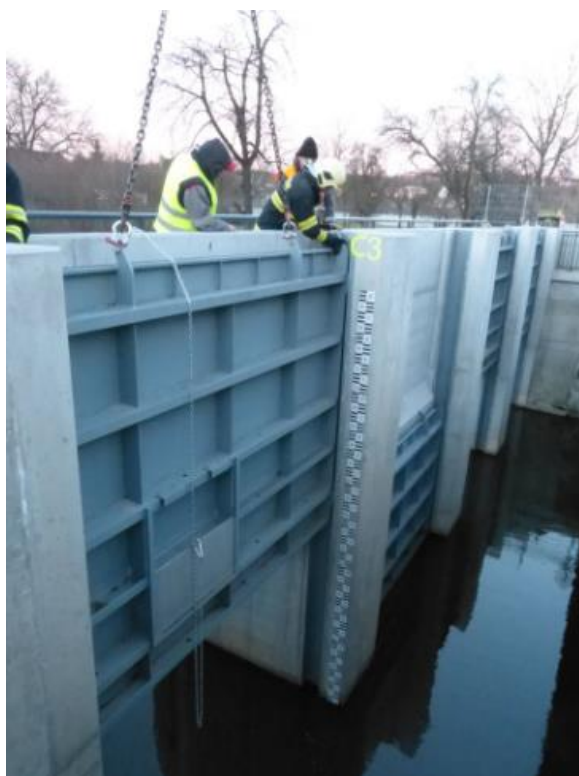
Uzavírání dolních branek

instalace horních a dolních branek na Berounce a zpětných klapek na kanalizaci. Výrazné změny se uskutečnily v oblasti varování před povodněmi. V roce 2004 byl pořízen AVS se zpětnou vazbou, který byl o rok později rozšířen o databázi umožňující jeho propojení s mapovými podklady v digitálním povodňovém plánu města Beroun. Osoby, které již dříve odevzdaly podklady pro vypracování povodňového plánu vlastníka nemovitosti, byly zařazeny do databáze, což jim zaručilo automatické vyrozumění v případě vzniku povodní prostřednictvím AVS. Každý první čtvrtek v měsíci probíhá zkouška AVS, postupně jsou vybírány jednotlivé lokality, tak aby spojení s každým ohroženým objektem bylo minimálně jednou ročně ověřeno. Propojení mapových podkladů digitálního povodňového plánu s AVS umožňuje zobrazení přehledu o vyrozuměných nemovitostech přímo v mapě (9).

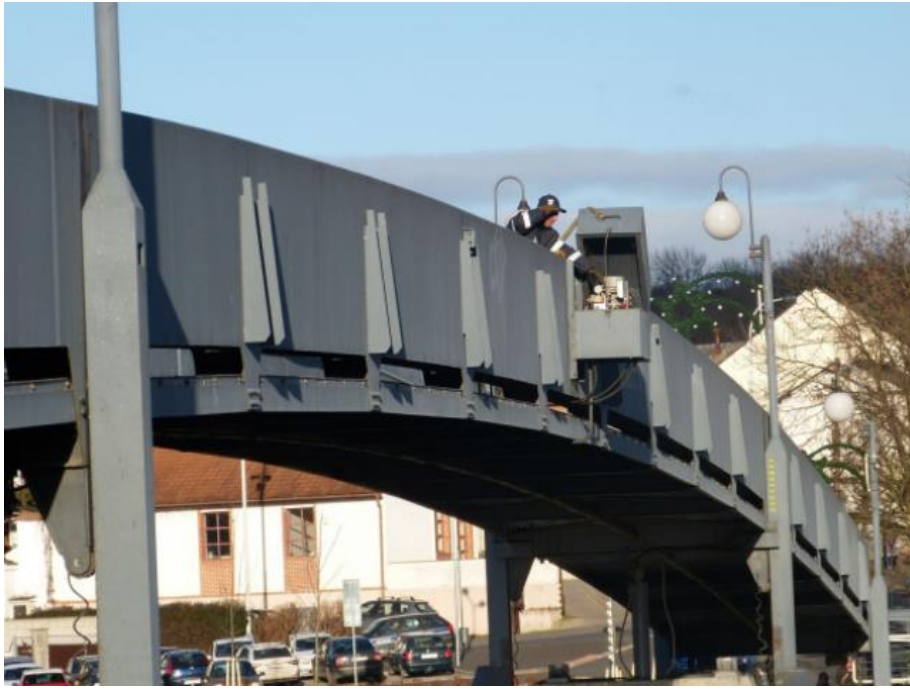
Zvedací mechanismus lávky v Berouně
