**LABORATOŘ FOTOGRAMMETRIE**

FAKULTA STAVEBNÍ, ČVUT V PRAZE

VYPRACOVAL: BC. MARTIN JÁKL		KONTROLOVAL: ING. JINDŘICH HODAČ, PH.D.	
MÍSTO:	PRAHA 1	SOUŘ. SYSTÉM:	místní
OBJEDNATEL:	NPÚ, ÚOP V PRAZE	VÝŠK. SYSTÉM:	BpV
AKCE:	<b>DŮM U SIXTŮ</b> B.2NP.25 DÍLČÍ DOKUMENTACE	FORMÁT:	A3
		DATUM:	16.12. 2018
		ČÍSLO ZAK.:	VFG 2018.03
VÝKRES:	<b>ORTOFOTO + FOTOPLÁN - B.2NP.25</b> <b>2.- 4. NP - SEVERNÍ STĚNA</b>	MĚŘÍTKO:	ČÍSLO:
		<b>1:50</b>	<b>O1+F1</b>

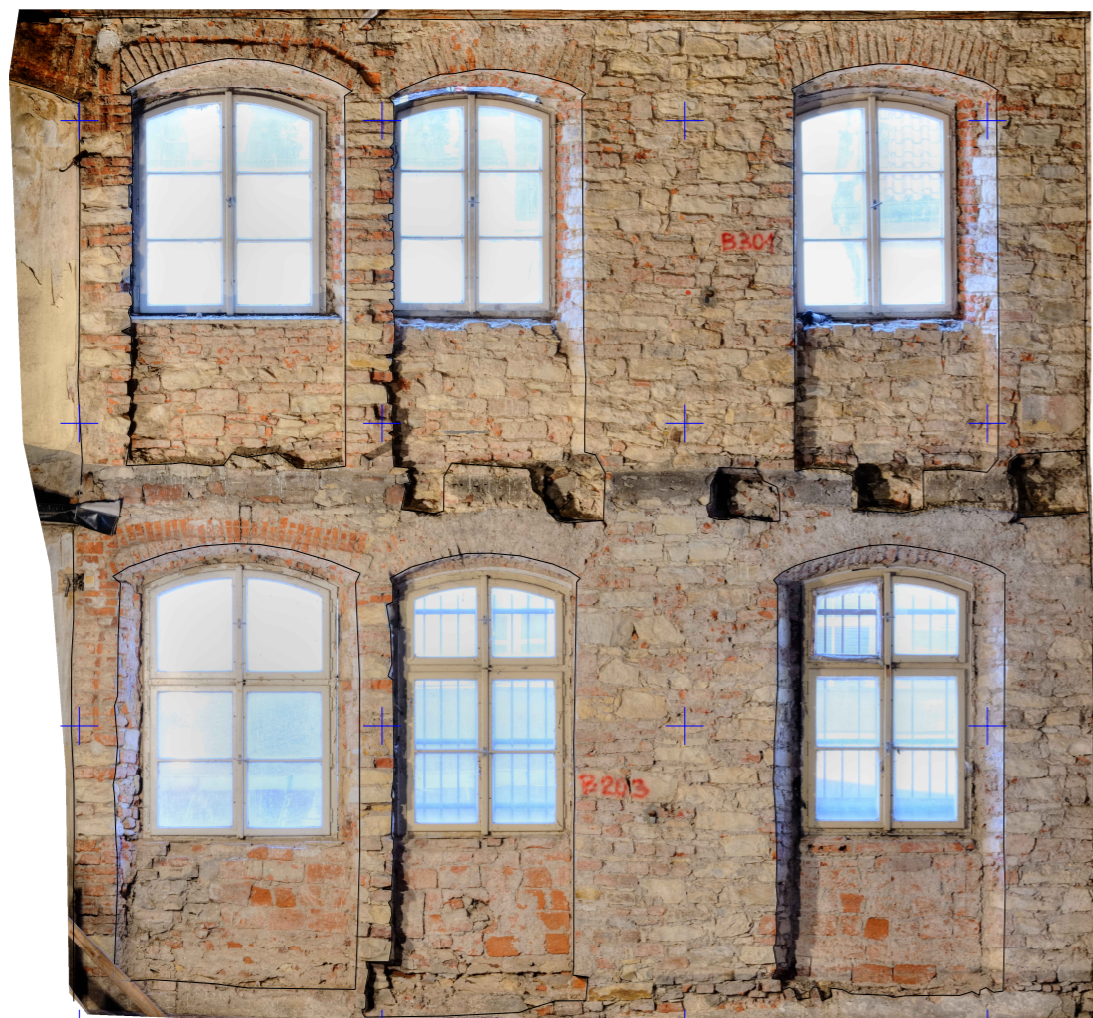
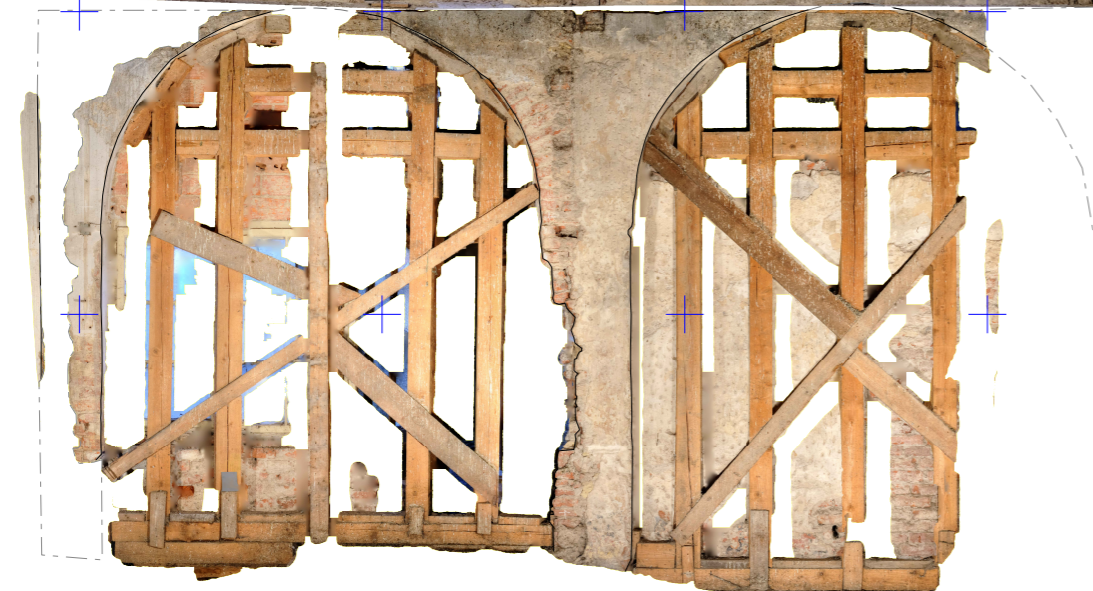
- přesnost (ortofoto) - střední chyby na vlíčovacích bodech (model) max. 5 mm
- přesnost (fotoplán) - odchylky na vlíčovacích bodech max. 4 mm
- rozlišení ortofota - velikost pixelu 1 mm
- rozlišení fotoplánu - velikost pixelu 2 mm
- zobrazená plocha - stěna 67,7 m<sup>2</sup>
