<b>LABORATOŘ FOTOGRAMMETRIE</b> FAKULTA STAVEBNÍ, ČVUT V PRAZE THÁKUROVA 7, DEJVICE, PRAHA 6, 166 29 TEL: 224 354 650; EMAIL: HODAC@FSV.CVUT.CZ	
		VYPRACOVAL: BC. MARTIN JÁKL      KONTROLOVAL: ING. JINDŘICH HODAČ, PH.D.	
MÍSTO: PRAHA 1		SOUŘ. SYSTÉM:	místní
OBJEDNATEL: NPÚ, ÚOP V PRAZE		VÝŠK. SYSTÉM:	BpV
AKCE: <b>DŮM U SIXTŮ</b> B.2NP.25 DÍLČÍ DOKUMENTACE		FORMÁT:	A3
		DATUM:	16.12. 2018
		ČÍSLO ZAK.:	VFG 2018.03
VÝKRES: <b>ORTOFOTO + FOTOPLÁN - B.2NP.25</b> <b>2.- 3. NP - SEVERNÍ STĚNA</b>		MĚŘÍTKO:	ČÍSLO:
		<b>1:50</b>	<b>O3+F3</b>

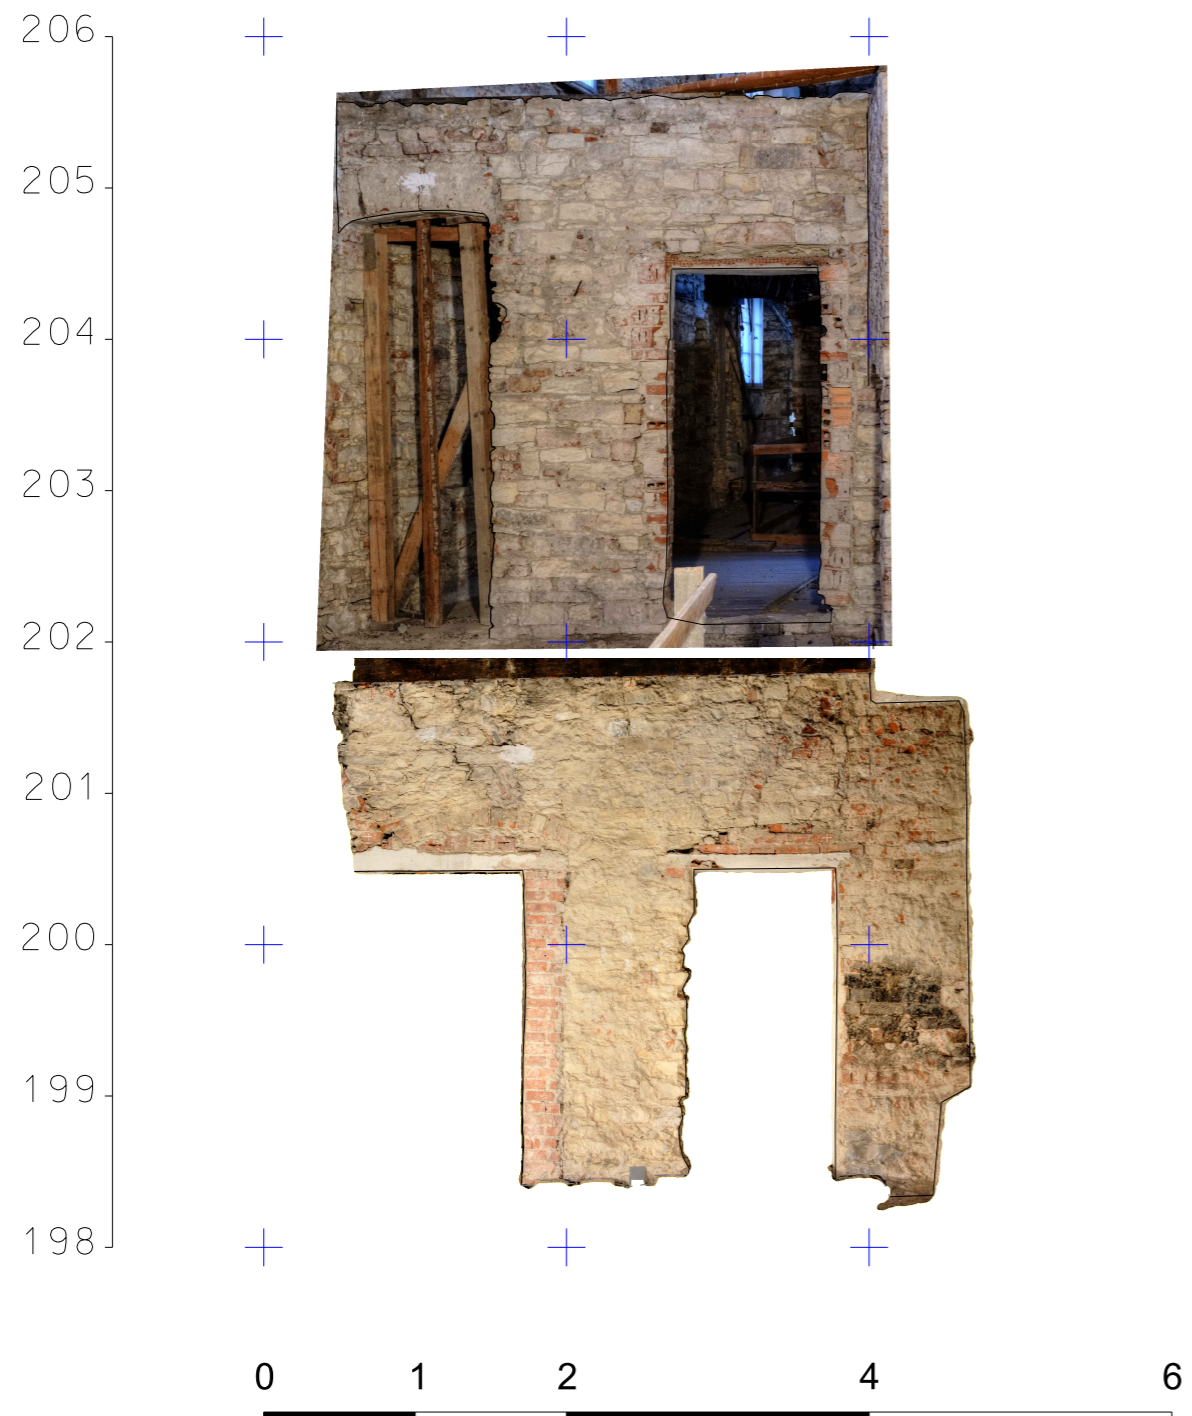
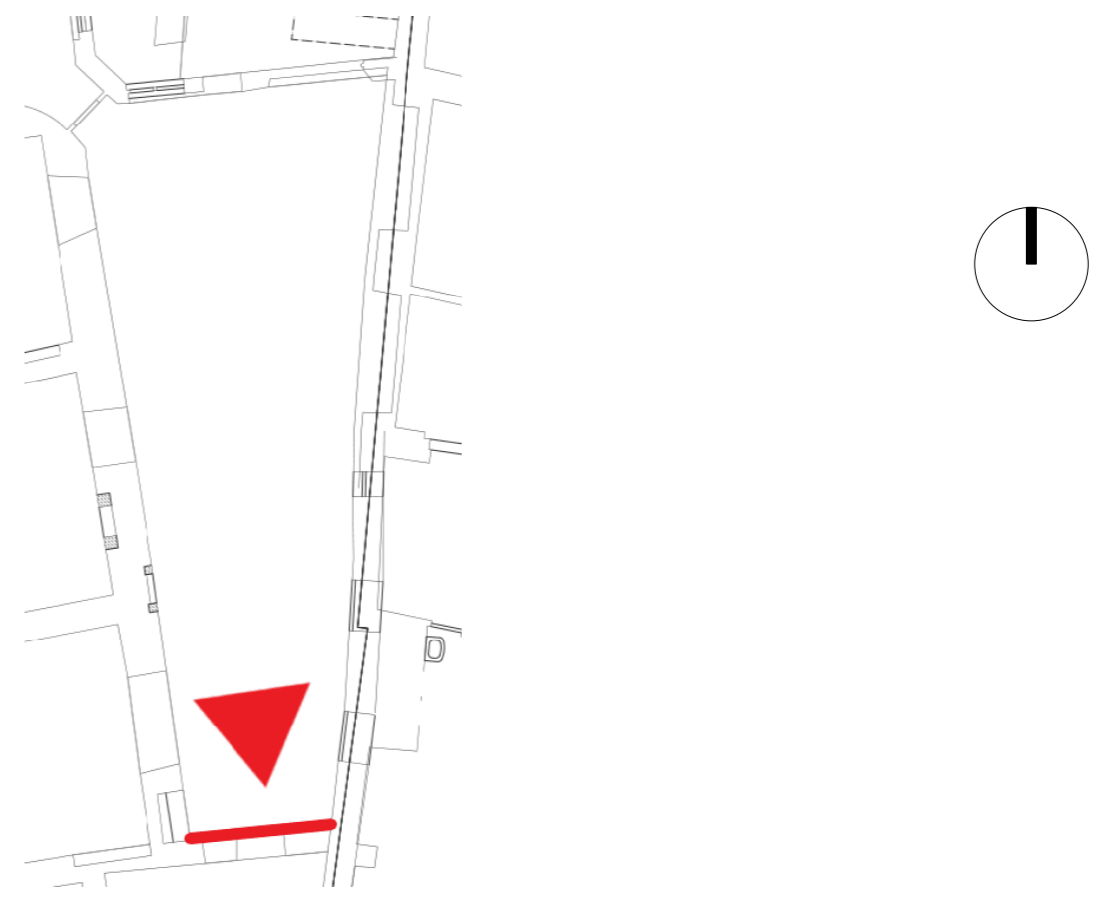
- přesnost (ortofoto) - střední chyby na vlíčovacích bodech (model) max. 5 mm
- přesnost (fotoplán) - odchylky na vlíčovacích bodech max. 4 mm
- rozlišení ortofota - velikost pixelu 1 mm
- rozlišení fotoplánu - velikost pixelu 2 mm
- zobrazená plocha - stěna 23,3 m<sup>2</sup>
