LABORATOŘ FOTOGRAMMETRIE FAKULTA STAVEBNÍ, ČVUT V PRAZE THÁKUROVA 7, DEJVICE, PRAHA 6, 166 29 TEL: 224 354 650; EMAIL: HODAC@FSV.CVUT.CZ	
		VYPRACOVAL: BC. MARTIN JÁKL	KONTROLOVAL: ING. JINDŘICH HODAČ, PH.D.
MÍSTO: PRAHA 1	SOUŘ. SYSTÉM: místní	OBJEDNATEL: NPÚ, ÚOP V PRAZE	VÝŠK. SYSTÉM: BpV
AKCE: DŮM U SIXTŮ B.2NP.25 DÍLČÍ DOKUMENTACE	FORMÁT: 3 x A4 DATUM: 16.12. 2018 ČÍSLO ZAK.: VFG 2018.03	VÝKRES: ORTOFOTO - B.2NP.25 2. NP - JIŽNÍ STĚNA	MĚŘÍTKO: 1:20 ČÍSLO: O3

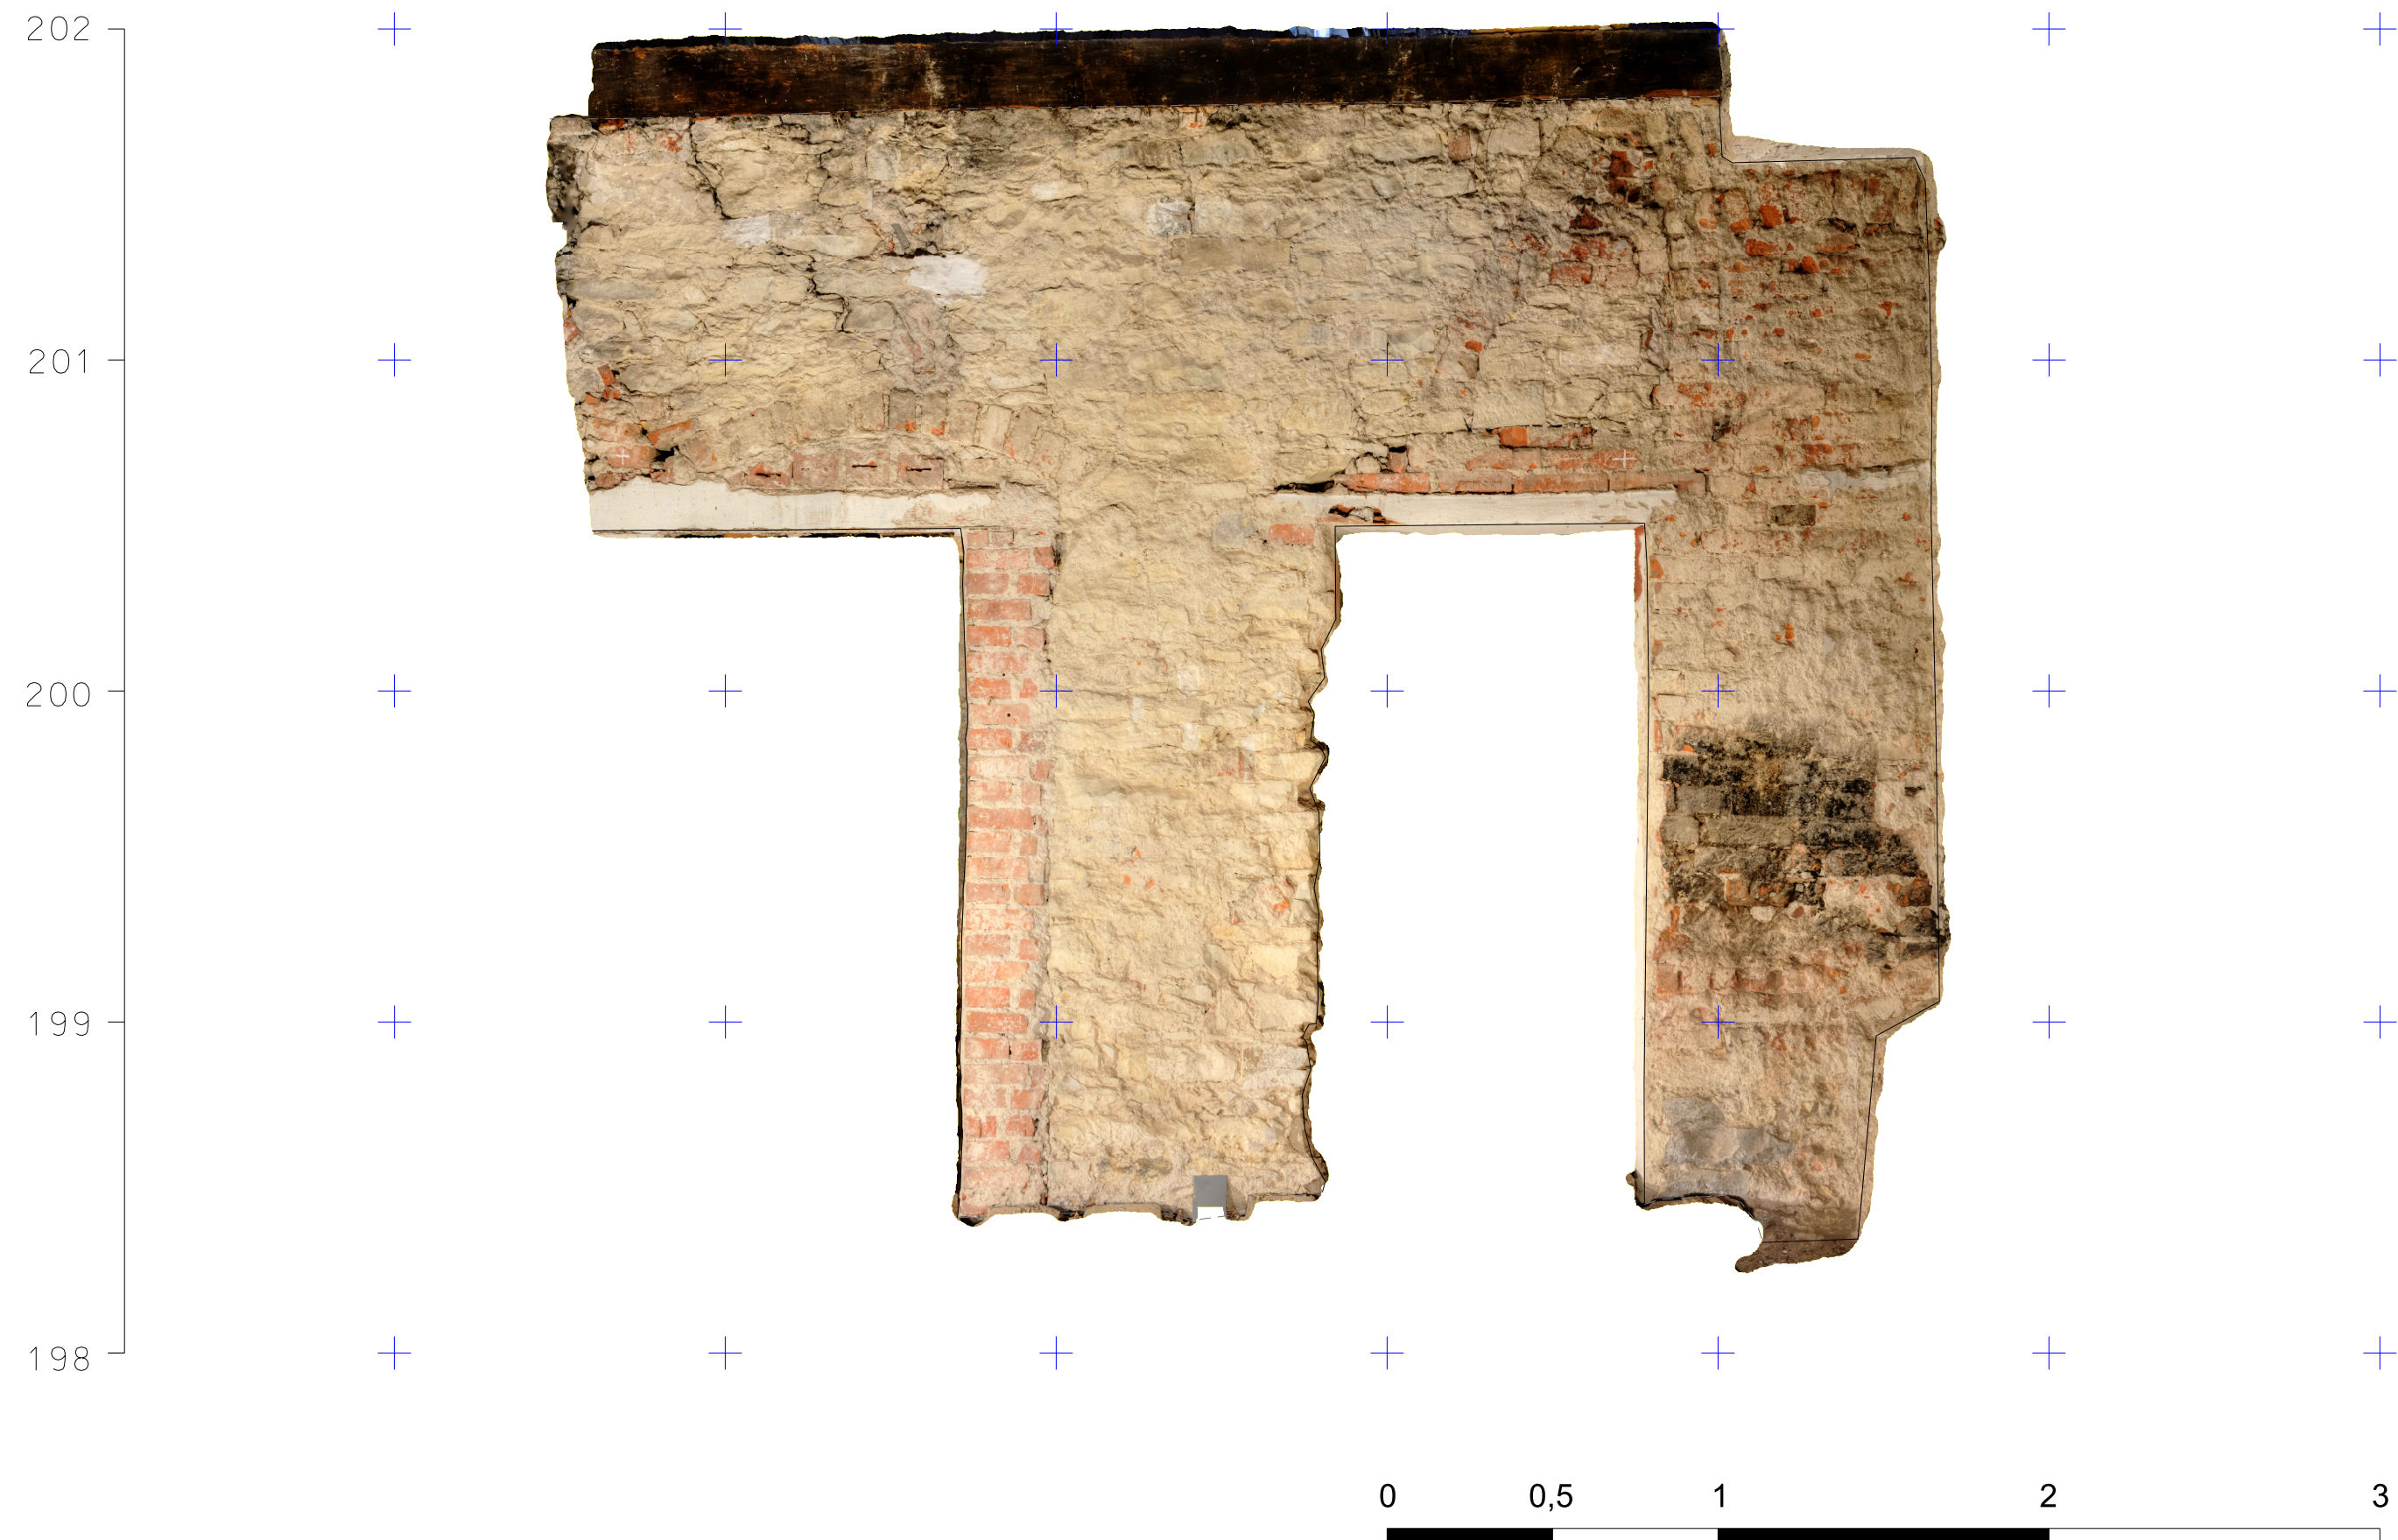
- přesnost - střední chyby na vřícovacích bodech (model) max. 5 mm
- rozlišení ortofota - velikost pixelu 1 mm
- zobrazená plocha - stěna 9,1 m²
