LABORATOŘ FOTOGRAMMETRIE FAKULTA STAVEBNÍ, ČVUT V PRAZE THÁKUROVA 7, DEJVICE, PRAHA 6, 166 29 TEL: 224 354 650; EMAIL: HODAC@FSV.CVUT.CZ	
	VYPRACOVAL: BC. MARTIN JÁKL	KONTROLOVAL: ING. JINDŘICH HODAČ, PH.D.
MÍSTO: PRAHA 1	SOUŘ. SYSTÉM: místní	VÝŠK. SYSTÉM: BpV
OBJEDNATEL: NPÚ, ÚOP V PRAZE	FORMÁT: 3 x A4	DATUM: 16.12. 2018
AKCE: DŮM U SIXTŮ B.2NP.25 DÍLČÍ DOKUMENTACE	ČÍSLO ZAK.: VFG 2018.03	MĚŘÍTKO: ČÍSLO:
VÝKRES: ORTOFOTO - B.2NP.25 2. NP - ZÁPADNÍ STĚNA	1:50	O4

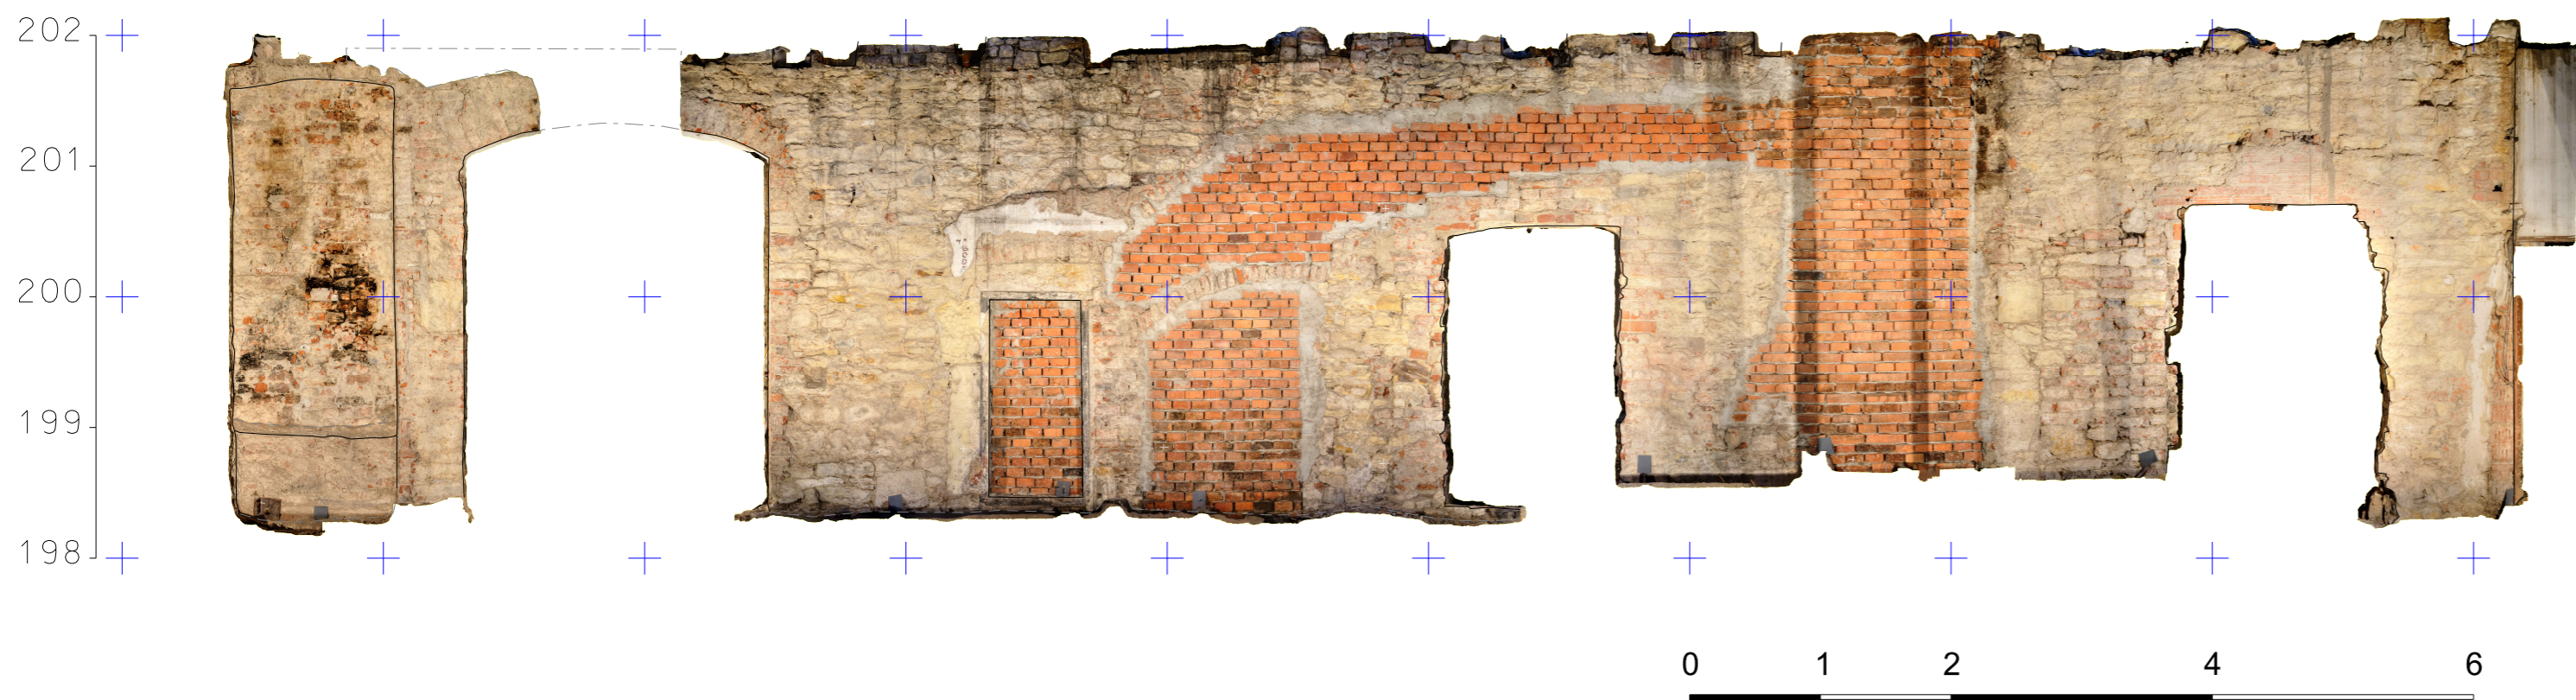
- přesnost - střední chyby na vličovacích bodech (model) max. 6 mm
- rozlišení ortofota - velikost pixelu 1 mm
- zobrazená plocha - stěna 46,7 m²
