**Stavebně technologický projekt**

**Bytový dům MEDIUMPARK v Hradci Králové**

**1 Posouzení předané PD**

**Bc. Stanislav Zeman**

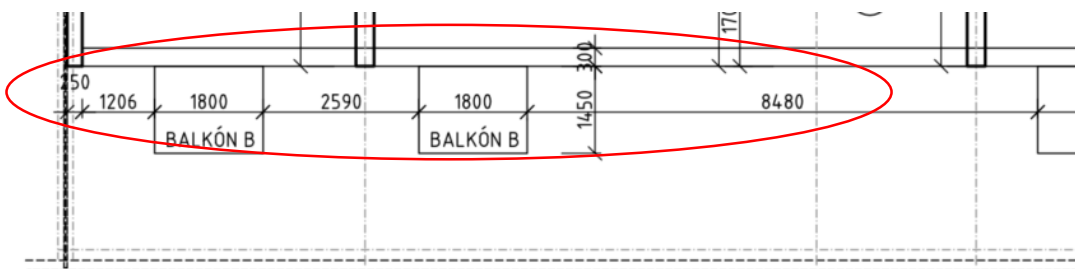
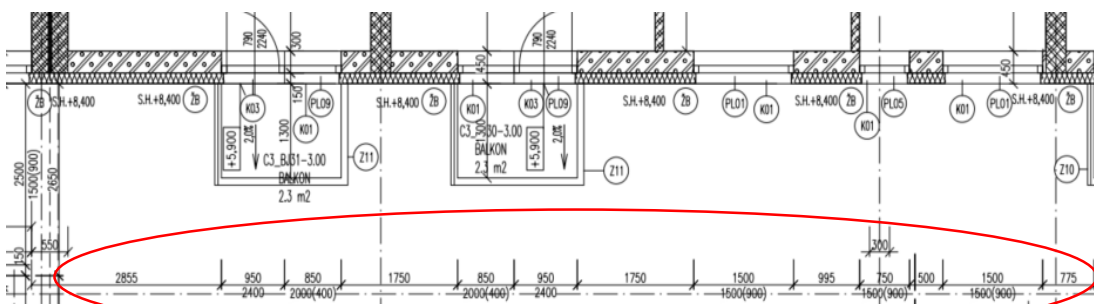
Ve statické části projektové dokumentace je nesprávně zakreslena poloha balkónů na 3. NP objektu C. Dle požadavku architekta je nutné, aby balkóny v sousedních podlažích byly vůči sobě odsazeny (narušení jednodlosti fasády). Tento požadavek je také zakreslen v architektonicko-stavebním řešení, ale již není zakreslený v půdorysu tvaru stropu nad 2. NP.

Obrázek 1: Výkres tvaru 3. NP

Obrázek 2: Půdorys 3. NP

Z obrázků je patrný nesoulad polohy v jednotlivých částech projektové dokumentace

Náprava této chyby spočívá v úpravě výkresu tvaru 3. NP dle přiloženého výkresu (příloha 1). Tato oprava nemá zásadní vliv na statiku objektu. Kompletní výkres opravy je přílohou této části.

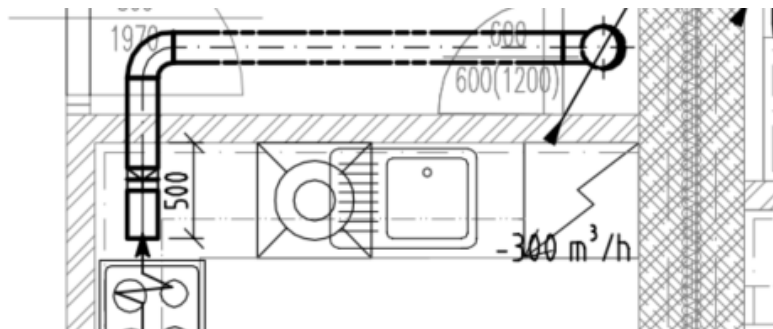
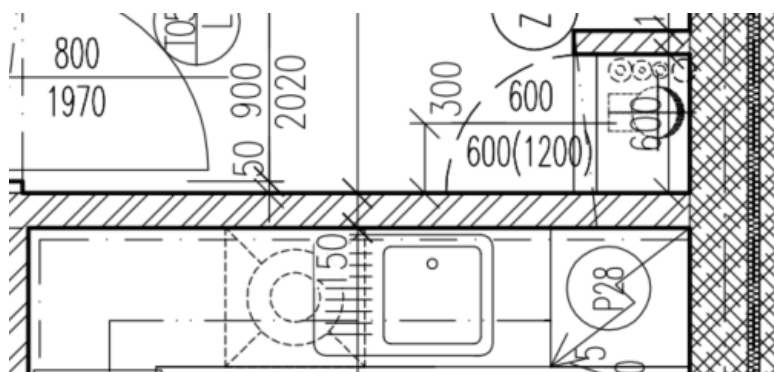
V bytových jednotkách B1.11; B2.23; B3.35 a B4.47 je ze stoupačí šachty vyvedeno potrubí VZT pro odvětrávání kuchyně. Toto potrubí je veden pod stropem šatny. V architektonicko-stavebním řešení chybí zakreslení SDK kastlíku, který slouží k zakrytí tohoto potrubí.

Obrázek 3: Vyvedení VZT potrubí mimo stoupačí šachtu

Obrázek 4: Chybějící SDK kastlík v ASŘ

Opravou této vady může být doplnění sádkartonového kastlíku v místě vedení VZT potrubí

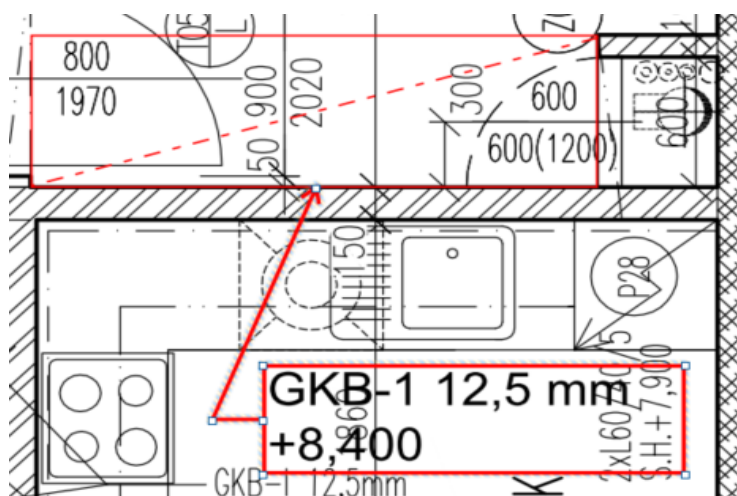
Obrázek 5: Doplnění chybějícího SDK kastlíku

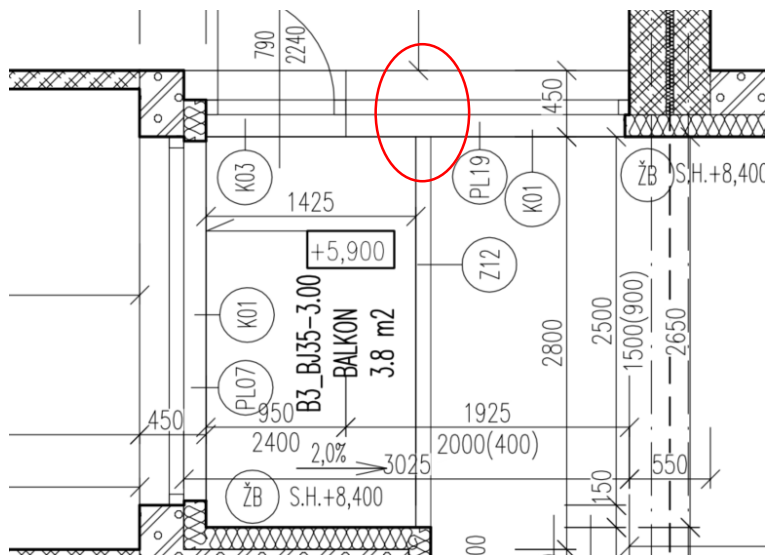
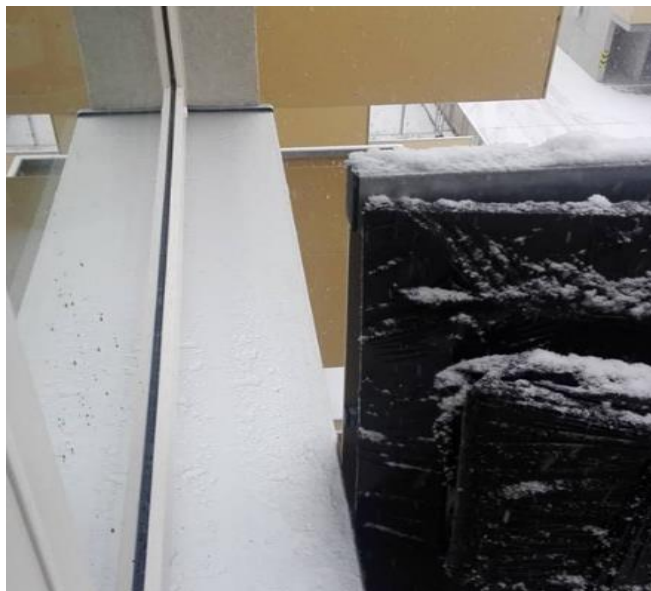
V architektonicko-stavebním řešení je v bytech B2.23; B3.35; B4.47 špatně navrženo zábradlí balkónu. Toto zábradlí je ukončeno s hranou parapetu a vzniká tak mezi zasklením a koncem zábradlí mezera široká zhruba 20 cm. Tato mezera by mohla být nebezpečná v případě přístupu dětí na balkón.

Obrázek 6: Chybně navržené zábradlí

Obrázek 7: Chybně navržené zábradlí – realizace

Náprava této chyby spočívá v prodloužení horní a střední tyče zábradlí tak, aby se zmenšila mezera mezi zasklením a koncem zábradlí.

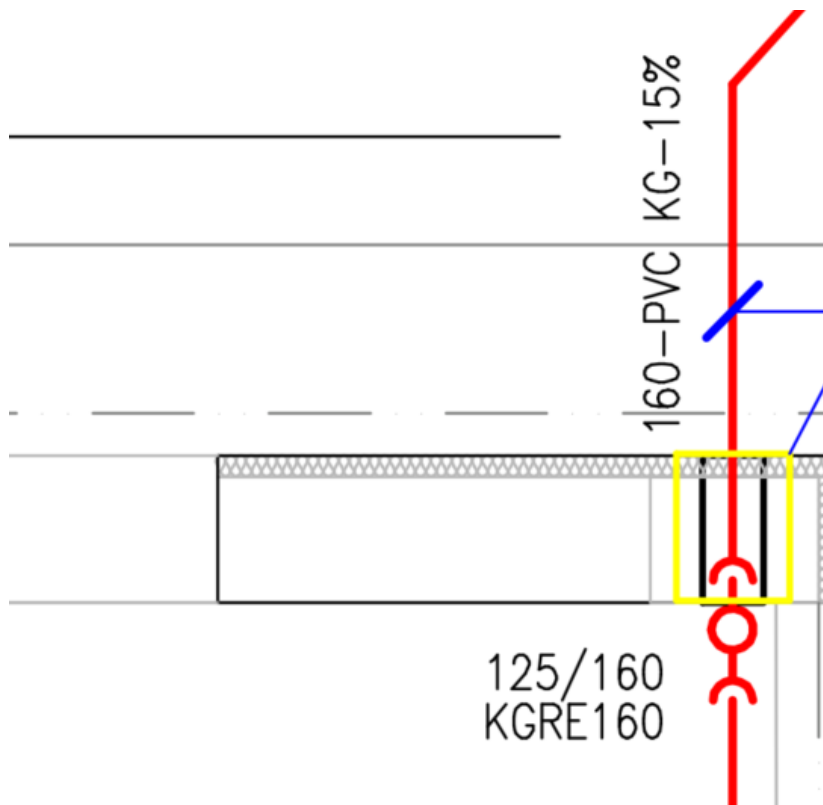
Ve výkresu vnitřní kanalizace v 1. PP objektu B je nesprávně navržená poloha prostupu kanalizačního potrubí. Vzdálenost kraje jádrového vrtu od dilatační spáry je pouze cca 60 mm. V případě dodržení navržené polohy by došlo k navrtání těsnícího dilatačního pásu bílé vany, který je široký 150 mm od osy dilatační spáry.

Obrázek 8: Výřez vnitřní kanalizace v 1. PP obj. B

Oprava tohoto problému spočívá v posunutí polohy prostupu vnitřní kanalizace minimálně o 150 mm od dilatační spáry.

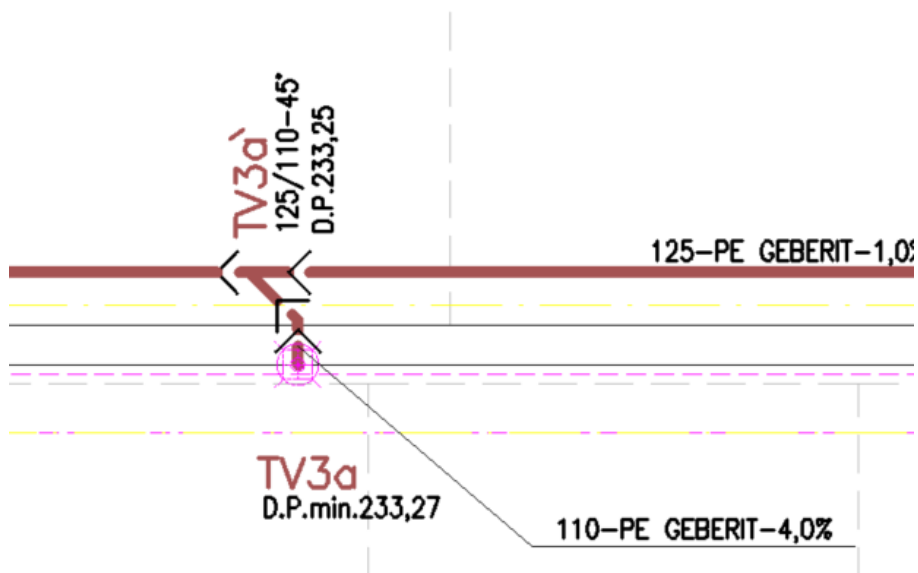
Nevhodně navržená poloha střešní vpusti v 1. PP má za následek vyústění vpusti do stěny v 1. PP. Tento detail je velmi těžko proveditelný.

Obrázek 9: Špatně navržená poloha střešní vpusti

Nápravou této chyby je posun polohy střešní vpusti mimo stěnu. Pro úsporu nákladů na jádrový vrt by bylo vhodnější posunout vpust do vnitřní části suterénu, nicméně z důvodu příliš velkého navýšení skladby střešního pláště je nutné zvolit posun na opačnou stranu a provést jádrový vrt.

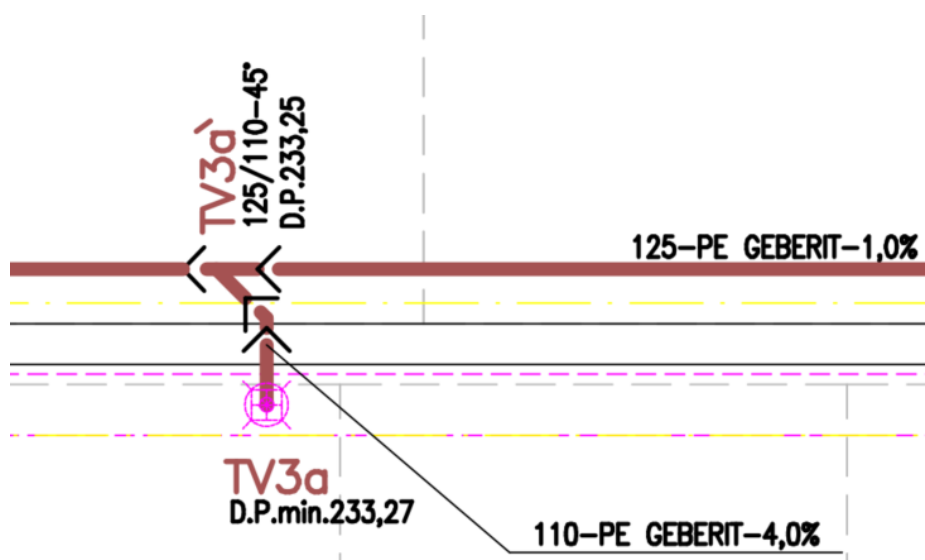
Obrázek 10: Posunutí střešní vpusti

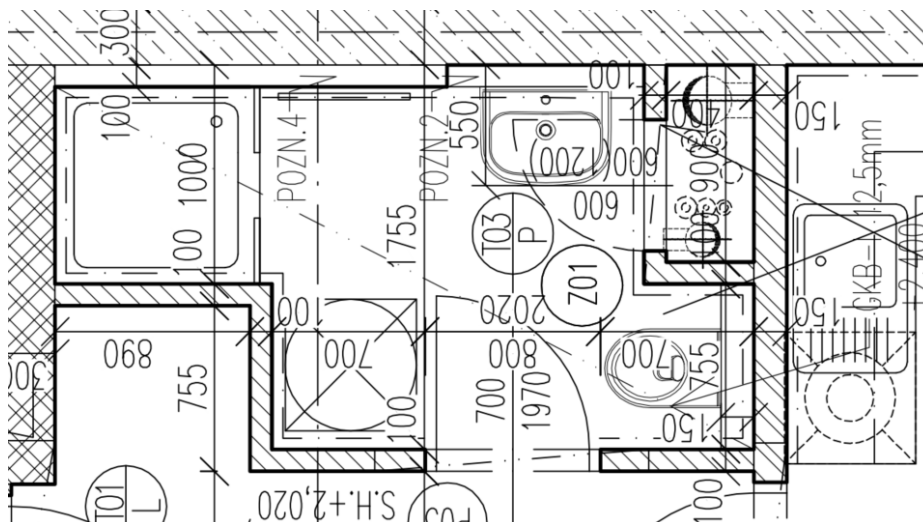
V bytech C1.03, C1.04, B1.12 a dále ve stejných bytech na vyšších podlažích je nevhodně navržená dispozice koupelny, která neumožňuje použití sprchových vaniček bez podezdívky s výškou pouze 3 cm (vaničky Anima Limnew dle standardu developera). Sprchové kouty jsou umístěny příliš daleko od instalačních šachet. Z tohoto důvodu není možné dovést instalační potrubí v požadovaném minimálním spádu ve skladbě podlahy.

Obrázek 11: Výřez ASŘ 1. NP objektu C - koupelna C1.03

Řešením problému je ustavení sprchové vaničky na dodávané nožičky (výška cca 100 mm) a její následné podezdění a obložení soklu. Nicméně toto řešení poměrně snižuje komfort užívání.

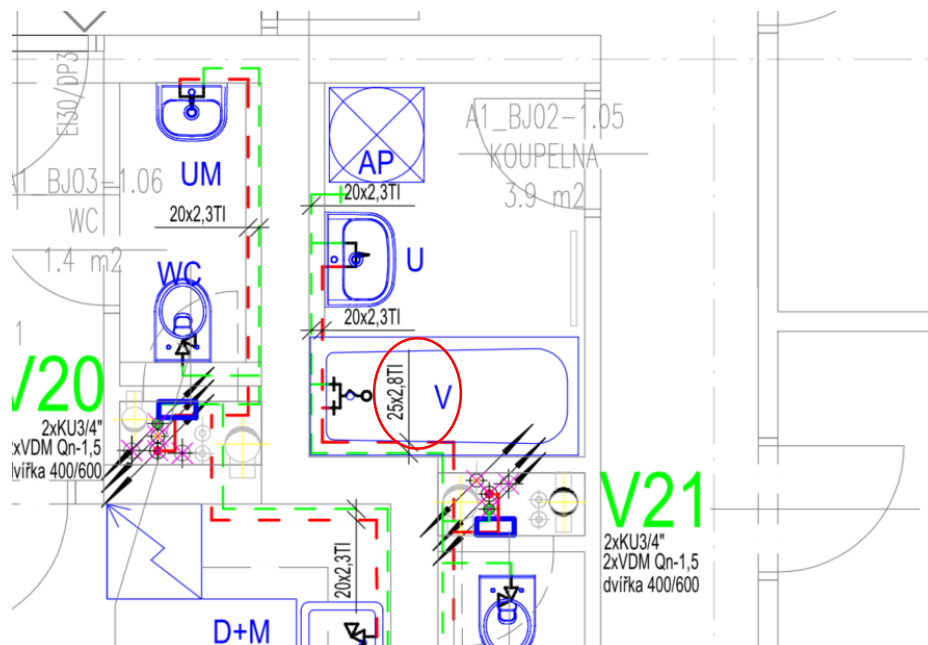
V bytě A1.02 a ve shodných bytech na vyšších podlažích nejsou navrženy instalační přízdívky z vanou v místě osazení sprchové baterie. Jedinou variantou je tak zasekání potrubí teplé a studené vody do akustického zdiva. Toto řešení by mohlo mít za následek narušení akusticky-izolačních vlastností zdiva a přenos hluku do sousedního bytu.

Obrázek 12: Chybějící instalační přizdívka v čele vany

Tento problém má v zásadě dvě řešení. Prvním je dozdění instalační přizdívky i v čele vany, ovšem toto řešení vyžaduje instalaci kratší vany, což značně snižuje uživatelský komfort. Druhé, vhodnější, řešení je přesun sprchové baterie na sousední stěnu, do které je možno vodovodní potrubí zasekat.

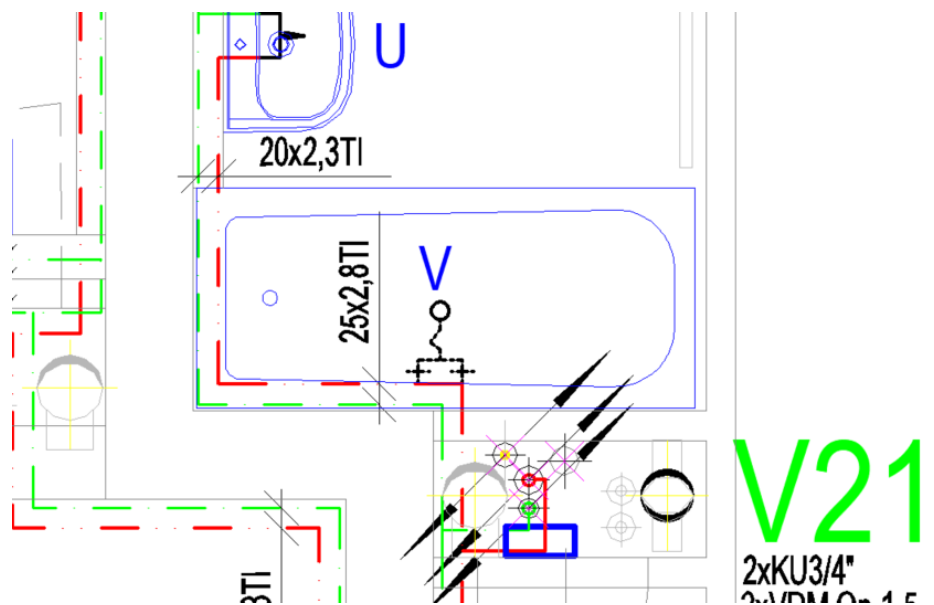
Obrázek 13: Přesun sprchové baterie

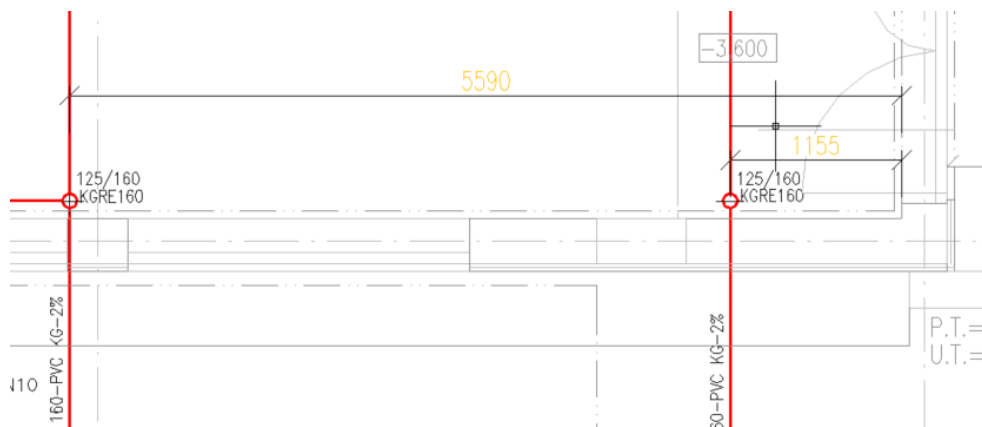
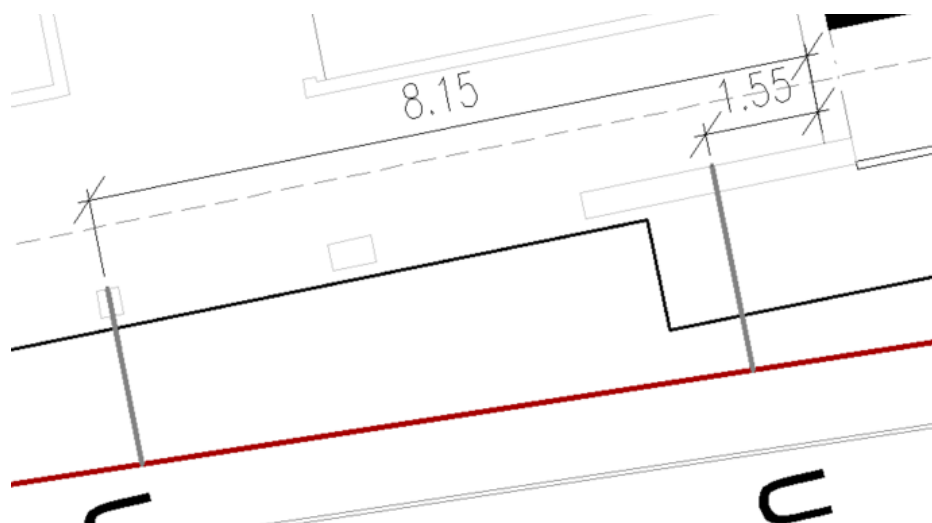
V půdorysu vnitřní kanalizace 1. PP jsou u vstupu pro invalidy zakresleny polohy prostupů v jiných místech než v situaci areálové komunikace. Rozdíl polohy činí 0,45 m a 2,25 m.

Obrázek 14: Výřez výkresu vnitřní kanalizace 1. PP

Obrázek 15: Výřez situace areálové kanalizace

Oprava tohoto problému spočívá v posunutí objektových přípojek areálové kanalizace dle polohy vnitřní kanalizace. Nebude tak nutné upravovat trasy vnitřní kanalizace a nebude navýšeno množství použitého kanalizačního potrubí.

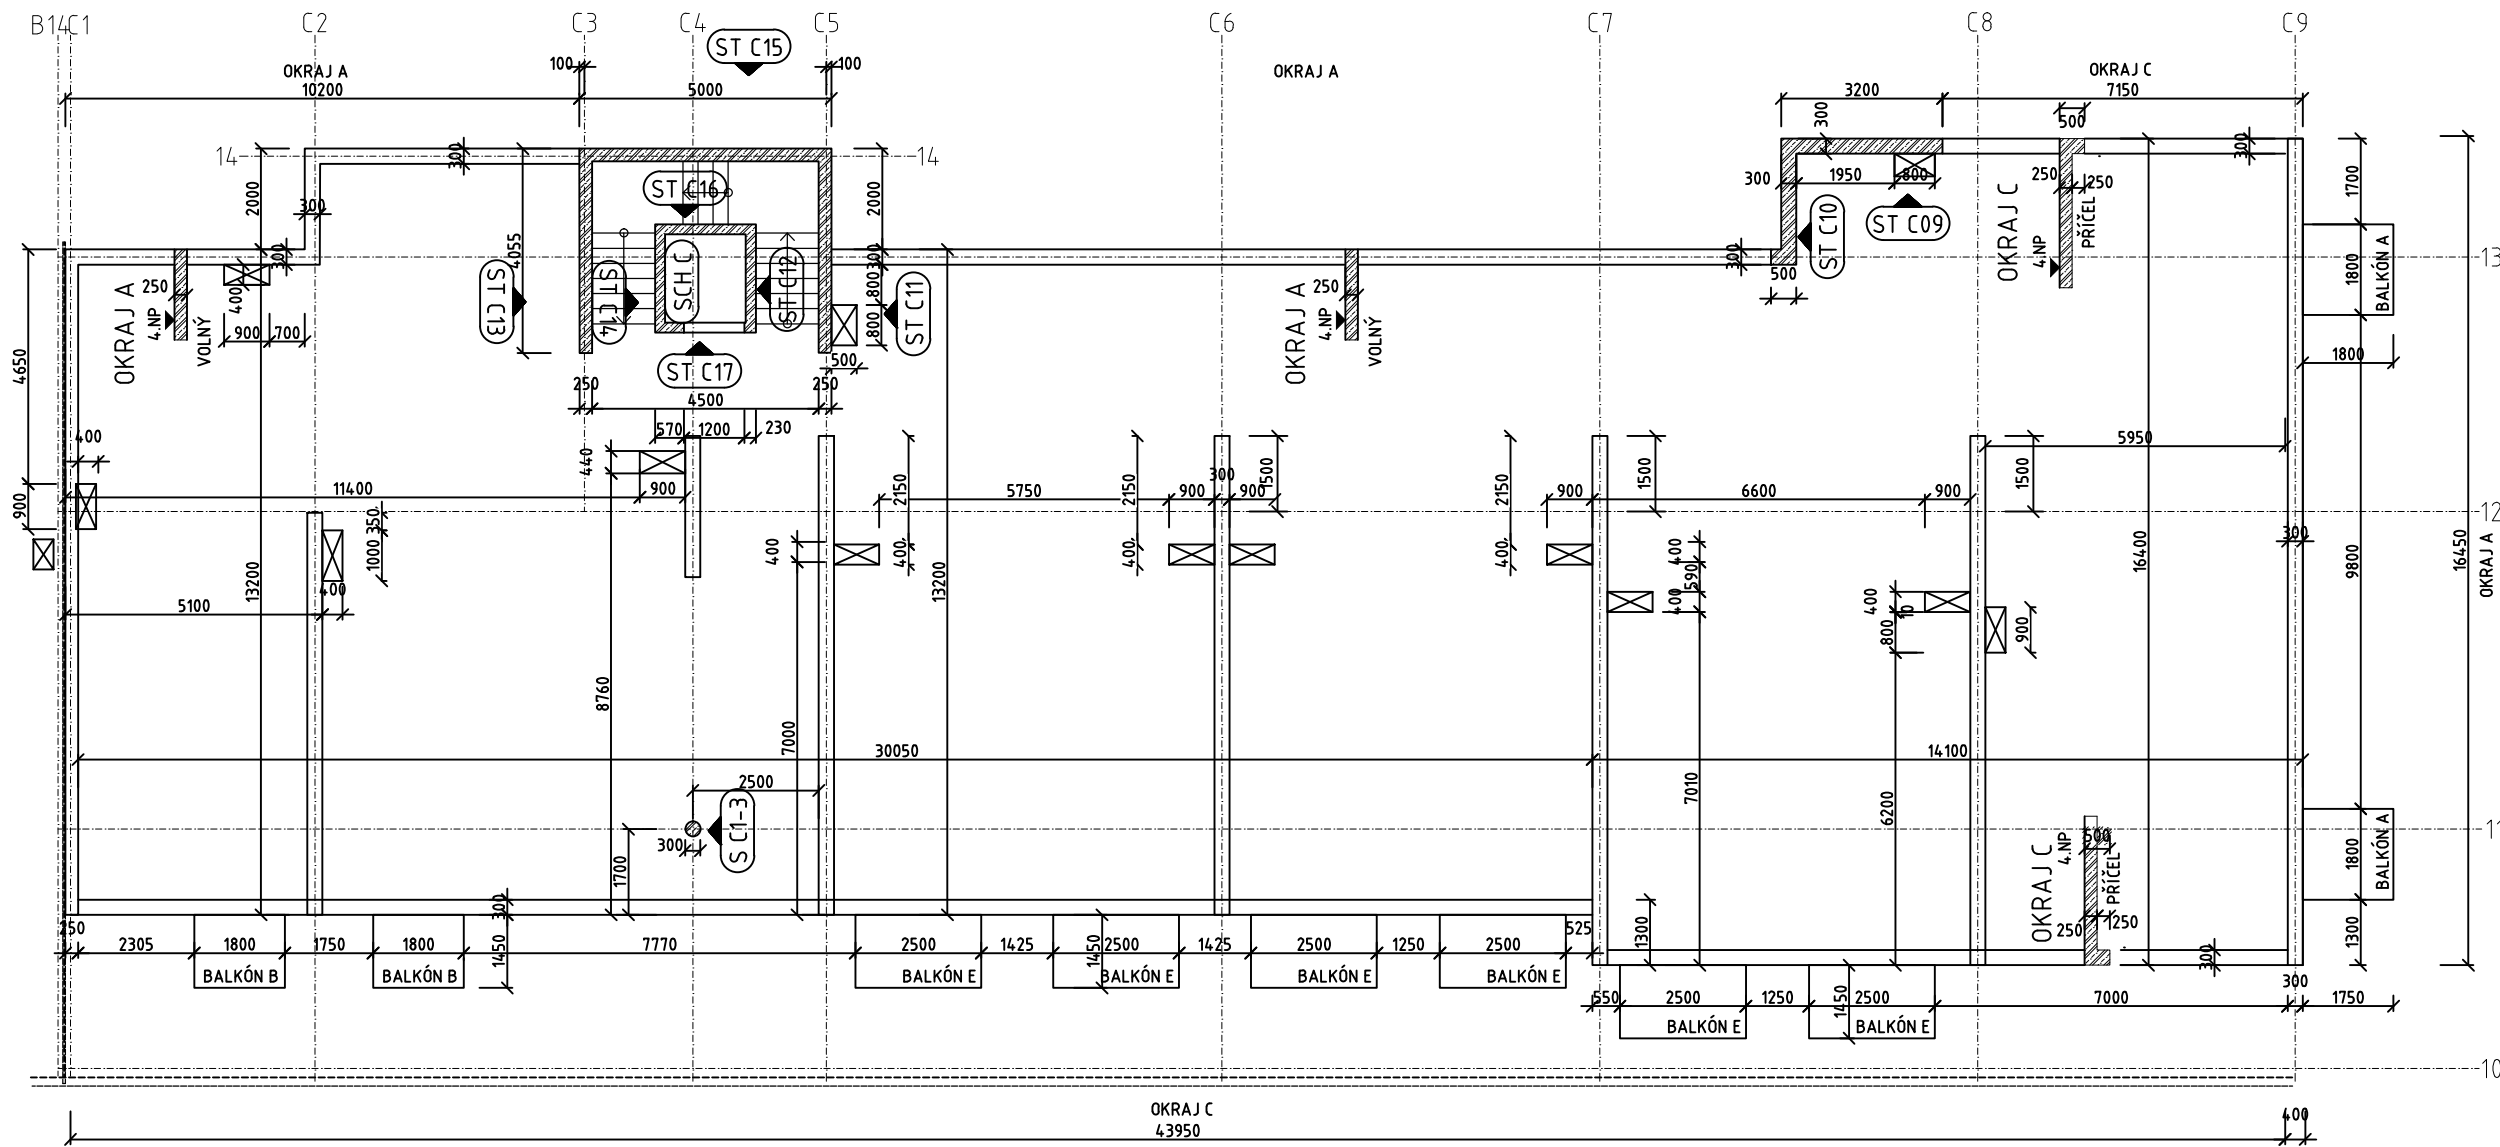
BETON ČSN EN 206-1 Změna Z3  
 KONZISTENCE BETONŮ S3  
 BALKONY C30/37-XC4-XF3  
 MAX. PRŮSAK 35MM  
 SLOUPY C35/45-XC1  
 OSTATNÍ C25/30-XC1

NAVRŽENO DLE ČSN EN 1992-1-1

OCEL B 500B (R)
