FAKULTA STAVEBNÍ KATEDRA SILNIČNÍCH STAVEB Thákurova 7/2077 166 29 Praha 6 Dejvice
NÁZEV DIPLOMOVÉ PRÁCE: Rekonstrukce silnice II/304 Bohuslavice - Opočno			VEDOUcí DIPLOMOVÉ PRÁCE: Ing. Petr Pánek, Ph.D. katedra silničních staveb Fakulta stavební
SO 101	Komunikace a zpevněné plochy		VYPRACOVAL: Bc. Aneta Škorpilová

ČÍSLO PŘÍLOHY: 06	NÁZEV PŘÍLOHY: Fotodokumentace	FORMÁT: 16xA4 MĚŘÍTKO:	DATUM: 01/2019

FOTODOKUMENTACE

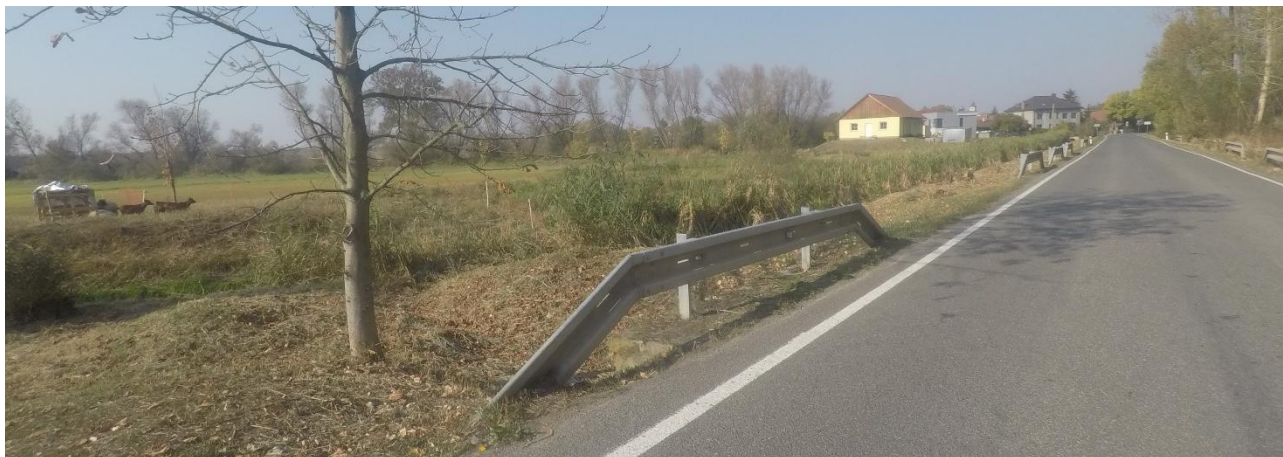
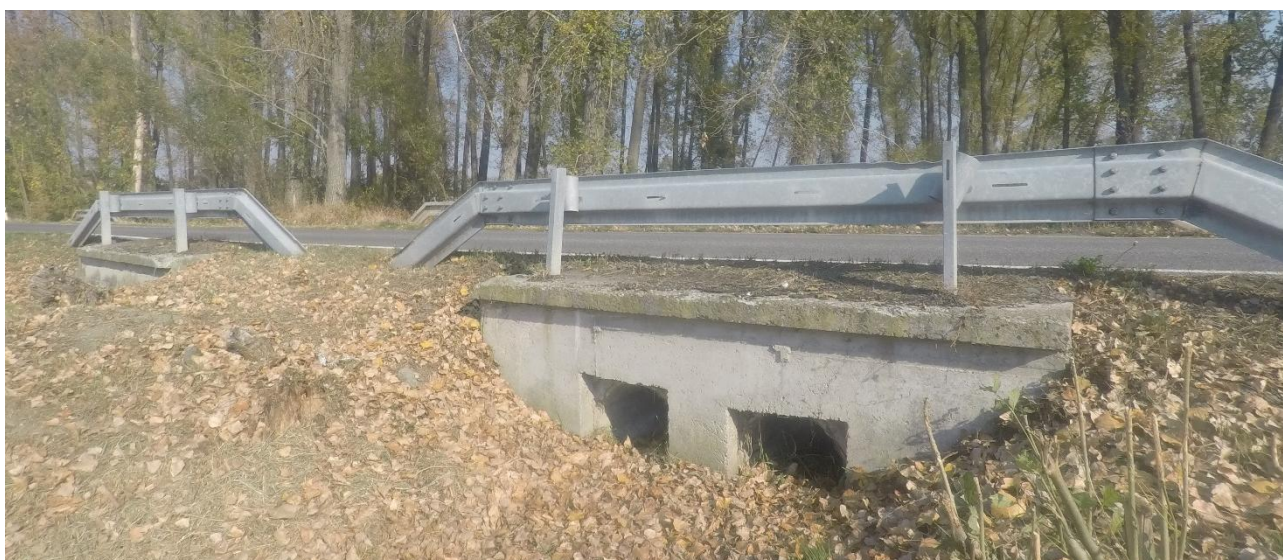
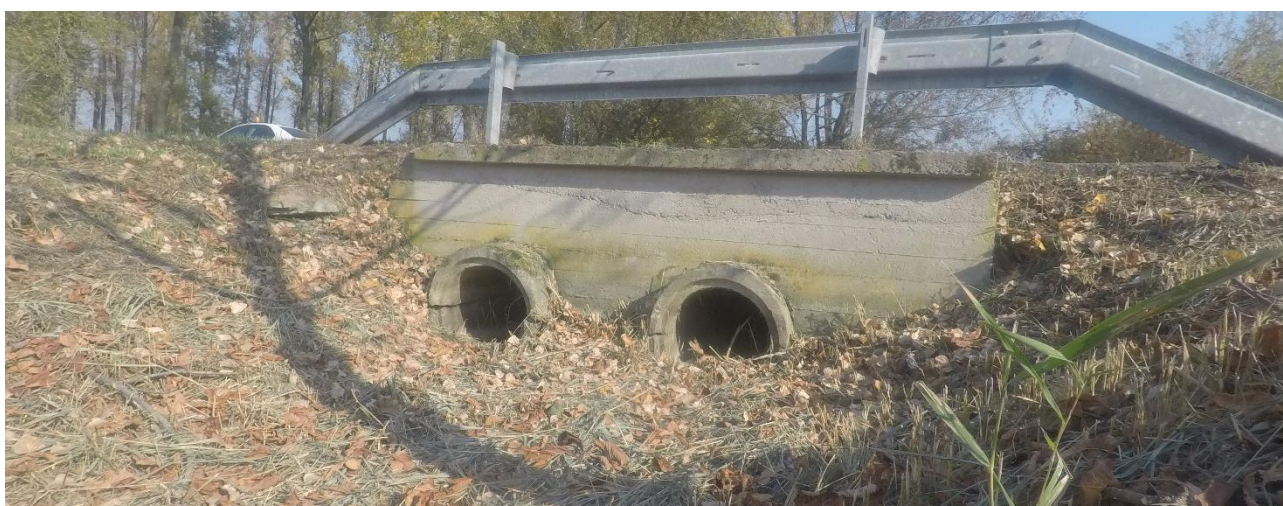
1. km 0,900 00 – km 1,080 00 – úsek v extravilánu za Bohuslavicemi

Umístění propustků v těsné blízkosti vedle sebe:

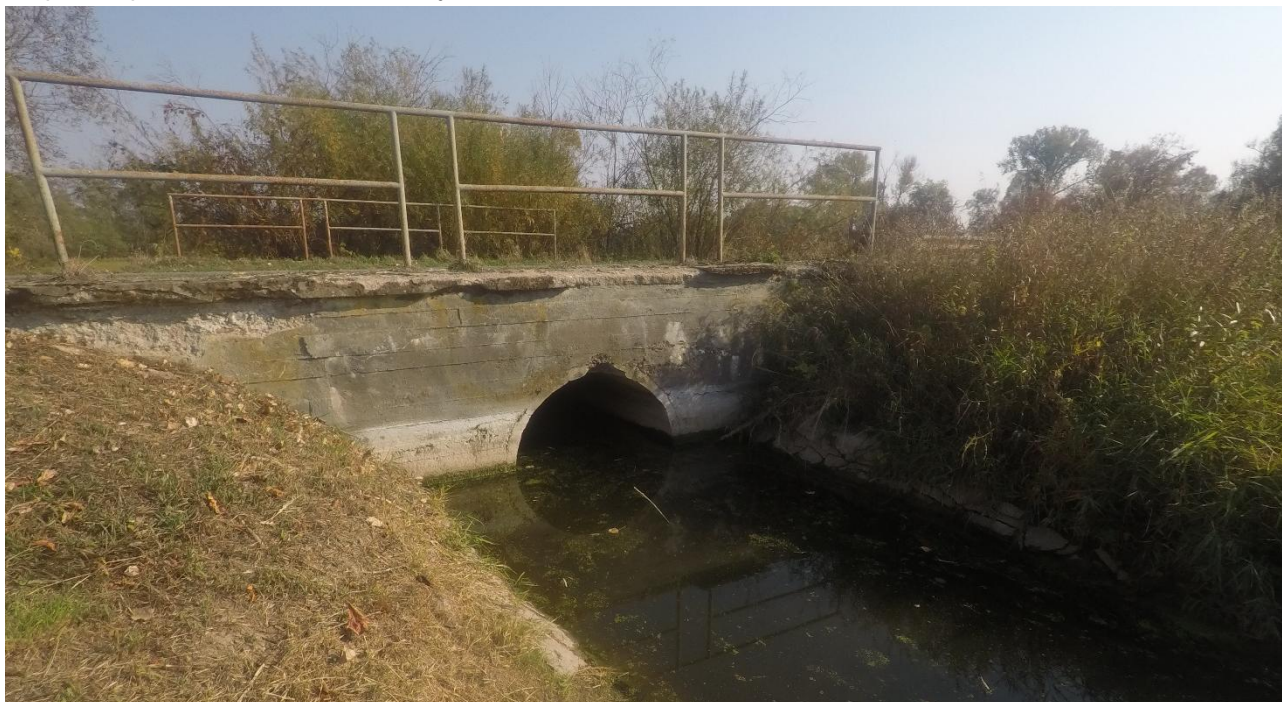
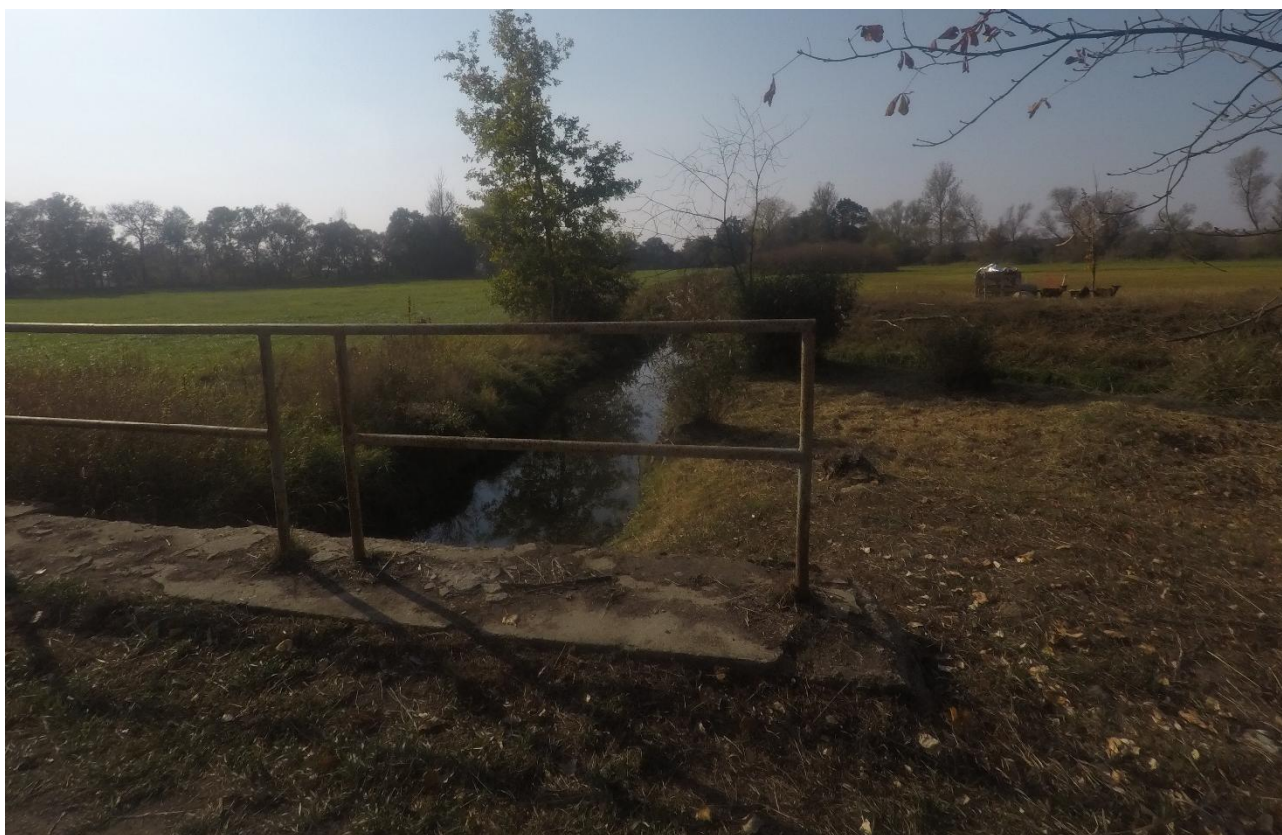
Propustek přes vodní tok, do kterého je svedena voda z okolního terénu:

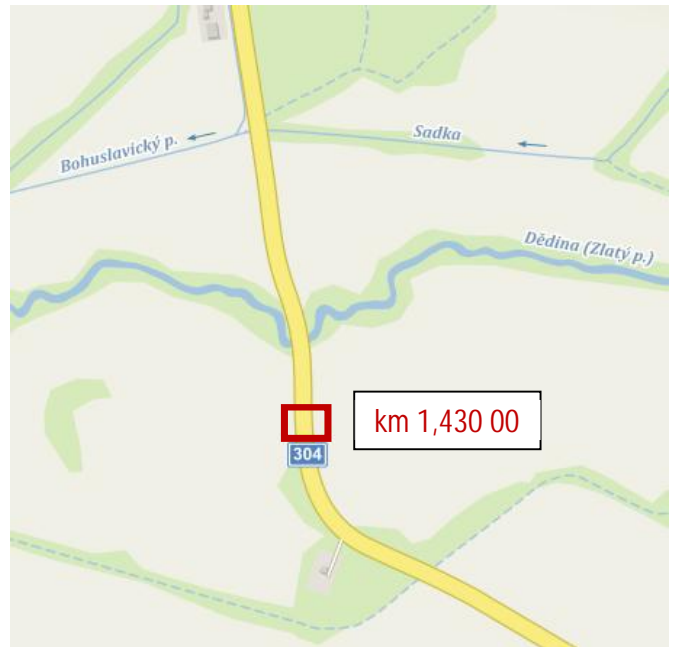
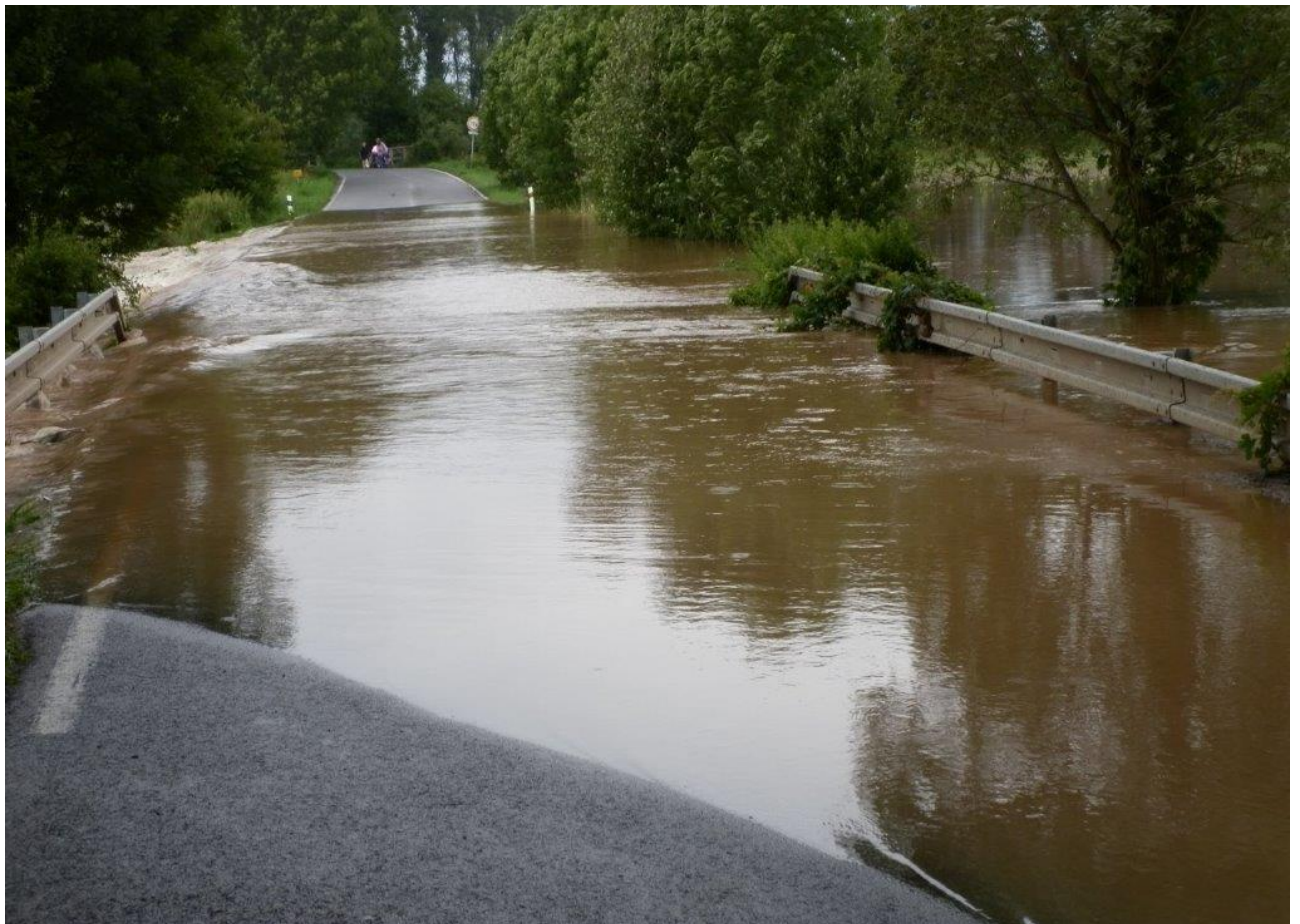
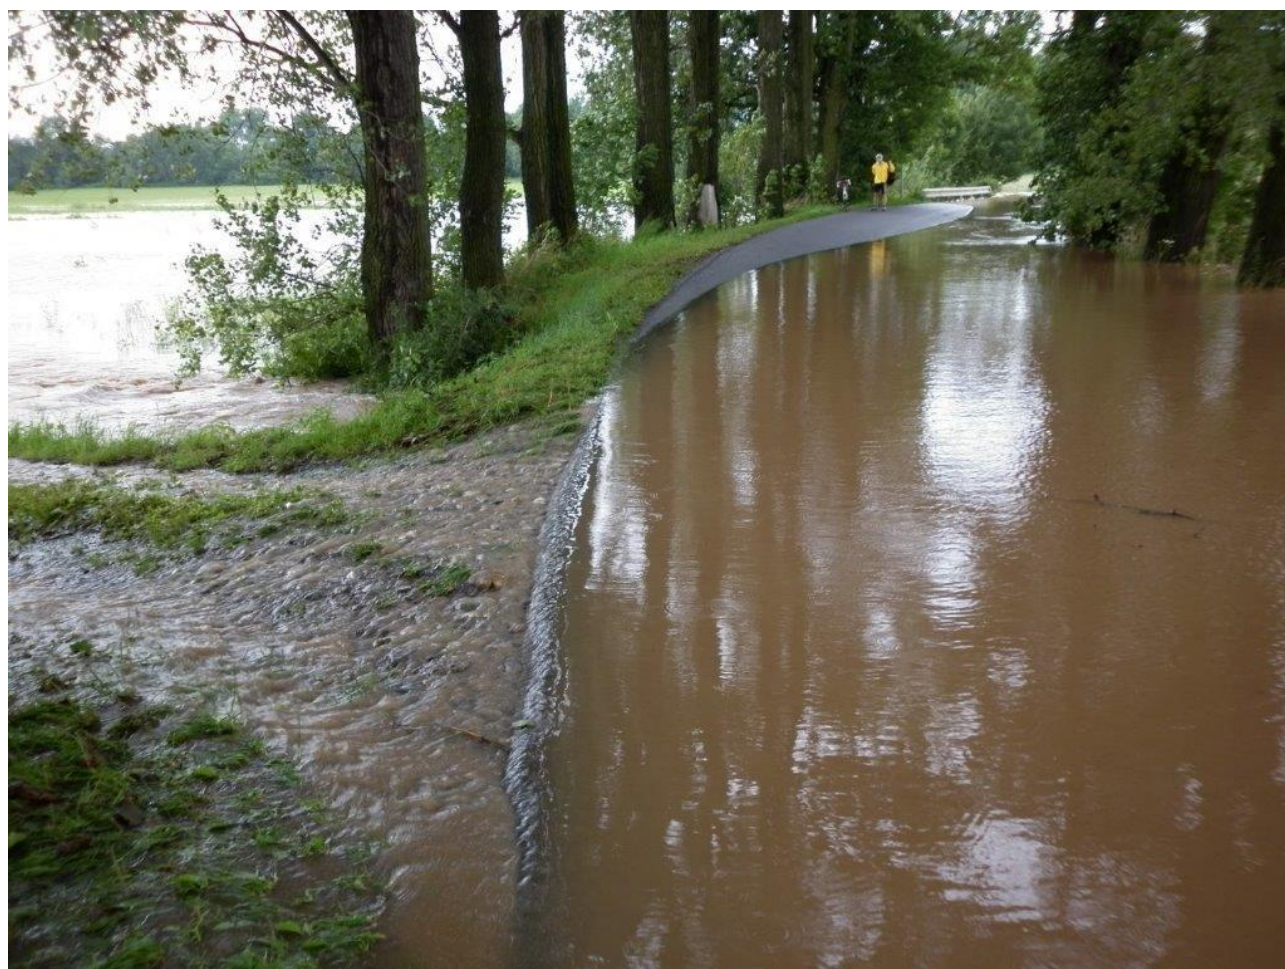
2. km 1,320 00 – km 1,540 00 – úsek v extravilánu – přetékání vody přes vozovky

Získaná fotodokumentace problémových míst z předchozích let:

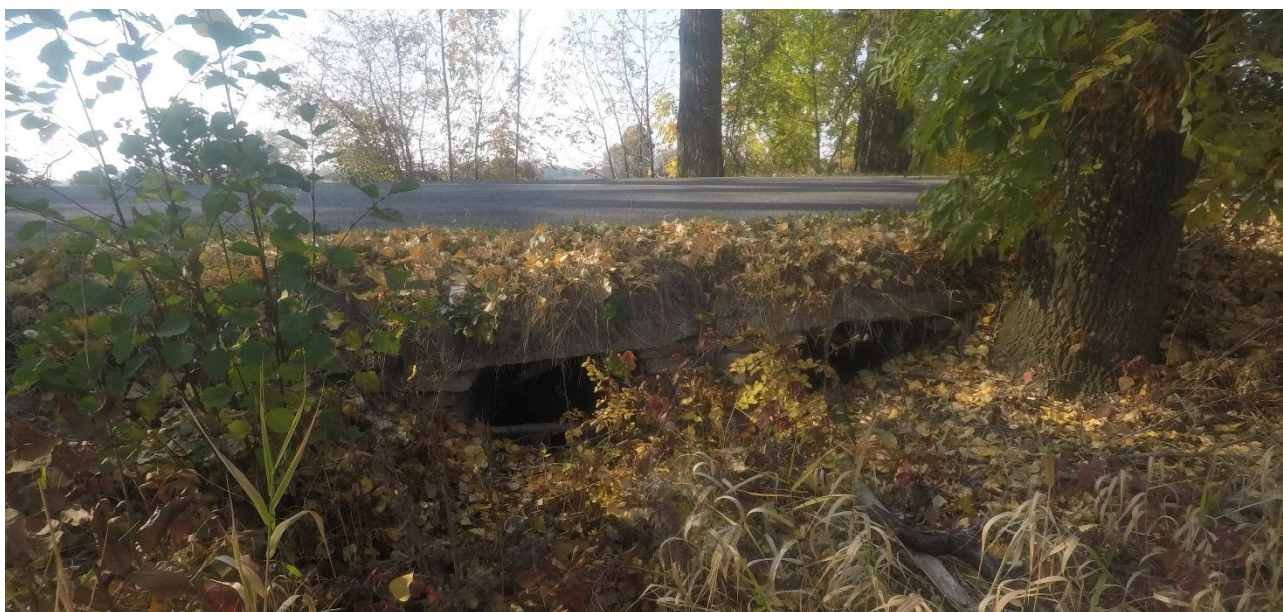
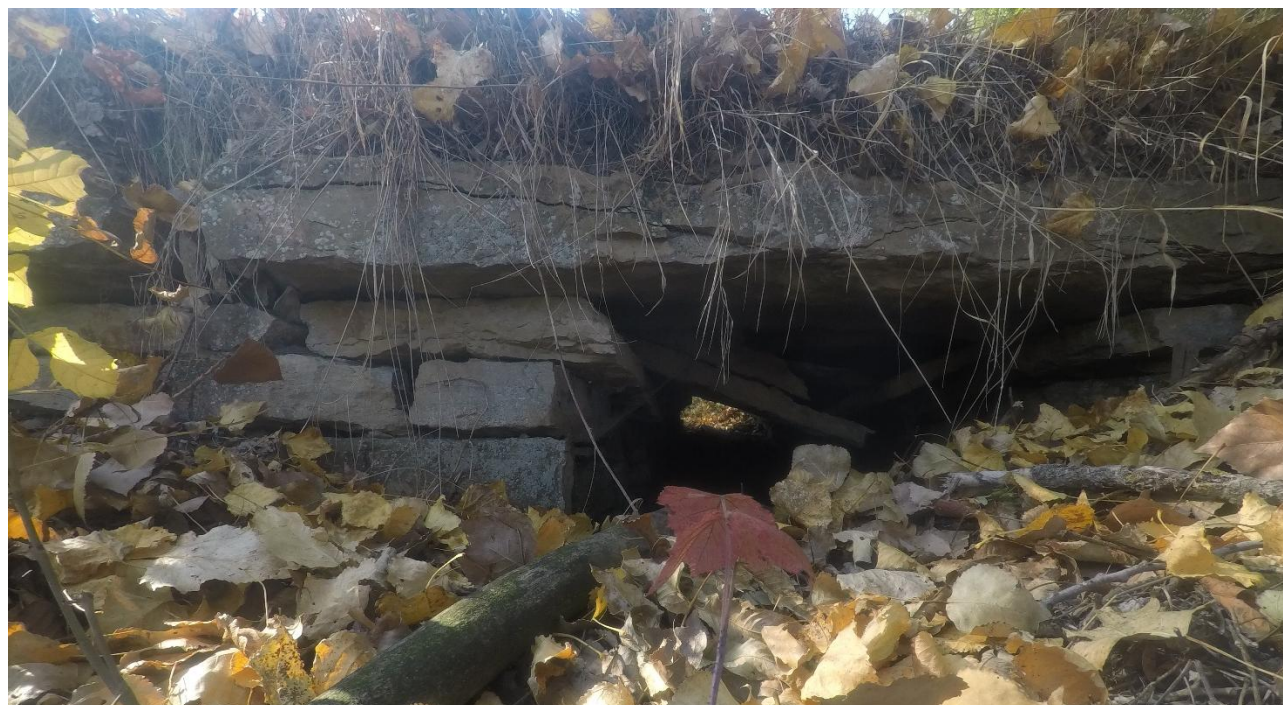
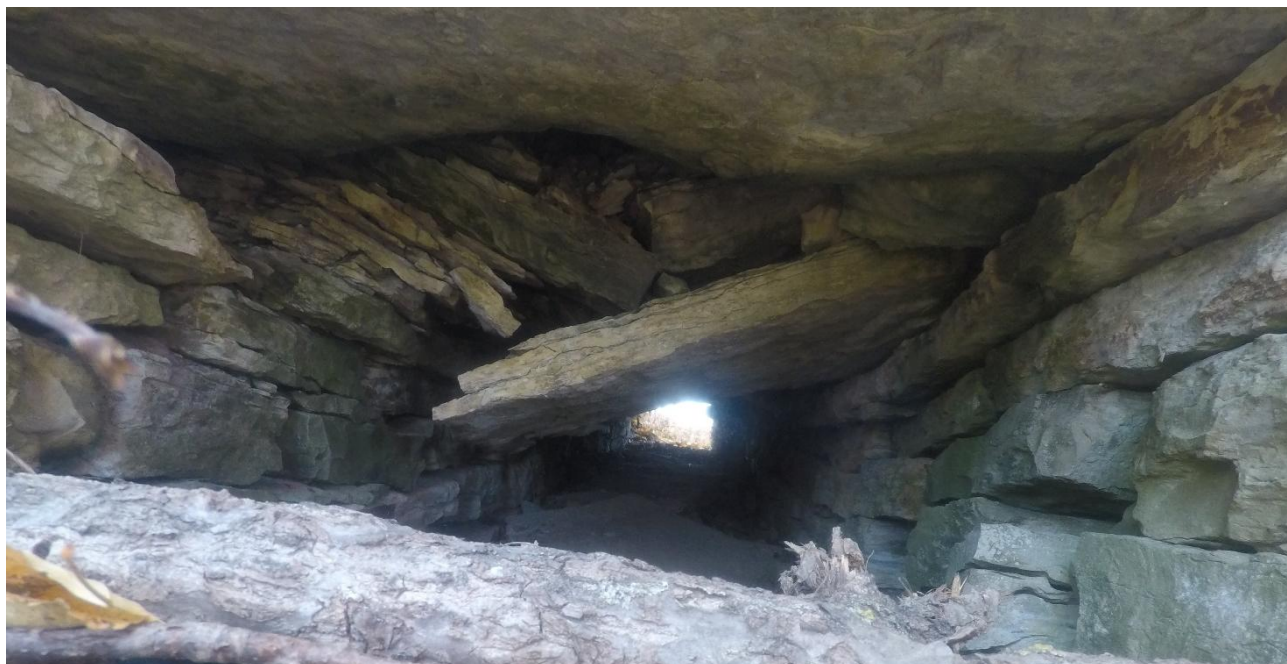
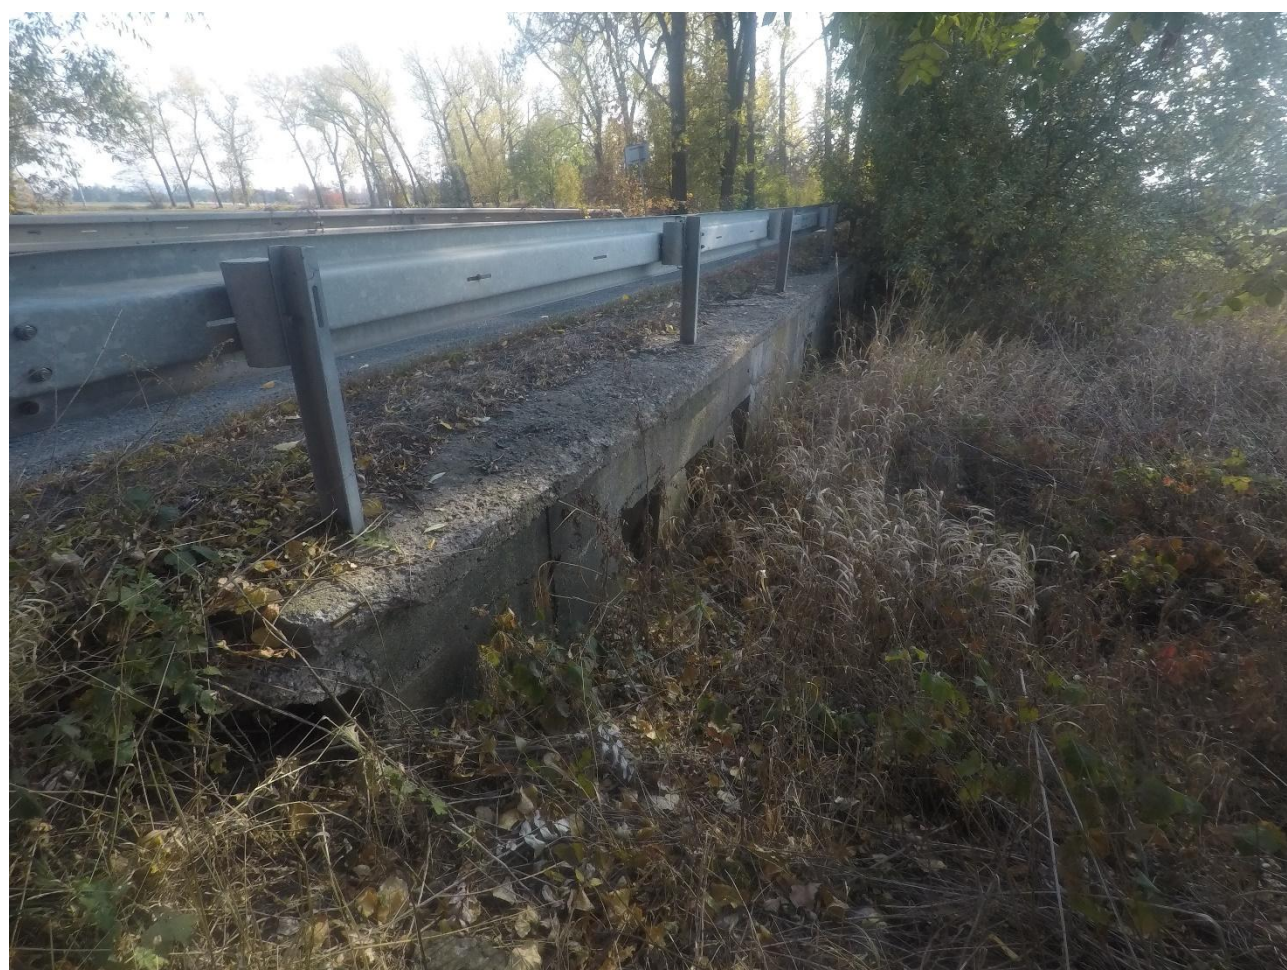
Aktuální fotodokumentace propadlých / zanesených propustků v problémovém místě:

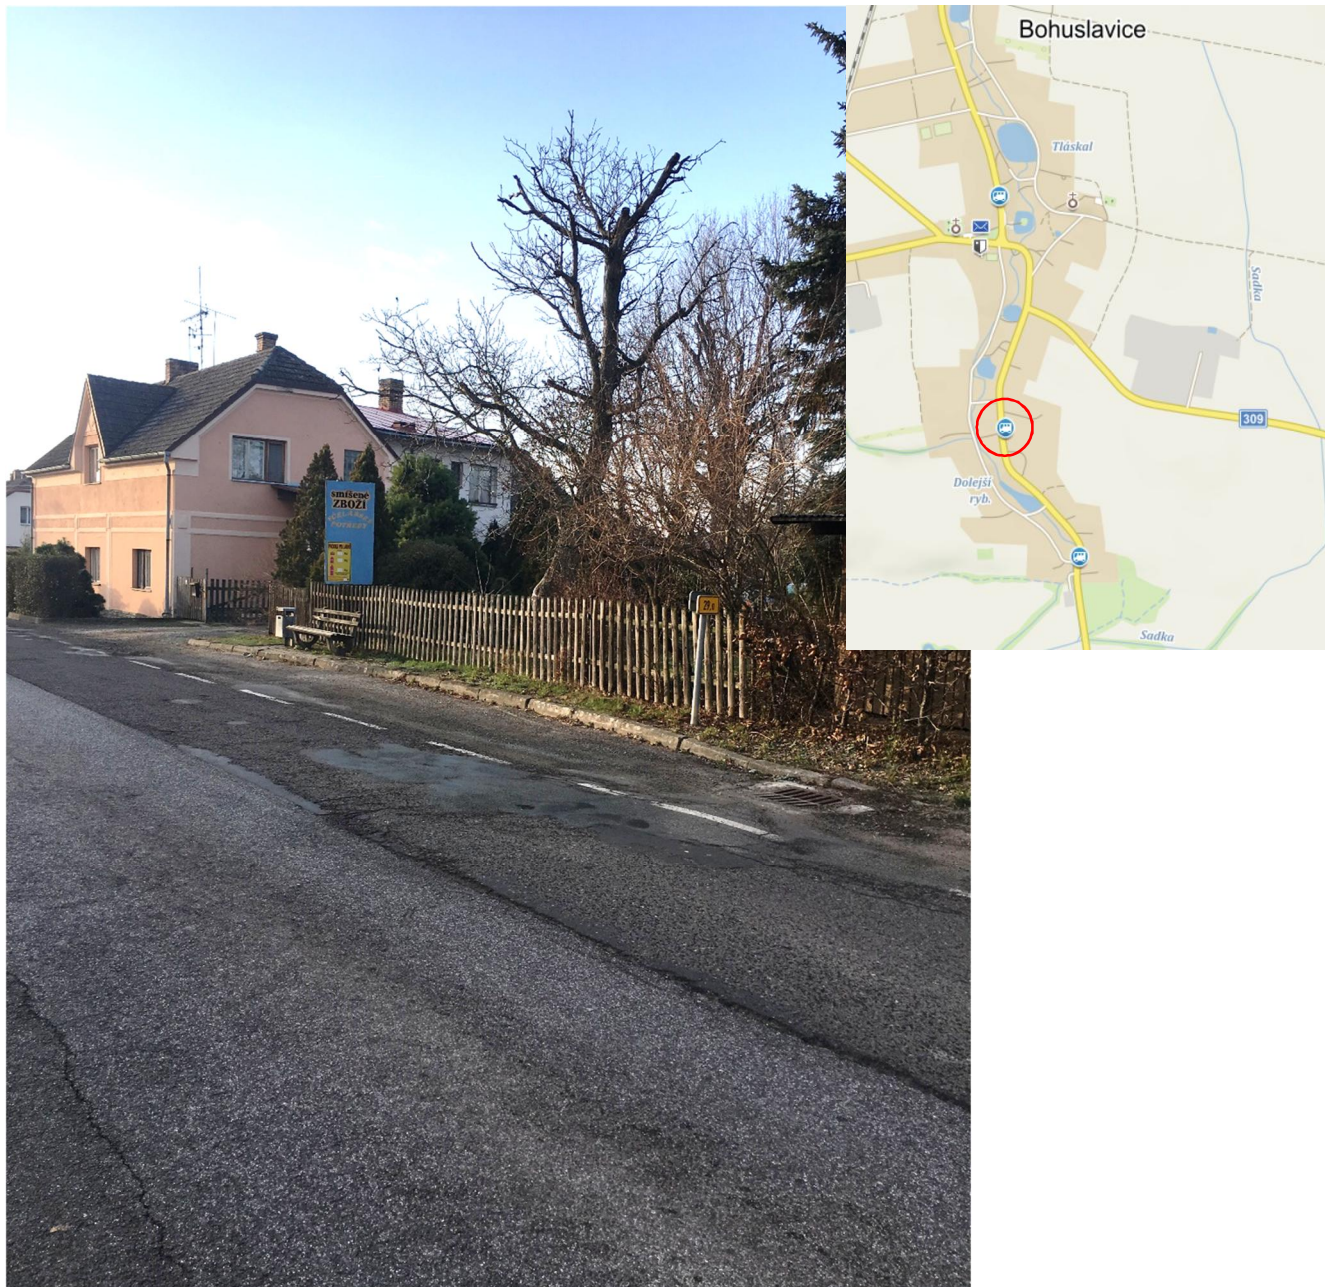
Autobusová zastávka: Bohuslavice, na Marijance – km 0,360 00 – pravý jízdní pruh

Místo stávající autobusové zastávky:

Návrh opravy: doplnění SDZ, VDZ a nástupiště – viz příloha č. 02 – Situace.

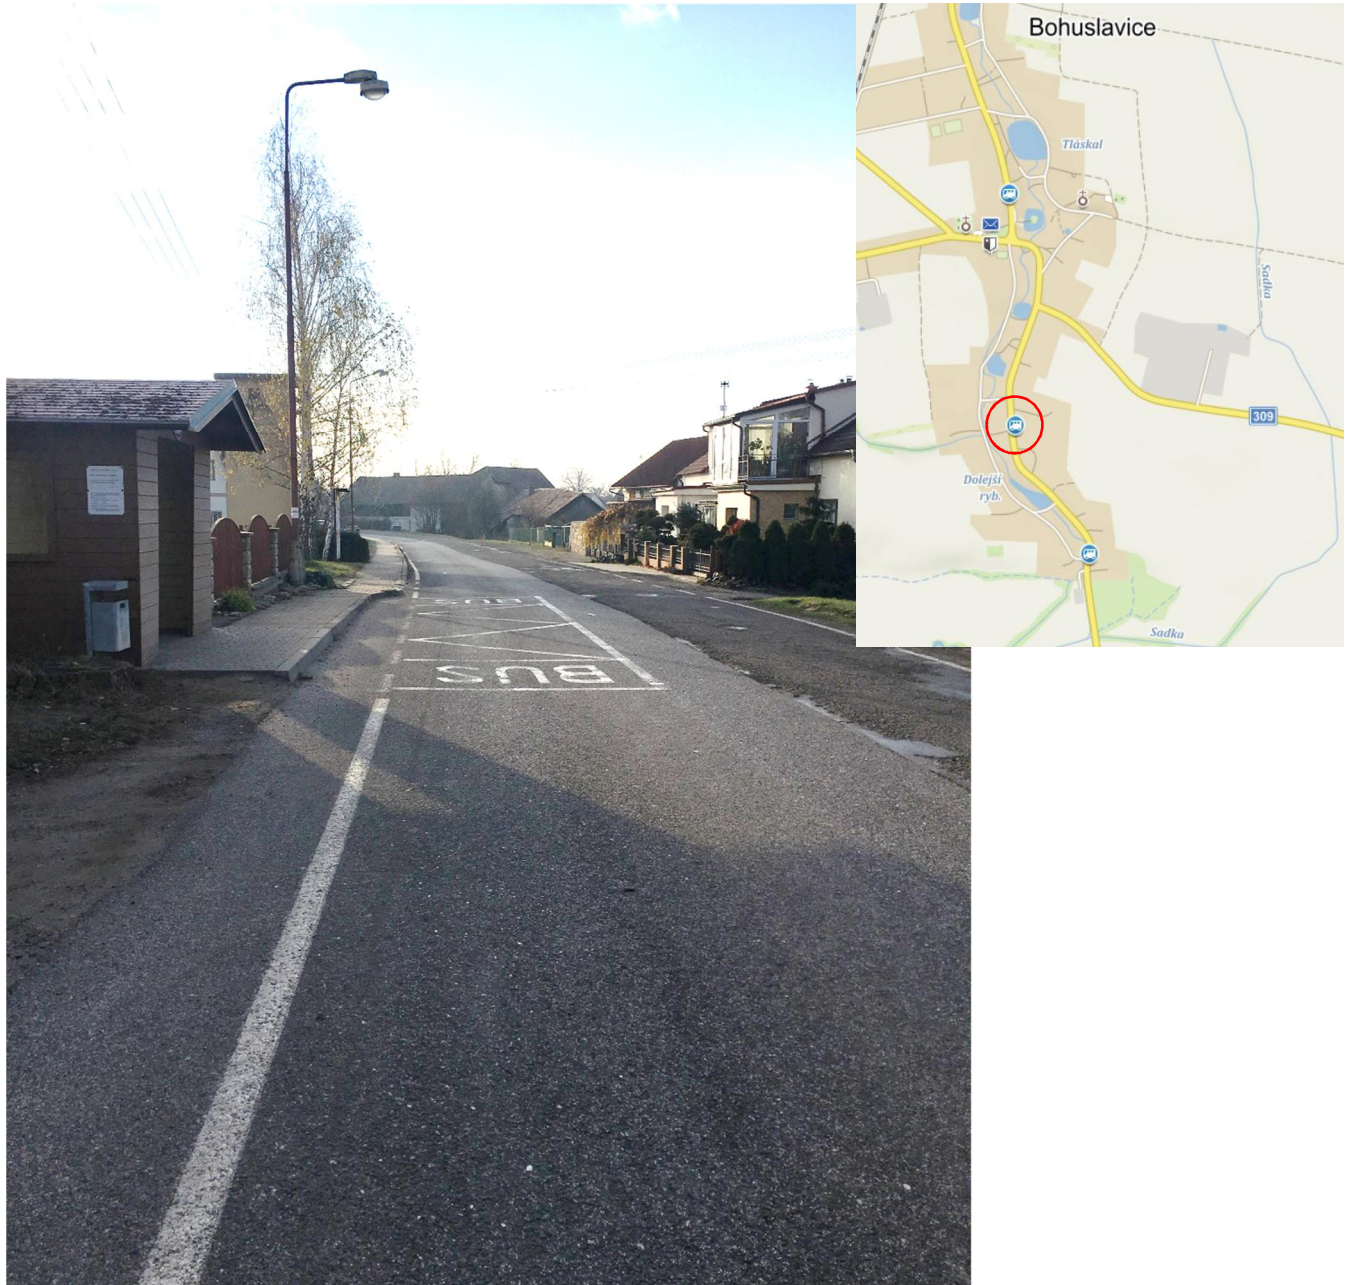
Autobusová zastávka: Bohuslavice, na Marijance – km 0,360 00 – levý jízdní pruh

Místo stávající autobusové zastávky:

Návrh opravy: doplnění SDZ, rozšíření nástupiště a výměna obruby – viz příloha č. 02 – Situace.

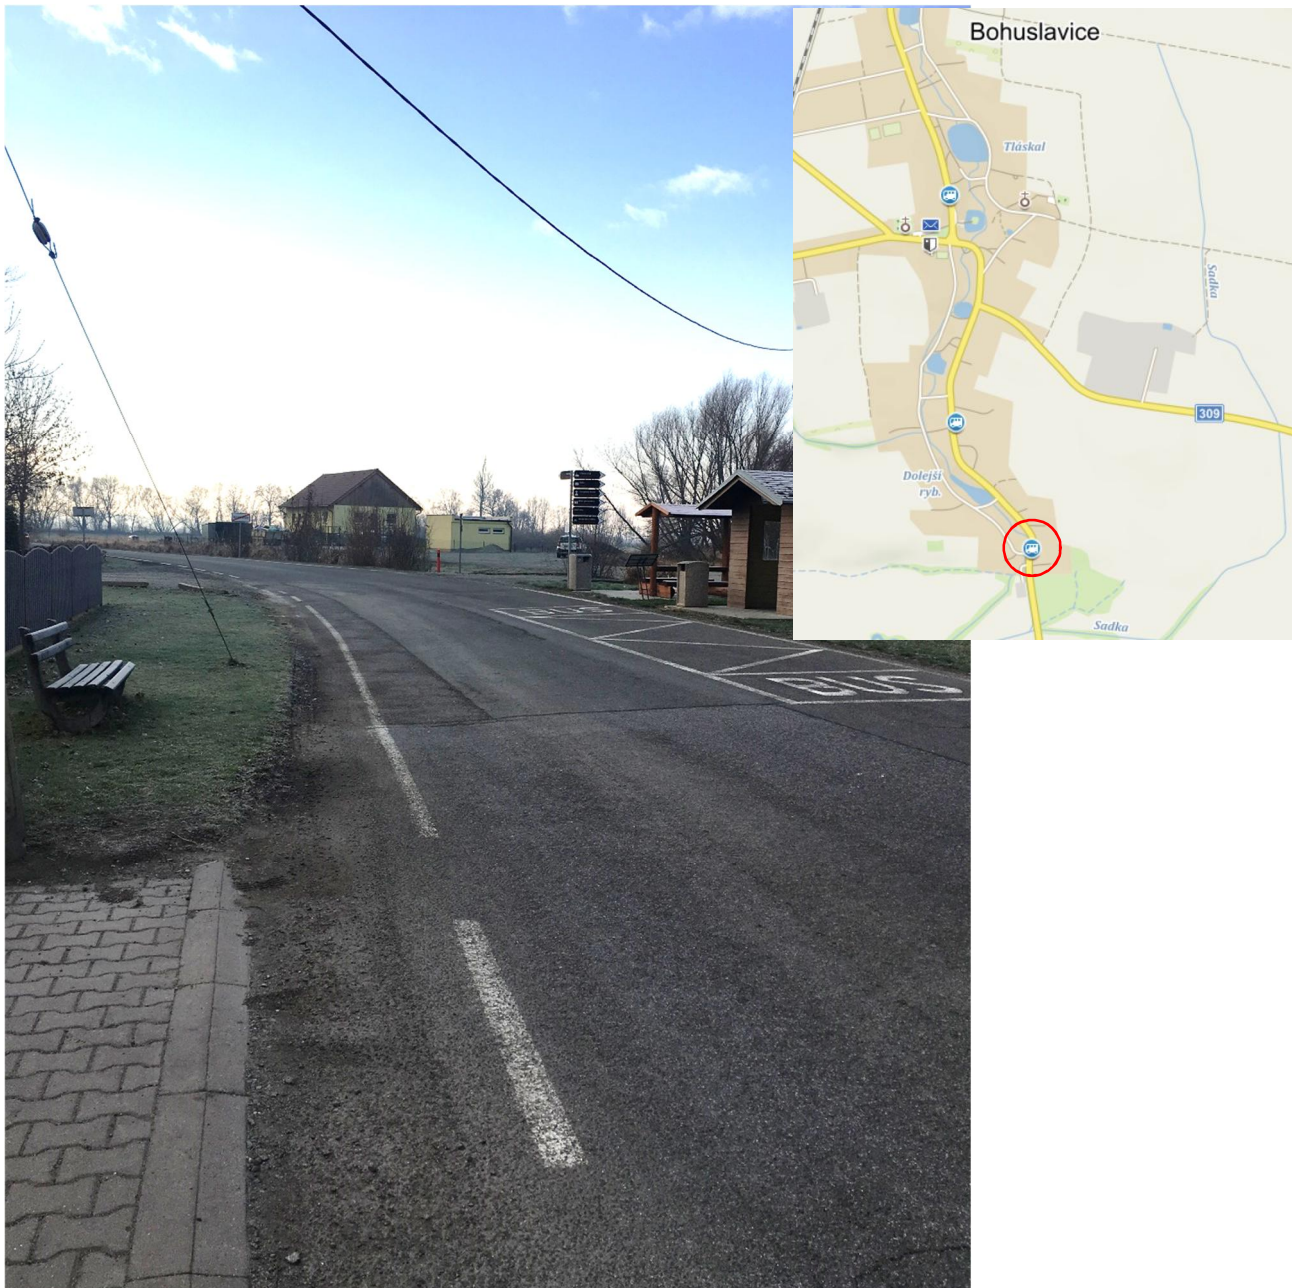
Autobusová zastávka: Bohuslavice, autoopravna – km 0,860 00

Místo stávajících autobusových zastávek:

Návrh opravy levý jízdní pruh: doplnění SDZ, VDZ a zřízení nástupiště

Návrh opravy pravý jízdní pruh: z důvodu umístění zastávky za směrovým obloukem je navržen autobusový záliv, doplnění SDZ a vytvoření nástupiště.

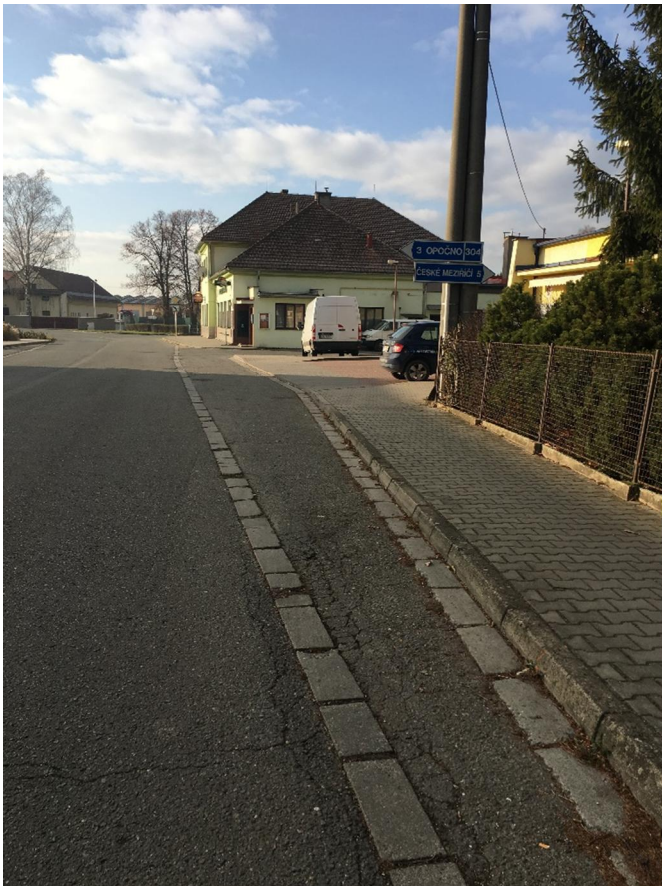
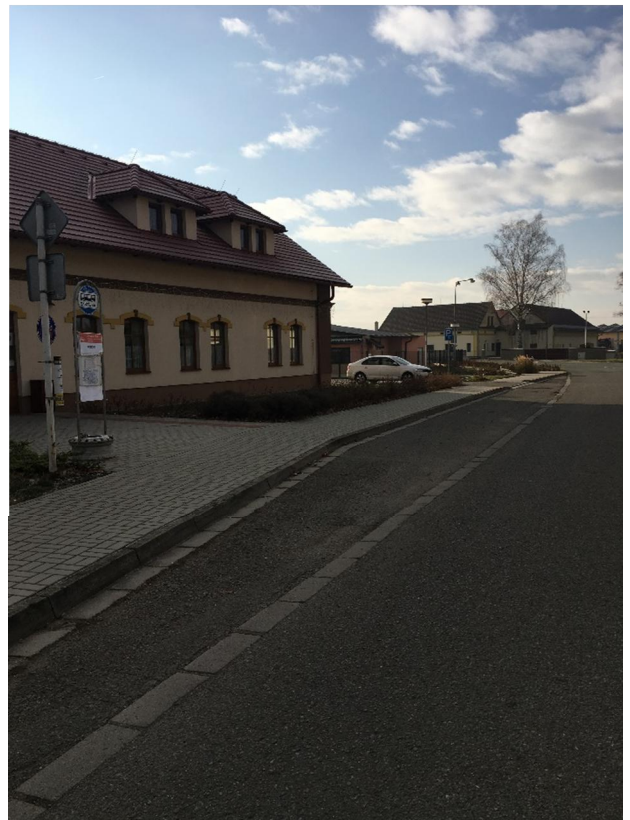
Autobusová zastávka: Pohorí, prodejna – km 0,860 00

Místa stávajících autobusových zastávek:

Pravý jízdní pruh.

Levý jízdní pruh.

Návrh opravy pravý jízdní pruh: doplnění SDZ, VDZ a zřízení nástupiště.

Návrh opravy levý jízdní pruh: doplnění VDZ, výměna obruby u nástupiště.

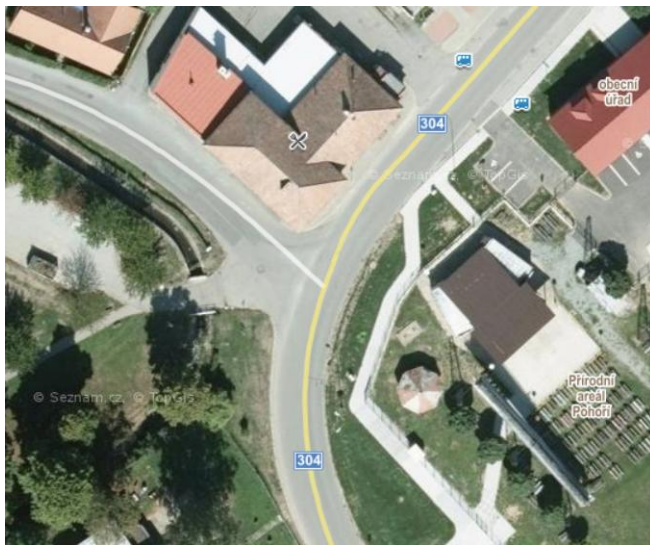
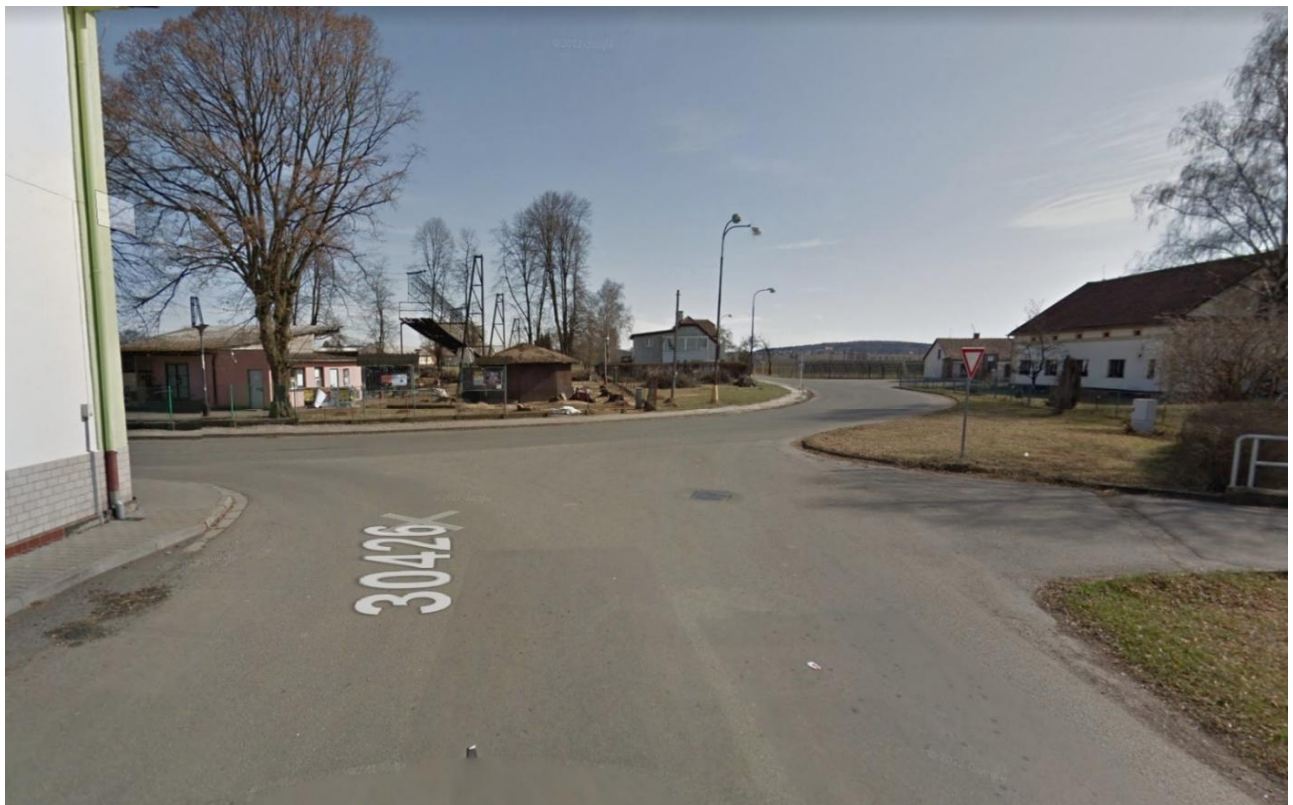
Pohoří – křížení silnice II/304 a III/30426 – km 2,740 00

Problémy: Nedostatečný rozhled pro "dej přednost v jízdě" – návrh opravy: "stůj, dej přednost v jízdě"

Nevhodně umístěný výjezd z parkoviště – návrh opravy: tento výjezd zcela uzavřít,
ponechat pouze výjezd na druhé straně parkoviště

Chybí vodorovné dopravní značení.

Stávající křižovatka silnic II/304 a III/30426:

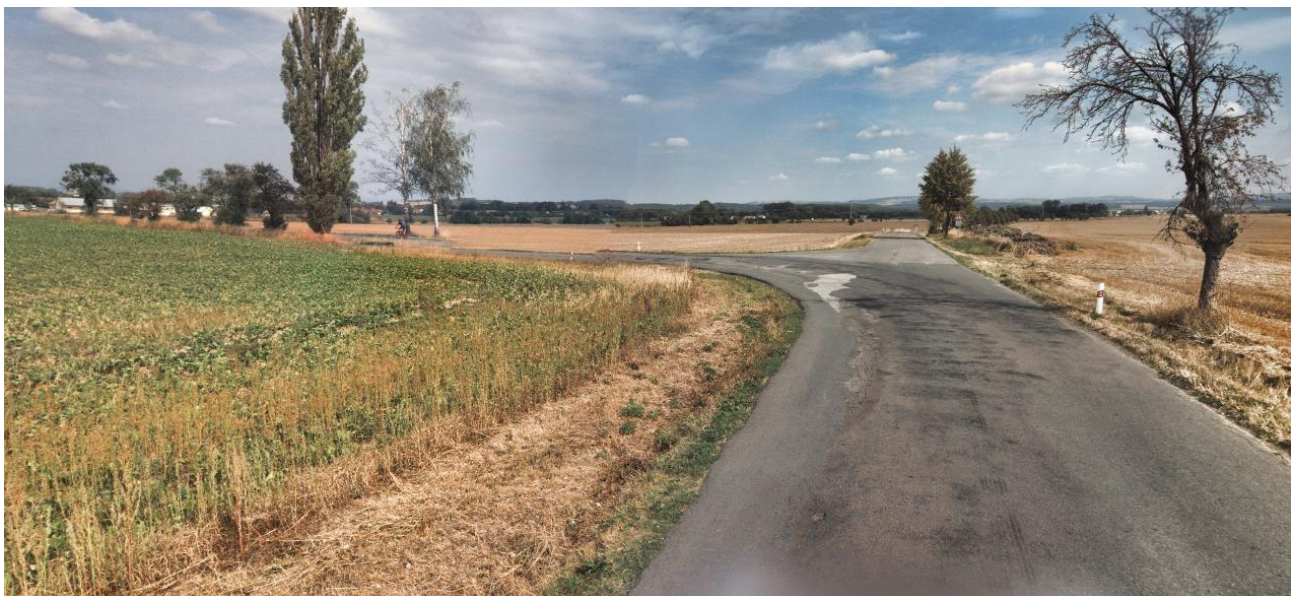
Extravilán: Pohoří – Opočno, křížení silnice II/304 a III/30427 - km 3,700 00

Problémy: Nepřehledné úsek v rámci napojující se vedlejší komunikace.

Stávající křižovatka silnic II/304 a III/30427:
