Bourání historického mostu

# Byl jednou jeden most...

## aneb 109 let železobetonového mostu přes Jizeru

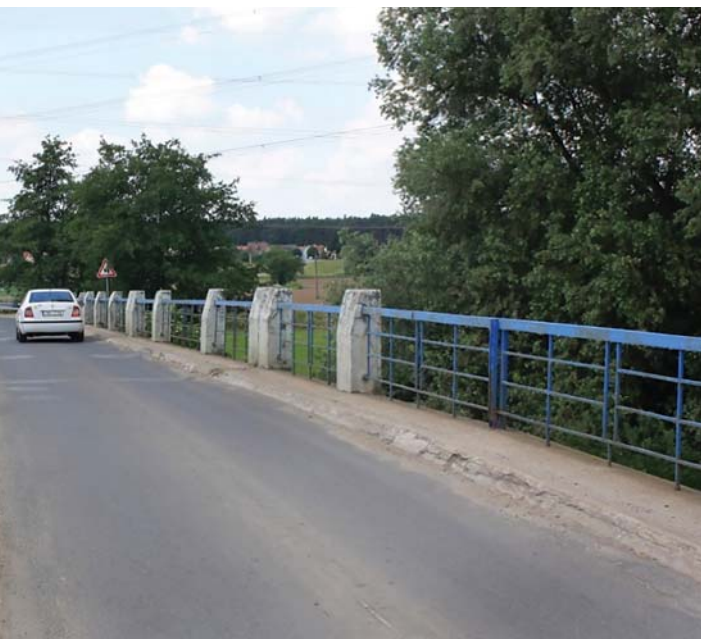
Pohled na vozovku

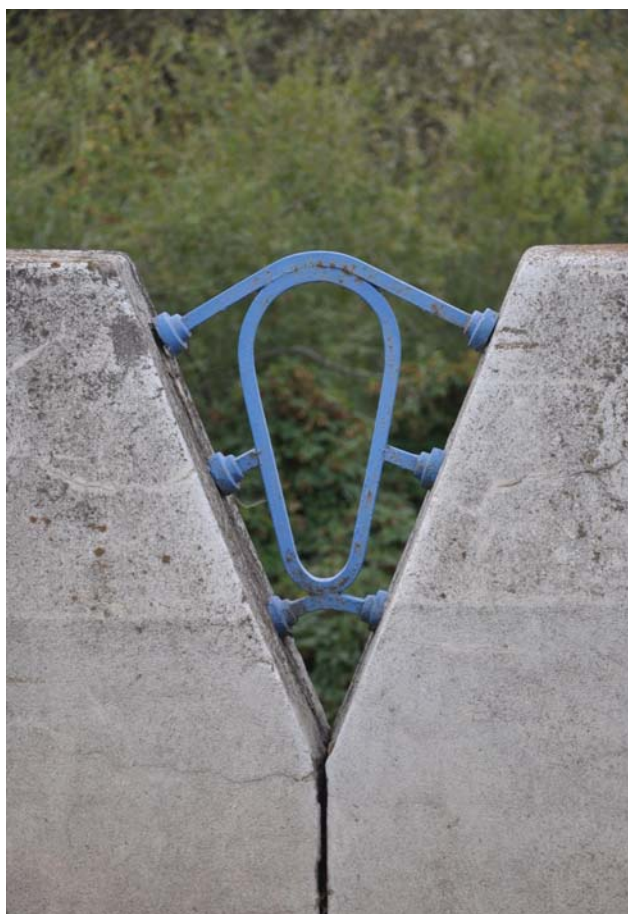
Detail zábradlí nad pilířem

Stavba mostu byla zadána firmě Hollman. Nosnou konstrukci mostu navrhl Ing. L. Vávra a výtvarnou podobu mostu dal prof. František Sander. Ten navrhl členění pohledové plochy krajních trámů ozdobnými konzolami, vhodně vylehlil a rozmístil zkosené betonové sloupky zábradlí. Nad pilíři je sdužil do „vlastovčího ocásku“ s ozdobnou sponou. V místě dilatací předsadil na hlavu pilíře před nosnou konstrukcí ozdobné nástavce.

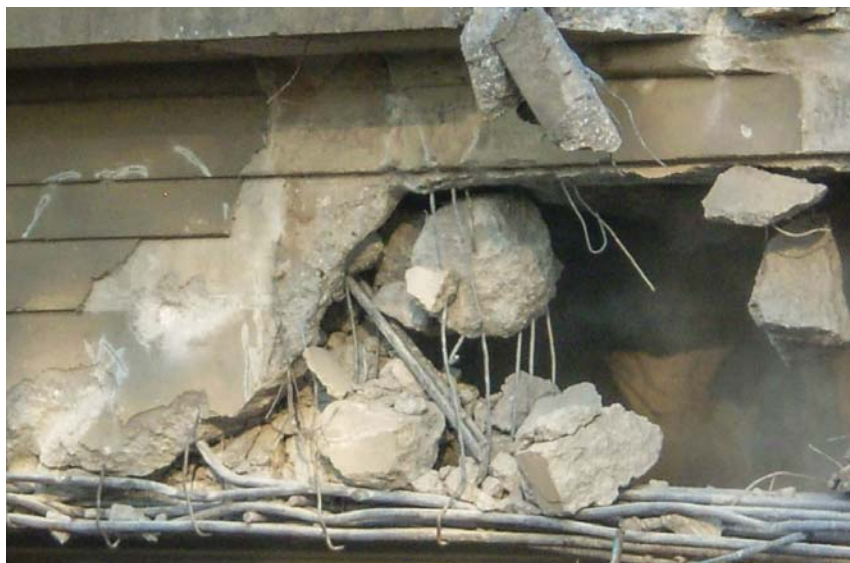
Detail výztuže při bourání

V říjnu 2018 bylo přikročeno k demolici starého mostu. Ukázalo se, že beton byl dobře ztuhlý. Výztuž krajních trámů levobřežního pole byla dlouhodobě odhalena, což bylo příčinou její koroze. Stalo se tak pravděpodobně při povodních, snad následkem nárazů kmenů v zatíženějším, vnějším oblouku řeky. Při průzkumu, který byl proveden před delší dobou, byla sondami odhalena výztuž, ale následně nebyla obnovena její krycí vrstva. To je bohužel častý případ zanedbání péče o nosnou konstrukci mostů. Většina vybourané výztuže však byla v bezvadném stavu. V době přítomnosti

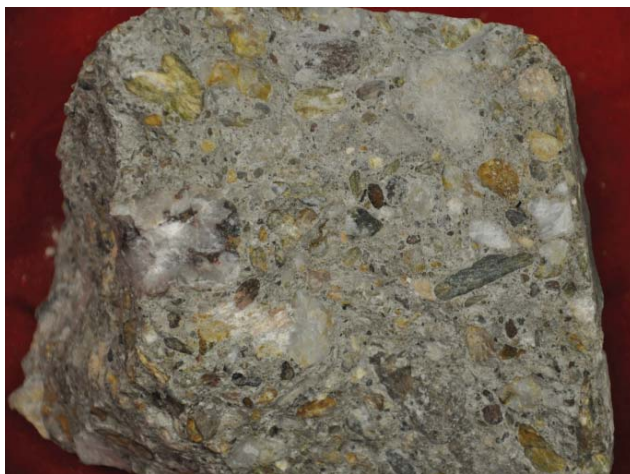
Kvalitně ztuhlý beton

vody <sup>[1]</sup>. Na základě zkušeností ze zkoušek bylo doporučeno, aby zkušební tělesa – kostky byly alespoň o hraně 10 cm, a dokonce bylo uvažováno o rozměru kostek o hraně až 30 cm. Z minulosti víme, že rozměry zkušebních těles pro konstrukční beton se ustálily na 20 × 20 × 20 cm a teprve až evropské normy změnilly rozměry na 15 cm. Zkouškami bylo ověřeno, že těžené kamenivo z vybraných lokalit kolem Jizery vyhovuje požadavkům pro stavbu mostu. Výsledek je patrný na vzorku betonu odebraném při demolici mostu v roce 2018.

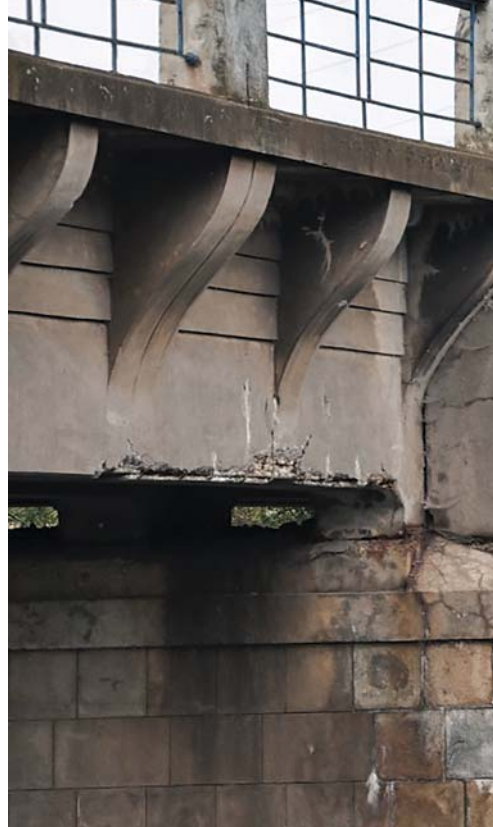
Výztuž trámu

Pro výztuž bylo použito plávkové železo ze železáren v Kladně. Zkouškami byla zjištěna pevnost 3 750 až 4 140 kg/cm<sup>2</sup>, což je v dnešních jednotkách 375 až 414 MPa. Průměry hlavních výztužných prutů v trámech byly ø32 a ø38 mm. V [1] je uveden výkres výztuže trámu. Výztuž na zachycení maximálního ohybového momentu ve středu rozpětí byla uspořádána ve třech vrstvách. Smyk zachycovaly především šikmé pruty za tepla ohýbané. Třmínky (v historických dokumentech nazývány spojky) byly kolem středu polí

ve vzdálenostech až 0,70 m a jejich vzdálenost byla postupně k podporám zmenšována až na 0,25 m. Trhací zkouškou náhodného vzorku výztuže ø32 mm, odebraného při bouracích pracích provedenou na Stavební fakultě ČVUT v Praze, byla prokázána pevnost 366 MPa.

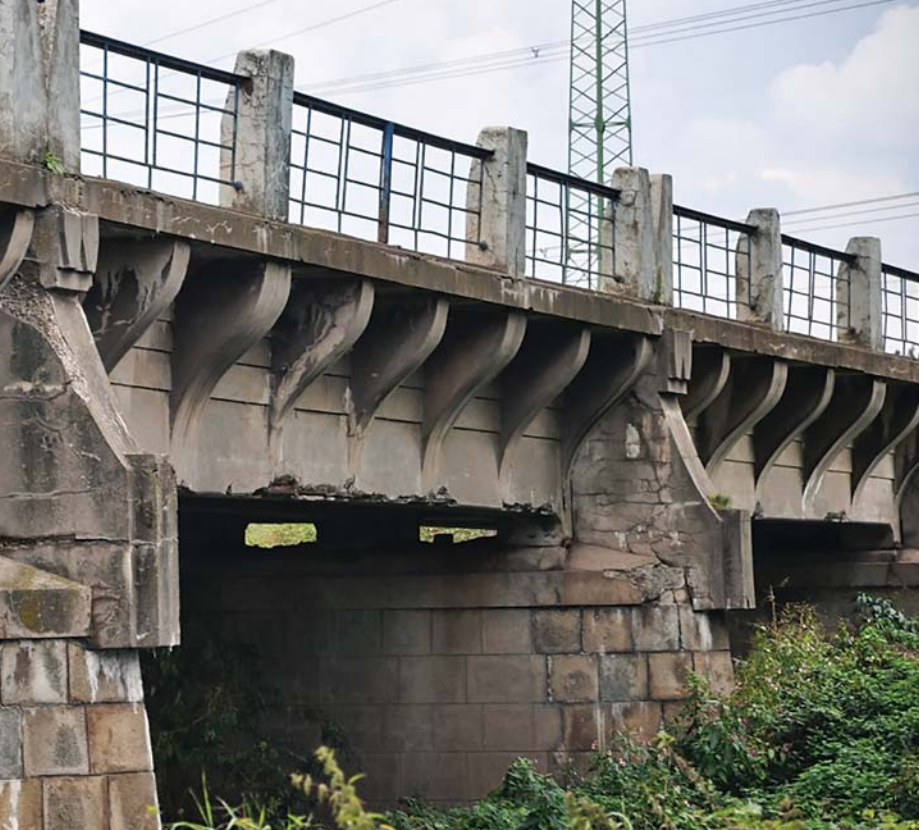
Architektura mostu navržena F. Sanderem

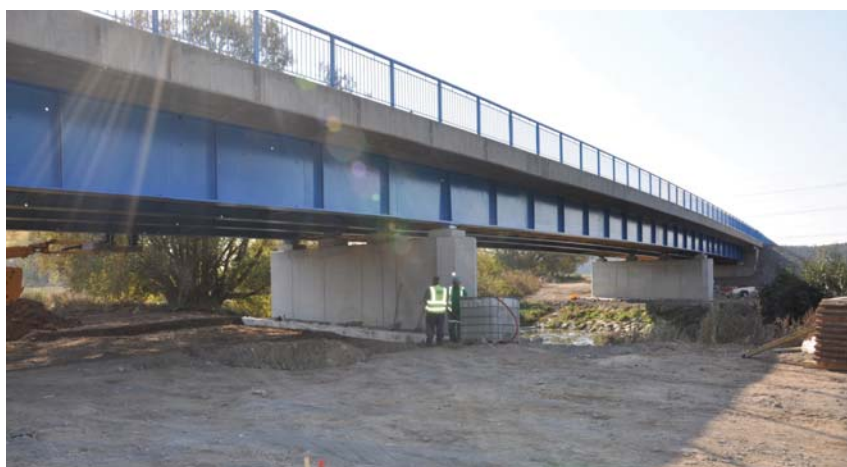
Nový most

Vzhledem k šířkovému uspořádání a omezené únosnosti shora uvedeného mostu bylo odborem dopravy Středočeského kraje rozhodnuto vystavět most nový. Stavba byla realizována v letech 2017 až 2018. Jedná se spráženou ocelo-betonovou konstrukci.

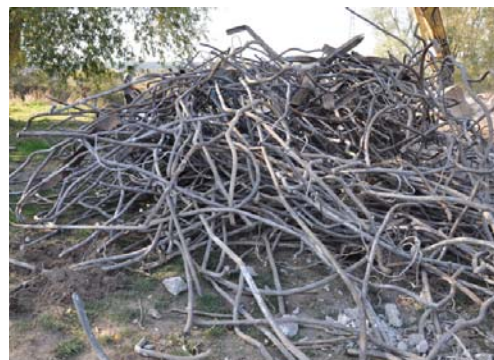
Vybouraná výztuž trámů
