Návrh rekonstrukce historické budovy  
ve Varnsdorfu

**Schematická výkresová dokumentace**

# NÁVRH REKONSTRUKCE HISTORICKÉ BUDOVY VE VARNSDORFU

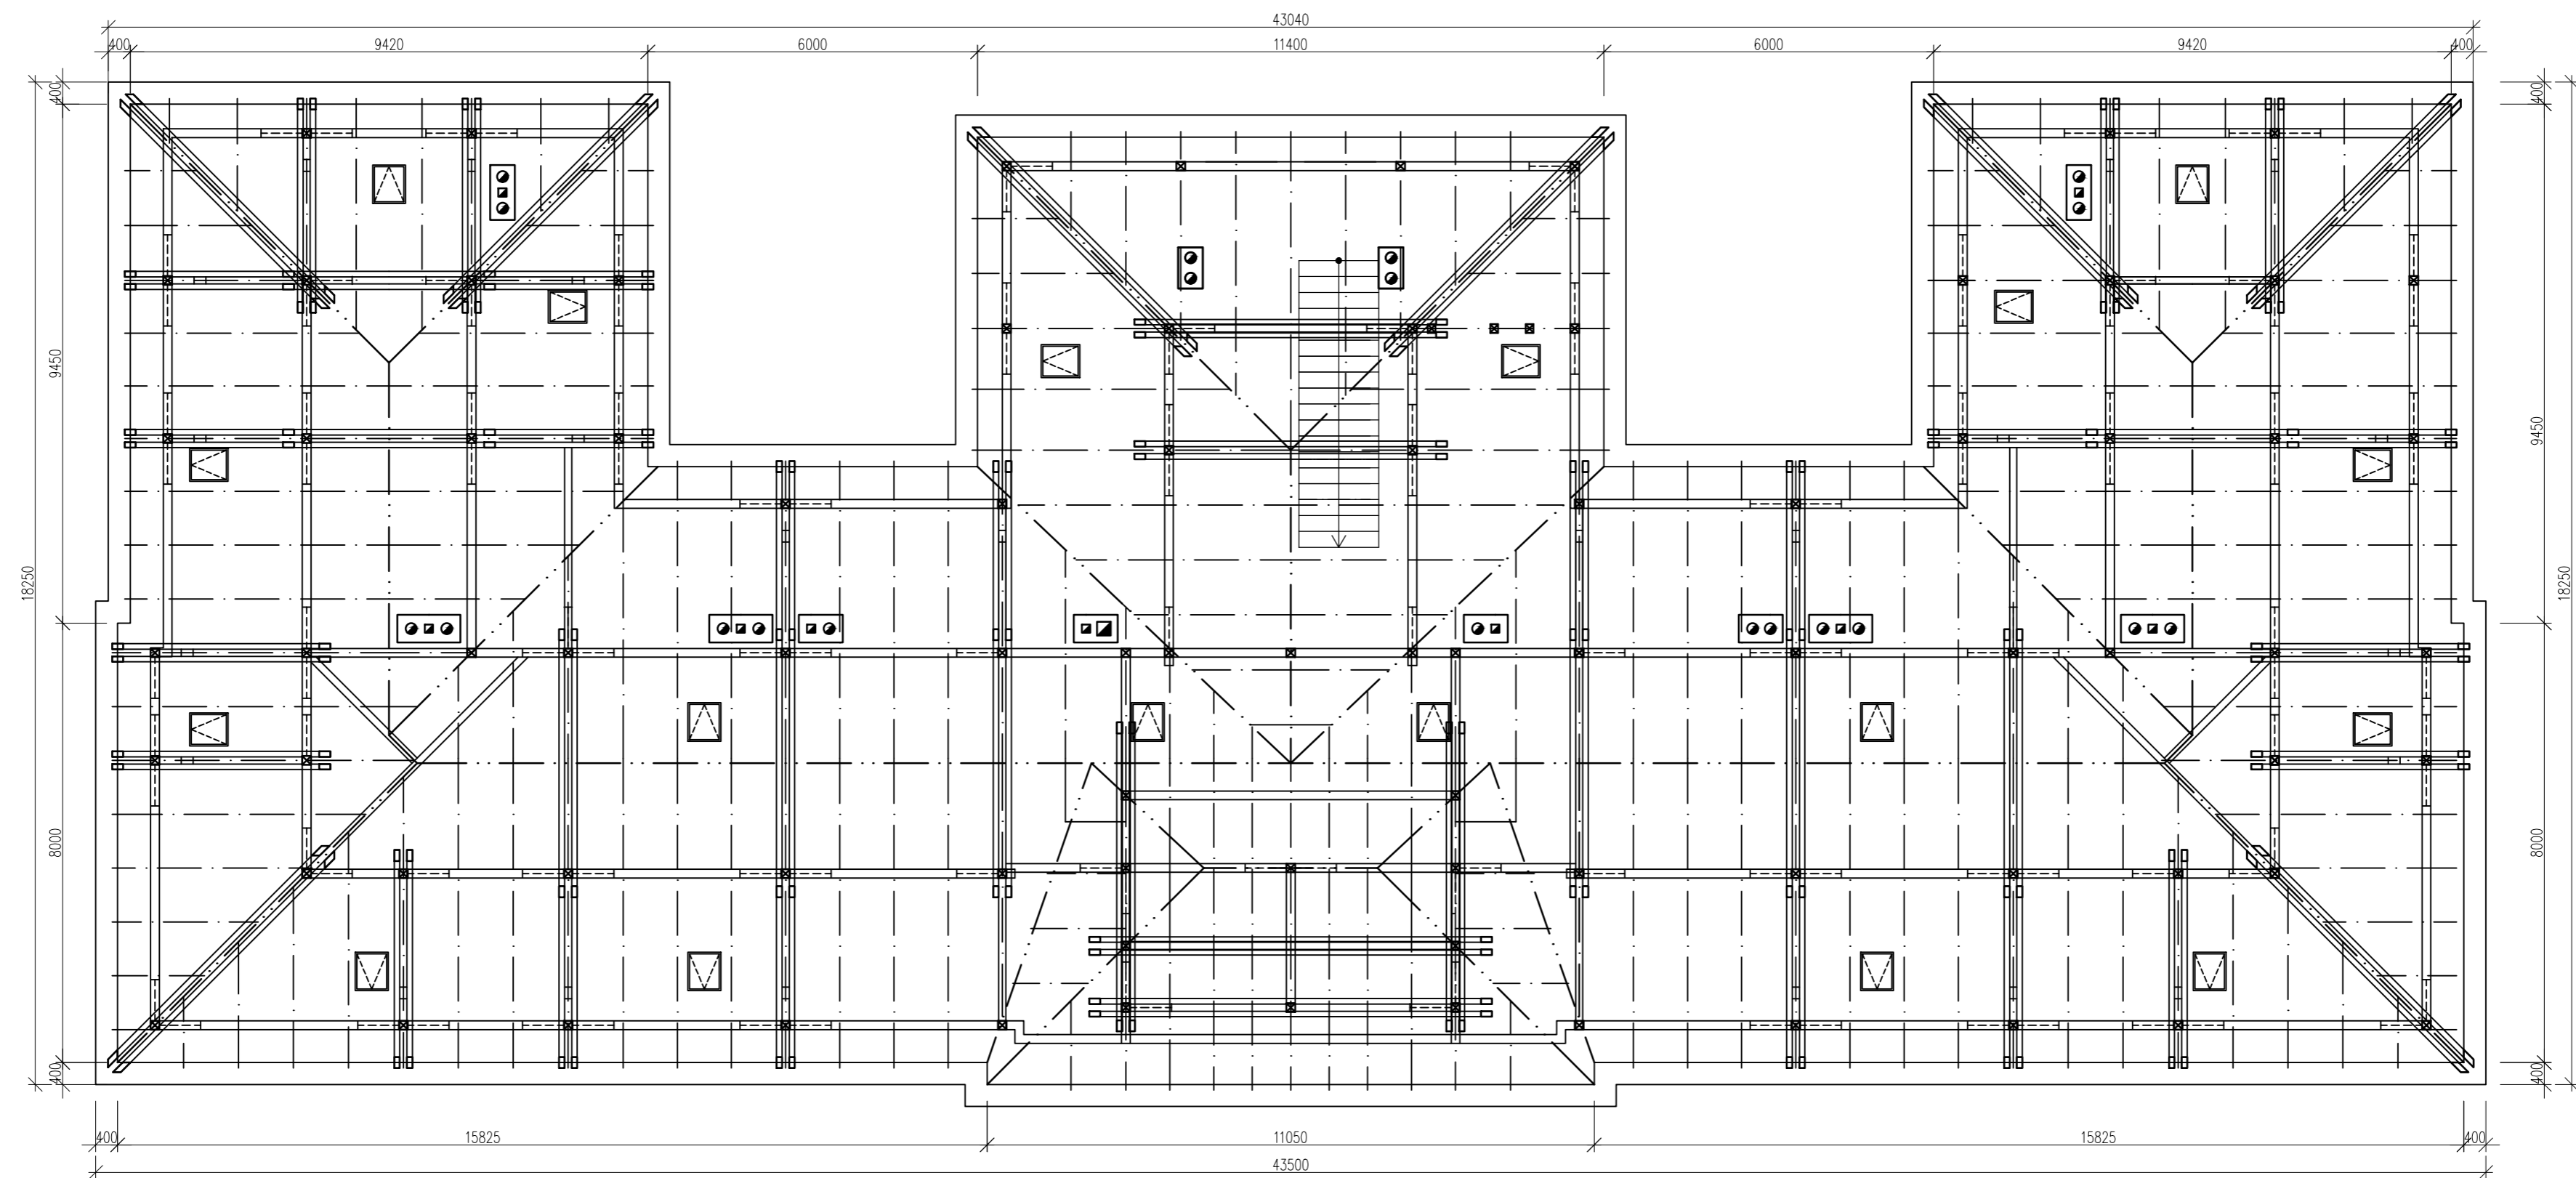
Výkres krovu

Z důvodu narušené pochozí konstrukce v půdním prostoru nebylo možno provést kompletní stavebně-technický průzkum – skutečný stav se může od stavu zakresleného lišit

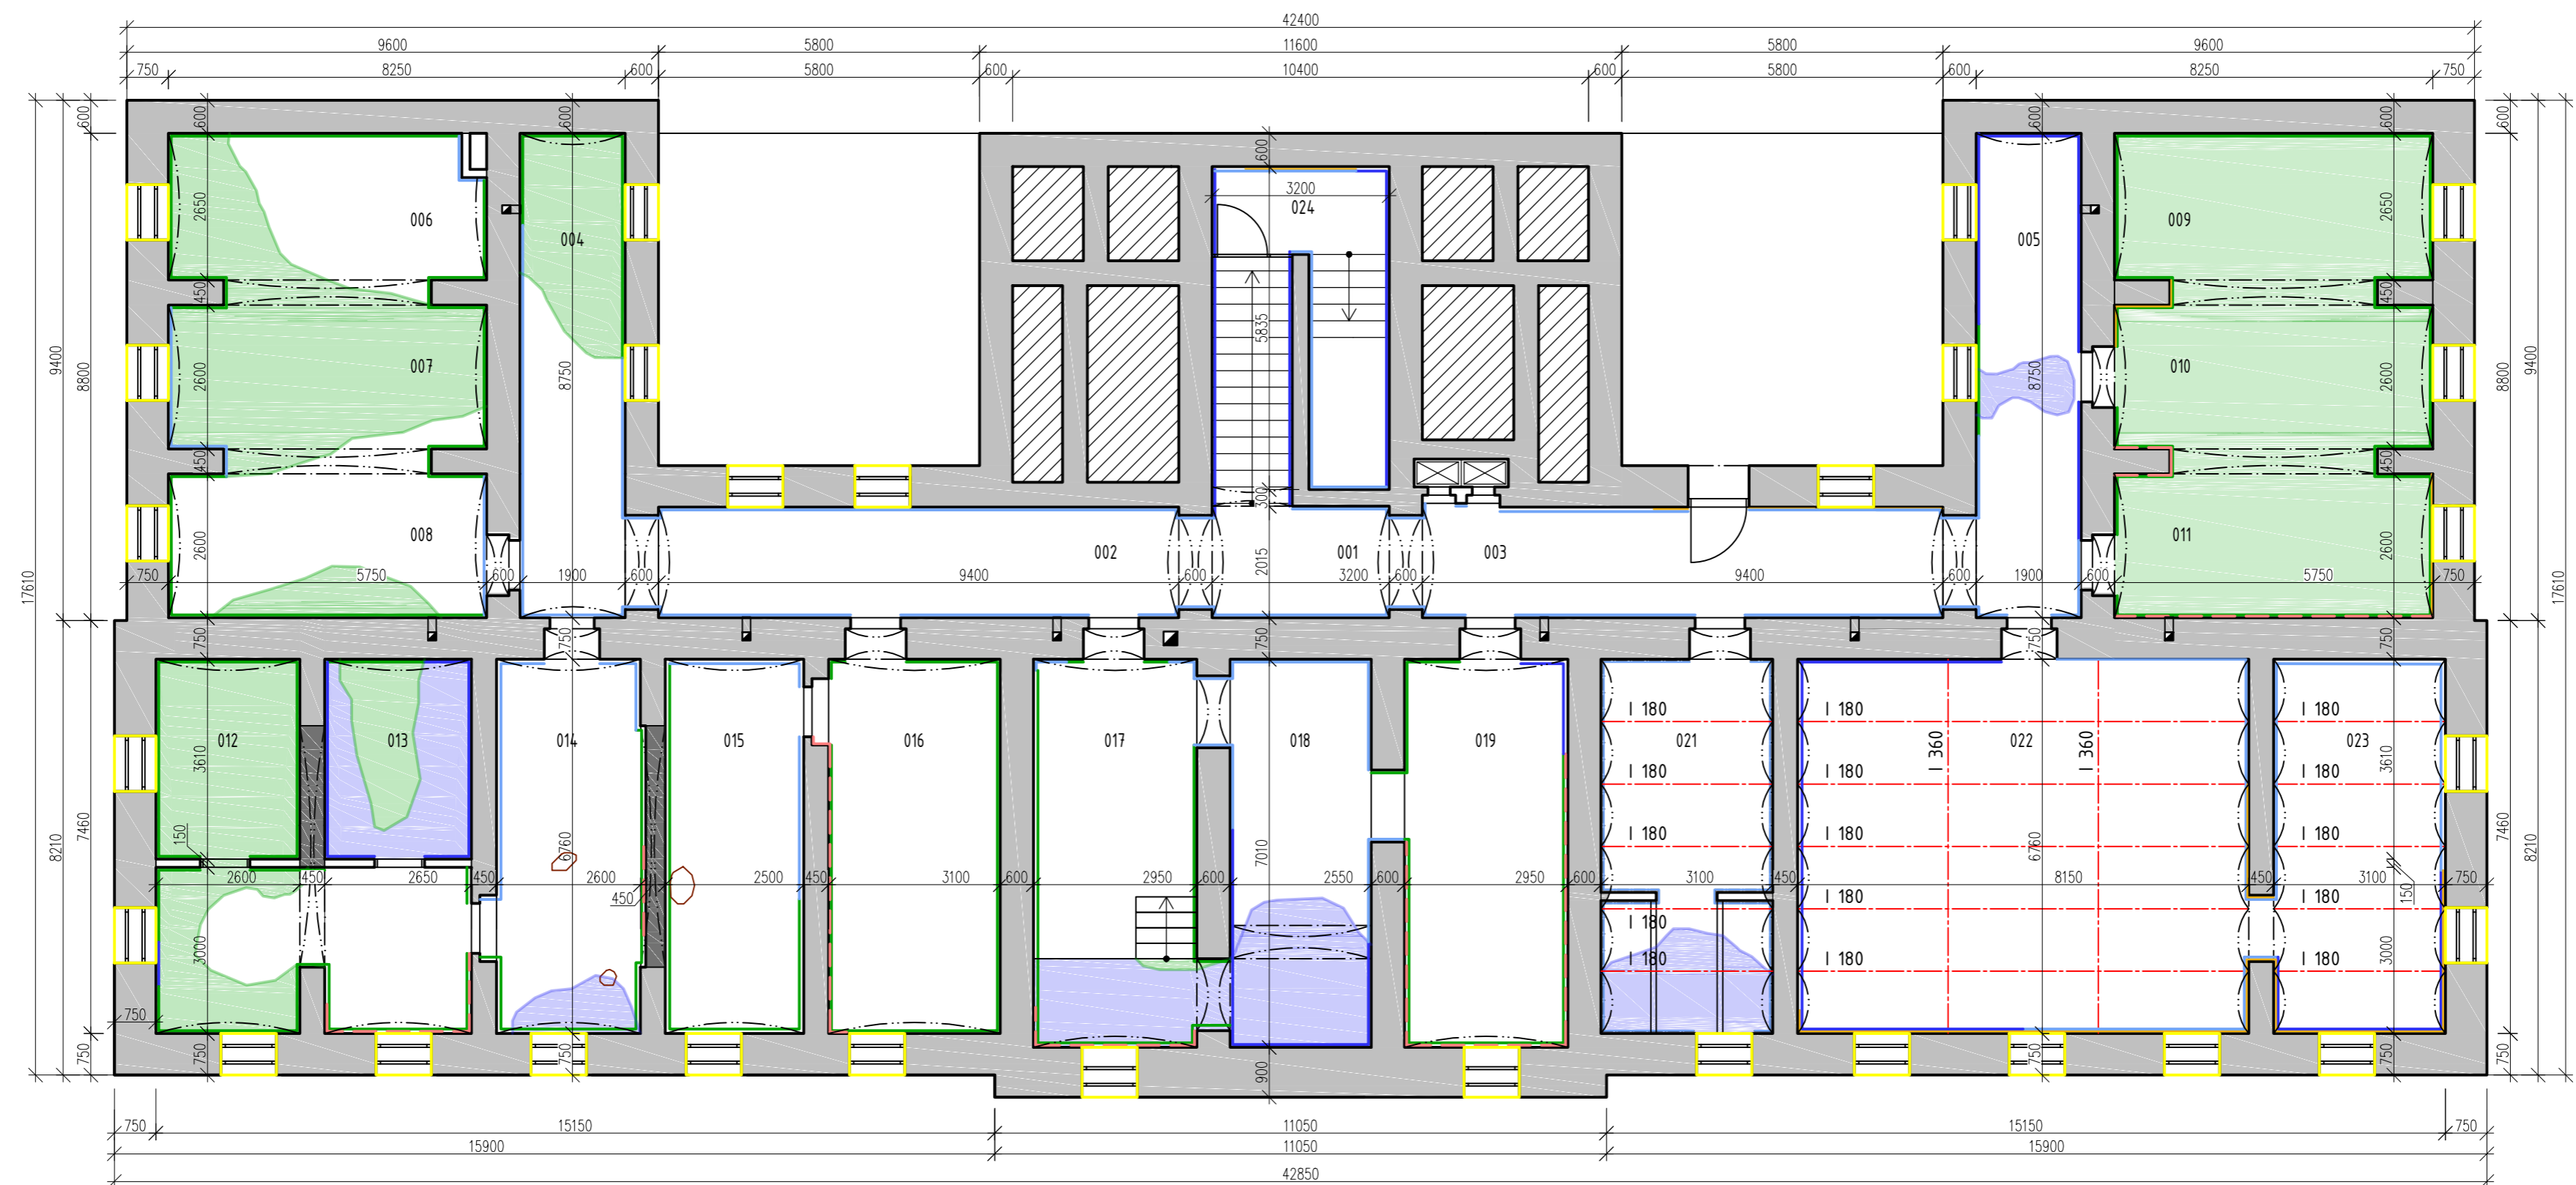
Zakreslení poruch v půdoryse 1.PP

| | Nosné konstrukce | | Nosník profilu I degradující vlivem vlhkosti – koroze |
| | Nenosné konstrukce | | Odkryté zdicí prvky |
| | Dodatečně provedené úpravy během rekonstrukcí | | Výkvěty solí na svislých konstrukcích objektu |
| | Vlhkostní mapy na nášlapných vrstvách podlahy na terénu | | Degradace svislých konstrukcí biologickými činiteli |
| | Vlhkostní mapy na nášlapných vrstvách podlahy na terénu + degradace biologickými činiteli | | Malé projevy vlhkosti na svislých konstrukcích |
| | Zemina původní | | Velké projevy vlhkosti na svislých konstrukcích |
| | Místa porušení podlahových konstrukcí | | Narušené okenní otvory + chybějící dokončovací práce |

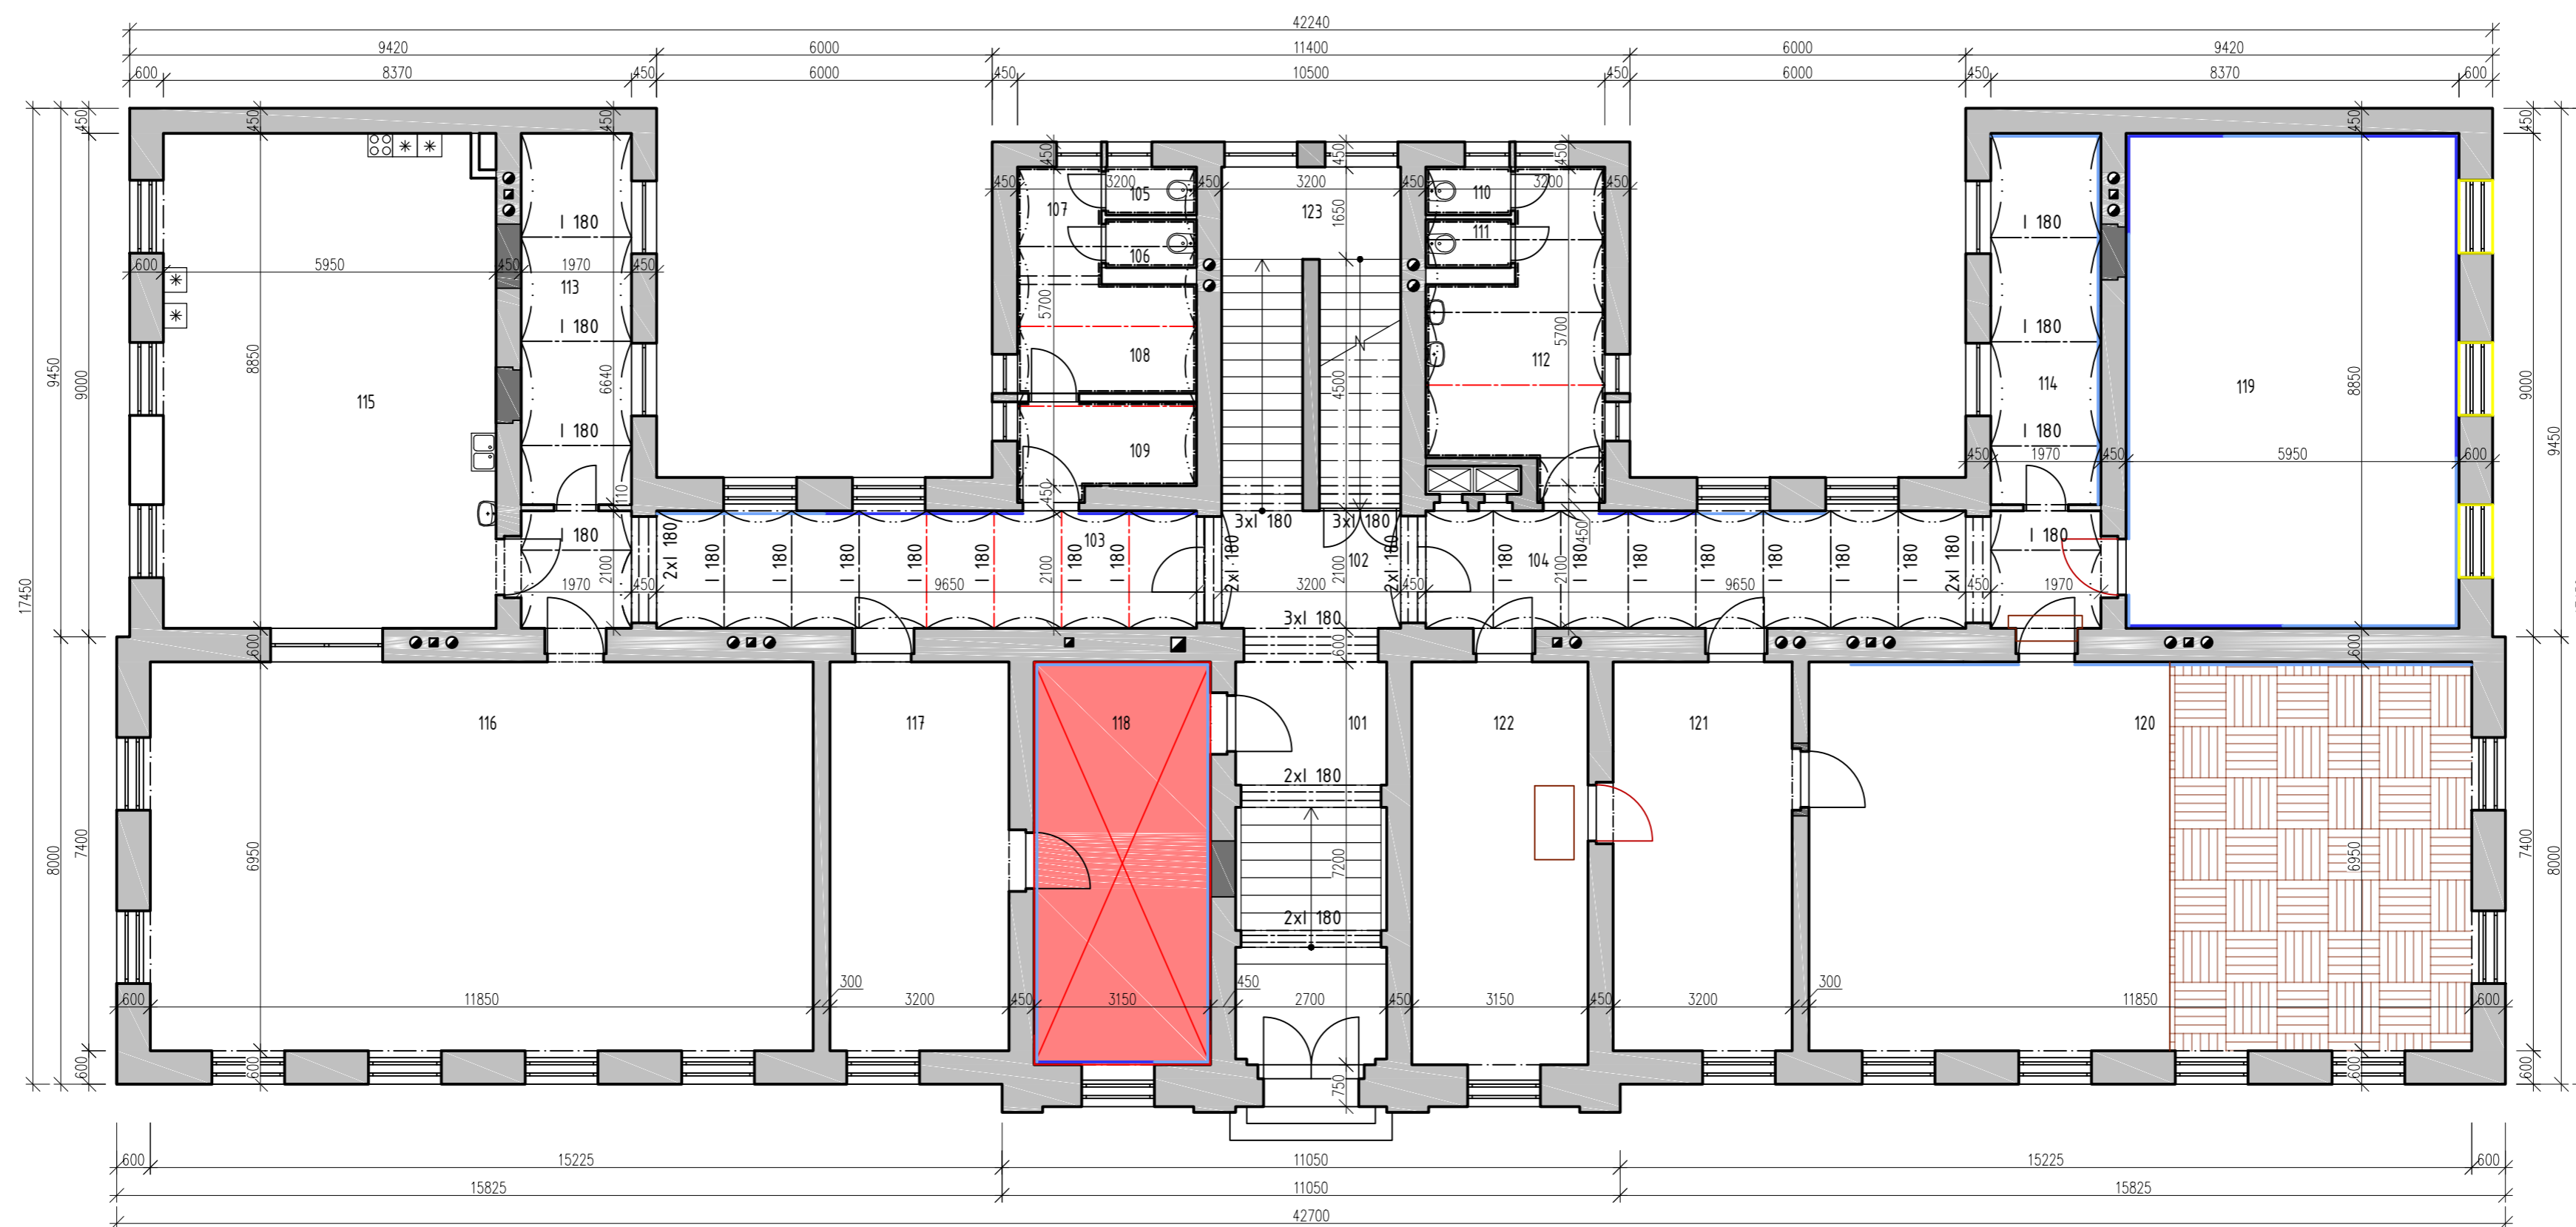
Zakreslení poruch v půdoryse 1.NP

| | Nosné konstrukce | | Nosník profilu I degradující vlivem vlhkosti – koroze |
| | Nenosné konstrukce | | Narušené okenní otvory + chybějící dokončovací práce |
| | Dodatečně provedené úpravy během rekonstrukcí | | Malé projevy vlhkosti na svislých konstrukcích |
| | Zřícená stropní konstrukce – dřevěný trámový strop | | Velké projevy vlhkosti na svislých konstrukcích |
| | Malé projevy vlhkosti na stropní konstrukci | | Chybějící dveřní křídlo |
| | Velké projevy vlhkosti na stropní konstrukci | | Místa porušení podlahových konstrukcí |
| | Porušená nášlapná vrstva podlahy | | |

- V celém prvním nadzemním podlaží proběhla rekonstrukce omítek a stropních konstrukcí
- Výjimku tvoří stropní konstrukce nad místností 118, kde došlo vlivem deště k jejímu úplnému zřícení

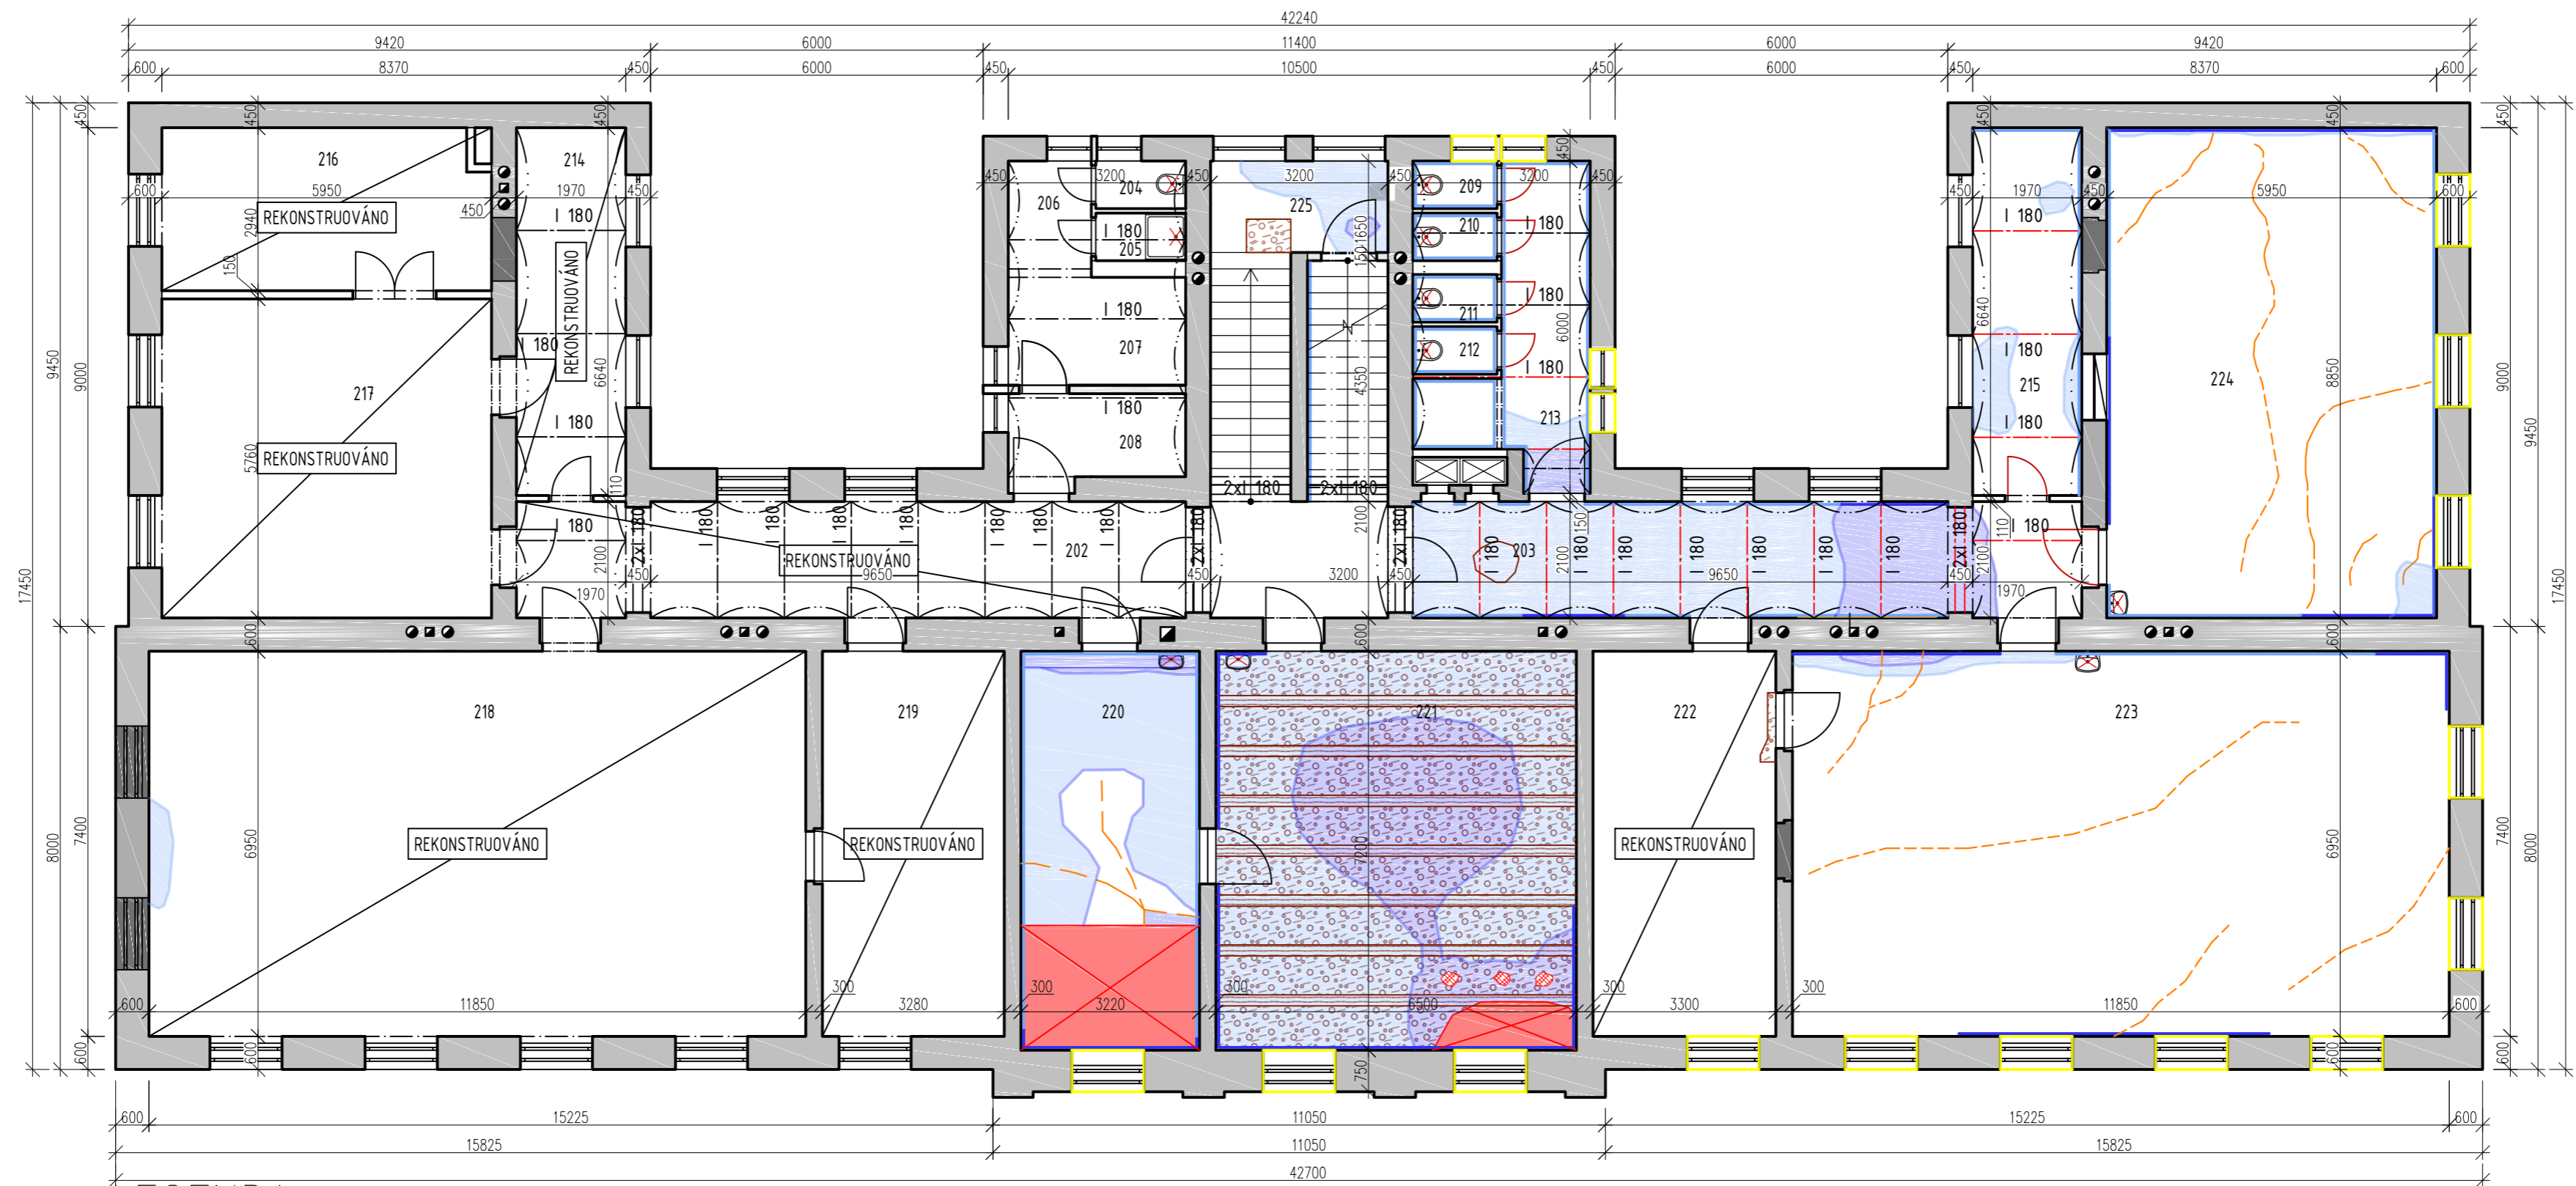
Zakreslení poruch v půdoryse 2.NP

| | Nosné konstrukce | | Nosník profilu I degradující vlivem vlhkosti – koroze |
| | Nenosné konstrukce | | Odkryté zdící prvky |
| | Dodatečně provedené úpravy během rekonstrukcí | | Narušené okenní otvory + chybějící dokončovací práce |
| | Zřícená stropní konstrukce – dřevěný trámový strop | | Stropní kce – nestatické trhliny v pohledu |
| | Malé projevy vlhkosti na stropní konstrukci | | Malé projevy vlhkosti na svislých konstrukcích |
| | Velké projevy vlhkosti na stropní konstrukci | | Velké projevy vlhkosti na svislých konstrukcích |
| | Porušená nášlapná vrstva podlahy | | demontované umyvadlo |
| | Odkrytá rákosová omítka | | demontované WC |
| | | | demontovaný sprchový kout |
| | | | Chybějící dveřní křídlo |

Nosné konstrukce v rekonstruovaných prostech jsou zakryty podhledem, omítkou či novou nášlapnou vrstvou, tudíž není znám jejich skutečný stav.

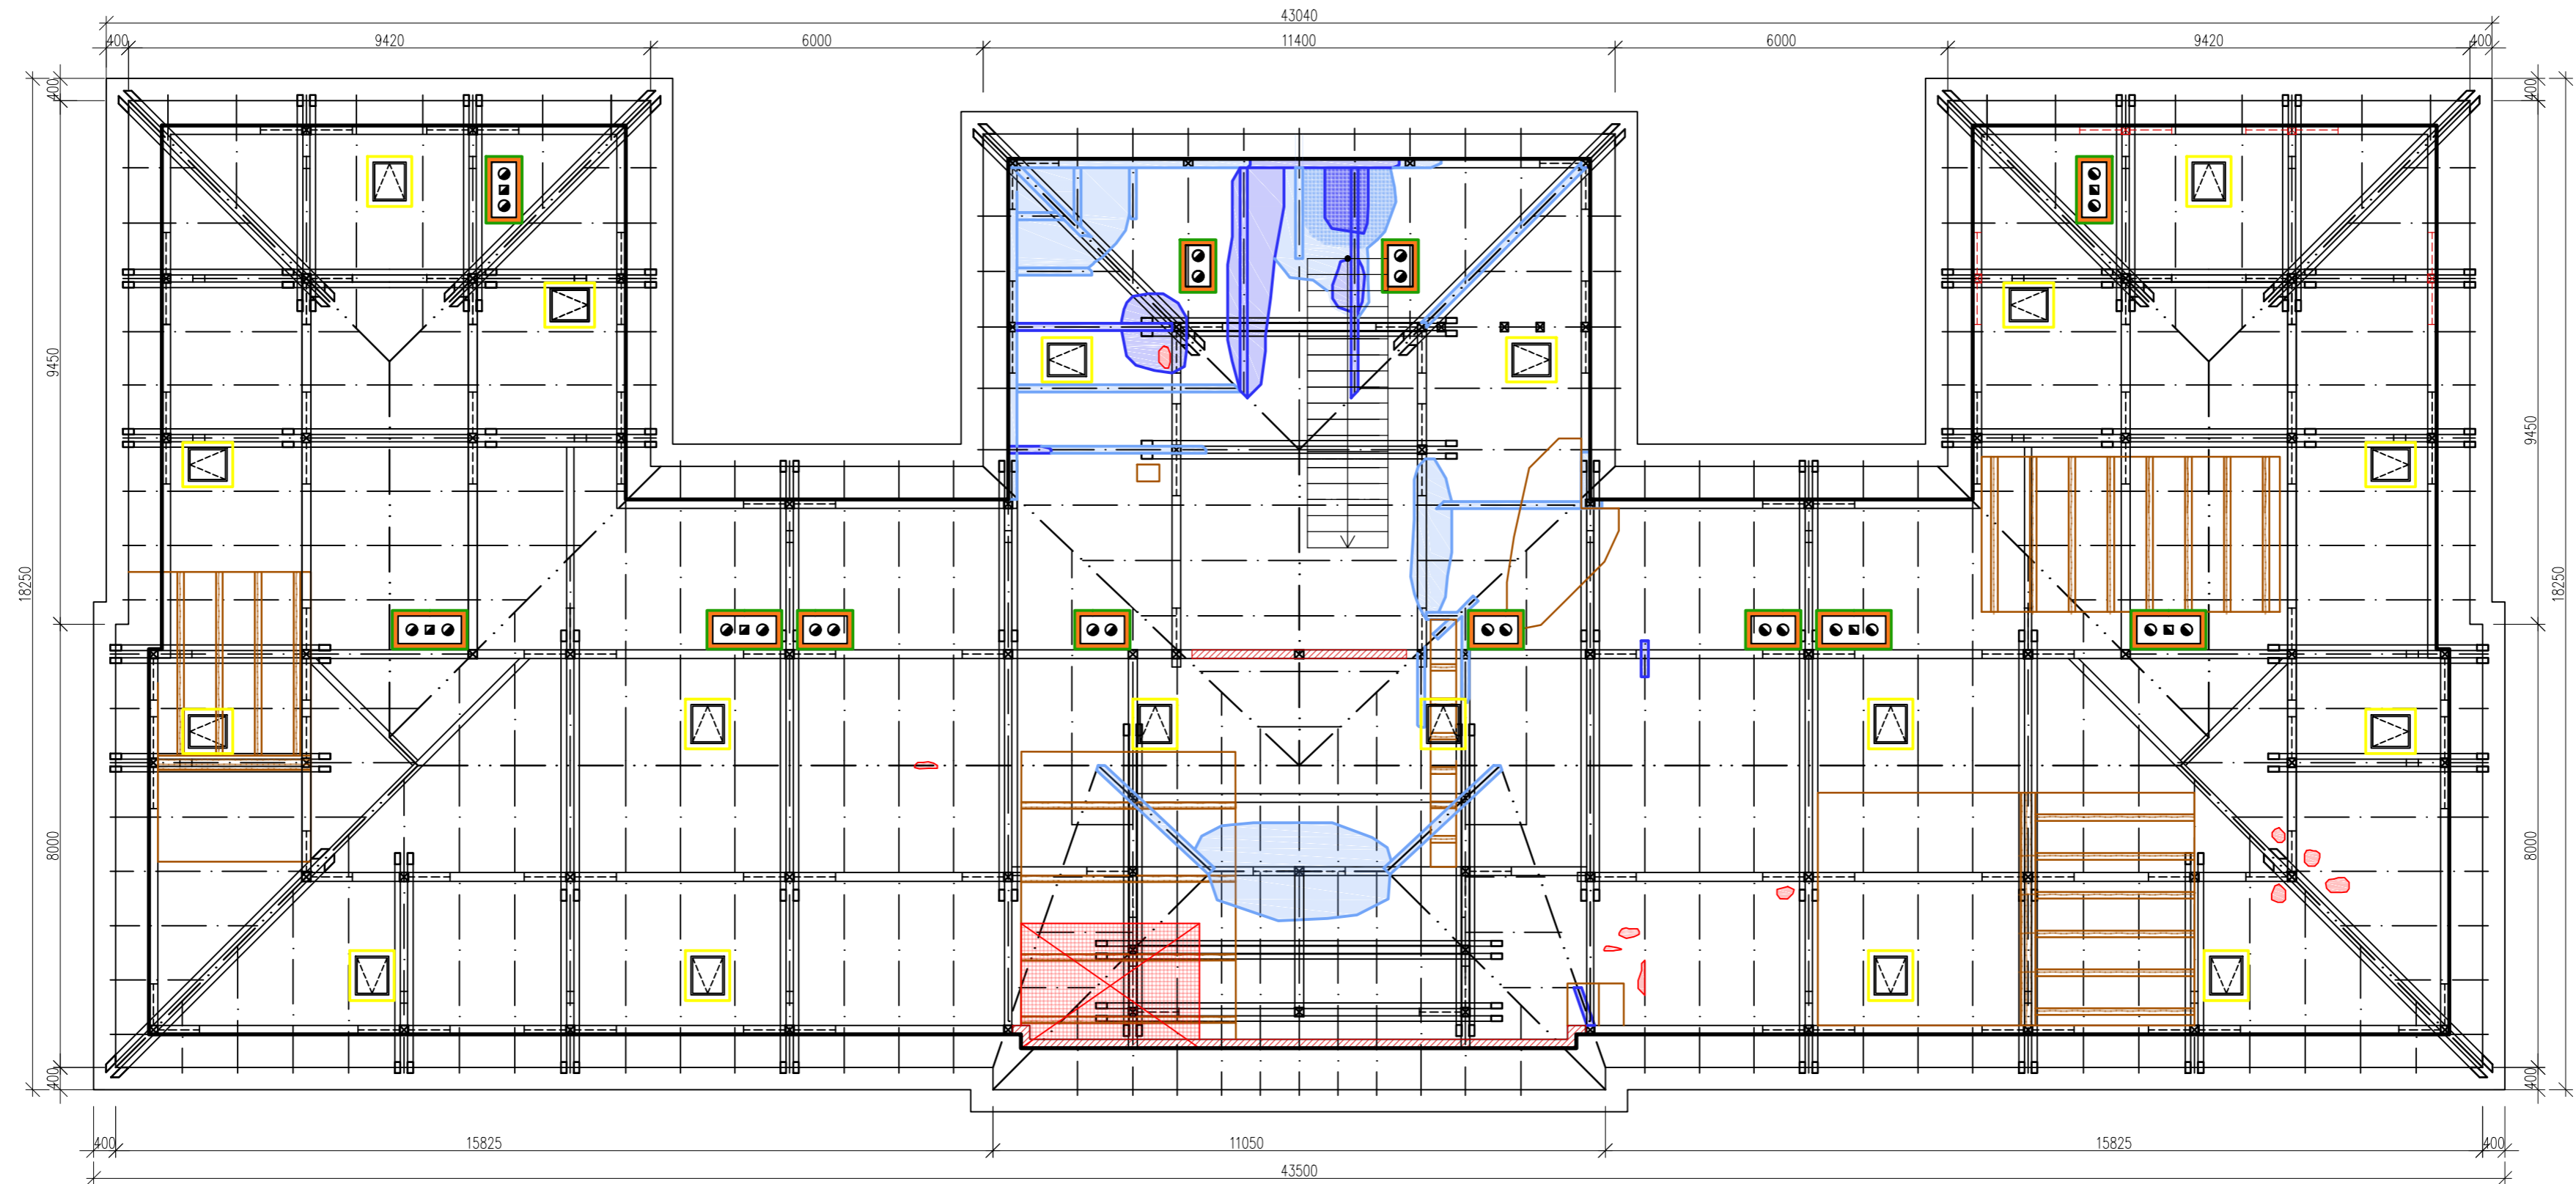
Zakreslení poruch ve výkresu krovu

| | Narušená stropní konstrukce – neodborným zásahem odříznuto degradované zhlaví stropních dřevěných trámů |
| | Malé projevy vlhkosti na dřevěných prvcích krovu |
| | Velké projevy vlhkosti na dřevěných prvcích krovu |
| | Malé projevy vlhkosti na dřevěných prvcích podlahy |
| | Velké projevy vlhkosti na dřevěných prvcích podlahy |
| | Narušená půdní podlahová konstrukce |
| | Chybějící konstrukce |

| | Degradovaná vnější vrstva komínové konstrukce – projevy poruch chemických, fyzikálních i mechanických |
| | Narušená střešní krytina – chybějící pálené tašky |
| | Narušená omítka půdní nadezdívky |
| | Chybějící oplechování komínů |
| | Špatný stav střešních oken + chybějící oplechování |
| | Chybějící sloupky v konstrukci krovu |

- Poruchy krovu a střešní konstrukce byly zakresleny s ohledem na omezenou možnost pohybu po narušené stropní konstrukci tohoto prostoru.
- Kromě zakreslených poruch dále dřevěné prvky krovu podléhají chemické korozi a dřevokazným škůdcům (červotoč)

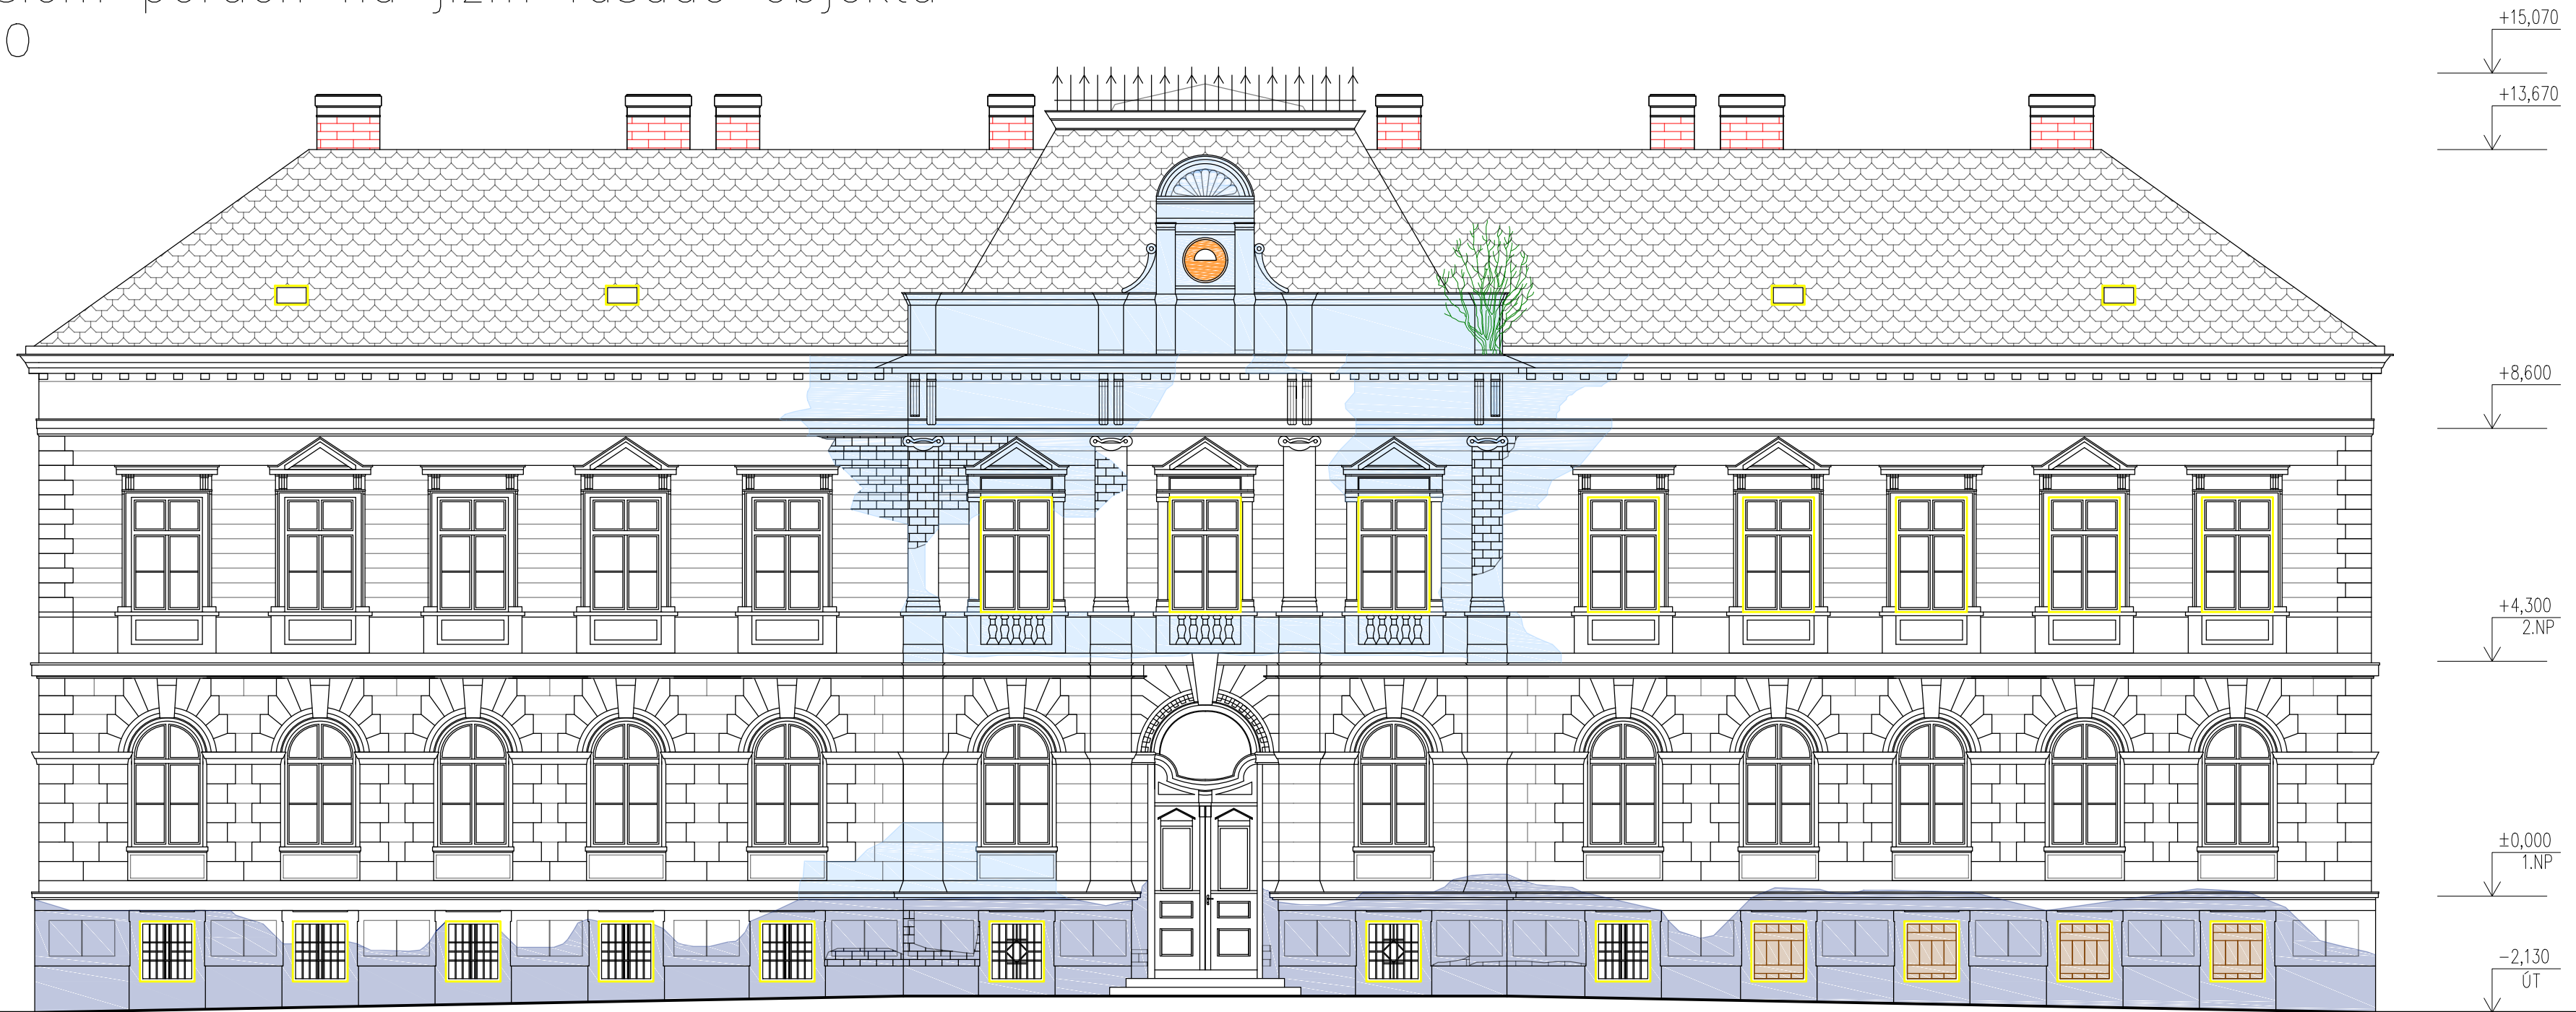
## Zakreslení poruch na jižní fasádě objektu

Vlhkostní mapy od vztlínající vlhkosti
-

Vlhkostní mapy od hnané srážkové vody a od vody pronikající skrz porušený dešťový svod
-

Odkryté zdivo

Konstrukce komínů narušená poruchami charakteru chemického, fyzikálního a mechanického

Degradace objektu vlivem vyšších rostlin

Pobití okenních otvorů

Nefunkční zrezivělé hodiny

Narušené okenní otvory + chybějící dokončovací práce oken

Střešní krytina je porušena napříč celou konstrukcí zastřešení → zatékání srážkové vody do konstrukce krovu

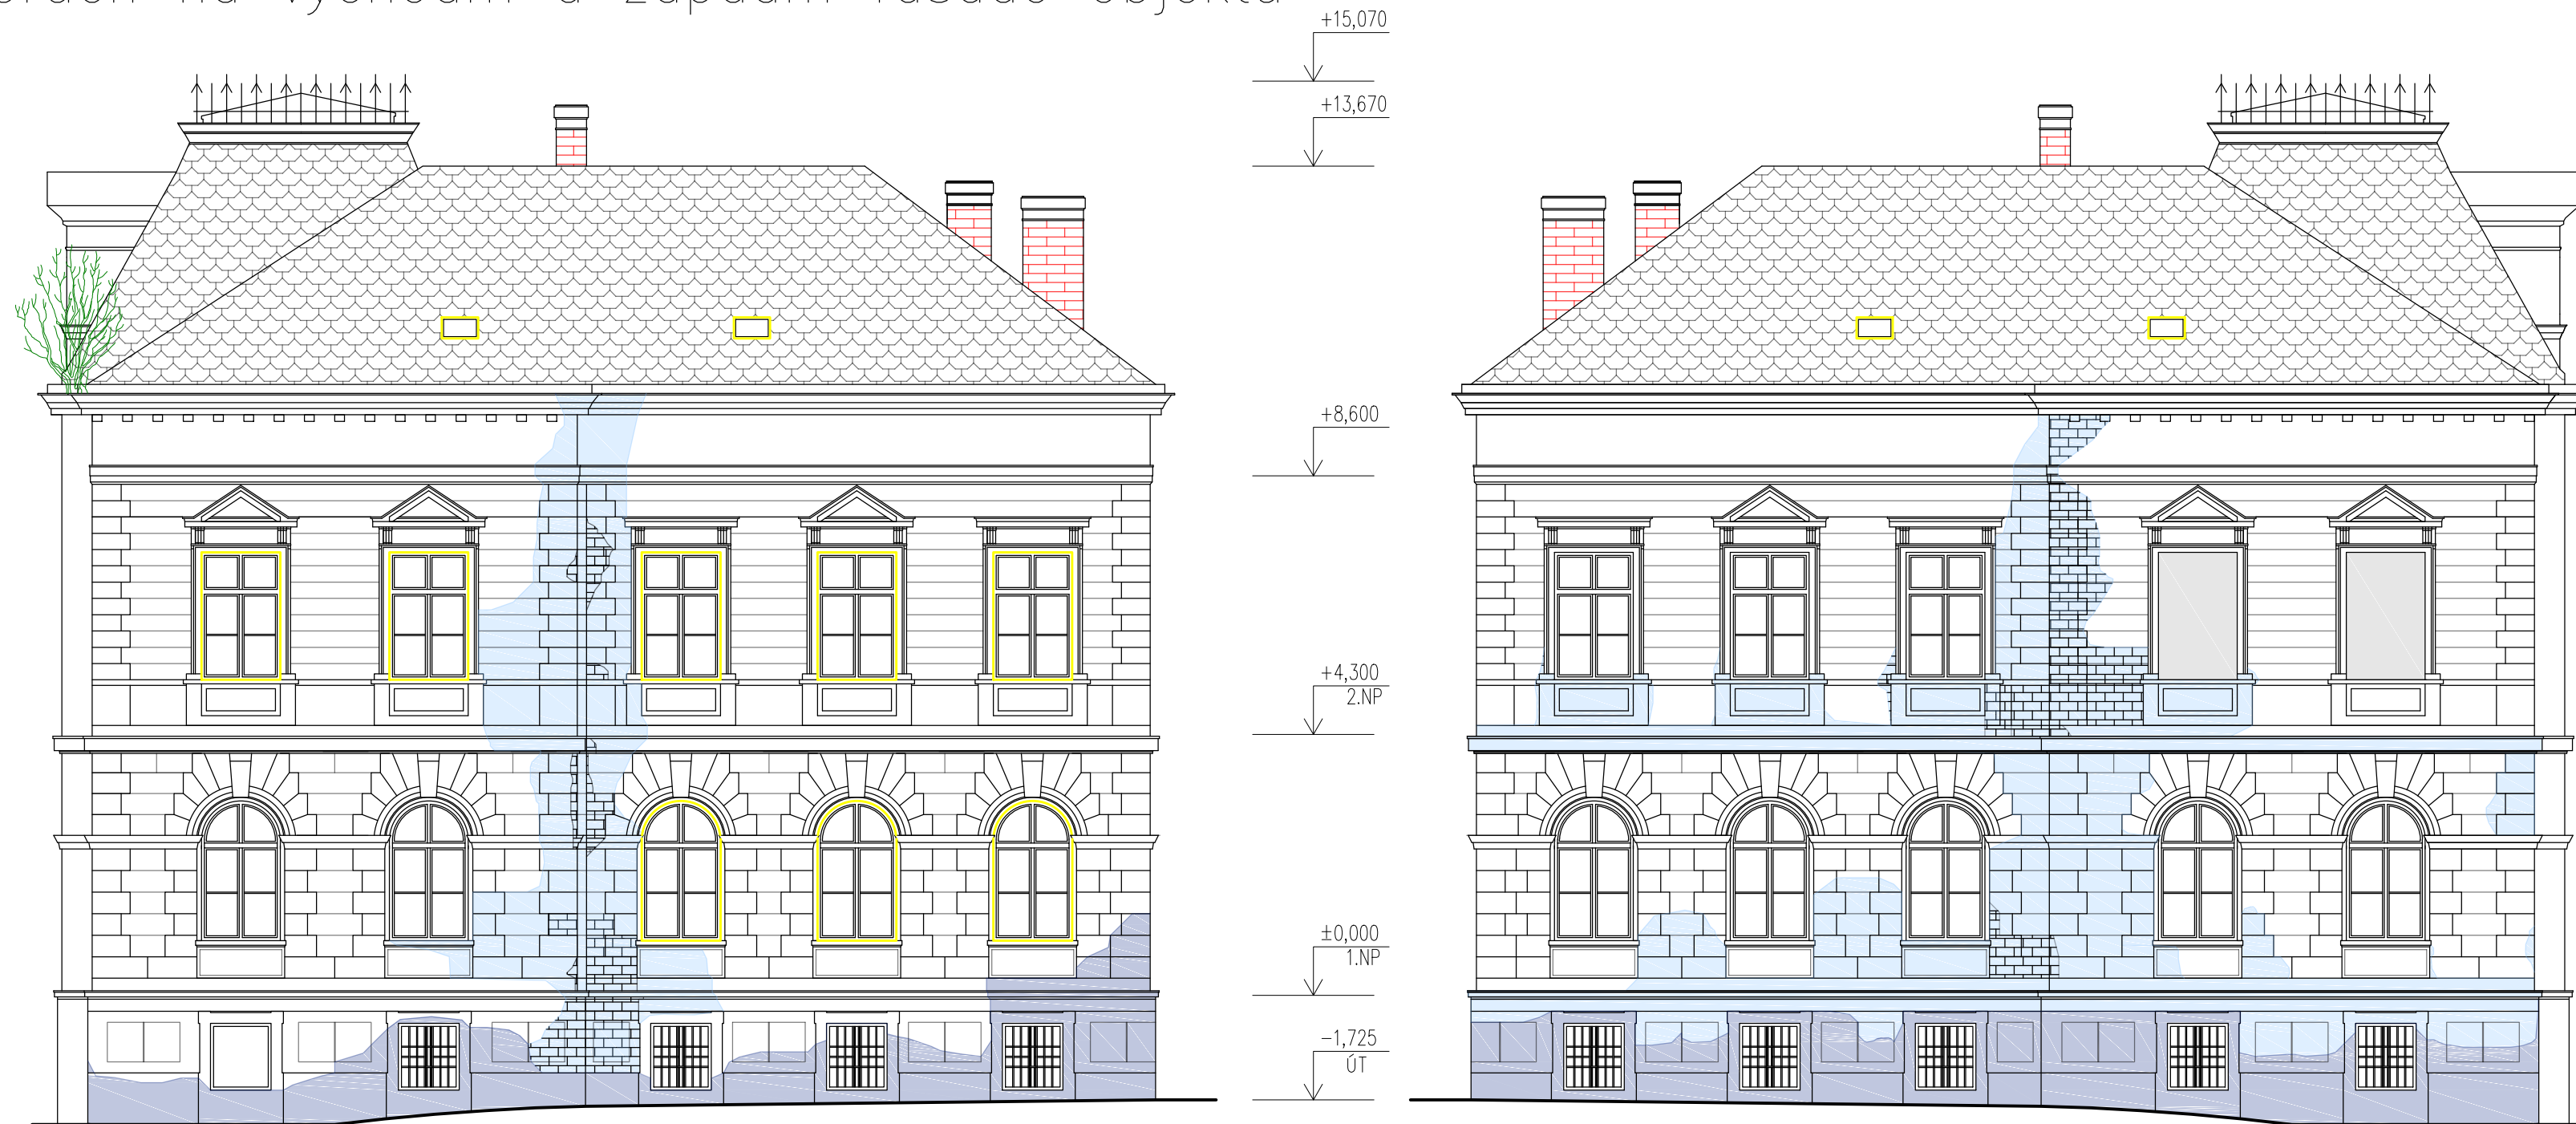
## Zakreslení poruch na východní a západní fasádě objektu

Vlhkostní mapy od vztlínající vlhkosti

Vlhkostní mapy od hnané srážkové vody

Odkryté zdivo

Konstrukce komínů narušená poruchami charakteru chemického, fyzikálního a mechanického

Chybějící zasklení

Narušené okenní otvory + chybějící dokončovací práce oken

Degradace objektu vlivem vyšších rostlin
