Návrh rekonstrukce historické budovy  
ve Varnsdorfu

**Schematická výkresová dokumentace**

# NÁVRH REKONSTRUKCE HISTORICKÉ BUDOVY VE VARNSDORFU

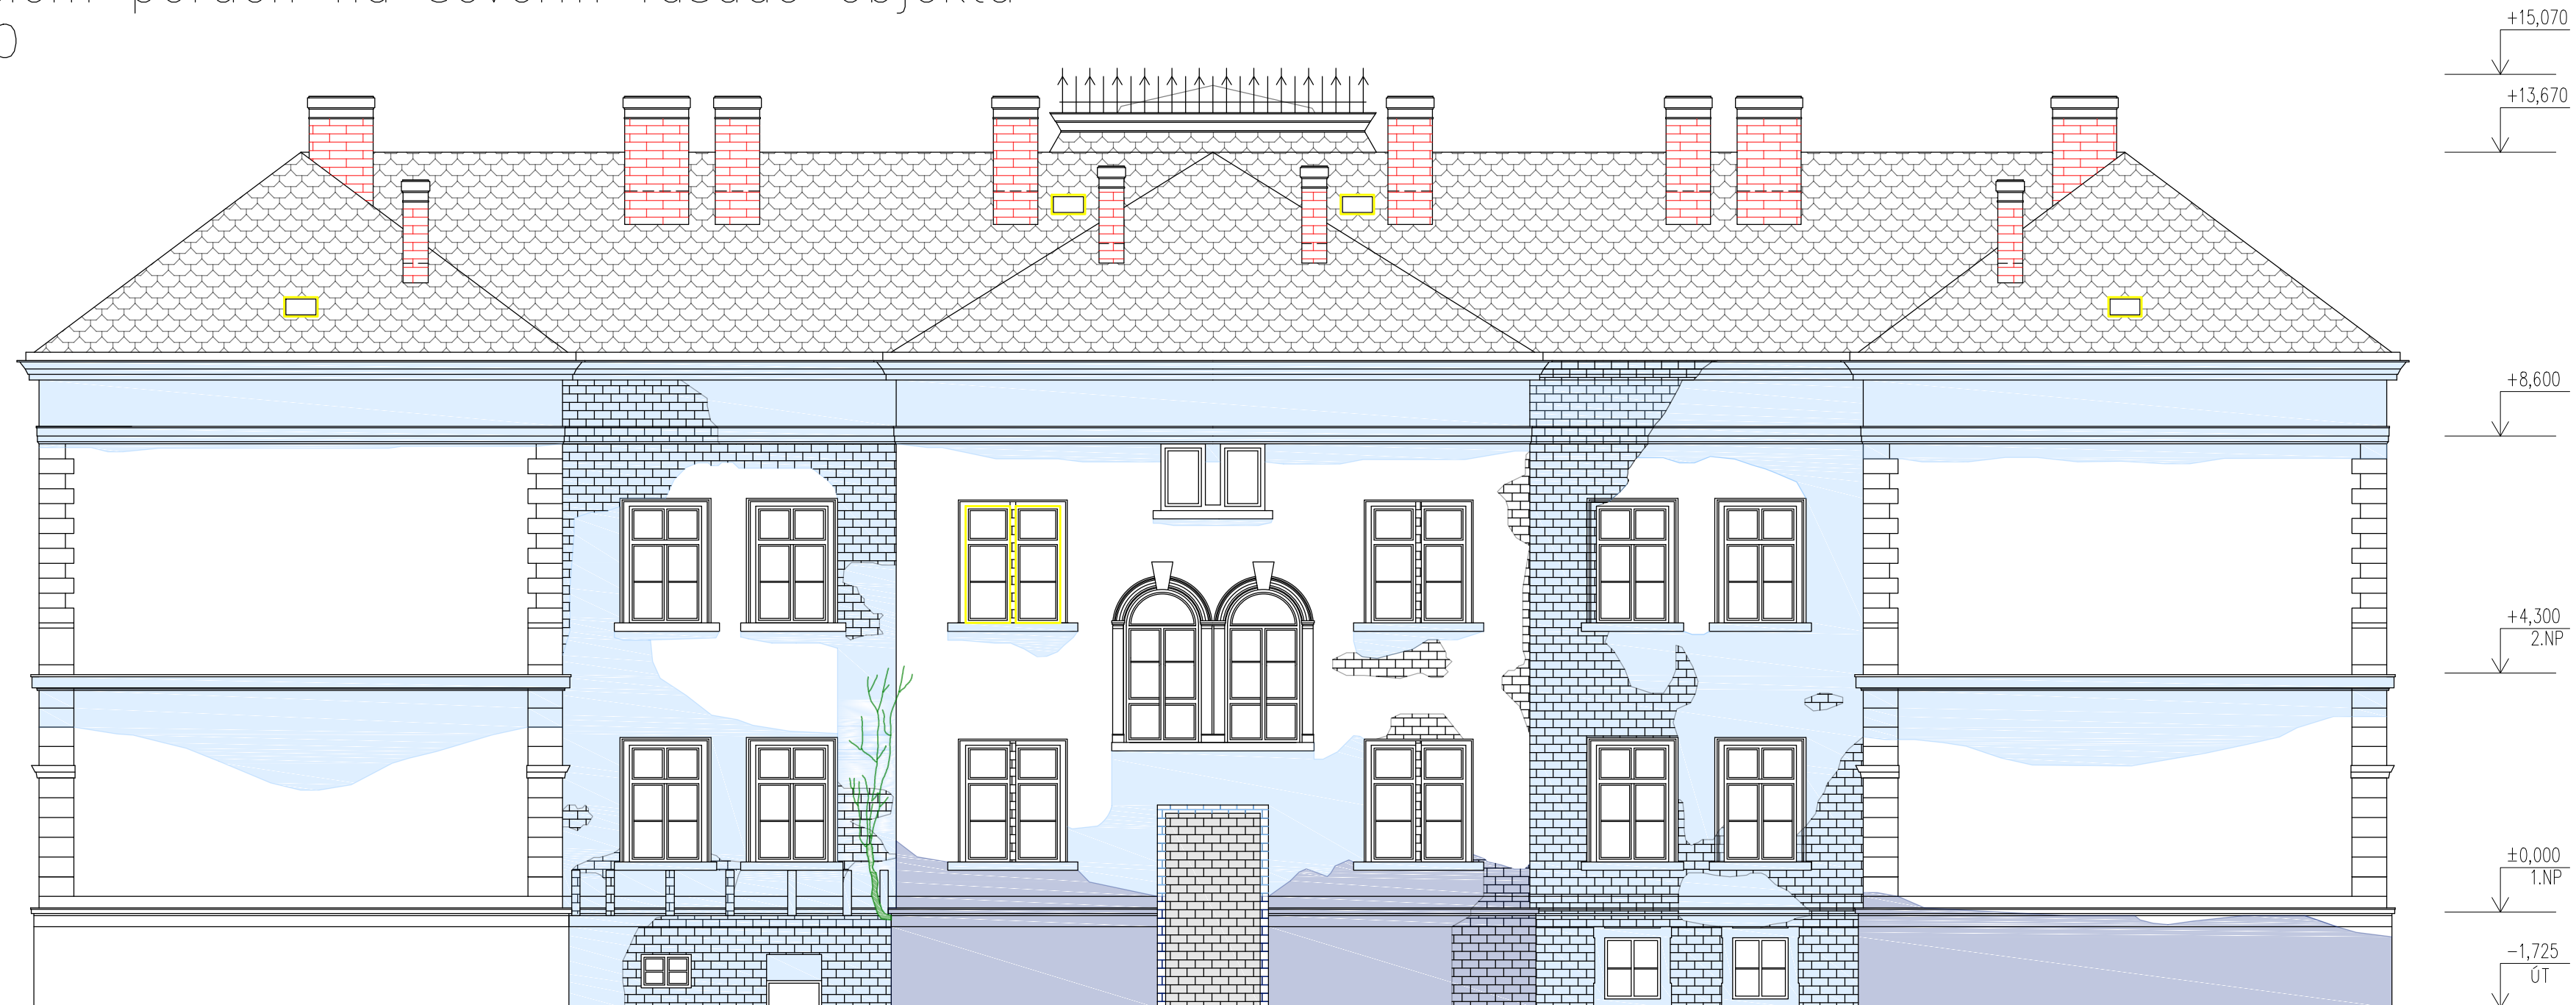
## Zakreslení poruch na severní fasádě objektu

Vlhkostní mapy od vztlínající vlhkosti

Vlhkostní mapy od hnané srážkové vody a od vody pronikající skrz porušený dešťový svod

Odkryté zdivo

Konstrukce komínů narušená poruchami charakteru chemického, fyzikálního a mechanického

Narušené okenní otvory + chybějící dokončovací práce oken

Degradace objektu vlivem vyšších rostlin

Střešní krytina je porušena napříč celou konstrukcí zastřešení → zatékání srážkové vody do konstrukce krovu

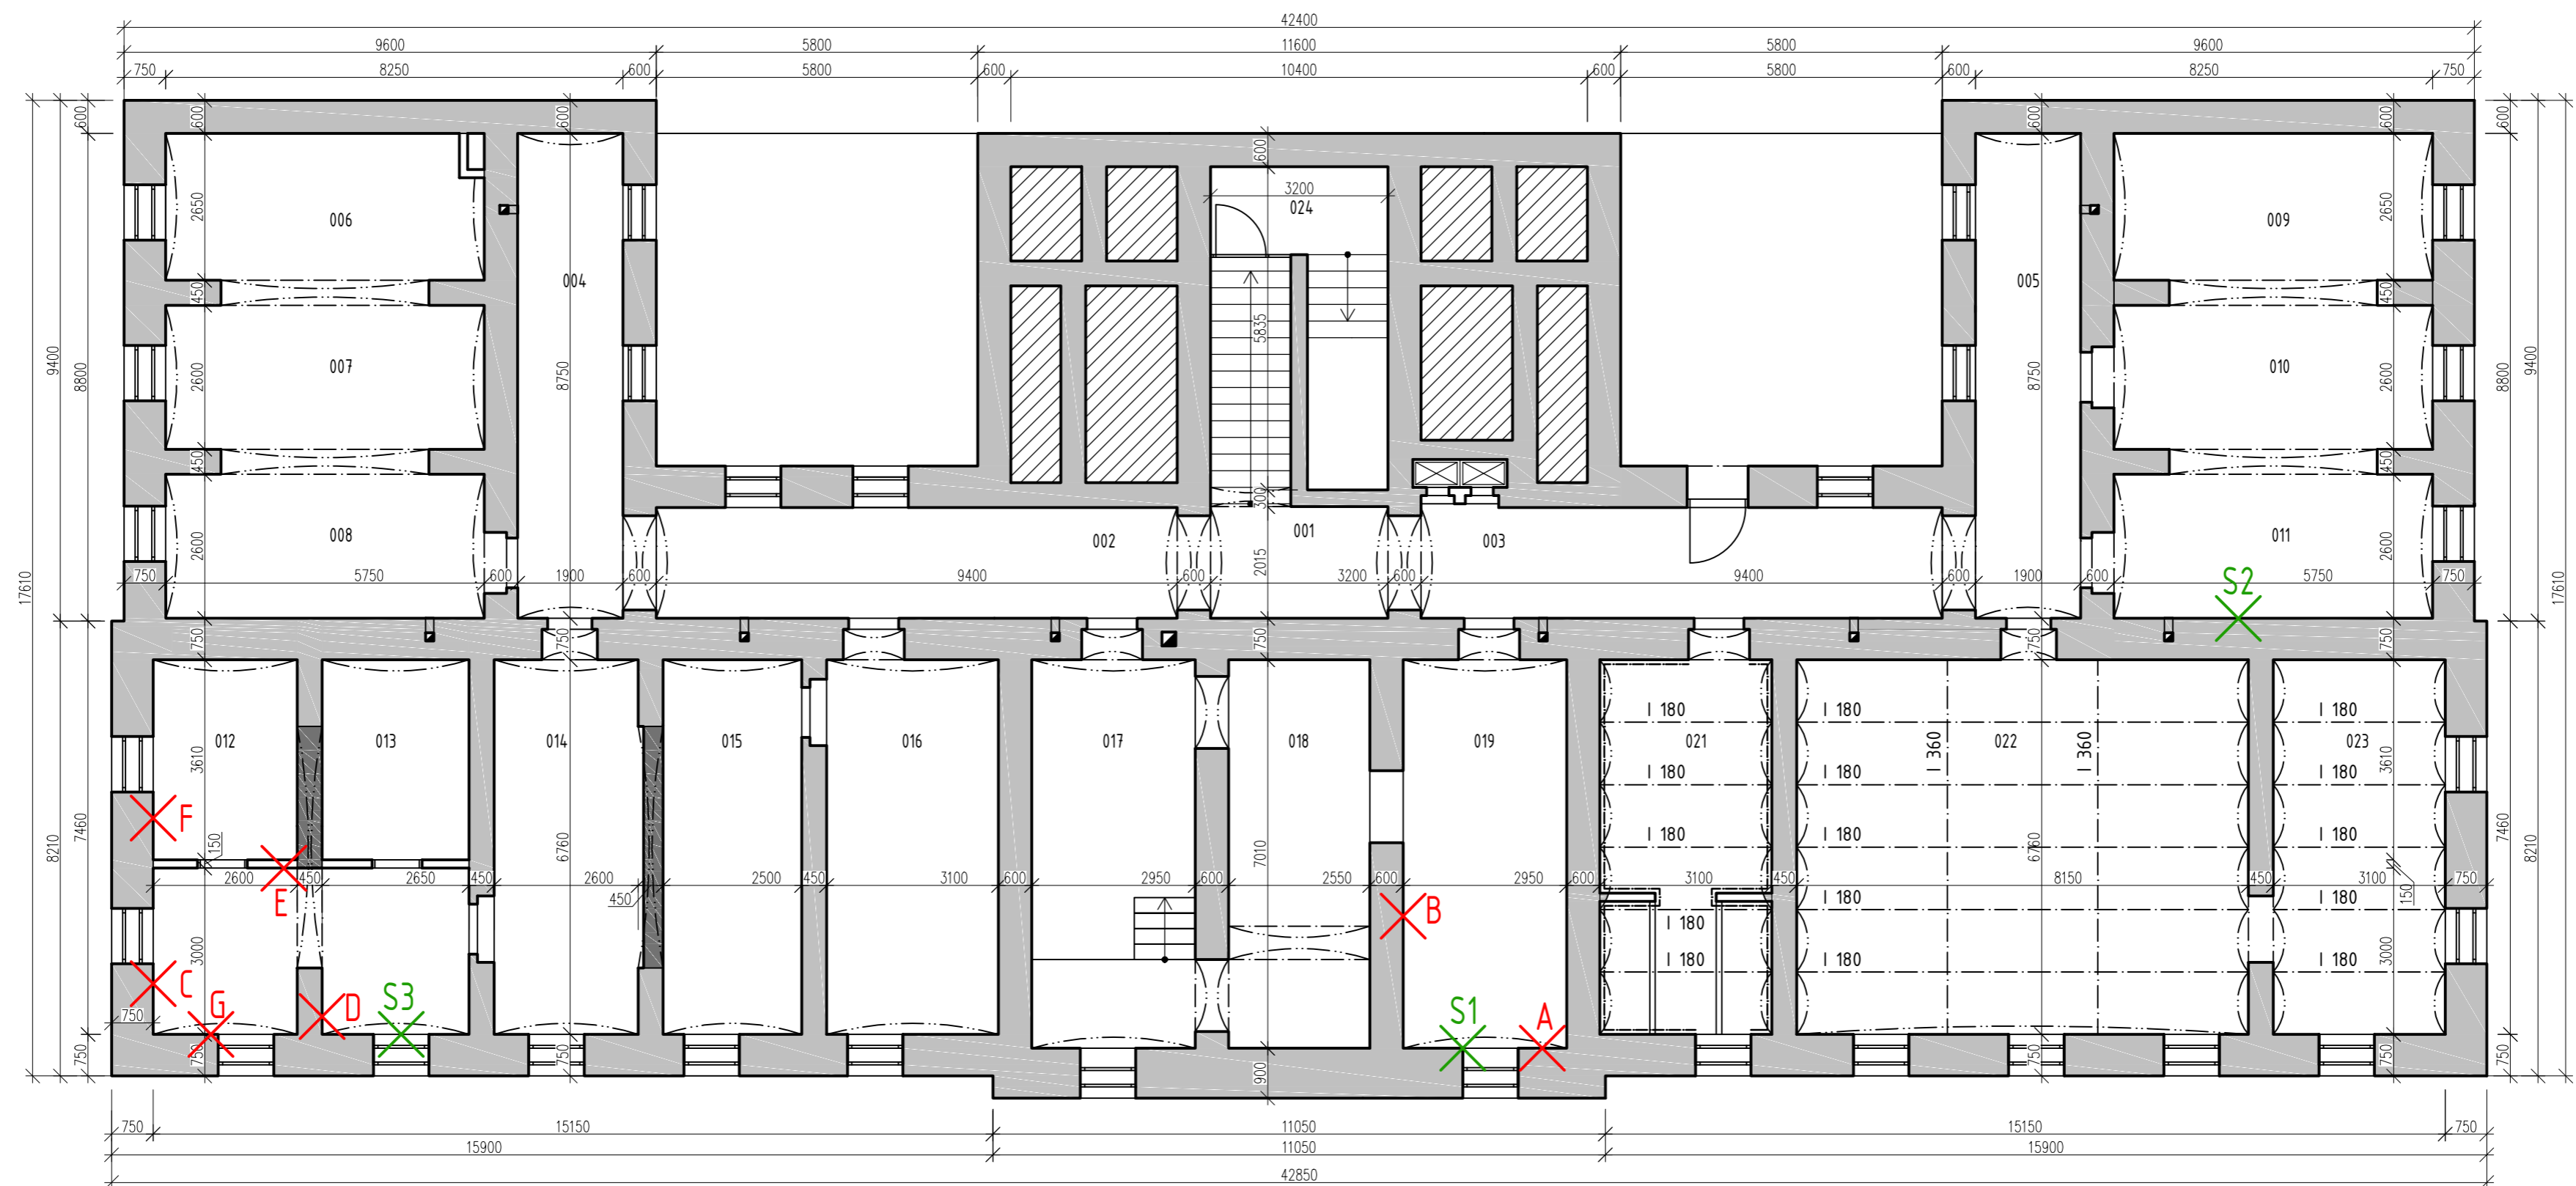
NÁVRH REKONSTRUKCE HISTORICKÉ BUDOVY VE VARNSDORFU  
 Půdorys 1.PP – Místa odběrů vzorků pro laboratorní průzkum  
 M1:100

| | A-G | Odběrná místa pro analýzu vlhkosti |
| | S1-S3 | Odběrná místa pro analýzu vodorozpustných solí |

- Odběr vzorků pro analýzu vlhkosti byl proveden dne 17.03.2019
- Celkem bylo odebráno 15 vzorků v různých výškových úrovních ze 7 míst prostoru suterénu
- Odběr vzorků pro analýzu vodorozpustných solí byl proveden dne 23.03.2019 ze stěn západního, středového a východního křídla objektu, kde byl během stavebně-technického průzkumu objeven výskyt zkrystalizovaných solí na jejich povrchu
