České vysoké učení technické v Praze
Fakulta stavební

BAKALÁŘSKÁ PRÁCE

Sanace zvýšené vlhkosti historických objektů

Remediation of damp in historic buildings

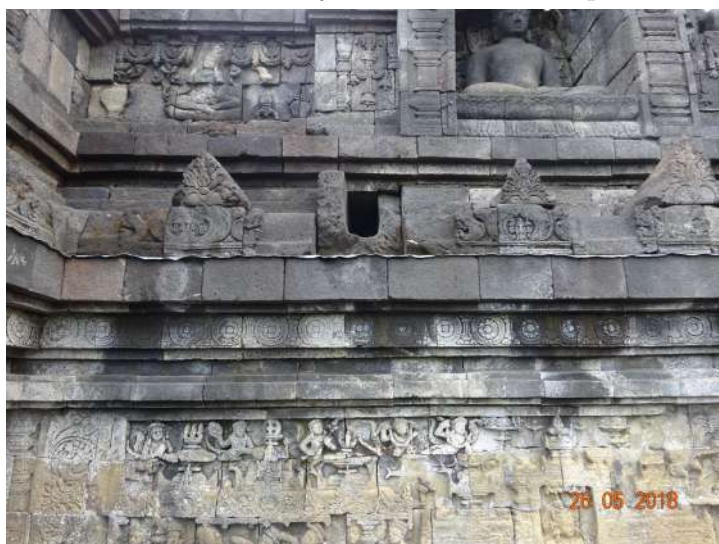
Obr. 2.7: Borobudur, dodatečně vložená hydroizolace, převzato z [14]

Od 20. století probíhá na stavbě rozsáhlá rekonstrukce. Projekt podpořila organizace UNESCO, která v roce 1973 zahájila kampaň na záchranu stavby. Celý Borobudur byl rozebrán na jednotlivé kameny a zase opět složen. Odvodňovací a drenážní systém byl obnoven. Dále byla provedena rekonstrukce podlah a chrličů. Byly osazeny nové odvodňovací žlaby a proběhlo vyčištění žlabů stávajících, které byly již zaneseny. Navíc byly vytvořeny nepropustné vrstvy- viz obr. 2.6, 2.7., filtrační vrstvy a osazeny chrlice na odvod vody. Hlavním cílem provedené rekonstrukce bylo zajistit stabilitu objektu, odvést dešťovou vodu a následně zabránit jejímu hromadění u objektu. [6], [12]

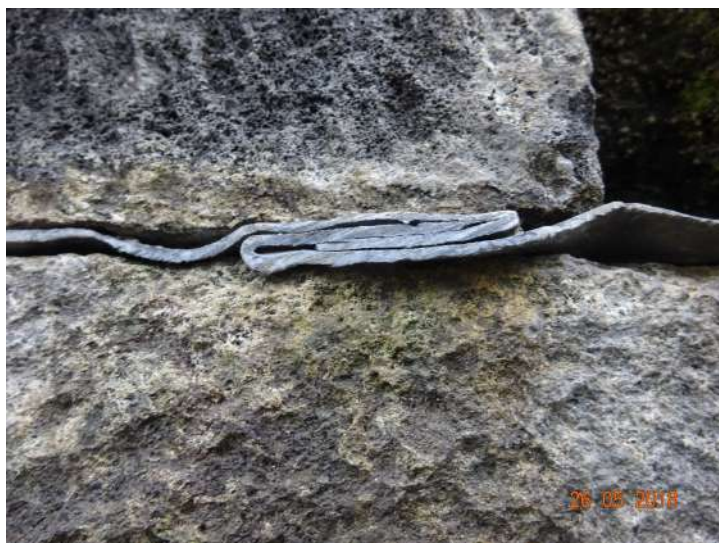
Obr. 2.8: Borobudur, detail napojení hydroizolace, převzato z [14]

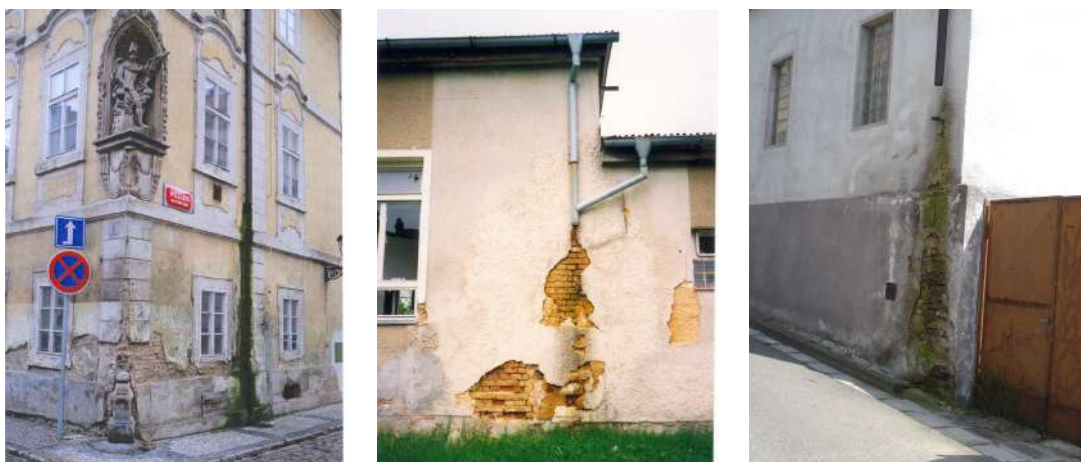
Obr. 3.1: degradace omítky v důsledku chybějící části svodu, převzato z [14]

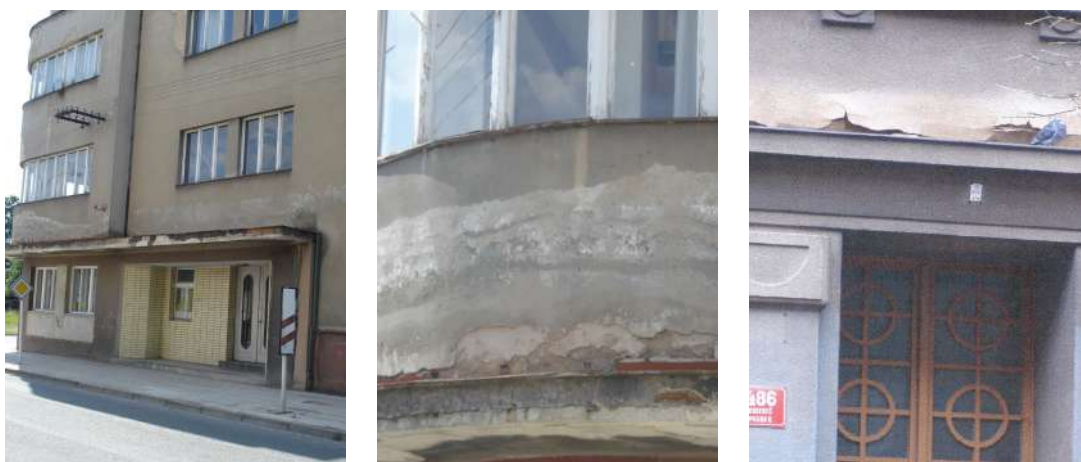
Obr. 3.2: degradace zdiva v důsledku odstříkující vody, převzato z [14]

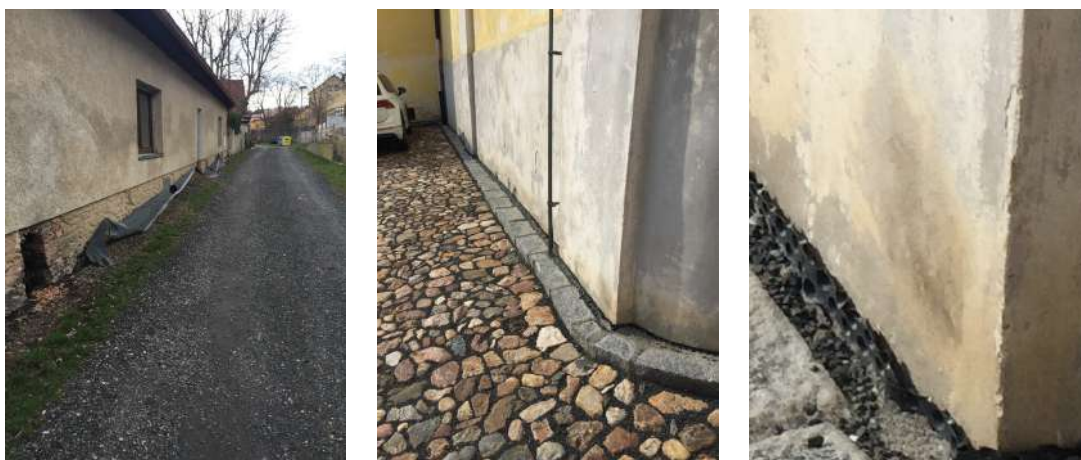
Obr. 3.3: nopová fólie není ukončena, stékající voda se vsakuje do zdiva

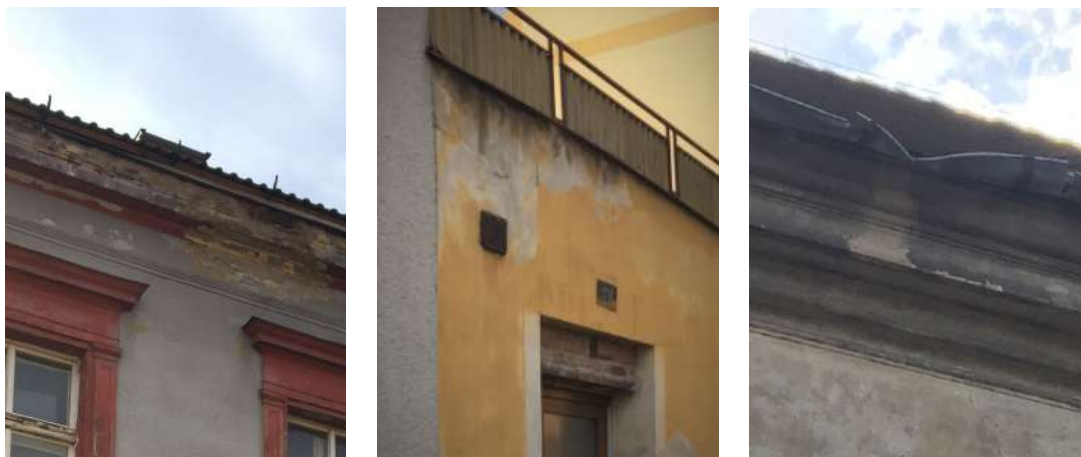
Obr. 3.4: destrukce římsy vlivem chybějícího nebo poničeného okapního žlabu, špatné oplechování

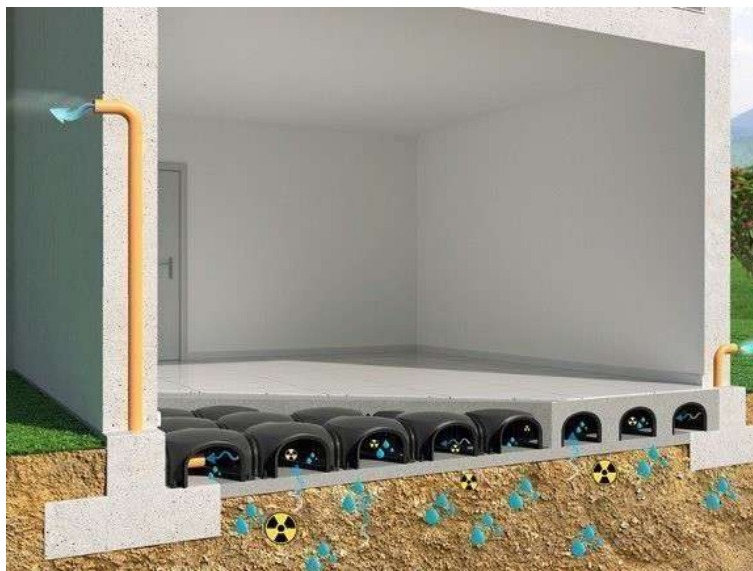
Obr. 3.5: podlahový odvětrávací systém, ztracené bednění IGLU, převzato z [18]

1,5 m výškový rozdíl nasávacího a výdechového otvoru, pro zajištění správného komínového efektu. Na proudění vzduchu mají vliv také další okolnosti: rozdíl teplot a tlaku vzduchu, vítr, umístění domu v krajině – řadový, samostatný dům atd. Variantou může být návrh systému i jako izolace proti radonu. [17]

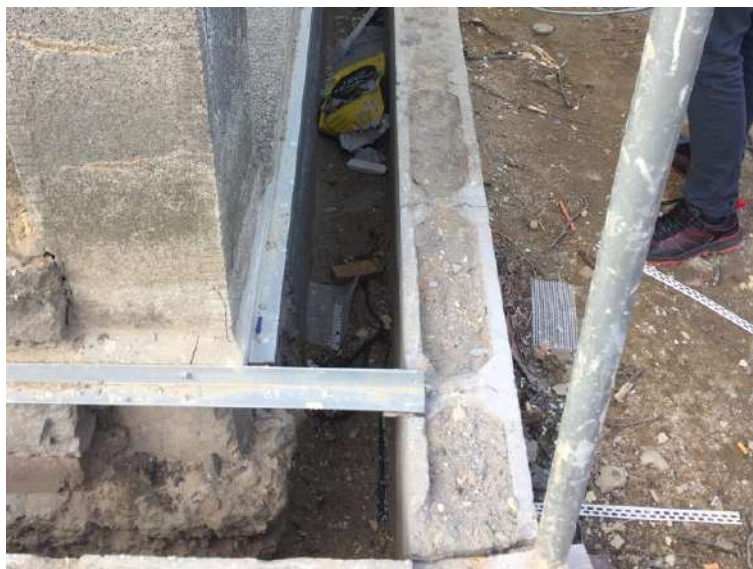
Obr. 3.6: Vzdušník, realizace pomocí tvarovek ztraceného bednění

Odvlhčení stavby proti vzlínající vlhkosti bylo realizováno pomocí vzdušníků. Základy objektu tvoří cihelné a kamenné zdivo. Kolem vnější strany obvodového zdiva byl realizován vzduchový kanál (vzdušník) 300/1200 mm ze ztraceného bednění. Dno bylo vyspádované a napojené na kanalizaci, z vrchu byl kanál zakryt betonovými tvarovkami. Jako nasávací otvor je využita původní žumpa (již nefunkční), která je umístěna v severní části objektu. Výdechový otvor je na konci odtahového kanálu 300 mm pod korunní římsou. Odtahový kanál (falešný okap) je veden souběžně s okapem na jižní fasádě.

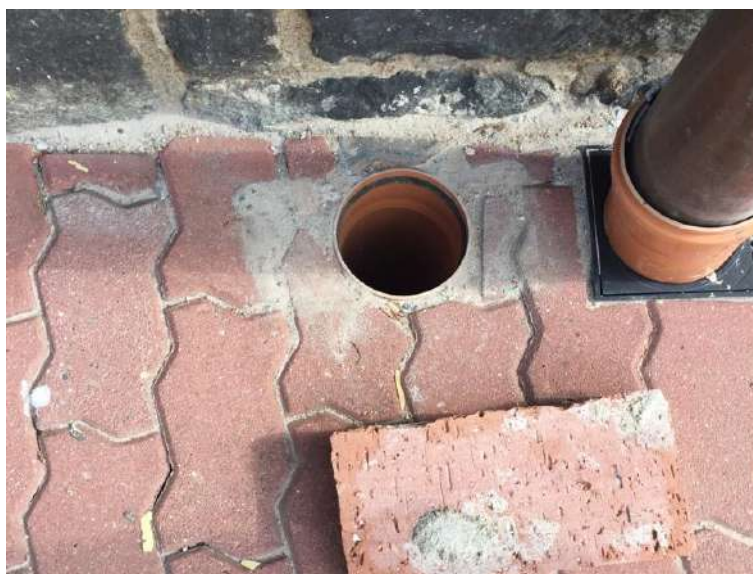
Obr. 3.7: připravený otvor pro napojení odtahového kanálu

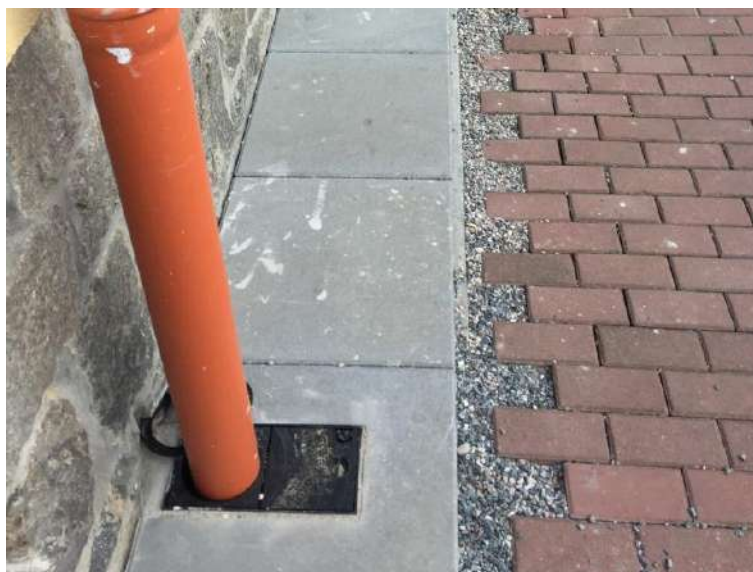
Obr. 3.8: Vzdušník zakrytý betonovými tvarovkami, odtahový kanál (falešný okap)

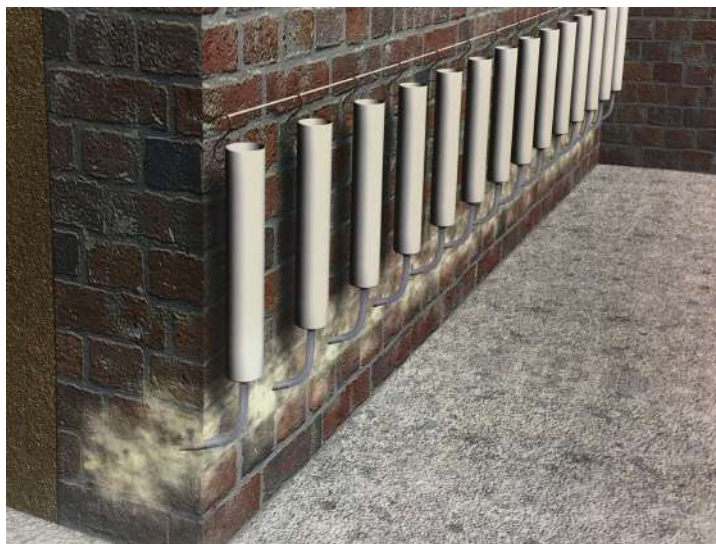
Obr. 3.9: beztlaková injektáž (infuze), převzato z [19]

Infuzní přípravky jsou zaváděny do vrtu samospádem z nádob umístěných nad nimi. Průměr vrtu je 12–32 mm, sklon navrtání je vodorovný (popřípadě uvedený výrobcem), vzdálenost vrtů je v rozmezí 100–125 mm, možnost provádět infuze je do 50 % stupně zvlhčení. [19], [1]

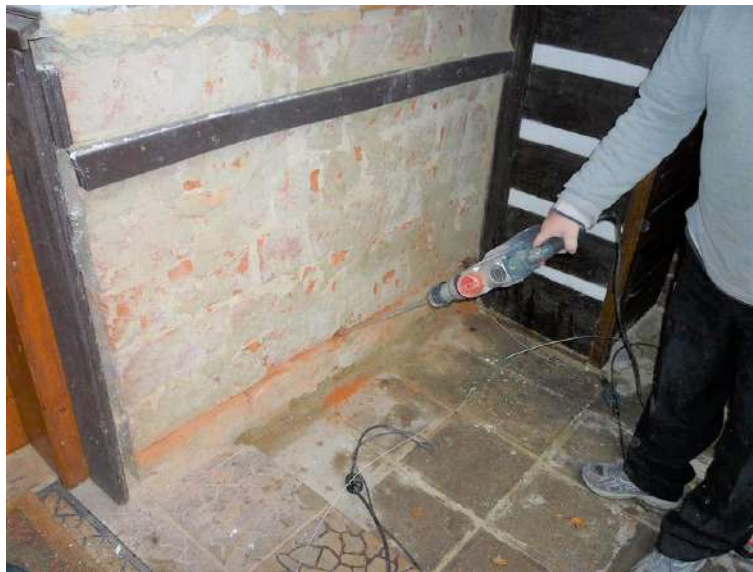
Obr. 3.13: aktivní elektroosmóza, příprava drážky pro elektrody, převzato z [23]

Elektrody (anody) ve formě grafitové mřížky se vkládají do předem vyfrézované drážky v šířce (2/3 tl zdiva), 20-30 cm nad podlahou - viz obr. 3.13. Uzemňovací tyč délky 100-120 cm (katoda) se zarazí do země na nižší úroveň než je anoda. Prvky jsou navzájem spojené vodiči z titanzinku potaženého platinou (nekorodují) a jsou napojeny na řídicí jednotku, která reguluje přívod el. proudu v závislosti na stupni odvlhčení. Přístroj je vybavený digitální indikací proudu, aby umožnil sledování procesu vysychání zdiva. [23]

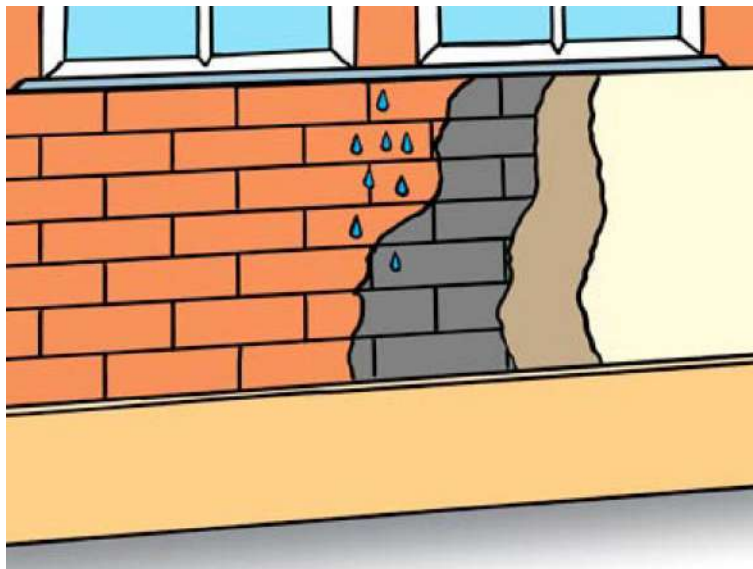
Obr. 4.1: vrstvy sanační omítky, převzato z [1]

- Sanační omítka — hydrofobizovaná vrstva, umožňující průchod pouze vodní páry. Je nanášena v tl. 10- 40 mm.
- Sanační štuk — finální vrstva souboru sanačních vrstev. Je nanášena zpravidla v tl. 2 mm.

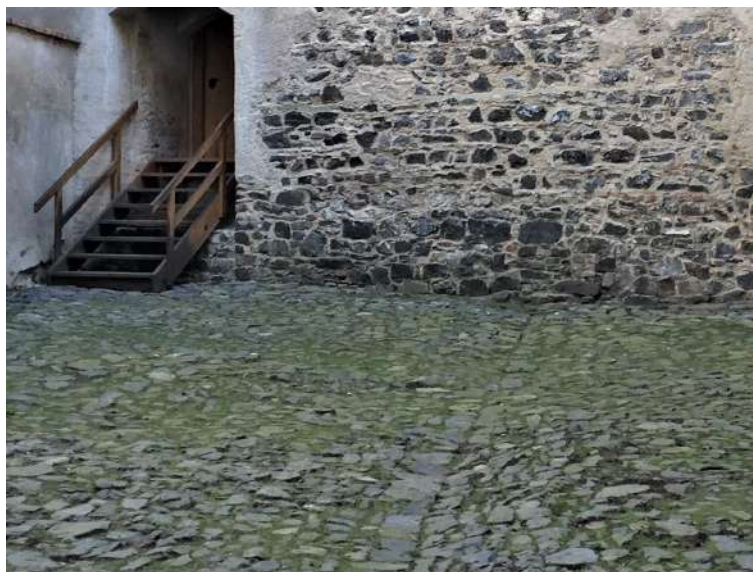
Obr. 5.4: hrad Švihov, odvodňovací žlab v podlaze vnitřního nádvoří

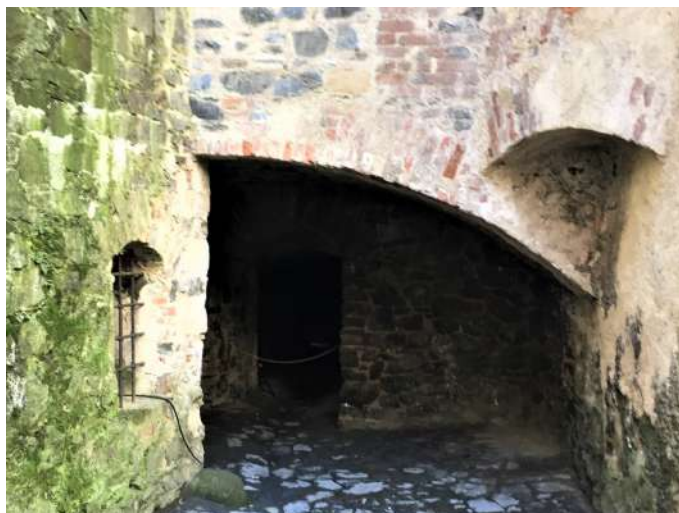
Obr. 5.6: hrad Švihov, pohled na vstup do sklepa pod spojovacím křídlem, patrný odvod vody z vnitřního nádvoří

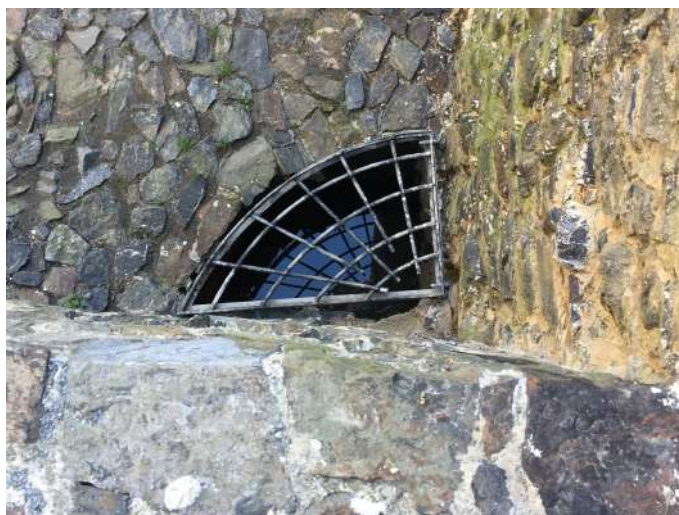
Obr. 5.7: hrad Švihov, pohled na jímku v rohu JZ parkánu

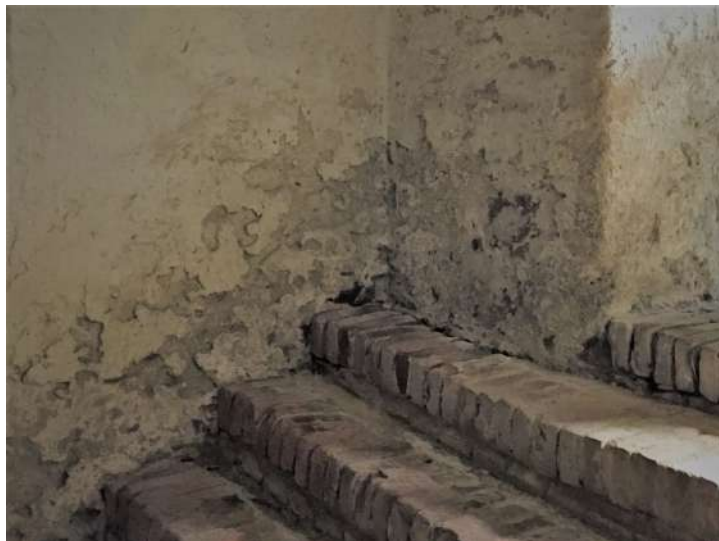
Obr. 5.8: hrad Švihov, omítka narušená vysokou vlhkostí ve sklepe pod jižním palácem

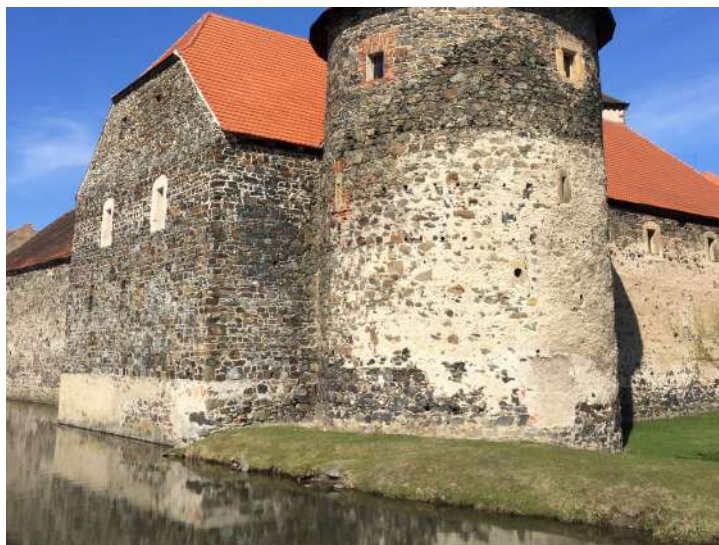
Obr. 5.9: hrad Švihov, vodní příkop izolovaný vrstvou jílu

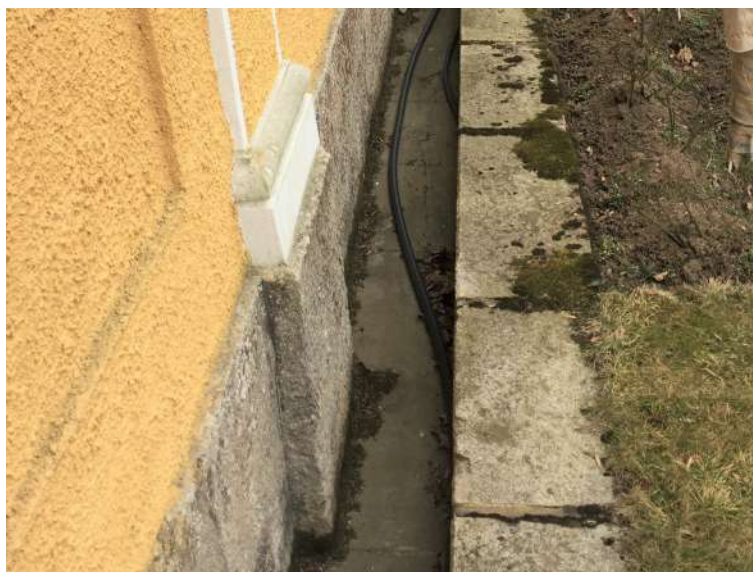
Obr. 5.11: zámek Kozel, odvětrávací příkop při patě vnějšího obvodového zdiva

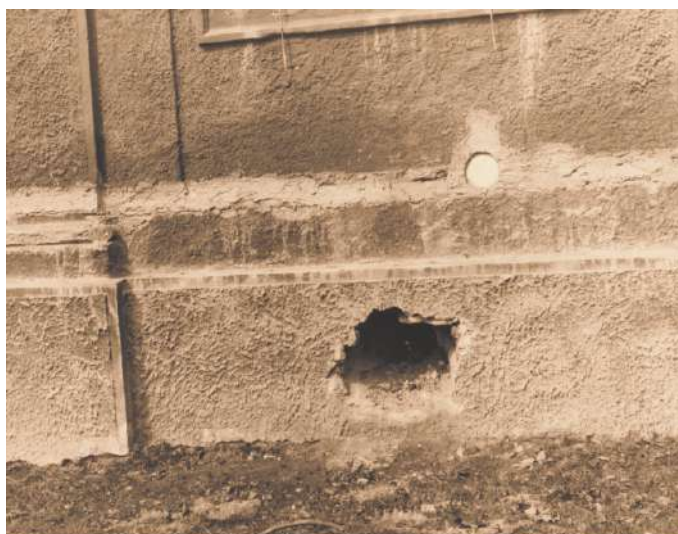
Obr. 5.14: zámek Kozel — rehabilitace odvětrávacího systému, nasávací otvor, převzato z [34]

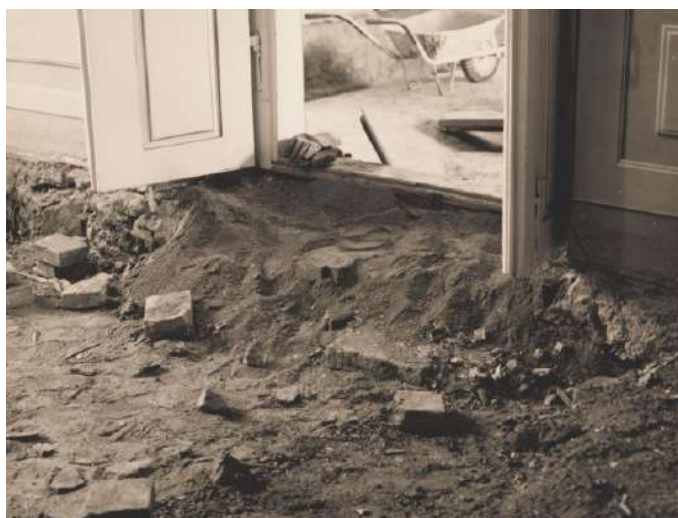
Obr. 5.15: zámek Kozel — rehabilitace odvětrávacího systému, průběh těžení škvárového záspy, převzato z [34]

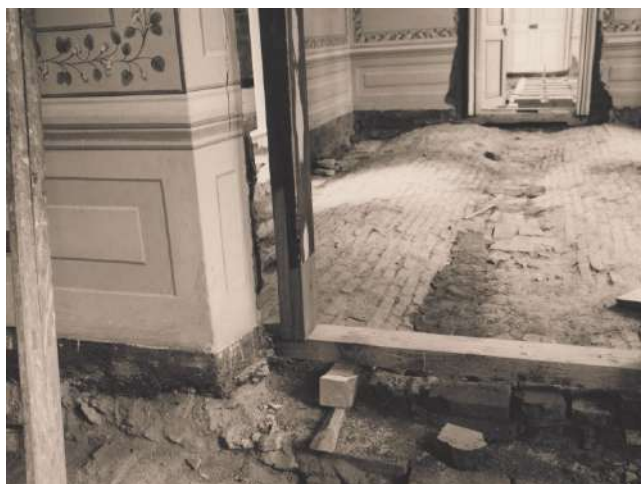
Obr. 5.16: zámek Kozel — rehabilitace odvětrávacího systému, pohled na klenbu po vytěžení škvárového zásypu, převzato z [34]

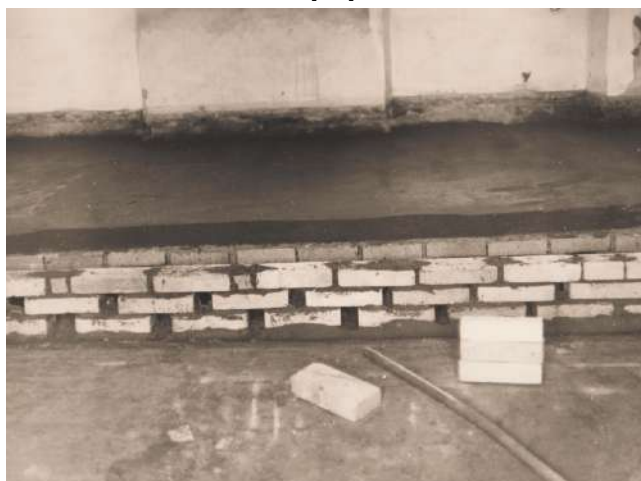
Obr. 5.17: zámek Kozel — rehabilitace odvětrávacího systému, nově vyzděná konstrukce pro odvětrávací systém, převzato z [34]

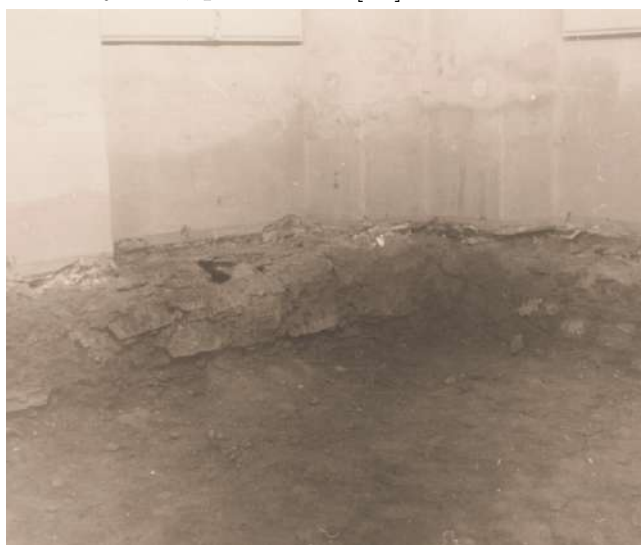
Obr. 5.18: zámek Kozel — rehabilitace odvětrávacího systému, stopy po vlhkosti, mokré zdivo u paty, převzato z [34]

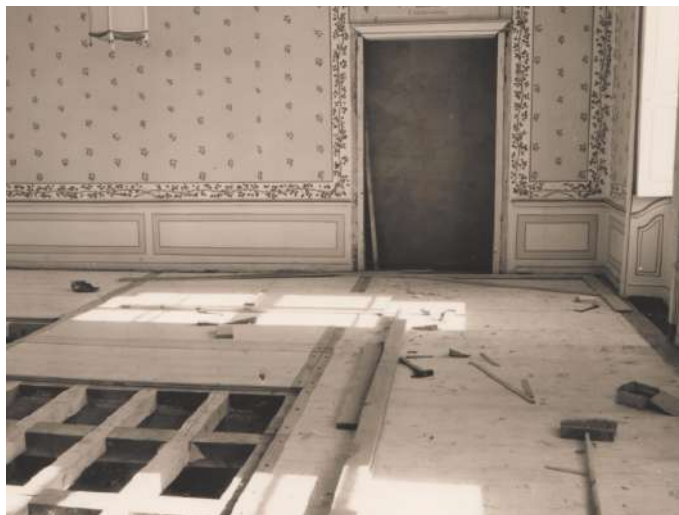
Obr. 5.19: zámek Kozel — rehabilitace odvětrávacího systému, pokládka nové podlahy, převzato z [34]

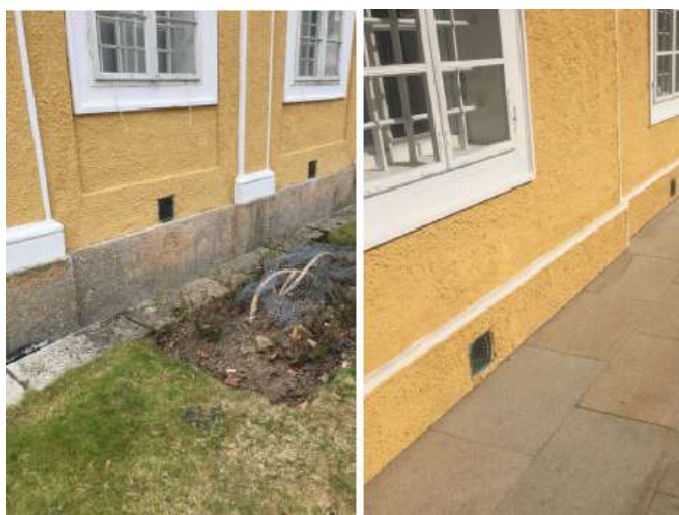
Obr. 5.20: zámek Kozel — stav 2019, nasávací a výdechové otvory

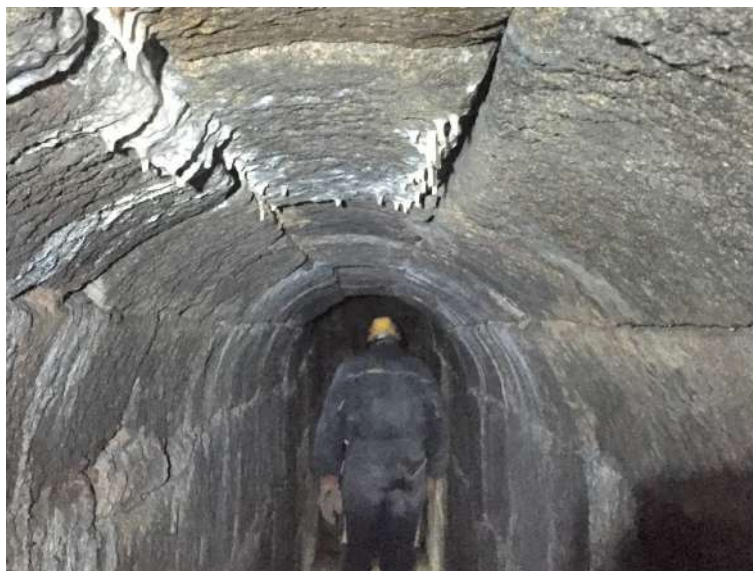
Obr. 5.22: klášter Chotěšov, štol vyzděná ze žuly, ve vrcholu klenby jsou partné průsaky vody tvořící krápníky

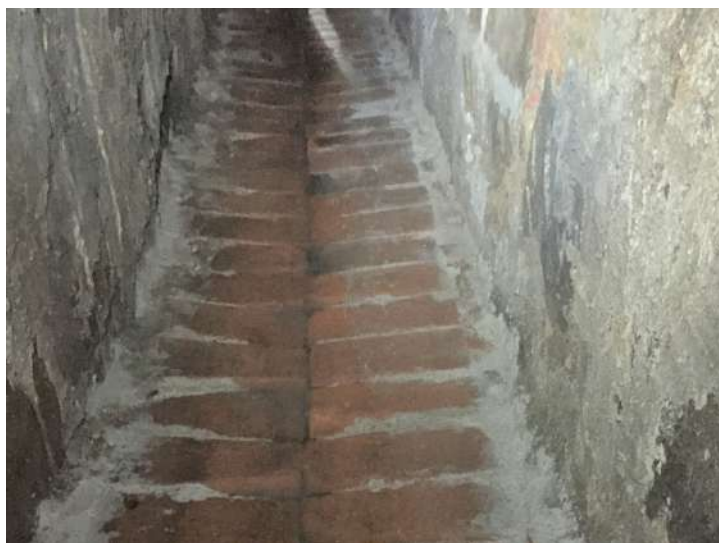
Obr. 5.24: klášter Chotěšov, vyspádané dno štoly

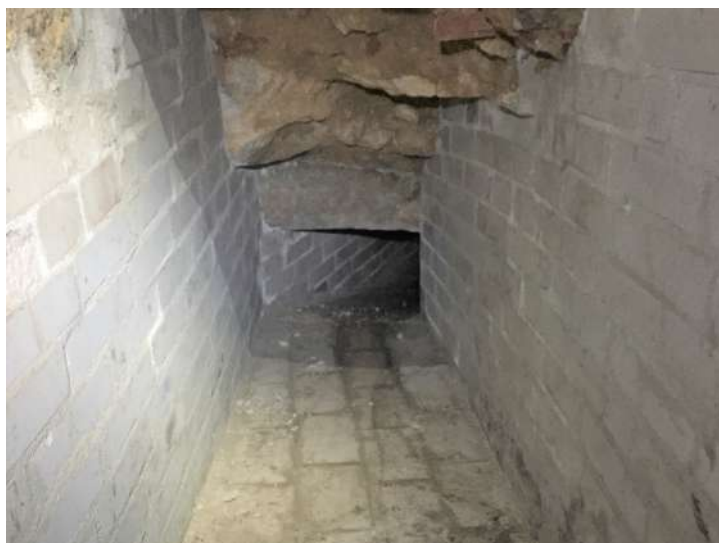
Obr. 5.26: klášter Chotěšov, opravená odvodňovací štola

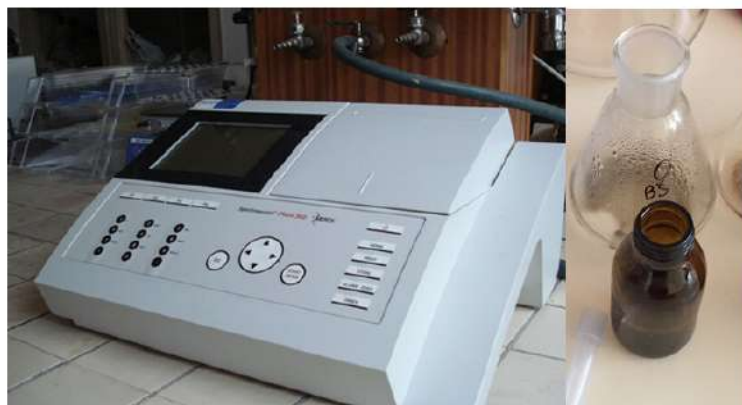
Obr. 6.1: stanovení obsahu solí, přístroj UV–VIS fotometru Spectroquant Pharo 300, vodný roztok

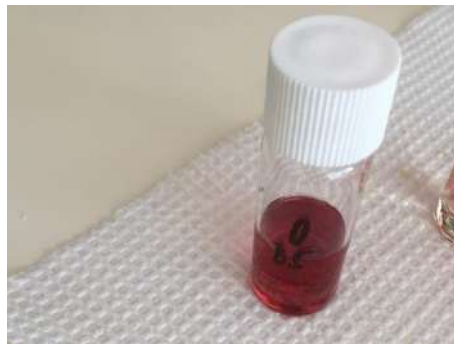
Obr. 6.2: vzorek odebraný ze zdiva kláštera připravený pro stanovení síranů

Síranové ionty reagovaly s iontem barya z lehce rozpustného síranu barnatého. Výsledné zakalení bylo měřeno ve fotometru. [37]

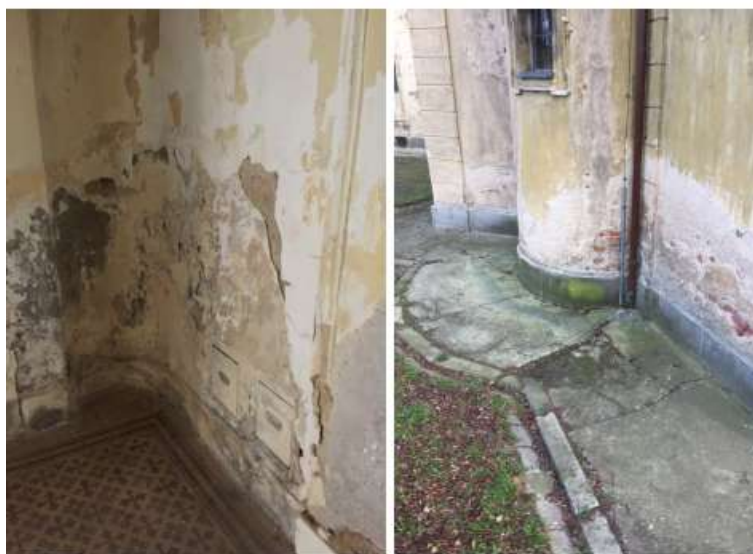
Obr. 6.4: klášter Chotěšov, opadaná vnitřní a vnější omítka vlivem vzlínající vlhkosti

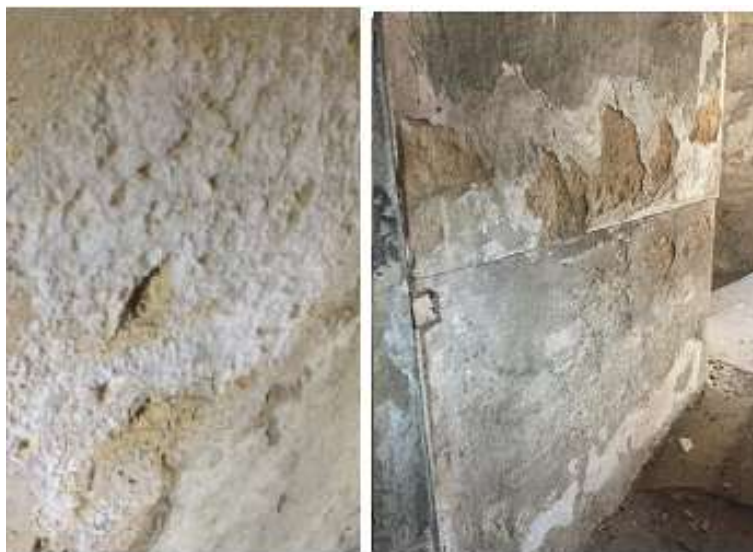
Obr. 6.5: klášter Chotěšov, výkvěty solí na povrchu zdiva

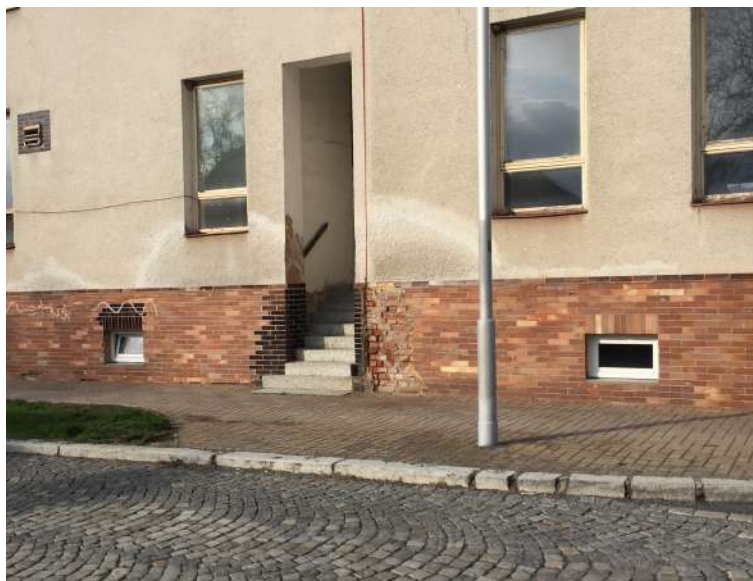
Obr. 7.1: Budova č. p. 719. Vzlínající vlhkost způsobuje destrukci kabřincového obkladu, tvorbu solných výkvětů, vlhkostních map a opadávání omítky nad kabřincovým obkladem. Mapy a výkvěty dosahují díky nepropustnému obkladu až do výšky 2 m nad terén.

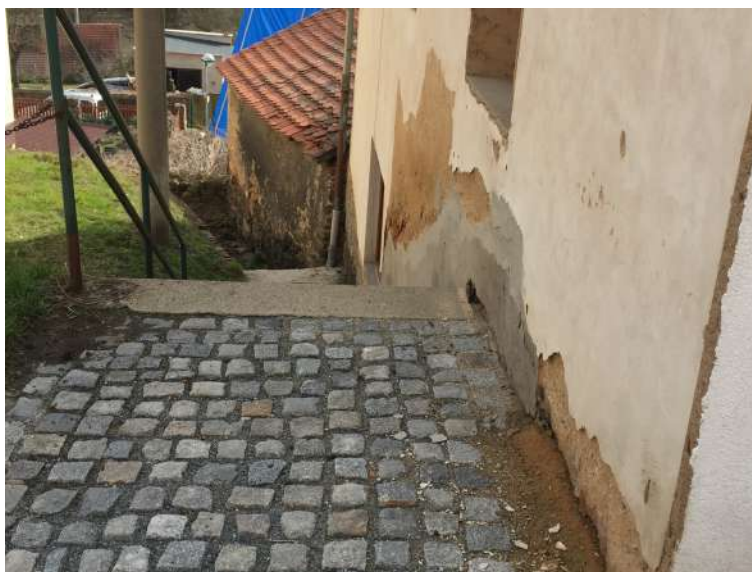
Obr. 7.2: Budova č. p. 267. Rozklad a opadávání vnější omítky v místech styku obvodové stěny a dlážděné cesty vlivem odstříkující a vzlínající vody.

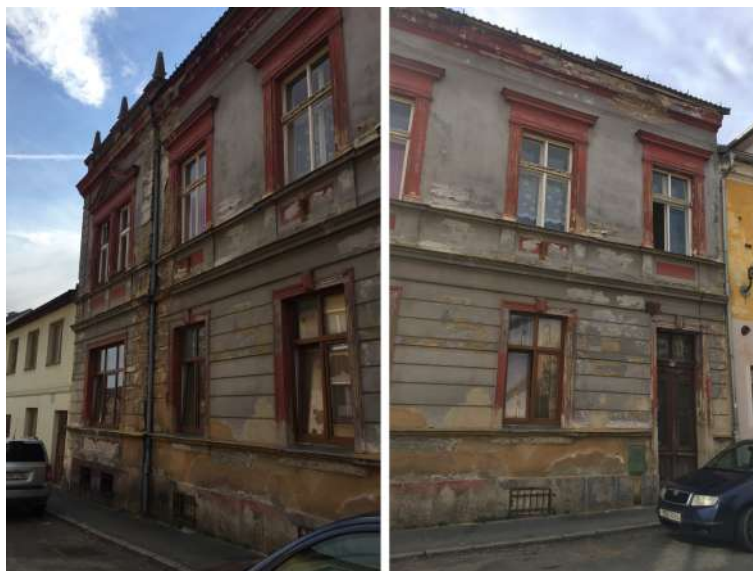
Obr. 7.3: Budova č. p. 528. Vlivem odstříkující vody dochází k odlupování omítky nad kordonovou římsou. Destrukce zdiva v místě okapu a podokapového žlabu způsobuje zatékání. Vlhkostní mapy a výkvěty solí ve výšce 1,5 m na soklovém a nadsoklovém zdivu jsou způsobeny vzlínající vlhkostí.

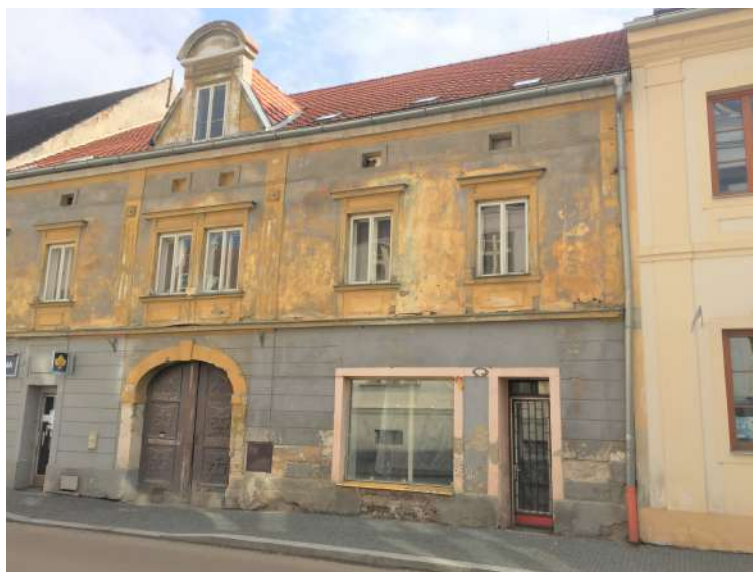
Obr. 7.4: Budova č. p. 93. Vlivem odstříkující vody nad oplechováním kordonové římsy dochází k odlupování omítky. Degradace soklového zdiva, absence malty ve spárách a výkvěty solí je způsobeno vzlínající a odstříkující vodou.

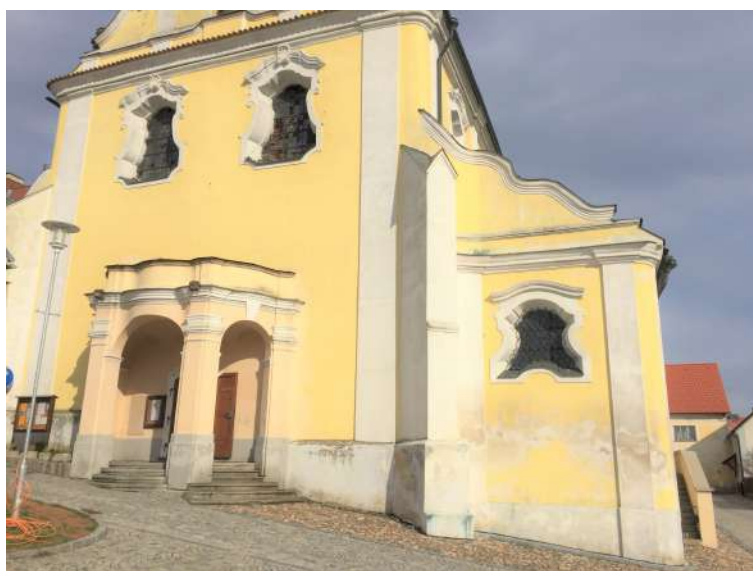
Obr. 7.5: Kostel Všech Svatých. Odlupování relativně nové vnější omítky ve spodních částech objektu je způsobeno vzlínající vlhkostí. Poruchy jsou doprovázeny výskytem řas *Chlorella* v místech odstříkující vody nad oplechováním říms.

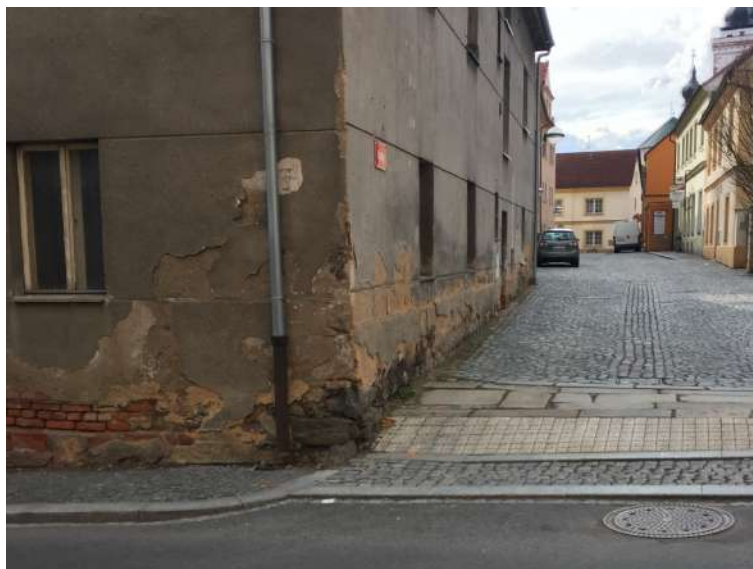
Obr. 7.6: Budova č. p. 53. Opadávání vnější omítky, degradace soklového zdiva, absence malty ve spárách způsobuje vzlínající vlhkost, odstříkující voda a zatékání od porušeného napojení okapového svodu do gajgru.

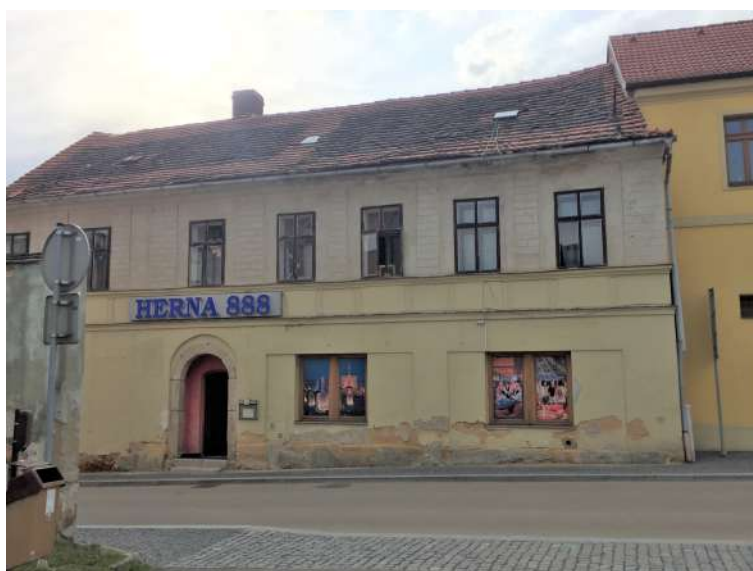
Obr. 7.7: Budova č. p. 55. Vzlínající vlhkost způsobuje destrukci a odpadávání vnější omítky na soklovém a nadsoklovém zdivu východní fasády.

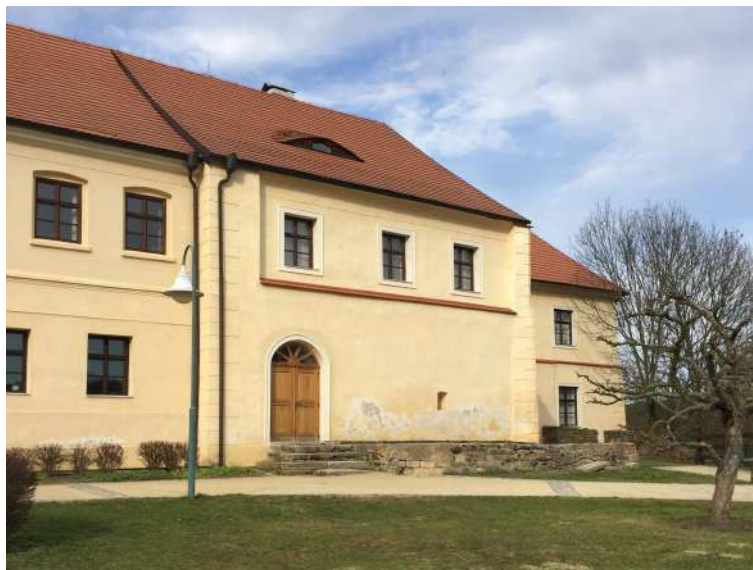
Obr. 7.8: Budova č. p. 20, městské muzeum. Neřešená vzlínající vlhkost při rekonstrukci objektu způsobuje odlupování nové omítky nad kamenným soklem budovy.

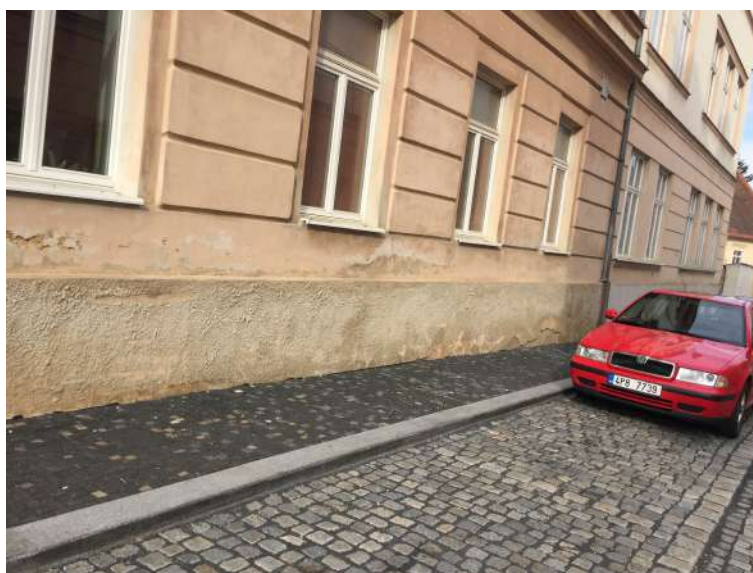
Obr. 7.9: Budova č. p. 17. Odlupování nové vnější omítky na soklovém zdivu je způsobeno vzlínající vlhkostí a zejména odstříkující vodou.
