BAKALÁŘSKÁ PRÁCE

**Vyhodnocení a eliminace specifických vad stavebních projektů bytových domů**

**Evaluation and elimination of specific defects of apartment buildings projects**

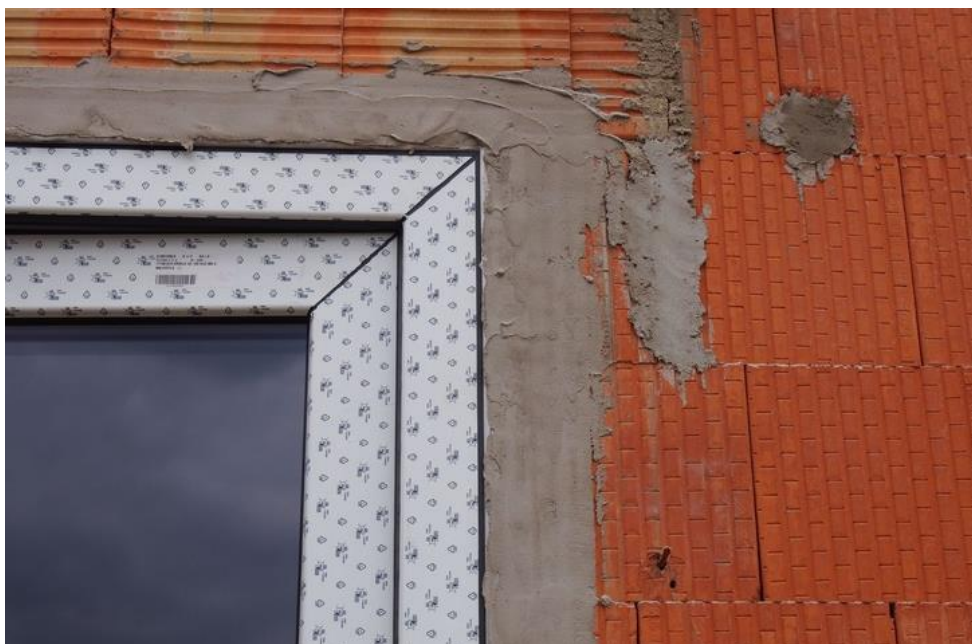
Obrázek 2 – Příklad ochrany okenních profilů

Příkladem vad způsobené poškozením konstrukcí při pokračující výstavbě jsou škrábance v omítkách a podlahách, vrypy v okenních rámech (ochrana na Obrázku 2), nebo ve sklech apod. Na taková poškození jsou náchylné především dokončovací práce, konkrétně úpravy povrchů.

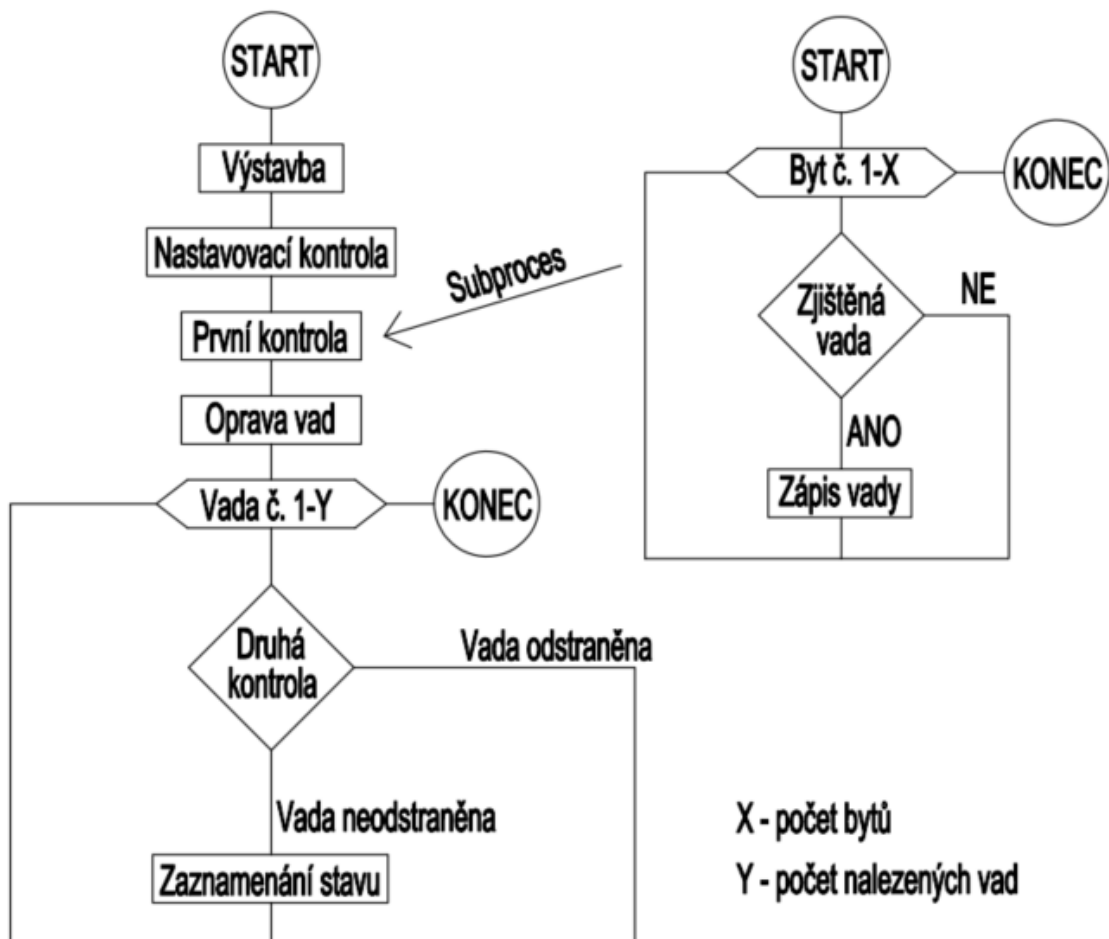
Obrázek 6 – Schéma procesu sběru hodnocených vad. Zdroj: Vlastní zpracování autora

Sběr dat, která budou v rámci této práce hodnocena probíhal v průběhu několika let. V závěrečné fázi výstavby každého projektu byly prováděny kontroly jednotlivých bytů a společných prostorů bytových domů, v jejichž rámci byly zapisovány vady pomocí k tomu určené aplikaci Claim it! Kontroly byly prováděny třetí stranou (firmou DEKPROJEKT s.r.o.), která se výstavby jinak neúčastní a nemá díky tomu na zjišťování vad zvláštní zájem. Objednatel kontrol byl developer (Skanska reality a.s.), zhotovitel stavby (Skanska a.s. divize Pozemní stavby) byl předem smluven na spolupráci při kontrolách. Průběh kontroly je popsán v následujících kapitolách a zobrazen na Obrázku 6.

Kontroly vzhledem ke své časové náročnosti neprobíhaly v uceleném období, ale byly prováděny již v průběhu výstavby (na Obrázku 6 označeno uzlem Výstavba). Zhotovitel stavby před dokončením prvních bytových jednotek kontaktoval objednatele a uvědomil ho o blížícím se termínu kontrol. Objednatel stavby následně provedl objednávku kontrol u třetí strany (firmy DEKPROJEKT s.r.o.). Po dokončení prvních bytů nejprve proběhla Nastavovací kontrola, při které byla dohodnutá detailnost prováděných kontrol. Vyškolení kontroloři následně prováděli kontroly v bytech bezprostředně po jejich dokončení. Tím se zajistila časová postupnost kontrol a jejich dostatečná efektivita.

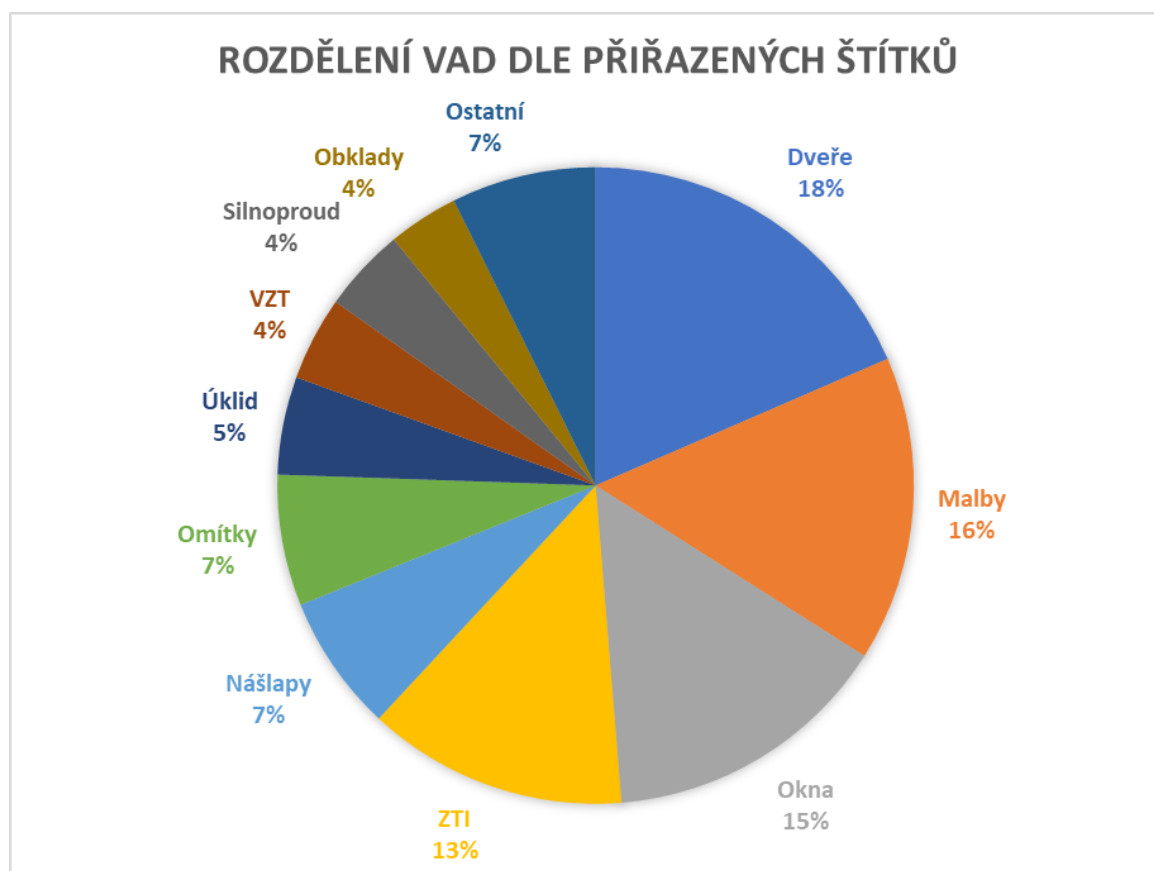
Graf 6 – Rozdělení vad dle přiřazených štítků – Botanica K (1,2)

V projektu Botanica K (1,2) má největší zastoupení štítek *Dveře*, který tvoří 18% celkového počtu štítků (vad). Dalším štítkem v pořadí jsou *Malby* (16%), které následují *Okna* (15%), *ZTI* (13%) a *Nášlapy* (7%). Procentuálně stejné zastoupení jako *Nášlapy* mají také *omítky*, kterých je v tomto projektu o tři vady méně. Pět nejčastěji zastoupených vad tvoří dohromady 693 vad, což odpovídá více než dvěma třetinám (69%) celkového počtu vad.
