**ČESKÉ VYSOKÉ UČENÍ TECHNICKÉ
V PRAZE**

BAKALÁŘSKÁ PRÁCE

**Možnosti detekce poškození předpínací
výztuže metodou MMM**

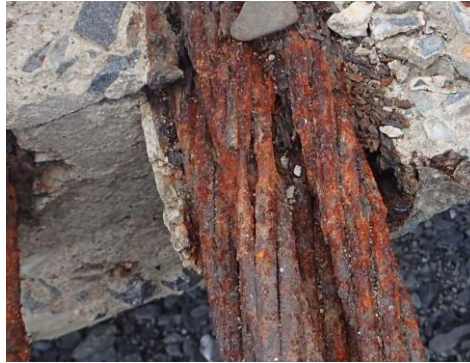
Obr. 12 Rovnoměrná koroze předpínacího lana (foto: doc. Ing. Pavel Ryjáček PhD.)

Při rovnoměrné korozi dochází k postupnému rozpouštění po celém povrchu. Lze vyjádřit např. úbytkem tloušťky v mm za rok. [7]

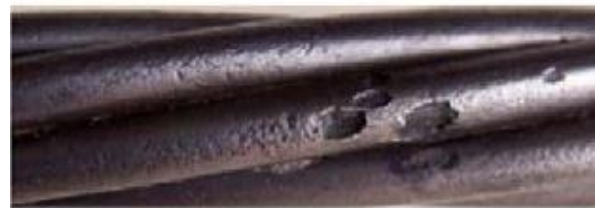
Obr. 14 Bodová koroze předpínacího lana [28]

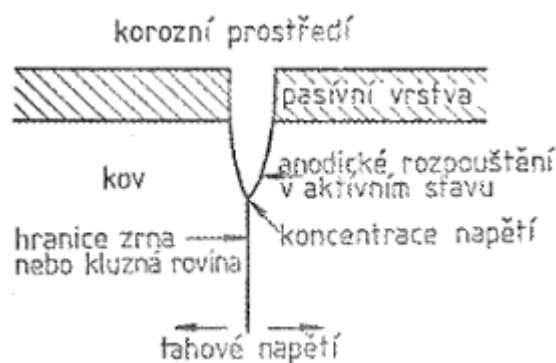
Obr. 17 Vznik korozního praskání [17]

Při působení koroze a mechanického namáhání postupuje korozní napadení intenzivněji než při odděleném působení obou vlivů. Jev korozního praskání vzniká pouze v určitých prostředích za působení tahových napětí. V materiálu vznikají a rostou trhliny, které vedou k prasknutí připomínající křehký lom. Trhliny se šíří mezikrystalově, transkrystalově nebo kombinací. Existují dvě základní teorie, které vysvětlují jev korozního praskání. První teorie je založena na vzniku místního korozního článku při elektrochemickém rozpouštění kovu. Druhá popisuje oslabení kohezních vazeb mezi atomy na povrchu kovu adsorpcí složky prostředí. K této adsorpci dochází primárně na defektním místě např. dno trhliny. U předpínací výztuže může způsobovat korozní praskání i adsorbovaný vodík vznikající při korozní reakci, tzv. vodíková křehkost. [7], [8]

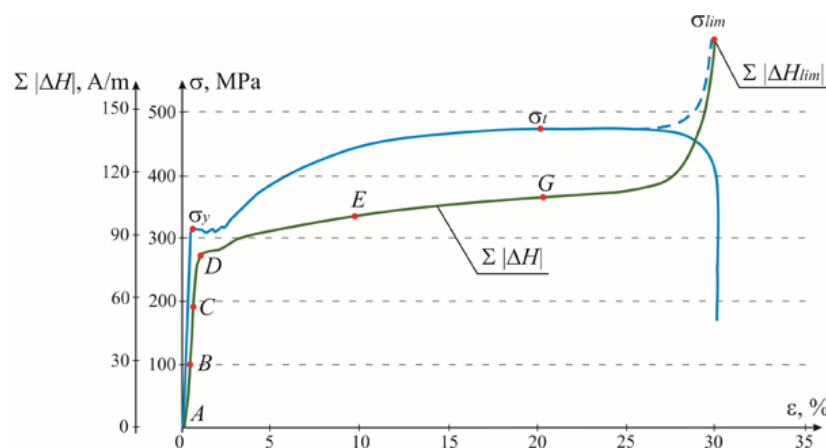
Pro klasickou ocel byl z experimentu stanoven průběh intenzity magnetického pole při tahové zkoušce, který přibližně odpovídá pracovnímu diagramu oceli. S rostoucím napětím v materiálu dochází ke změnám uvnitř struktury materiálu, a tím roste intenzita magnetického pole. [15]

Obr. 22 Pracovní diagram oceli kombinovaný s grafem vývoje intenzity magnetického pole [15]

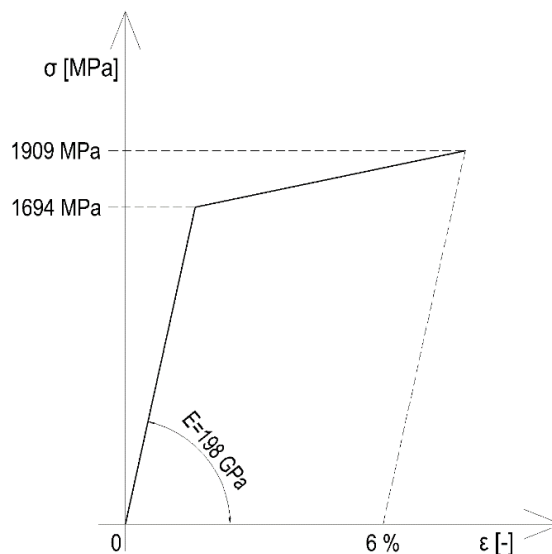
Obr. 31 Uvažovaný pracovní diagram

Byla zadána hodnota Youngova modulu pružnosti $E=198$ GPa a Poissonova čísla $\mu=0,3$. Při úrovni napětí $\sigma=1694$ MPa se materiál začíná plastifikovat. Následně dochází k lineárnímu zpevnění do hodnoty $\sigma=1909$ MPa, při kterém vzniká trvalá plastická deformace. Jednotlivé dráty se vzájemně dotýkají a bylo potřeba nastavit kontaktní plochy.

V programu Abaqus zbývalo nadefinovat parametry chování. Jako první se stanovily materiálové vlastnosti. Materiál předpínacích lan je nízkouhlíková ocel, pro kterou výrobce poskytl pracovní diagram. Pro výpočet bylo provedeno zjednodušení pracovního diagramu. Chování materiálu bylo uvažováno jako izotropní elasticko-plastické s lineárním zpevněním.

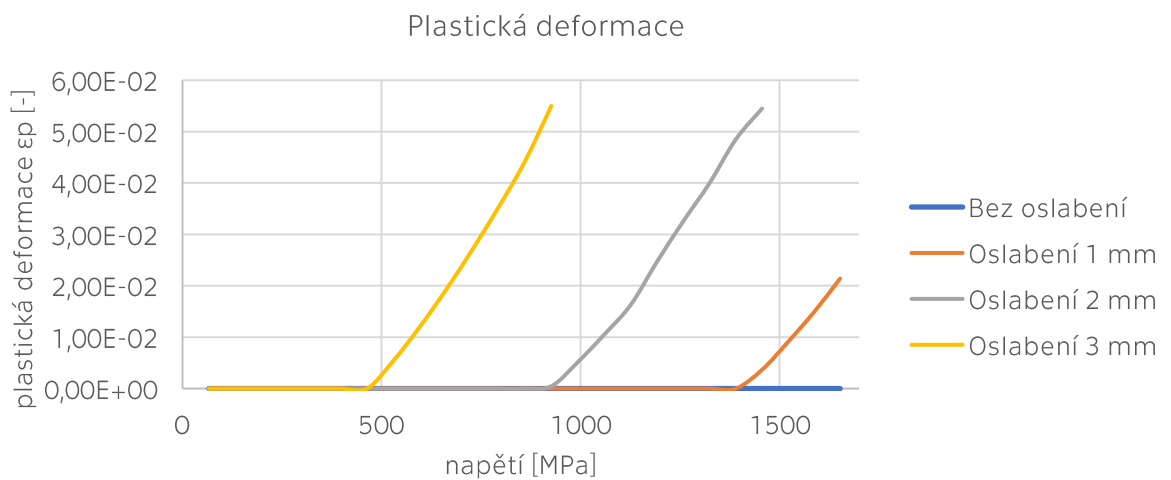
Obr. 42 Plastická deformace

Na základě výsledků numerických modelů bylo možné vyhodnotit chování předpínacího lana v místě oslabení. Velikost napětí v předpínací výztuži v konstrukcích se může pohybovat okolo hranice meze pružnosti (přibližně 1500 MPa). S rostoucí mírou oslabení dochází ke snížení elastických vlastností, které přinášejí trvalé plastické deformace materiálu. Z grafu plastické deformace lze stanovit mezní oslabení průřezu, při kterém materiál dosáhne meze pružnosti. Stanovené grafy jsou pouze velmi orientační a vycházejí ze zjednodušeného korozního působení.

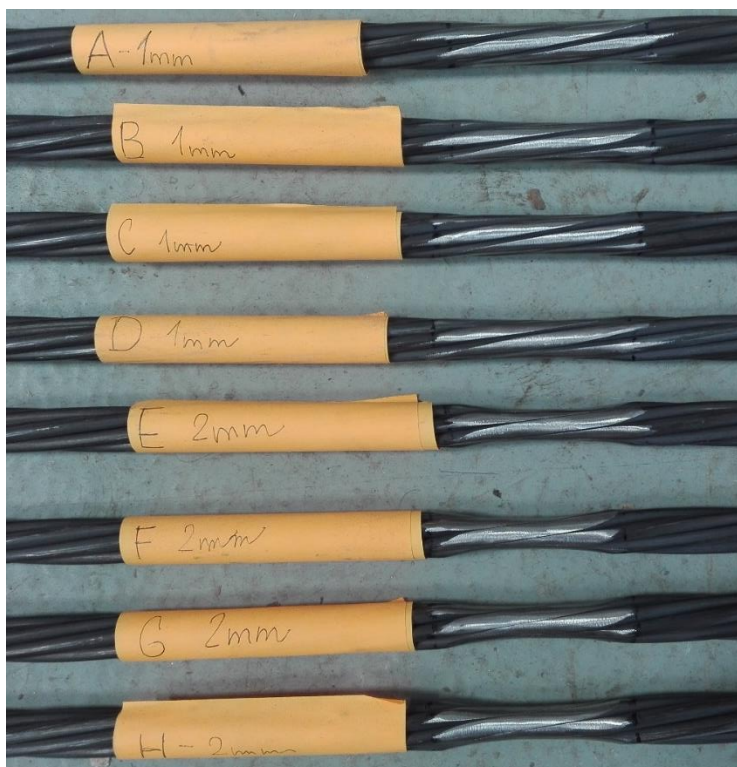
Zbývalo pouze připravit předpínací výztuž, kterou bylo nutné opracovat dle navržených numerických modelů. Délka opracování byla namodelována 50 mm s plynulým přechodem ve dvou alternativách 1 mm a 2 mm. Celkem bylo potřeba opracovat 8 předpínacích lan, 4 vzorky v alternativě 1 mm a 4 vzorky v alternativě 2 mm. Poloha poškození byla umístěna pro všechny vzorky 1050 mm osově od hrany nosníku. K vybroušení předpínacích lan jsem použil úhlovou brusku.

Obr. 54 Opracovaná předpínací výztuž (foto: Tomáš Dejmek)

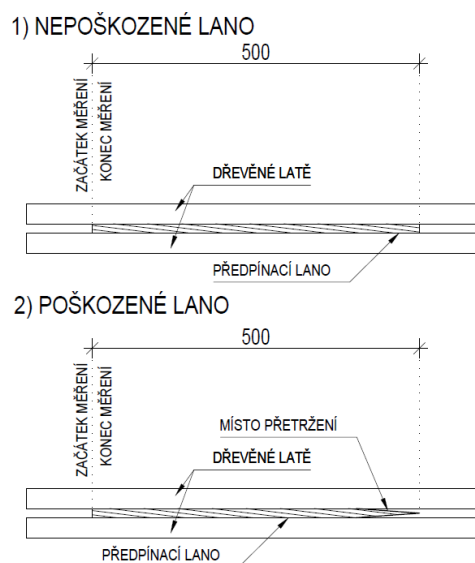
Předpínací lana se umístila mezi dřevěné latě, na kterých byla vyznačená měřicí ryska 0 až 500 mm. Skenování magnetické odezvy bylo provedeno na konec úseku a zpět. Délka skenovaného úseku byla 2x500 mm. U poškozeného předpínacího lana se přetržení umístilo na konec úseku měření. Měření bylo provedeno celkem 2x.

Obr. 69 Schéma měření samostatní předpínací výztuž

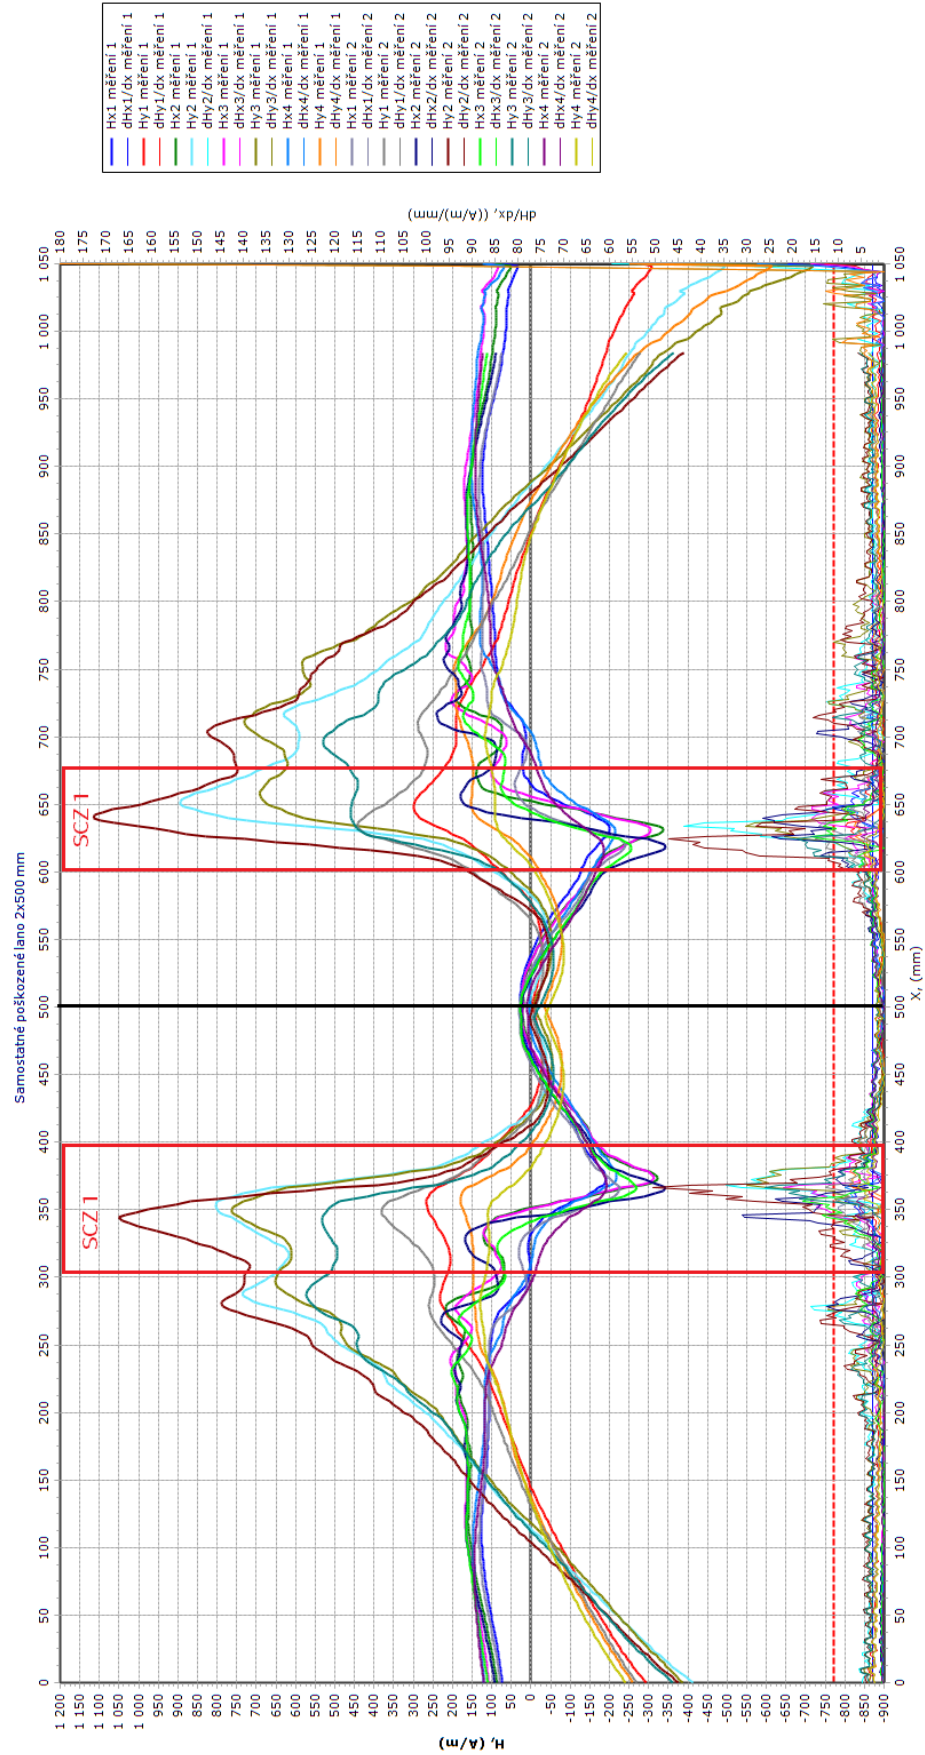
Z výsledného měření na obou předpínacích lanech lze pozorovat značné rozdíly. Nepoškozené předpínací lano vykazuje pouze slabou magnetickou odezvu a po celé délce nedochází ke změně intenzity magnetického pole. Zatím co u poškozeného předpínacího lana tyto hodnoty rostou řádově v místě korozního poškození. Základní měření ukázalo, že i u předpínací výztuže lze lokalizovat SCZ.

Obr. 70 Výsledky měření-samostatné předpínací lano

Obr. 71 Výsledky měření-poškozené předpínací lano

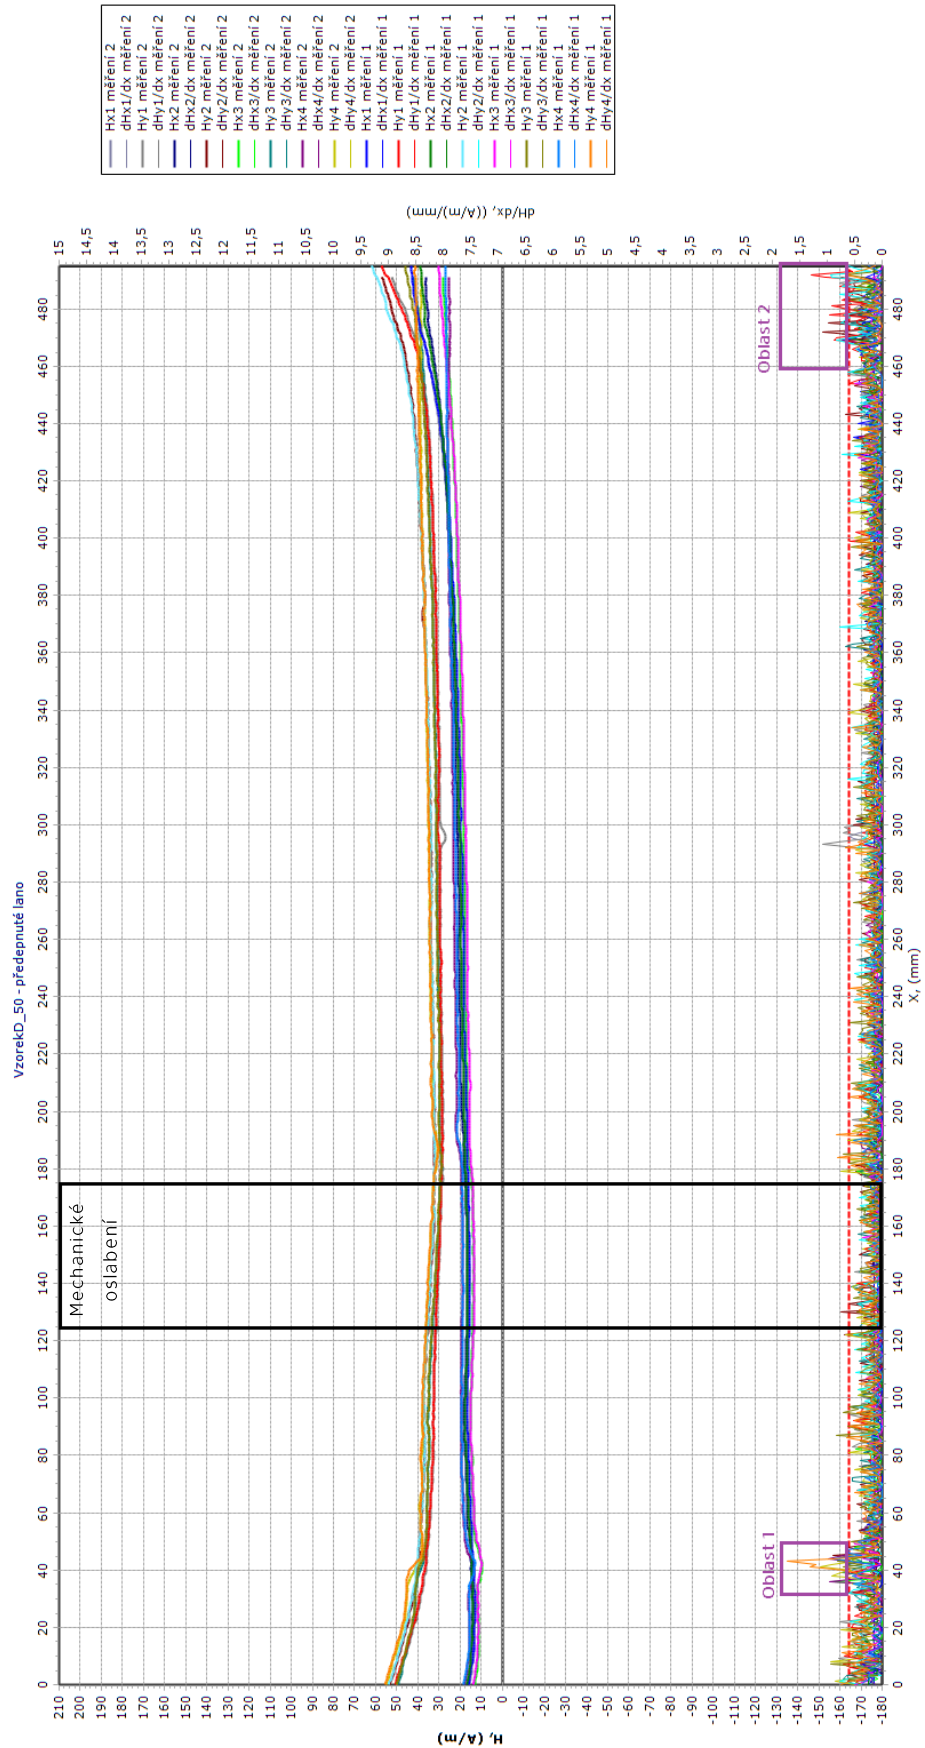
Z důvodu nepříznivých výsledků se vzorek D pouze předepnul a následně se ponechal pro další výzkumnou činnost. U nepředepnutého lana má intenzita magnetického pole téměř konstantní průběh a nevykazuje žádné výrazné změny intenzity magnetického pole. Po předepnutí se zvýšily hodnoty ve směru y, ale zůstaly konstantní. U vzorku D nebyly zjištěny SCZ v místě oslabení předpínací výztuže.

Obr. 90 Výsledky měření-vzorek D

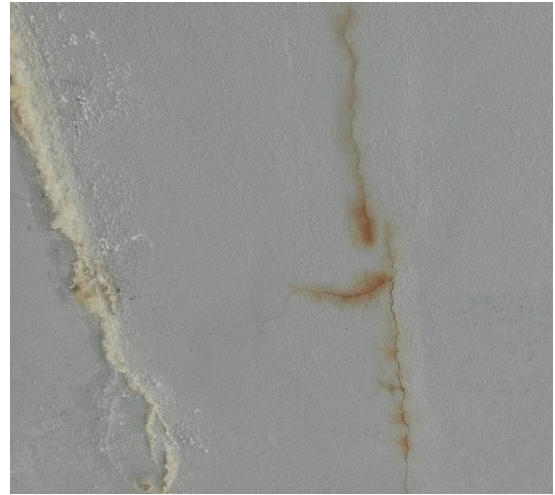
Obr. 124 Výluhy v místě předpínací výztuže (foto: Tomáš Dejmek)
