# Dva dvojtraktové domy rámovej konštrukcie na východnom Slovensku

Maroš Volovár

Na juhovýchodnom okraji Slovenska, v niekdajšej Užskej stolici a blízko terajších hraníc s Ukrajinou a Maďarskom sa zachovali dve vzácne pamiatky vidieckeho obytného staviteľstva. Spája ich zhodná dispozícia prízemného šesťpriestorového dvojtraktu a nemurovaná nosná konštrukcia stien – drevený rámový skelet – v jednom prípade s drážkovou, v druhom s pletenou výplňou. Iný je tvar strechy, skladba krovu a niekoľko podružných detailov. Pravdepodobne ide o dva posledné objekty daného konštrukčno-dispozičného typu na Slovensku.

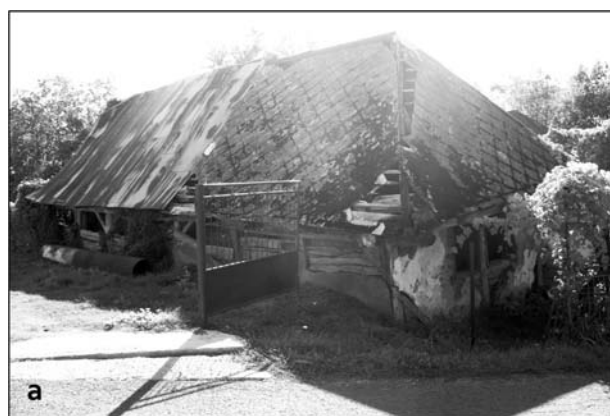
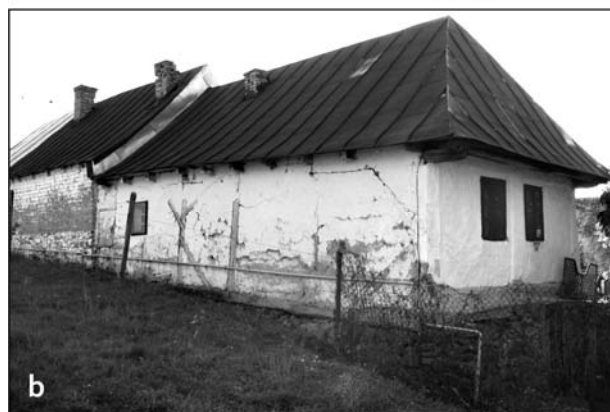
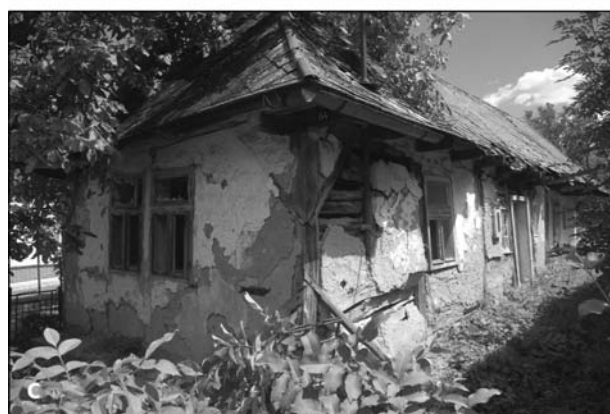
Obr. 6: Korumľa (okr. Sobrance), posledné jednotraktové domy rámovej konštrukcie v obci: a – č. 107, š = 5 m, dendro: 1913 – 1916 (citácia v pozn. 23, foto autor 2013); b – č. 132 (foto autor 2013); c – č. 157, š = 4,8 m, dendro: 1935 – 1936 (citácia v pozn. 23, foto autor 2018).

Dnes je dom jedným z dvoch posledných autorovi známych obytných dvojtraktov rámovej konštrukcie na Slovensku i v okolí, koncom 19. storočia však svojou šírkou nevynikal ani v Koromli. Na spomenutom náčrte katastrálnej mapy z r. 1863, ktorý uvádza i šírky budov, je celý rad podobných, i širších objektov spalnej konštrukcie: na návsí stojace školy kresťanská a židovská, ktorá bola zrejme zároveň synagógou, fara, ale i viaceré obytné domy v radovej zástavbe (obr. 5). Že tieto spálne budovy boli spravidla drevenými skeletmi, naznačuje práve tento typ najstarších obytných drevostavieb doložený v obci ešte v relatívne veľkom počte (obr. 6).

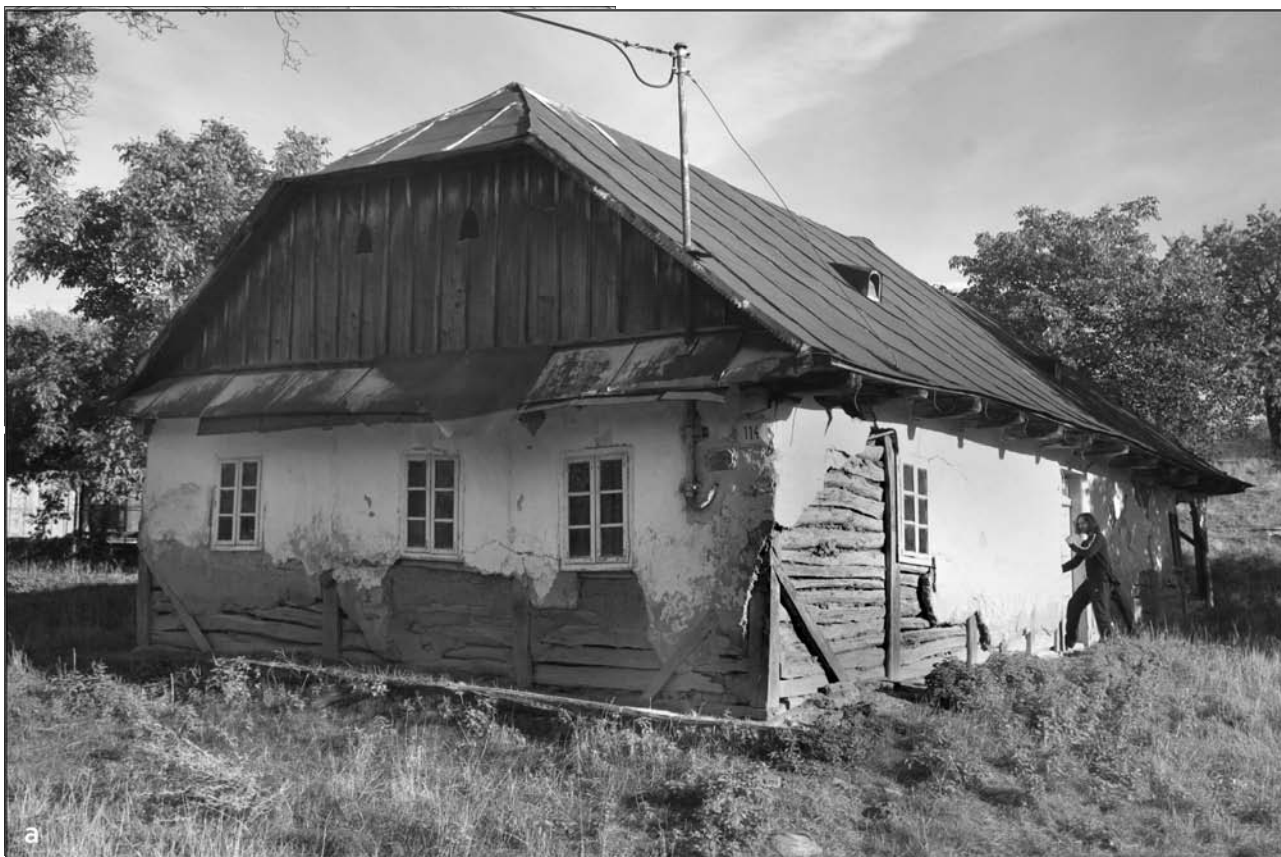
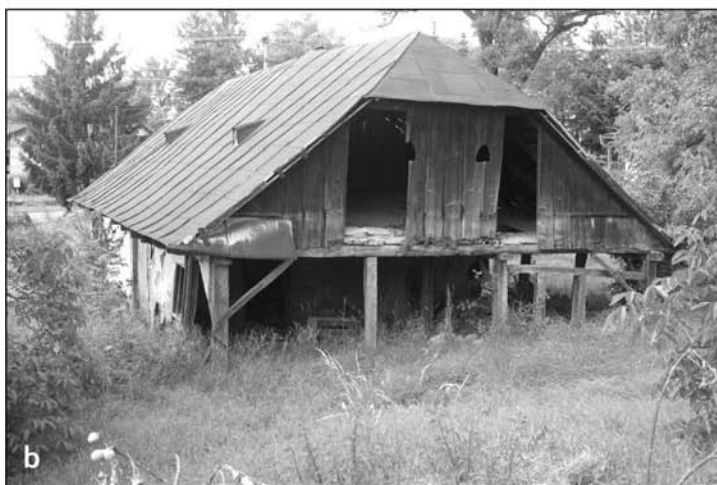
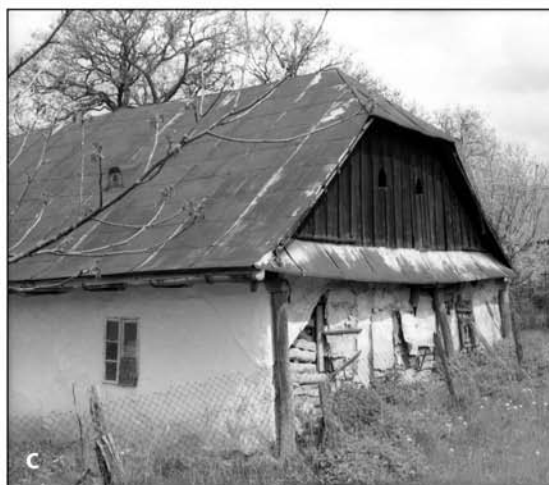
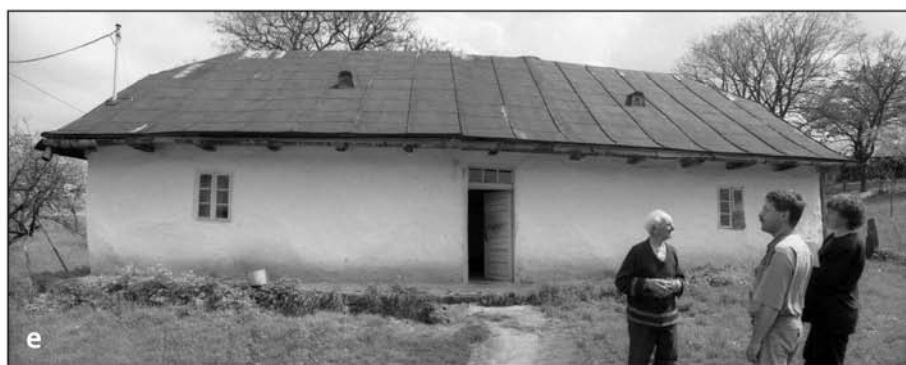
Obr. 8: Koromľa (okr. Sobrance), č. 114: **a** – pohľad od SZ, od ulice (foto autor 2013); **b** – južný, zadný pohľad (foto autor 2018); **c** – južné nárožie v r. 1997; **d** – severné nárožie v r. 1997; **e** – JZ, dvorová fasáda v r. 1997, vpravo posledný obyvateľ domu Adolf Gubner a pamiatkari Pavol Hriň a Anna Gaľová (**c** – **e**: foto V. Sinčáková 1997, zdroj: citácia v pozn. 12, č. neg. 110).

Prahový, v rohoch preplátovaný rošt stojí na kamennej podmurovke. Založenie je zreteľné v severnom rohu budovy. Pod uličnou a dvorovou fasádou kryje dno prahu hlinená podlaha gánku vymedzeného dlhými brvnami na vlastnej podmurovke (obr. 1, 8a, 8e). Zadná časť domu sa zaborila do podlažia, čo sa prejavuje prehnutím a vísaním okraja strechy na pevnejšie založenej hlinenej priečke medzi stredným a zadným travé (obr. 9a vľavo). Pokles sa vlastník pokúšal zastaviť spriahnutím stĺpikov s vencom železnými kramľami (obr. 9). K „pochovaniu“ domu v týchto miestach prispela i zo svahu splavená zemina, vytvoriaca v miestnostiach zadného travé šikmú podlahu naplavenú skrz chatrnú, dnes už chýbajúcu výplň stien (obr. 8b – 8d). Invázia terénu nastala ešte počas

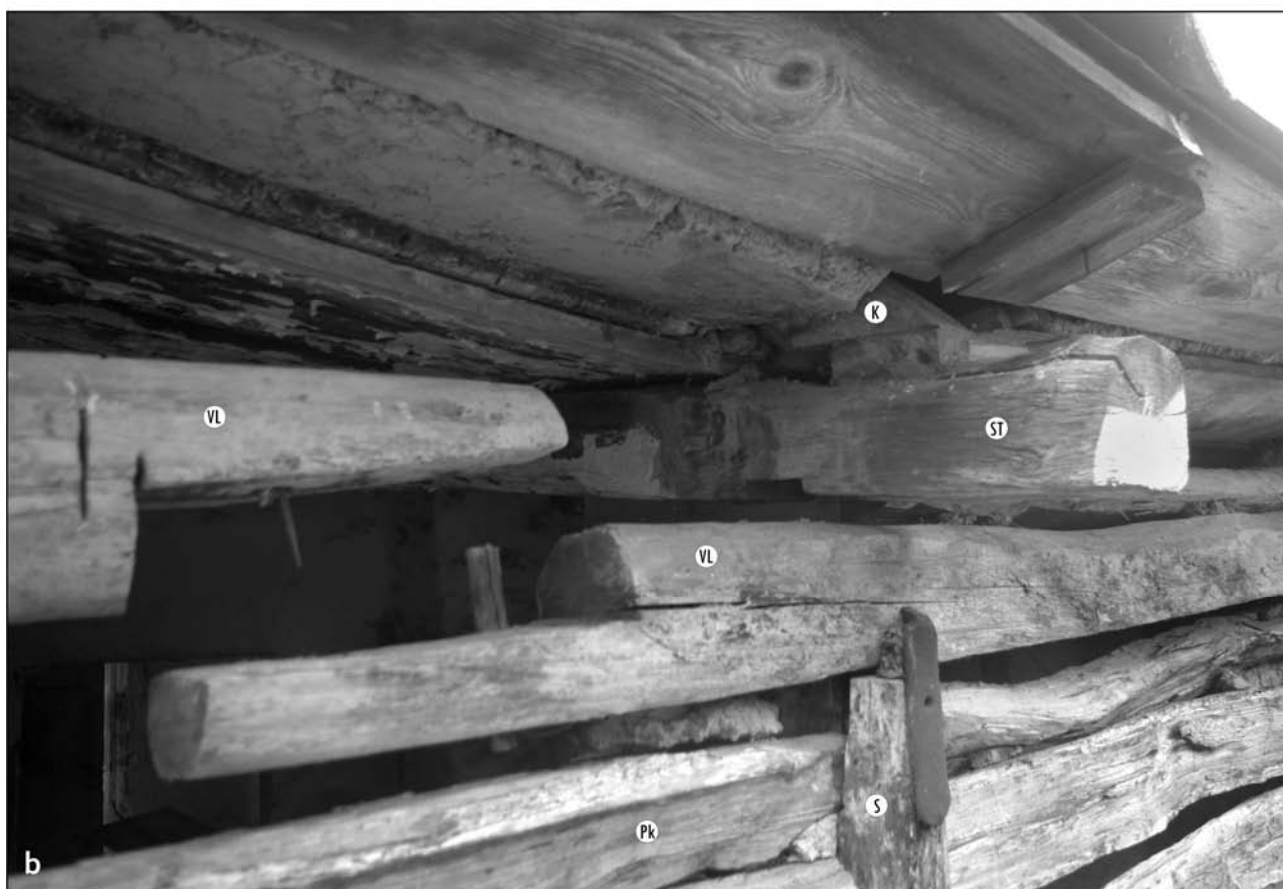
Obr. 9: Koromľa (okr. Sobrance), č. 114, skladba rámovej steny na odhalenej SV fasáde domu: a – v rozsahu stredného travé (foto autor 2013); b – detail (foto autor 2019). Skratky prvkov ako v popise obr. 7.

strop s hlineným násypom a strešné krokvy, zapustené šikmými čapmi asi 20 cm od koncov stropníc (obr. 9b). Námetky zastupuje šikmo položená širšia doska. Krokvy sú v hrebene spojené kolíkovým ostrihovým čapom, krokvy valby sa pripájajú klincovaným lipnutím (obr. 14c). Hambálky (š. 10 x 10 cm, d. 295 cm) spájajú krokvy priamymi plátni s kolíkmi, ktoré sú niekde druhotne nahradené kovanými klincami (obr. 14b). Latovanie z priemyselne spracovaných lát nesie plechovú krytinu. Údajne a veľmi pravdepodobne jej predchádzali šindle,<sup>24</sup> ich zvyšky sa však nezachovali.

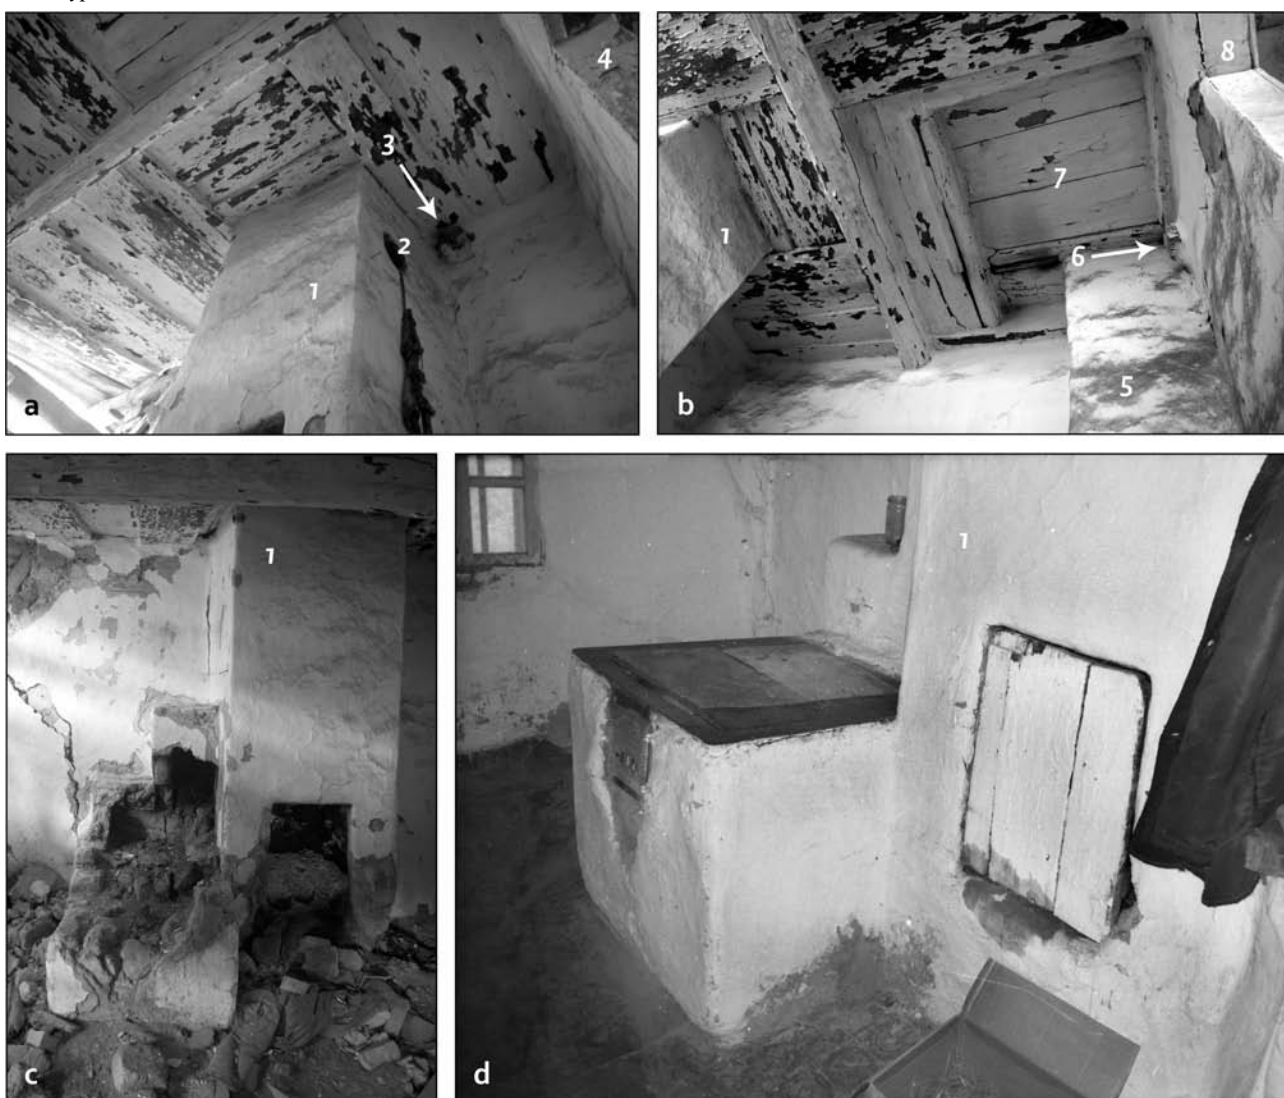
Obr. 11: Koromľa (okr. Sobrance), č. 114, kuchyňa (miestnosť č. II): **a** – pohľad do JV časti stropu; **b** – pohľad do JZ časti stropu; **c** – zvyšky sporáku; **d** – sporák v r. 1997 (**a** – **c**: foto autor 2018; **d**: foto V. Sinčáková 1997, zdroj: citácia v pozn. 12, č. neg. 110): **1** – komín oddymujúci sporák a nezachované piecky v tejto a v m. č. V, dole bol predpecím pre pec za stenou, v m. č. VI; **2** – dymový otvor dokladajúci niekdajšiu piecku v kuchyni, zrejme v južnom kúte pod ním; **3** – čelo vencovej ližiny priečky deliacej zadné travé na miestnosti č. V a VI; **4** – zárubňa dverí medzi kuchyňou (II) a predsieňou (I); **5** – komín v západnom kúte oddymujúci nezachovanú piecku za stenou, v izbe predného travé (IV); **6** – čelo vencovej ližiny priečky deliacej predné travé na izbu (IV) a komoru (III); **7** – niekdajší výstupný otvor na povalu; **8** – zárubňa dverí medzi kuchyňou (II) a komorou (III).

kuchyne (obr. 11b). Na podlahe povaly (obr. 14a) sa napája na hlavný, široký komín založený pri JV stene kuchyne. I ten je zo surovej tehly, z pálenej tehly mal len nezachovaný úsek nad strešnou rovínou (obr. 8d). Do hlavného komína ústi hlineným nástavcom vľavo od neho stojací sporák (obr. 11c, 11d). V kúte vpravo od komína zrejme stála piecka, po ktorej ostal na jeho stene dymový otvor (obr. 11a). Spodok komína s veľkým otvorom, zakladaným na staršom zábere len dreveným poklopom, bol predpecím chlebovej (či macesovej) pece za stenou, v zadnej izbe zadného travé (VI, obr. 13b, 13d). Cez jej prútený, hlinou omazaný nástavec bol do komína v kuchyni odvedený dym aj z nezachovanej piecky v prednej izbe zadného travé (V, obr. 13a, 13b).

V západnom kúte stropu nad kuchyňou je zadebný výstupný otvor na povale (obr. 11b), zrušený zrejme kvôli vloženiu sem komína a jeho dymovodu na povale. Terajší výstup je v zadnej izbe zadného travé (VI).

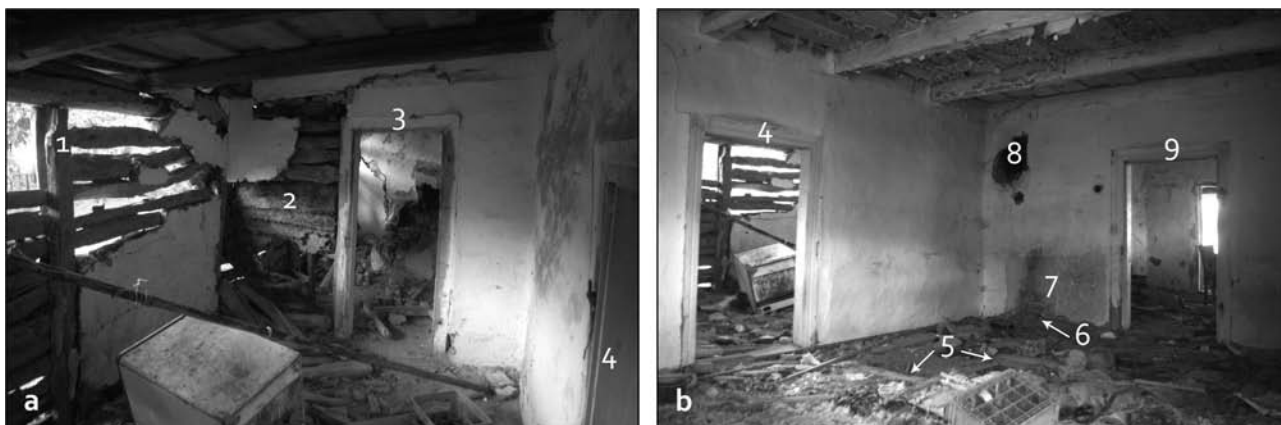
Obr. 12: Koromľa (okr. Sobrance), č. 114, miestnosti predného travé: **a** – komora (III), pohľad do JV časti (foto autor 2018); **b** – predná izba (IV), pohľad do východnej časti (foto autor 2018): **1** – stĺpik so zvrchu potvorenou drážkou pre vloženie najvrchnejších palaniek; **2** – otláčok výplne priečky v hlinenej omietke; **3** – zárubňa dverí do kuchyne (II) s deštrukciou sporáka v priezore; **4** – zárubňa dverí do prednej izby (IV); **5** – podvaly nezachovanej drevenej podlahy; **6** – čelo prahovej ližiny priečky deliacej stredné travé na predsieň (I) a kuchyňu (II), kolmo preplátovanej s ližinou priečky medzi predným a stredným travé; **7** – obrys piecky či sporáka v poslednej maľovke; **8** – deštruovaný dymový otvor do komína v západnom kúte kuchyne (II); **9** – dvere do predsieň (I), v priehlade dvere do prednej izby zadného travé (V).

Do prahov a vencov sú čapované stĺpiky (š. 15 – 20 cm, v. 217 cm) s tesanými drážkami pre výplň. Niekde sú drážky kvôli vloženiu posledných palaniek zvrchu pootvorené (obr. 12a vľavo). V rohoch traktov a travé zavetrujú konštrukciu pásiky (š. 10 x 10 cm, d. cca 150 cm) zapustené do stĺpikov a ližín 5 cm hlbokými nekrytými priamymi klincovanými plátni. Okenné otvory sú vymedzené pažďíkmi čapovanými do drážok spoločných so štiepanou palankovou výplňou, po vypadaní palaniek sa preto zosúvajú (obr. 18b vpravo). Do pažďíkov sú čapované zárubňové stĺpiky. Na vencových ližinách sú postranným kampom osadené stropné trámy. Smerom k susedovi prečnievajú z líca steny cca 35 cm a do dvora cca 70 cm. Do dvora majú tesársky zaoblené zhlavia a podobne ako v interiéri skosené hrany. Na stropniciach leží záklopový

Vykurované boli 4 miestnosti. Vo východnom kúte prednej izby predného travé (IV) ostala po nezachovanej piecke či sporáku obdĺžniková plechová podložka a dymový otvor (obr. 12b) ústiaci do komína murovaného zo surovej tehly zrejme len pre tento účel v západnom kúte.

Podlahy v izbách sú hlinené, len v prednej izbe predného travé (IV) sa zachovali podvaly drevenej (obr. 12b). Drevenú podlahu nemožno vylúčiť ani pod nánosmi zeminy a sute v prednej izbe zadného travé (V, obr. 13a).

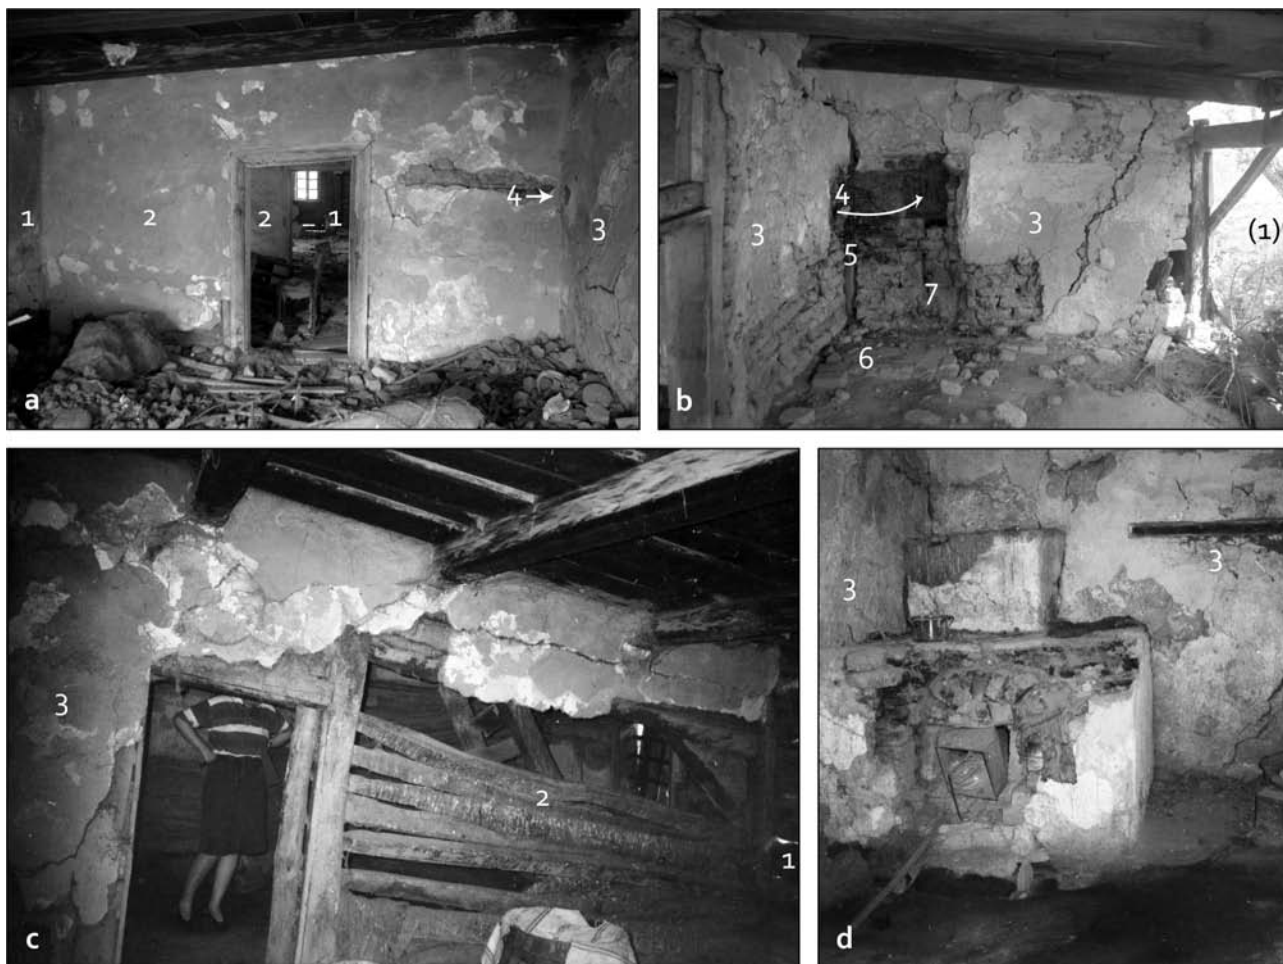
Obr. 13: Koromľa (okr. Sobrance), č. 114, miestnosti zadného travé: **a** – SZ stena miestnosti č. V, vo dverách priehľad dvorovým traktom cez stredné do predného travé; **b** – miestnosť č. VI so zvyškami pece; **c** – SV stena miestnosti č. V v r. 1997; **d** – pec v západnom kúte miestnosti č. VI v r. 1997 (**a, b**: foto autor 2019; **c, d** foto A. Galová 1997, zdroj: citácia v pozn. 12, č. neg. 205). **1** – drevohlinité obvodové steny; **2** – drevohlinité priečky; **3** – priečky druhotne vymurované zo surovej tehly na mieste drevohlinitých; **4** – dymový otvor pre oddymenie nezachovanej piecky v m. č. V do nadstavca pece v m. č. IV a odtiaľ do komína v m. č. II (kuchyni); **5** – stĺpik so žľabmi pre drážkovú výplň zrušených drevohlinitých priečok; **6** – zvyšky základov pece; **7** – zamurované čeluste pre obsluhu pece z kuchyne (II).

Priečky v rohu medzi kuchyňou, zadnou a prednou izbou zadného travé sú murované zo surovej tehly, čo zrejme nebolo prvotným riešením, keďže stĺpik v ich kúte má žliabky pre drážkovú výplň (obr. 13b).

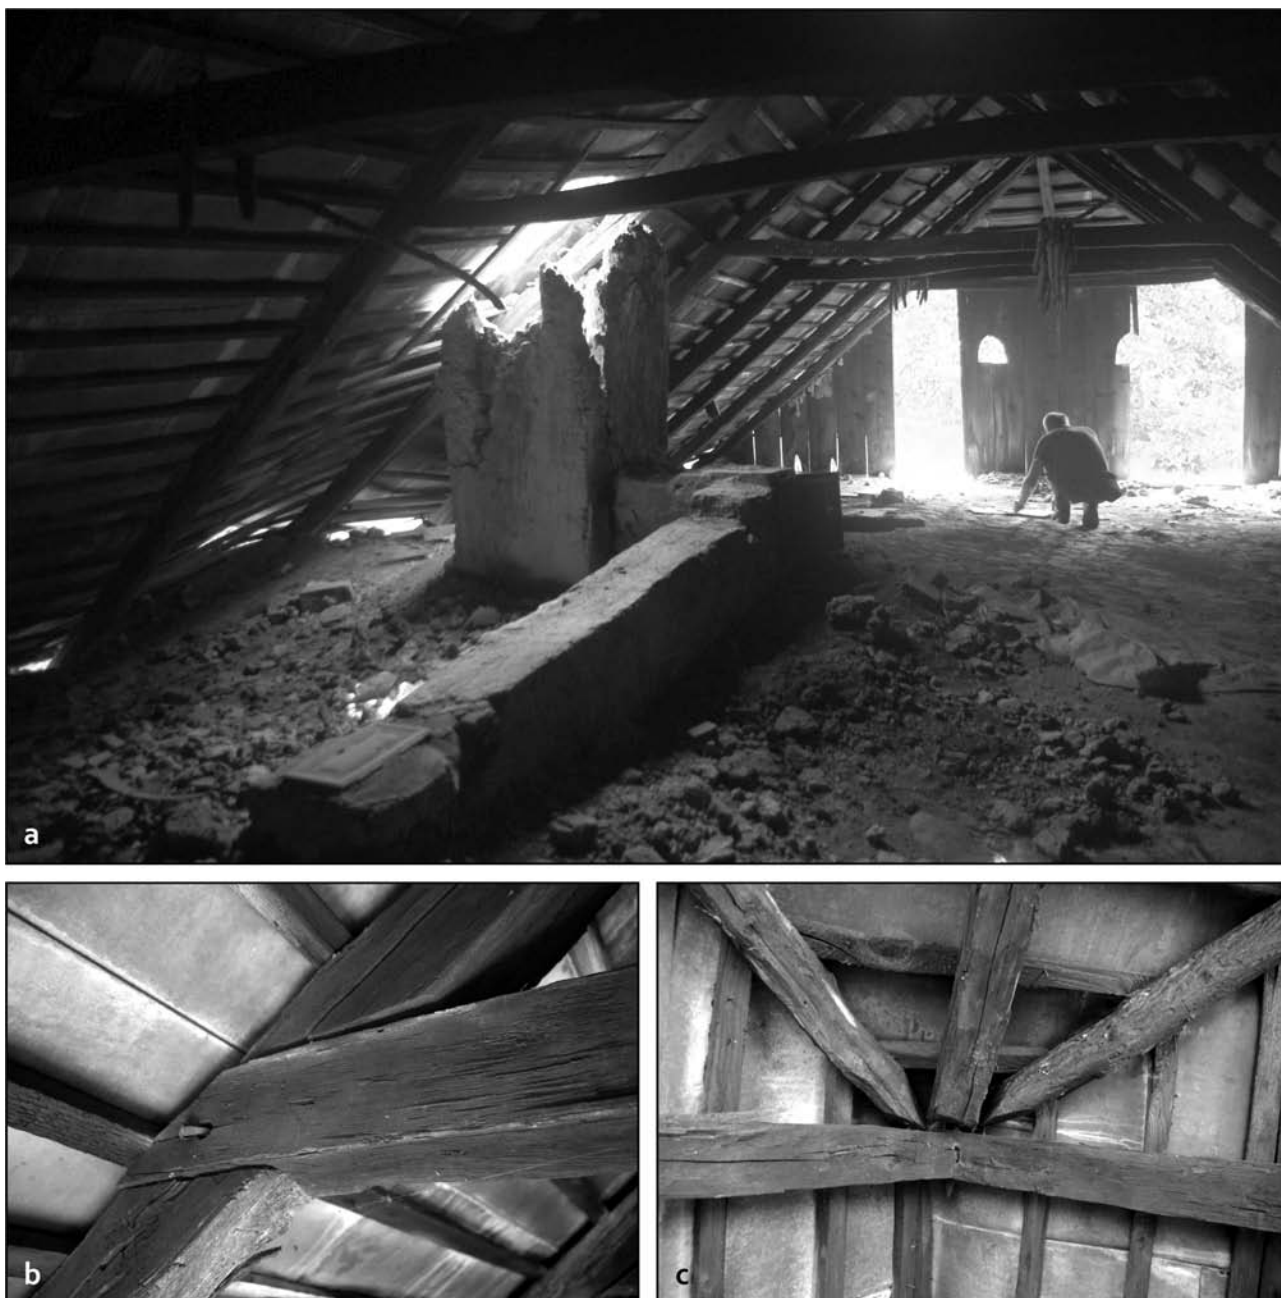
Obr. 14: Koromľa (okr. Sobrance), č. 114, povala: **a** – pohľad k JV štítu, hambáľkový krov a tehlový dymovod z komína v západnom kúte kuchyne (II) do zvyšku hlavného, pod strešnou rovinou len hlineného komína; **b** – rovné preplátovanie hambáľku a krokvy; **c** – stret priečných, diagonálnych a pozdĺžnej krokvy vo vrchole JV valby (foto autor 2018, 2019).

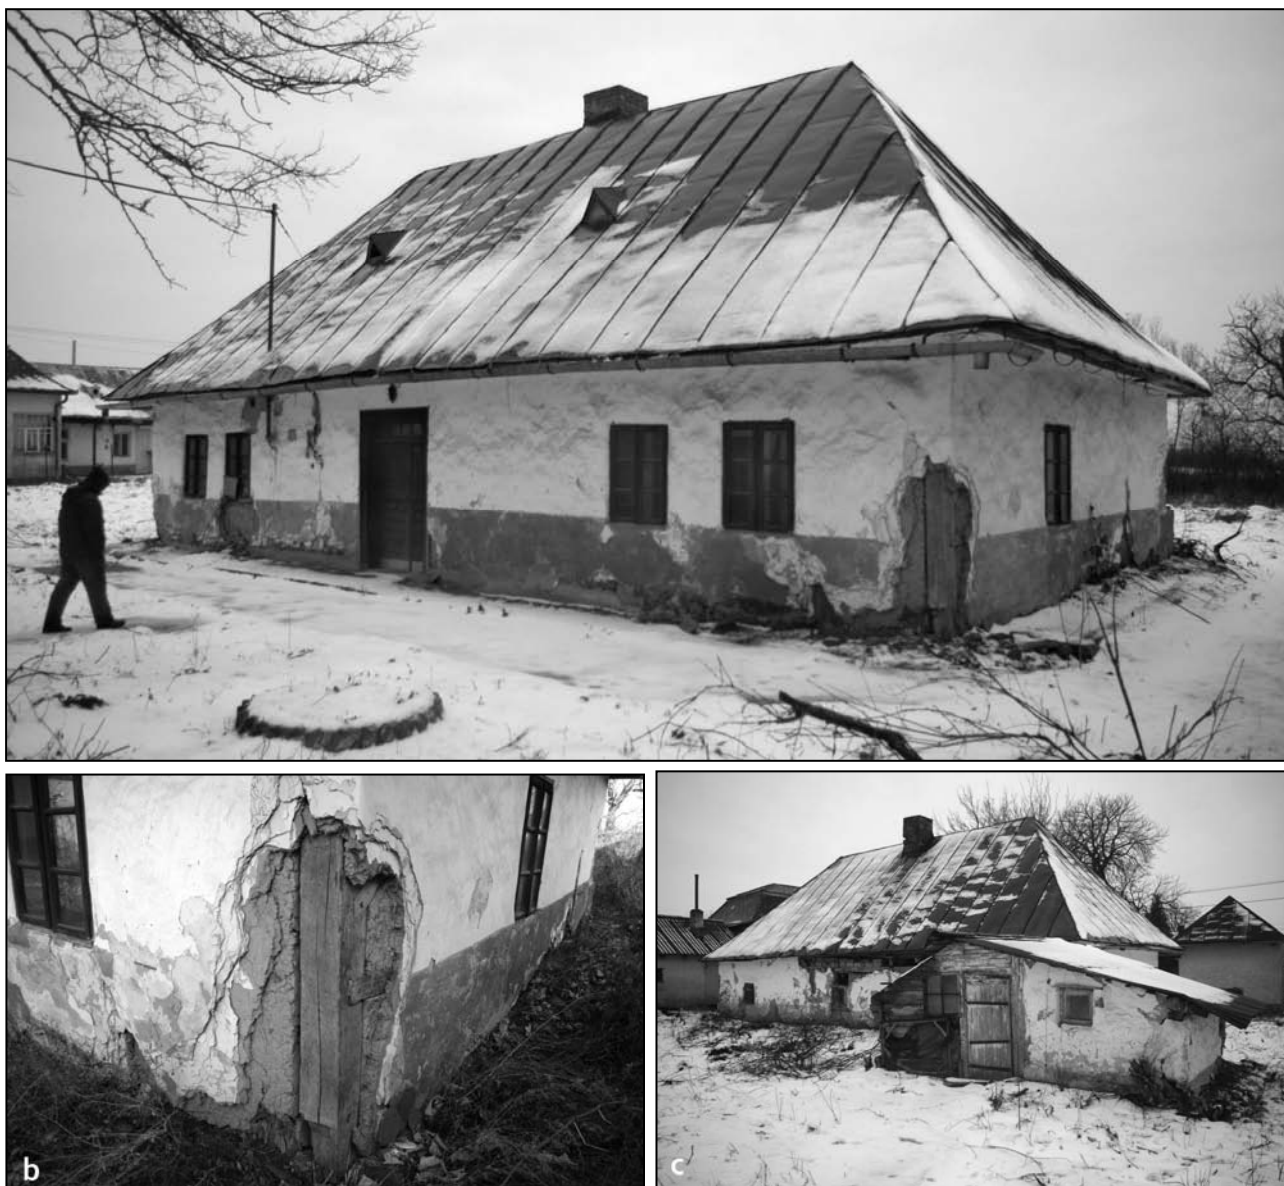
Obr. 17: Krišovská Liesková-Krížany (okr. Michalovce), č. 67: **a** – dom od juhu, od ulice (foto autor 2012); **b** – južné nárožie (foto autor 2016); **c** – dom od severu, k rohu je pristavaná kôlna, vzadu vpravo stojí pri ceste podpivničená murovaná komora (foto autor 2012).

Nosná konštrukcia stien kúrie je zhruba zhodná s koromlianskou, v niektorých detailoch je náročnejšia, v iných jednoduchšia. Prahový rám je tu už plne pohltý terénom (obr. 17a, 17b, 19e, 19f). Horné čapy stĺpikov sú v dlaboch vencov istené kolíkmi (obr. 19d). Steny uličného traktu sú zavetrené len hore, pásikmi, oproti Koromli sú tu však inak poňaté pažďíky. Nie sú čapované v hrúbke steny medzi stĺpiky na spôsob rozpier, ale sú šťhlejšie a do stĺpikov iba zvonku zapustené nehlbokým klincovaným preplátovaním (obr. 19e, 19f). Konštrukčne sú prakticky identické s pásikmi, akurát že sú horizontálne a v úrovni parapetu. Miestne maďarské názvoslovie prvkov nepoznáme a zrejme

Abb. 17: Křišovská Liesková – Křížany (Bez. Michalovce), Nr. 67: **a** – Haus von Süden, von der Straße (Aufnahme Verfasser 2012); **b** – südliche Ecke (Aufnahme Verfasser 2016); **c** – Haus von Norden, an die Ecke angebauter Schuppen, unterkellerte gemauerte Kammer hinten rechts neben der Straße (Aufnahme Verfasser 2012).

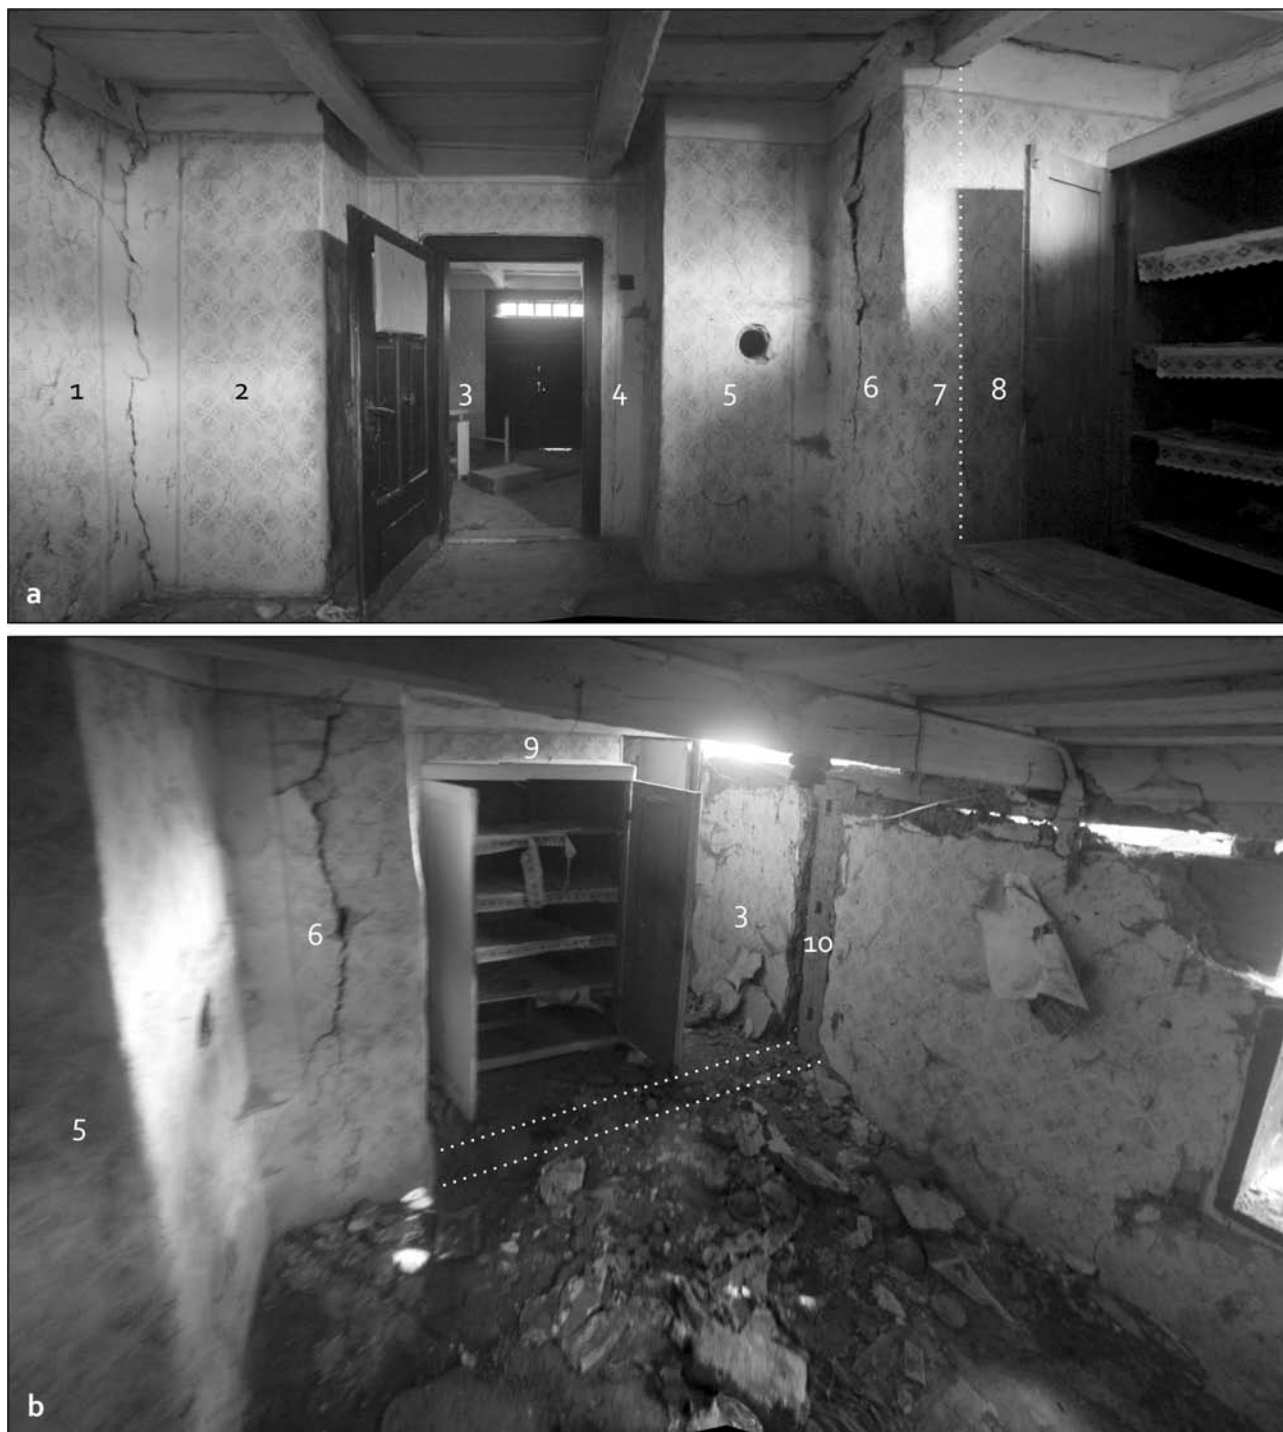
Obr. 20: Krišovská Liesková-Krížany (okr. Michalovce), č. 67, kuchyňa (II): **a** – pohľad na JZ stenu, ku vchodu; **b** – pohľad do severnej časti, vzadu je výklenok vytvorený rozšírením kuchyne na úkor komory (III), bodkované čiary naznačujú priebeh pôvodnej priečky (obe fotografie autor 2019).

Popis konštrukcií: **1** – priečka medzi kuchyňou (II) a komorou (VI); **2** – tehlový komín pre oddymenie piecky v prednej izbe zadného travé (V); **3** – obvodová stena; **4** – tehlová priečka medzi kuchyňou (II) a predsieňou (I); **5** – tehlový komín pre oddymenie sporáka v kuchyni (II) a piecky v prednej izbe predného travé (IV); **6** – priečka medzi kuchyňou (II) a prednou izbou predného travé (IV); **7** – profil zrušenej drevohlínenej priečky (6) medzi kuchyňou (II) a komorou (III); **8** – priečka medzi rozšírenou kuchyňou (II) a prednou izbou predného travé (IV), pôvodne medzi neskrátenou komorou (III) a izbou (IV); **9** – tehlová priečka druhotne rozširiaci kuchyňu (II) na úkor komory (III); **10** – stĺpik obvodovej steny s dlabmi po tyčovej osnove výpletu zrušenej priečky.

Iným, možno súbežným stavebným zásahom je vybudovanie nohavicového komína z pálenej tehly. Spolu s jeho nohami v JZ kútoch kuchyne bola (pre)murovaná priečka medzi predsieňou (I) a kuchyňou (II, obr. 20a). Do nôh komína vyúsťovali piecky a sporáky z obytných izieb uličného traktu a z kuchyne. Staršiu podobu komína a vykurovacích a kuchynských telies zatiaľ nepoznáme. Nohy komína sa spájajú na povale nad prostredným väzným trámom (obr. 18b, 21a). O sekundárnosti komína voči krovu svedčí uprázdnený dlab po hambálku v zrezanej krokve na SV strane (obr. 21b).

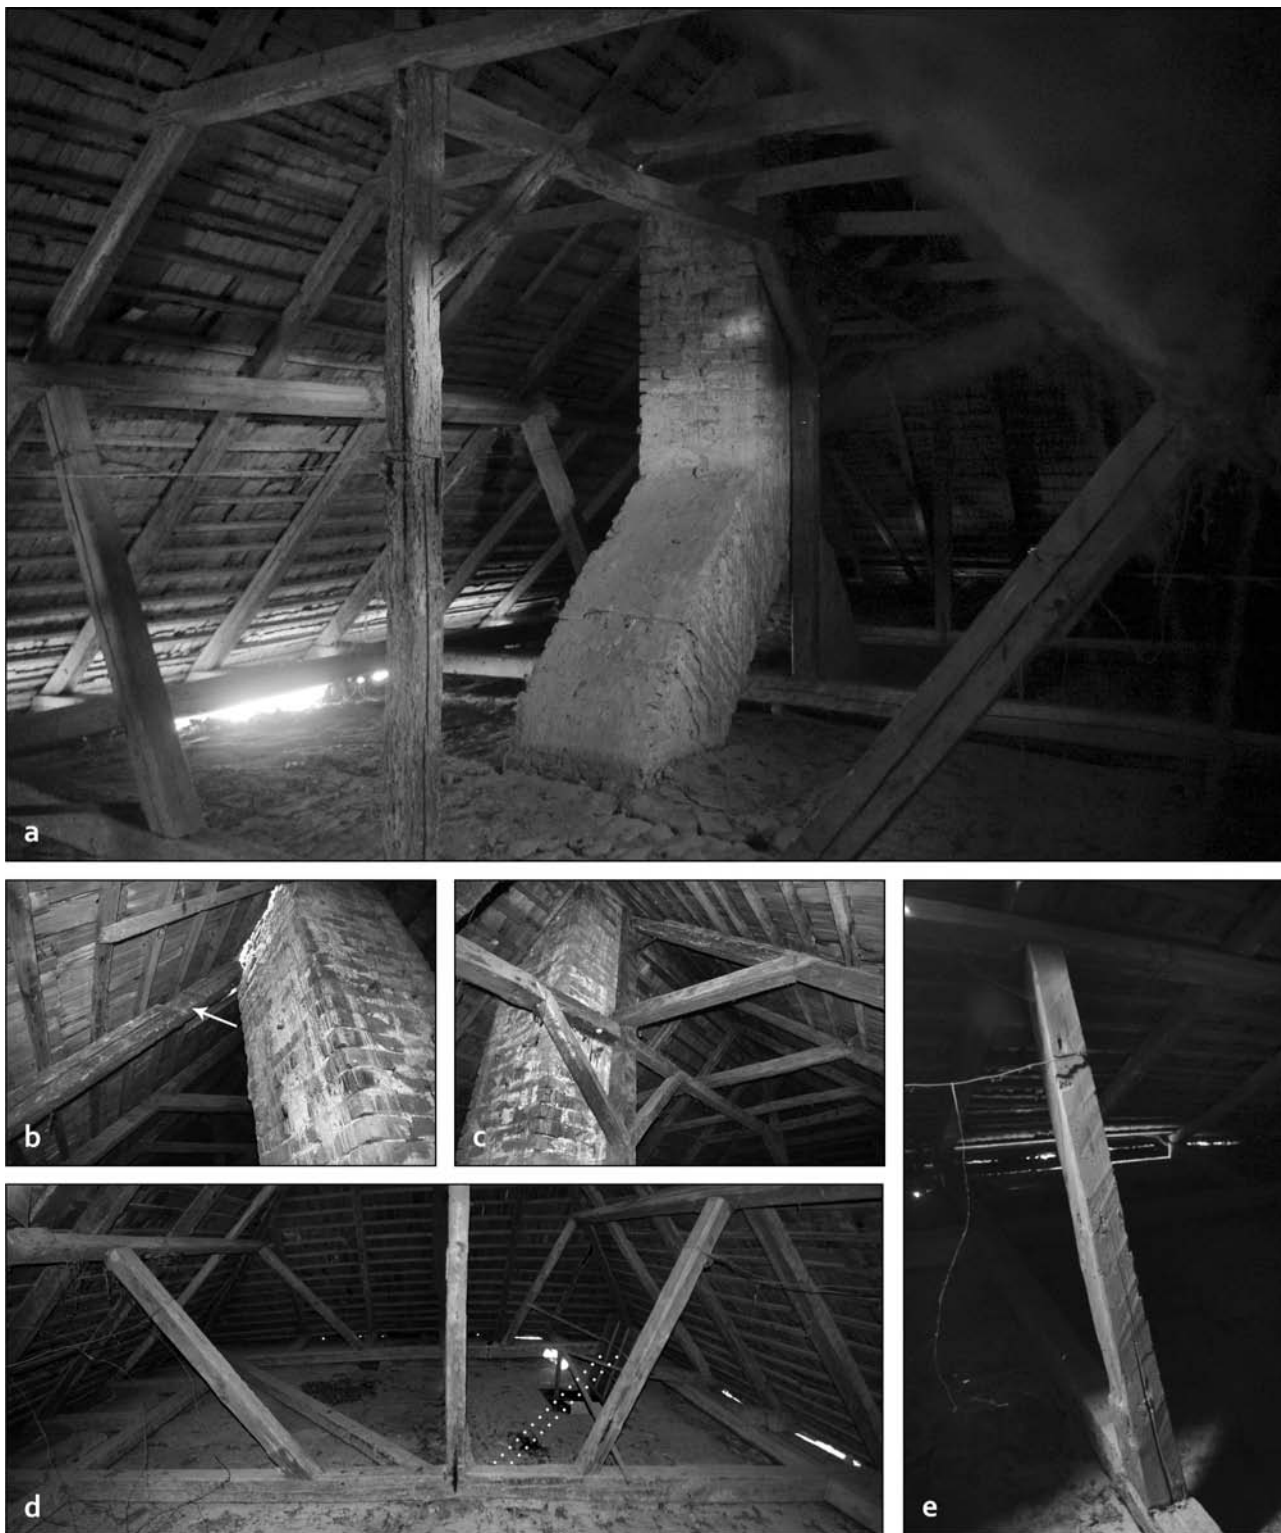
Obr. 21: Krišovská Liesková-Križany (okr. Michalovce), č. 67, krov hambáľkovej konštrukcie s centrálnym vešadlom a stredovými väznicami na šikmých stĺpkoch: **a** – pohľad do východnej časti krovu, v strede nohavicový komín nad kuchyňou; **b** – severná hrana komína a pri jeho vložení zrezaná krokva prostrednej plnej väzby, šípka označuje prázdny dlab po hambáľku; **c** – západná hrana komína a pri jeho vložení skrátenejší hambáľok. Do vešiaka sú plátované pásiky a hambáľok a čapované rozpory a krokvy; **d** – prahový trámový rošt krovu pod SZ valbou. Severný diagonálny väzný trám (vpravo) bol pri prerazení druhotného výstupu na krov skrátenejší na kútový úsek; **e** – šikmý stĺpik pod väznicou, stopy po tesárskom opracovaní (**a**: foto autor 2016, **b** – **e**: foto autor 2019).

väznými a každý nesie dvojicu krokiev, krížianska kúria ako príbytok zámožnejšieho stavebníka uplatnila aktuálne trendy súdobého profesionálneho staviteľstva. Na vencových ližinách ležia stropné trámy zapustené v stredových kampocho. Zhlavia stropných trámov nevyčnievajú z líca obvodovej steny a nenesú krokvy, ale požiarno-izolačnú vrstvu plochých kameňov,<sup>37</sup> na ktorej leží druhý rám vencových ližín. Naň sú postranným karpovaním vsadené väzné trámy a krátcata prahového roštu valbovej strechy. Do zhlaví krátcata a väzných trámov sú v čele nekrytými šikmými čapmi zapustené krokvy. Do priečných a pod valbami i pozdĺžnych a diagonálnych väzných trámov sú šikmými čapmi kotvené výmeny. Priečne väzné trámy sú prahmi pre centrálné vešadlo a šikmé stĺpiky nesúce stredové väznice (obr. 21). Krov je zo smrekového dreva.

Abb. 21: Křišovská Liesková – Křížany (Bez. Michalovce), Nr. 67, Kehlbalckendachstuhl mit zentralem Hängewerk und Mittelpfetten auf schrägen Ständern: **a** – Blick in den östlichen Teil des Dachstuhls, in der Mitte Hosenschornstein über der Küche; **b** – nördliche Kante des Schornsteins, abgesägter Sparren des zentralen vollen Bindewerks; der Pfeil zeigt eine leere Öffnung nach einem Kehlbalcken; **c** – westliche Kante des Schornsteins und verkürzter Kehlbalcken, verblätterte Bänder, Kehlbalcken, verbolzte Streben und Sparren; **d** – Balkenrost des Dachstuhls unter dem

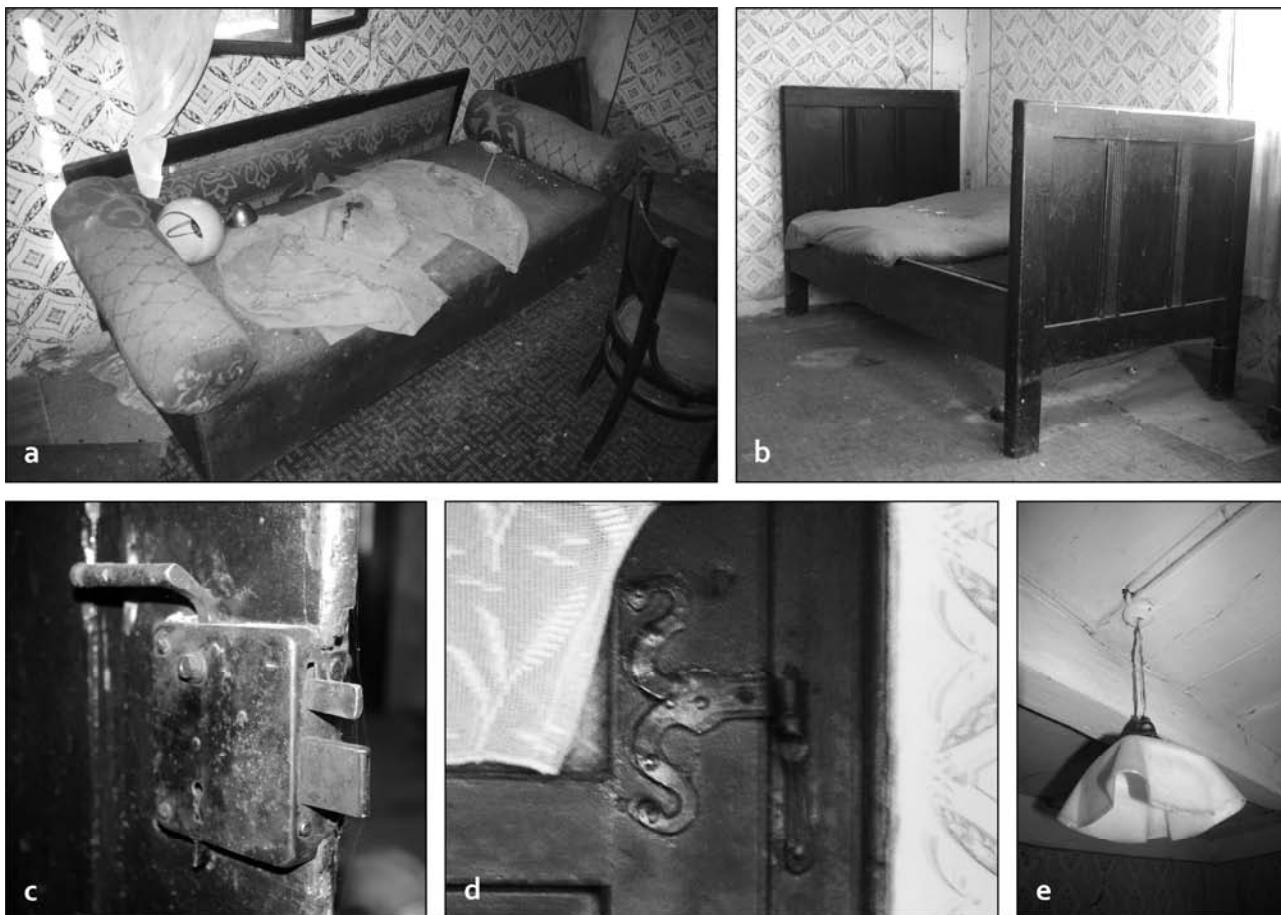
Obr. 24: Krišovská Liesková-Križany (okr. Michalovce), č. 67, z vybavenia domu: **a, b** – gauč a posteľ v prednej izbe ľavého travé (IV); **c** – krabicový zámok dverí z predsieni (I) do prednej izby pravého travé (V); **d** – kovaný záves dverí z predsieni (I) do prednej izby ľavého travé (IV); **e** – lampa v predsieni (I), dnes už odrezaná a nezvestná (všetko foto autor 2016).
