Východoslovenský americký dom

Maroš Volovár

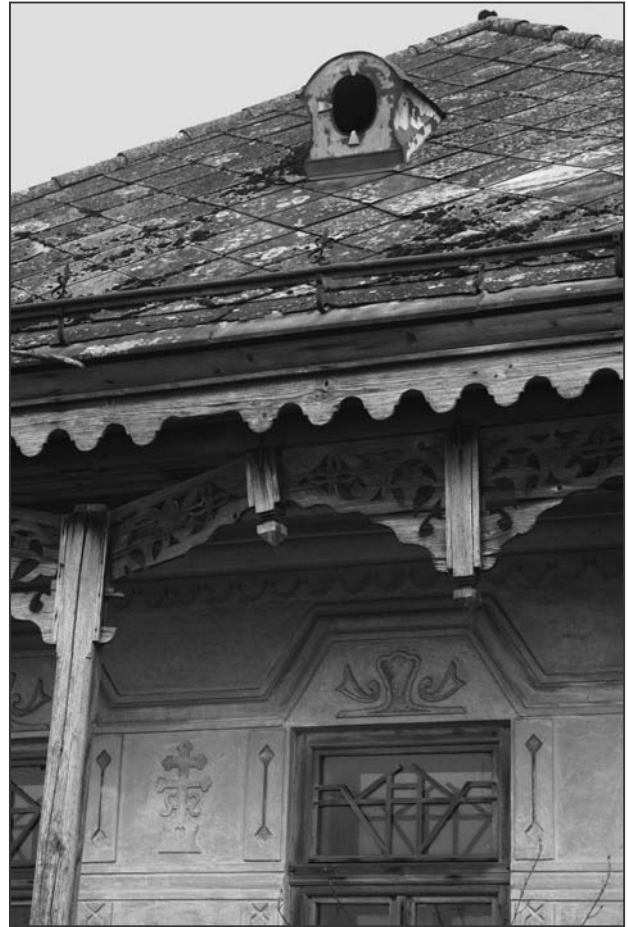
Obr. 1: Bežovce (okr. Sobrance) č. 246, detail uličného priečelia domu datovaného r. 1935 (foto autor 2016).

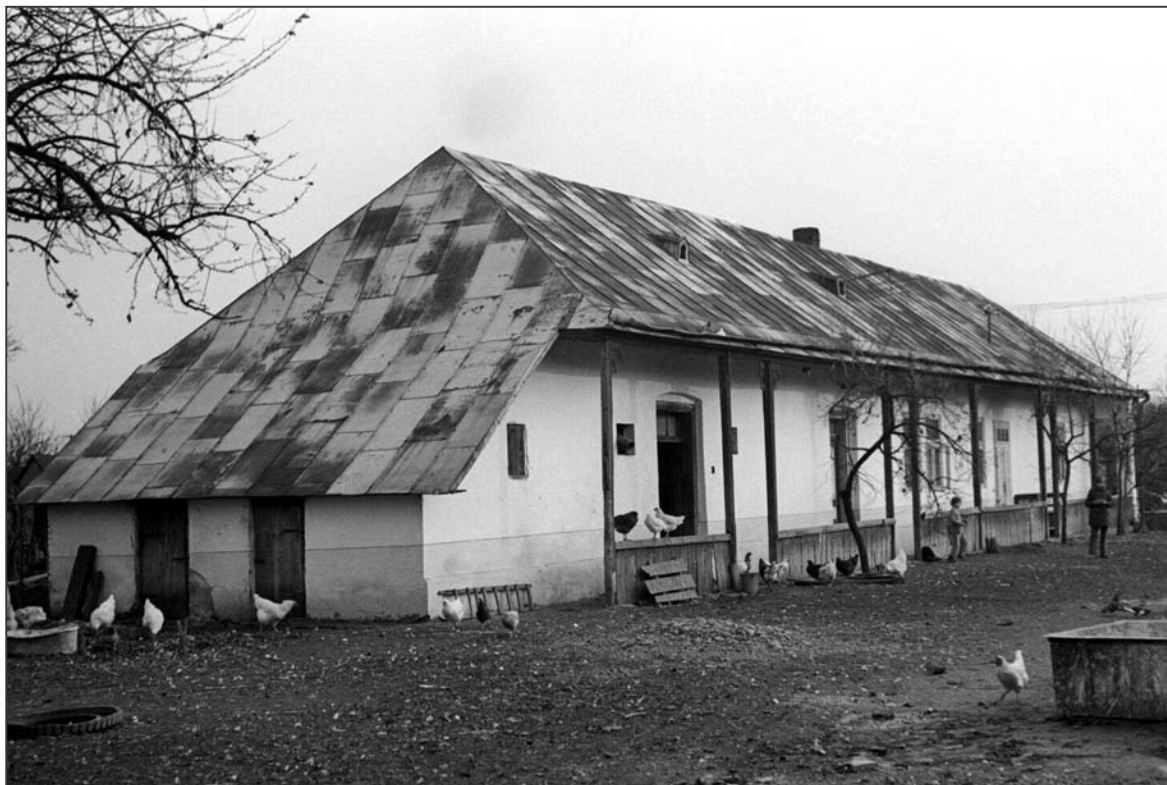
Obr. 2: Stretava (okr. Michalovce) č. 145, americký dom dat. r. 1926, horizontálne členenie (sprava doľava): predná izba – kuchyňa – zadná izba – podpivničená komora – maštal' – svinské chlieviky, nad nimi priestor na ručné poľnohosp. náradie, pôvodne zrejme kurín (foto M. Bohucký 1972, archív ÚEt SAV Bratislava, inv. č. AN078450).

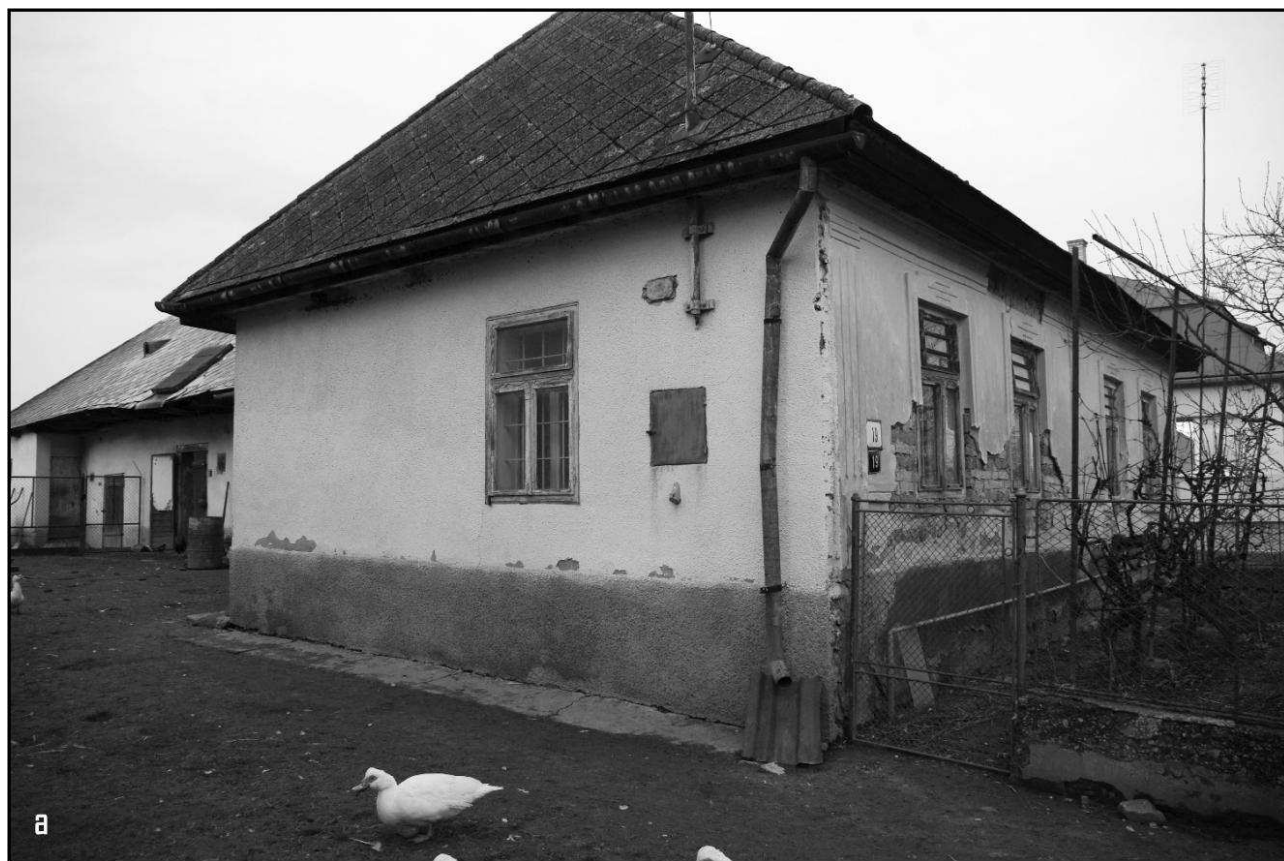
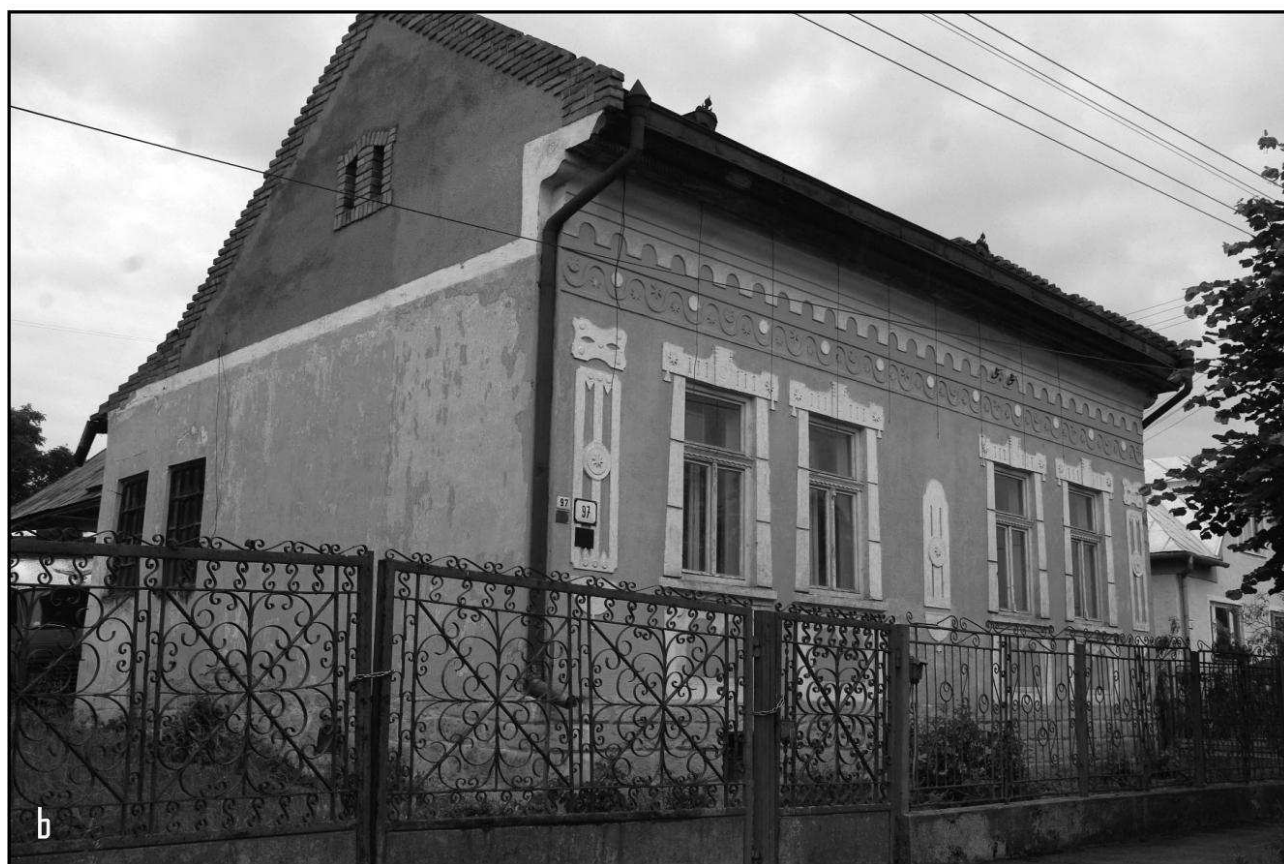
Obr. 4: „Vinkľové“ domy s valbovou a sedlovou strechou uličného traktu (ploty na oboch záberoch sú mladšie, zo 60.–70. r.):
a – Oborín (okr. Michalovce) č. 19 (foto autor 2016); b – Nový Ruskov-Veľký Ruskov (okr. Trebišov) č. 97, dom dat. r. 1927 (foto autor 2014).

7. Strecha amerického domu je jeho najvýraznejšou, už z diaľky evidentnou novinkou. Jediným znakom, ktorý ju viaže k miestnej tradícii, je jej valbový tvar. Nesie však modernú krytinu, ktorá oproti slame či trstine nepožaduje veľký spád, a tak je valba nižšia. Zalomené, „vinkľové“ domy (obr. 4) majú predný trakt valbový (obr. 4a) alebo sedlový (obr. 4b, 5) – prevzatý

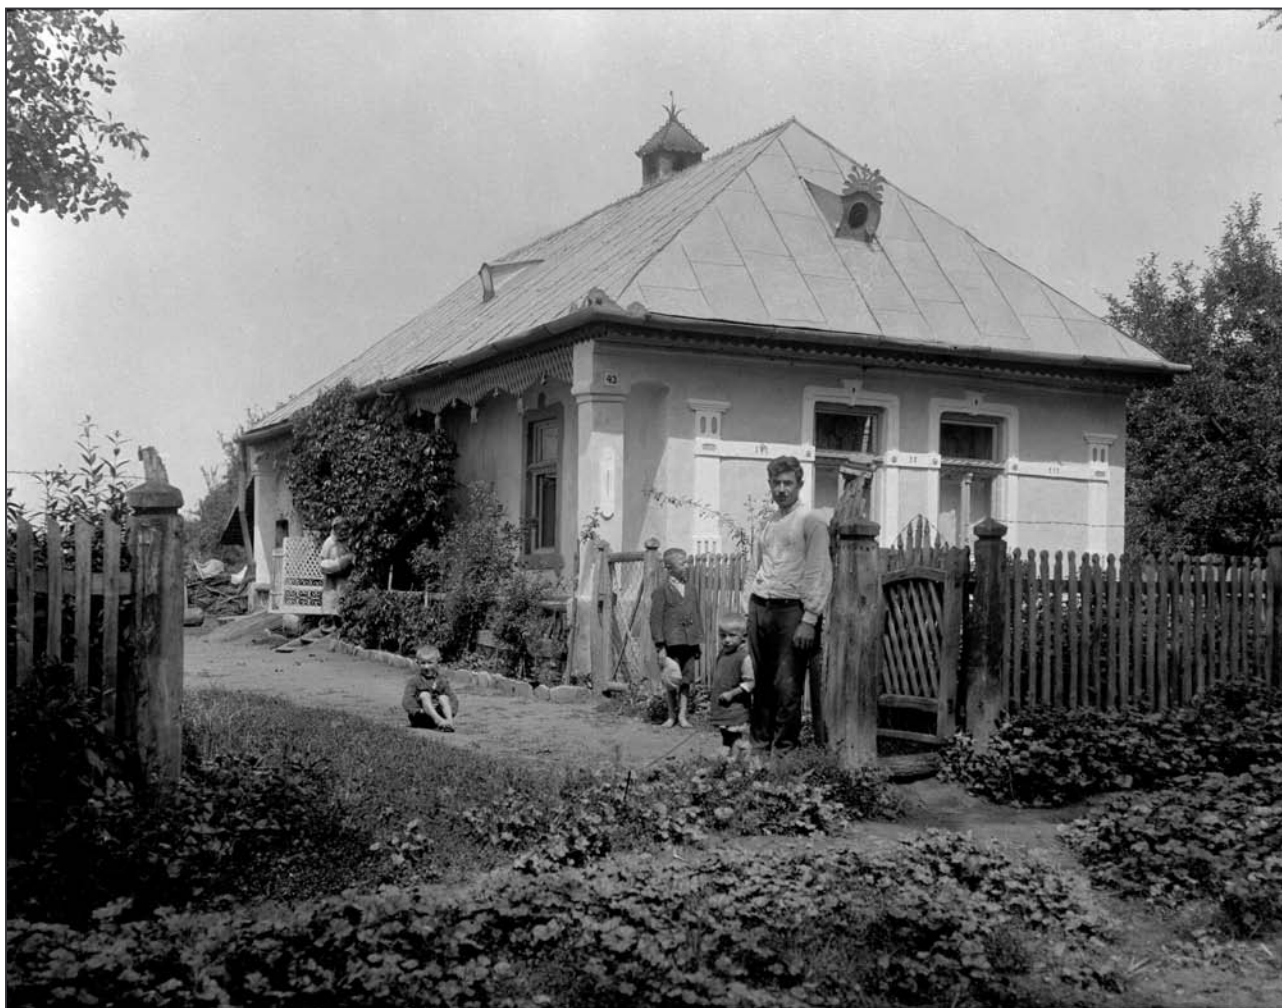
Obr. 6: Neznáma lokalita v regióne Medzibodrožia (okr. Trebišov), dom dat. r. 1924. Deficit hospodárskych priestorov i vozových koľají na dvore naznačujú, že nejde o roľnícky dom a stavebník (pri bránke?), možno notár či učiteľ, nemusel byť ani „Amerikán“, dom však svojim materiálovým a výtvarným riešením predstavuje lepší medzivojnový štandard rozšírený na vidieku zásluhou Amerikánov. Výnimočné je tu klampiarske zvytvarenie hrebeňa strechy i striešky komína (foto B. Petrik, 30. r. 20. st., archív KPÚ Košice, inv. č. H010).

Abb. 6: Unbekanntes Dorf in der Region von Medzibrodžie (Bez. Trebišov), Haus, Datierung: 1924. Der Mangel an Wirtschaftsräumen und Wagenschienen auf dem Hof deutet die Möglichkeit an, dass es um kein Bauernhaus geht und dass der Bauherr (neben der Pforte?), vermutlich Notar oder Lehrer, nicht einmal Amerikaner sein musste; was die verwendeten Materialien und die gestalterische Lösung betrifft, stellt das Haus in der Zwischenkriegszeit einen besseren Standard dar, der auf dem Lande dank den Heimkehrern aus Amerika verbreitet war. Außergewöhnlich ist das Klempnerhandwerk im Falle des Dachfirstes und des Kamindachs (Aufnahme B. Petrik, 30er Jahre des 20. Jahrhunderts, Archiv von KPÚ [Kreisamt für Denkmalpflege] Košice, Inv.-Nr. H010).

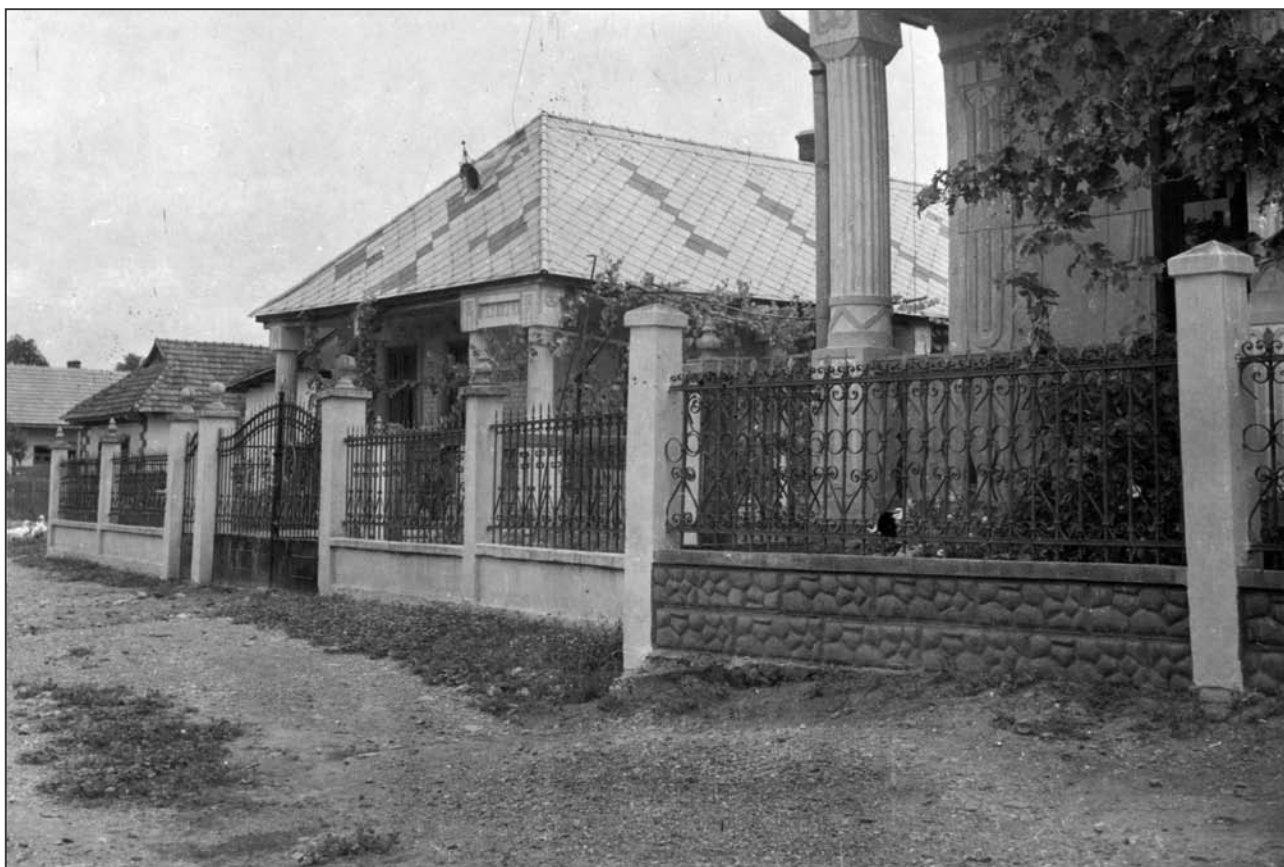
Obr. 7: Košice-Šaca, časť Buzinka, domoradie. Nadpražie gánku prostredného domu nesie datovaný monogram stavebníka „19BΨJ41“, schéma kalicha na čelnej eternitovej valbe poukazuje na reformovanú kalvínsku domácnosť (foto K. Chotek 1949, archív EÚ AV ČR, inv. č. 1884).

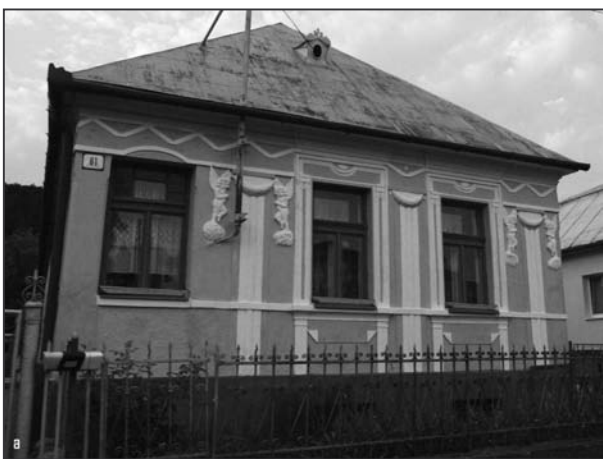
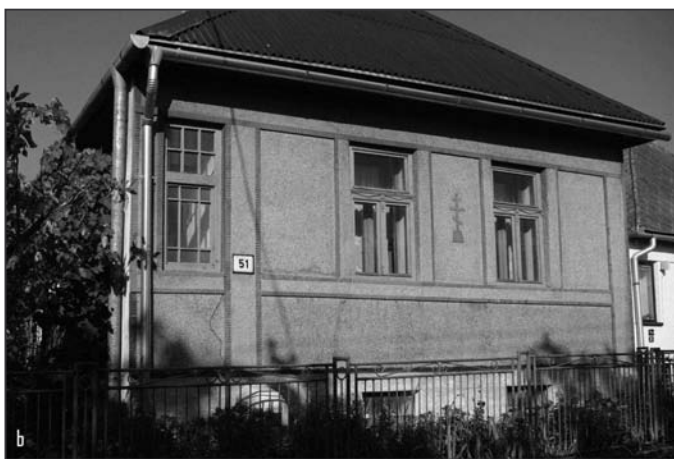
Obr. 8: Úpravy uličných fasád: **a** – Ptičie (okr. Humenné) č. 81, štuková fasáda z vápennej omietky a sadrových odliatkov (foto J. Hrabovský 2017); **b** – Kysta (okr. Trebišov) č. 51, na vidieku ojedinelá úprava fasády terazzovou omietkou (krytina, odkvapy a plot sú novšie, foto autor 2015).

4. Znáмым atribútom amerického domu je jeho výtvarne atraktívna uličná fasáda. Bežným riešením je plastická štukatúra z vápenej omietky (obr. 1, 3c, 4, 5c, 6, 7, 8a, 9, 10, 11, 12, 14, 18a). Býva doplnená sadrovými odliatkami (obr. 8a, 9a, 9c) či glazovanou keramikou (obr. 17b, 17c) a vznikali i dominantne (obr. 17d) alebo výhradne keramické fasády (obr. 17a, 17e). V okolí Košíc sa ako efektívny doplnok užívala tiež farebná sklenená drť (12d). Výnimočne doložená je dedinská fasáda s typicky mestskou terazzovou úpravou (obr. 8b).

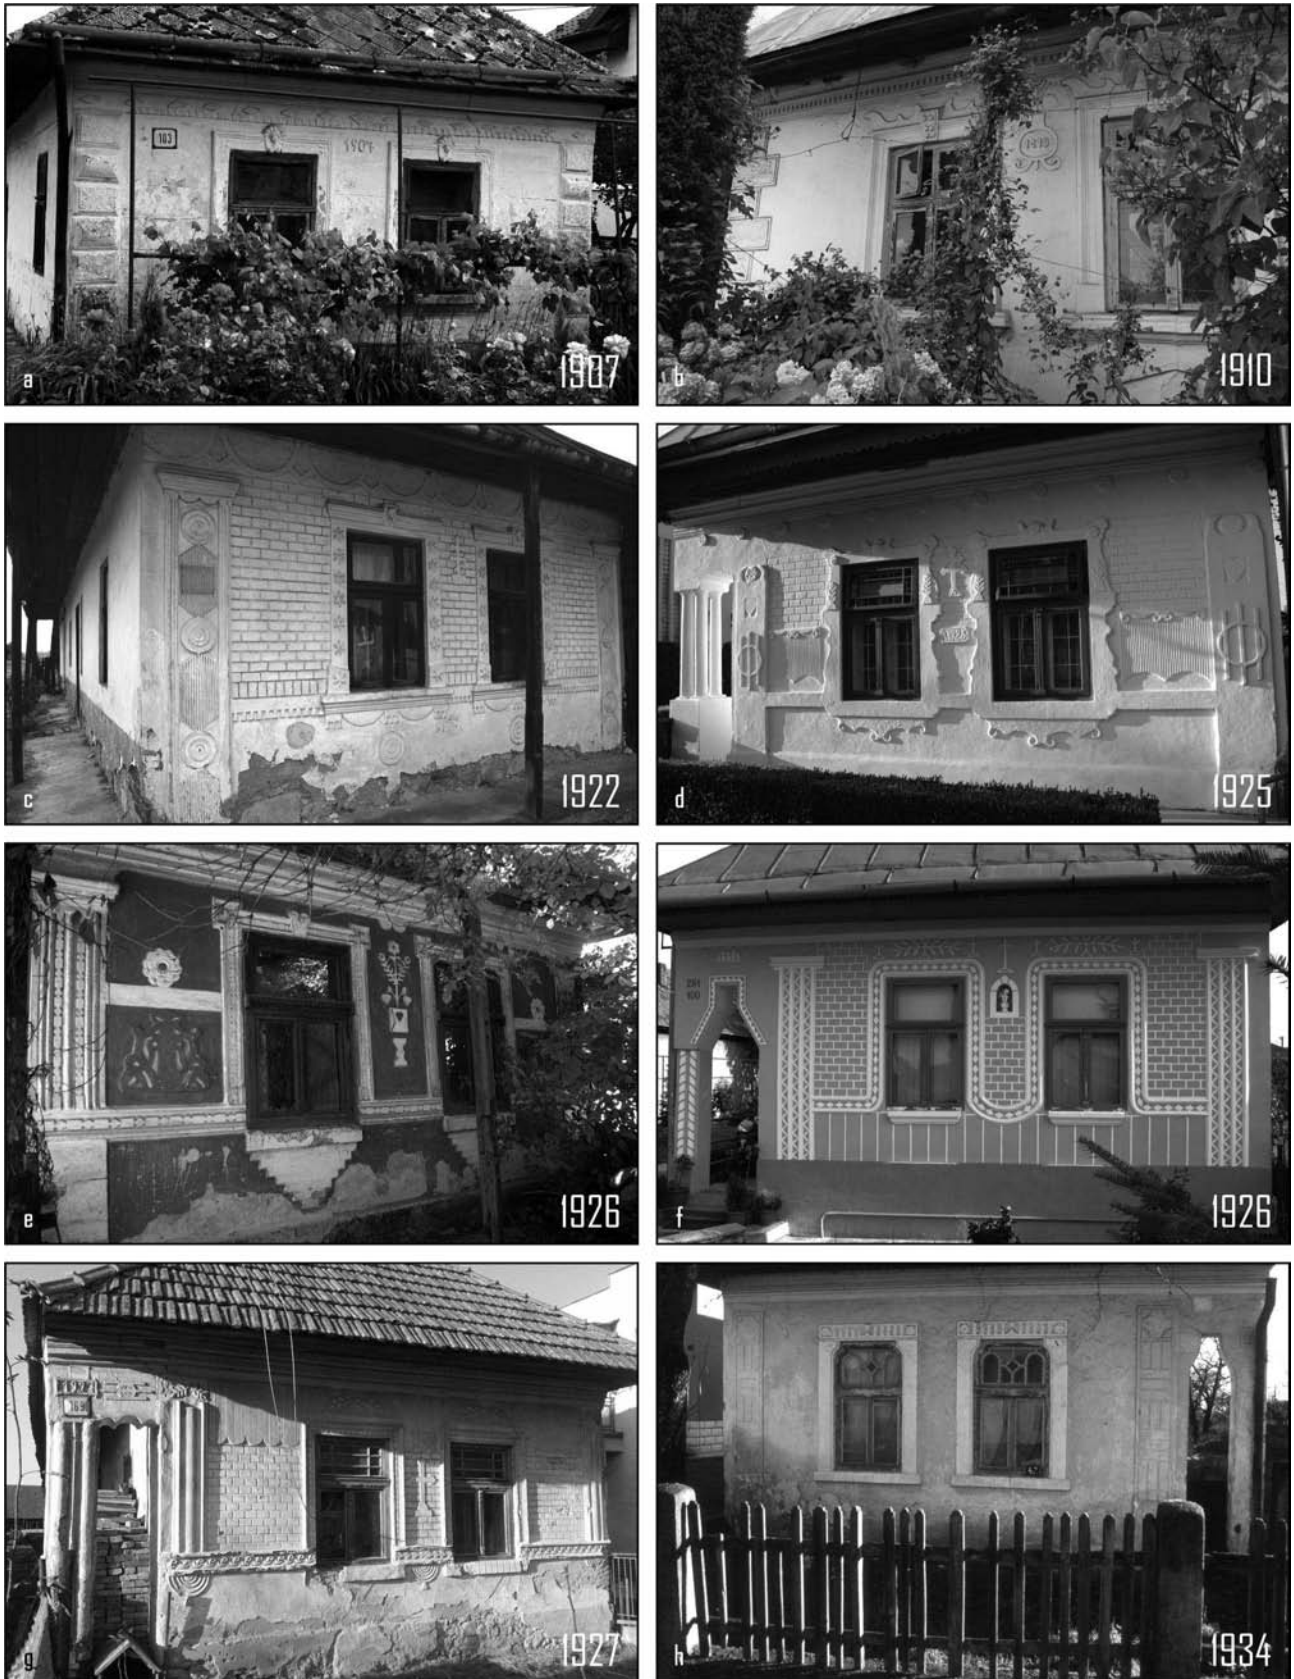
Obr. 9: Výber datovaných štukových fasád: **a** – Krásnovce (okr. Michalovce) č. 103 (foto autor 2014); **b** – Čaklov (okr. Vranov n/Topľou) č. 133 (foto autor 2016); **c** – Moravany (okr. Michalovce) č. 67 (foto autor 2016); **d** – Dúbravka (okr. Michalovce) č. 186 (foto autor 2016); **e** – Jenkovce (okr. Sobrance) č. 3 (foto autor 2017); **f** – Sečovce-Kochanovce (okr. Trebišov), Kochanovská ul. č. 281/100 (foto autor 2015); **g** – Budkovce (okr. Michalovce) č. 169 (foto autor 2015); **h** – Krásnovce (okr. Michalovce) č. 47 (foto autor 2005).

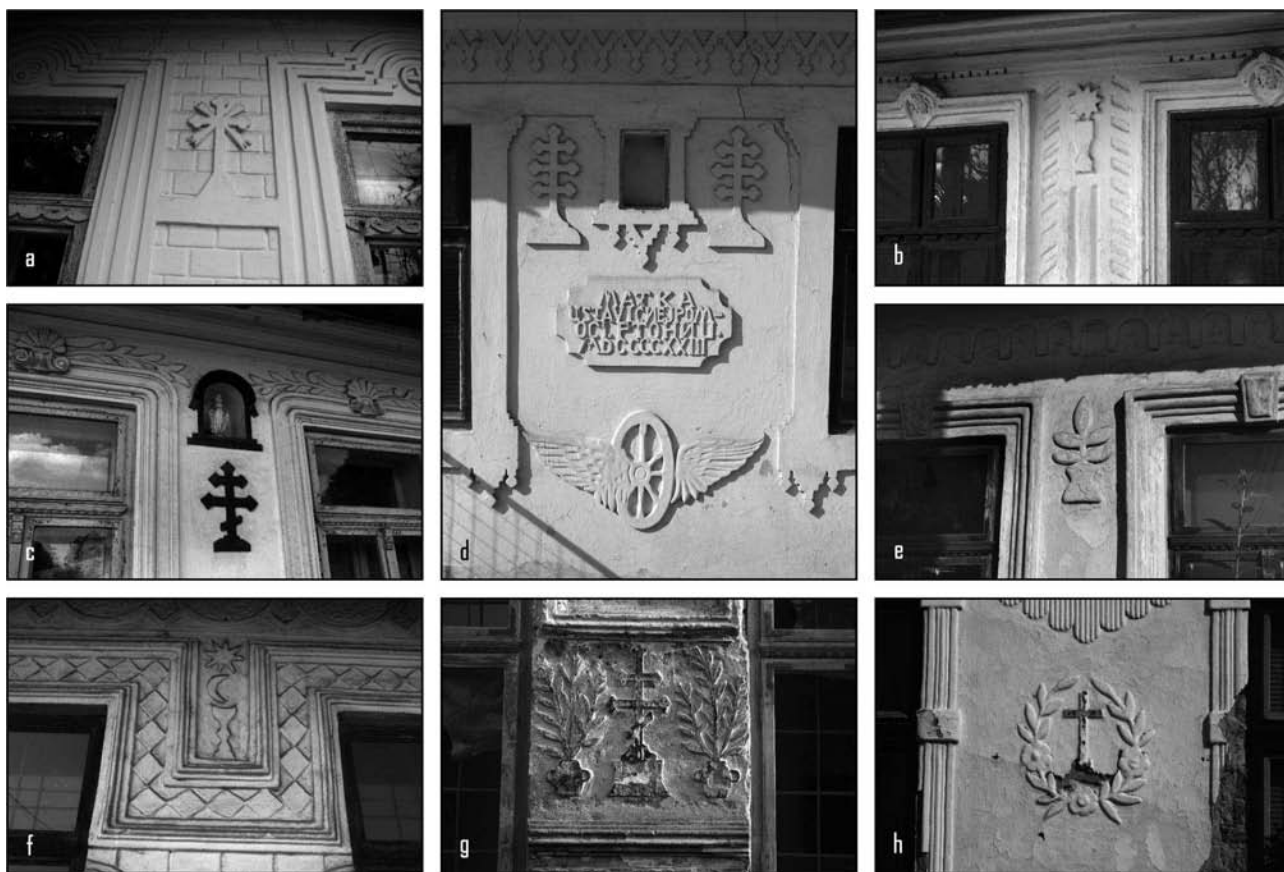
Obr. 10: Náboženské a prírodné symboly na štukových fasádach (všetky fotografie autor 2016): **a** – Krčava (okr. Sobrance) č. 86; **b** – Ložín (okr. Michalovce) č. 108; **c** – Moravany (okr. Michalovce) č. 162, dom dat. r. 1924; **d** – Ložín (okr. Michalovce) č. 78, „vinkel“ dat. r. 1923; **e** – Čaklov (okr. Vranov n/Topľou) č. 84; **f** – Tušická Nová Ves (okr. Michalovce) č. 114; **g** – Dvorianky (okr. Trebišov) č. 81, dom dat. r. 1927; **h** – Ložín (okr. Michalovce) č. 9.

Významovým jadrom výtvarného stvárnenia uličnej fasády je náboženský či prírodný symbol situovaný spravidla v jej centre medzi oknami (obr. 9b-9g, 10, 15a, 17c).¹⁹ Jeho poslaním je ochrana domácnosti ako aj prezentácia v dedinskom prostredí tradične vystavovanej zbožnosti. Vzhľadom na historicky zdedenú náboženskú pestrosť regiónu²⁰ tu nájdeme jedno- dvoj- i trojramenné kríže a v prípade stavebníka kalvínskeho vyznania kalich, hviezdu i mesiac. Náboženské motívy môžu byť sprevádzané alebo zastúpené nadčasovými ratolesťami, stromom

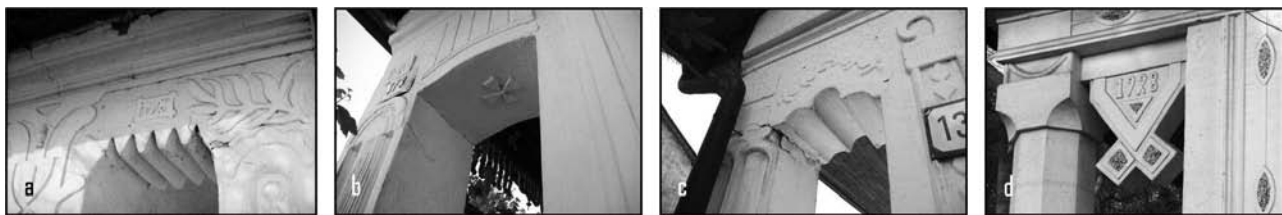
Obr. 12: Nadpražia podbránok: **a** – Trhovište (okr. Michalovce) č. 158, dom dat. r. 1924 (foto M. Bohucký 1975, archív Zemplínskeho múzea v Michalovciach, trezor 37/55); **b** – Budkovce (okr. Michalovce) č. 373, dom dat. r. 1928; **c** – Michalovce-Vrbovec, Kapušianska ul. č. 137, dom dat. r. 1928; **d** – Košice-Myslava č. 515, dom dat. r. 1928 (fotografie **b-d** autor 2016).

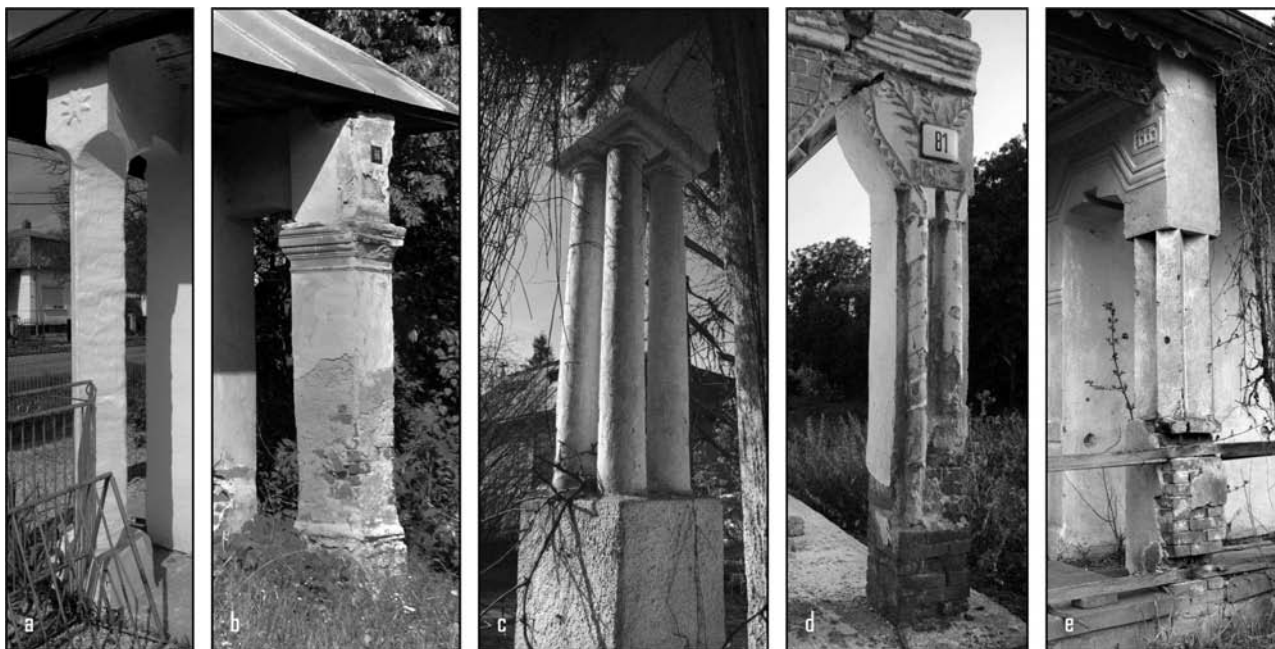
Obr. 13: Podbránkové piliere v uličných priečeliach: **a** – Drahňov (okr. Michalovce) č. 134, dom dat. r. 1910; **b** – Stretavka (okr. Michalovce) č. 70, dom dat. r. 1923 (foto J. Hrabovský 2009); **c** – Bracovce (okr. Michalovce) č. 125, dom pribl. z r. 1925; **d** – Dvorianky (okr. Trebišov) č. 81, dom dat. r. 1927; **e** – Bežovce (okr. Sobrance) č. 246, dom dat. r. 1935 (fotografie **a, c-e** autor 2016).

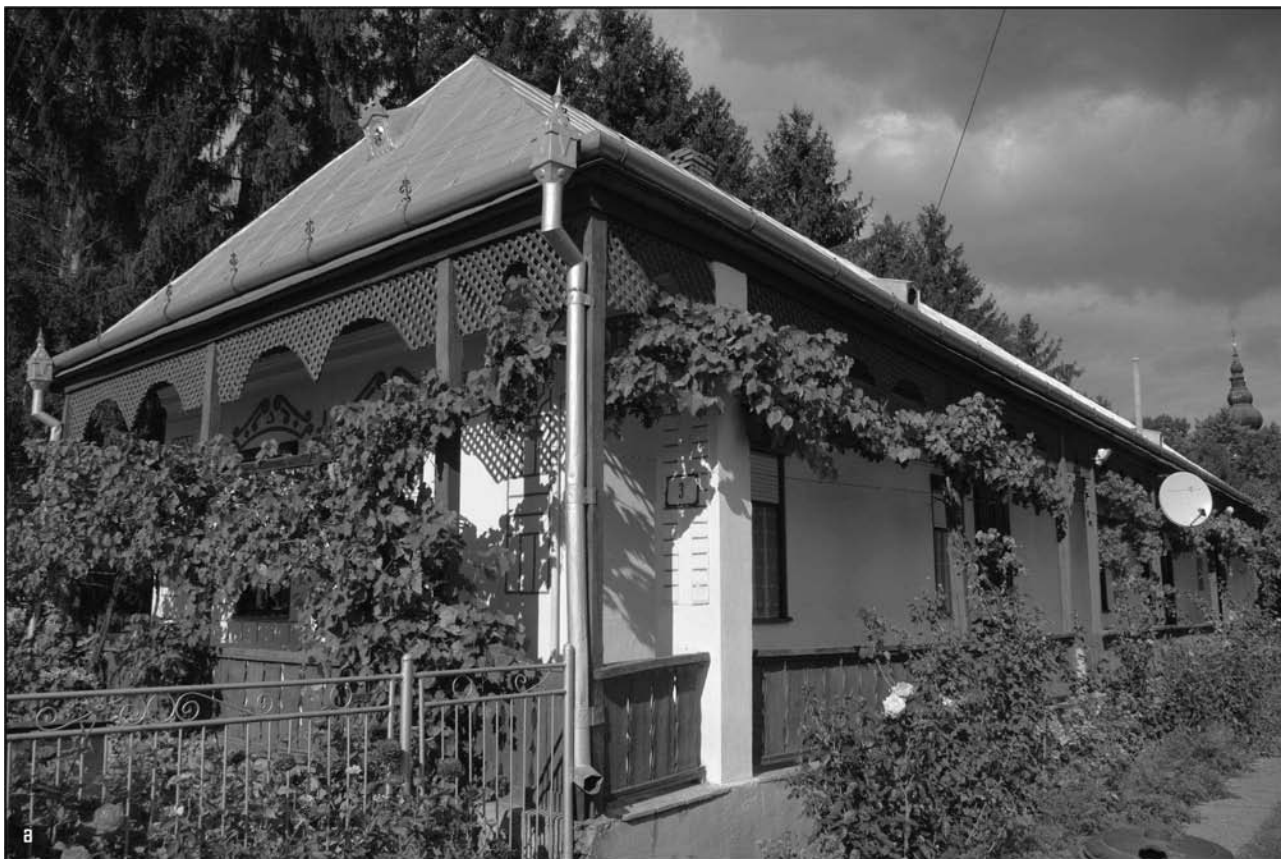
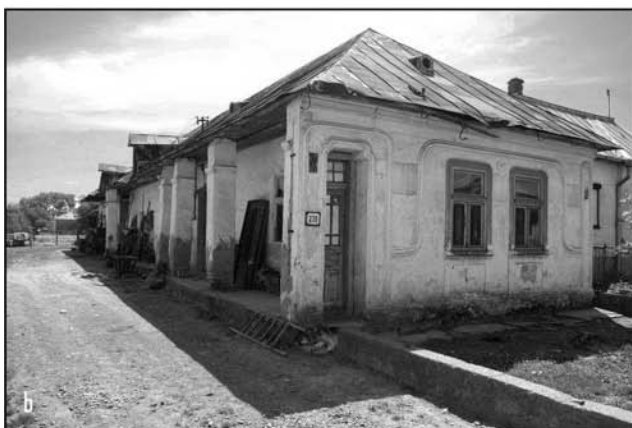
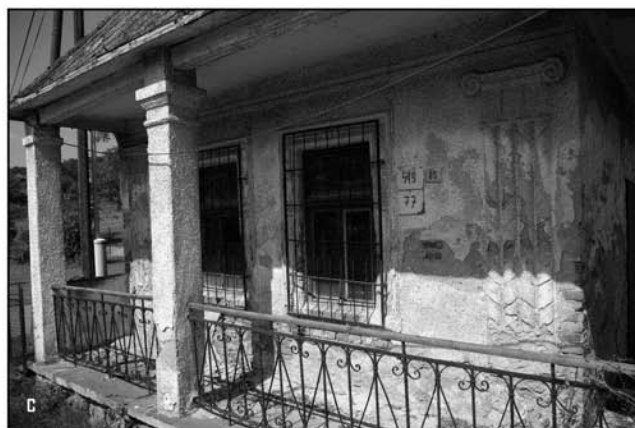
Obr. 14: Gánky amerických domov: **a** – Dúbravka (okr. Michalovce) č. 3, dom dat. r. 1931, dvojramenná drevená galéria s murovaným podbránkovým pilierom (foto autor 2016); **b** – Lastomír (okr. Michalovce) č. 239, murovaná dvorová galéria so stopami po drevenom zábradlí (foto autor 2011); **c** – Vranov n/Topľou-Dlhé, Dlhá ul. č. 77/519, dvojramenná murovaná galéria s kovaným zábradlím s dreveným madlom (foto autor 2016).

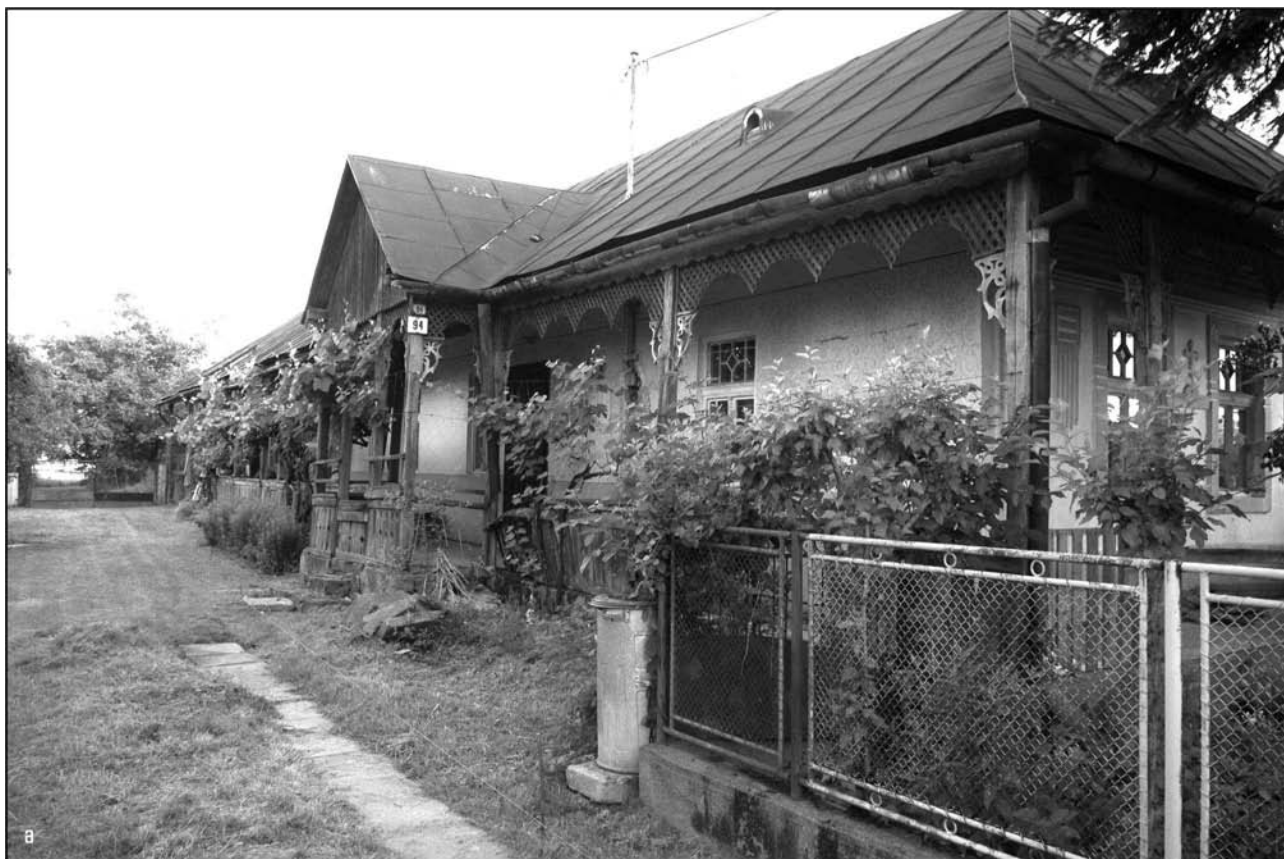
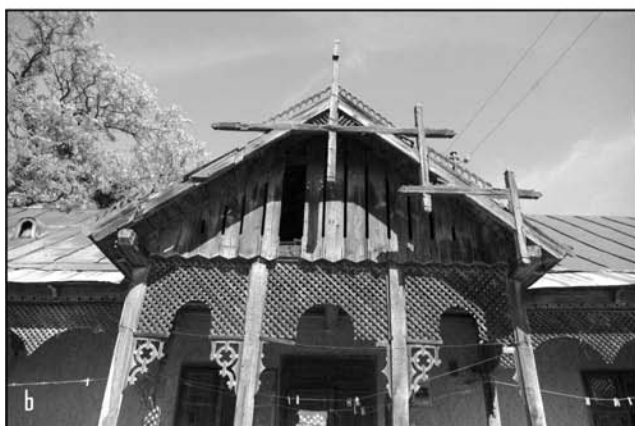
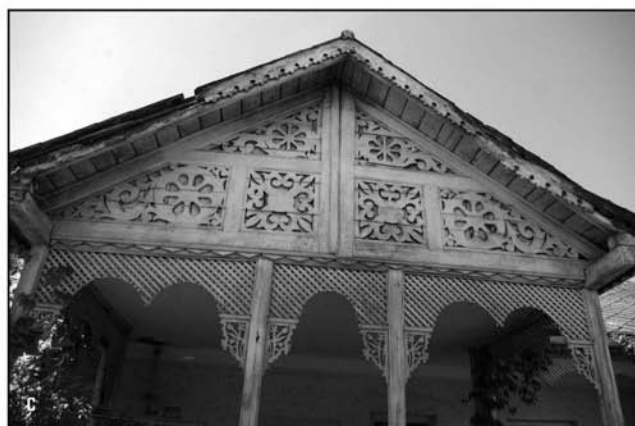
Obr. 15: Gánky so vstupným portikom (všetky lokality okr. Michalovce): **a** – Čierne Pole č. 94 (foto autor 2012); **b** – Čičarovce č. 259 (foto autor 2016); **c** – Beša č. 43 (foto autor 2016).

Vstup na gánok je z dvora vrátkami pred vchodom do kuchyne, v najvýstavných domoch i s portikom s vyrezávaným štítom (obr. 15). Ďalšie priechody sú pred vstupmi do komory i maštale, pokiaľ gánok siaha až pred hospodárku časť domu (obr. 2, 3, 23). Povalu gánku tvorí doskový „štablon“, podbitý pod prečnievajúce trámy krovu a len výnimočne omietaný. Čelo povaly kryje zdobne profilovaná lišta (obr. 1, 5, 6, 9d, 9f, 13e, 15, 16c, 19a, 23). Terasa gánku – „ternac“, „duhel“ – býva vyplnená hlinou alebo suťou zo stavebného predchodcu domu a zarovnaná betónom. Má sokel z vyšpárovaného lomového kamenného muriva alebo z betónu s iluzívne rytou rustikou.

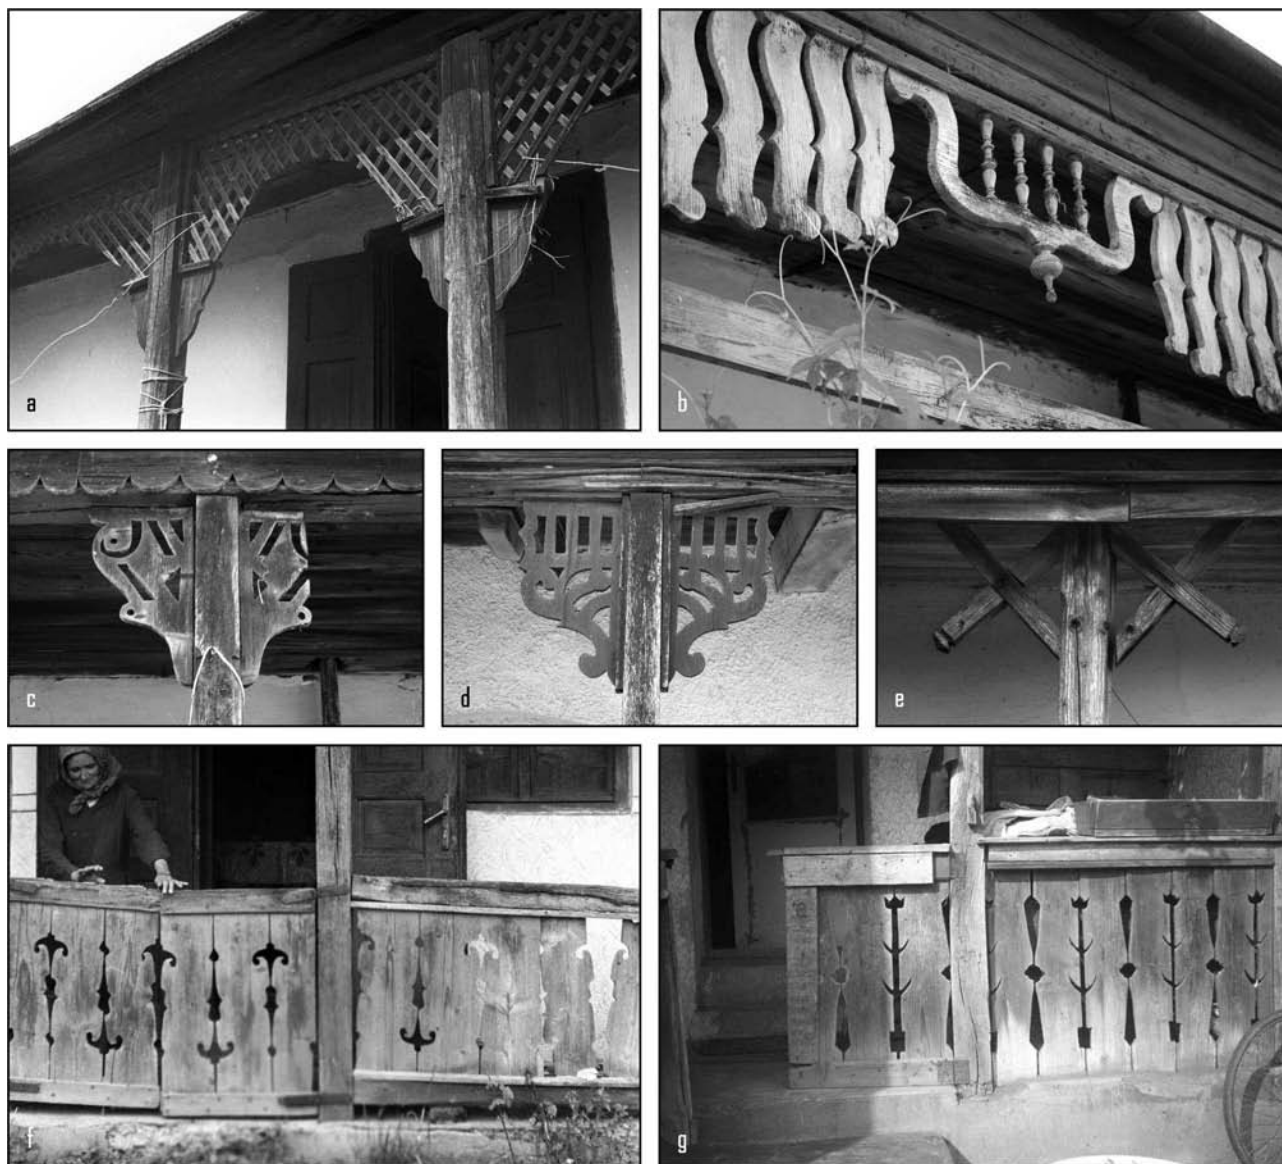
Obr. 16: Detaily drevených gánkov: **a** – Priekopa (okr. Sobrance) č. 79, hlavice drevených stĺpov (foto M. Bohucký 1975, archív ÚEt SAV v Bratislave, inv. č. AN086868); **b** – Budkovce (okr. Michalovce) č. 373, drevený „záves“ (foto autor 2016); **c** – Sliepkovec (okr. Michalovce) č. 373, hlavica (foto autor 2016); **d** – Bačka (okr. Trebišov) č. 12, hlavica (foto autor 2015); **e** – Horovce (okr. Michalovce) č. 250, hlavica (foto autor 2015); **f** – Hnojné (okr. Michalovce) č. 24, zábradlie gánku domu z r. 1930 (foto M. Bohucký 1973, archív ÚEt SAV v Bratislave, inv. č. AN080779); **g** – Bačka (okr. Trebišov), č. neuvedené, zábradlie gánku (foto M. Paríková 1975, archív ÚEt SAV v Bratislave, inv. č. AN088202).

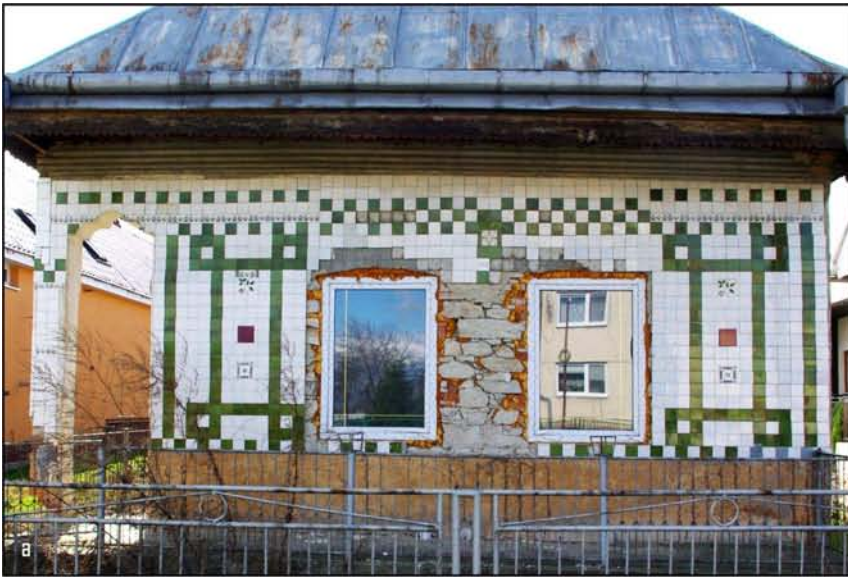
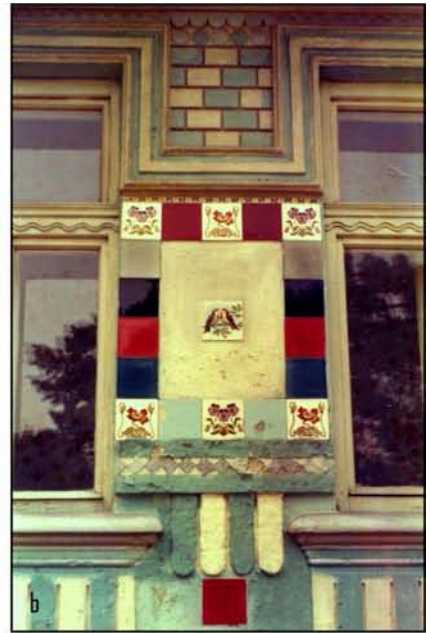
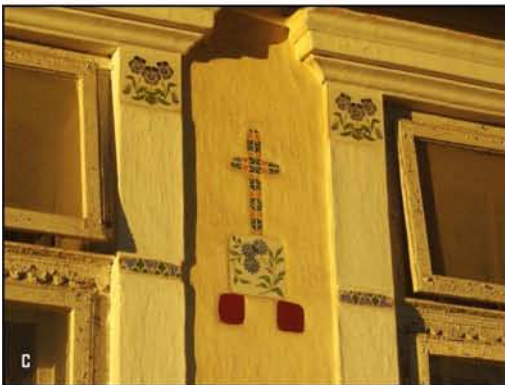
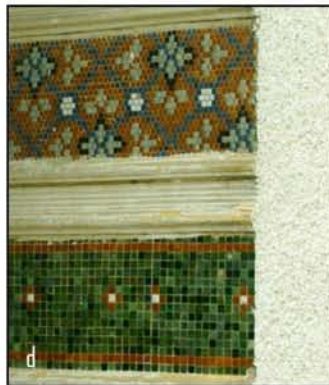
Obr. 17: Glazovaná keramika na priečeliach: **a** – Šamudovce (okr. Michalovce) č. 47 (foto autor 2012); **b** – Parchovany (okr. Trebišov) č. 178, dom dat. r. 1930 (foto J. Ordoš 1980, archív Zemplínskeho múzea v Michalovciach); **c** – Košické Olšany (okr. Košice-okolie) č. 3 (foto autor 2016); **d** – Krásnovce (okr. Michalovce) č. 83 (foto autor 2016); **e** – Michalovce, Močariarská ul. č. 13/1456 (foto autor 2015).

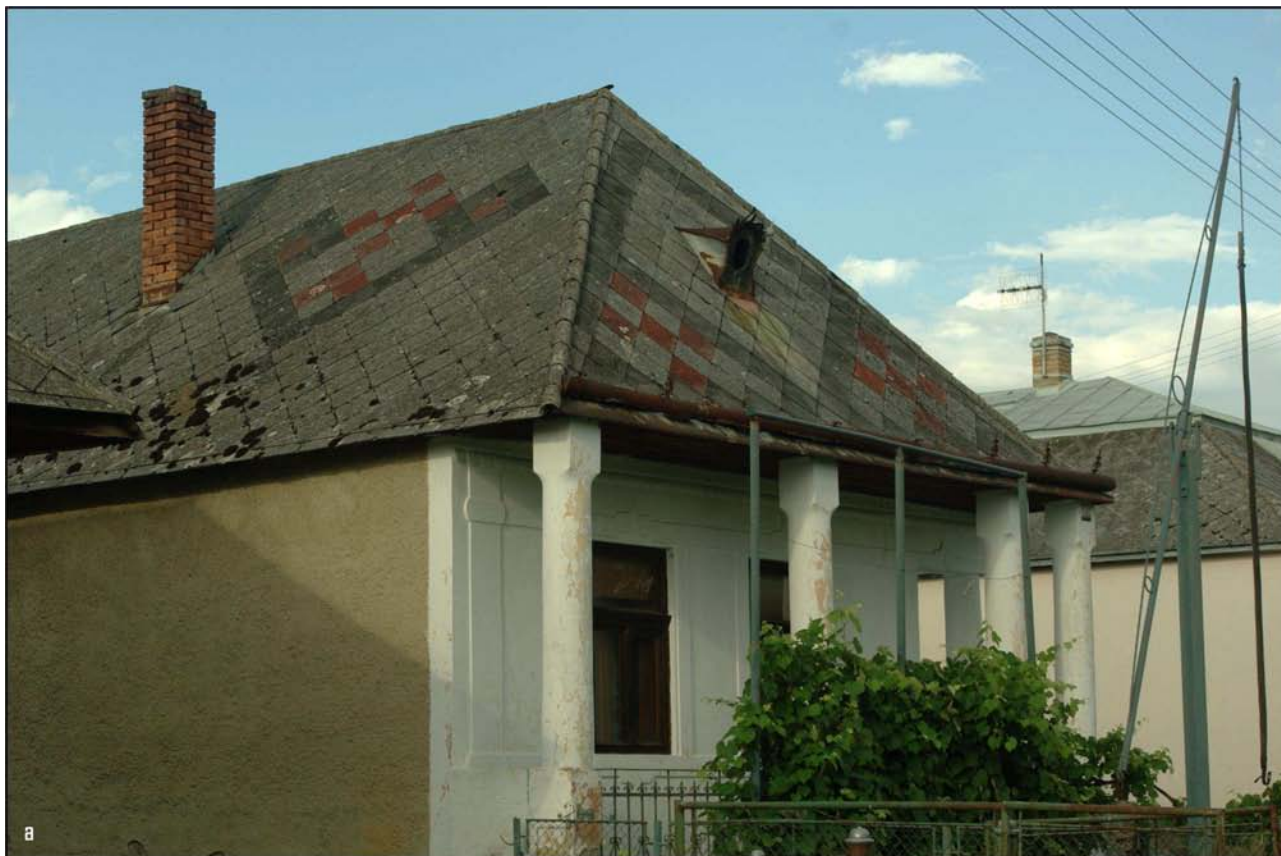
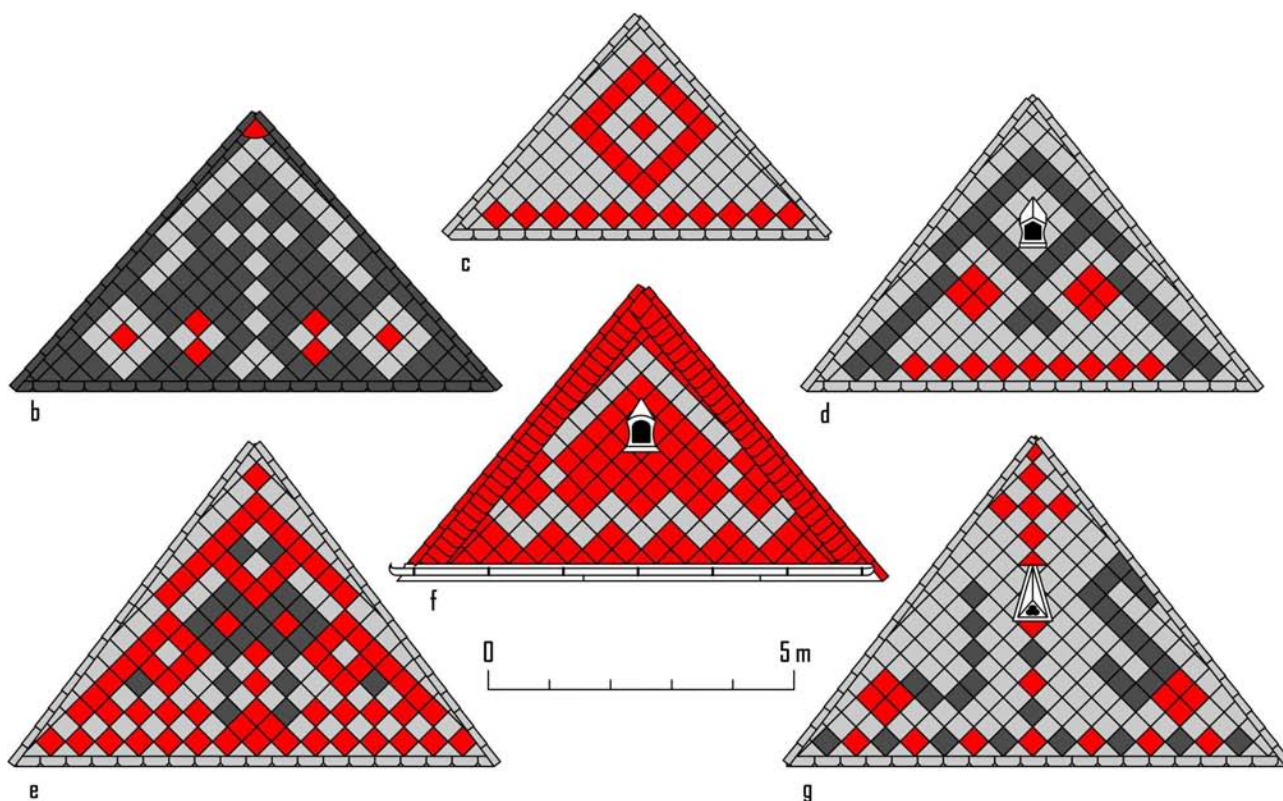
Obr. 18: Krytina z tónovaných azbestocementových šablón: **a** – Úbrež (okr. Sobrance) č. 22, dom dat. r. 1937 (foto autor 2016); **b** – Lekárovce (okr. Sobrance) č. 194; **c** – Zemplínska Široká (okr. Michalovce) č. 93; **d** – Senné (okr. Michalovce) č. 162; **e** – Lekárovce (okr. Sobrance) č. 433; **f** – Trhovište (okr. Michalovce) č. 25; **g** – Voľa (okr. Michalovce) č. 23 (kresby autor).

odtieňoch sivej a v červenej farbe, takže umožňoval tvorbu mozaikových obrazcov, na ktorých dominovali náboženské symboly (obr. 7, 18). Pálená škridla je na Východoslovenskej nížine relatívne zriedkavá (obr. 9h, 16a, 22b). Plechovú krytinu ešte priblížia informátori v nasledujúcej kapitole.
