Východoslovenský americký dom

Maroš Volovár

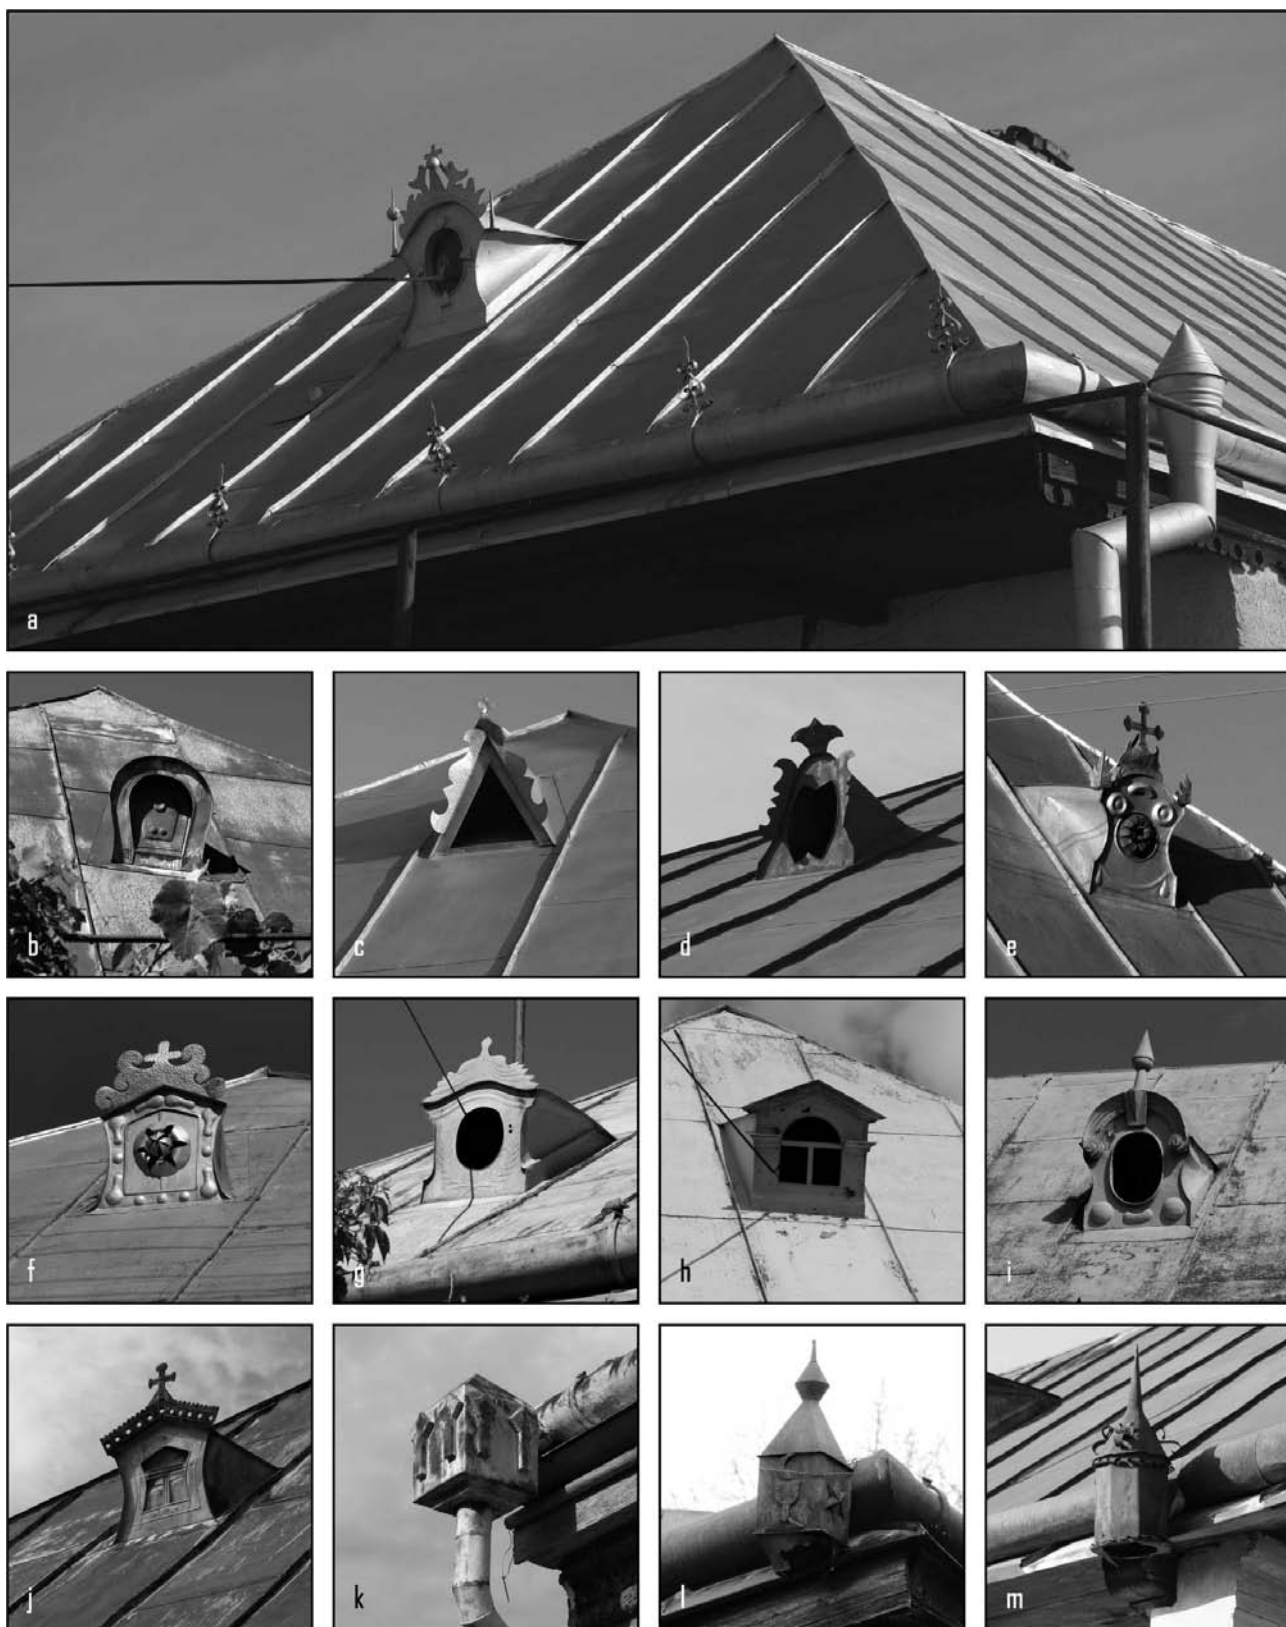
Obr. 19: Plechová krytina a jej klampiarske detaily – „kukovki“ a „kotličky“ (všetky príklady okr. Michalovce): **a** – Falkušovce č. 114; **b** – Ižkovce č. 31; **c** – Petrikovce č. 67; **d** – Ložín č. 78; **e** – Strážske č. 237; **f** – Dúbravka č. 3; **g** – Beša č. 123; **h** – Trhovište č. 371; **i** – Jastrabie pri Michalovciach č. 4; **j** – Zemplínska Široká č. 20; **k** – Malčice č. 211; **l** – Trhovište č. 161; **m** – Veľké Raškovce č. 43 (foto autor 2015–2016).

K dodávke strechy patrili i remeselne hodnotné klampiarske prvky. Vetráli a krásili ju plechové vikieriky – „kukovki“, zdobnejšie na uličnom a jednoduchšie na dvorom priečelí (obr. 1–8a, 14a, 14b, 15a, 15b, 18–19j). Novinkou medzivojnových roľníckych domov boli odpadové žľaby. Osadzovali sa len z uličnej a dvorovej strany, pevne zafalcované v krytine kúsok nad odkvapom, kde ich istili dekoratívne kované háky (obr. 1, 3c, 5c, 14a, 18a, 19a). Vyústenie žľabov do odkvapových rúr zvyražňovali maj-

strovsky vypracované plechové „kotlički“ rozmanitých tvarov a s tepanými či zvlášť pripevnenými plastickými motívmi na povrchu (obr. 14a, 19a, 19k–19m). Výnimočne odvádzali vodu zo žľabov plechové chrličce.²⁴

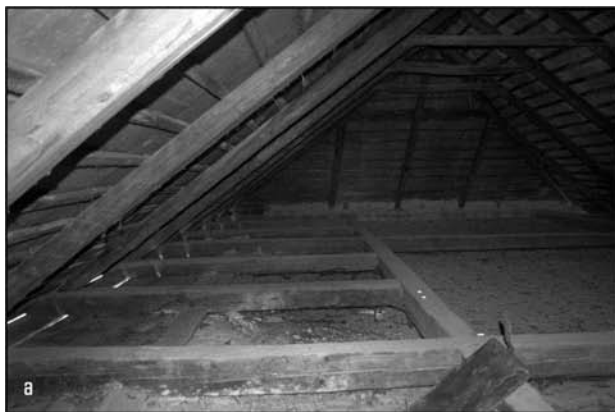
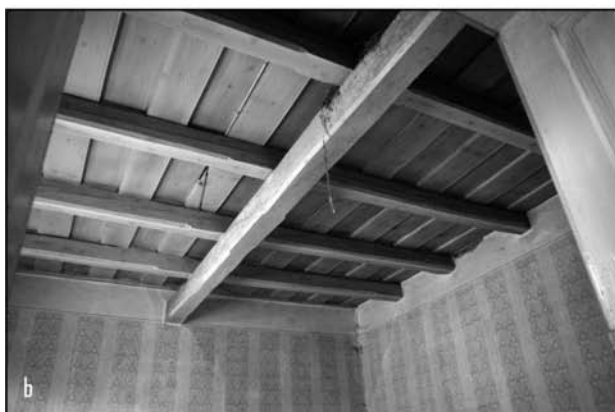
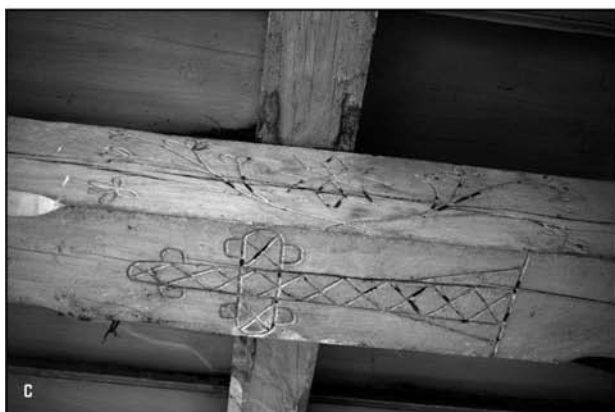
Obr. 20: Krov a strop (obe lokality okr. Michalovce): **a, b** – Stretavka č. 45, hambáľkový krov s krátčatami, tzv. „šľepi verch“, pôjd má tehlovú podlahu. Trémový záklopový strop v zadnej izbe domu, prievlak – „mešterna hreda“, „mešterňa“ – má zospodu vyrytý kríž a na osvetlenej strane nápis: „IZ BOSKU POMOCU ZBUDOVAL GERBERI STEFAN ROKU 1921“; **c** – Šamudovce č. 116, detail prievlaku v prednej izbe s vyrytými symbolmi a nápisom (mimo záberu): „V-B. MIHAL VARGA * R- 1922 JUN 21“ (foto autor 2016).

níka (obr. 20b, 20c). Vyskytuje sa už i rovný podhľad – „štáblon“, jeho pôvodnosť v konkrétnych prípadoch však nedeštruktívnym výskumom a bez pamätnej generácie stavebníkov nemožno preveriť (obr. 3b, 5b). V pivniciach a hospodárskych priestoroch sú časté segmentové tehlové stropy na železných traverzách, zväčša vyradených železničných koľajniciach (obr. 5b, 23). V kuchyni stojí murovaný kachľový sporák s chlebovou pecou, dym je odvedený

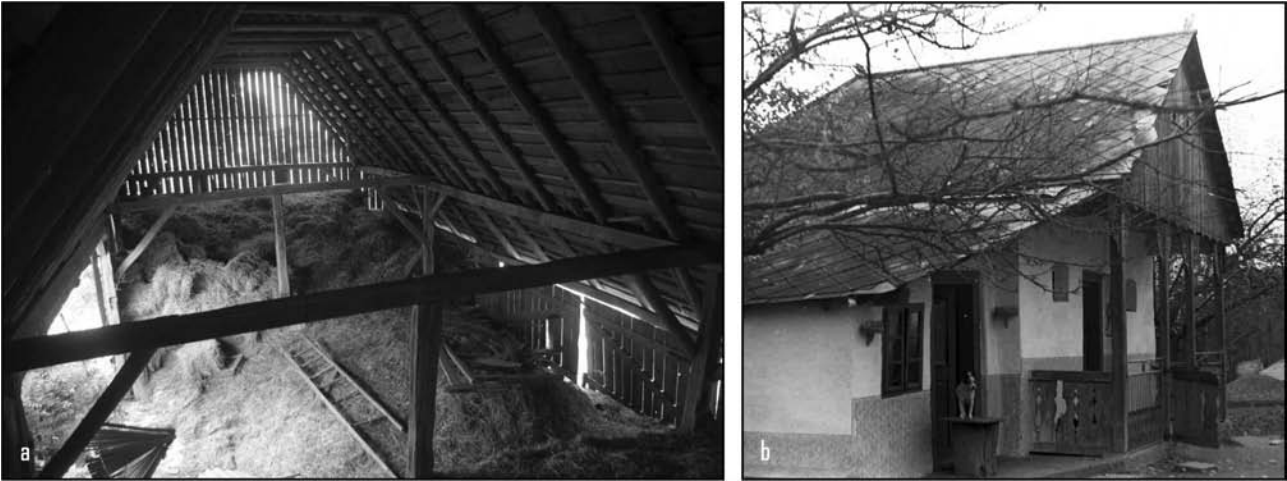
Obr. 21: Z hospodárskeho zázemia amerických obydľí: **a** – Šamudovce (okr. Michalovce) č. 116. Medzivojnové stodoly na východnom Slovensku sú tradične priečne priečhodné, opláštňované kúpenskými doskami a kryté tvrdými nehorľavými krytinami (foto autor 2016); **b** – Stretava (okr. Michalovce), č. neuvedené, komora s pristavanou letnou kuchynkou materiálom a výtvarne poplatná súdobému obytnému domu: je murovaná z pálenej tehly, má nehorľavú krytinu a vyrezávaný drevený gánok (foto M. Bohucký 1972, archív ÚEt SAV v Bratislave, inv. č. AN078467).

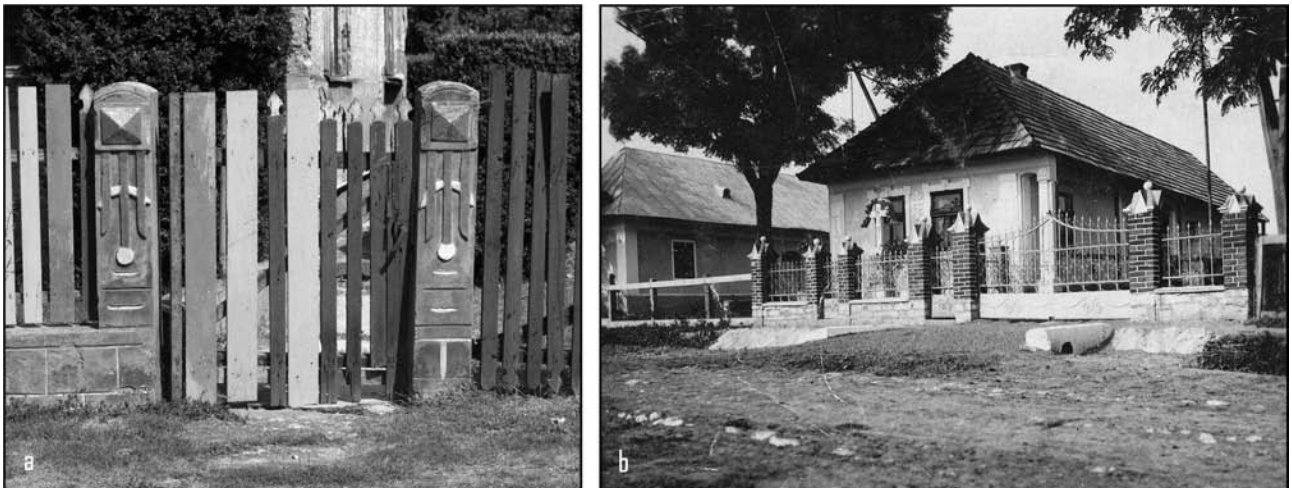
Obr. 22: Ploty, brány, bránky a kríže: **a** – Kapušianske Kľačany (okr. Michalovce) č. 46, bránka v plote z betónových pilierov so secesným reliéfom. Užšie latky – „štachitki“ – so zahrotenými hlavičkami sú zvyškom pôvodnej drevenej výplne (foto autor 2012); **b** – Budkovce (okr. Michalovce) č. 42, dom spreď r. 1924, kovaný plot medzi murovanými piliermi po r. 1924, kríž v predzáhradke nesie na piedestáli nápis: „TEN SVÁTY KRÍŽ / DAĽ POSTAVIC / NIKOLAJ ILKO / A JEHO MANŽELKA / ANNA HRICOVÁ / A JICH DCERA ANNA / 1928“ (nedatovaná fotografia neznámeho autora v zbierke MUDr. J. Dobrovolského).

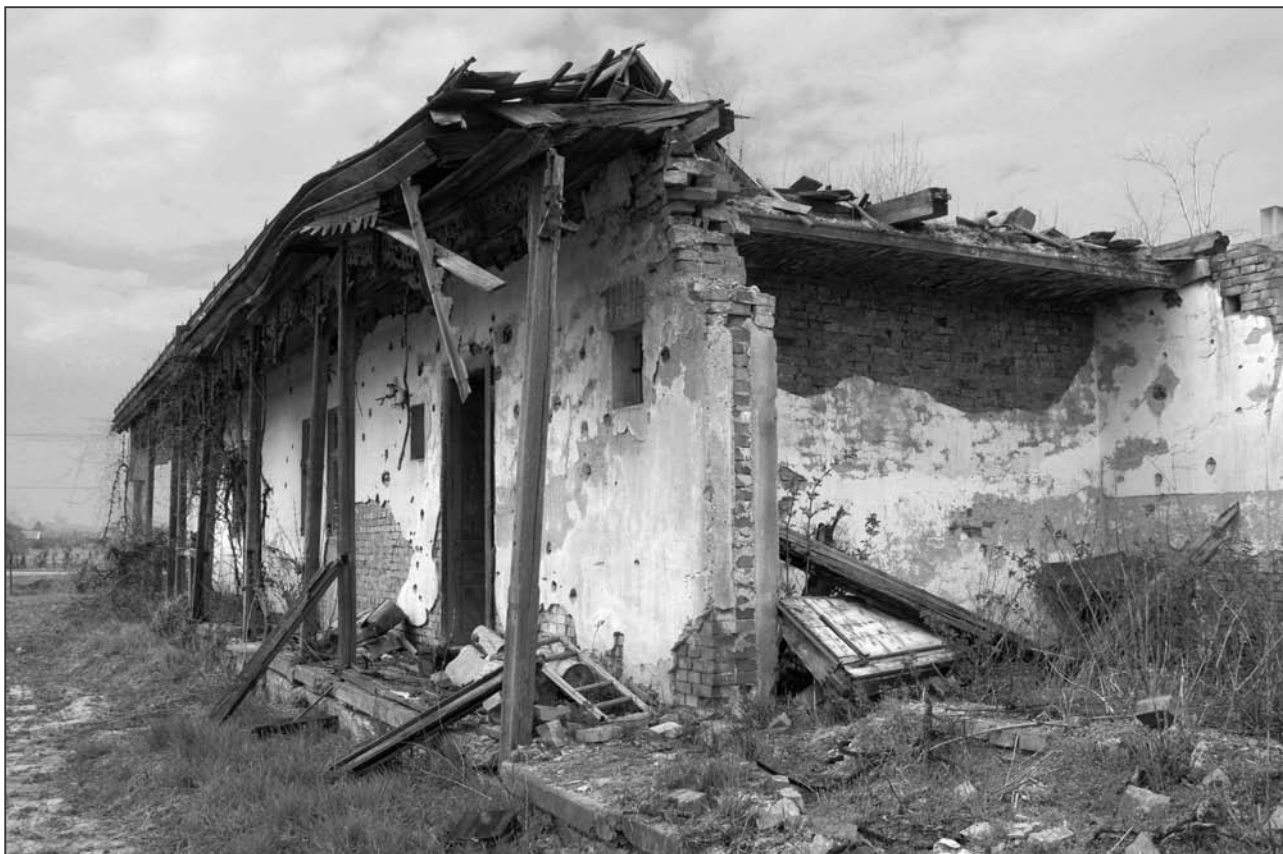
Obr. 23: Bežovce (okr. Sobrance) č. 246, pohľad od zadnej časti dvora na jeden z kedysi najvýstavných amerických domov dat. r. 1935. Údajne stál 3000 \$. Vpravo zvyšok maštale, z ktorej sa zachovala ľavá špaleta dverí, jedno dvorové okienko so štukovou ilúziou tehlového záklenku, múr od suseda s otláčkom válova a 4 vetracími otvormi (15 x 15 cm) a jedno pole tehlovej segmentovej klenby v kolajnicovej traverze (foto autor 2016).
