Studie proveditelnosti energetických úspor pro vybraný objekt

Vojtěch Matouš

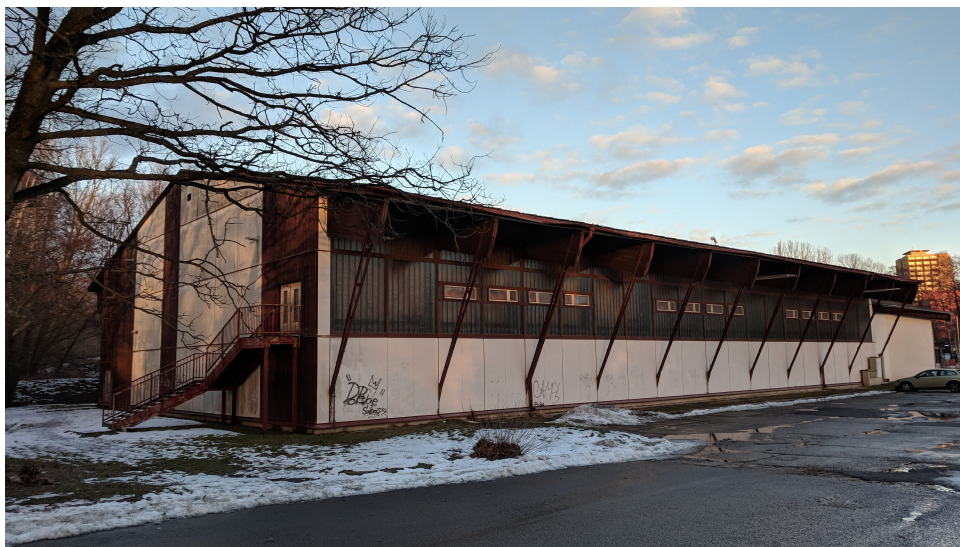
Obrázek 2.1: Foto části budovy víceúčelové sportovní haly TJ Jiskra. Leden 2019.

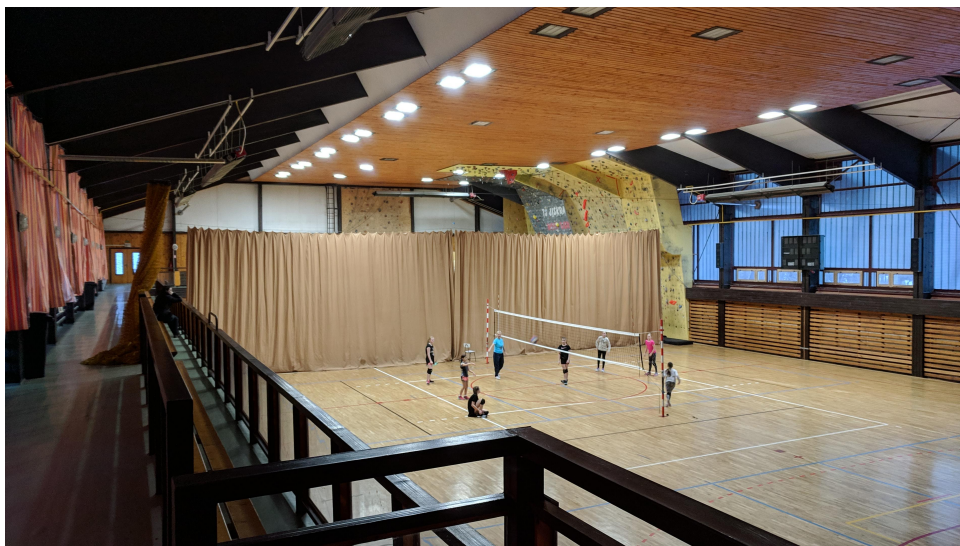
Obrázek 2.2: Foto vnitřních prostor víceúčelové sportovní haly TJ Jiskra. Leden 2019.

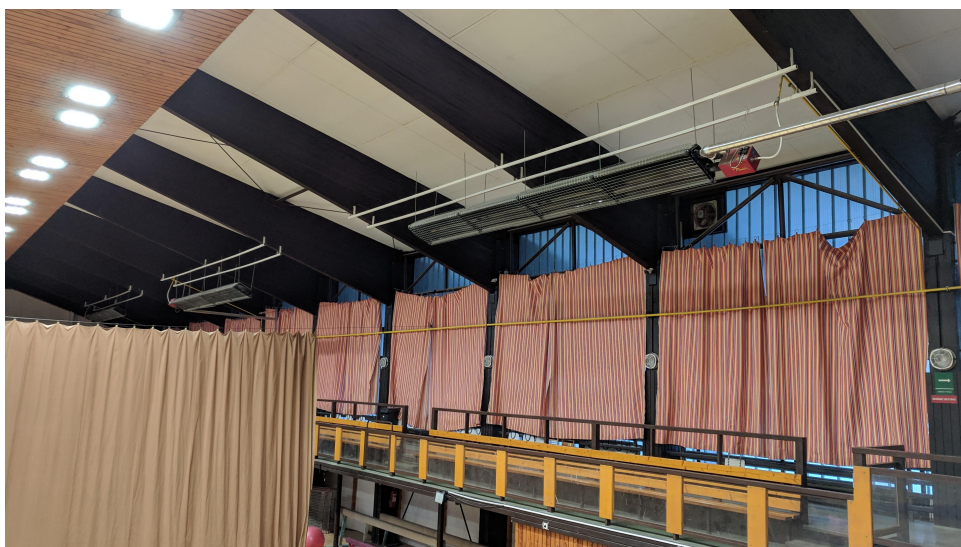
Vytápění probíhá pomocí nověji instalovaných plynových tepelných záříčů umístěných pod stropem budovy. Takovéto záříče mj. produkují škodlivé plyny NO_x . V hale zároveň chybí v podstatě jakékoliv aktivní větrání. Plynové záříče můžeme vidět společně s jedním větrákem na obr. 2.3. Takovýto větrák je ovšem větráním naprosto nedostatečným a zároveň vytváří další tepelný most.

Obrázek 2.3: Foto plynových zářičů, závěsů a kopilitových desek sportovní haly TJ Jiskra. Leden 2019.

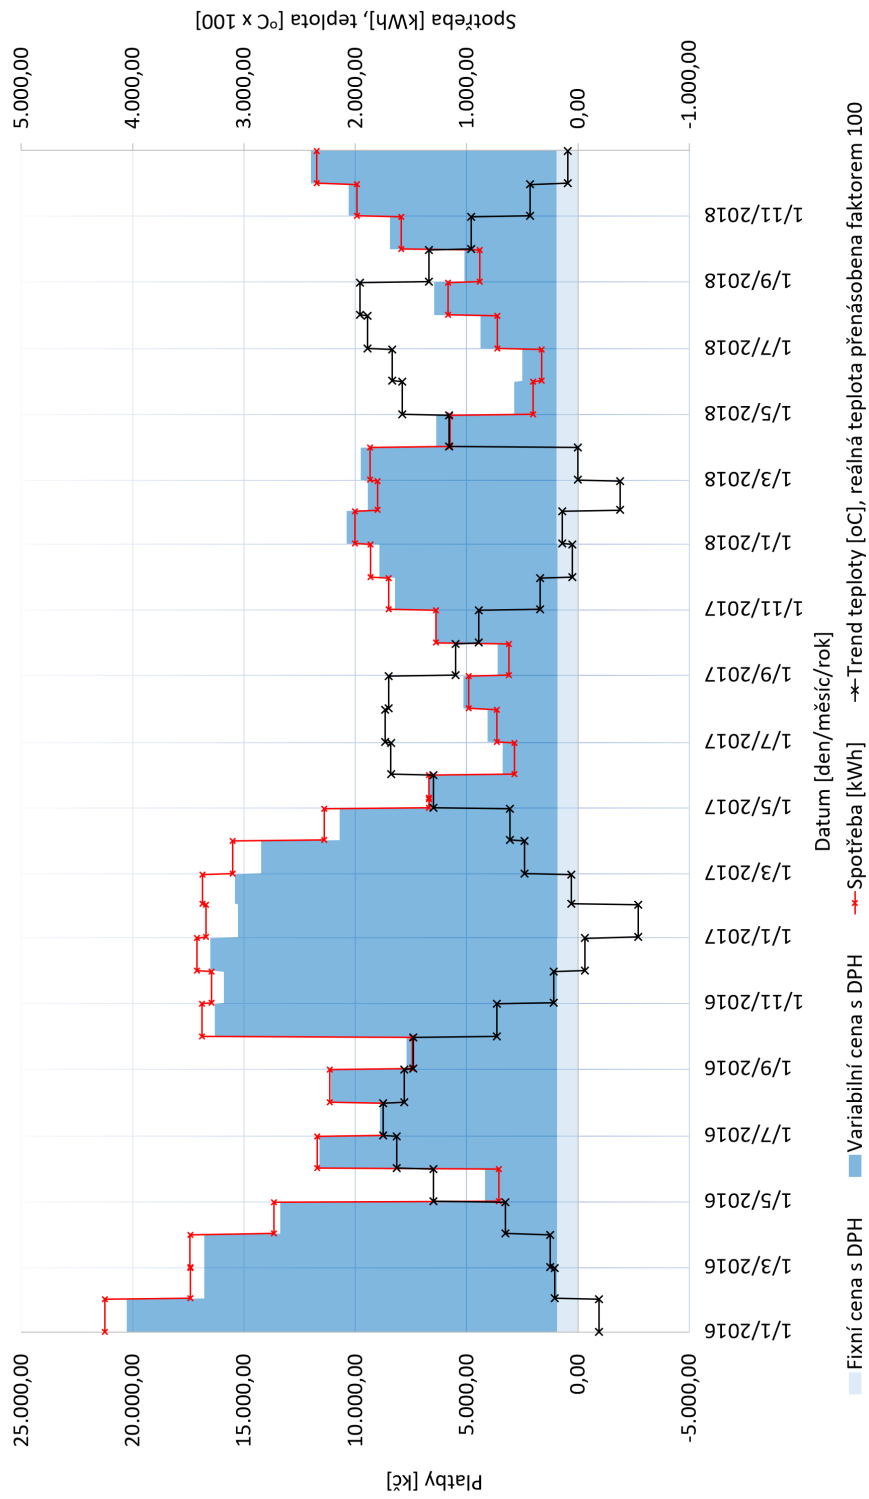
Obrázek 3.2: Vizualizace hodnot spotřeby elektrické energie haly a přílehlých budov (tedy bez korekce, více v 3.1.2) podle tabulky na obrázku 3.1. Trend teploty je potom reálná teplota přenosobena číslem (faktorem) 100. To z důvodu vložení třetí veličiny s rozdílnou jednotkou do grafu.

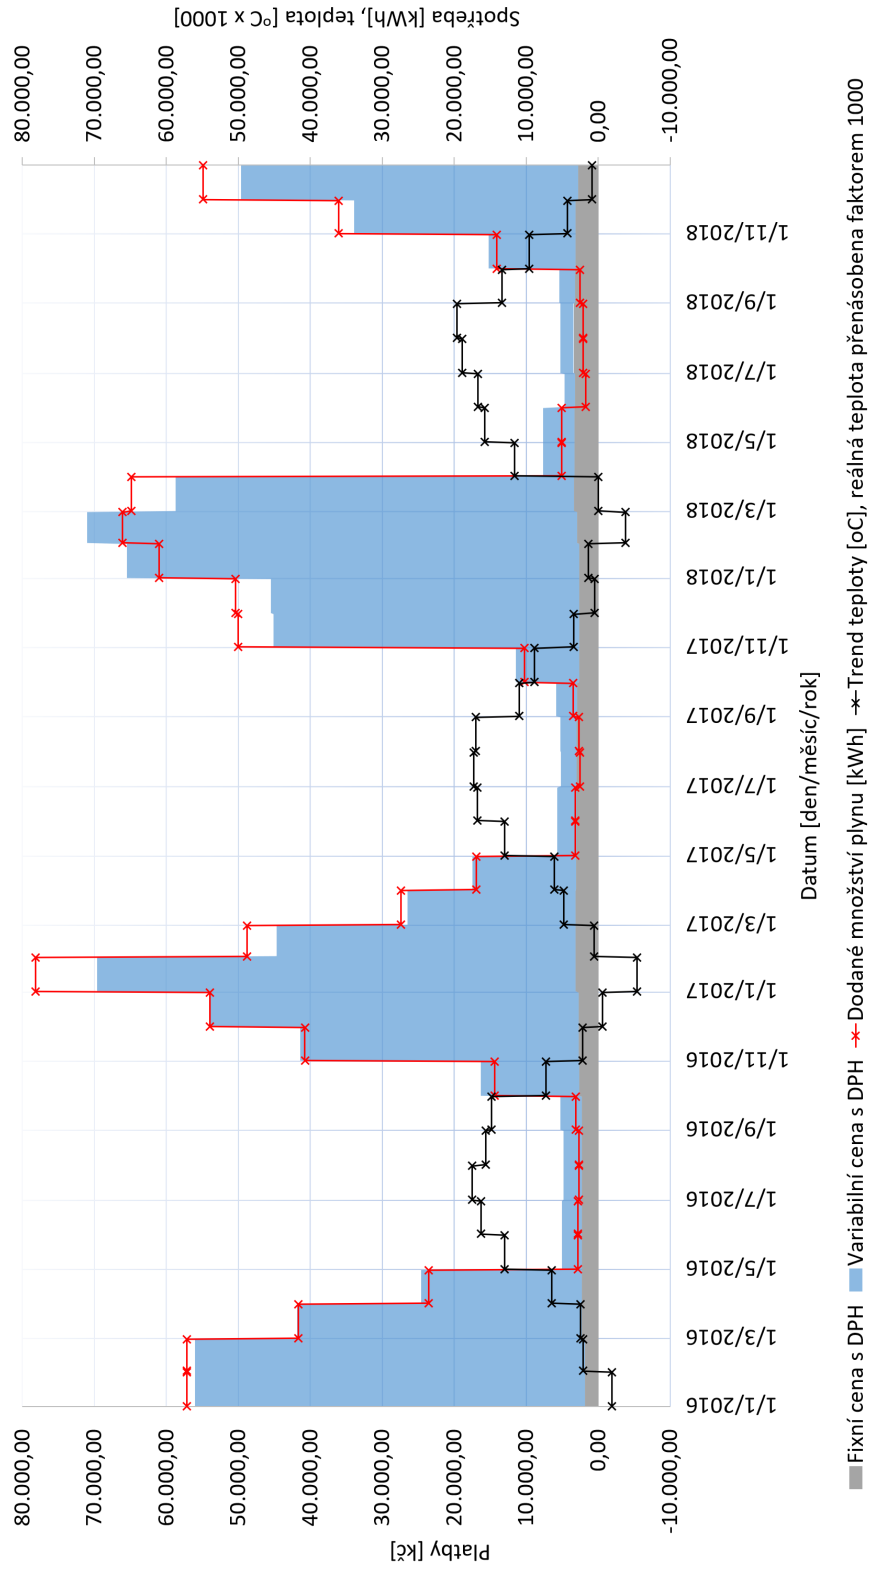
Obrázek 3.5: Vizualizace hodnot plynu haly a přilehlých budov 3.1.3) podle tabulky na obrázku 3.4. Trend teploty je potom reálná teplota přenásobená čísle (faktorem) 1000. To z toho důvodu vložení třetí veličiny s rozdílnou jednotkou do grafu. Jedná se o přepočtené hodnoty (více v podkapitole 3.1.1).

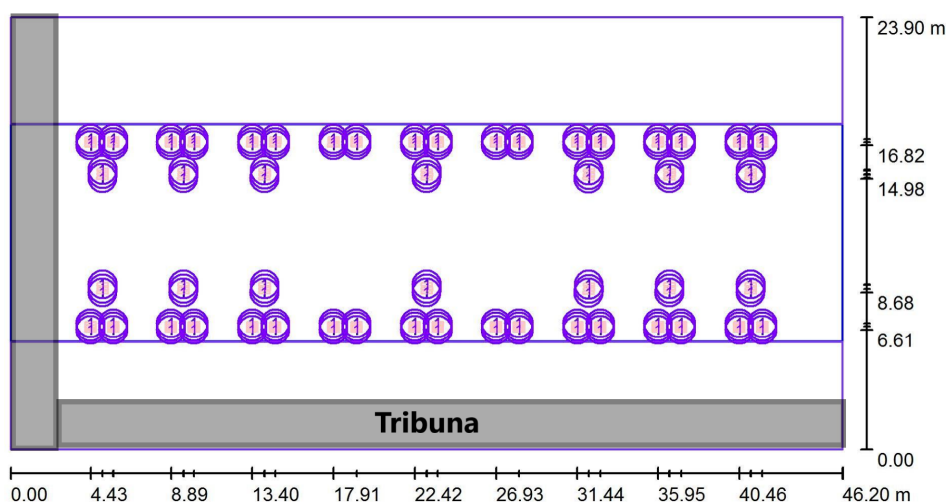
Obrázek 3.12: Situační plán rozmístění svítidel v hale (Každé svítidlo je označeno pomocí 3 kroužků zakleslých natěsno v sobě). V úzkém pruhu v dolní a levé části se potom nachází tribuna. Jak vidíme z tohoto situačního plánu, tak i tu tato světla, díky své symetričnosti umístění a výkonu osvětlí. Obrázek upraven z [17].

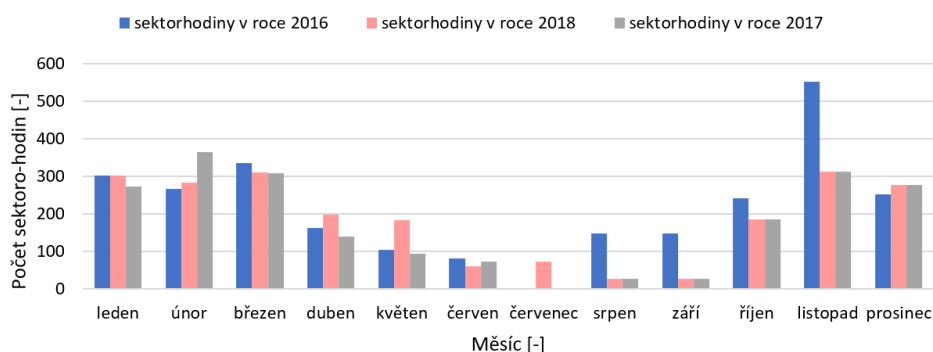
Obrázek 3.13: Počet sektorohodin v jednotlivých měsících v letech 2016, 2017 a 2018. Pro červenec v letech 2016 a 2018 chybí data. Pro srpen a září v letech 2016 a 2018 byla data zaznamenána pouze v intervalu dvou měsíců, jsou tedy rovnoměrně rozdělována do srpna a září.

Na obrázku 3.13 můžeme vidět rozložení „obsazenosti haly“, resp. počet sektorohodin v jednotlivých měsících v letech 2016, 2017 a 2018. Sektorohodina je jednotka obsazenosti počtu hodin na jednotlivý sektor sportovní haly. Je možné si všimnout, že v letních měsících je hala využívána podstatně méně než v měsících zimních. Hala je rozdělena na 3 sektory, což jsou v podstatě 3 hřiště. Každé hřiště potom může být využíváno po tzv. půlsektorech. Je nutno uznat, že některé hodnoty jsou podezřelé tím, že v různých letech

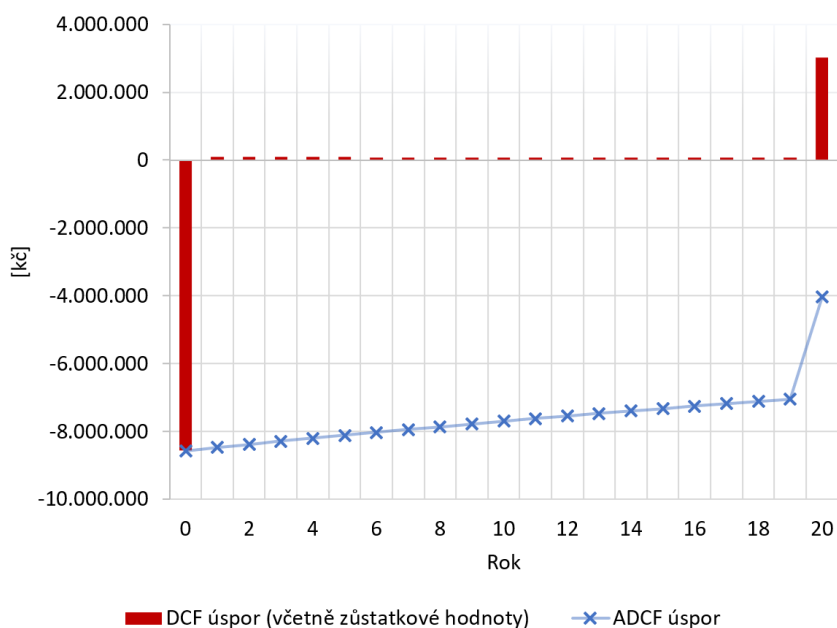
Obrázek 5.9: Varianta 1: Diskontovaný CF včetně zůstatkové hodnoty (DCF) a kumulativní diskontovaný CF včetně zůstatkové hodnoty (ADCF).

Na obrázku 5.9 můžeme vidět diskontované hotovostní toky úspor se započítáním zůstatkové hodnoty varianty na konci 20. roku (DCF). V grafu je potom také kumulativní diskontovaný hotovostní tok úspor (ADCF). Je vidět, že investice proběhne v 0. roce a v následných letech dochází k mírným (vůči

výši investice) úsporám. Na konci 20. roku je potom možné vidět zbytkovou hodnotu investice (tedy opatření).

Vidíme, tedy, že se za uvažovaných předpokladů daná investice a tedy varianta 1 nevyplatí. Tomu napomáhá několik faktorů. Jedním z faktorů např. je, že v hale jsou nová svítidla LED a relativně nové plynové zářiče. I podle PENB (viz obr. 3.21), je budova i v současném stavu v kolonce C, energetický stav tedy není tragický a nejpalcivější problémy už byly pravděpodobně odstraněny (světla a zdroj tepla). Dalším důvodem je vysoká cena investice, kdy dotace z této částky nepokrývá ani polovinu (viz obr. 5.8).

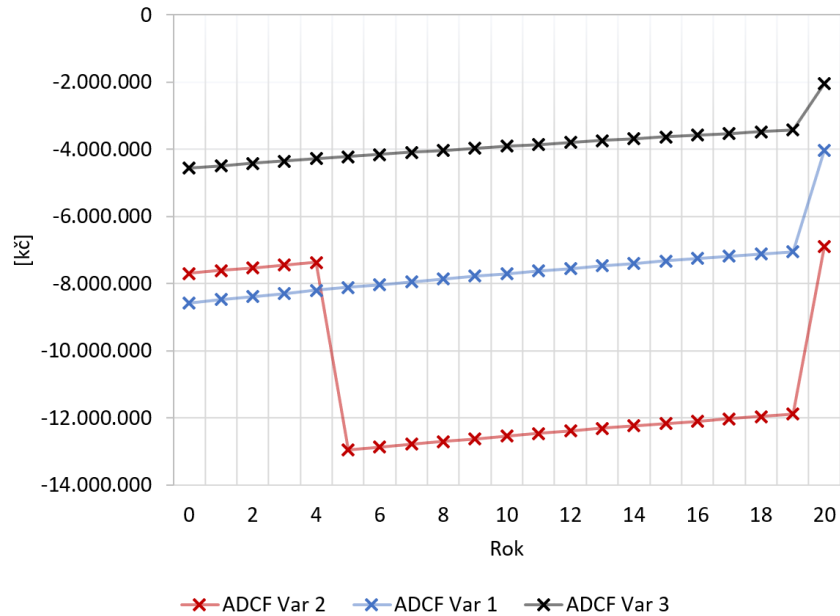
Obrázek 5.12: Kumulovaný diskontovaný CF jednotlivých variant se započtením zůstatkové hodnoty na konci 20. roku (ACDF).

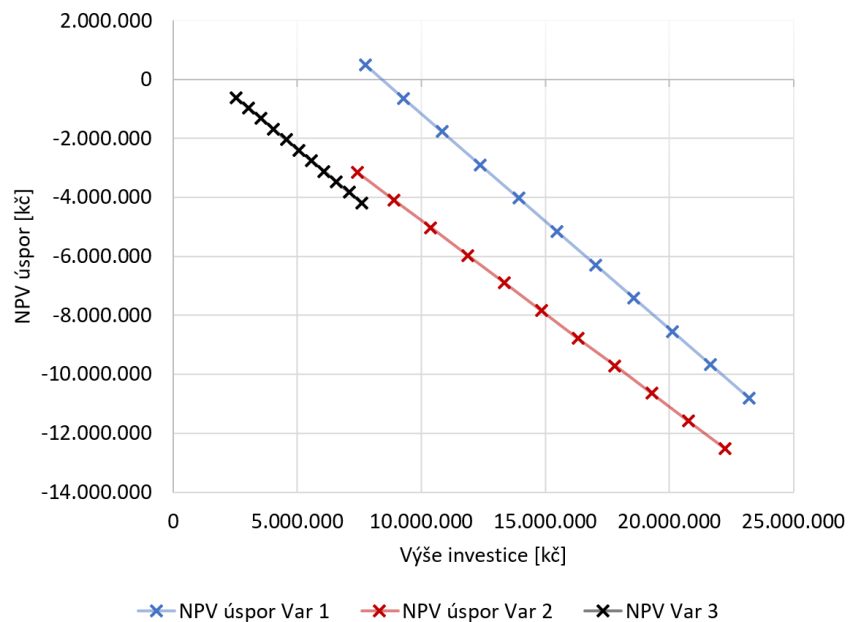
Obrázek 5.13: Citlivostní analýza závislosti NPV úspor na výši investice.

po zlomu už výše investice do rekuperace překročí výši dotace. V grafu na obrázku 5.13 se tento jev neprojeví, protože je mimo rozsah citlivostní analýzy.

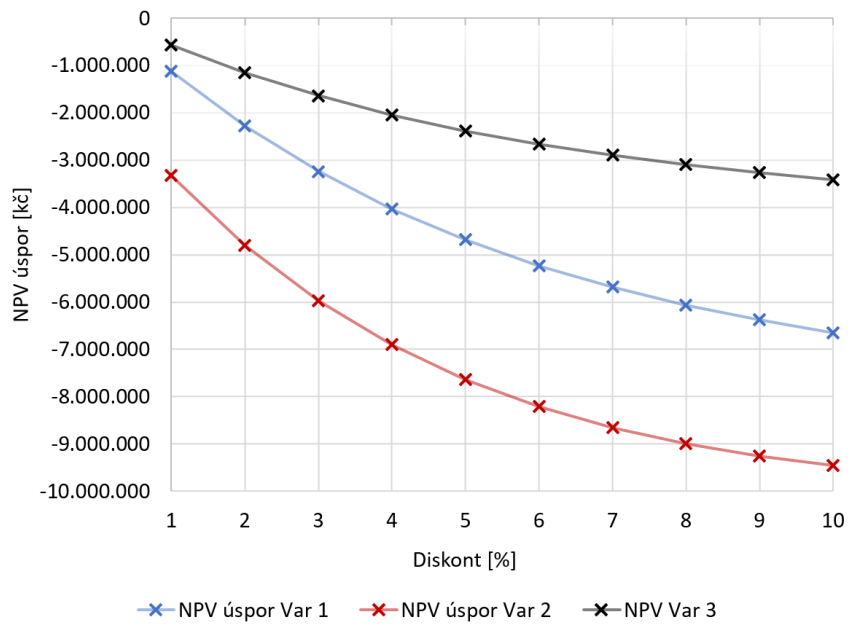
Obrázek 5.14: Citlivostní analýza závislosti NPV úspor na diskontu.

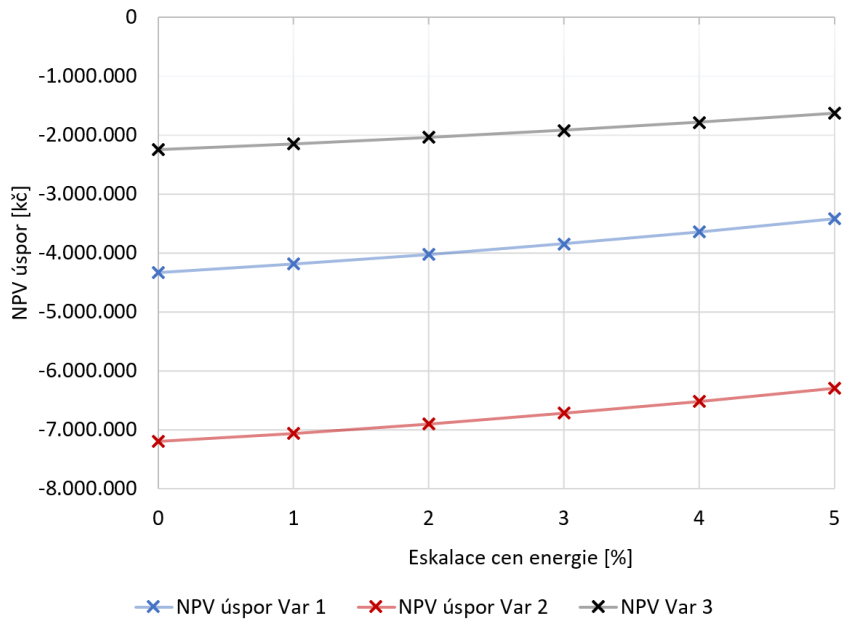
Obrázek 5.15: Citlivostní analýza závislosti NPV úspor na eskalaci cen energie.

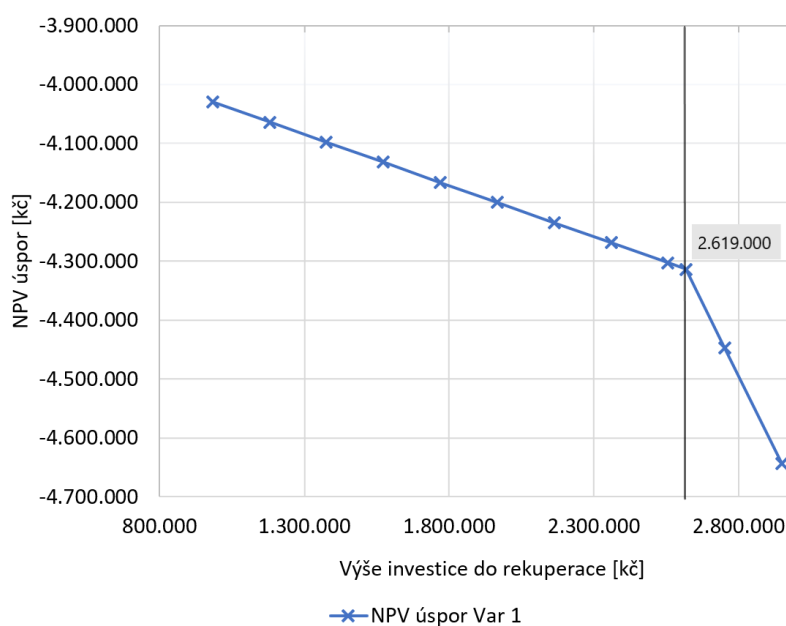
Obrázek 5.16: Citlivostní analýza závislosti NPV úspor na výši investice do rekuperace.
