DIPLOMOVÁ PRÁCE

Energeticky efektivní renovace venkovské usedlosti v Olešnici

Energy-efficient renovation of a country homestead in Olešnice

Diplomová práce pojednává o energeticky efektivní renovaci venkovské usedlosti v Olešnici u Havlíčkova Brodu, která byla postavena v roce 1936. Součástí renovace je změna užívání objektu a s tím spojené dispoziční úpravy respektující charakter historického objektu. Jedním z hlavních cílů je návrh energeticky úsporných opatření vedoucích k optimalizaci kvality obálky budovy a systémů TZB. Tato opatření vedou ke splnění normových požadavků, zlepšení vnitřního prostředí budovy a snížení provozních nákladů. Kombinace jednotlivých variant opatření jsou posouzeny z hlediska energetické náročnosti. Práce se také zabývá laboratorním průzkumem vlhkého zdiva, návrhem sanace zdiva a statickým posouzením dřevěného krovu. Součástí práce je prověření možnosti využití finančních prostředků z dotačních programů. Výsledkem jsou návrhy možných cest renovace, které mohou být majiteli objektu nápomocné při samotném rozhodování o renovaci.

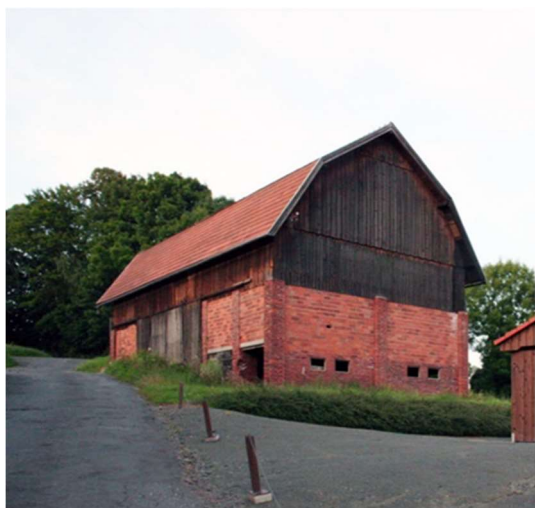
Obrázek 2 – Stodola před renovací

Objekt má obdélníkový půdorys o rozměrech 18,3 x 10,3 m a výšce hřebene 10,3 m. Střecha je mansardová lomená tesařsky vázaná z dřevěných trámů do ležaté stolice. Dřevěný krov vynáší celkem 14 zděných pilířů z cihel plných pálených, které stojí cca na 1,9 m hlubokých kamenných základech z žulových kvádrů. Stavba má po celém půdoryse 3 podlaží, směrem k jihu terén klesá a vytváří se 4 podlaží třetinových rozměrů. [1]

V rámci renovace stodoly bylo nutné přezdít degradované části pilířů, krov zůstal díky svému dobrému stavu původní. Střešní vazbu podporuje podélný trám o délce cca 18 m. V místě přeplátování tohoto trámu došlo k výměně sloupů, které byly v havarijním stavu za sloupy nové litinové. Z důvodu rozčlenění prostoru na více místností vznikly nové vnitřní příčky, které jsou dřevěné a pokryté Cetris deskami. Jelikož se objekt nachází na větrné hůrce a dochází tak k přirozenému vysušování objektu větrem, nebylo nutné řešit problémy s vlhkostí.

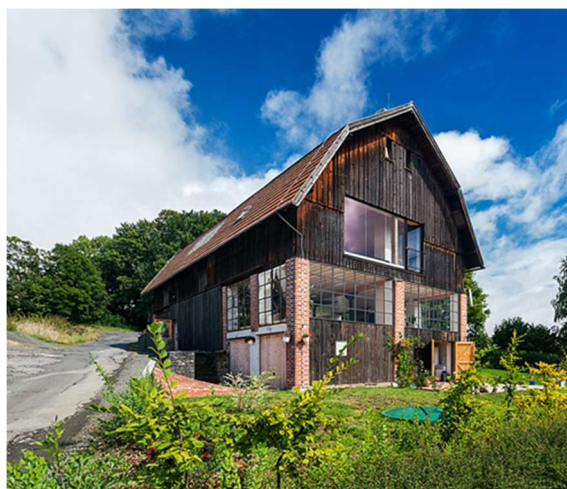
Obrázek 1 – Stodola po renovaci

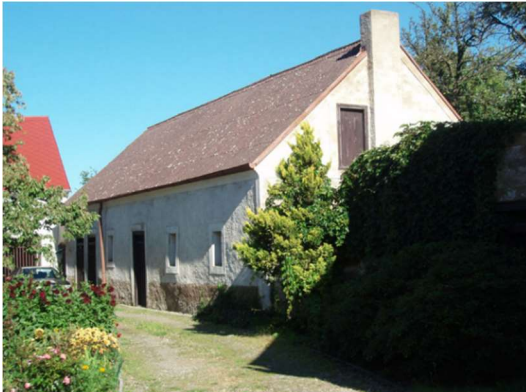
Obrázek 4 – Stavení před rekonstrukcí

Půdorysné rozměry stavby jsou zachované, pouze hmota nástavby je navýšena o 1,6 m oproti původní výšce hřebene, sklon a tvar střechy a směr hřebene je taktéž zachován, stejně jako původní členění fasády a poloha oken. Cílem projektu bylo vybudovat provozně zcela oddělené bydlení pro mladou 4člennou rodinu v pasivním standardu a zároveň umožnit provozní spojení s původní částí dvora, které v současnosti využívají rodiče a prarodiče. [3]

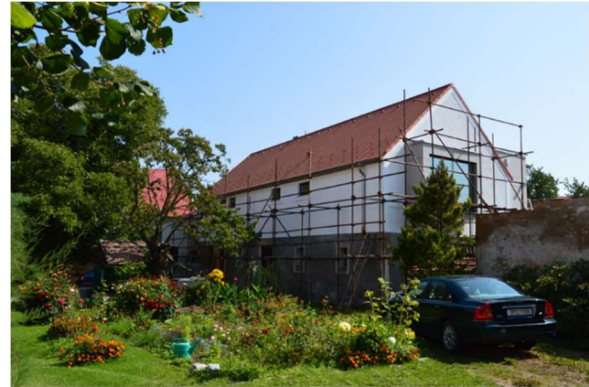
Obrázek 3 – Nástavba rodinného domu při rekonstrukci

Nosná konstrukce nástavby je tvořena soustavou 16 dřevěných rámu pro efektivnější a variabilnější provozní využití dispozice oproti běžné vaznicové krovové soustavě. Z hlediska tepelně-technického je původní 1.NP ponecháno jako nevytápěný prostor a oddělen od nástavby dřevěným rámovým stropem s minerální tepelnou izolací a dřevocementovými deskami ($U = 0,097 \text{ W}/(\text{m}^2\text{K})$). Obvodové stěny jsou zateplené kombinací minerální vlny a tepelné izolace z dřevní hmoty a doplněné dřevocementovými deskami ($U = 0,177 \text{ W}/(\text{m}^2\text{K})$). Ploché i šikmé zastřešení je taktéž zatepleno minerální vlnou a opláštěno taškovou krytinou ($U = 0,107 \text{ W}/(\text{m}^2\text{K})$). Měrná potřeba tepla na vytápění činí $18,64 \text{ kWh}/(\text{m}^2\text{a})$ a průměrný součinitel prostupu tepla $U_{em} = 0.19 \text{ W}/\text{m}^2\text{K}$. Dle PENB je budova označena jako mimořádně úsporná.

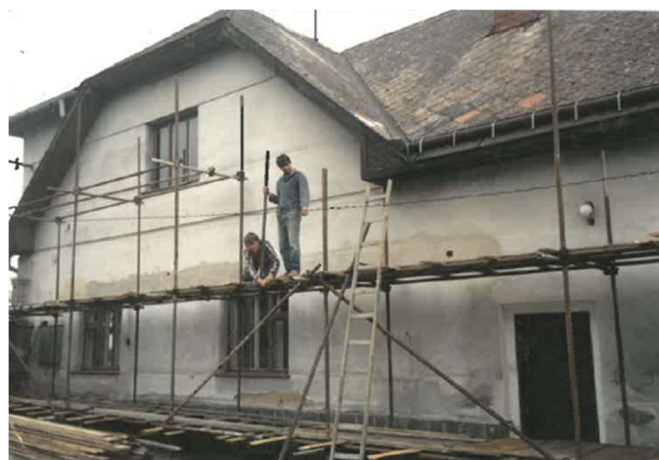
Obrázek 9 – Fotografie z roku 1995 dokumentující renovaci fasády

Dle zachovalé výkresové dokumentace byl rodinný statek postaven v roce 1936 a hned v roce 1939 proběhla jeho částečná přestavba. Statek sloužil jako rodinné sídlo s chovem malého množství dobytka. S nástupem komunistického režimu byl objekt v roce 1948 rodině odebrán, znárodněn a přenechán Jednotnému zemědělskému družstvu (ve zkratce JZD). Zvýšilo se zde množství chovu dobytka, bytová část byla částečně renovována a JZD objekt využíval jak k bydlení, tak k administrativním účelům. Z důvodu renovace v období komunismu se liší původní stav objektu s aktuálním, především co se týče dispozičního uspořádání v bytové části. V roce 1991 byl statek vrácen do osobního vlastnictví, avšak v devastujícím stavu, proto byla alespoň severní a západní strana objektu nově omítnuta a později došlo ještě v bytové části k výměně oken. Chov zvířat (především krav) zůstal na statku až do roku 1997, nyní se kravín a konírna nevyužívá.

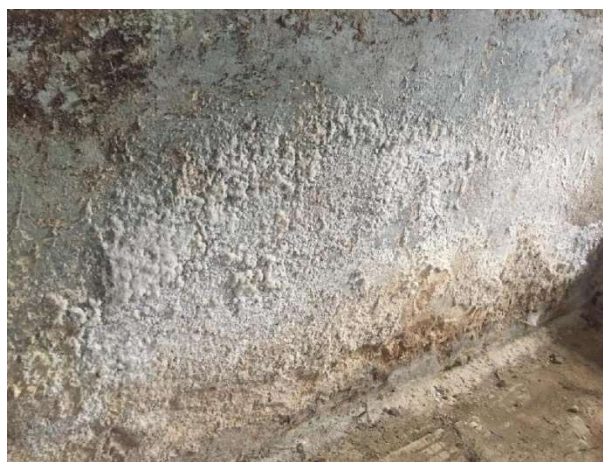
Obrázek 21 – Vlhké a zasolené zdivo určené k průzkumu

Z výsledků měření vlhkosti zdiva je patrné, že zvýšená vlhkost se objevuje ve zdivu v blízkosti podlahy, a to jak v bývalém kravíně, tak i v kůlně a v koupelně bytu. S rostoucí výškou odebrání vzorků od podlahy vlhkost zdiva klesá. Ve výšce 2,2 m od podlahy je vlhkost dokonce velmi nízká.

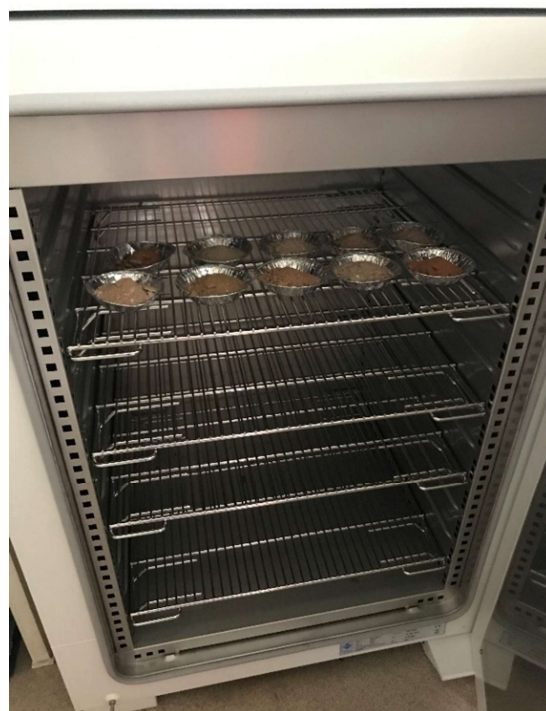
Obrázek 22 – Vzorky v laboratorní sušárně

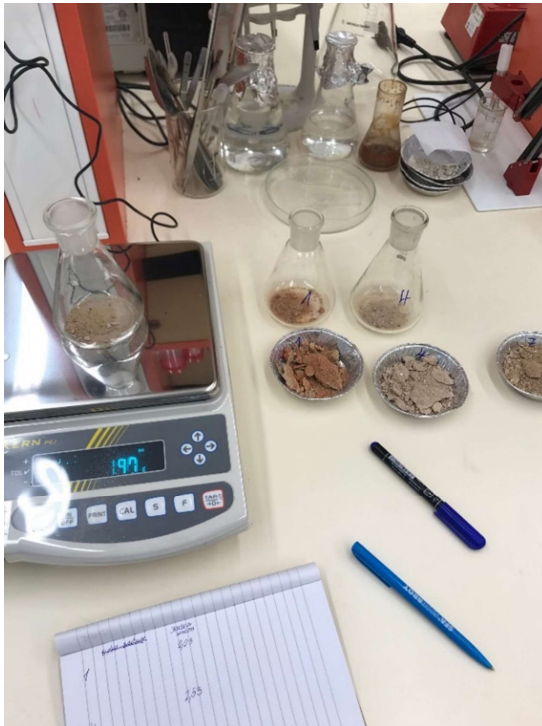
Obrázek 25 – Vážení vzorků v baňkách

Ke stanovení volných solí a pH jsem vybrala tři vzorky, které nejprve prošly sušením při měření vlhkosti. Jelikož je transport solí ve zdivu spojen s transportem vlhkosti, byly vybrány vzorky s vyšším podílem vlhkosti. Do Erlenmeyerovy baňky byly vloženy vždy cca 2 g každého vzorku (zváženo na váze) a následně se vzorky zalily 100 ml destilované vody. Baňky byly poté uzavřeny a vloženy na deset minut do digitální ultrazvukové lázně, aby se částičky zdiva rozmělnily a promíchaly, viz obrázek 25. Po vyjmutí baněk z lázně se vzorky nechaly jeden den louhovat. Následně se roztok z baněk pipetou přenesl do předem připravených a označených lahvíček tak, aby v roztoku nebyly žádné usazeniny zdiva, pouze čirý roztok. S těmito roztoky se dále pracovalo při stanovování pH, chloridů, dusičnanů, síranů a amoniaku.

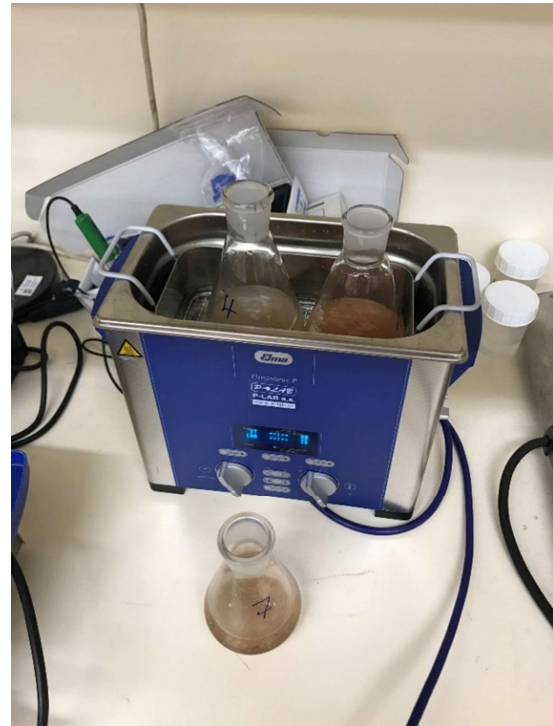
Obrázek 24 – Baňky v ultrazvukové lázni

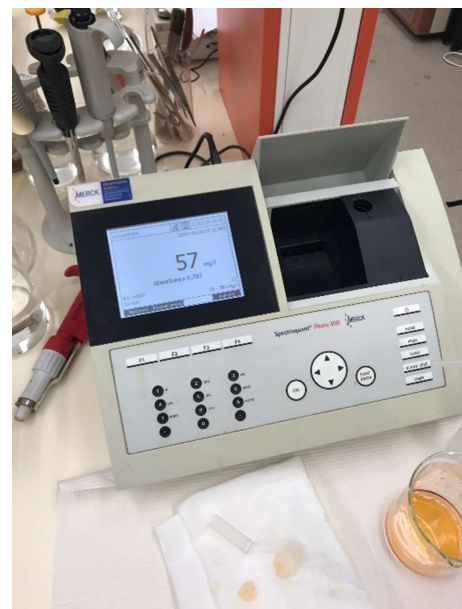
V laboratoři se množství chloridů, dusičnanů, síranů a amoniaku stanovilo fotometricky pomocí přístroje UV-VIS fotometru Spectroquant Pharo 300. Před každým měřením se musely vzorky připravit dle daných metod. [24] „Obsah chloridů se stanovuje dle metodiky EPA 325.1 a US Standard Methods navazující na ISO 8466-1 a DIN 38402 A51 a dle $NV = m_1 - m_2$ $m_2 * 100$ m_1 m_2 normy EN 14629. Obsah dusičnanů a síranů stanovuje fotometrickou metodou podle ISO 8466-1 a DIN 38402 A51. Celková salinita se přepočte na mg/g materiálu a zhodnotí se se dle normy ČSN P 73 0610.“ [7]

Obrázek 26 – Fotometr na analýzu zasolení zdiva

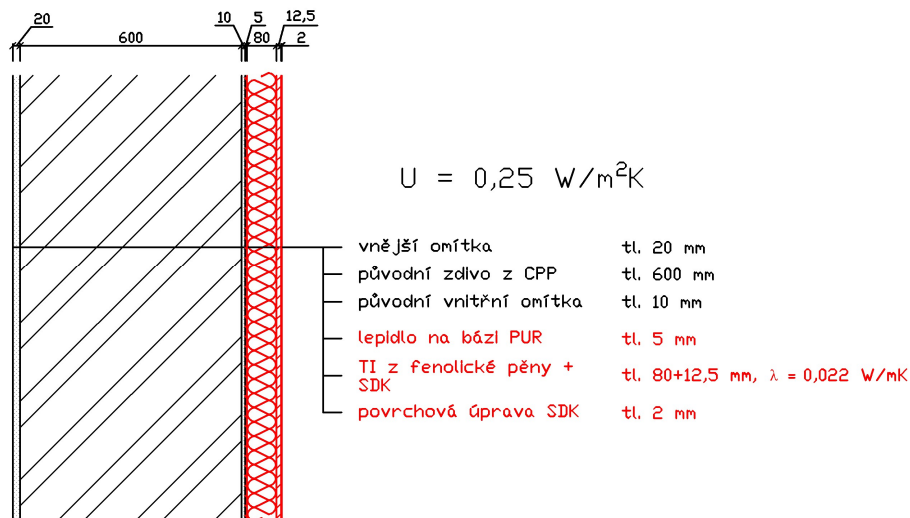
Pro zateplení z vnitřní strany jsem zvolila tepelně izolační desky Kingspan Kooltherm. Jedná se o desky z tuhé fenolické pěny a sádkokartonu z vnější strany. Součástí desky je také parotěsná hliníková fólie, která zamezuje nežádoucímu průniku vodních par z interiéru. TI desky se aplikují na podklad pomocí PUR lepidla, v případě velkých nerovností nosné konstrukce je třeba instalovat vyrovnávací rošt z dřevěných hranolů. Skladba je navržena na doporučenou hodnotu součinitele prostupu tepla pro těžké konstrukce $U = 0,25 \text{ W/m}^2\text{K}$.

Obrázek 36 – Skladba vnitřního zateplení obvodového zdiva

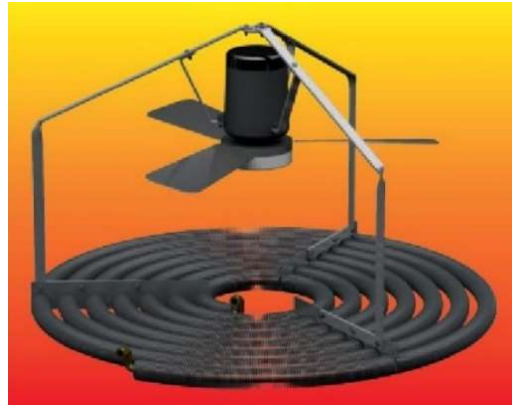
V bytech budou původní článkové radiátory nahrazeny deskovými otopnými tělesy, které se umístí pod okna nebo poblíž oken, v nově navržených pokojích se osadí také desková otopná tělesa. V koupelnách jsou navržena trubková otopná tělesa vhodná k sušení mokrých ručníků. Otopným tělesem v sále bude tzv. Nivolátor, kombinace topného výměníku a speciálního ventilátoru, který zajistí proudění vzduchu ve tvaru kužele a nízký vertikální gradient vytápěného prostoru.

Obrázek 46 – Nivolair pro vytápění větších prostor

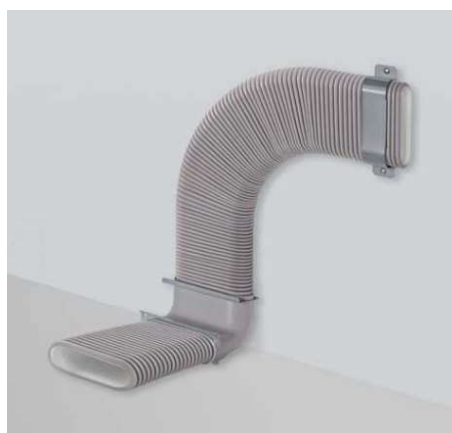
Obrázek 50 – Oválná flexibilní trubka VZT

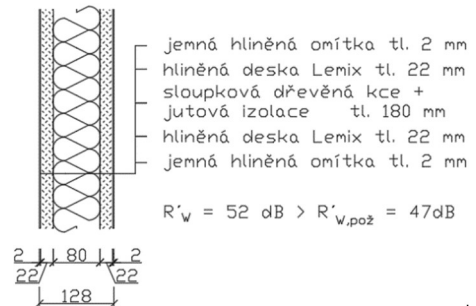
Stěny mezi byty mají požadavek vzduchové neprůzvučnosti $R'_w = 53$ dB. Ty jsou částečně z lomového kamene tl. 600 mm a částečně z cihly plné pálené tl. 150 mm. U silnějšího zdiva je předpoklad splnění požadavku na vzduchovou neprůzvučnost. U slabší stěny se počítá s instalací desky WOLF, která většinu zvukových vln pohltil.

Obrázek 53 – Skladba příček mezi pokoji
