**ČESKÉ VYSOKÉ
UČENÍ TECHNICKÉ
V PRAZE**

**DIPLOMOVÁ
PRÁCE**

Název diplomové práce: Modernizace stáje - Dvůr Borčice

Název diplomové práce anglicky: Modernization of the stable - Dvůr Borčice

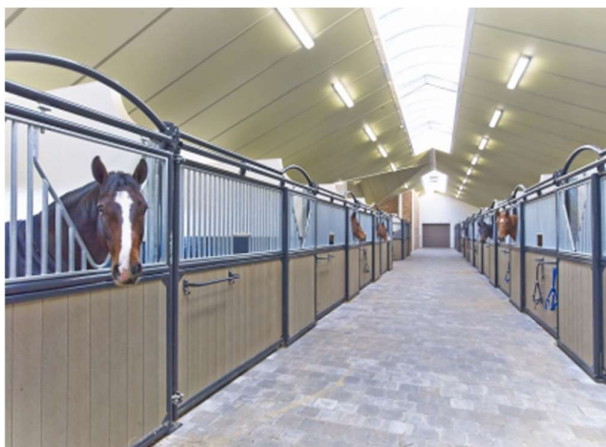
Aby těchto hodnot budova stáje dosáhla, bývá často opatřena světlíky, nebo světlo-propustnými střešními panely. Samozřejmostí jsou okna, která do interiéru přirozeně přivádí denního světla nejvíce, avšak ve stájích pro koně jsou na ně kladeny značné požadavky. Například výška parapetu musí být v rozmezí 1,2 – 1,8 m nad úrovní podlahy a to jednak kvůli průvanu, a také aby kůň v panice nemohl do okna skočit. Což je poměrně limitujícím faktorem na velikost okna a tím omezující možnost přirozeného osvětlení prostoru. K dostatečné intenzitě denního světla se doporučuje poměr mezi plochou okenních otvorů a plochou podlahy budovy v hodnotách mezi 1:10 až 1:20. [5]

Obrázek 8: Osvětlení stájových prostor [9]

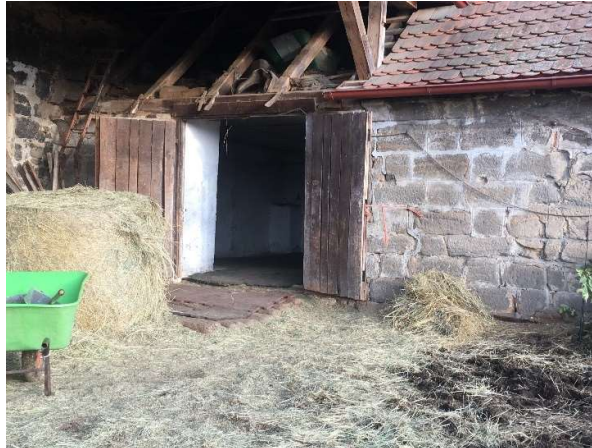
Červená barva symbolizuje hlavní vchod z náhonových cest, jež vedou na všechny pastviny, tudíž je pro tento vchod specifické, že je využíván hlavně koňmi chodícími samovolně do výběhu a z výběhu, bez vedení člověkem. Jedná se o hlavní vchod do budovy, z něhož vycházejí a rozvětvují se chodby do všech prostor stáje tak, aby z nich byl přístup do každého boxu. Jakožto hlavní a nejvíce používaný vchod, vedoucí navíc z pracovní části dvora, kde jsou převážně nezpevněné plochy,

Obrázek 17: Hlavní vchod z náhonových cest [vlastní]

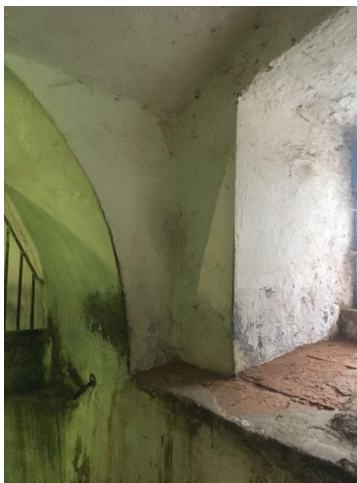
. Rustikální charakter stavby umocňují přiznané pískovcové kvádry, z nichž jsou nosné stěny vyzděny, avšak není tomu tak na celé tloušťce stěny. Veškeré klempířské prvky, jako klenutí klenby, krásná ostění oken a šikmé parapety, jsou vyzděny z cihel.

Obrázek 19: Detail klenutí klenby, ostění a části parapetu [vlastní]

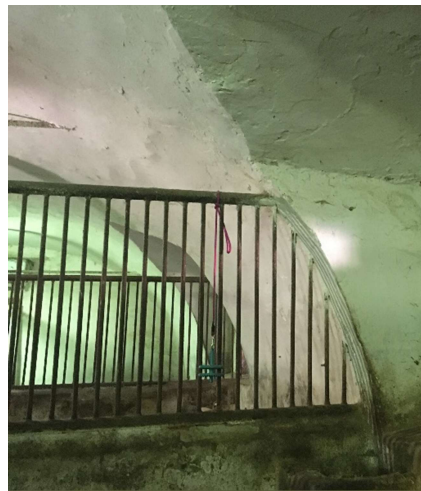
Dělicí příčky nejsou vystavěny na celou výšku, ale pouze do 1,2 metrů. Zbytek stěny do výšky 2,5 metru je zhotoven z železných mříží, které jsou vetknuty přímo do zdiva příčky.

Obrázek 21: Detail příčky mezi boxy s mřížovou nástavbou [vlastní]

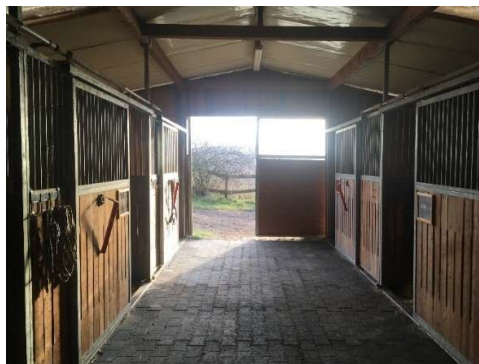
Stejně tomu je i v nejmladší vystavěné nové stáji, kde však i nosné stěny korpusu stáje jsou montované ze sendvičových dřevěných panelů, které obsahují izolaci a jsou vystavěny bez základů, pouze na kovových patkách.

Obrázek 22: Pohled na novou stáj [vlastní]

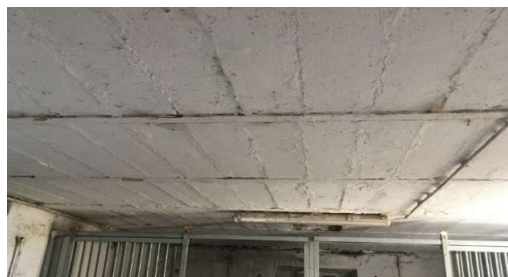
V zadním traktu horní stáje je stropní konstrukce zcela odlišného typu. Osou chodby je vedeno HEB 500, osazeno na pilíř u zadní opěrné stěny a nosnou stěnu, rozdělující horní stáj v její polovině. Do HEB nosníku jsou příčně, z obvodové nosné stěny rozepřeny profily IPE 150, osově vzdáleny 1 m, tvořící rastr betonovým tvárnicím. Podobnou konstrukci stropu nalezneme i v části stáje zvané přípravná. Světlá výška při tomto konstrukčním řešení je 3,15 m.

Obrázek 23: Strop nad přípravou [vlastní]

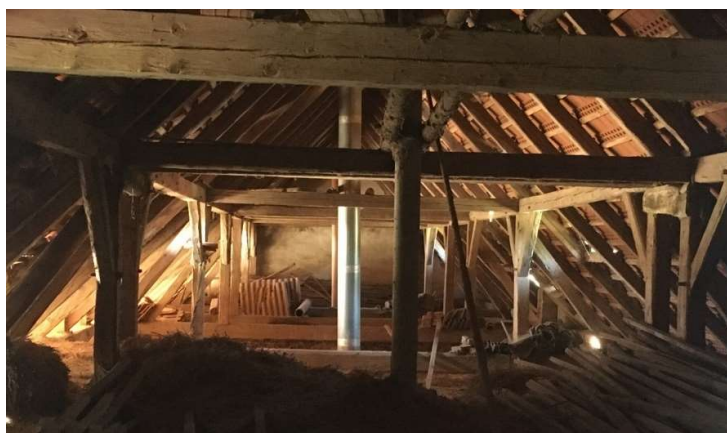
Jednoduchá sedlová střecha se střešní krytinou z tašek typu bobrovka ukřívá krásný starý hambálkový krov. Vzhledem ke stáří budovy, můžeme krov nazvat historickým a zcela zachovalým, přestože neprošel od svého zrodu rekonstrukcí. Nosné trámy nevykazují krom změn způsobených zubem času, žádné vady ani známky napadení dřevokaznými houbami či hmyzem. Skladba střechy je prostá, čítající pouze z dřevěné latě a tašky. Krokve jsou sedlovým tesařským spojem usazeny na pozednicový trám upevněný do nosné stěny budovy.

Obrázek 24: Hambálkový krov [vlastní]

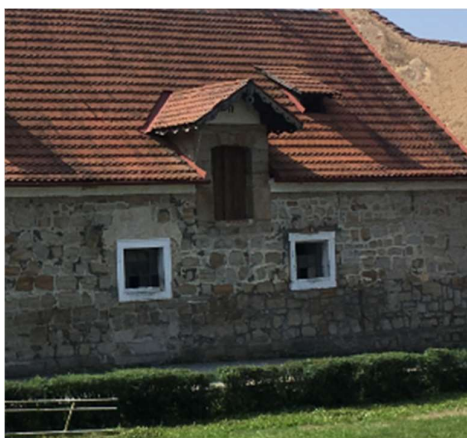
Z prostoru krovu jsou vyvedeny směrem do civilní části dvora dva vikýře, v nichž jsou umístěny staré, dřevěné, dovnitř otvíravé dveře. Vikýře dříve zpřístupňovaly podkroví, jež sloužilo k uskladnění sena či slámy. To však muselo být velmi nepraktické, jelikož spodní hrana otvoru dveří ve vikýři, je ve výšce více jak tří metrů nad úrovní terénu, tudíž veškerý přístup byl omezen pouze na žebřík a jiné přístupové otvory do prostoru podkroví nejsou. Dnes je podkroví zcela nevyužíváno a není nijak propojeno s prostorem přízemní části stáje. Osvětlení tohoto prostoru zabezpečují menší vikýře, o rozměru 600x300 mm. Ty dříve zabezpečovaly i větrání tohoto prostoru, kde dosychalo uskladněné seno, z toho důvodu jsou zcela nezaskleny.

Obrázek 25: Vikýře [vlastní]

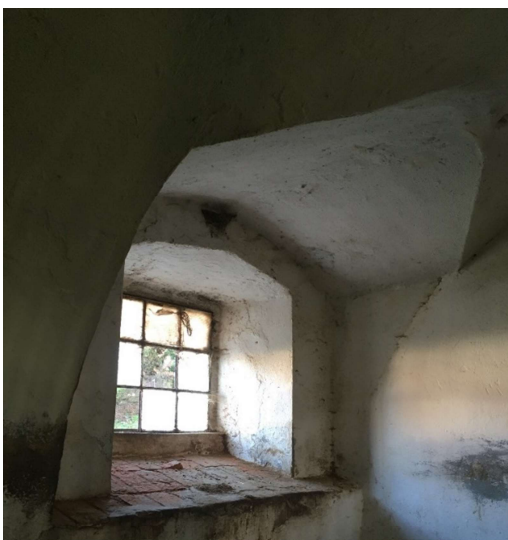
Původní tabulková okna o rozměrech 1100 x 950 mm se díky tomu, že budova již historicky byla stavěna pro chov zvířat, pyšní výškou parapetu 1300 mm a jsou jediným zdrojem denního osvětlení interiéru. Tomu napomáhá i výrazné a členité ostění otevřené do vnitřního prostoru.

Obrázek 27: Okenní otvor s velkolepým ostěním [vlastní]

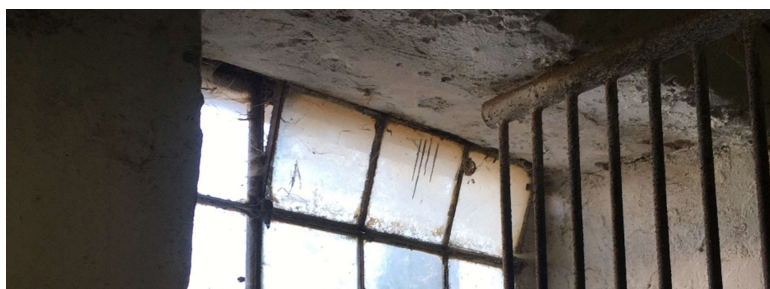
Okna jsou historická a bohužel postrádají jakoukoli regulaci a možnost manipulace s nimi. Jediná možnost otevírání se naskýtá v některých oknech na dolní stáji, avšak tato možnost je doslova zazděna, jelikož okno přes vrchní hranu ostění jde otevřít pouze na malou skulinu.

Obrázek 28: Stavební nedokonalost ostění [vlastní]

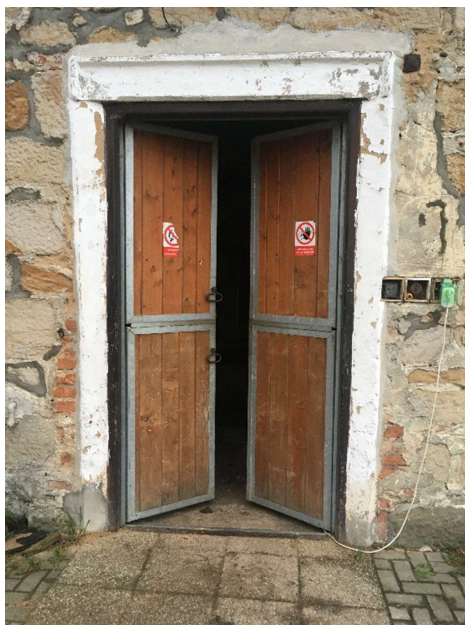
Obrázek 29: Dveře vstupu z plochy z uvaziště [vlastní]

Až na jedny dveře, a to ty hlavní, jimiž chodí zvířata nejčastěji a vlastně jsou jediné, které znají pro samovolný odchod z budovy, jsou všechny navrženy jako otvíravé dovnitř. Důvod je prostý, pokud by v noci nedopatřením kůň opustil box, mohl by dveře otvíravé ven daleko snáze otevřít nebo vyvalit vlastní vahou, a následně se bez kontroly pohybovat po dvoře a při troše šikovnosti nalézt i zásoby krmiva.

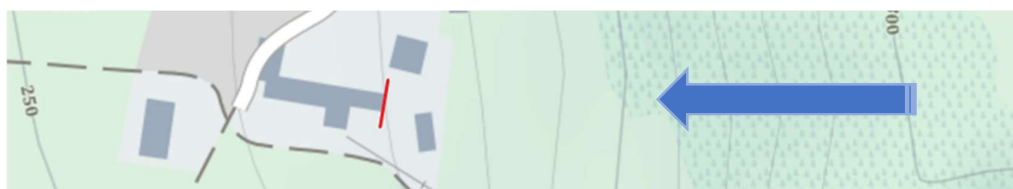
Půdní profil je zde tvořen hlavně jíly a hladina podzemní vody se nachází na celém území dvora přibližně mezi 1,5 – 1 metrem pod úrovní terénu. O pravdivosti tohoto tvrzení vypovídá skutečnost, že až do minulého roku, kdy nastala nevídaná sucha, zásobovala celý dvůr s 50 koňmi jedna studna o hloubce 2 m. Díky takovýmto zásobám podzemní vody a taky tomu, že celý terén za budovou stoupá směrem do svahu, lze předpokládat, že půda za opěrnou stěnou bude silně vlhká, navíc jíl je poměrně nenasákavý, tudíž po něm voda velmi dobře stéká.

Obrázek 30: Směr stékání vody [14]

Tloušťka stěny je na dnešní poměry úctyhodných 700 mm, avšak při její výstavbě byl brán nejspíše zřetel pouze na funkci nosné stěny budovy, a navíc pozbývá jakékoli ochrany proti působení vlhkosti ze zemního tělesa, jenž se do ní opírá.

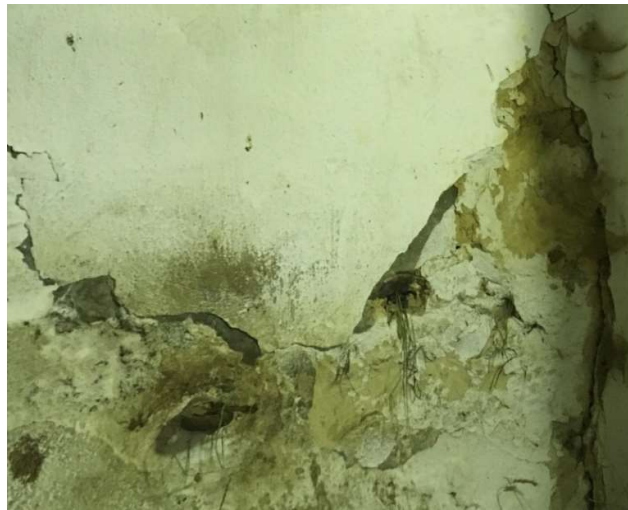
objevují viditelná vlhká místa. V extrémním případě, při jarním tání sněhu, stěnou dokonce protékal jemný pramínek vody. Toto se na stěně projevuje značnou degradací omítky a vyplavováním materiálu, což zajiště zhoršuje únosnost stěny, ale také to vnáší zbytečnou vlhkost do prostor stáje, které jsou i tak přirozeně velmi vlhké.

Obrázek 31: Degradace zadní stěny budovy [vlastní]

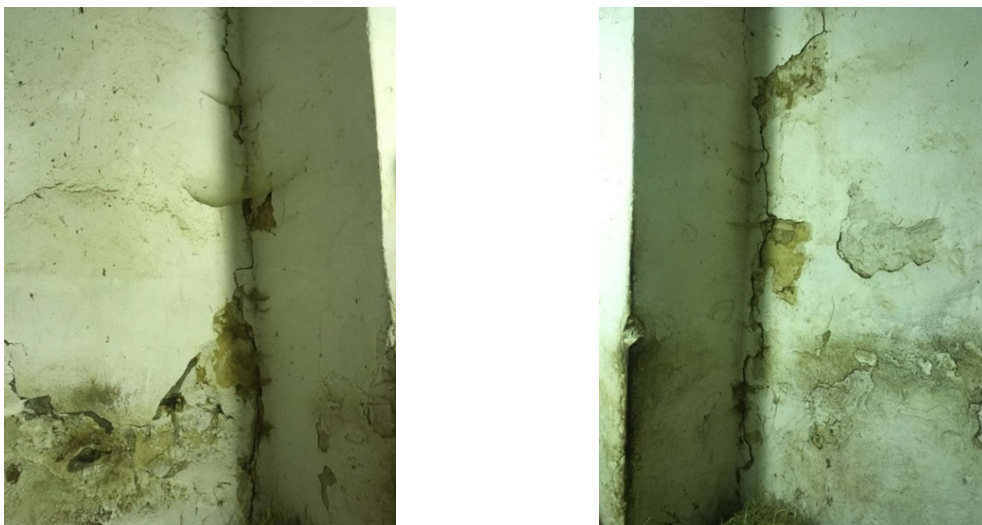
Dalším důkazem toho, že tato stěna není z hlediska statiky zdravá, jsou poměrně velké trhliny, vedoucí po obou stranách zděného pilíře takřka od podlahy až po hlavu stěny.

Obrázek 32: Trhliny podél pilíře [vlastní]

Příčiny vzniku těchto trhlin mohou být hned dvě. V rámci působení stěny se do ní opírá zemní těleso svahu za ní, které je i nejspíše značně zvodněno, a i přes svoji masivnost, není stěna opatřena žádnou výztuží a čelí svahu pouze vlastní tíhou pískovcových bloků, ze kterých je vyžděna.

Dlouhodobým pozorováním jsem došla k závěru, že se jedná o takzvaně trhliny uklidněné, která se již nerozšiřuje, proto se ze statického hlediska nemusíme bát náhlého a ohrožujícího kolapsu konstrukce opěrné stěny.

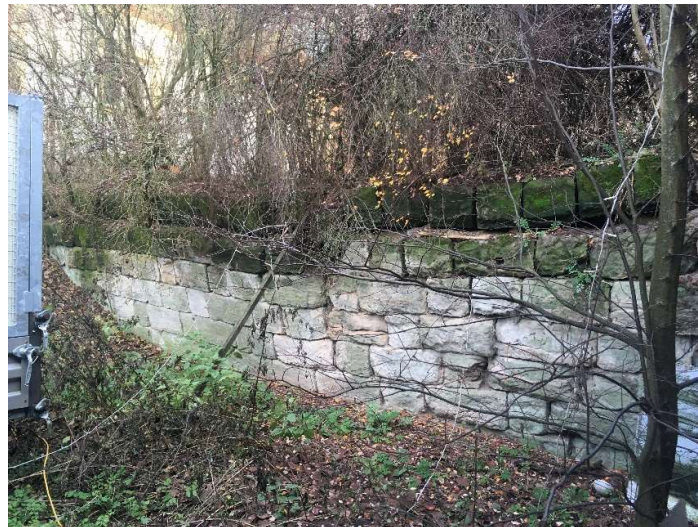
Jak je ze schéma patrné, na stejné linii jako stěna v interiéru budovy, je v exteriéru vystavěna opěrná stěna z kamenných bloků, která má také stabilizovat patu svahu. Není nijak vetknuta ani navázána na konstrukci budovy, pouze je dozděna až téměř k obvodové stěně. Tato je však široká pouze na rozměr jednoho kamenného bloku, cca 400 mm, přestože podpírá těleso svahu v délce 5 metrů. Na jednom konci těsně dosedá k nosné stěně budovy a na druhém je vetknuta do menšího půdního násypu.

Obrázek 34: Vnější opěrná stěna [vlastní]

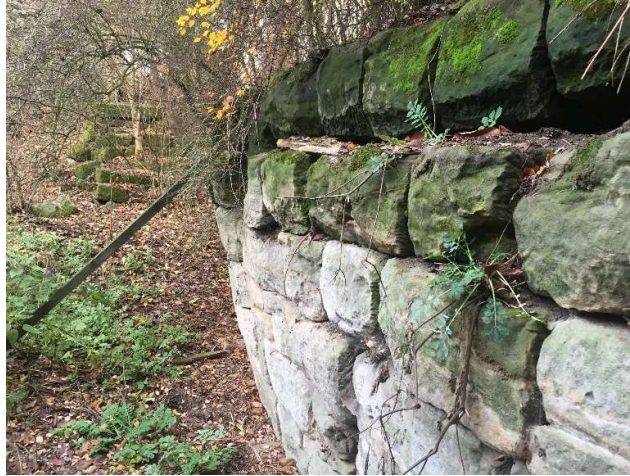
stěny přispívá i prorůstání náletových stromů, jejichž kořeny se proplétají jednou z ložných spár stěny.

Obrázek 35: Zjevné boulení stěny [vlastní]

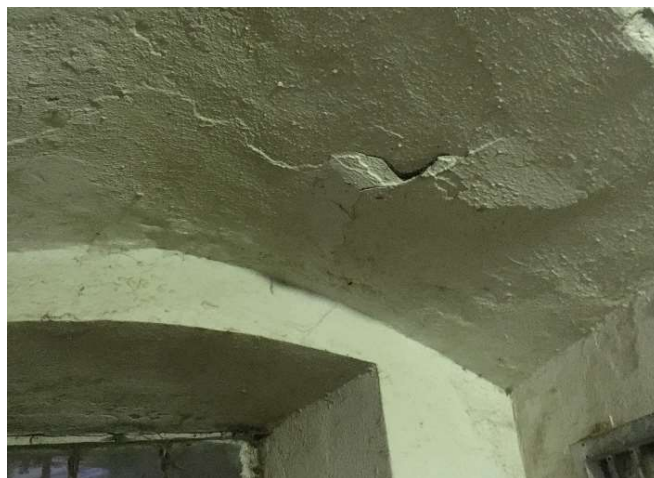
Při vizuální prohlídce budovy jsou patrné následky zvýšené vlhkosti ve stáji. Ta vlivem stoupání teplého vzduchu vzhůru dosahuje nejvyšších hodnot u stropních konstrukcí, kde se na studeném povrchu vysráží a způsobuje vlhnutí materiálu a následnou degradaci konstrukce, která je patrná viditelnými poruchami omítky.

Obrázek 36: Následky nadměrné vlhkosti [vlastní]

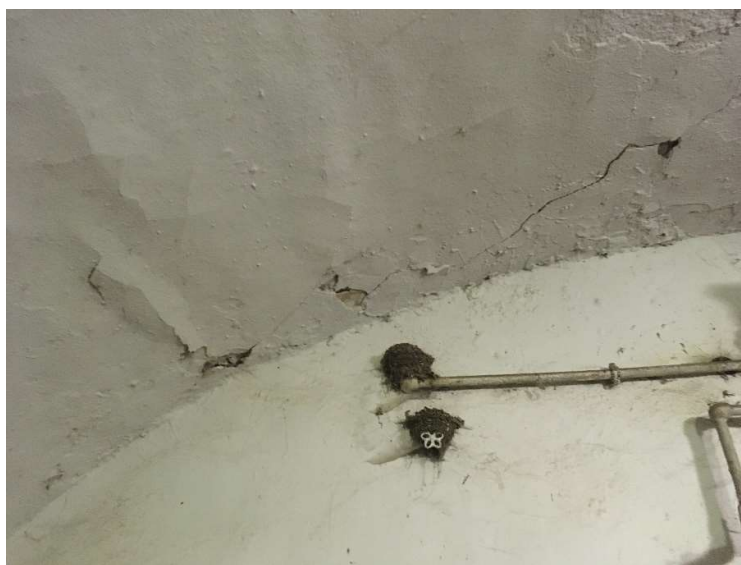
Obrázek 37: Degradace omítky na stropní konstrukci [vlastní]

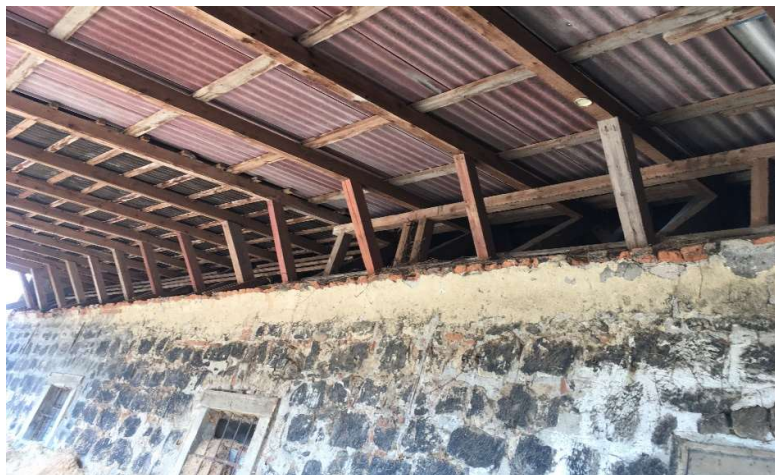
Objem odpadního vzduchu, který je ještě třeba odvést mimo prostředí budovy činí $830 \text{ m}^3/\text{h}$, což je poměrně značné množství. Navíc je nutné vymyslet řešení, jenž bude co nejméně náročné, proto navrhuji odpadní vzduch odvádět do prostoru podkroví. Podkroví je zcela nevyužívané, a přitom dostatečně přirozeně větrané pomocí vikýřů velkých i menších, a navíc je prostor podkroví ze strany přístřešku v pracovní části dvora u pozednicového trámu otevřen.

Obrázek 55: Otevřené podkroví do prostoru přístřešku [vlastní]

Tuto potřebu odvedení vzduchu by dle tabulky zajistily dva otvory DN 0,28.

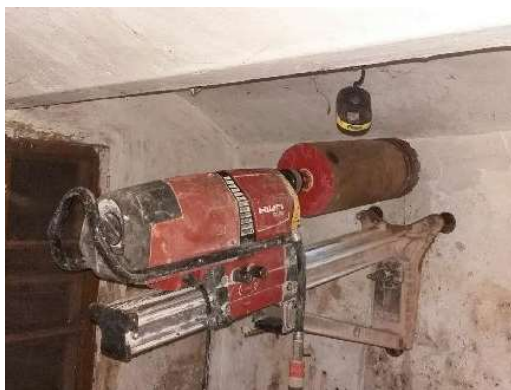
Pod podložkami závitových tyčí bude vložen ještě speciální plechový profil, jak na líci, tak na rubu klenby a ten díky sepnutí závitovými tyčemi vytvoří ideální obednění okolí prostupu. Vybourání otvoru provedeme pomocí diamantového jádrového vrtáku o průměru 300 mm, který nesmí být příklepový, aby opět nehrozilo samovolné vypadávání materiálu konstrukce.

Obrázek 61: Jádrové vrtání [20]

Největšími výhodami této metody je vysoká přesnost provedení, vrtání bez otřesů a vibrací a díky chlazení vodou také absolutní neprašnost, což jsou pro tento účel zcela zásadní podmínky. Po vykroužení přesné plochy otvoru, nastane čas na ošetření průřezu cementovým potěrem, nebude tak ani při zasouvání trouby do prostupu hrozit vydrolování materiálu. Průměr otvoru bude 300 mm.

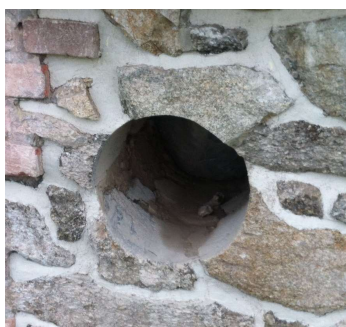
Obrázek 62: Otvor vyvrtaný jádrovým vrtáním do kamenné zdi [20]

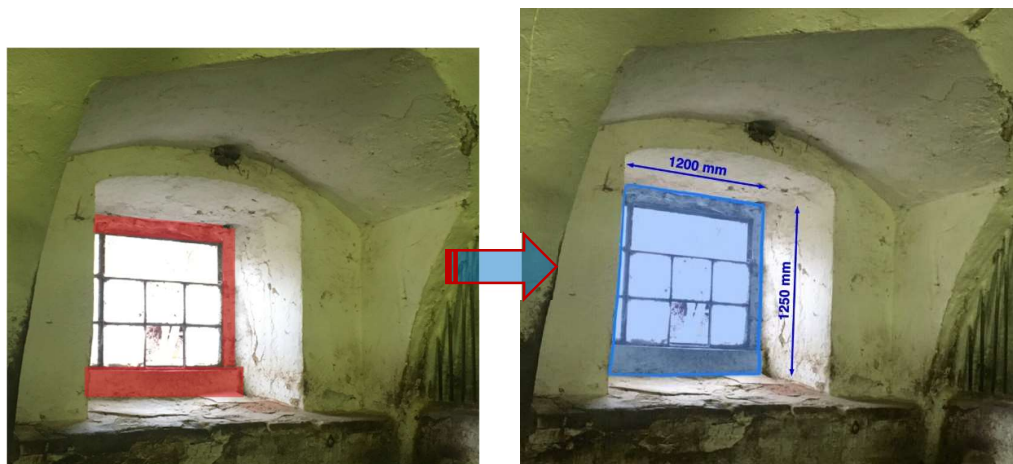
Obrázek 63: Návrh zvětšení okenních otvorů [vlastní]

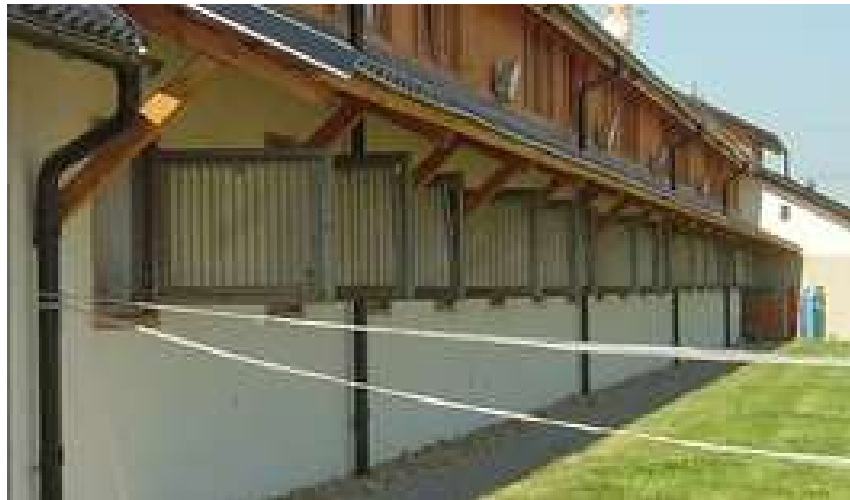
Obrázek 65: Ideální stájová okna [21]

Navrhovala bych montáž nových výklopných oken, která by tento nedostatek budovy napravila. Okna budou otevíravá směrem ven a z vnitřní strany je nutné, aby byla opatřena bezpečnostní mříží, jež by zamezila jakémukoli kontaktu zvířat se skleněnou výplní, tak jak můžeme vidět na horním obrázku. Skleněnou výplň bych i přesto, že by byla kryta mřížemi, rozhodně navrhla z bezpečnostního skla.

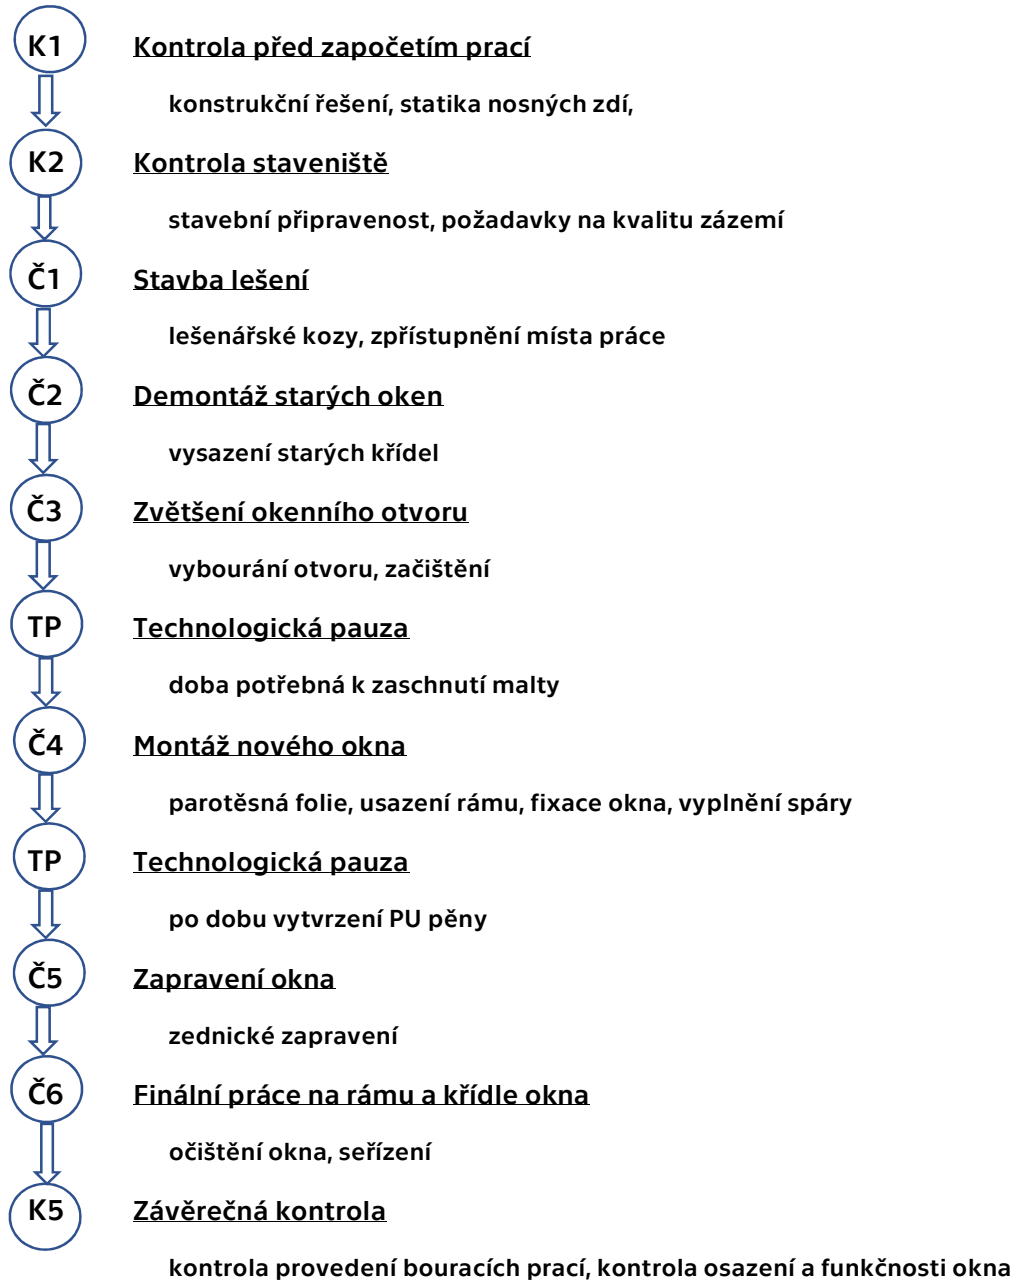
POSTUPOVÝ DIAGRAM

Technologický postup zvětšení otvorů a osazení nových oken
