Bežné i nevšedné omietky minulého storočia na zemplínskom vidieku

Maroš Volovár

COMMON AND UNCOMMON PLASTERS OF THE LAST CENTURY IN THE ZEMPLÍN COUNTRYSIDE

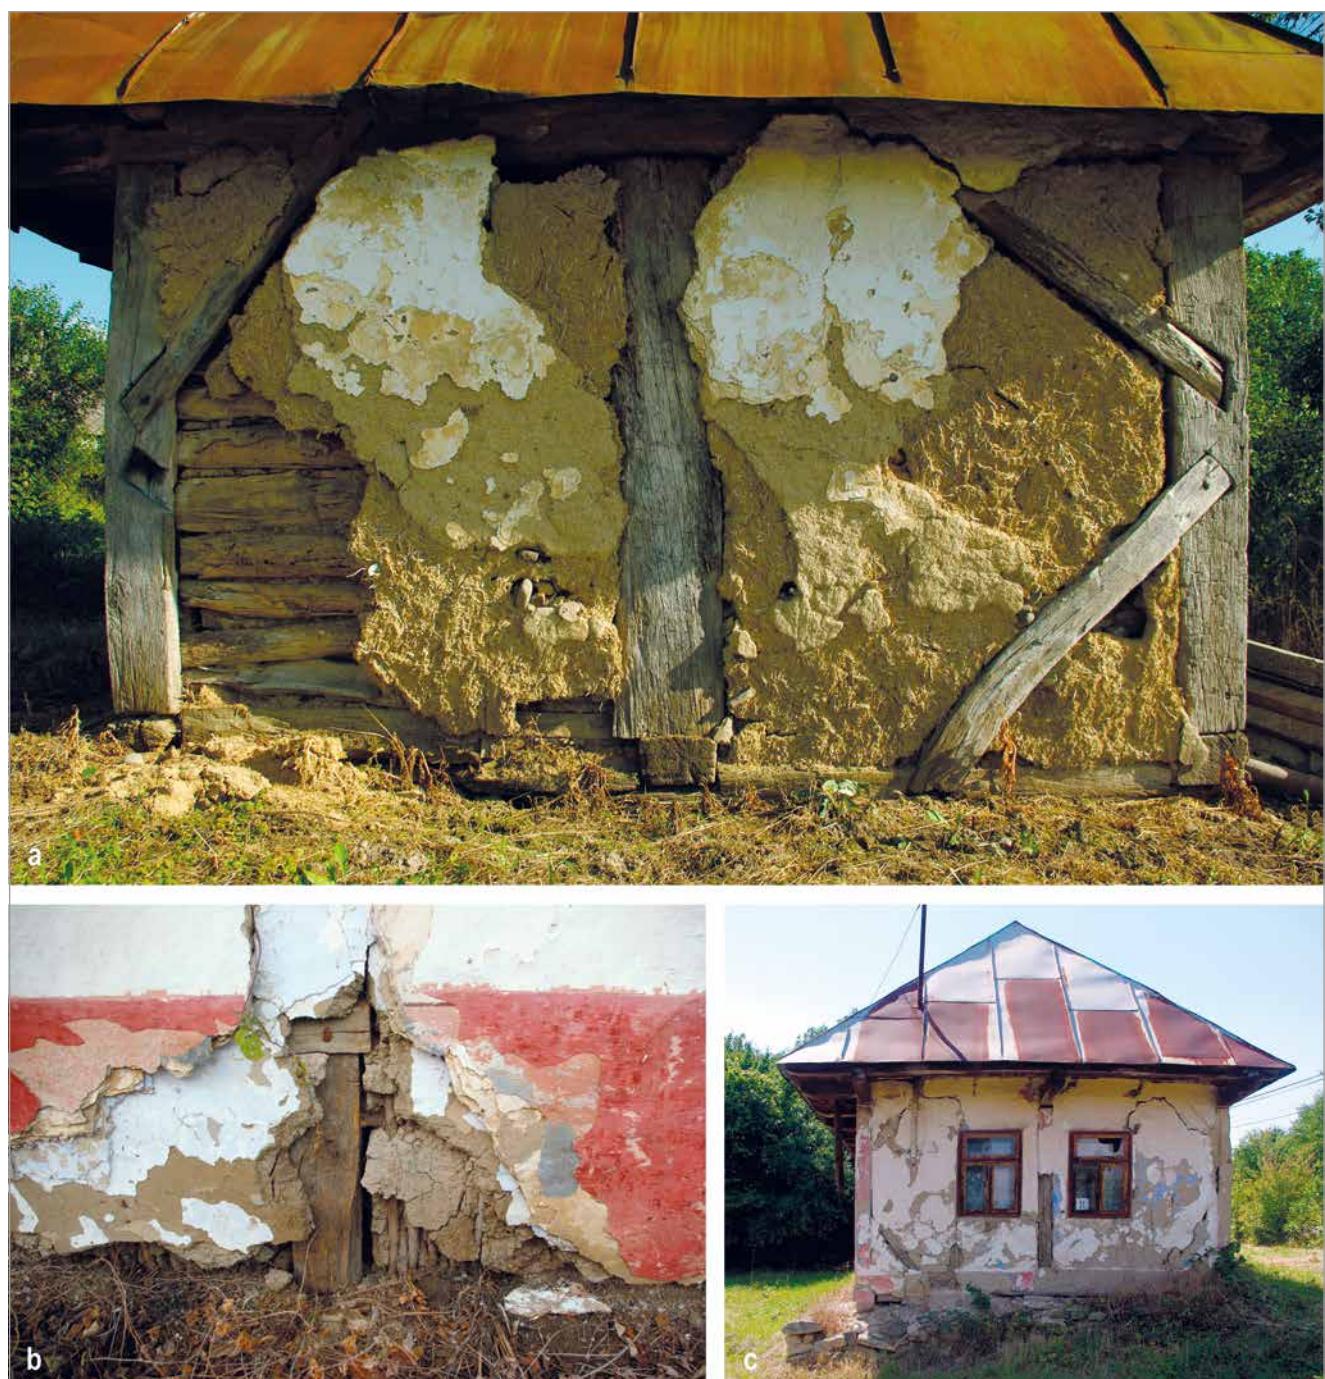
Obr. 1. Stavby rámovej konštrukcie a ich hlinené omietky: a – Fekišovce (okr. Sobrance), č. 48, bočná fasáda komory s drážkovou výplňou stien (foto autor 2016); b – Krišovská Liesková-Krížany (okr. Michalovce), č. 67, kúria s prútenou výplňou stien stavaná okolo r. 1900, detail obvodovej steny v úrovni parapetu (foto autor 2016); c – Suché (okr. Michalovce), č. 31, dom s drážkovou výplňou stien datovaný rokom 1925, plastická úprava čelnej fasády (foto autor 2018).

(Obr. 1c, 2d). Omietku rámových stien nesie ich výplet z prútia či lubkov, v prípade drážkovej výplne štiepané brvná – „palanky“. Na rozdiel od svojich západnejších hrazdených príbuzných sa východopanónsky skelet omazával celý vrátane kostry, ktorá sa kvôli priľnutiu hliny často zdrsnila zásekmi sekerou. Hlina na výmaz sa premie-

sila so slamou, sformovali sa z nej asi 20 – 25 cm bochníkové války a tie sa z celej sily „uparali“ do pletenej osnovy či do škár medzi palankami, najprv zvnútra, potom zvonku. Nahodená masa sa hladila – „mazglovala“ do roviny (Volová 2016, s. 293). Nasledovala tenšia, jemnejšia hlino-plevová vrstva a nakoniec sa steny obielili vápnom (obr. 1a), parapetný pás sa mohol farebne zvýrazniť. Bielenie sa pokial’ možno každoročne obnovovalo (obr. 1b).

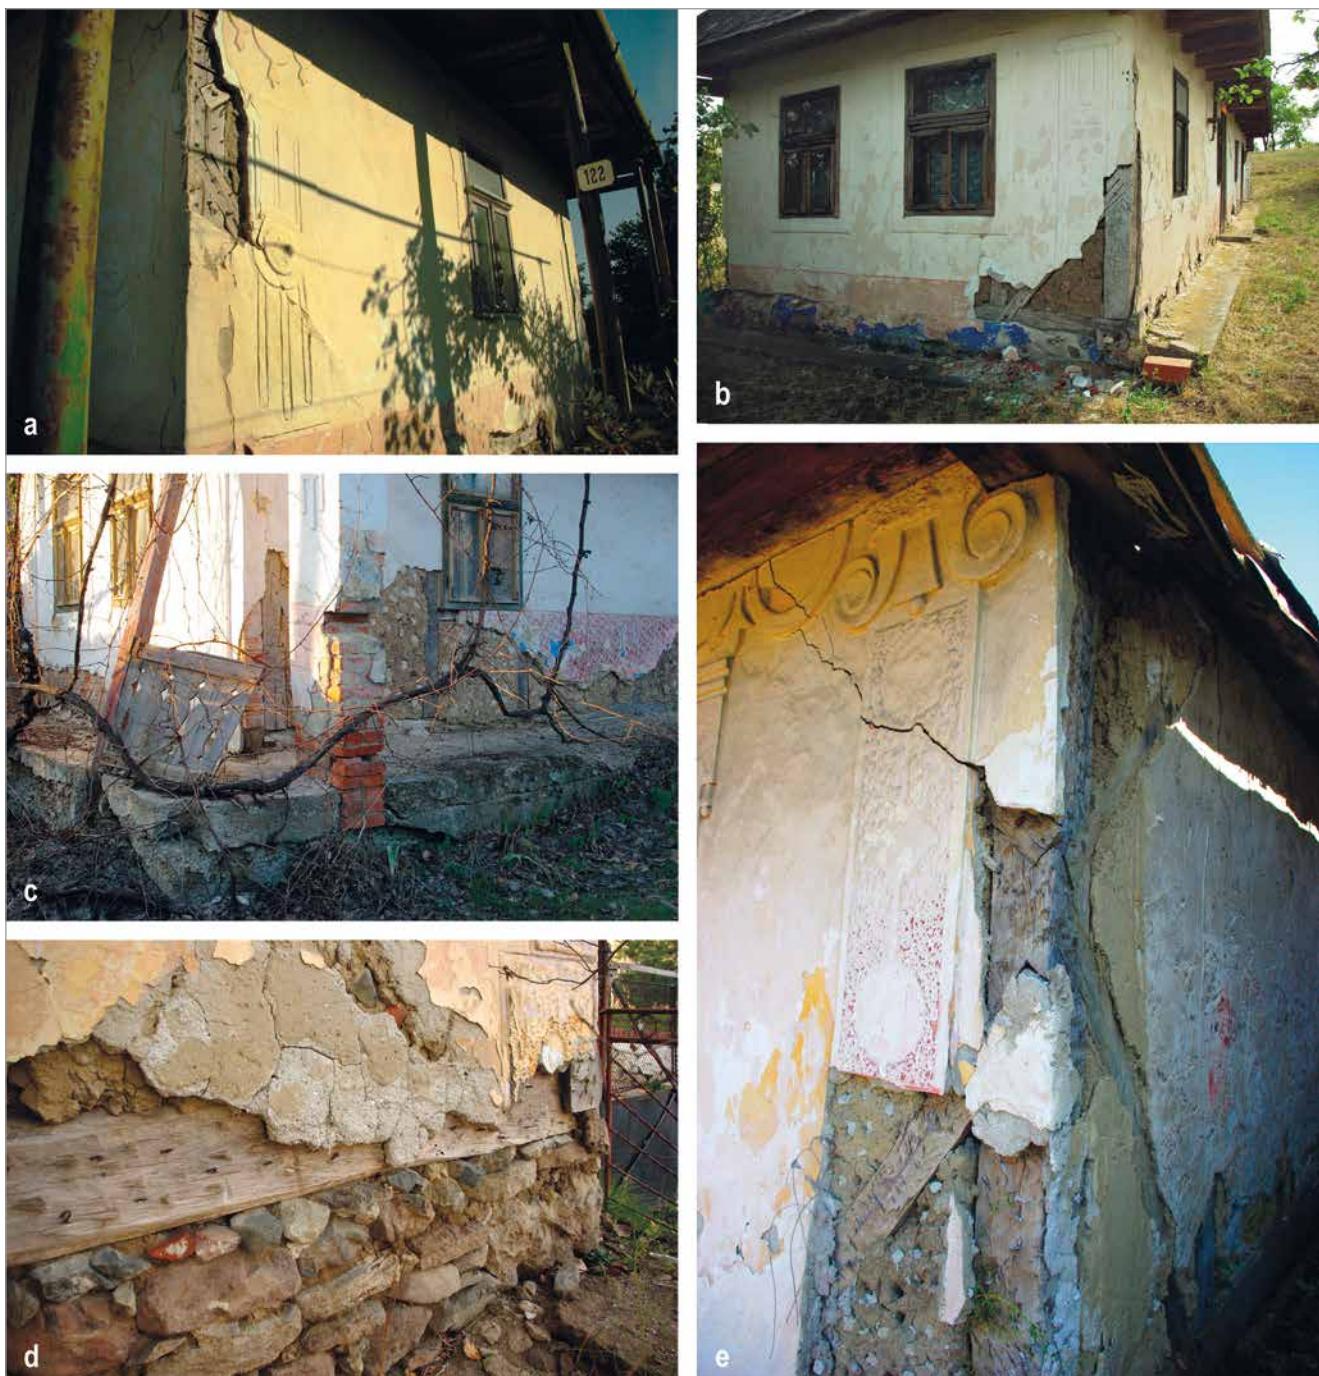
► Obr. 2. Recepcia vápenných omietok a dekoratívnych plastických fasád na medzivojnových rámových domoch: a – Zbehňov (okr. Trebišov), č. 122, dvorová fasáda uličného krídla uhlového domu z 20. rokov (foto autor 2015); b – Zbehňov (okr. Trebišov), č. 120, uličná fasáda domu z 30. rokov (foto autor 2015); c – Laškovce (okr. Michalovce), č. 33, nárožie uličnej a dvorovej fasády drevochlodeného domu s plastickou štukatúrou na tehlovej plente (foto autor 2013); d – Veľké Ozorovce (okr. Trebišov), č. 104, detail uličnej fasády uhlového domu v úrovni založenia (foto autor 2019); e – Nacina Ves (okr. Michalovce), č. 219, nárožie uličnej a bočnej fasády domu datovaného r. 1930 (foto autor 2017).

a prirodzenou remeselnou zručnosťou staviteľov domov – profesionálov školeným na mestských zákazkách. Pýchou amerikánskeho domu je jeho plasticky poňatá čelná fasáda. V najjednoduchšej verzii má prostý lisenovery rám. Nájdeme ho i na súdobých rámových stavbách, ktorých konštrukcia sa zdá byť jeho formovým predobrazom (obr. 1c). V hlinenom prevedení sa uplatnil i na domoch zo surovej tehly (obr. 3a). Výstavnejšie riešenie si však už žiadalo maltu vápennú a pevný podklad kamenného či tehlového muriva použitého neraz len kvôli tomu iba v čele inak hlineného domu. Móda neobišla ani niektoré z posledných drevených skeletov; vápennú omietku na nich kotvili úlomky tehál či malty nastrkané do hlineného výmazu (2b-e), na drevenom ráme sa prichytila tenkými lištami (obr. 2a, 2d) a skobami či zahnutými klincami s drôtom. Najistejším podkladom štukovej fasády však bola pred drevočlinenú stenu predstavená tehlová plenta (obr. 2c).

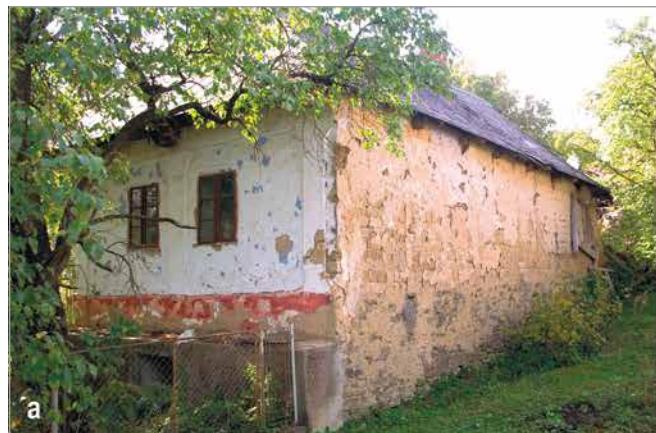
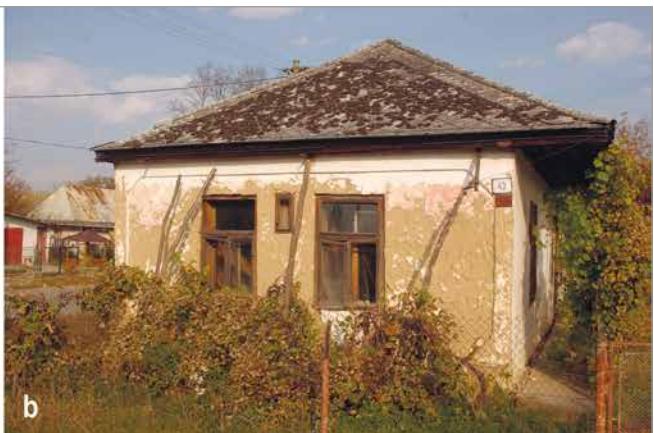
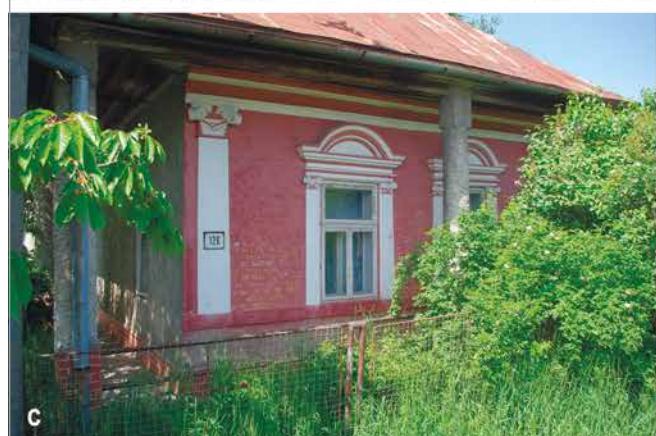
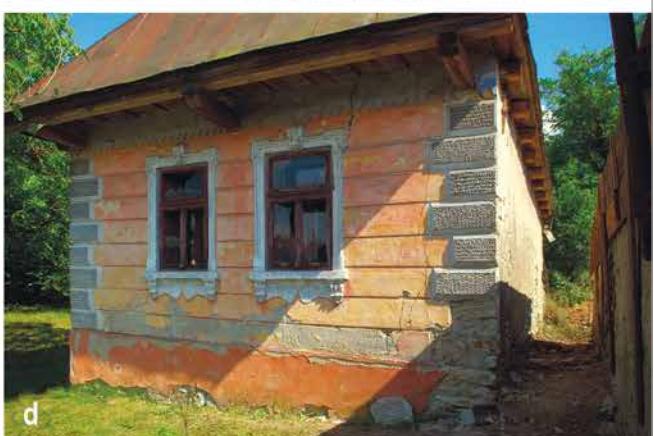
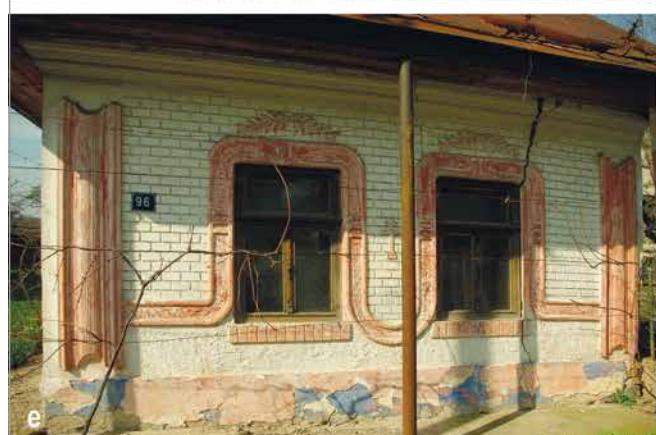
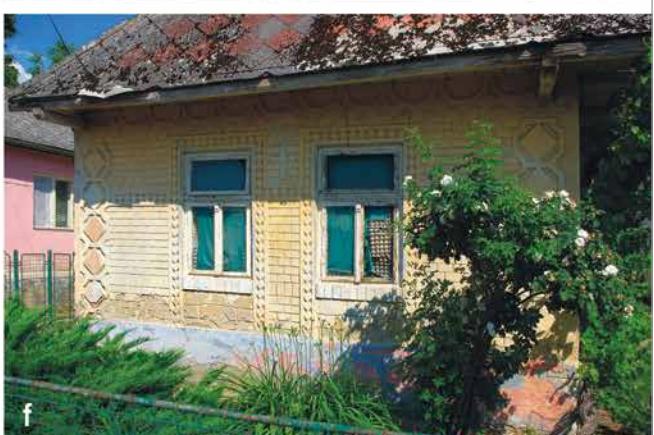
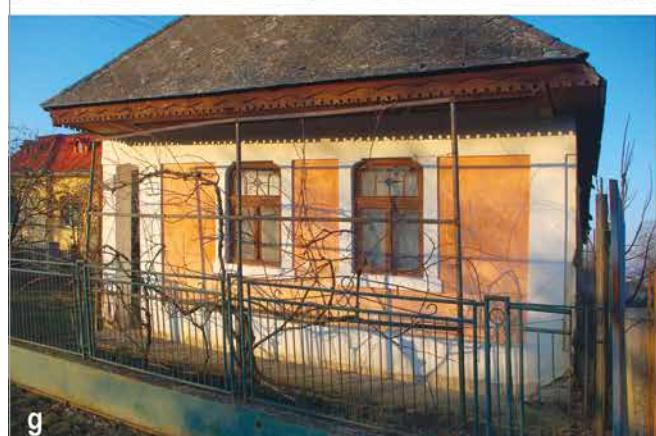
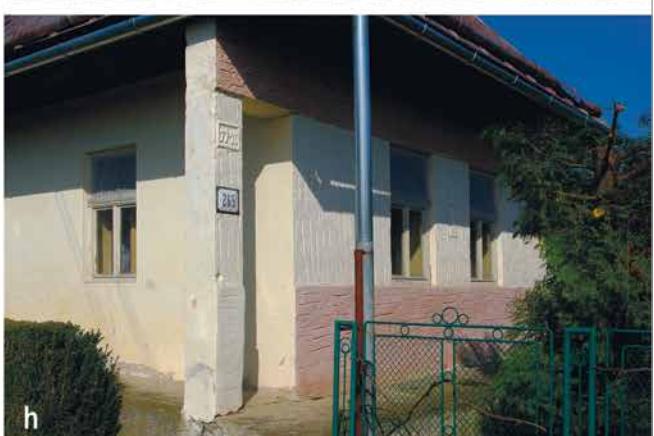
◀ Obr. 3. Medzivojnové murované domy s plasticky modelovanými čelnými fasádami: a – Petrovce (okr. Sobrance), č. 21, podpivničený dom so stenami zo surovej tehly s hlinenou omietkou a lisenovým rámom na priečelí (foto autor 2013); b – Čeľovce (okr. Trebišov), č. 43, dom z lomového tufu na hlinenú maltu s väppennou omietkou (foto autor 2019); c – Moravany (okr. Michalovce), č. 126, neoklasicistické priečelie (foto autor 2011); d – Nižný Hrabovec (okr. Vranov n/Topľou), č. 279, dom z lomového kameňa zhruba z 2. dekády 20. storočia s neorenesančným priečelím (foto autor 2018); e – Ložín (okr. Michalovce), č. 96, fasáda v duchu secesie z 20. rokov (foto autor 2016); f – Nižný Hrabovec (okr. Vranov n/Topľou), č. 262, fasáda v štýle art deco datovaná r. 1929 (foto autor 2018); g – Ložín (okr. Michalovce), č. 252, fasáda s jednoduchým plochým rámovaním datovaná r. 1940 (foto autor 2018); h – Ložín (okr. Michalovce), č. 265, fasáda s modernou štruktúrou omietky datovaná r. 1940 (foto autor 2018).

monarchie je poňatá neoklasicisticky či neorenesančne (obr. 3c, 3d) – po stranách ju vymedzuje nárožná bosáž či antikizujúce pilastre, hore profilovaná korunná rímsa, okná majú klasické šambrány s klenákom, často s anjelskou hlavičkou. Až po I. sv. vojne do nej výraznejšie prenikajú prvky secesie a art deco (obr. 3e, 3f). V 30. rokoch začína fasáda „chladnúť“, fantázia sa mierni a reliéf ustupuje do jedinej mierne vystúpenej vrstvy (obr. 3f, 3g). Okolo roku 1940 sem preniká estetika funkcionalizmu s dôrazom na zaujímavú štruktúru sa-

motnej omietky členenej na horizontálne pásy, no bez ďalších pridaných dekorácií (obr. 3h; Volovár 2017, s. 260, obr. 9 na s. 261).

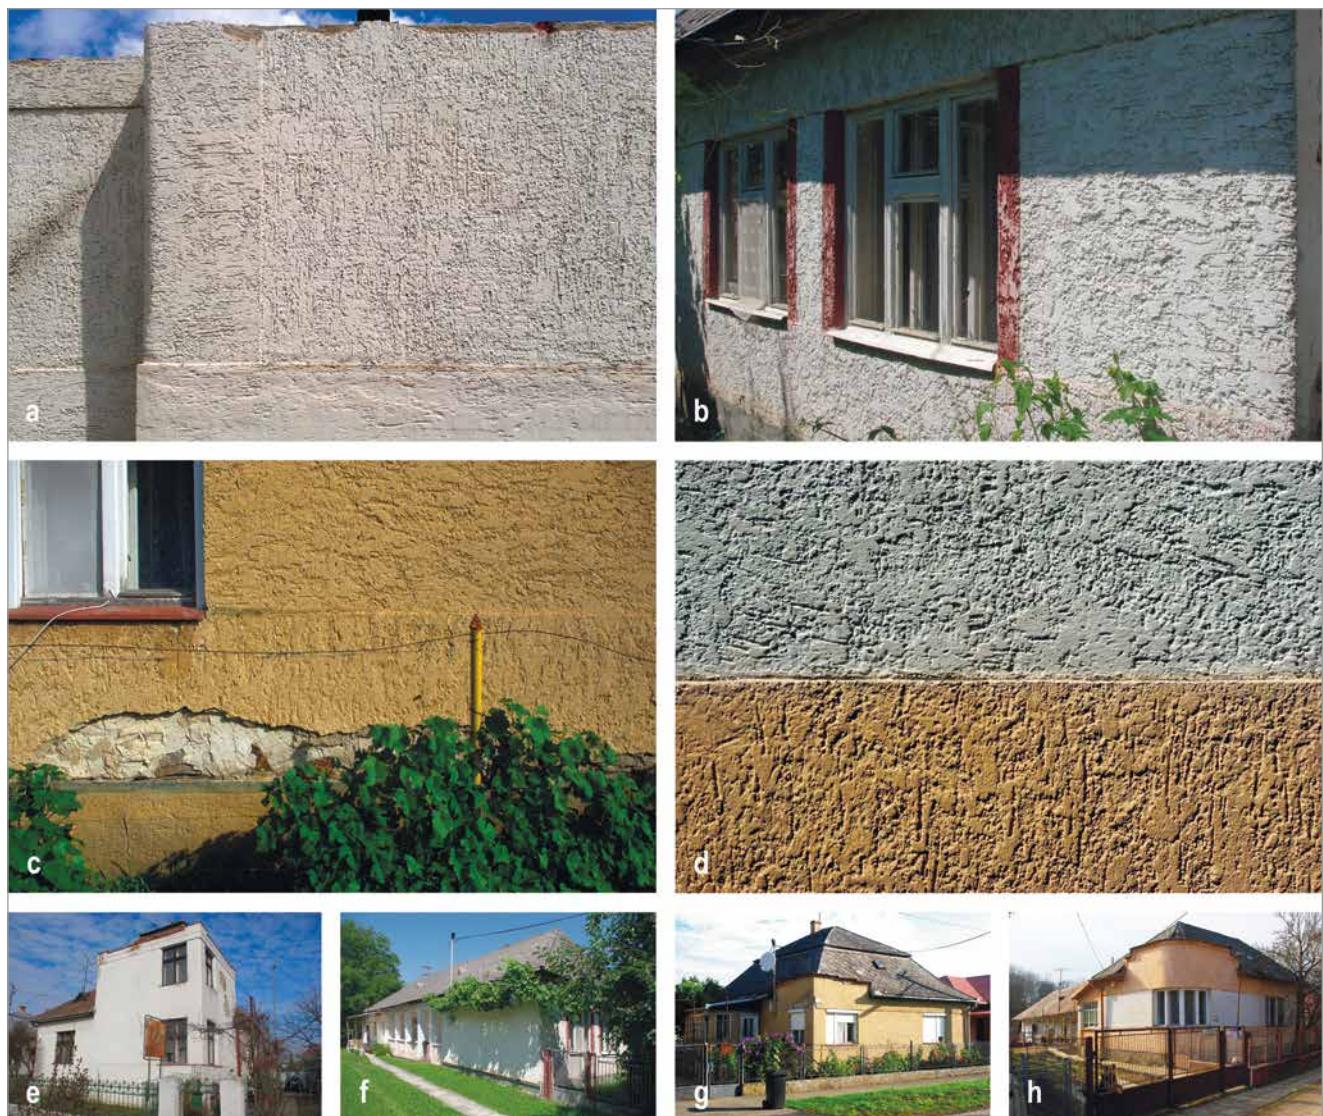
Obr. 4. Prihľadzovaná omietka s ťahaným štrkovým zrnom: a, e – Michalovce, ul. A. Kmeťa č. 7/2082, vilka z 30. rokov (foto autor 2018, celkový záber 2013); b, f – Záhor (okr. Sobrance), č. 42, dom z r. 1948, uličná a dvorová fasáda (foto autor 2017); c, g – Obořín (okr. Michalovce), č. 42, dom z r. 1961 – 1962 (foto autor 2017); d, h – Ižkovce (okr. Michalovce), č. 30, dom pribl. z r. 1960 (foto autor 2016, celkový záber 2018);

Povrchové úpravy povojnových dedinských fasád už vychádzali z estetiky medzinárodného slohu, ktorý sa cestou verejných zákaziek i modernejších viliek (obr. 4a, 4e) šíril zemplínskymi

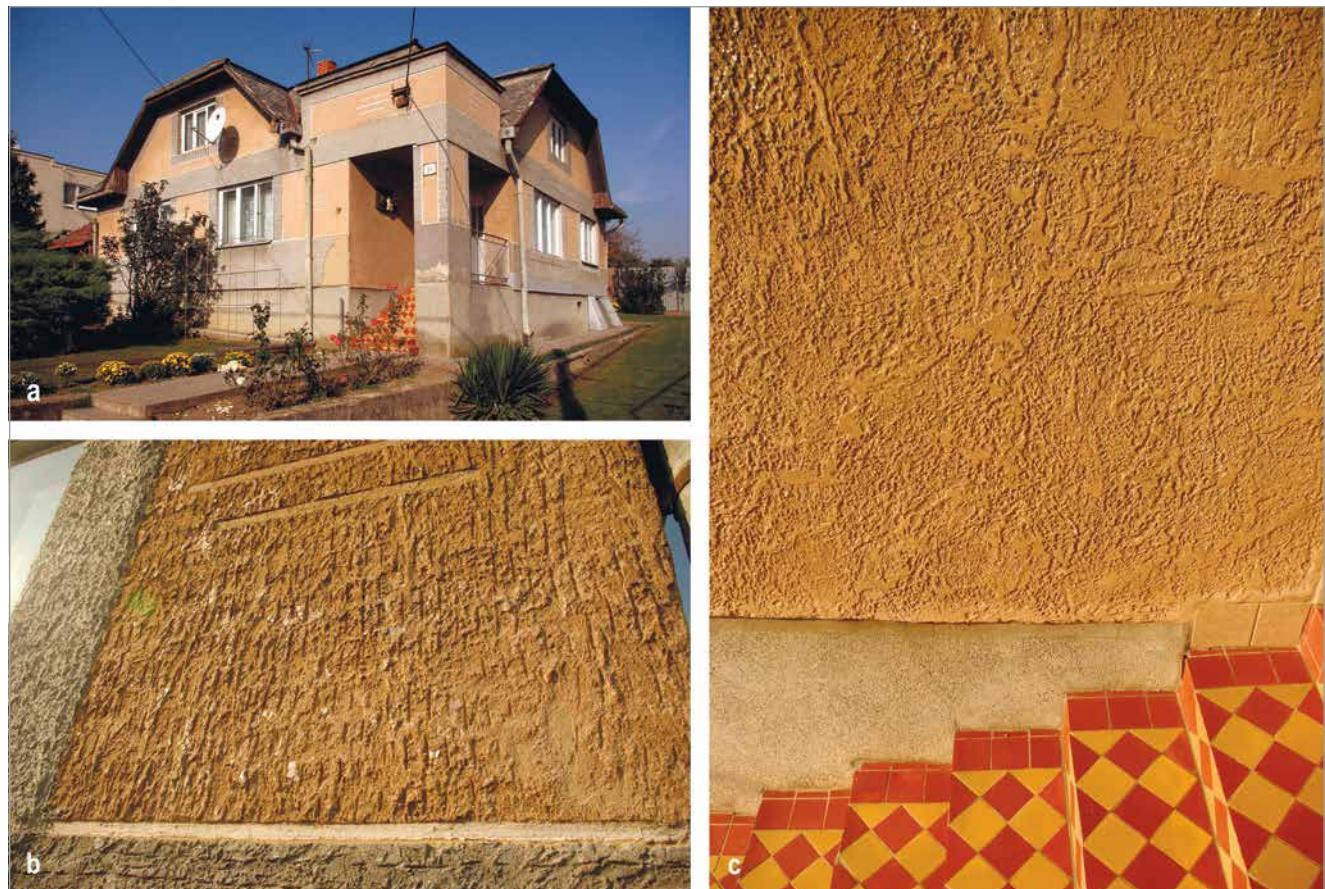
Obr. 5. Plechotice (okr. Trebišov), č. 54, „štvorec“ stavaný v r. 1961 zo škvarobetónových tvaroviek s omietkami s prímesou sľudy: a – celkový pohľad; b – vrypmi a hladkými špárami členená omietka pohľadových fasád; c – prihľadzovaná omietka v závetri (foto autor 2019).

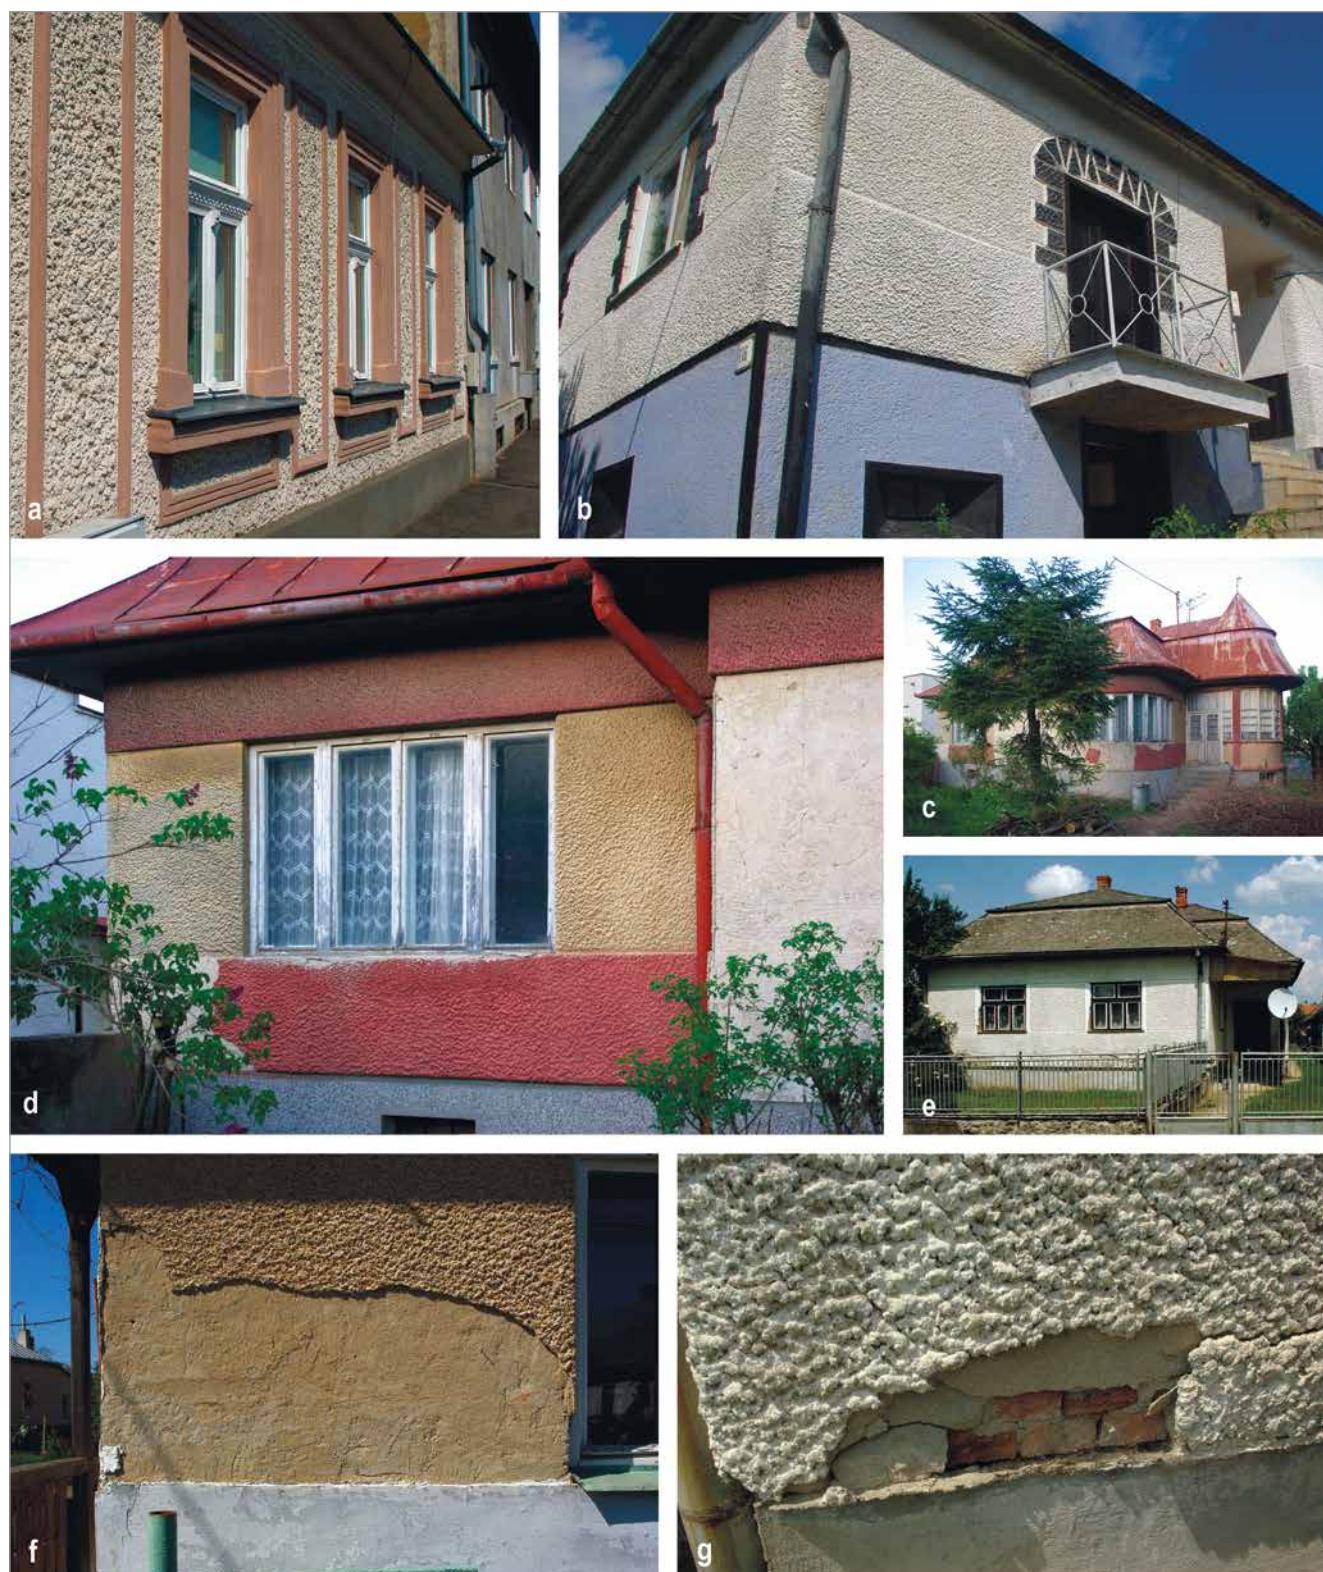
Obr. 6. Metlou kropená omietka, tzv. „baránok“: a – Michalovce, ul. Duklianska č. 1926/18, plastická uličná fasáda vlastného domu staviteľa Alexandra Zbojana pribl. z r. 1920, kombinácia omietok (foto autor 2019); b – Staré (okr. Michalovce), č. 116, dom z r. 1959 – 1962, nárožie uličnej a dvorovej fasády (foto autor 2018); c, d – Veľký Kamenec (okr. Trebišov), č. 126, dom datovaný na plechovej vlajke na streche r. 1960 (foto autor 2018); e, g – Záhor (okr. Sobrance), č. 172, omietka domu zo 60. rokov (foto autor 2016); f – Veľký Horeš (okr. Trebišov), č. 46, baránok a jeho jadrový podklad (foto autor 2018).

Z bežnejších povrchových úprav pokrývajúcich celé fasády bol obzvlášť v 60. rokoch veľmi populárny tzv. „baránok“ (obr. 6, 11a, 12a), príbuzný povrchových úprav niektorých historických a neoslohových fasád s kontrastom hrubo nahodených a hladkých plôch (obr. 6a). Štruktúra ovčej vlny sa dosahovala kropením akurátne hustej omietky krátkou metlou udieranou o palicu držanú druhou rukou pred lícom steny a niekedy sa členila hladenými špárami. V povojsnej odbornej spisbe sa uvádzajú pod menami „krúpějová, zvaná též krupičková nebo slzová“ a tiež kritizuje, pretože „To, co u postřiku lžící bylo nedostatkem, je zde zdůrazněno.“ (Chroust a kol. 1956, s. 76).

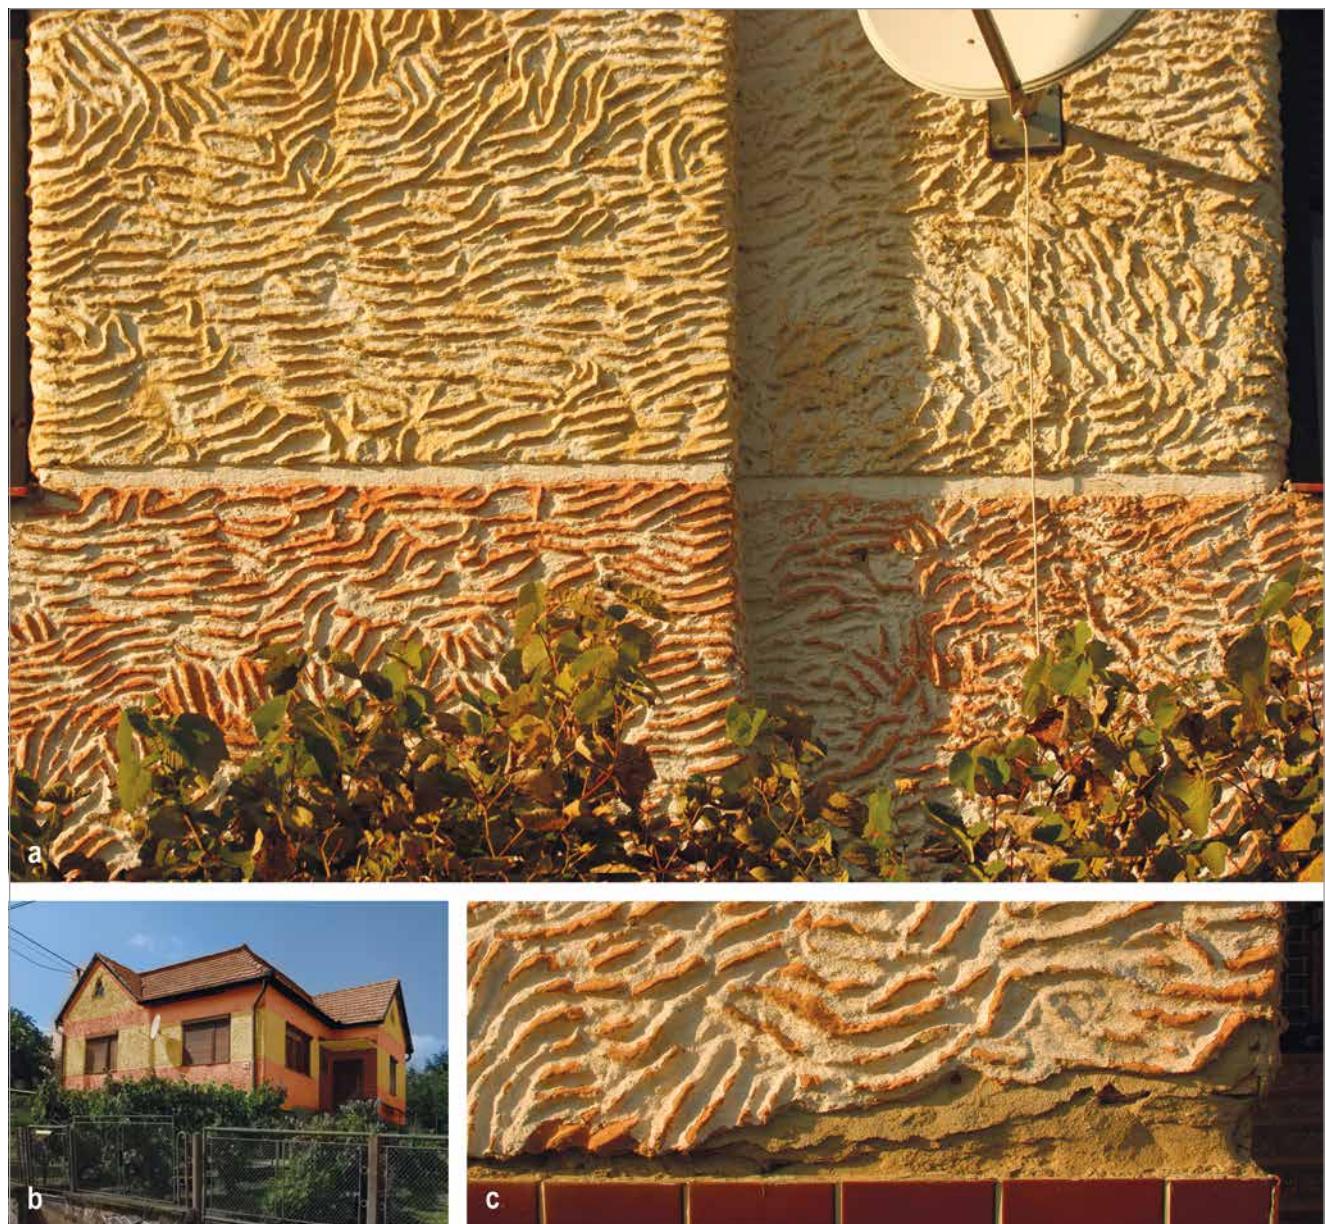
Obr. 7. Slivník (okr. Trebišov), č. 29, dom stavaný okolo r. 1956 zo zmiešaného muriva (kameň, tehla, škvarobetónové tvarovky). Stavebník a svojpo-mocný staviteľ v jednej osobe Jozef Stančík (*1929), povolaním železničiar, vytvoril štruktúru omietky vlastnými prstami (foto autor 2019, celkový záber s rekonštrukciou farebnosti 2015).

domu č. 29 v Slivníku (okr. Trebišov) z neskorých 50. rokov (obr. 7).

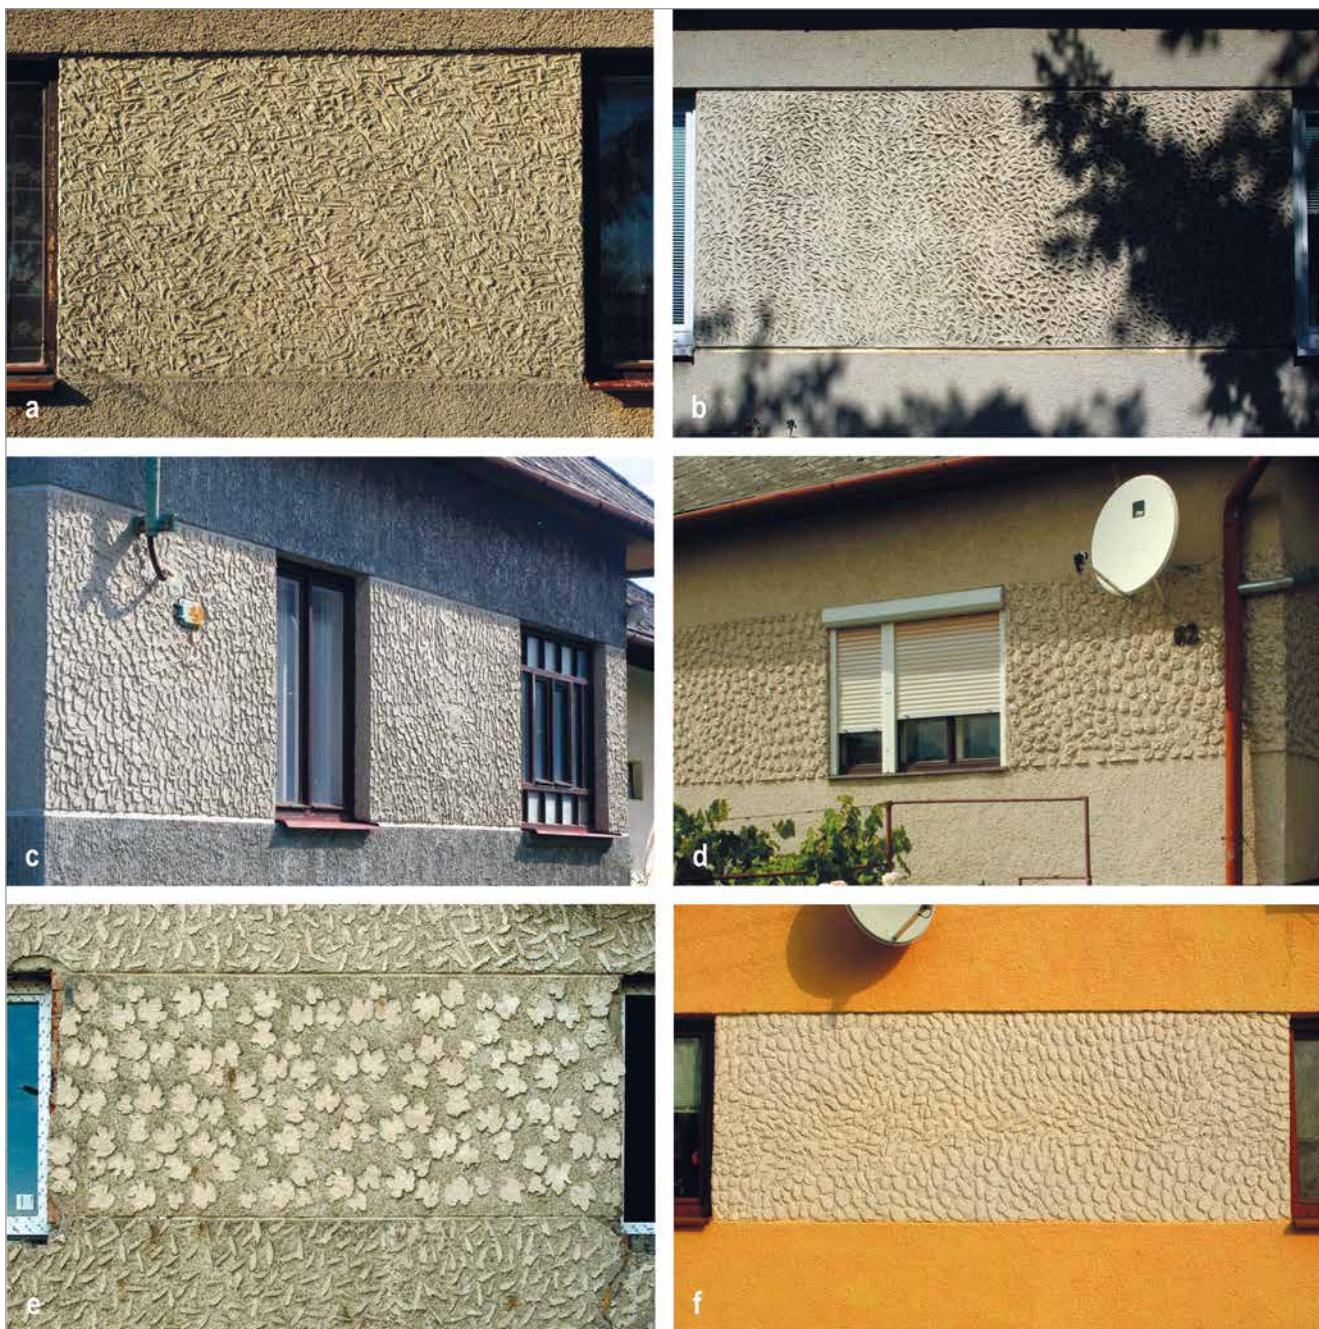
Obr. 8. Medziokenné pásy 60. rokov s kreatívne modelovaným povrchom: a – Slepkovce (okr. Michalovce) č. 141 (foto autor 2017); b – Čierne Pole (okr. Michalovce), č. 45 (foto autor 2018); c – Slavkovce (okr. Michalovce), č. 133 (foto autor 2017); d – Zbehňov (okr. Trebišov), č. 62 (foto autor 2015); e – Maťovské Vojkovce-Maťovce (okr. Michalovce), č. 117 (foto autor 2016); f – Zemplínska Nová Ves-Zemplínsky Klečenov (okr. Trebišov), č. 50 (foto autor 2019).

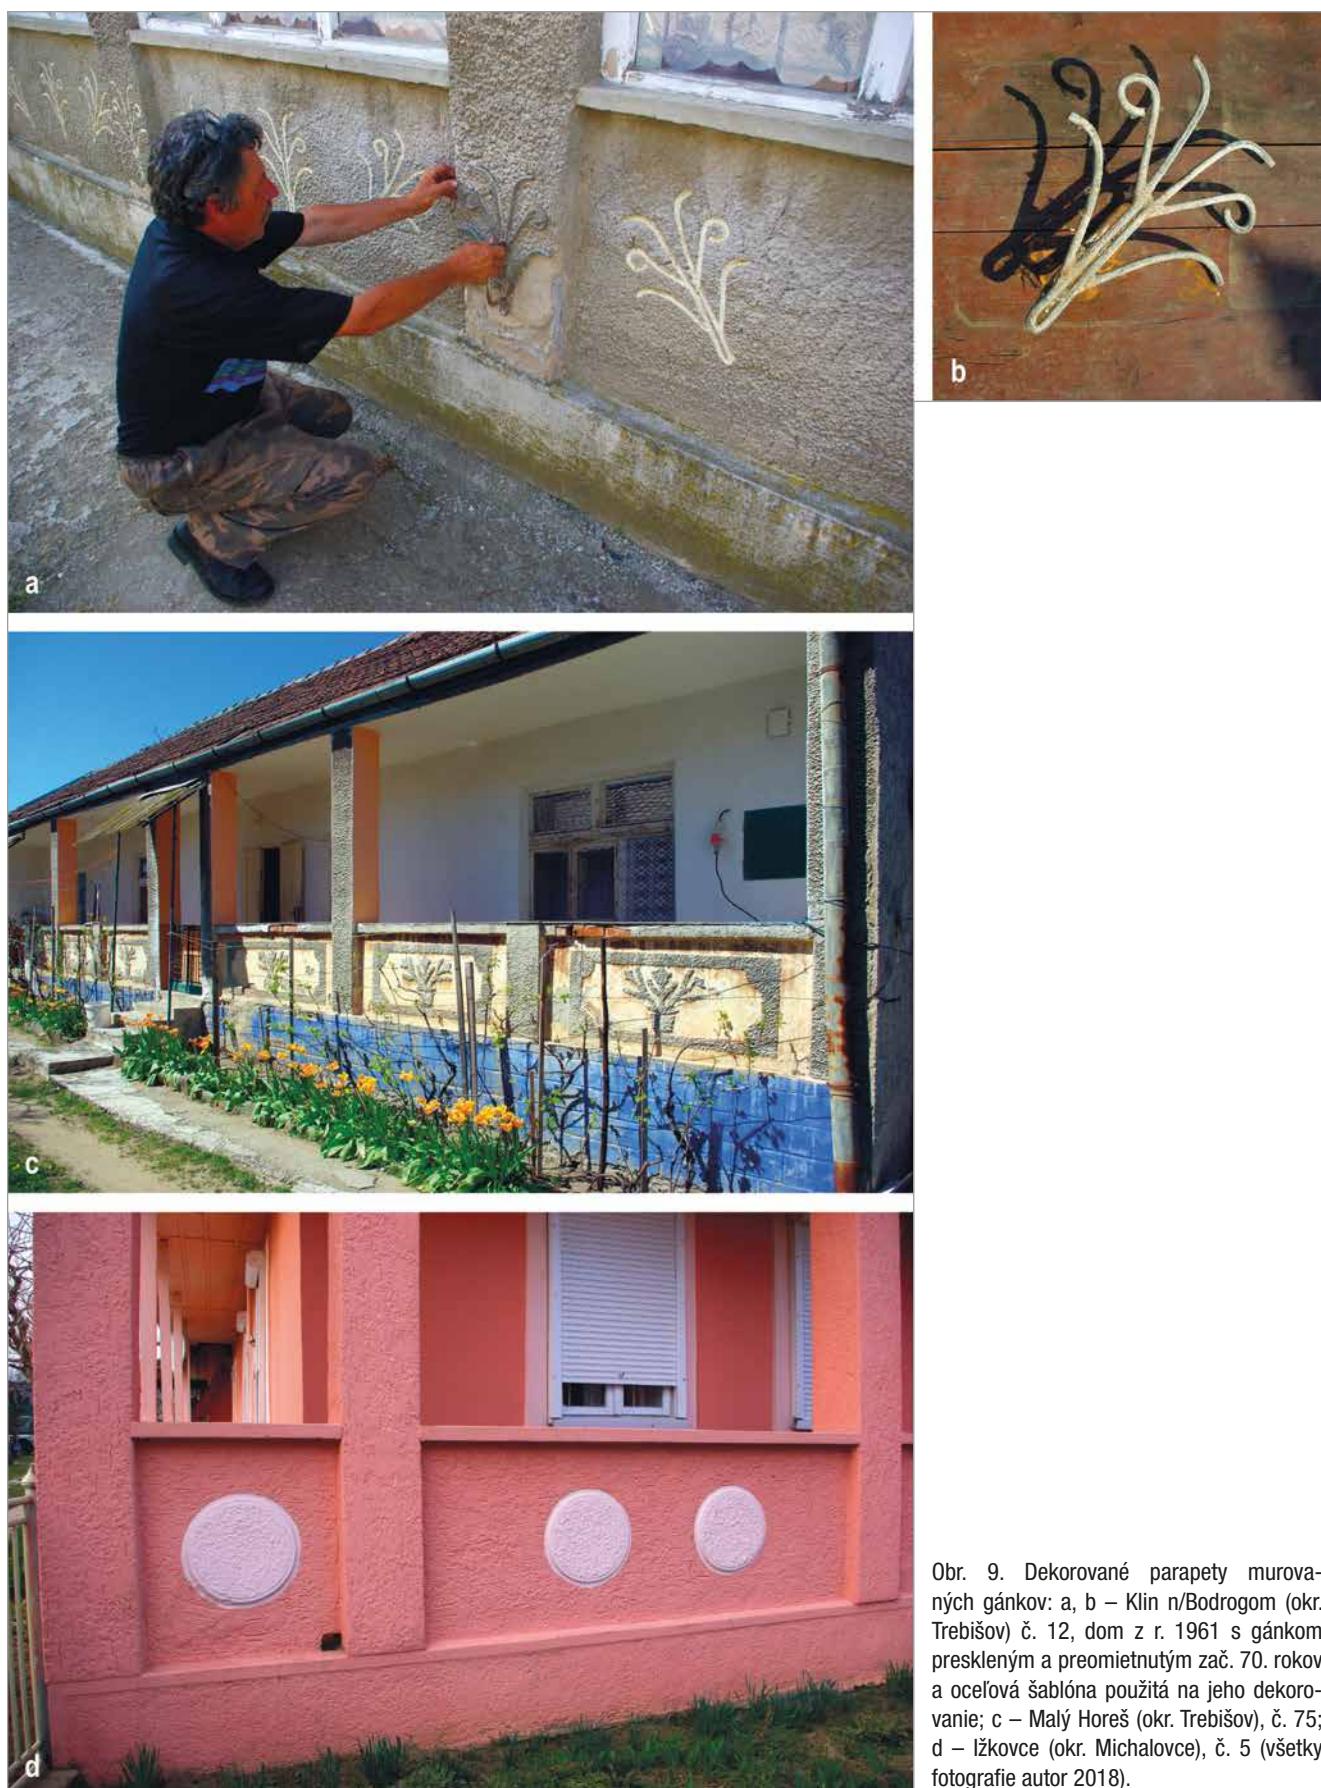
Obr. 9. Dekorované parapety murovaných gánkov: a, b – Klin n/Bodrogom (okr. Trebišov) č. 12, dom z r. 1961 s gánkom preskleným a preomietnutým zač. 70. rokov a oceľová šablóna použitá na jeho dekorovanie; c – Malý Horeš (okr. Trebišov), č. 75; d – Ľžkovce (okr. Michalovce), č. 5 (všetky fotografie autor 2018).

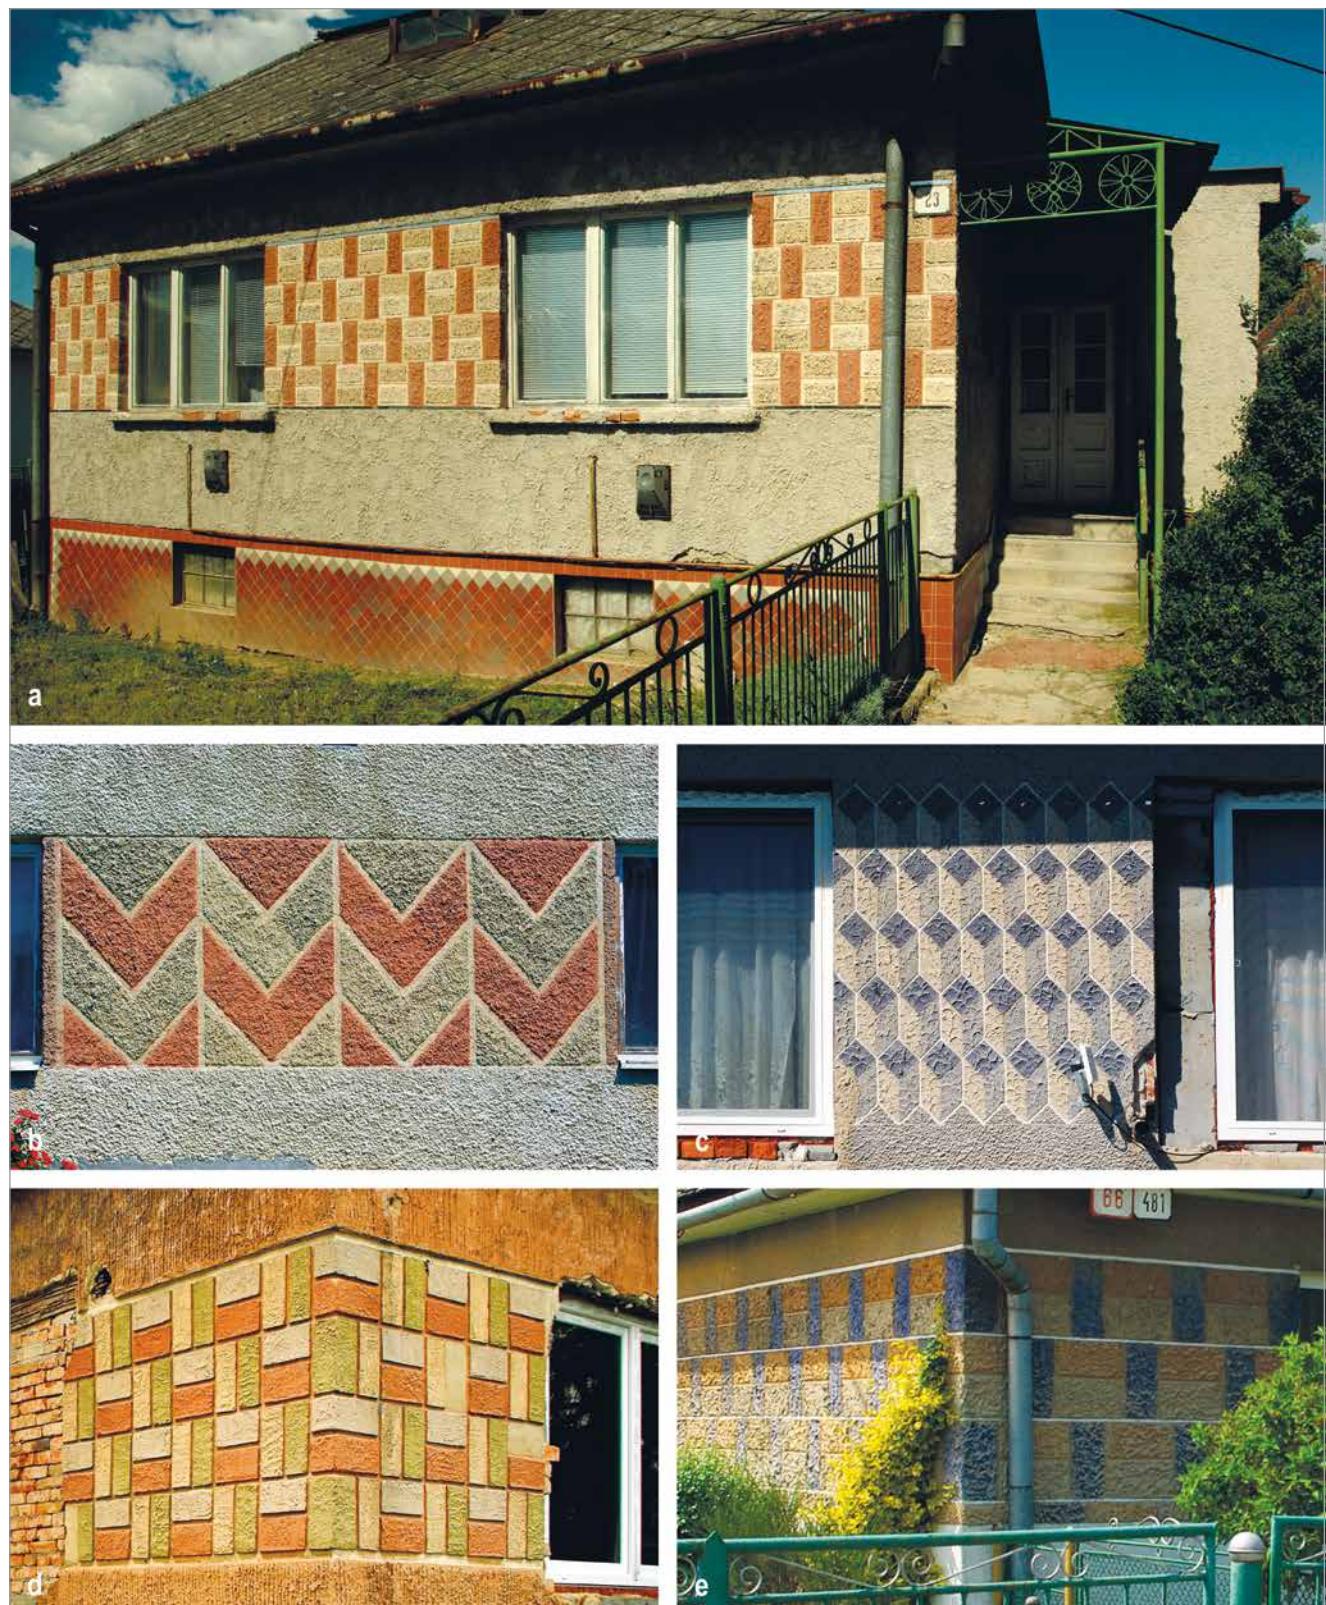
Obr. 10. Rustikované medziokenné pásy domov z 60. a začiatku 70. rokov: a – Kladzany (okr. Vranov n/Topľou), č. 23 (foto autor 2016); b – Voľa (okr. Michalovce), č. 53 (foto autor 2018); c – Ložín (okr. Michalovce), č. 260 (foto autor 2016); d – Žbince (okr. Michalovce), č. 106 (foto autor 2016); e – Streda n/Bodrogom (okr. Trebišov), č. 481 (foto autor 2018).

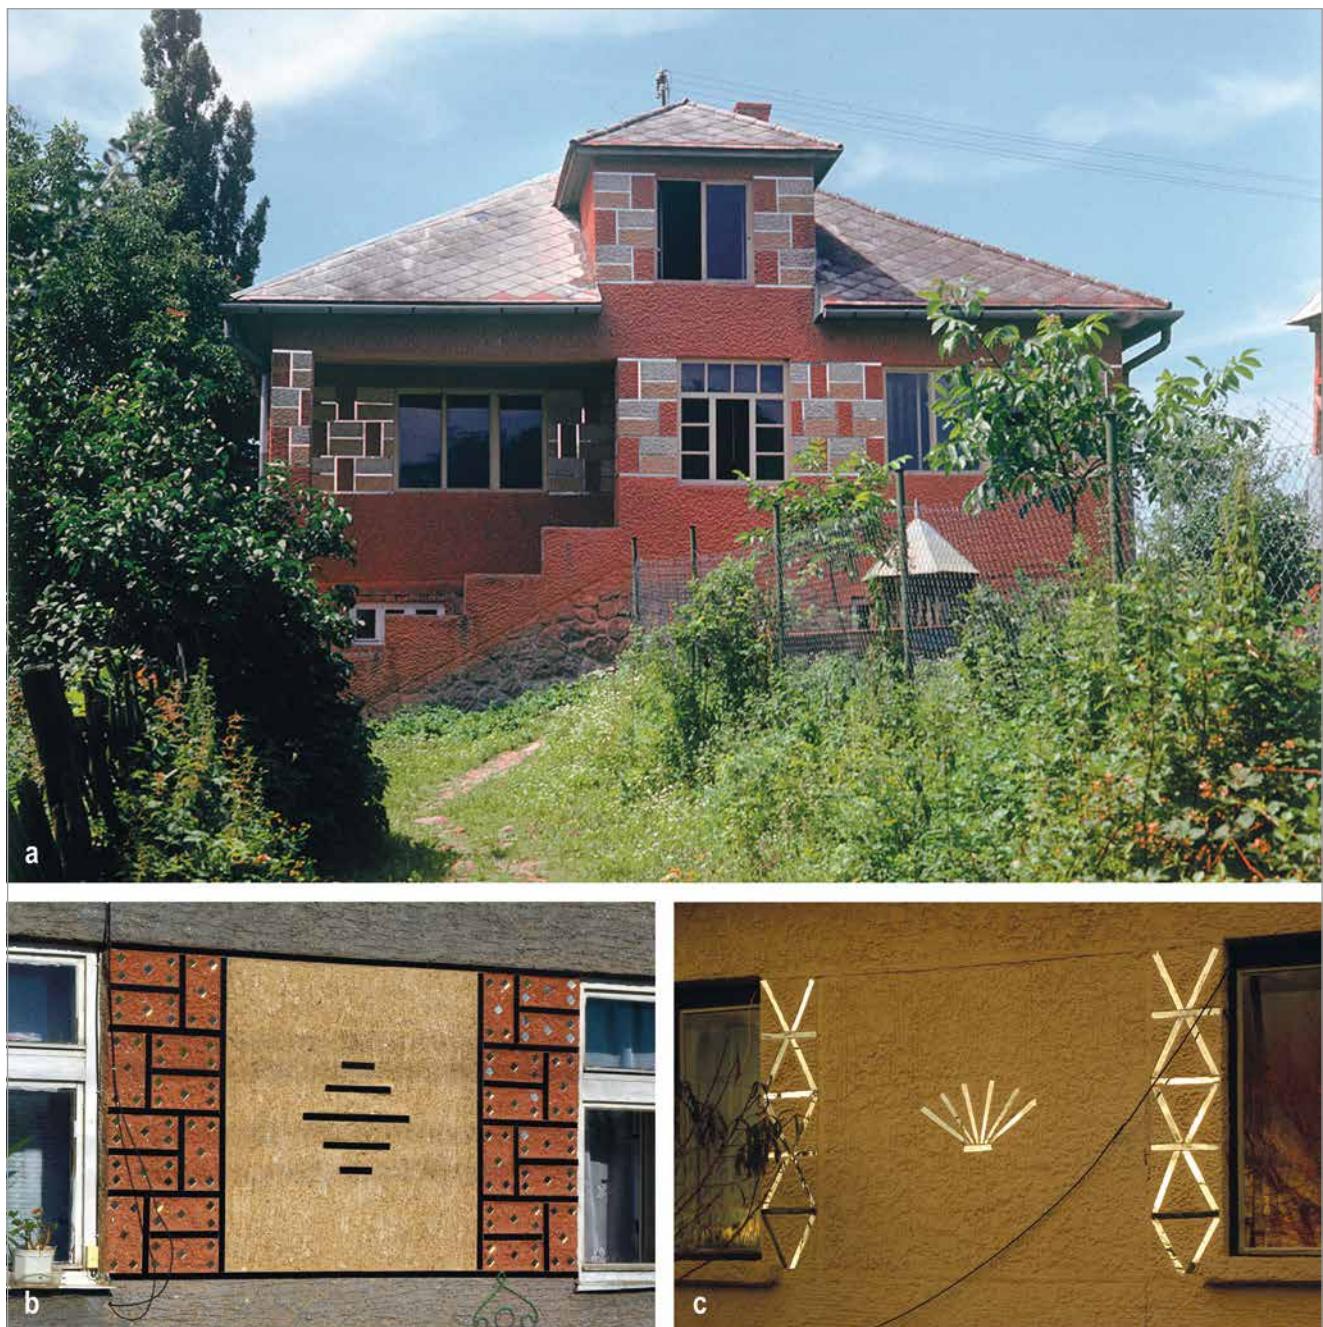
Obr. 11. Medziokenné pásy zdobené kúskami rezaného i črepového zrkadla: a – Zámutov (okr. Vranov n/Topľou), dvojtraktový dom, „štvorec“ stavany okolo r. 1970 (foto J. Ušiak 1973, archív ÚEt SAV Bratislava, č. diapoziťvu AD017941); b – Strážne (okr. Trebišov), č. 131 (foto autor 2018); c – Vyšný Hrušov (okr. Humenné), č. 50 (foto autor 2018); d, e, f – Falkušovce (okr. Michalovce), č. 154, detail okennej šambrány, výklenku v priečelí a lem horizontálnych pásov na dome stavanom v r. 1965 – 1966 (foto autor 2018); g, h – Lekárovce (okr. Sobrance), č. 377, šambrány zádveria a okna (foto autor 2018), i – Veľké Raškovce (okr. Michalovce), č. 23, uličná fasáda zo začiatku 70. rokov (foto autor 2016).
