Bežné i nevšedné omietky minulého storočia na zemplínskom vidieku

Maroš Volovár

COMMON AND UNCOMMON PLASTERS OF THE LAST CENTURY IN THE ZEMPLÍN COUNTRYSIDE

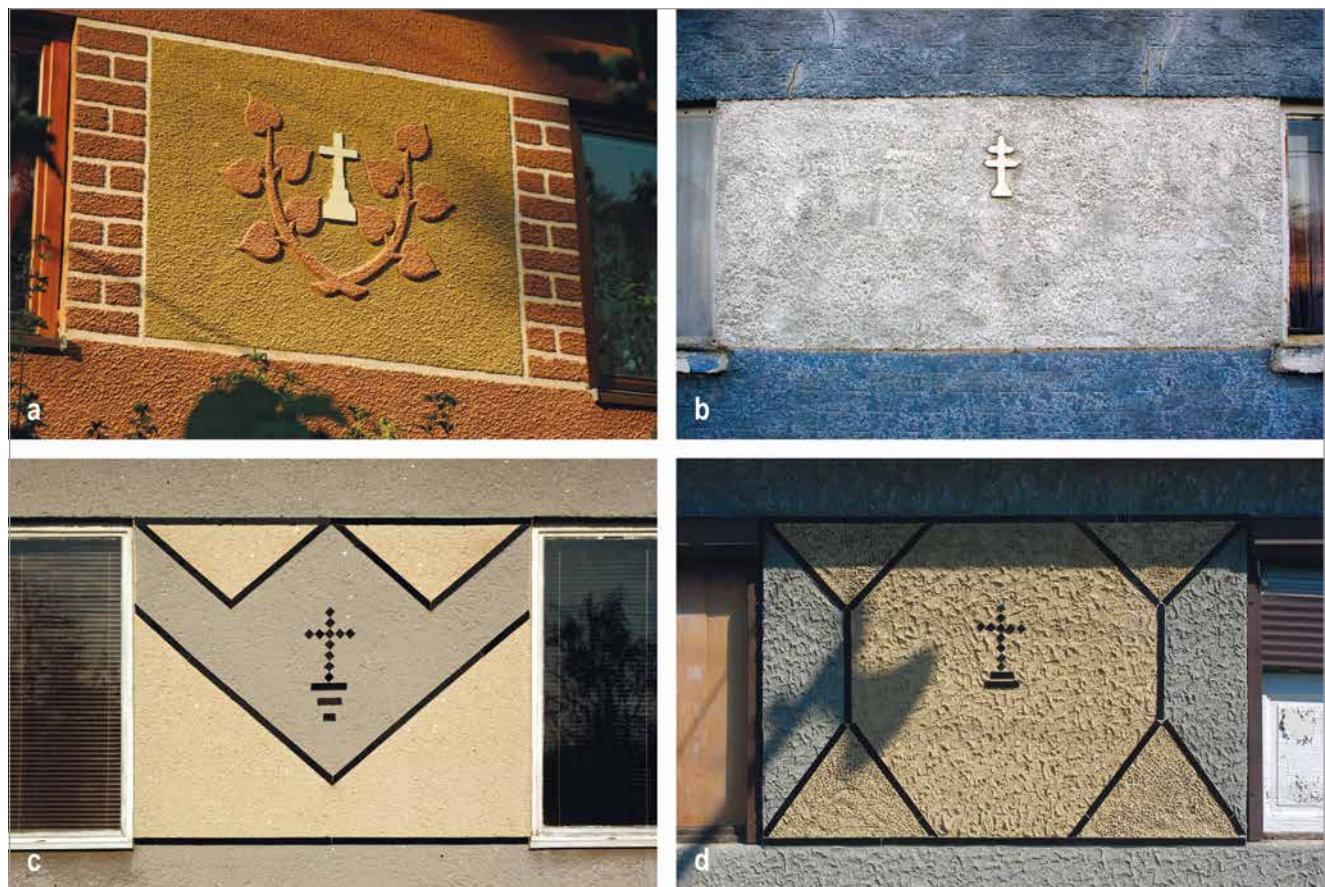
Obr. 12. Krížik v strede uličnej fasády: a – Davidov (okr. Vranov n/Topľou), č. 116, detail fasády domu z r. 1956 (foto autor 2018); b – Petrikovce (okr. Michalovce), č. 50 (foto autor 2018); c – Slivník (okr. Trebišov), č. 236 (foto autor 2019); d – Brehov (okr. Trebišov), č. 185 (foto autor 2018); e – Oborín-Kucany (okr. Michalovce), č. 21 (foto autor 2018); f – Bajany (okr. Michalovce), č. 115 (foto autor 2017); g – Petrikovce (okr. Michalovce), č. 92 (foto autor 2019); h – Sejkov (okr. Sobrance), č. 101 (foto autor 2018).

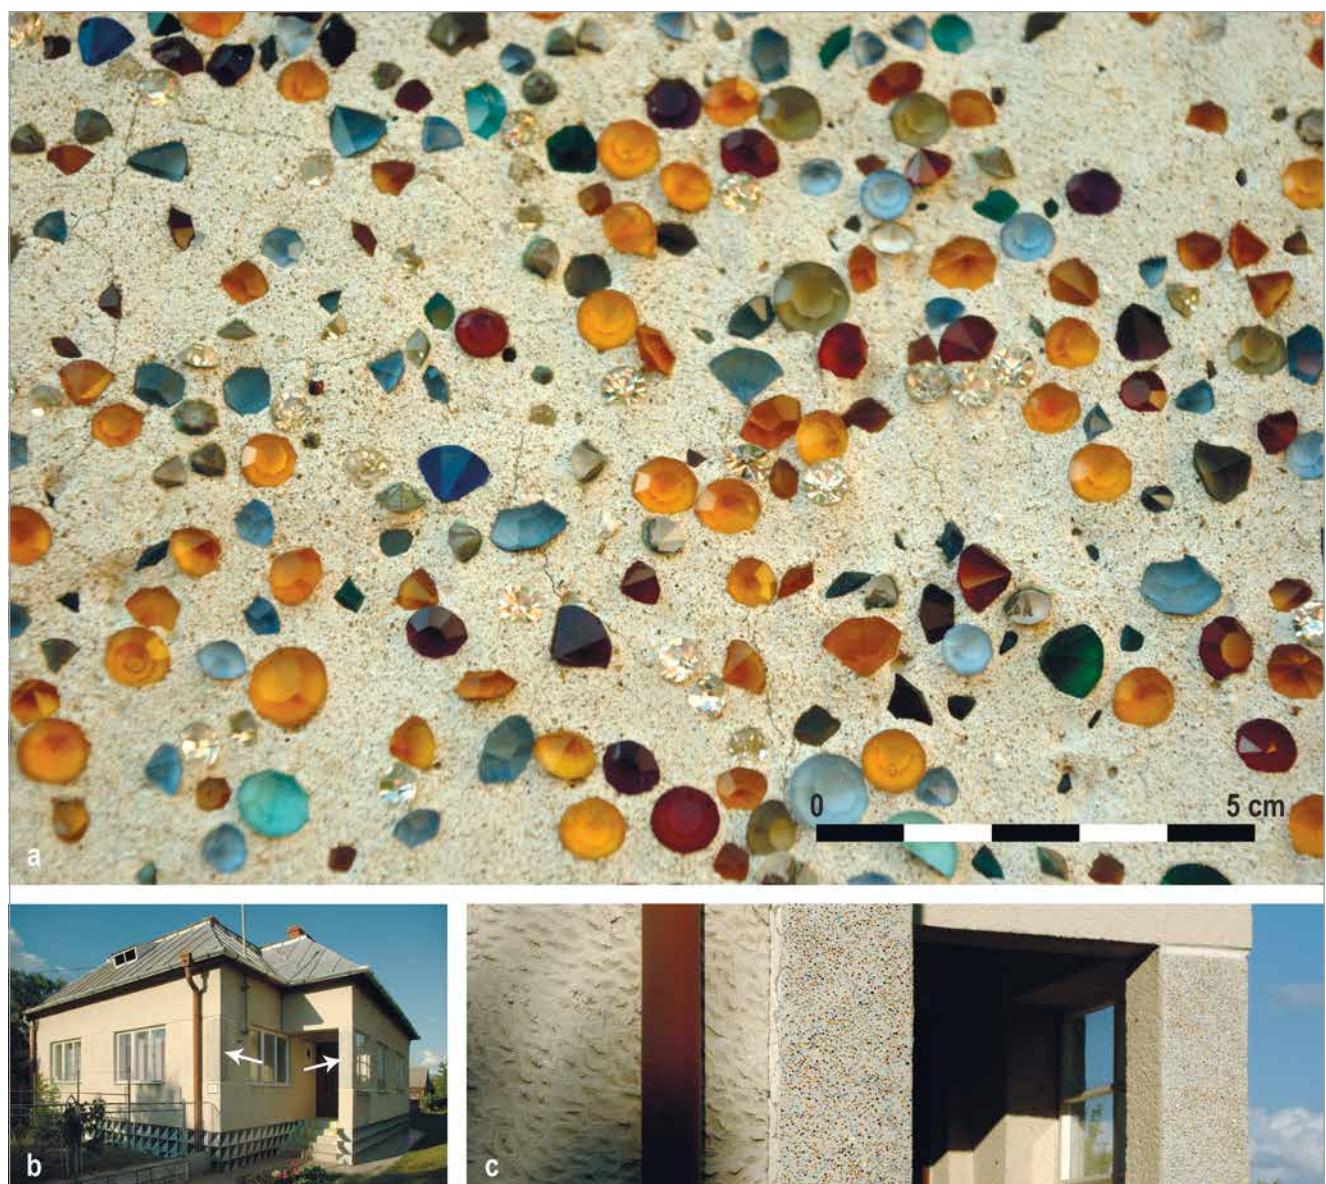
Obr. 13. Kusín (okr. Michalovce), č. 66, dvojtraktový dom, „štvorec“, stavaný v r. 1968. Nárožie a pilier závetria boli v úrovni okenného pásu začerstva ohádzané bižutériovým štrasom (foto autor 2016).

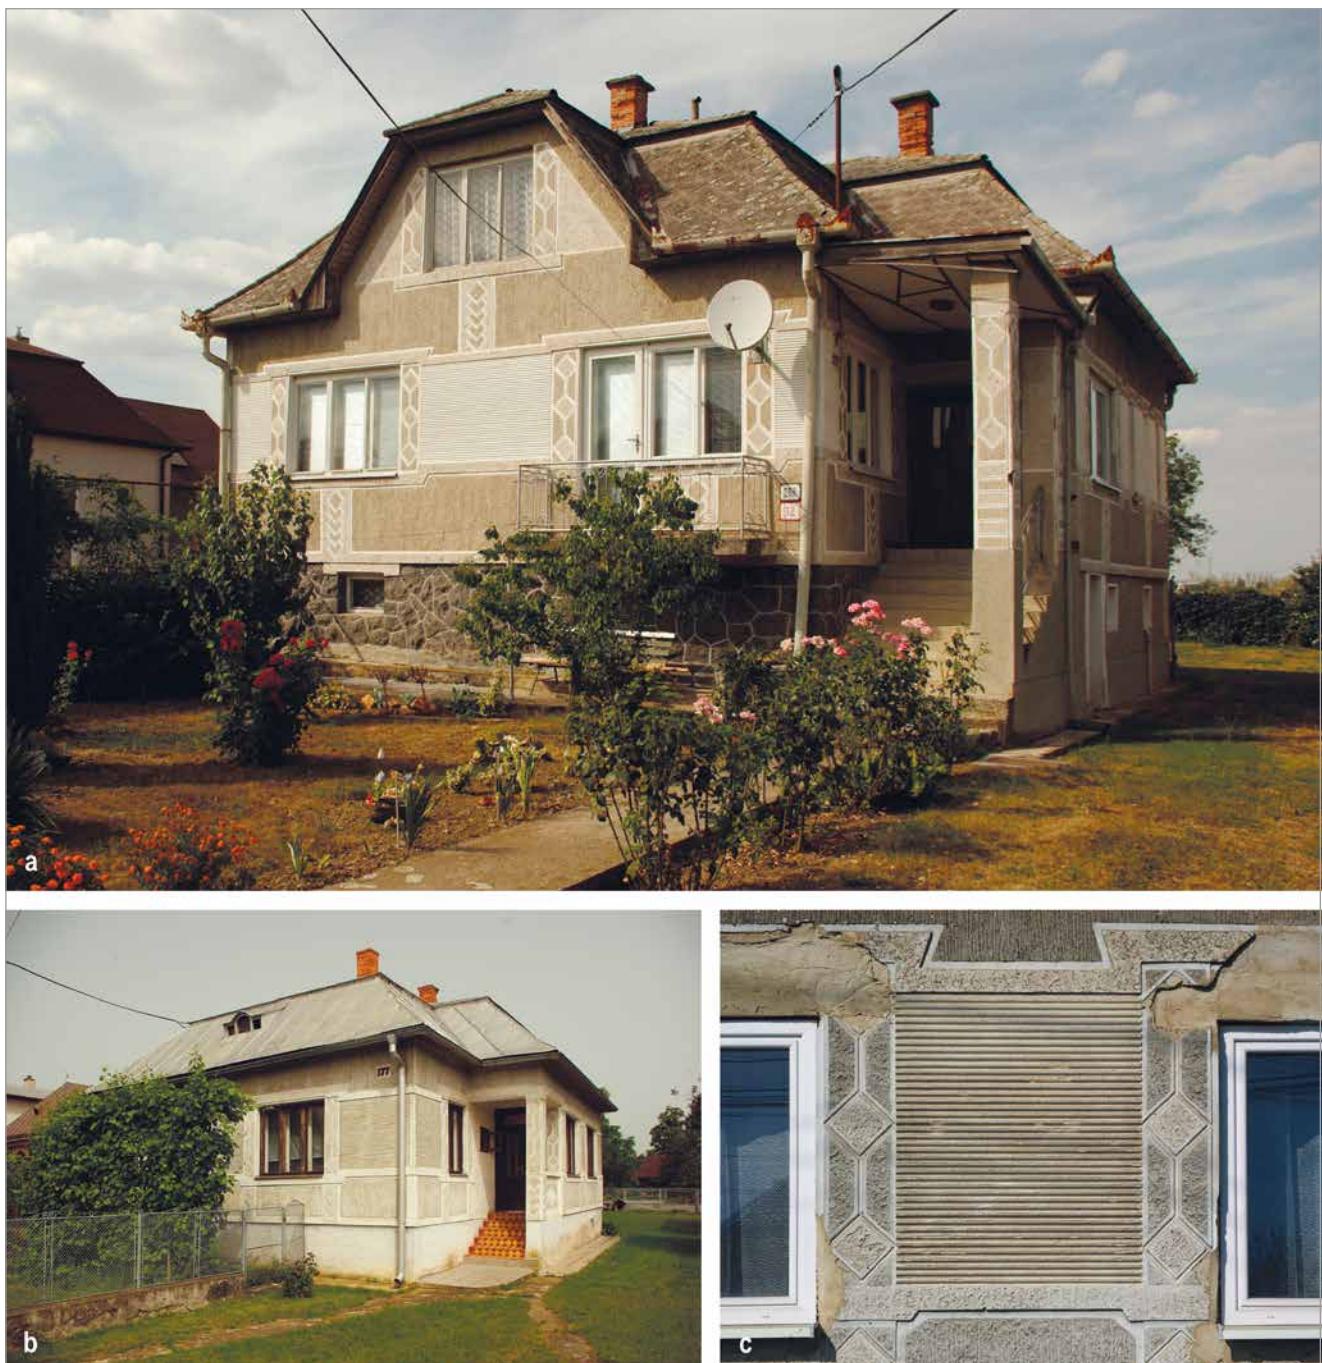
Obr. 14. Omietkové zostavy s motívom kosých štvorcov a drobnopisnou pásovou bosážou (á la pracia rumpľa): a – Nižný Žípov (okr. Trebišov), č. 288, dvojtraktový dom so suterénom a manzardkou z r. 1968 (foto autor 2015); b – Dúbravka (okr. Michalovce), č. 177 (foto autor 2016); c – Falkušovce (okr. Michalovce), č. 177, detail uličnej fasády (foto autor 2018).

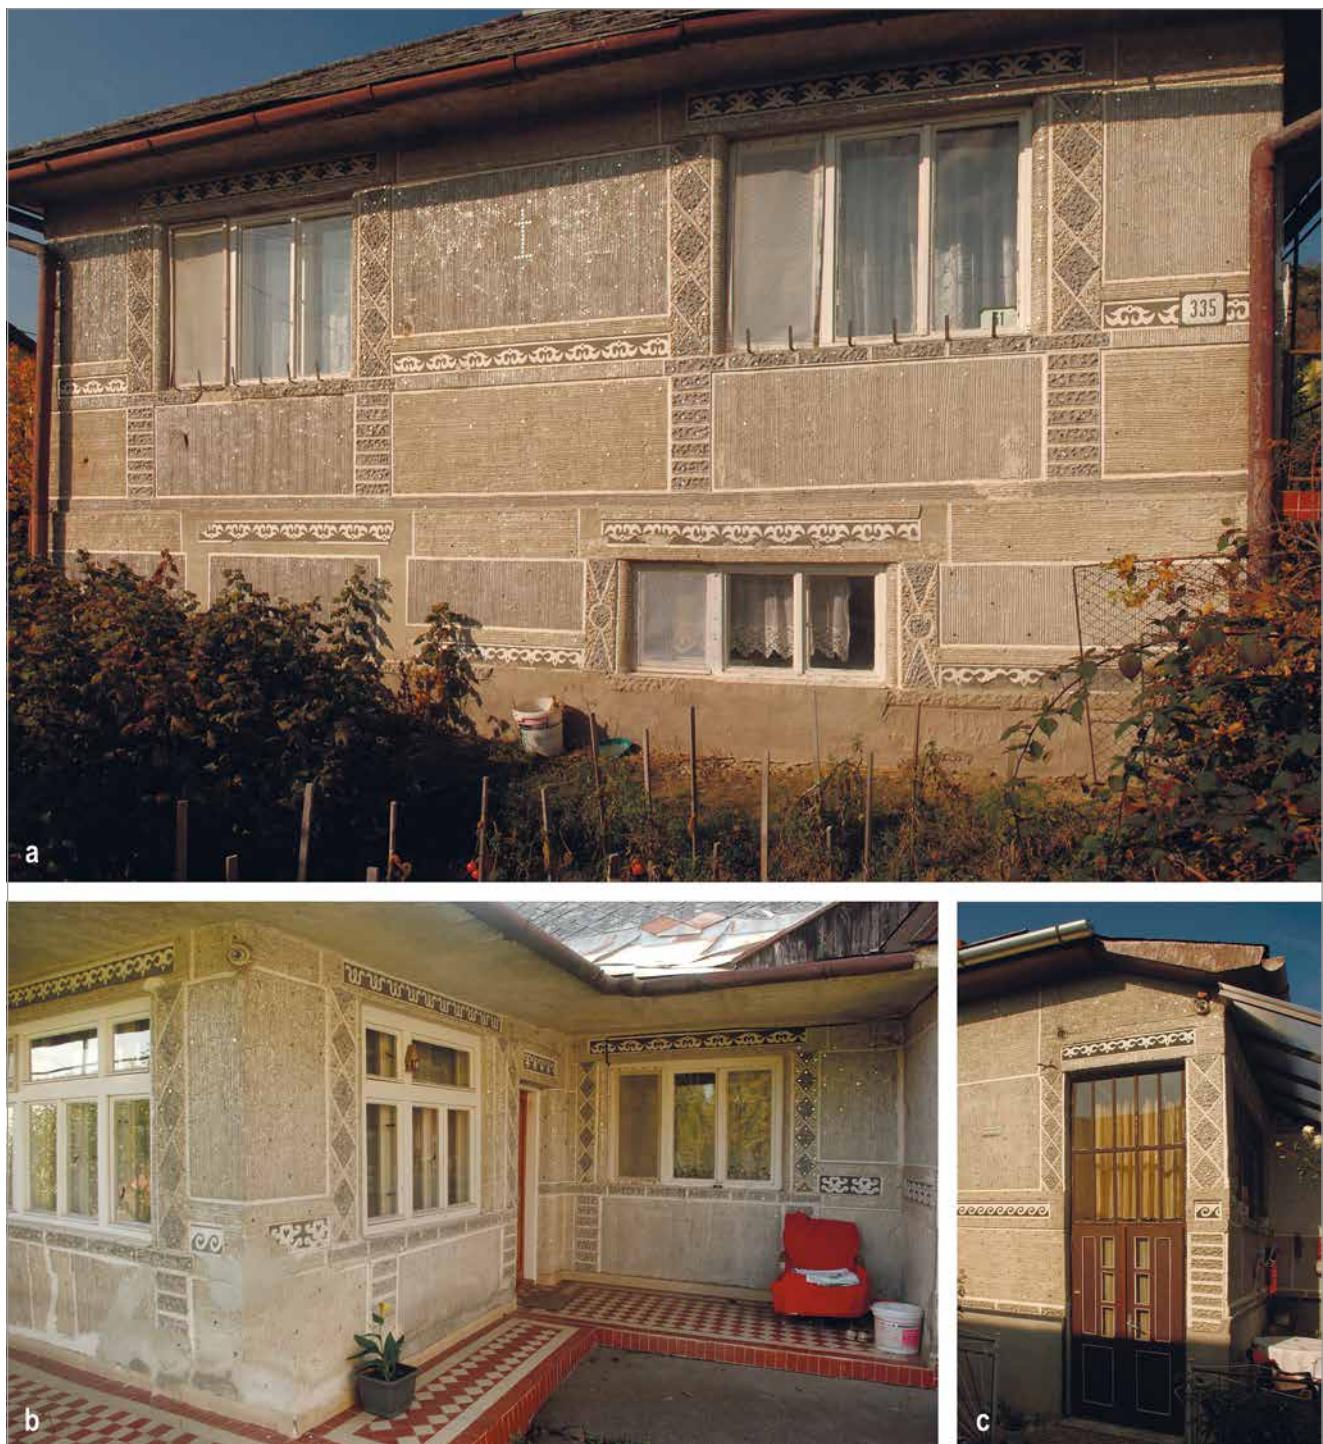
Obr. 15. Fasády neskorých 60. rokov s motívom úzkych sgrafitových pásov: a, b – Slanec (okr. Košice-okolie), č. 335, uličné priečelie a závetrie so vstupom zo zadnej časti dvora (foto autor 2019); c – Slanské Nové Mesto (okr. Košice-okolie), č. 65, orámovanie vstupu z dvora (foto autor 2019); d – Závada (okr. Humenné), č. 15 (foto V. Vajs 2017); e – Čaklov (okr. Vranov n/ Topľou), č. 132, uličná fasáda, poschodie a štit manzardy (foto autor 2016); f – Ložín (okr. Michalovce), č. 26, stupňovitá nárožná atika prízemného domu (foto autor 2016); g – Staré (okr. Michalovce), č. 122, okenné nadpražie (foto J. Hrabovský 2010); h – Hatalov (okr. Michalovce), č. 24, okenné nadpražie (foto autor 2016); i – Oborín (okr. Michalovce), č. 17, vlys nad parapetným pásmom (foto autor 2016); j – Závada (okr. Humenné), č. 2, vlys nad parapetným pásmom poschodia (foto V. Vajs 2017); k – Kalša (okr. Košice-okolie), č. 25, vlys nad parapetným pásmom (foto autor 2019).

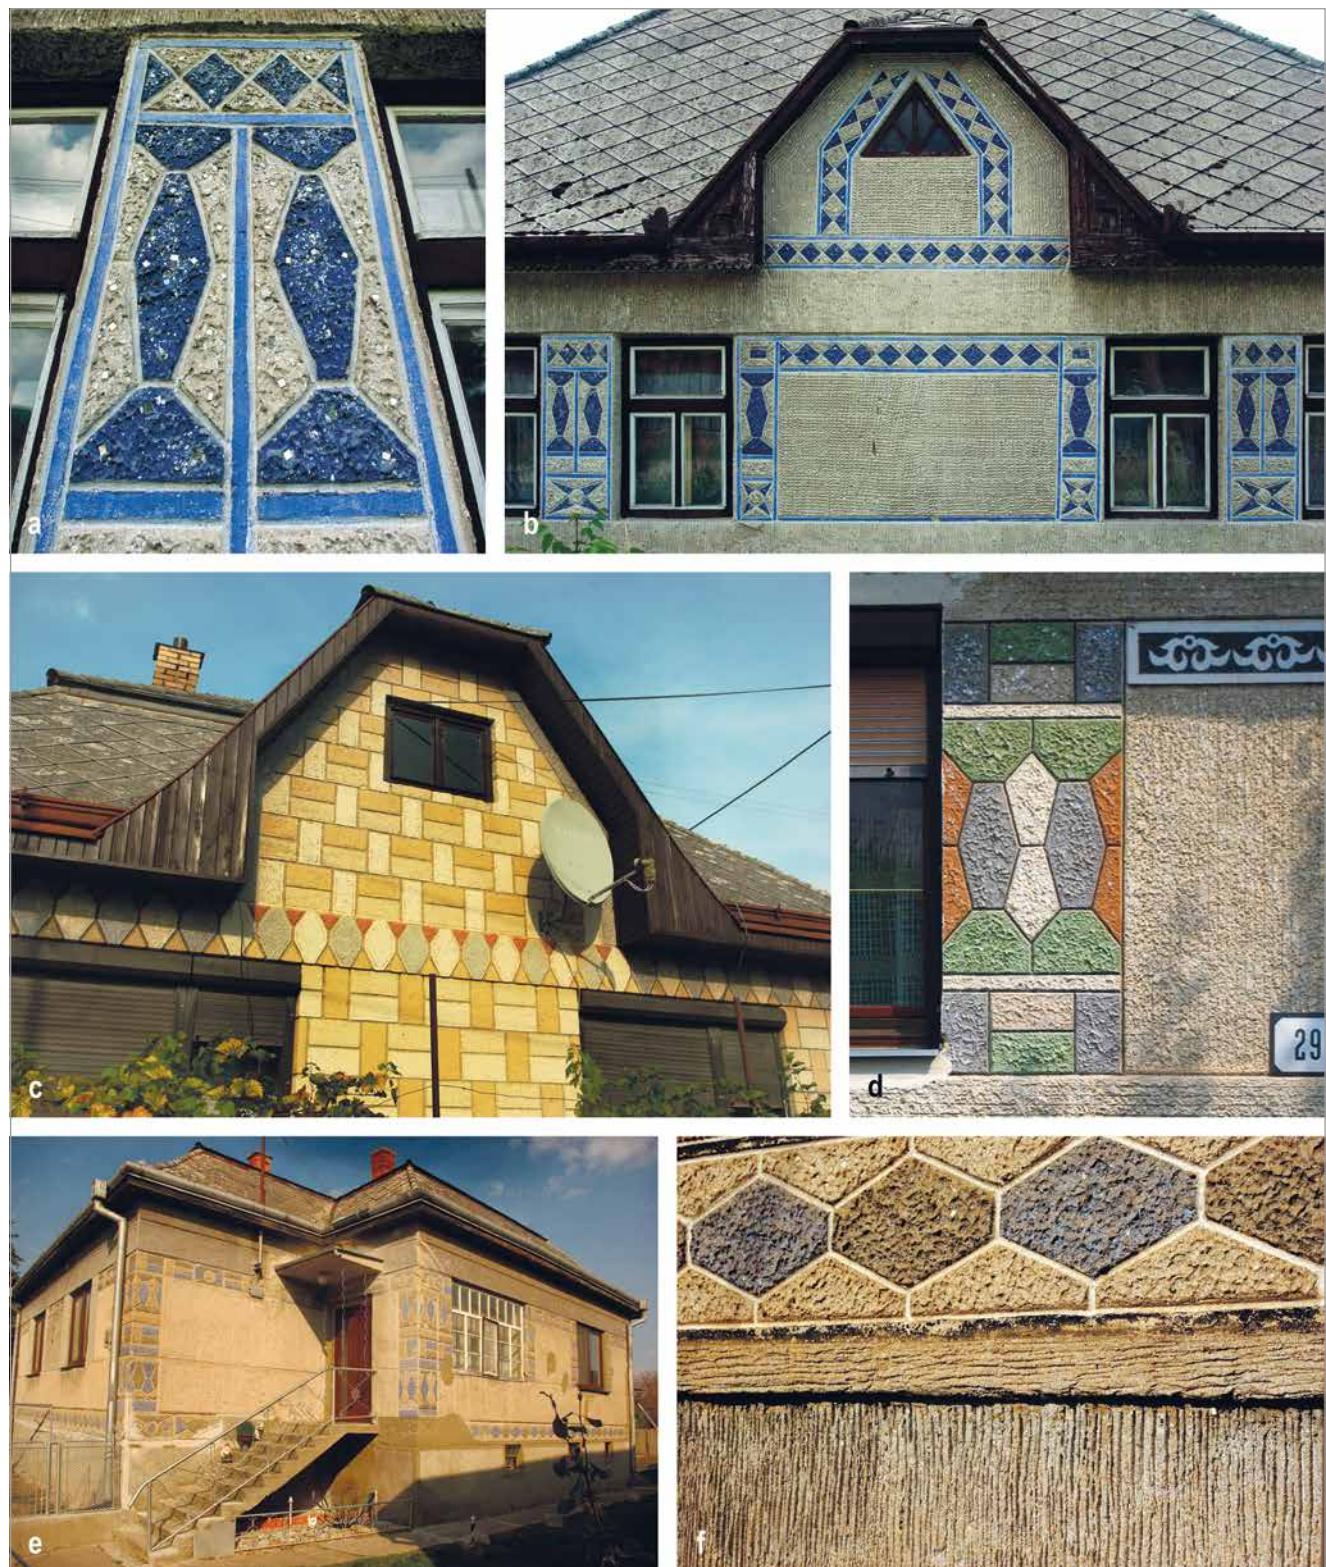
Obr. 16. Typ sgrafitovej výzdoby s polygonálnymi figúrami z prelomu 60. a 70. rokov: a, b – Rákoš (okr. Košice-okolie), č. 39, detaily uličnej fasády (foto autor 2016); c – Dargov (okr. Trebišov), č. 82 (foto autor 2016); d – Rokytov pri Humennom (okr. Humenné), č. 29 (foto autor 2018); e – Novosad (okr. Trebišov), č. 133 (foto autor 2019); f – Kalša (okr. Košice-okolie), č. 105, detail nadsoklového pásu (foto autor 2019).

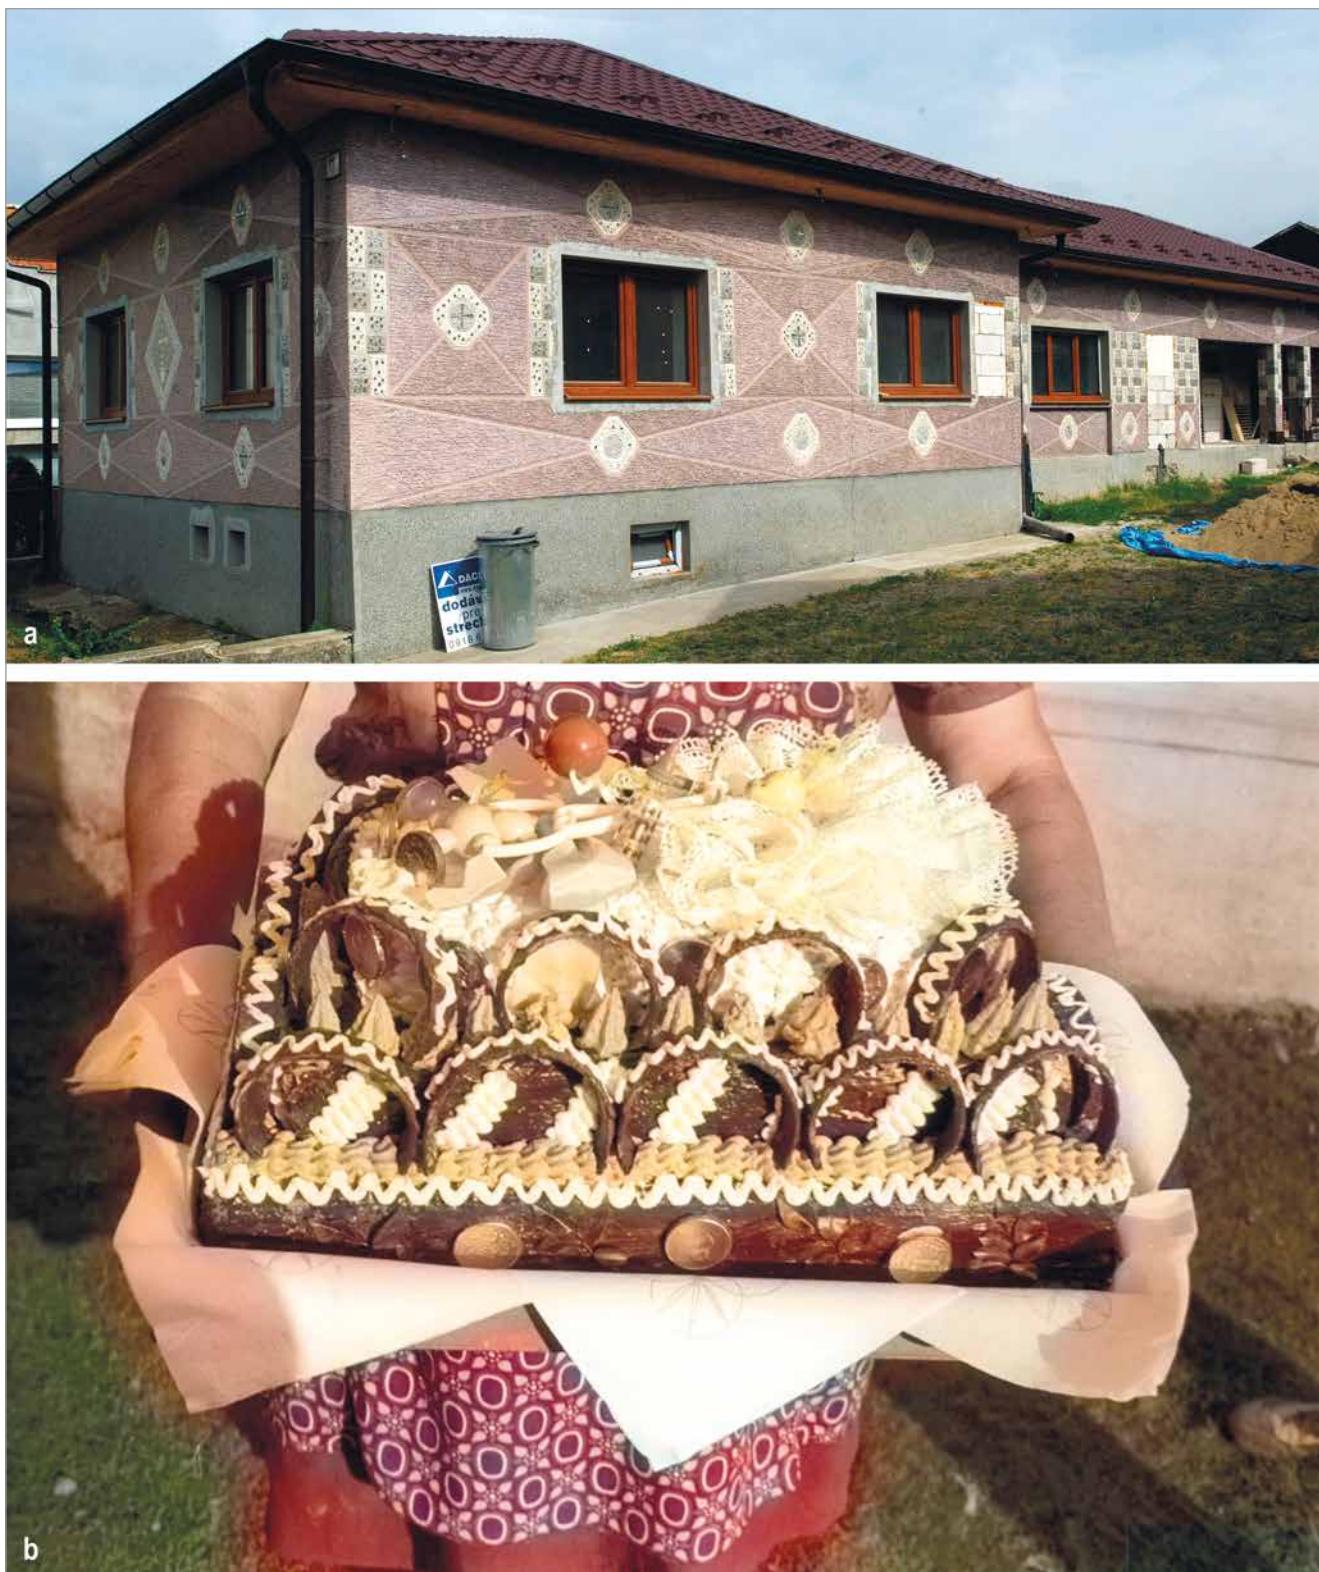
Obr. 17. Fasádnictvo vs. cukrárstvo: a – Dargov (okr. Trebišov), č. 111, dvojtraktový prízemný dom zo 60. rokov krátko pred zateplením, už s novou strechou a oknami (foto autor 2015); b – Kašov (okr. Trebišov), krstínová torta (foto R. Stoličná 1975, archív ÚEt SAV Bratislava, č. neg. AN087239, tónované v aplikácii colorize-it.com).

rých rukopisy hraničiace s cukrárenskej výrobou (obr. 17b) možno nájsť vo všetkých kútoch regiónu i za jeho hranicami a rozpoznať podľa typických štruktúr, schém, materiálov, detailov a farebnosti (obr. 14 – 17). K posledným plastickejším horizontálne členeným konceptom patrí striedanie pásov s kvapľovými a tycinkovými prílepkami a s polygonálnou bosážou v páse sokla zo začiatku 70. rokov, už bez zrkadiel a trblietok (obr. 18).

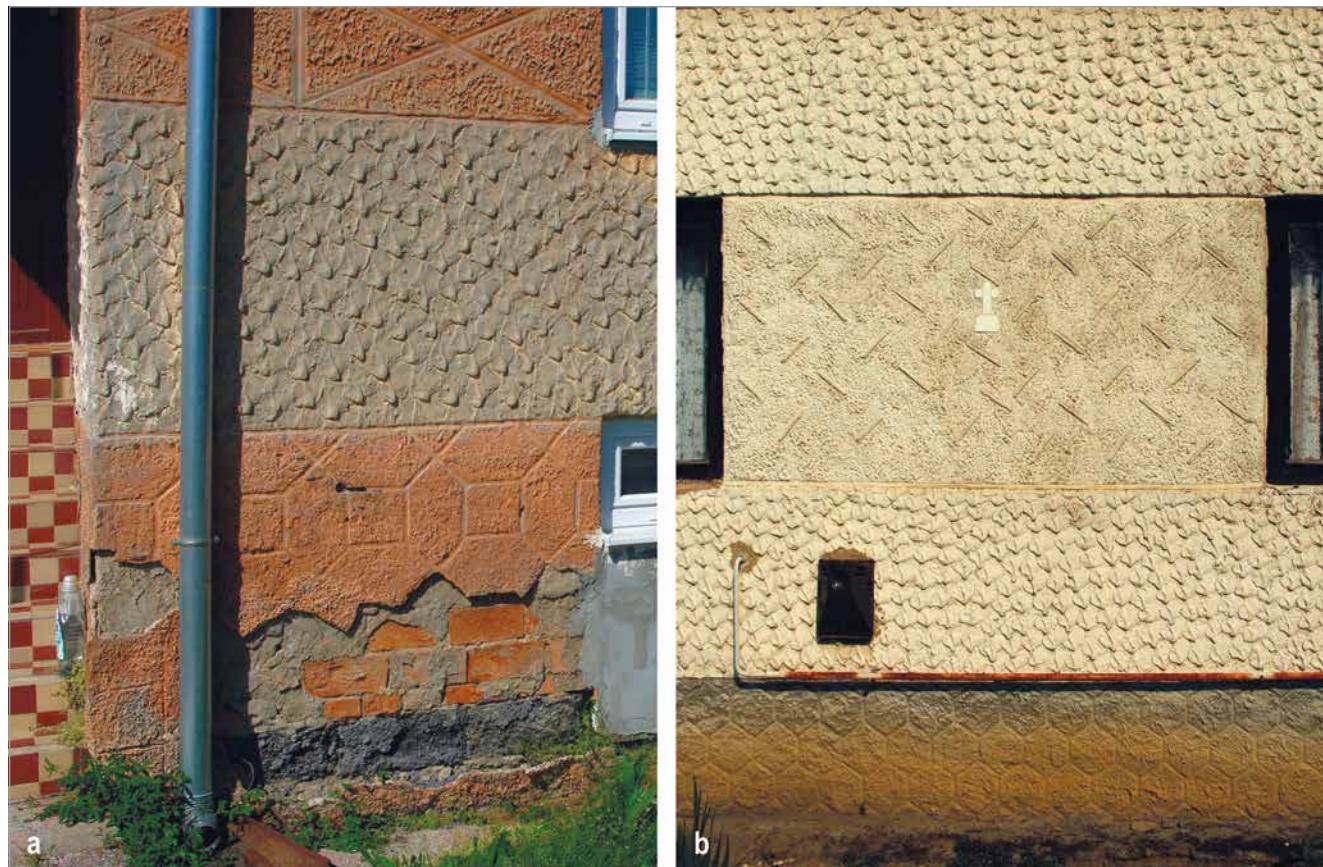
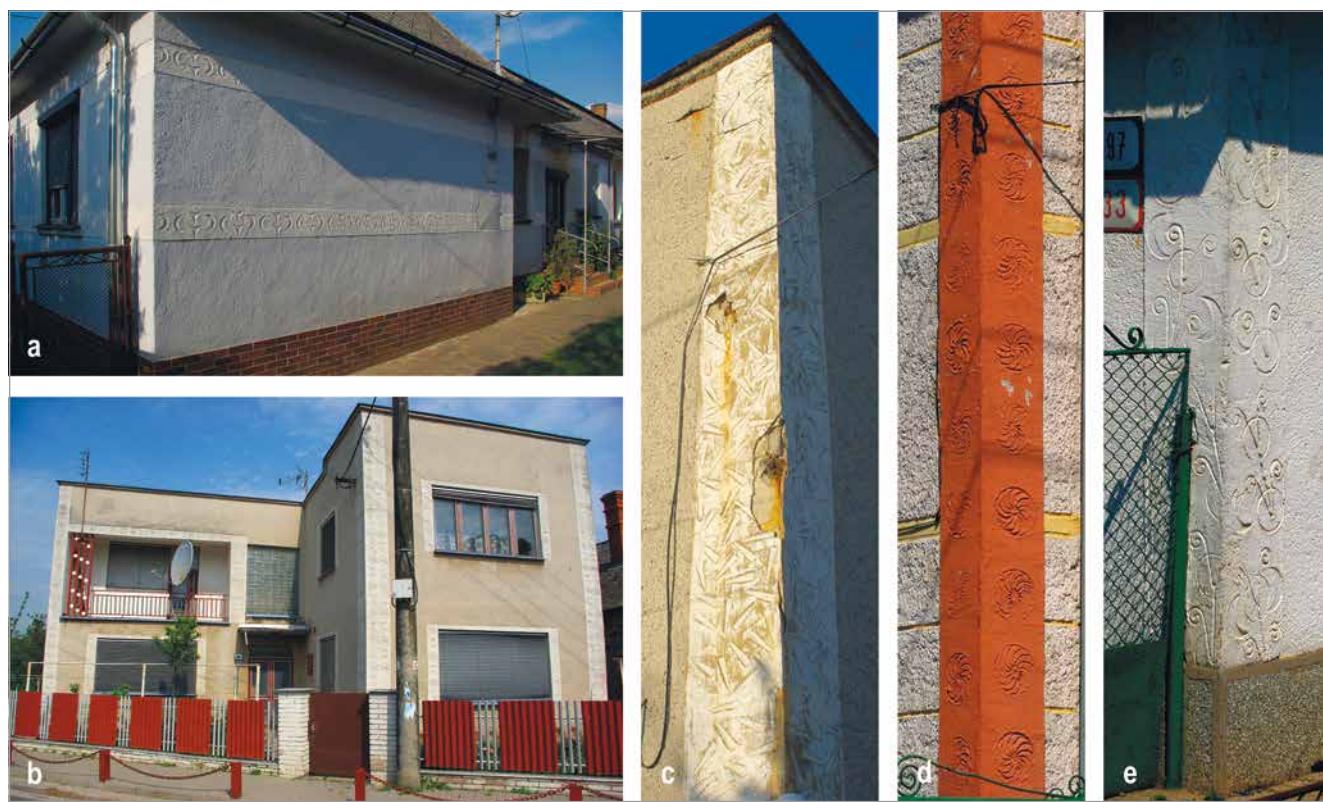
◀▲ Obr. 18. Omietky ranných 70. rokov s pásmi prílepkov a bosáže: a – Brehov (okr. Trebišov), 198, omietka poschodového domu z r. 1972 – 1973 (foto autor 2018); b – Zemplínsky Branč (okr. Trebišov), č. 3, starší dom preomietnutý zač. 70. rokov (foto autor 2016).

◀ Obr. 19. Brizolitové omietky začiatku 70. rokov lemované pásmi s kolkovanou výzdobou: a – Streda n/Bodrogom, č. 246, lemy medziokenných pásov; b – Zemplín, č. 86, uhlový dom z r. 1974 – 1975; c – Veľký Kamenec, č. 225; d – Malý Horeš, č. 195; e – Streda n/Bodrogom, č. 197 (všetky zábery okr. Trebišov, foto autor 2018).

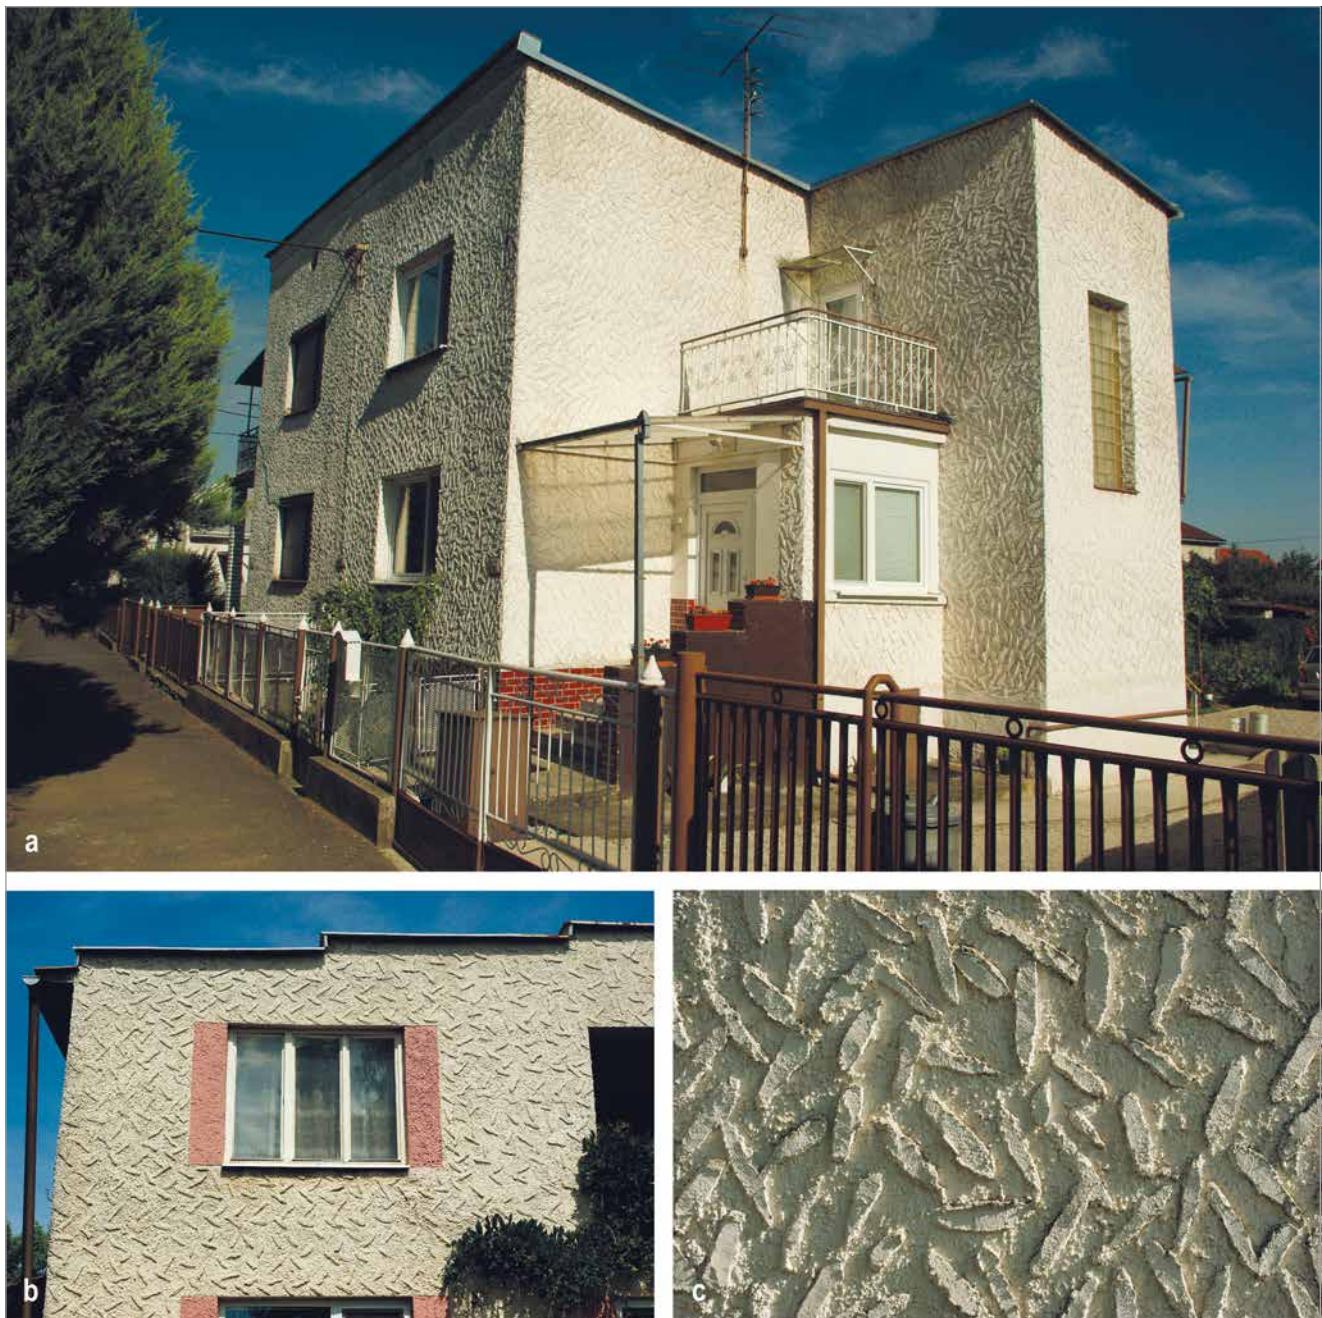
Obr. 20: Brizolitové omietky 70. rokov doplnené lístkovým rastrom: a, c – Veľké Kapušany (okr. Michalovce), č. 283 (foto autor 2016); b – Oborín-Kucany (okr. Michalovce), č. 40, detail dvorovej fasády domu z r. 1975 (foto autor 2016).

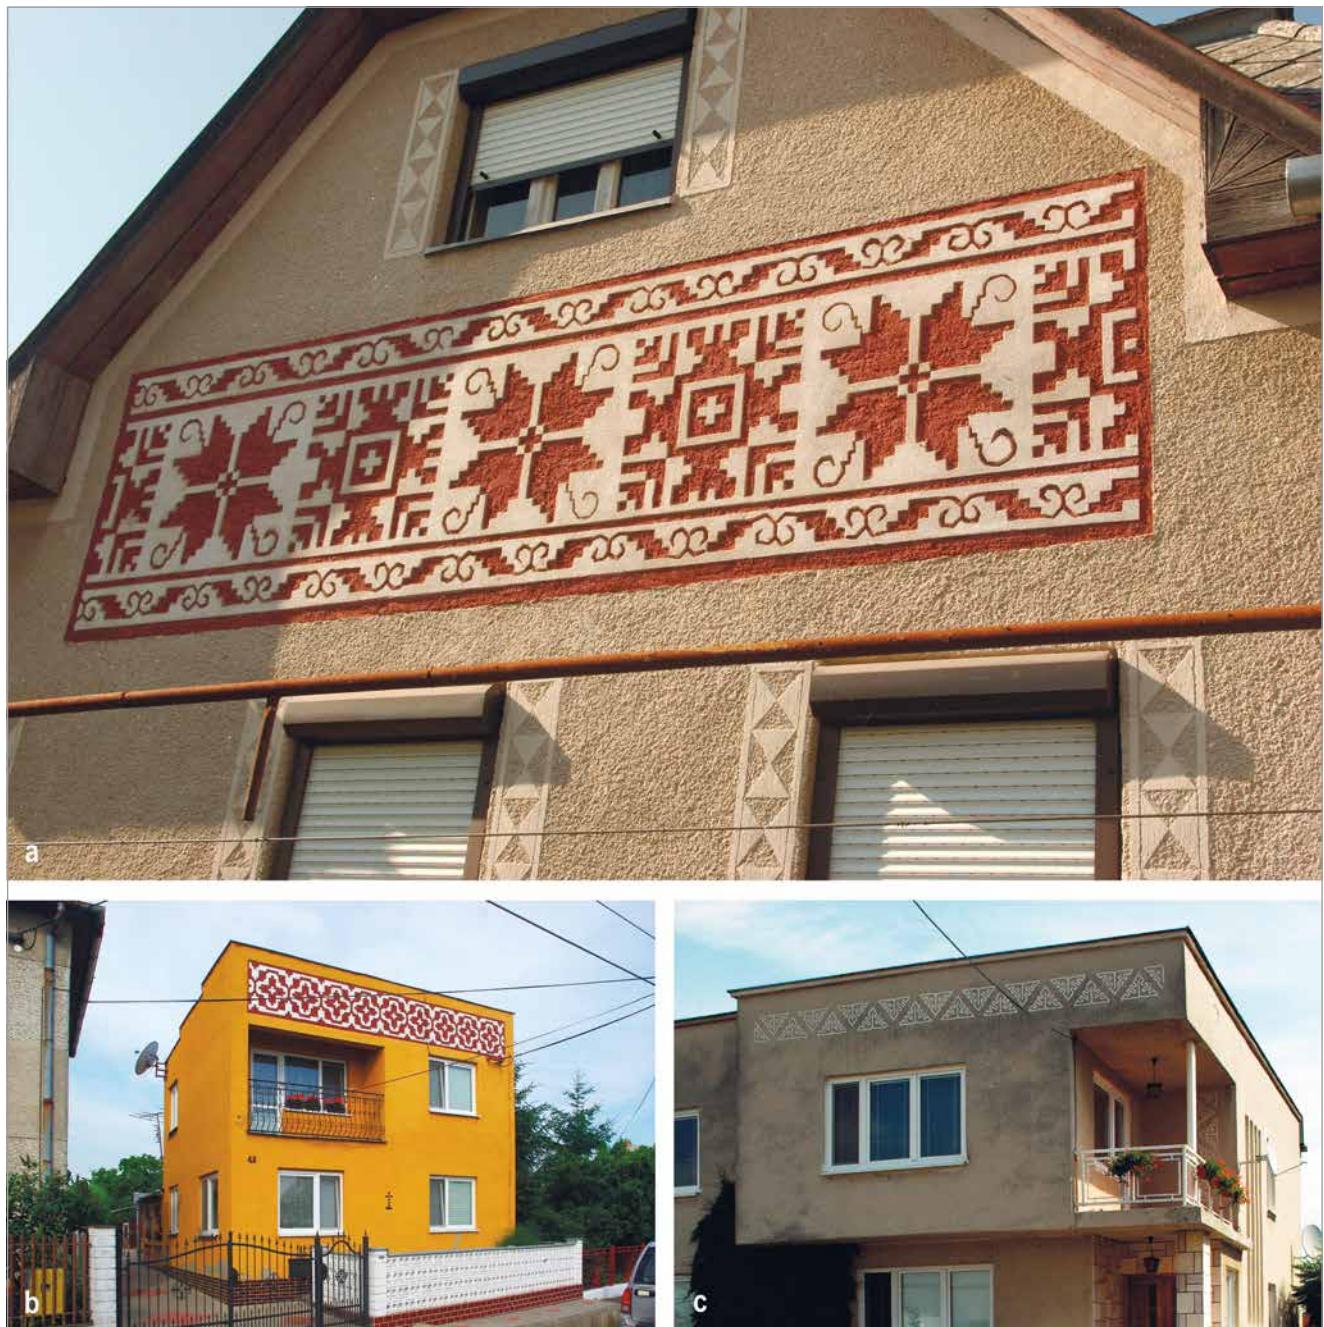
Obr. 21. Vlysy s motívom ľudovej výšivky: a – Brehov (okr. Trebišov), č. 81, starší dom s fasádou upravovanou okolo roku 1980 (foto autor 2019); b – Malé Raškovce (okr. Michalovce), č. 47 (foto autor 2018); c – Zemplínska Nová Ves-Úpor (okr. Trebišov), č. 173 (foto autor 2015).

nečných lúčov (obr. 22a–c) či len na ozaj sochársky modelovanej fasáde (obr. 22e). Ešte na prahu 80. rokov zatúžili niektorí stavebníci po dotyku tradičie a sedý brizolit doplnili monumentálnym sgrafitom s motívom ľudovej výšivky (obr. 21).

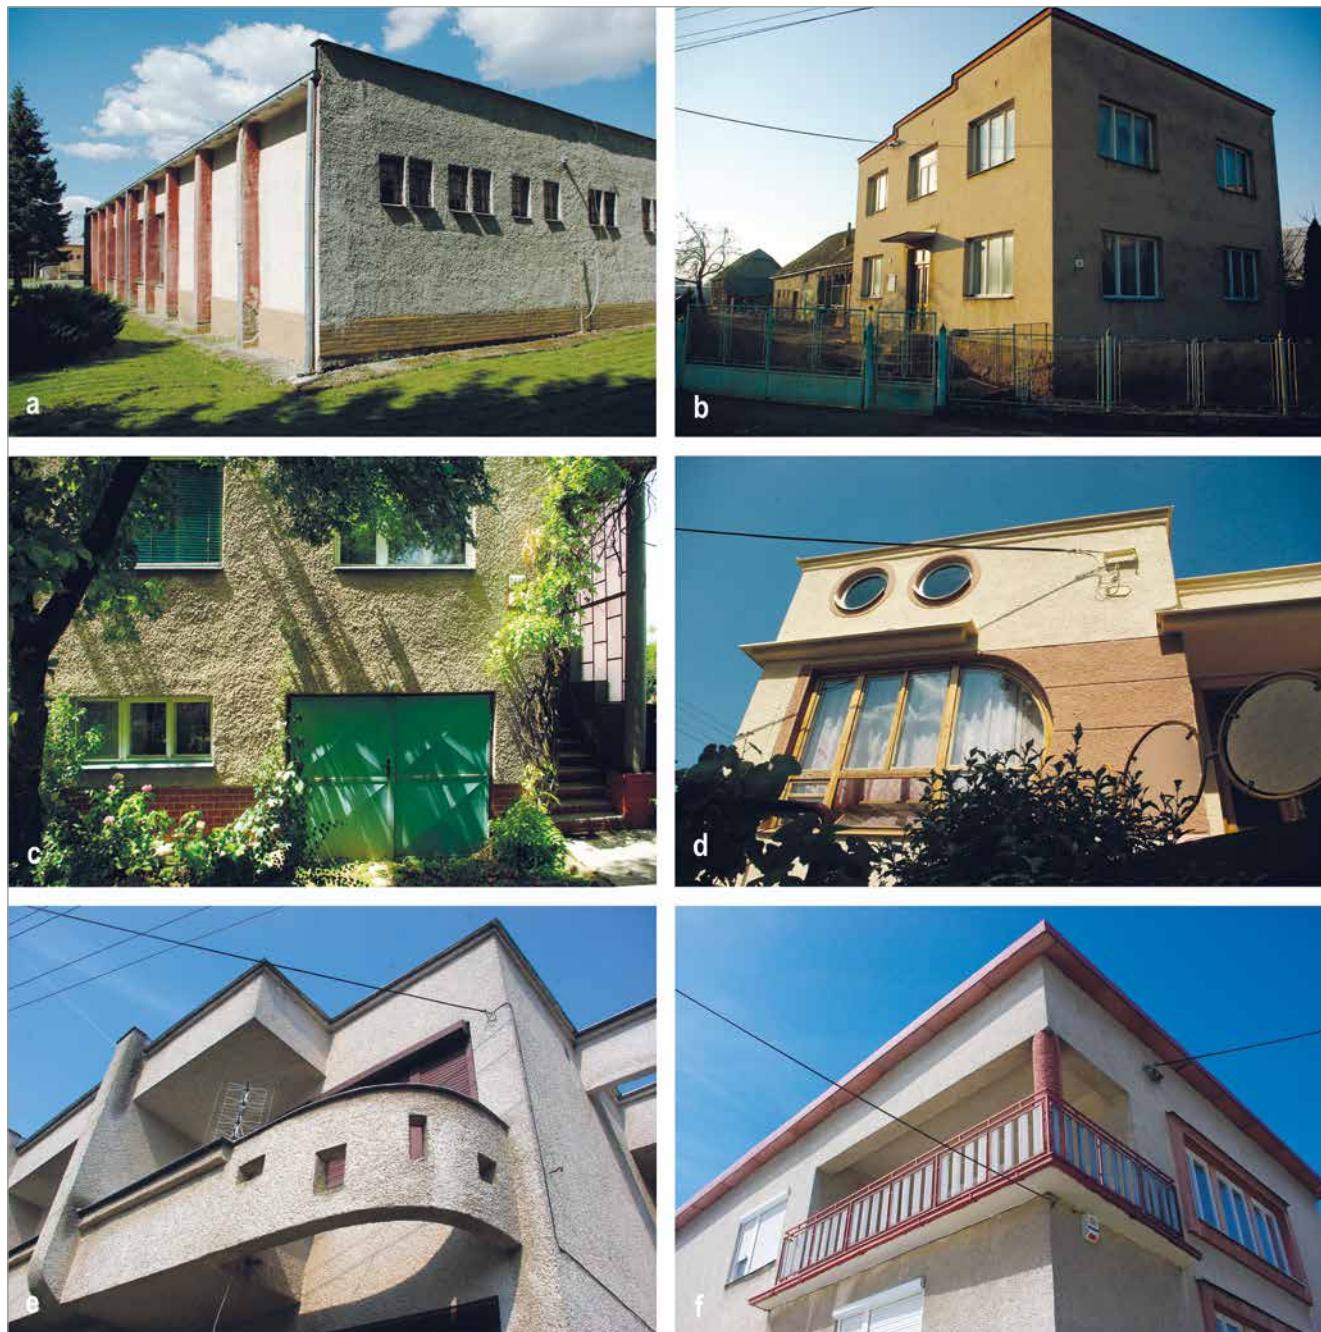
Obr. 22. Škrabaná vápenno-cementová omietka, „brizolit“ 60. až 80. rokov: a – Kladzany (okr. Vranov n/Topľou), zadné nárožie kultúrneho domu stavaného v 70. rokoch (foto autor 2016); b – Oborín (okr. Michalovce), č. 96 (foto autor 2016); c – Trebišov, ul. Záhradná č. 2098/17, uličná fasáda domu (foto autor 2016); d – Vranov n/Topľou-Dlhé, č. 742, dvorová strana nárožia domu z r. 1968 (foto autor 2016); e – Zemplín (okr. Trebišov), č. 63, detail uličnej fasády domu z r. 1980 (foto autor 2018); f – Pavlovice n/Uhom (okr. Michalovce), č. 786, nárožie poschodia (foto autor 2018).

červeno (obr. 22d, 22h). I steny oslobodené od rámov, pásov a šambrán sa sprvu hanbili zostať holé a na čerstvo preškrabaný podklad sa murárskou lyžicou pridával raster cikcakovito kladených lístkových prílepkov rôznych hrúbok a rytmov, už podľa fasádnikovho rukopisu a naturelu (obr. 19). Strohý brizolit totiž vynikol iba pod správnym uhlom sl-
