BAKALÁŘSKÁ PRÁCE

**STUDIE VLIVU NÁSTAVBY NA NOSNOU KONSTRUKCI
STÁVAJÍCÍHO ZDRAVOTNÍHO STŘEDISKA**

**STUDY ON THE EFFECT OF A SUPERSTRUCTURE ON A LOAD-
BEARING STRUCTURE OF THE EXISTING HEALTH CENTER**

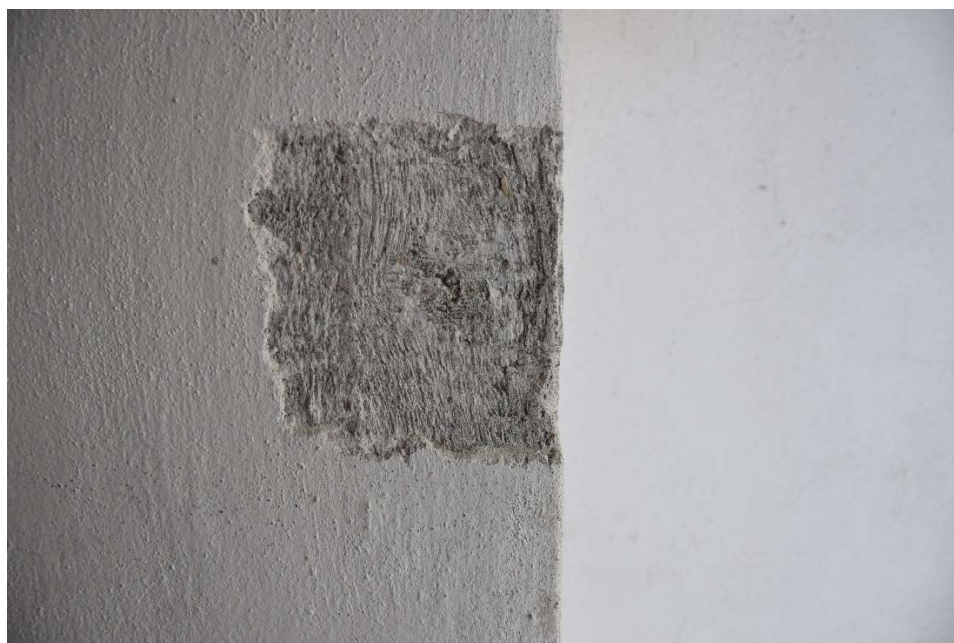
Obr. 8 – Očištěné zkušební místo o rozměrech 180x240mm pro zkoušku Schmid. tvrdoměrem

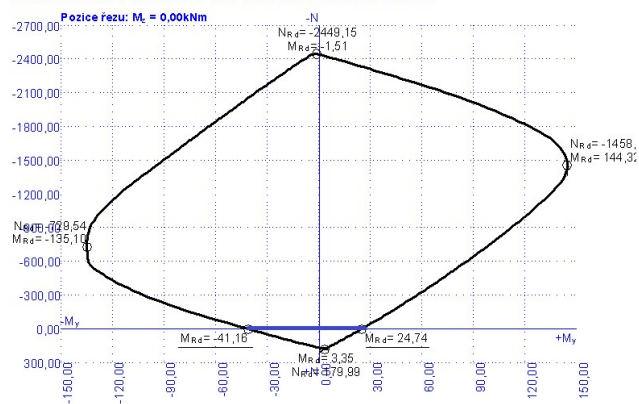
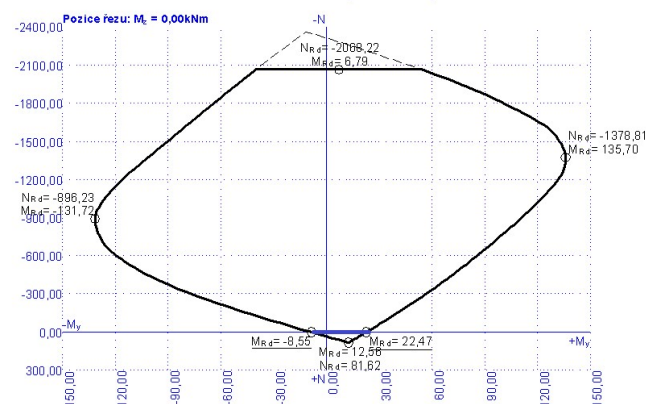
Pro výpočet únosnosti trámu byl použit program FIN EC Beton. Únosnost trámu je vykreslena za pomoci interakčního diagramu. Je jasné, že v trámu není žádné předpětí, normálová síla N je z tohoto důvodu brána jako 0.

ÚNOSNOST PRŮŘEZU TRÁMU NAD PODPOROU

ÚNOSNOST PRŮŘEZU TRÁMU V POLI (x=3,00m)

Obr. 15 – Únosnost průřezu stávajících trámů [20]

Z přiloženého obrázku č.15 jde vidět, že návrhový moment únosnosti trámu (M_{Rd}) nad podporou je -41,16kNm a v poli je 22,47kNm. Návrhové momenty (M_{Ed}) při novém zatížení stropní konstrukce jsou nad podporou -78,52 a v poli 29,41kNm.

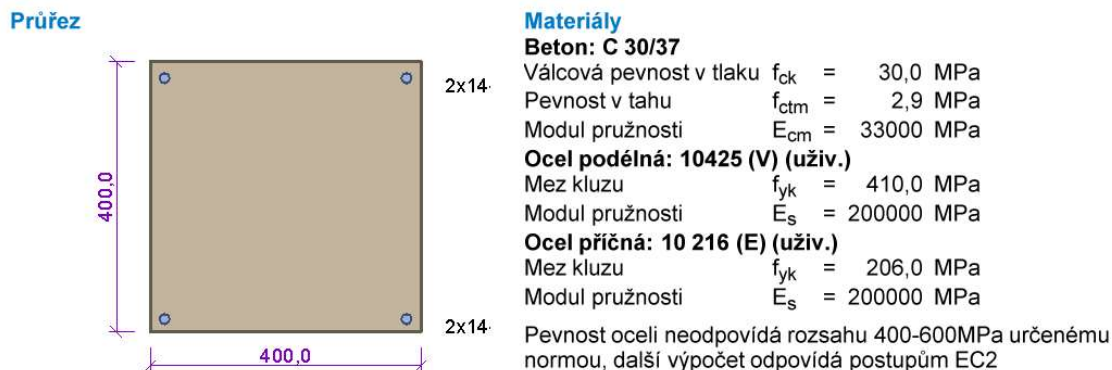
Obr. 19 – Průřez sloupu a vstupní data k výpočtu [20]

Vyztužení a geometrie sloupů je v celém objektu totožná. Vyztužení a geometrie je jasná z přiloženého obrázku. Osová vzdálenost třmínků je 200mm a profil třmínků je 8mm. Materiály použité na konstrukci již byly také řešeny, a to v technickém průřezu stavby.
