**Neinvazivní metody stabilizace a zpevňování konstrukcí historických  
a památkově chráněných objektů pomocí nanotechnologie**

Non-invasive methods of stabilization and consolidation of the structures  
of historical and protected buildings by using nanotechnology

Disertační práce

**Ing. Markéta Šmidtová Fialová**

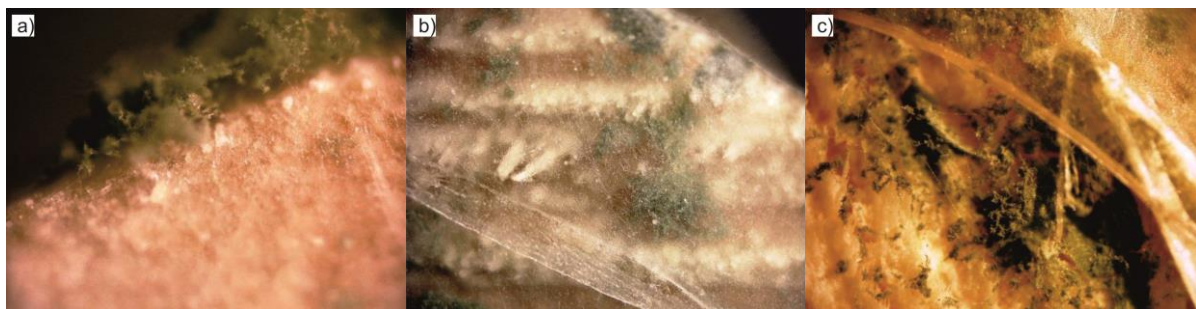
Obr. 7 Vzorok dřeva s nanotextiliemi: a) mikroskopický snímek růstu plísně na dřevěném vzorku opatřeném nanotextilií PVA po 32 dnech; b) mikroskopický snímek mycelia hub protkaných v celé struktuře nanovláknenné textilie PVA; c) poškozená nanotextilie PVA s biocidem v infikovaném dřevě

kontrolovány na prorůstání mikromycet ven skrz textilii (Obr. 7). Z výsledků zkoušek bylo patrné, že samotná nanotextilie PVA nemá fungicidní vlastnosti, funguje pouze jako bariérní membrána. Druhou nejhorší nanotextilií byla nanotextilie PVA dopovaná koloidním stříbrem (PVA + kol. Ag). Nanovláknenná textilie s nanočásticemi mědi (PVA + Cu) prokázala pozitivní fungicidní vlastnosti. Tyto vlastnosti však závisely na množství koncentrace mědi (vyšší koncentrace Cu = lepší fungicidní vlastnosti). Nejlepší biocidní účinky měly nanotextilie PVA s nanočásticemi stříbra a nanotextilie vyrobená s biocidem Lignofix E<sup>26</sup>.

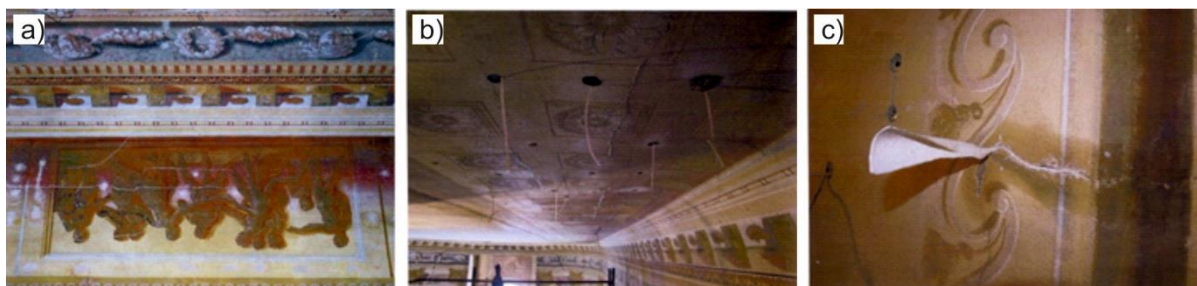
Obr. 13 Státní zámek Uherčice: a) iluzivní malba; b) stabilizace husté sítě prasklin tampóny z nanotextilie PVA; c) detail vyplnění trhlin tampóny z nanotextilie PVA

Aplikace tampónů z nanotextilií PVA byla provedena při restaurování silně destruovaných barokních omítek s iluzivní malbou na Statním zámku Uherčice. Degradace historické omítky byla v pokročilém stavu (narušena rozsáhlým počtem trhlin, oddělena od podkladu, plošně znečištěna a poškozena vlivem zatékající vody). Restaurování malovaného stropu probíhalo pomocí hloubkové plošné konsolidace omítkových vrstev vápennou omítkou, která byla provedena na základě chemického rozboru původní dochované historické omítky. Následně byla provedena stabilizace husté sítě prasklin pomocí tampónů z nanotextilie PVA s antistatickou úpravou, které poté byly zainjektovány vápennou omítkou a následně byla provedena realizace plošných přelepů pomocí nanotextilií (Obr. 13)<sup>35</sup>.

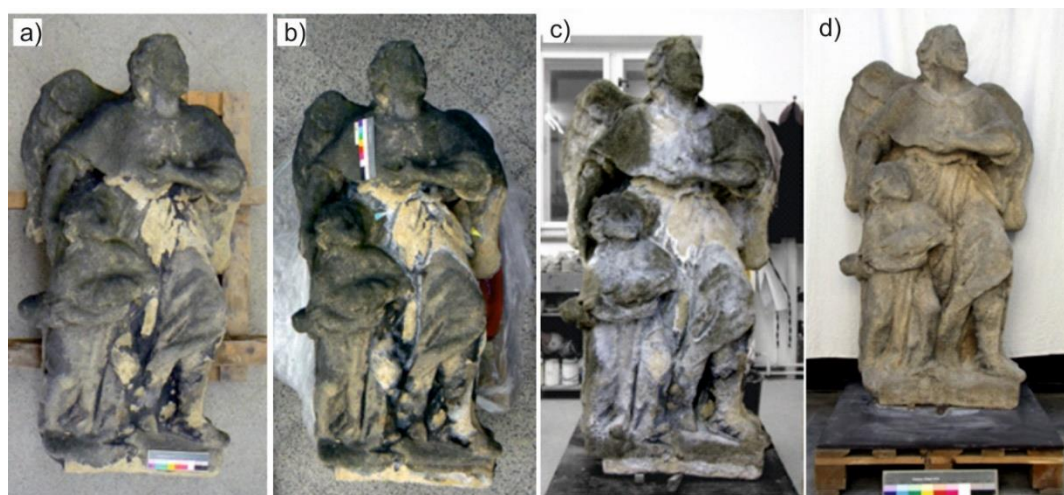
*Obr. 17 Barokní socha anděla s dítětem z domu čp. 48 v Kutné Hoře, průběh prací: a) po očištění tmelů a odtržených sádrovcových krust před konsolidací; b) stav po 1. napouštěcím cyklu; c) stav sochy po dokončení strukturální konsolidace prostředky CaLoSiL; d) stav po restaurování*

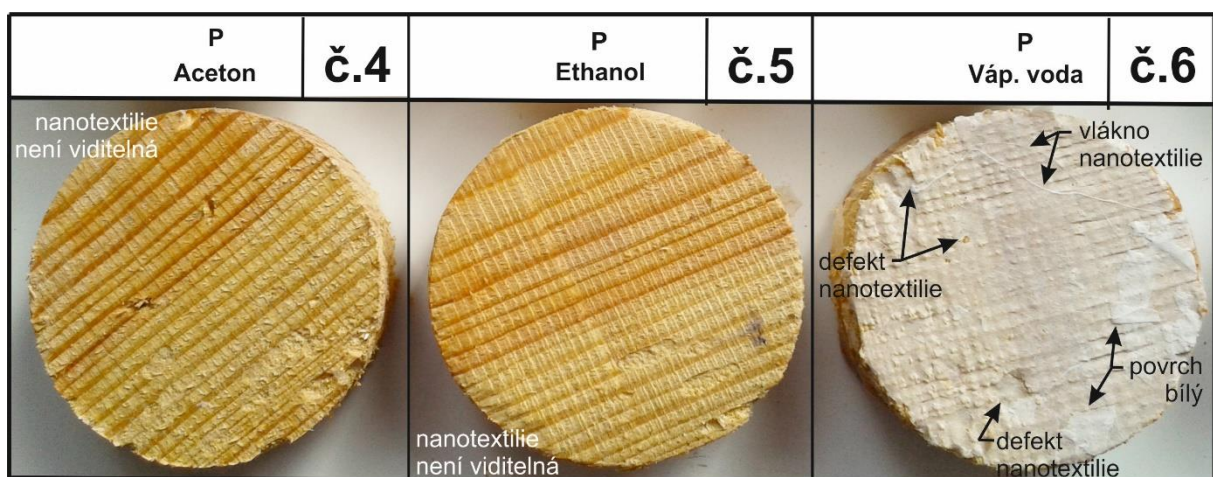
Obr. 27c Detaily vzorků dřeva po aplikaci nanotextilie Paraloid B72

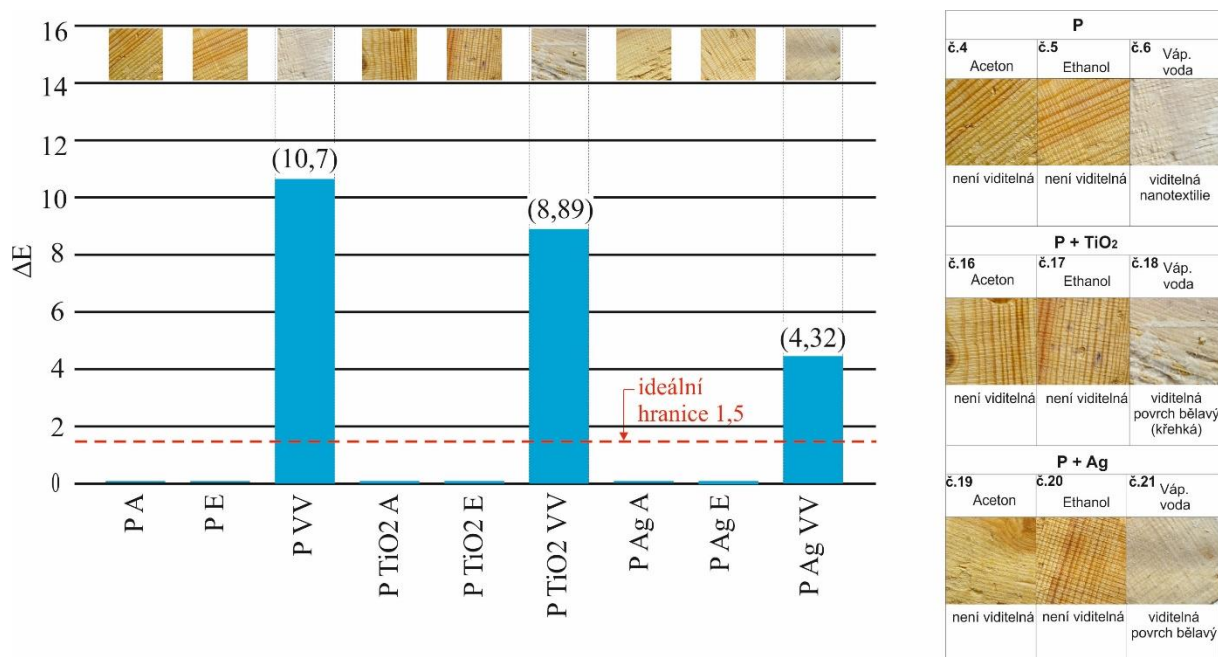
Graf 2 Změna barevnosti vzorků po aplikaci nanotextilií P (spolupr. VŠCHT)

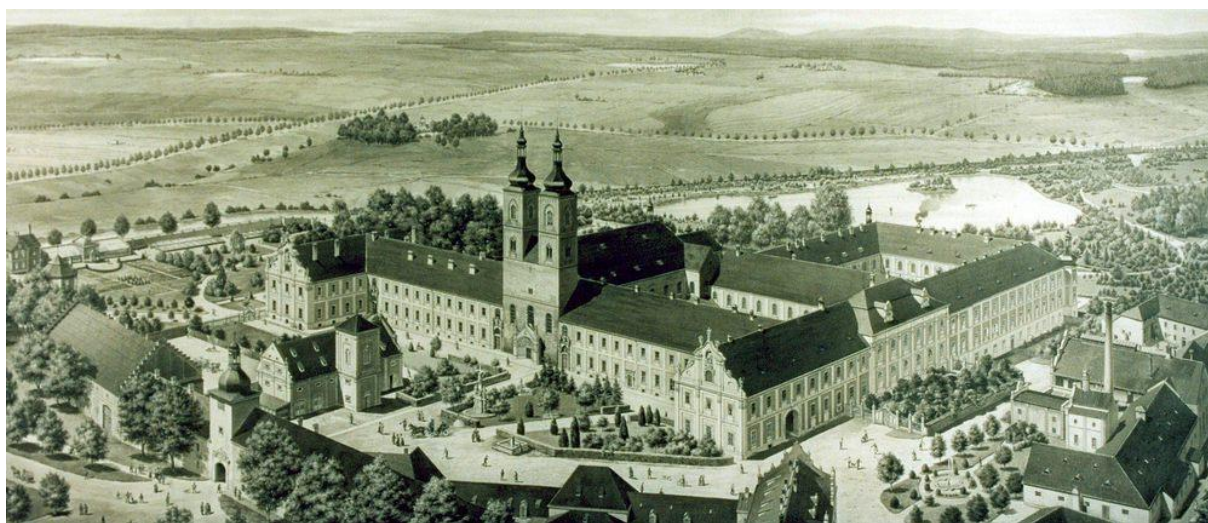
Na základě výše provedeného laboratorního testu (*kap. 6.1.7.5.*) byla provedena aplikace nanotextilií na historických vápenných omítkách hospodářského objektu v areálu kláštera premonstrátu v Teplé<sup>64</sup>. Nevýrazné povrchy vnějších fasád hospodářských budov, které byly vystaveny dlouhodobým účinkům cyklických změn souvisejících s povětrnostními podmínkami a škodlivými látkami v atmosféře, přispěly k významnému poškození historických omítek (*Obr. 51*).

*Obr. 51 Klášter premonstrátů v Teplé*

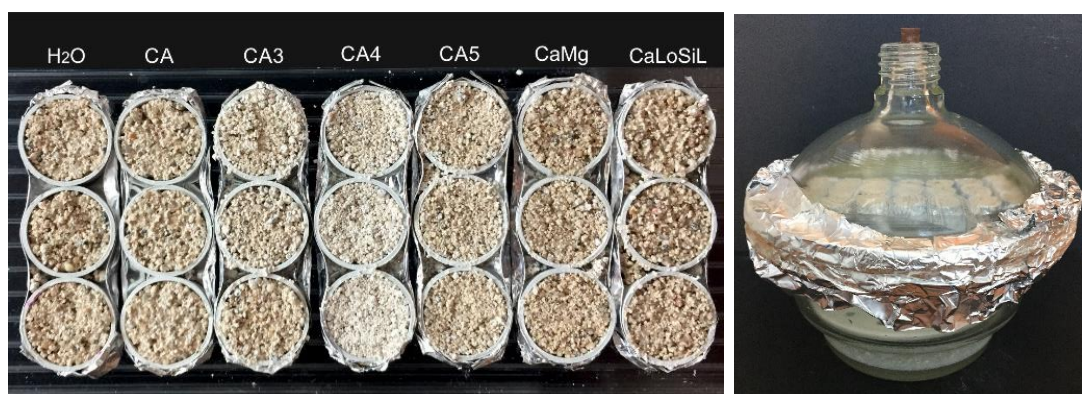
Druhý použitý způsob konsolidace historických omítek probíhal tak, že zkušební vzorky byly vyrobeny ze stejné omítkové drtě jako v předchozím případě a následně byly promíchány s konsolidanty (ref – voda, 1 – CA, 2 – CA3, 3 – CA4, 4 – CA5, 5 – CaMg a CaLoSiL)<sup>68</sup>. Pro každý konsolidační prostředek byly vyrobeny 3 zkušební vzorky o průměru 2 cm. Aplikace konsolidantů probíhala celkem v pěti cyklech (*Obr. 78*). Následně proběhla v pěti cyklech opakovaná aplikace konsolidantů pomocí kapátka, vždy do úplného provlhčení vzorku. Po aplikaci konsolidantů byly zkušební vzorky umístěny do uzavřené skleněné nádoby s dvojitým dnem a roztokem dusičnanu amonného a ponechány 28 dní v klidu, aby mohla proběhnout karbonatace hydroxidu vápenatého. Po celou dobu zrání byly vzorky průběžně vlhčeny jemným postřikem destilované vody. Aplikace konsolidantů a zrání proběhlo za laboratorních podmínek 24 °C a relativní vlhkosti vzduchu 40%. Pro porovnání míry povrchového a hloubkového zpevnění byl stejným postupem připraven referenční vzorek omítky smíchaný s vodou (ozn, H<sub>2</sub>O).

*Obr. 78 Zkušební vzorky omítek po provedení pěti konsolidačních cyklů  
Legenda - zleva H<sub>2</sub>O – referenční vzorek, CA, CA3, CA4, CA5, CaMg a CaLoSiL®E5*

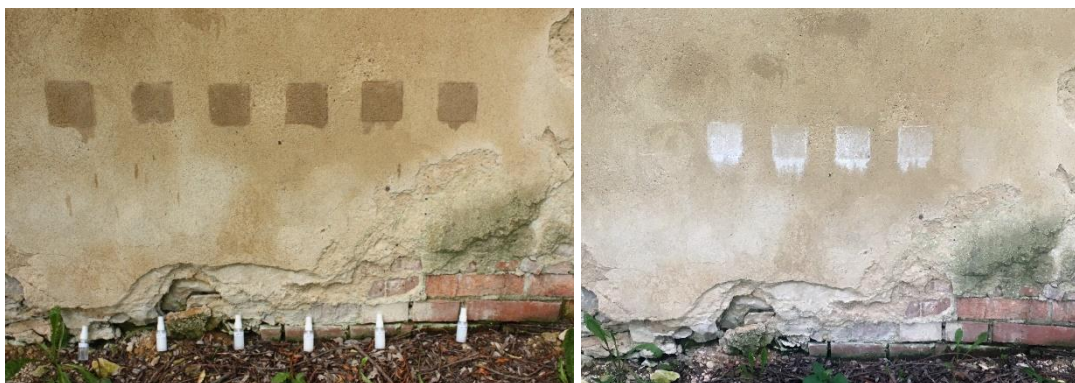
Měření přilnavosti podpovrchových vrstev bylo provedeno in-situ na omítané kamenné (opukové) zdi v Praze, jejíž omítka sprašuje a v přízemních partiích vlivem vlhkosti odpadá. Testovaná omítka vykazuje malý rozptyl zrnitosti a neobsahuje ostré výčnělky jednotlivých zrn<sup>67</sup>. Na místě chráněném před intenzivním slunečním svitem byla vybrána plocha cca 10 x 85 cm, která byla rozdělena na 6 čtverců o velikosti 10 x 10 cm (*Obr. 80*). Na plochu jednotlivých čtverců byly postupně aplikovány vápenná voda (ozn. CA), CaLoSiL®E5 (ozn. CAL) a testované nanosuspenze (ozn. CA3, CA4, CA5, CaMg). Aplikace konsolidačních prostředků o celkovém objemu 20 ml proběhla opakovaně rozprašovačem, kdy jednotlivé aplikace po sobě následovaly, jakmile byla omítka schopna konsolidant absorbovat bez jeho významného stékání po povrchu.

*Obr. 80 Měření koheze podpovrchových vrstev omítané kamenné (opukové) zdi v Praze  
Zprava: omítka po 1. aplikaci, omítka po aplikaci 20 ml konsolidantů  
Legenda: zleva – CA, CA3, CA4, CA5, CaMg a CaL*

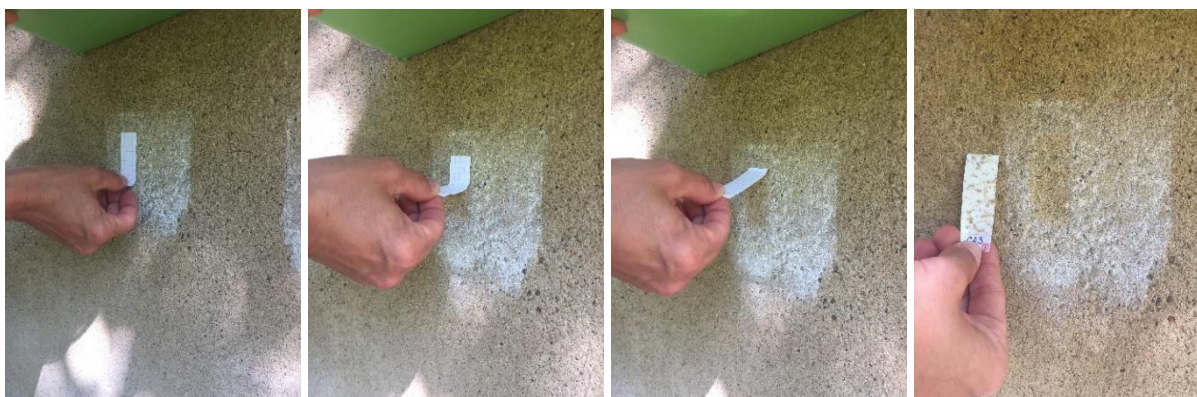
Po 28 dnech zrání byl proveden odtrhový „Scotch Tape“ test pomocí oboustranné lepicí pásky Lux - Tools š. 50 mm s vysokou adhezí kapacitou a měkkostí. Při výběru lepicí pásky byly zohledněny především dobrá přilnavost, snadná manipulovatelnost a schopnost dobře kopírovat omítkový povrch. Pro odtrhový „Scotch Tape“ test byly připraveny testovací proužky š. 20 mm. Odběr vzorků byl proveden při teplotě 24,5 °C a relativní vlhkosti vzduchu 49 %. Vlastní postup odběru vzorků probíhal následně: označená lepicí páska byla prstem přitlačena k testovanému povrchu a přibližně po dobu 60 vteřin byla plynulým pohybem v úhlu cca 45-60° stržena (Obr. 81). Odtrhový test byl v každém konsolidovaném poli prováděn 10 krát na stejném místě a po zvážení množství odtrženého materiálu byl spočítán vážený průměr. Pro získání referenčních hodnot byl vždy vedle testovaného pole proveden 10 krát opakovaný odtrhový test na nekonsolidované omítce. Opakování odtrhového testu snižuje míru zkreslení výsledků způsobenou působením povětrnosti, drsností povrchu a způsobem provádění (mírou přitlačení a rychlostí a úhlem odtrhu). Během opakování testu docházelo k vyrovnání, resp. snížení odtrženého množství omítky a tím k vyrovnání odchylky měření.

*Obr. 81 Provádění „Scotch Tape“ testu in-situ – předem připravené a označené lepicí pásky jsou přitlačeny k povrchu materiálu a poté opatrně sejmuty (kolmý úhel odtrhu) a umístěny do transportního sáčku*

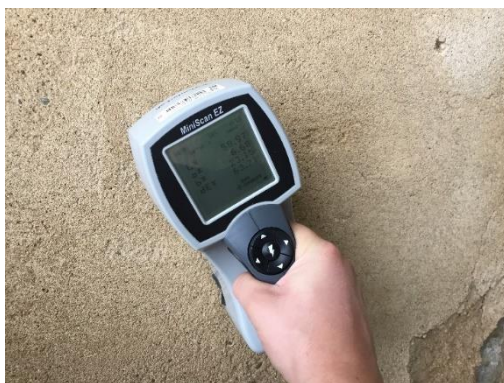
Obr. 84 Měření změn barevné vrstvy omítané kamenné (opukové) zdi in situ v Praze pomocí spektrofotometru HunterLab MiniScan EZ 4000S
