**ČESKÉ VYSOKÉ UČENÍ TECHNICKÉ
FAKULTA STAVEBNÍ
Katedra technologie staveb**

**BAKALÁŘSKÁ PRÁCE
Vliv vlhkosti na růst plísní na povrchu
stavebních materiálů**

Název bakalářské práce: Vliv vlhkosti na růst plísní na povrchu stavebních materiálů

Název bakalářské práce anglicky: Influence of relative humidity on mold growth on the surface of building materials

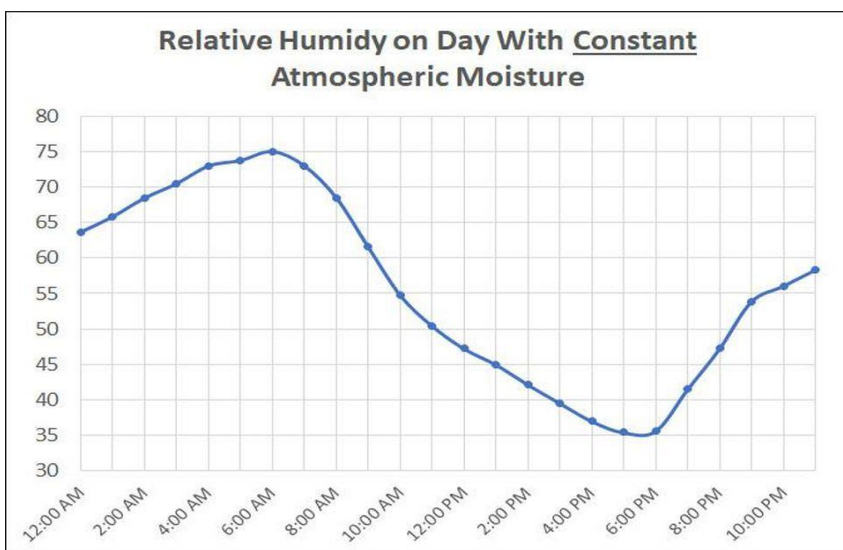
V interiérech se během celého dne mění RH v závislosti na změně vnitřní teploty. Po ránu bývá v budově o něco nižší teplota než v odpoledních hodinách. Průběh RH během dne zobrazuje graf na obr. č. 1.

Obrázek 1: Průběh RH během dne při konstantní vzdušné vlhkosti (čas. Forbes, 2018)

Skokově může tuto křivku narušit, například z exteriéru, prudká změna počasí. V interiéru to může být přítomnost osob, úklid, vaření a zatékání (časop. Forbes, 2018)

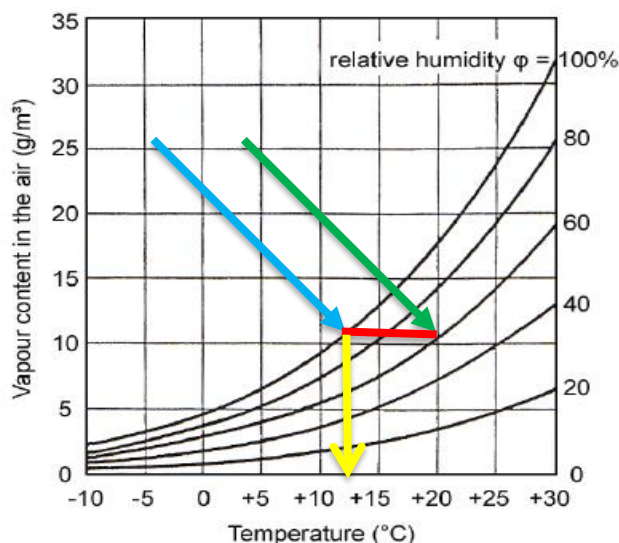
Obrázek 2: Graf závislosti RH na teplotě (zelená šipka-RH 60% při 20 °C, červená čára-rozdíl teplot rosného bodu; modrá šipka-rosný bod; žlutá šipka-teplota rosného bodu (13 °C) (Leardini, P., de Groot, H. 2010)

Voda se ve vzduchu šíří v plynném skupenství, a to jako vodní pára. Maximální množství vodní páry, kterou je schopný vzduch pojmout bez toho aniž by pára kondenzovala, je závislé na teplotě vzduchu. Jakmile je absolutní množství vodní páry překročeno, dochází ke kondenzaci. Proto je pro nás ve stavebnictví tak zásadní řešit tepelné mosty. Například vzduch v místnosti o teplotě 21 °C s RH 60 %, který přijde do kontaktu s chladnějším povrchem než je cca 13 °C. Vodní pára začne na jeho povrchu kondenzovat a tak vznikne vhodné prostředí pro vznik plísní (viz graf na obr. č. 2). Důležitou hodnotou je také relativní vlhkost vzduchu, označená zkratkou RH, která je vyjádřena v [%] jako aktuální množství vodní páry v poměru k absolutnímu množství vodní páry o stejné teplotě vzduchu. (Bellia, L., Minichiello, F. 2003)

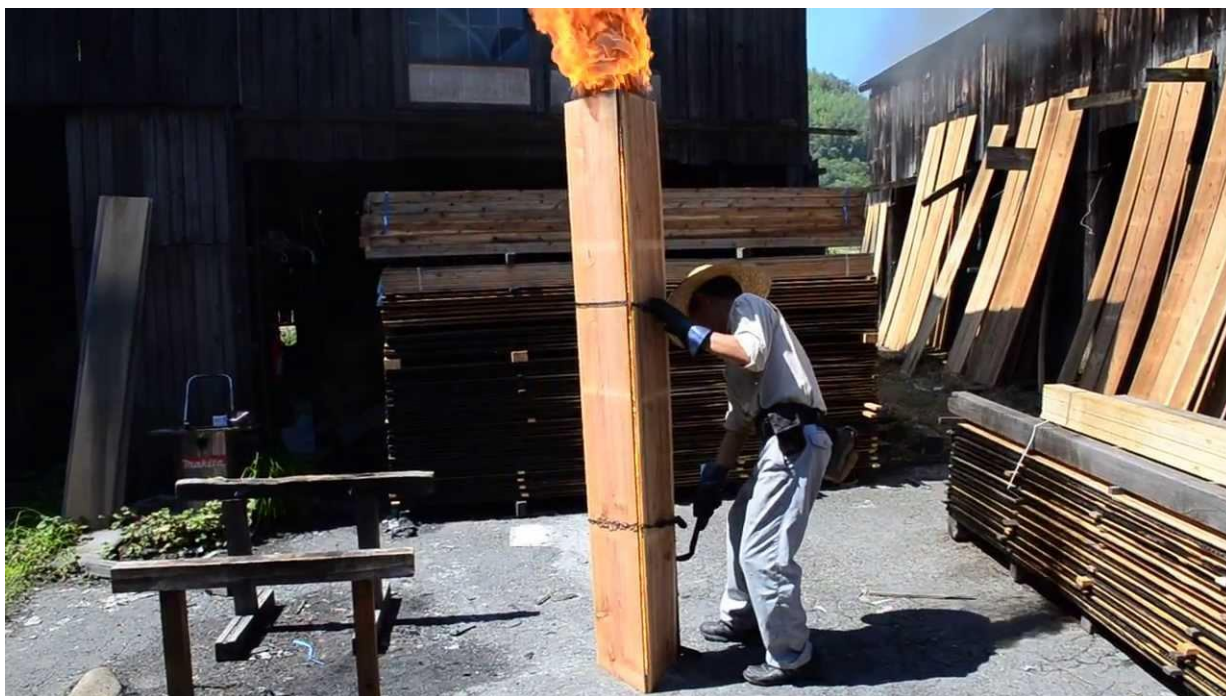
Obrázek 7: Metoda Shou sug iban (čas. Shousugiban, 2020)

Metoda byla použita na modřínových prknech. Ta byla opalována v otevřeném ohni, nebo propanovým hořákem, až do zuhelnatění jejich vrchní vrstvy. Zuhelnatělá prkna měla do hloubky 2-5 mm rozrušený povrch, který byl místy až rozpraskaný. Po opálení se prkna zhasila nebo nechala vychladnout. V takovém stavu byla používána na fasádu domu. U interiérového využití se pokračovalo s očištěním povrchu drátěným kartáčem až k tvrdému jádru prken. Odstranilo se nejen zuhelnatění, ale také měkčí a méně kvalitnější části dřeva. Povrch byl plastický a estetický. Poté se dřevo zbavilo prachu

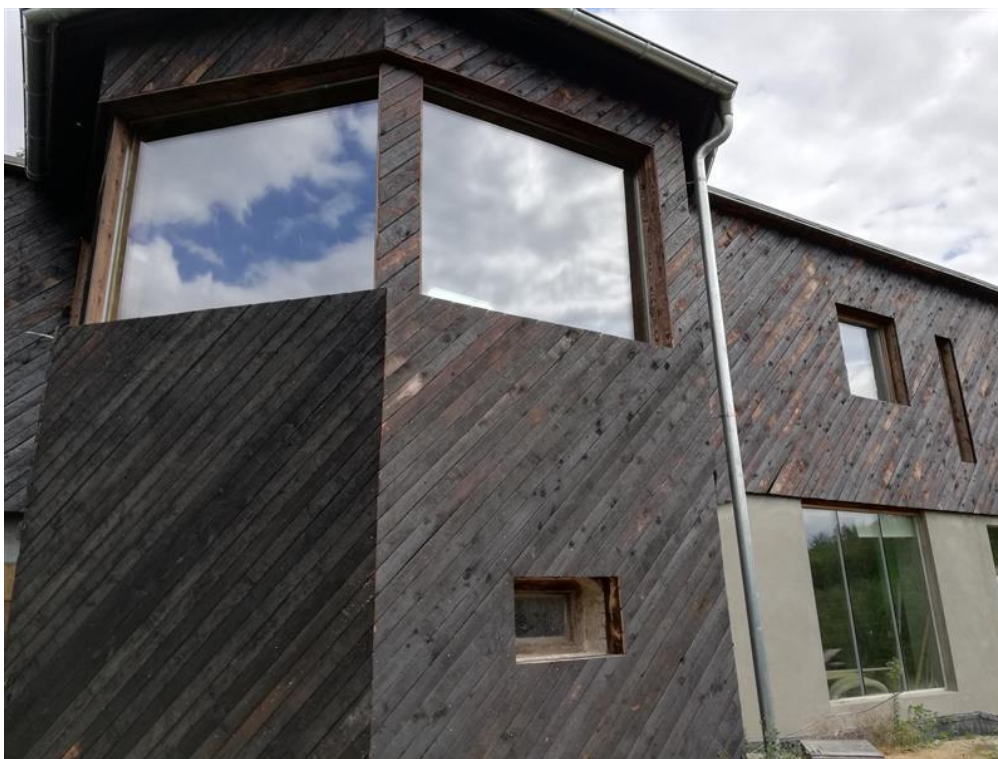
z kartáčování a vytvořil se povrch k závěrečné konzervaci. Dle japonské metody se dřevo natírá přírodními oleji, zákazník však zvolil olej lněný. Takto ošetřená prkna byla použita na ostění či na interiérové obklady. Dřevo by mělo být schopno odolávat škůdcům, UV záření, plísním, a také by se měla zvýšit jeho požární odolnost. Aby byly vlastnosti dřeva stálé, měl by se každý rok obnovovat nátěr přírodním olejem. Opalované dřevo bylo využito také na rámy obrazů, pro které bylo důležité, aby povrch neuvolňoval žádné zuhelnatěné části dřeva. Na rám se místo lněného oleje nanášela vrstva epoxidového lepidla, aby byl povrch sjednocený a celistvý.

Obrázek 8: Fasáda domu z opalovaného modřínu

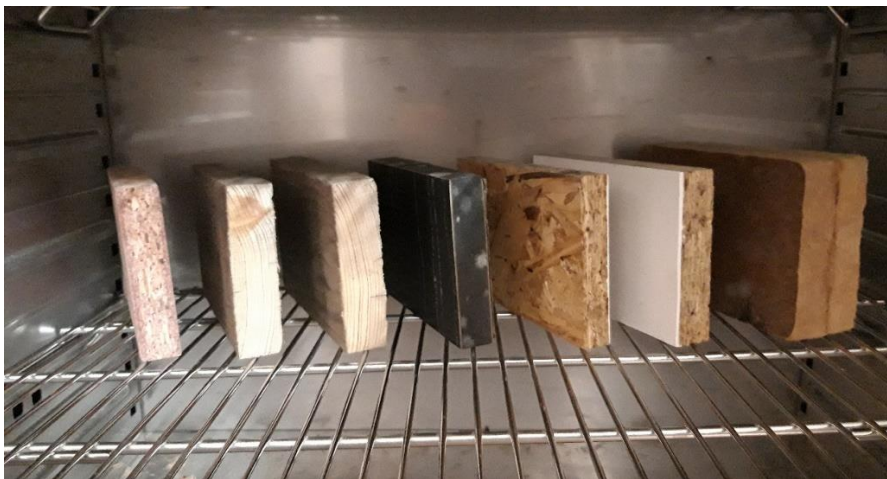
Klimatizační komora byla nastavena na teplotu 22 °C, RH 80%, do které byly umístěny vzorky v distančním stojanu. Ten zajišťoval jednotlivé oddělení vzorků, aby byly pro všechny zkoumané materiály co nejlhodnější podmínky. Po týdnu byly vzorky zváženy a jejich hmotnost zaznamenána. Při manipulaci byly zapsány změny viditelné pouhým okem. Celková sada byla naskenována pro případnou grafickou analýzu.

Obrázek 10: Umístění vzorků v klimatizační komoře

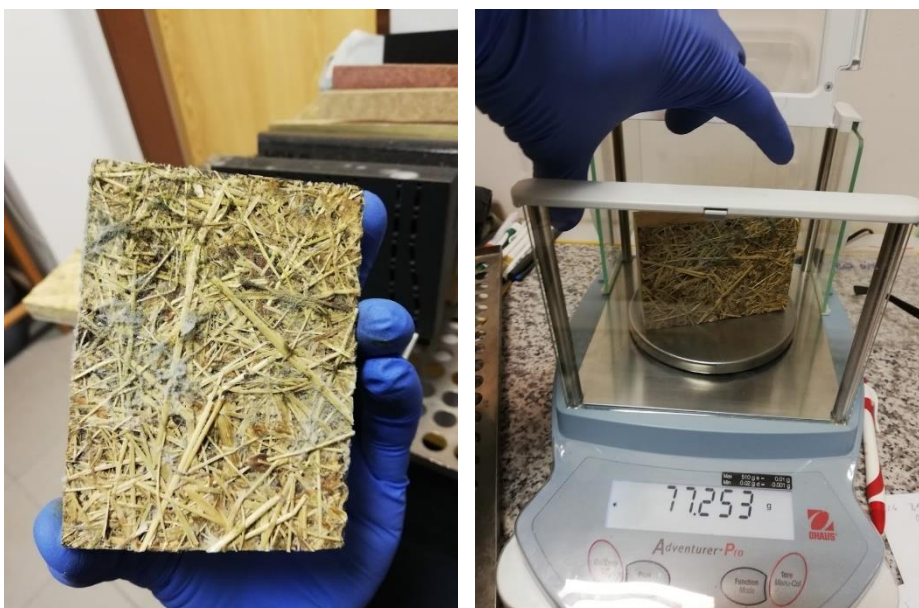
U vzorků došlo k očekávanému zvýšení hmotnosti a k prvním projevům působení zvýšené vlhkosti. Vzorky, které začaly vykazovat růst plísní, byly odděleny od ostatních, aby nedošlo ke kontaminaci zbývajících materiálů. U několika z nich se zvyšování vlhkosti projevilo růstem plísní, tudíž bylo potřeba při manipulaci postupovat opatrně, aby nedošlo k setření nárůstů.

Obrázek 11: Manipulace se vzorkem Organoidu v gumových rukavicích, aby se zamezilo jeho kontaminaci

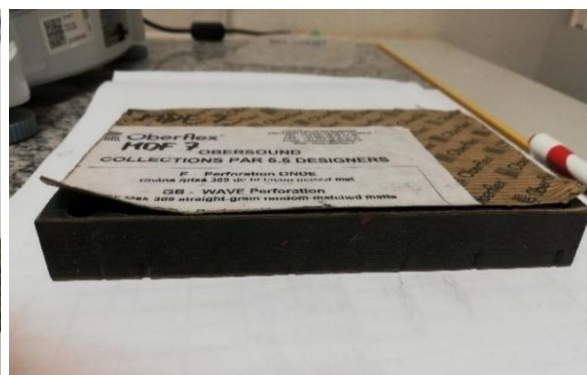
Ozn.	Materiál	Poškození vzorku	Napadení povrchu
M3	Modřín opalovaný+epoxidový nátěr	zešednutí epoxidu	-
MDF7	Zvukově izolační MDF	odloupnutí ochranné fólie	-
F1	Nanomateriál	pokroucení	-
WPC1	Dřevoplast	pokroucení	-
Vínyl	Vínylová tapeta	pokroucení	-
HPL1	Vysokotlaký laminát	pokroucení	-
Beton	Betonová stěrka na MDF	změna barvy povrchu 5%	-

Obrázek 12: Modřín opalovaný + epoxidový nátěr, zvukově izolační MDF

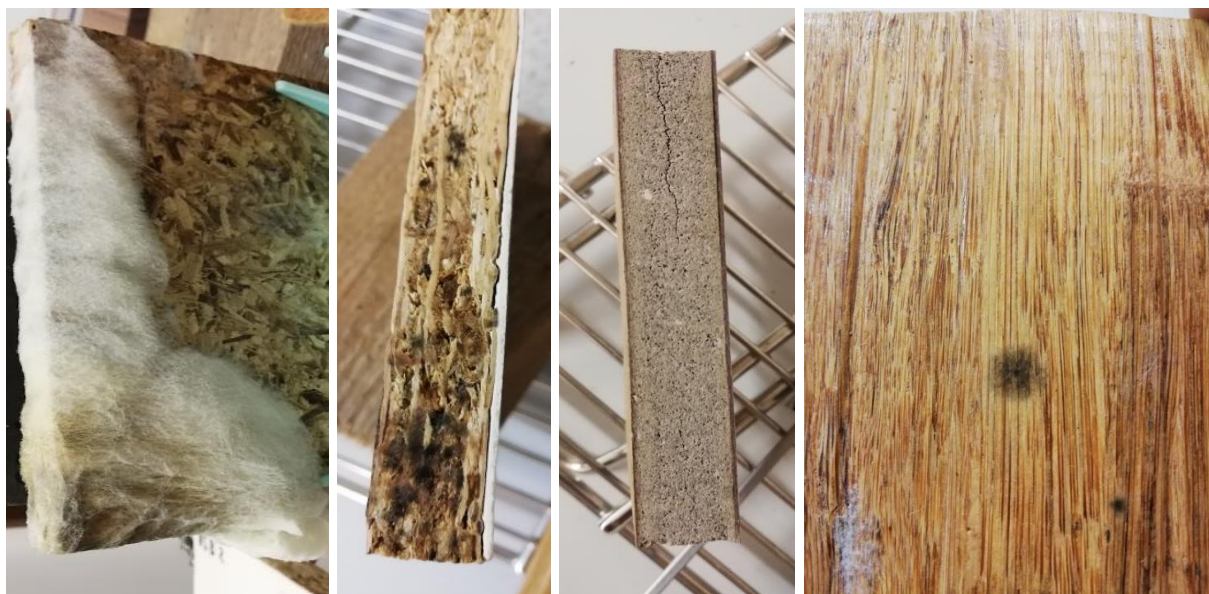
Ozn.	Materiál	Poškození vzorku	Napadení povrchu
B1	Bambusová podlaha	na nelakované straně	5%
OSB1	OSB/3 deska	bobtnání	plíseň na hranách
OSB2	OSB/3 s protipožární úpr.	bobtnání, oddělení požární ochr.	plíseň na hranách
M3	Modřín opalovaný + epoxidový nátěr	žloutnutí epoxidu	-
O1	Organoid	-	30%
PB1	Dřevotřísková deska P5	mírné bobtnání	-
PB2	Dřevotřísková deska P5 protipožární	mírné bobtnání	-
PW5	Buková překližka + protipožární nátěr	-	5%
PW7	Březová překližka	kroucení	5%
MDF5	Probarvená MDF	podélné trhliny	-
Beton	Betonová stěrka na MDF	změna barvy povrchu 15%	-
PS	Pěnové sklo	podélné trhliny	-
V1	Slámová deska	-	80%

Obrázek 13: Slámová deska, OSB/3 s protipožární úpravou, pěnové sklo, bambusová podlaha

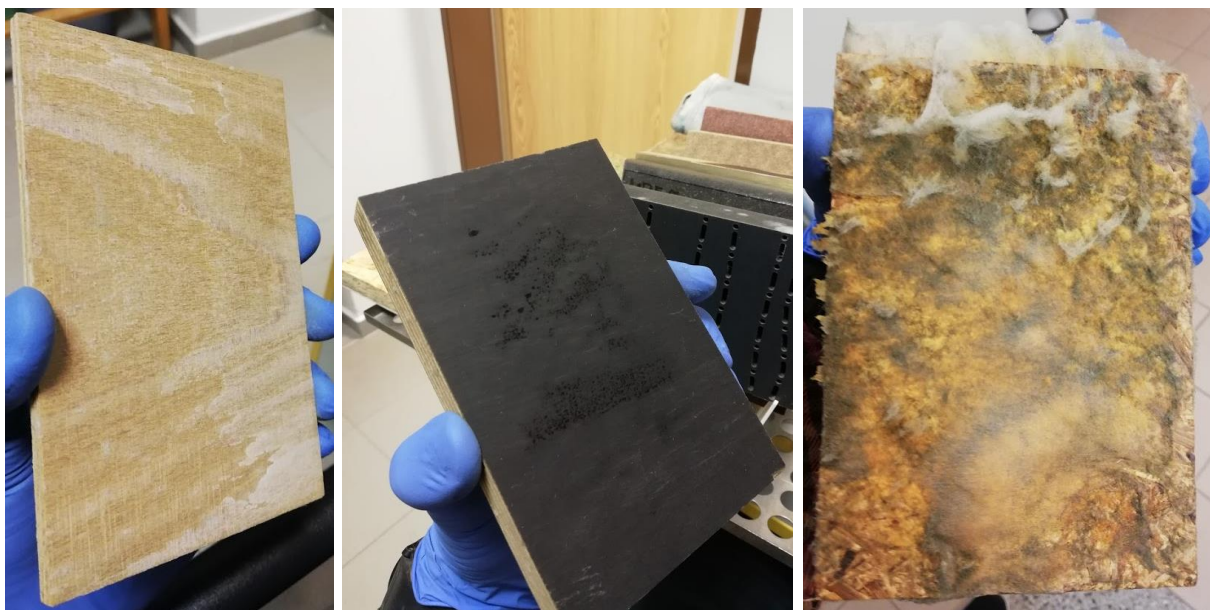
Ozn.	Materiál	Poškození vzorku	Napadení povrchu
B1	Bambusová podlaha	na nelakované straně	50%
OSB1	OSB/3 deska	bobtnání	plíseň na hranách
OSB2	OSB/3 s protipožární úpr.	bobtnání, oddělení požární ochr.	plíseň na hranách
M3	Modřín opalovaný + epoxidový nátěr	zezelenání epoxidu	-
O1	Organoid	-	60%
MDF1	MDF	-	plíseň na hranách
MDF3	Lakovaná MDF	-	10%
MDF5	Probarvená MDF	-	plíseň na hranách, 5%
MDF6	Izolační deska MDF	-	60%
MDF7	Zvukově izolační MDF	-	plíseň na hranách
PW5	Buková překližka + protipožární nátěr	mapy protipožárního nátěru	5%
PW8	Voděodolná překližka stavební	vlhké mapy 40%	plíseň na hranách
Beton	Betonová stěrka na MDF	změna barvy povrchu 20%	-
K2	Kompakt	odlesky/vlhké mapy 40%	plíseň na hranách
V1	Slámová deska	výtrusy	100%

Obrázek 14: Buková překližka + protipožární nátěr, voděodolná překližka stavební, slámová deska

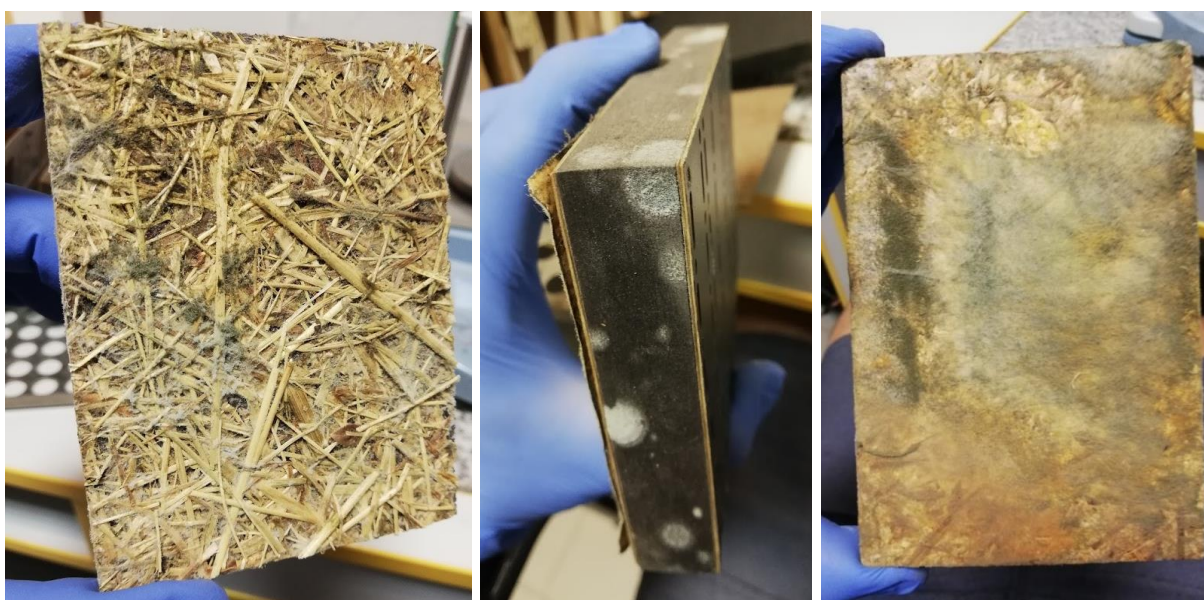
Ozn.	Materiál	Poškození vzorku	Napadení povrchu
B1	Bambusová podlaha	na nelakované straně	100%
OSB1	OSB/3 deska	výtrusy	plíseň na hranách
MDF3	Lakovaná MDF	výtrusy	10%
MDF7	Zvukově izolační MDF	plíseň v dutinách	plíseň na hranách, 10%
V1	Slámová deska	výtrusy	100%

Obrázek 15: Organoid, zvukově izolační MDF, Slámová deska

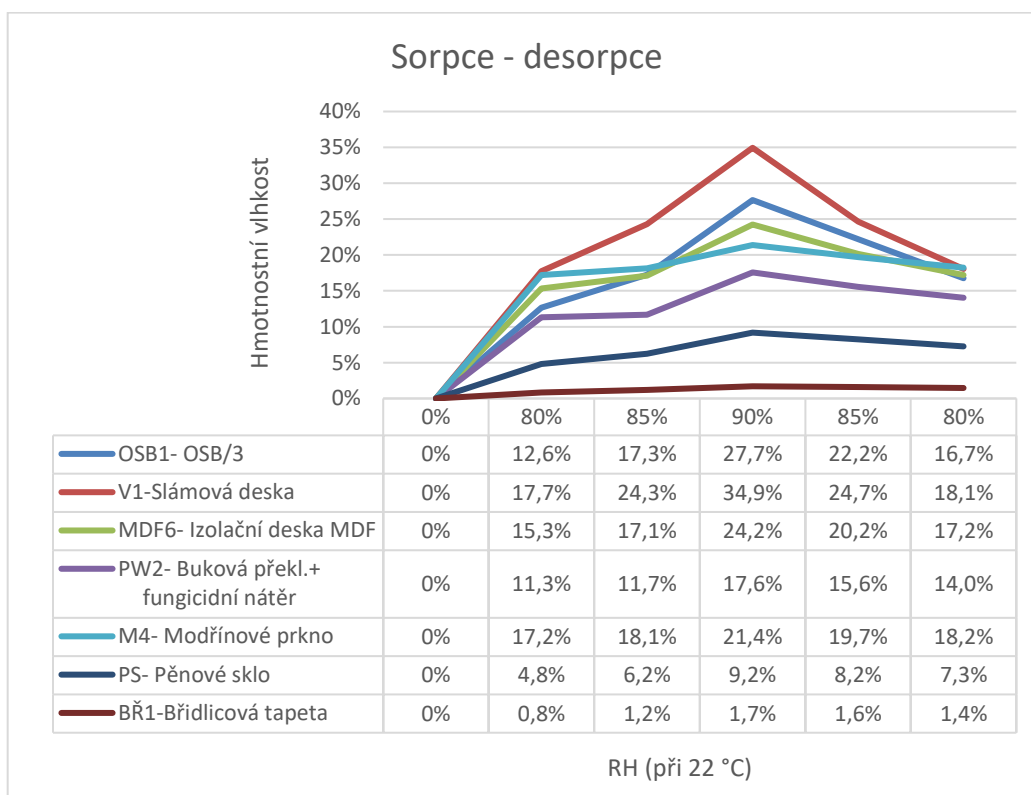
Při počátečním zvýšení RH měly organické materiály podobný průběh, ale při dalším zvýšení si tento gradient udržela pouze slámová deska a OSB/3. U ostatních organických materiálů se růst zpomalil. Při desorpci slámová deska vykazovala vlhkově pružné chování. Její vlhkosti se na shodných hladinách téměř sjednotily. Ostatní organické materiály při desorpci vykazovaly hysterezní chování a nedosáhly na shodné hodnoty při stejné vlhkově hladině. U většiny z nich se lišila dosažená rovnovážná vlhkost o 2 %, u OSB/3 dokonce téměř o 4 %.

Obrázek 17: Graf znázorňující jednotlivé sorpce-desorpce u vybraných stavebních materiálů

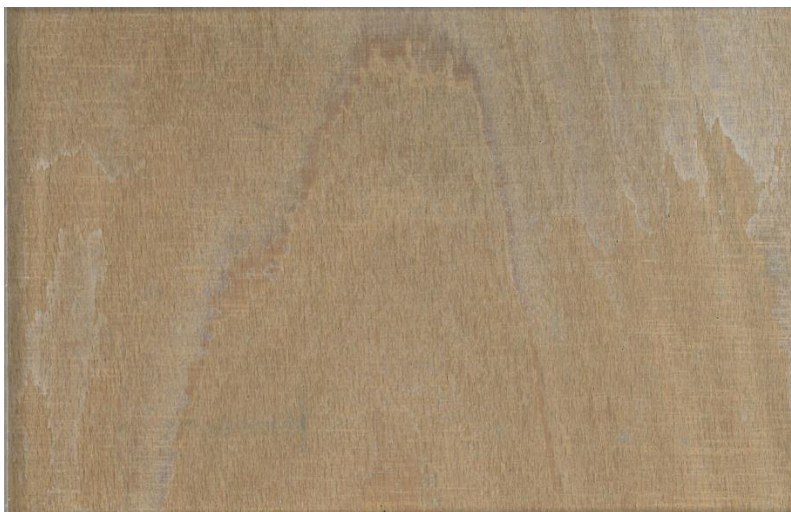
Po dobu zatížení do RH 85% nátěr nevykazoval žádné negativně ovlivňující vlivy na bukovou překližku. Při dalším zvýšení RH na hladinu 90 % se na 70 % povrchu vytvořily bílé mapy. Příčinou byla vysoká hygroskopicita nátěru a její následné vykrystalizování na povrchu překližky. Oproti neošetřené bukové překližce pojmula 2krát více vlhkosti.

Obrázek 24: *Mapy protipožárního nátěru (Pyroplex) na bukové překližce*

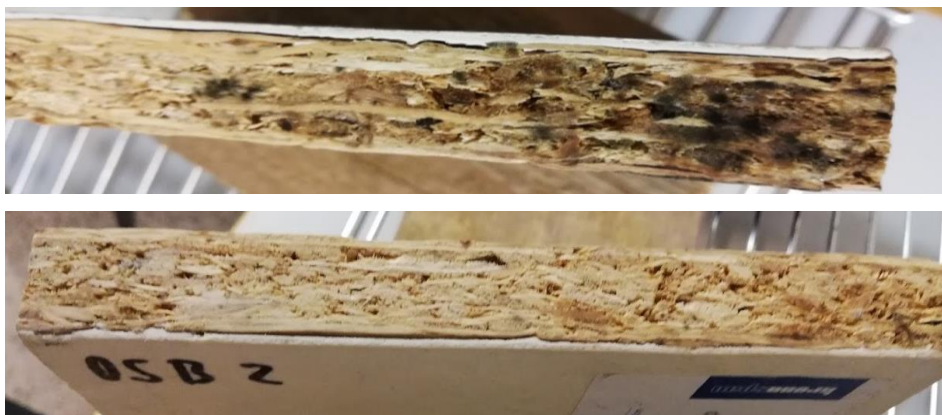
Nadále už k žádným změnám nedocházelo, jelikož pnutí mezi dvěma rozdílnými povrchy bylo uvolněno.

Obrázek 25: Oddělení protipožární vrstvy na vzorku OSB/3 s protipožární úpravou

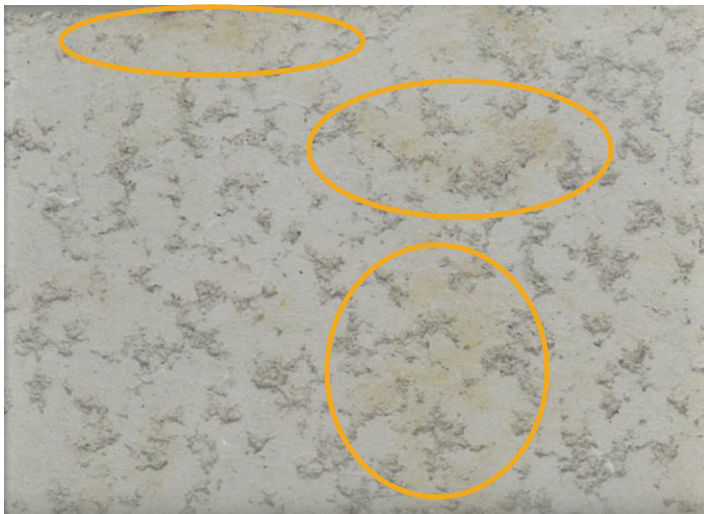
Betonová stěrka se ve vlhkém prostředí projevila jako barevně nestálá. Při RH 80% (viz. obr. 26) (sorpce) se na jejím povrchu objevily žluté skvrny. Ty se zvyšující vlhkostí zvýšili své procentuální zastoupení na povrchu. Při desorpcích se jimi zastoupená plocha nijak nezmenšoval, ale ani nezvětšovala.

Obrázek 26: Zabarvení betonové stěrky při RH 85%

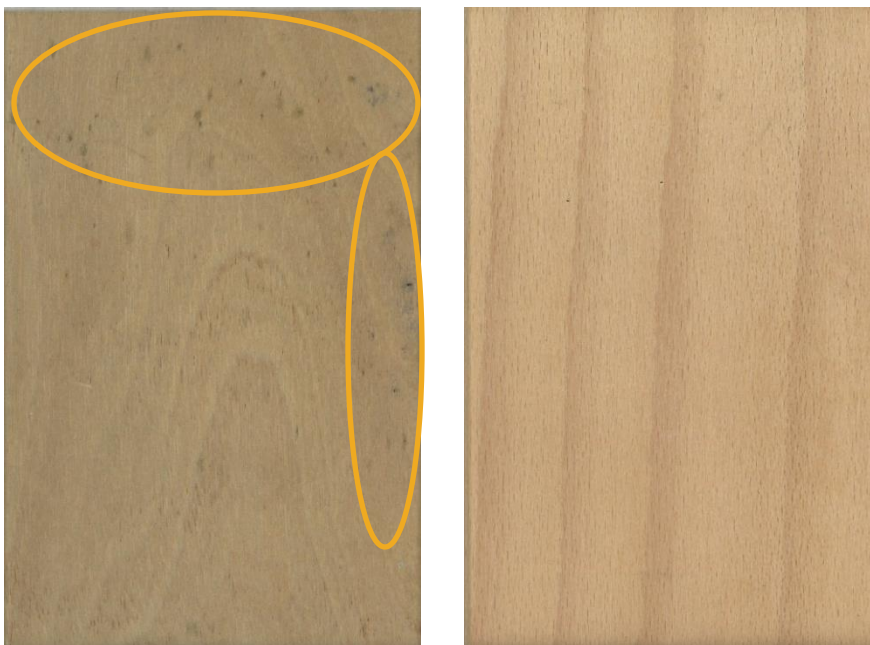
Překližkové desky byly bez rozdílu porostlé plísněmi na neošetřených hranách. Velkou roli hrály povrchové úpravy, které fungicidní nátěry ochránily velice spolehlivě. Také se prokázal rozdíl mezi měkkým a tvrdým dřevem. Březová překližka při posledním zvýšení RH na 90 % byla více postižena než buková překližka (viz. obr. 27).

Obrázek 27: Vyznačená lokální ložiska na březové překližce, buková překližka bez napadení RH 90% (6. cyklus)

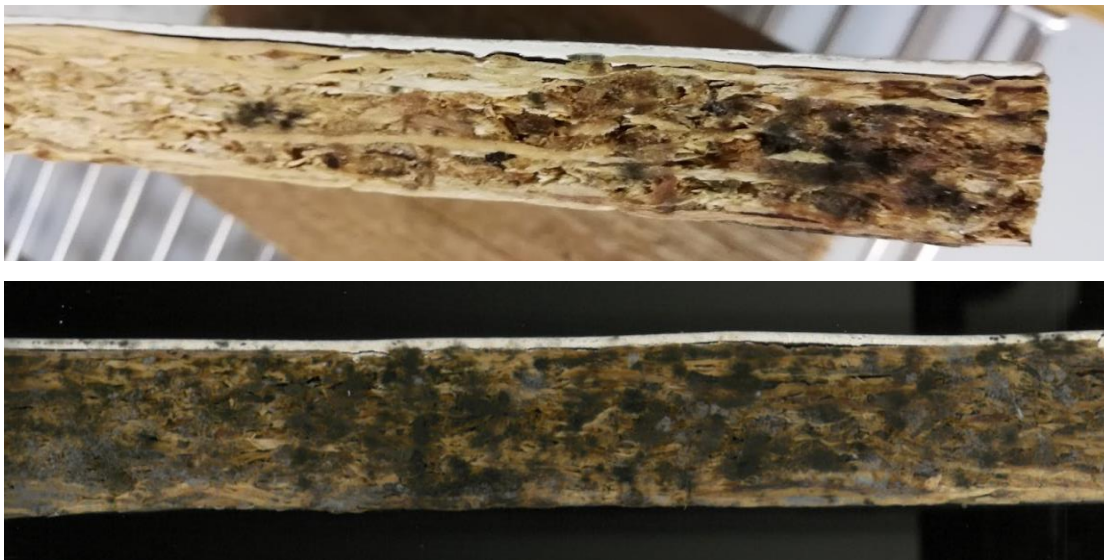
Na obr. 28 jsou zachyceny shodné hrany v rozdílných fázích zkoušky. První hrana je vyobrazena při RH 90% (3. cyklus), druhá hrana je vyobrazena z RH 90% (6. cyklus). Jedná se o horní hranu materiálu, která dokládá větší náchylnost ke vzniku plísní.

Obrázek 28: Horní hrana OSB/3 s protipožární úpravou RH 90% (3. cyklus), RH 90% (6. cyklus)

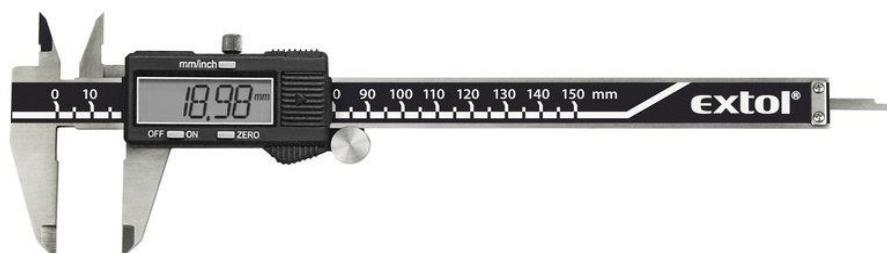
Obrázek 30: Posuvné měřidlo

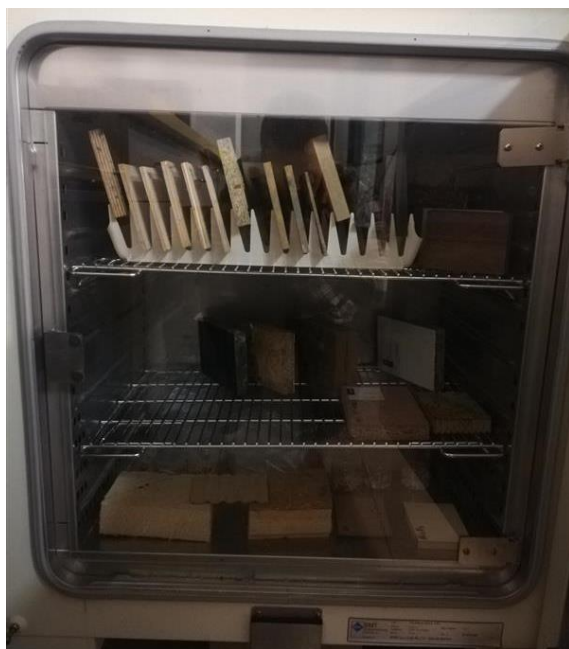
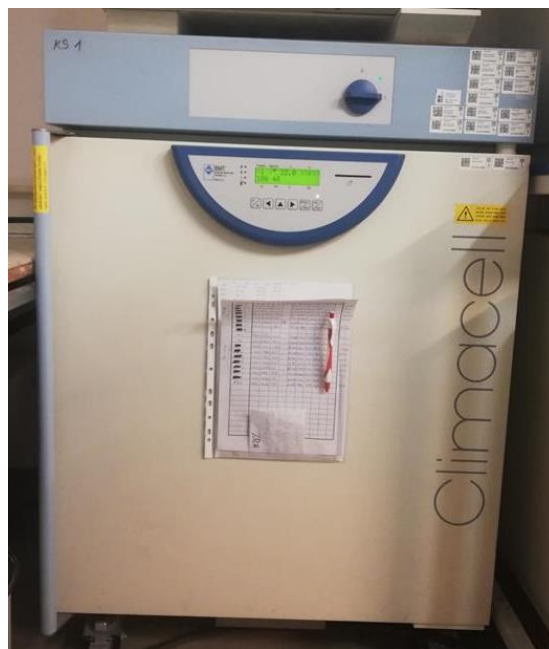
Obrázek 31: Klimatizační komora

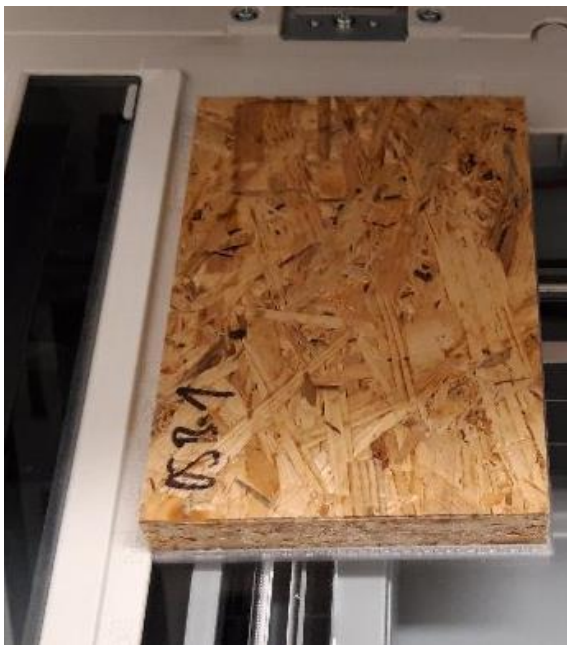
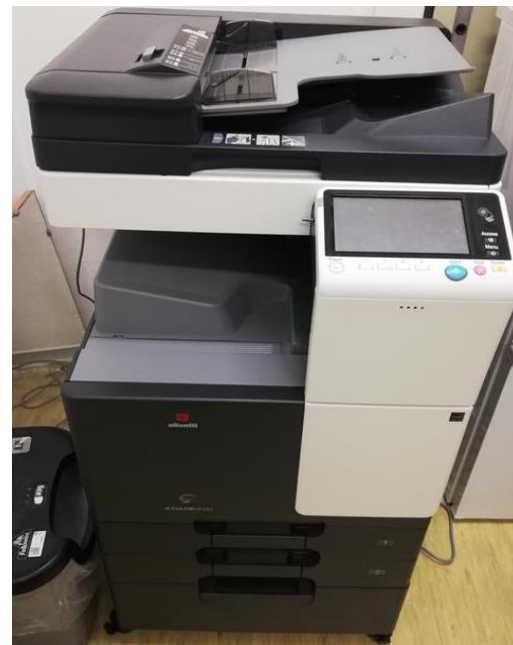
Obrázek 33: Skenování vzorků na distančním rámečku

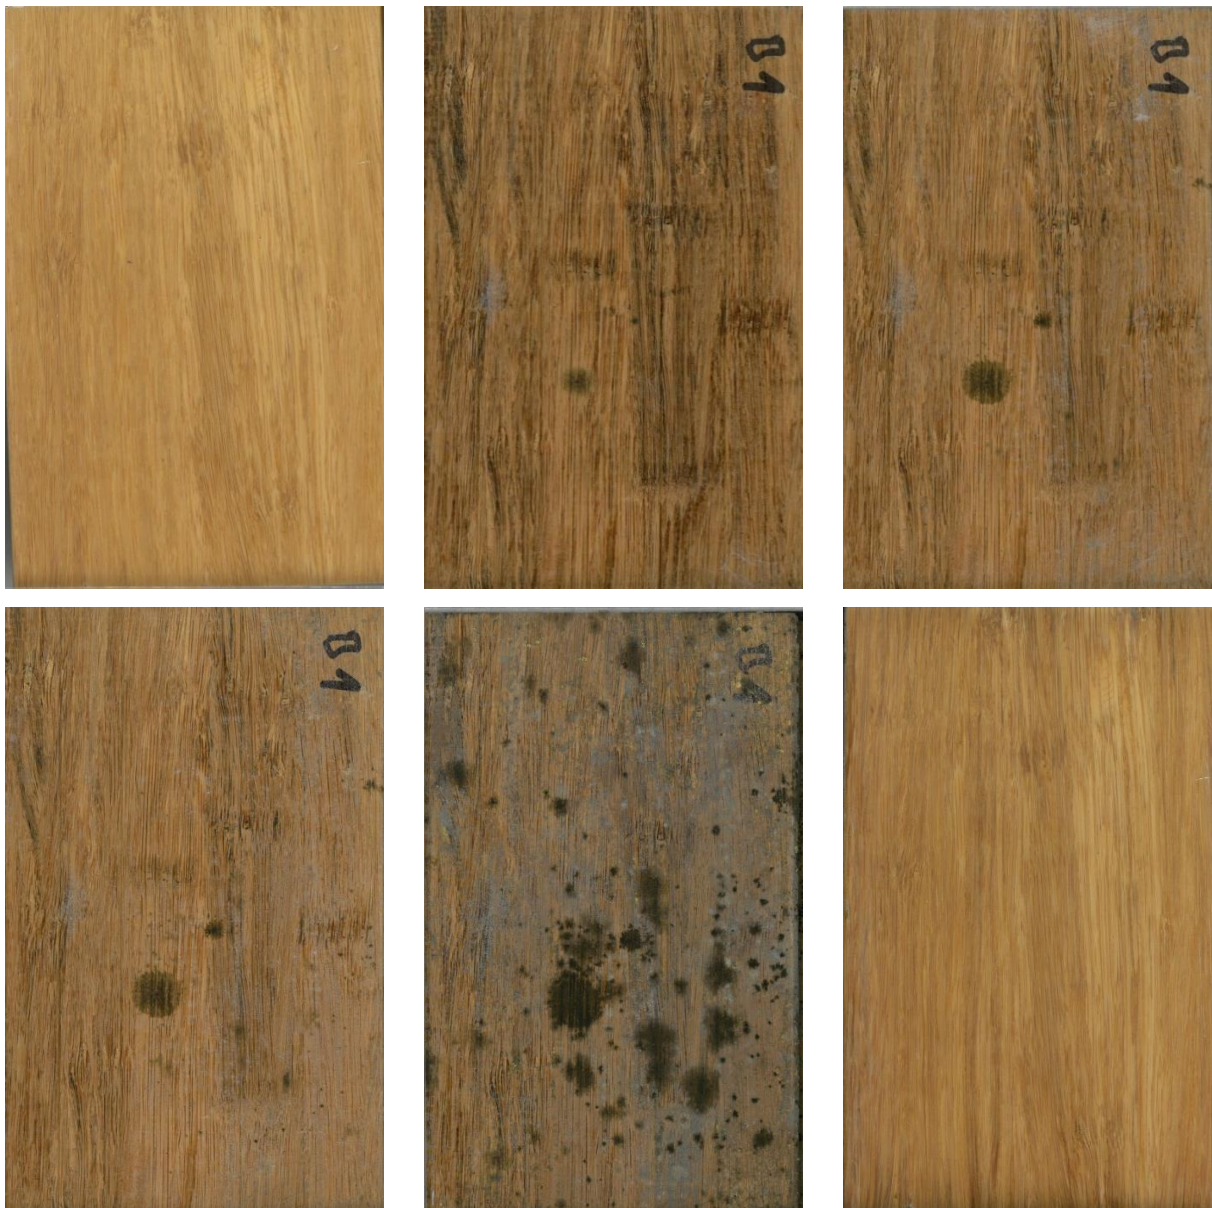
Rozdíl při ošetření čelní strany lakem od výrobce. Lakovaná strana je na 1.obrázku zleva a na obrázku posledním.

Obrázek 37: B1 – Bambusová podlaha: Rh: 0% (čelní str.), 90%, 85% (desorpce), 80% (desorpce), 90%, 90% (čelní str.)

Strana ošetřena tvrzeným lakem nevykazovala po celou dobu zkoušky žádné napadení. Neošetřené hrany a spodní strana podlahy při RH 90% byly napadeny do 10 %. Po snížení RH se razantně zvýšilo procentuální zastoupení plísně na povrchu (RH 85% (desorpce) – 50%, RH 80% (desorpce) – 100%). I při skokovém zvýšení RH v posledním cyklu zůstal lak naprosto rezistentní (viz. obr. č. 37.).

Dřevěné masivní povrchy jako gujak a modřín se prokázaly jako velice vhodné a po celou dobu nebyly patrné změny. Zástupcem měkkých rychle rostoucích dřevin je bambusová podlaha. Ta díky svým kapilárním silám pojmula velké množství vlhkosti a její povrch byl na konci testu z více než 90 % pokryt plísní (viz. příloha obr. 37).
