Úpravy SSZ v Praze v době nouzového stavu

Ing. Tomáš Havlíček, Ph.D.; tomas.havlicek@tsk-praha.cz

Technická správa komunikací hlavního města Prahy, a.s. – Úsek dopravního inženýrství, Řásnovka
770/8, 110 00 Praha 1

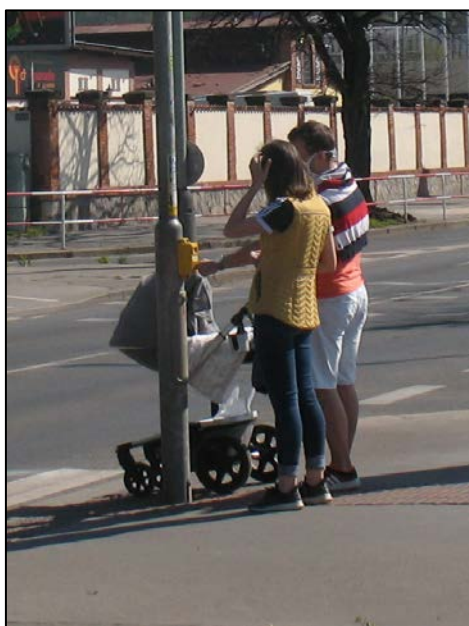
Obr. 1 Chodec mačkající tlačítko na SSZ 7.179

Za zmínku jistě stojí přechod u Karlova mostu (SSZ 1.035), kde za dobu měření zmáčknul tlačítko pouze jediný chodec. Oproti ostatním sledovaným lokalitám to je abnormální hodnota, kterou si lze vysvětlit snad jedinečně tím, že přechod byl v době průzkumu celý ve stínu od přilehlé budovy a chodci, kteří k tomuto přechodu přicházejí zpravidla zpříma, velmi dobře a dlouho dopředu viděli svítící nápis „ČEKEJTE“ na tlačítku. Z toho lze usuzovat, že pokud by byl chodec lépe informován (např. zakrytím či přeplepením tlačítka), pravděpodobně by opatření lépe splnilo účel. Například u tramvajové smyčky na Bílé Hoře (SSZ 6.128) zmáčkli tlačítko všichni chodci, kteří přišli k přechodu jako první. **Lze se tedy domnívat, že takový stav není v souladu s očekáváním, se kterým bylo toto opatření na SSZ v Praze zaváděno.**

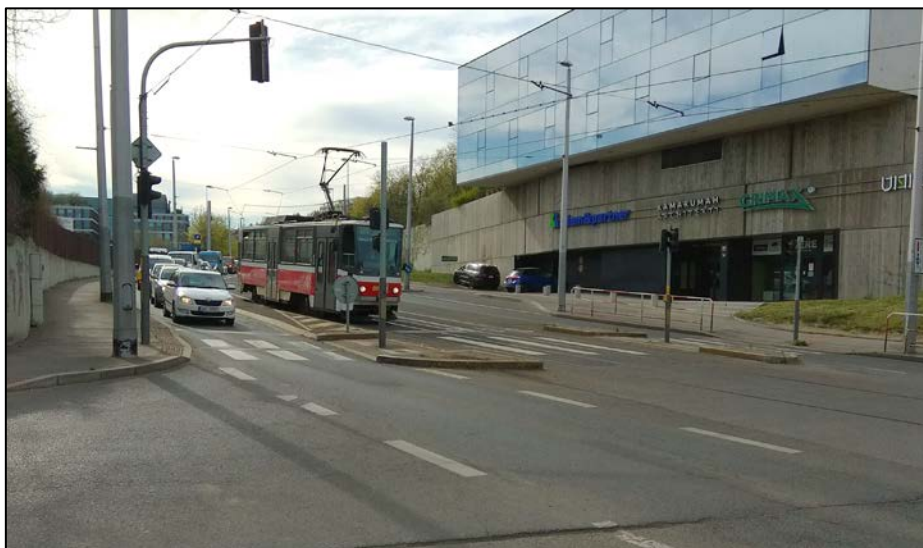
Obr. 2 Zbytečné zastavení vozidel i tramvaje na SSZ 5.553 Radlická – Pechlátova

Další kritické místo vzniklo na zdánlivě bezvýznamné křižovatce Radlická – Pechlátova (Obr. 2). Jak tabulka 1 napovídá, zde se realizovala téměř všechna přerušení volna hlavního směru bezdůvodně, což při délce cyklu 64 sekund a délce přerušení 32 sekund znamenalo snížení kapacity Radlické ulice na polovinu. Zejména ve směru z centra fronty obvykle nebývají a opatření zde dokázalo vyvolat frontu dlouhou 1,5 km s dosahem do výjezdu z tunelu Městského okruhu (rozsah fronty ilustrován na Obr. 4). Řešením v tomto místě bylo nastavení dispečerského programu s délkou cyklu 100 sekund.

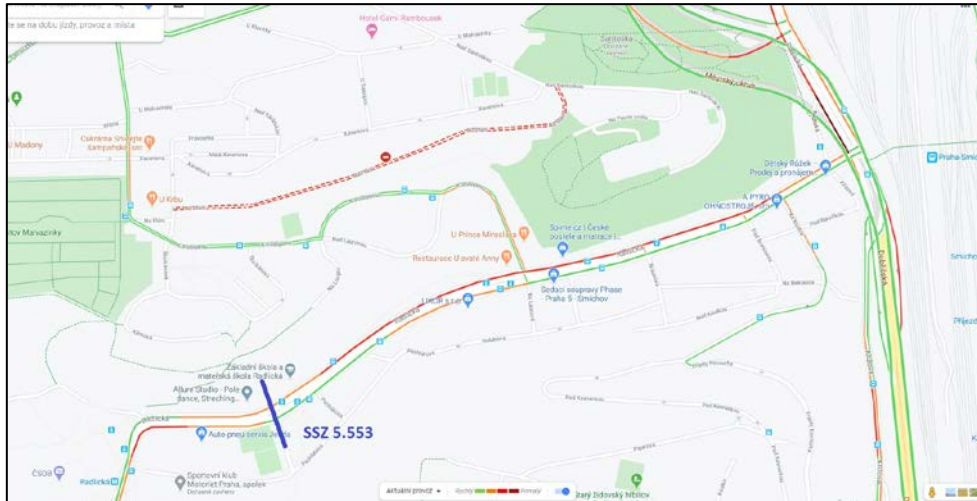
Obr. 4 Fronta vozidel na Radlické ulici od východu (14. 4. 2020, 17:15 h) [1]
