**ČESKÉ VYSOKÉ UČENÍ TECHNICKÉ V PRAZE
FAKULTA STROJNÍ
ÚSTAV MATERIÁLOVÉHO INŽENÝRSTVÍ**

BAKALÁŘSKÁ PRÁCE

**VYUŽITÍ TENKÝCH POVLAKŮ PALIVOVÉHO POKRYTÍ JADERNÝCH
ELEKTRÁREN PRO ZVÝŠENÍ JEHO ODOLNOSTI PŘI HAVARIJNÍCH SITUACÍCH
COATINGS APPLICATION FOR ENHANCEMENT OF NUCLEAR FUEL CLADDING
BEHAVIOR DURING ACCIDENTAL CONDITIONS**

PRAHA 2020

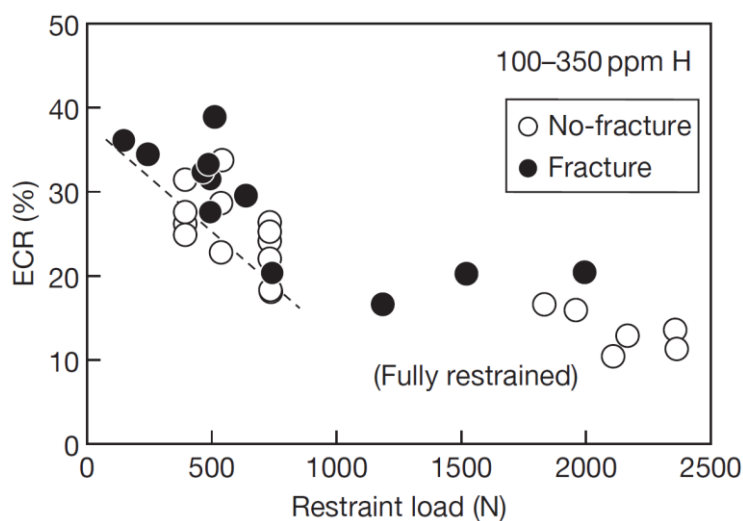
Obrázek 6: Závislost axiálního zatížení na způsobeném (ne)přetržení palivového pokrytí [31]

Kritérium na základě provedených experimentů na slitině Zircaloy-4 s absorbovaným množstvím vodíku 100 až 350 ppm je znázorněno na obrázku 6. Stanovení ECR probíhá podle korelace Baker-Just, viz kapitola 2.3, rovnice (2).

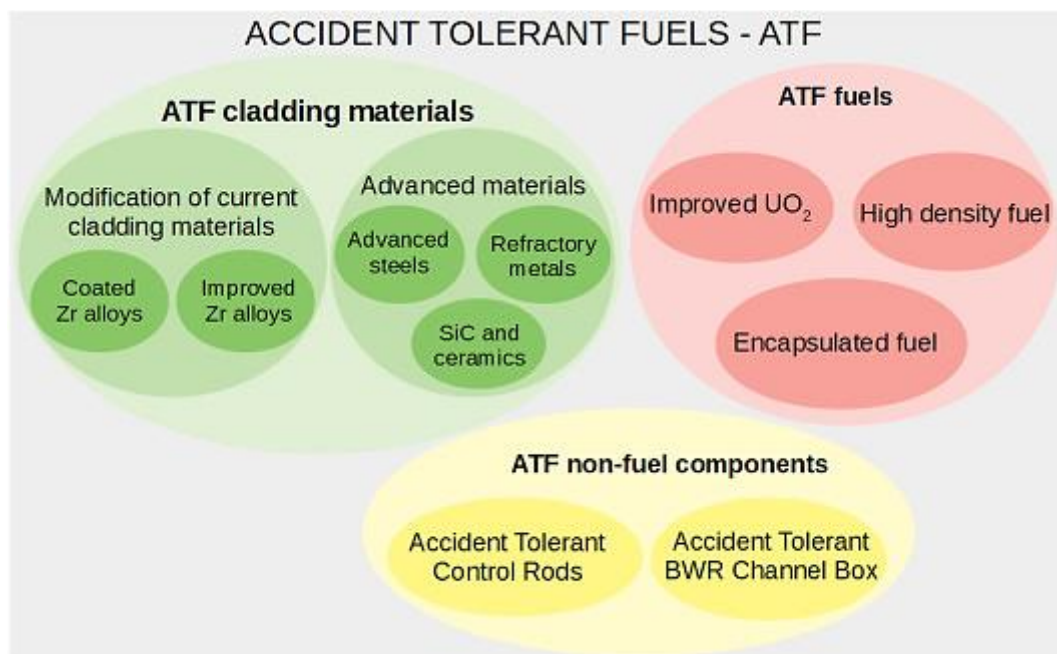
Obrázek 7: Možné koncepty paliv se zvýšenou odolností [33]

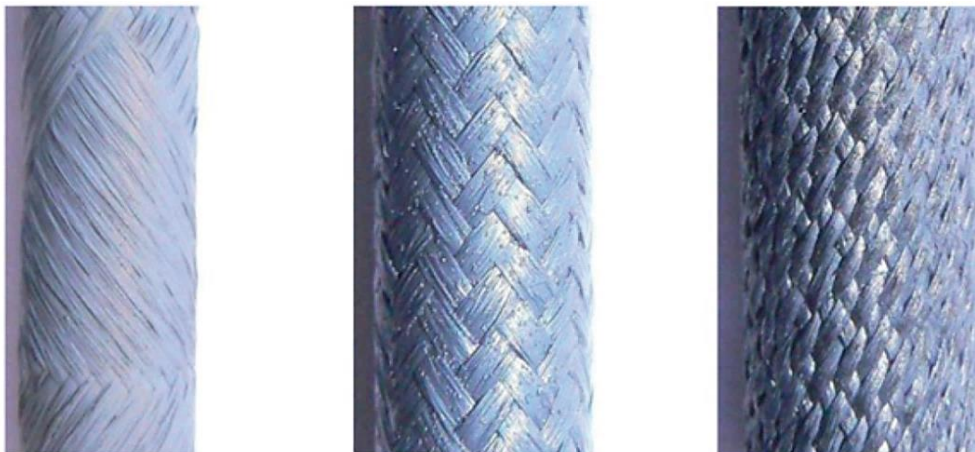
Obrázek 8: Uvažované vláknité struktury SiC/SiC [37]

Kompozitní materiál na bázi karbidu křemíku se skládá ze SiC matrice vyztužené vlákny SiC. Často proto bývá označován též SiC/SiC. Ukázka možné vláknité struktury na obrázku 8. Díky výborným vlastnostem našel materiál využití v náročných aplikacích v letectví a kosmonautice. Snaha o využití v jaderné energetice přetrvává již po mnoho desetiletí, rozšíření však brání stále nedostatečné znalosti chování materiálu v prostředí jaderného reaktoru [37].

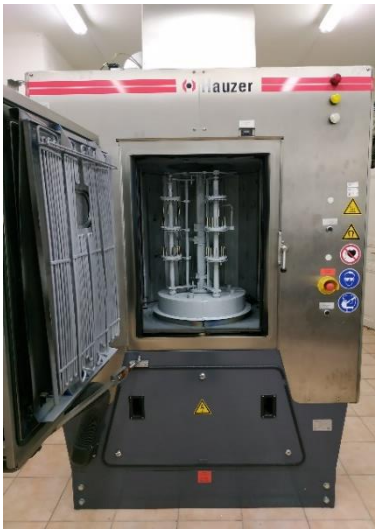
Obrázek 9: Přístroj Hauzer Flexicoat 850

Zařízení Hauzer Flexicoat 850, viz obrázek 9, umožňuje nanášet vícevrstvé povlaky v závislosti na použitých terčích. Pro účely této práce byl použit 99,6 % Cr terč. Depoziční teplota byla 250 °C, tedy ještě nižší než běžná pracovní teplota v aktivní zóně reaktoru, nedošlo tedy k žádným negativním jevům ovlivňujícím vlastnosti Zr slitiny. Komora zařízení byla před nanášením vyčištěna. Následný proces depozice probíhal v argonové atmosféře za tlaku 0,2 Pa.

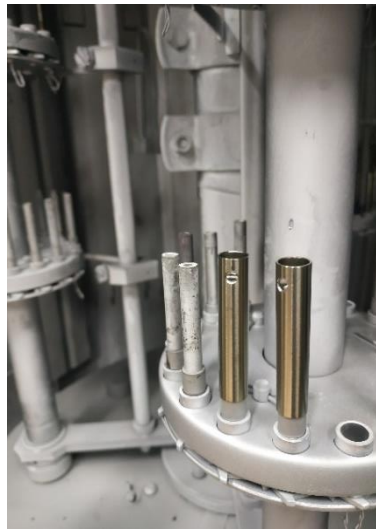
Obrázek 10: Vzorky v přístroji před nanesením povlaku

Umístění vzorků na dvouosé rotaci v povlakovacím zařízení, viz obrázek 10, zajistilo homogenní pokrytí povrchu vzorku. Vnitřek vzorků byl zakryt proti nežádoucímu nanesení coatingu z vnitřní strany. Samotný proces nanášení trval 16 hodin, poté byly vzorky vyndány. Vzorky s naneseným povlakem jsou zachyceny na obrázku 11.

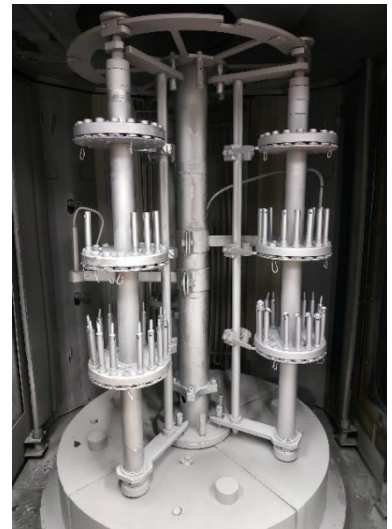
Obrázek 11: Vzorky s již naneseným Cr povlakem

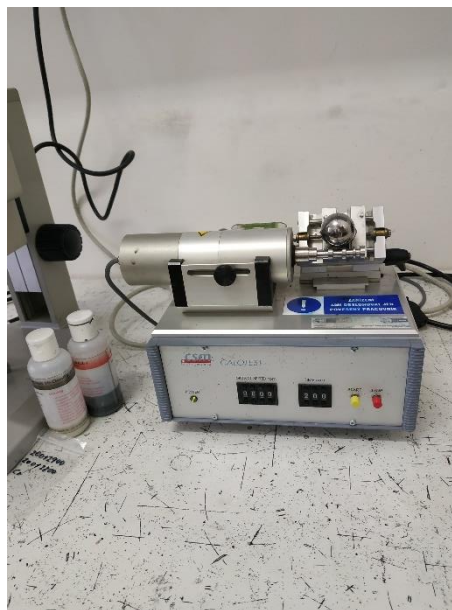
Obrázek 12: Zkušební zařízení Calotest CSM Compact

Po nanášení byla ověřena tloušťka povlaku na testovacím tělísku metodou kalotest pomocí zařízení CSM Instruments Calotest Compact, viz obrázek 12. Při kalotestu bylo testovací tělísko upnuto do čelistí a pomocí koule o průměru 30 mm byla vytvořena kalota. Průběh kalotestu zachycen v příloze na obrázku P2. Na optickém mikroskopu byl poté změřen průměr jednotlivých vrstevnic. Tloušťka povlaku Z [μm] byla vypočítána podle rovnice (8), kde $r_{1,2}$ [μm] značí příslušné poloměry a ϕ je průměr koule v μm .

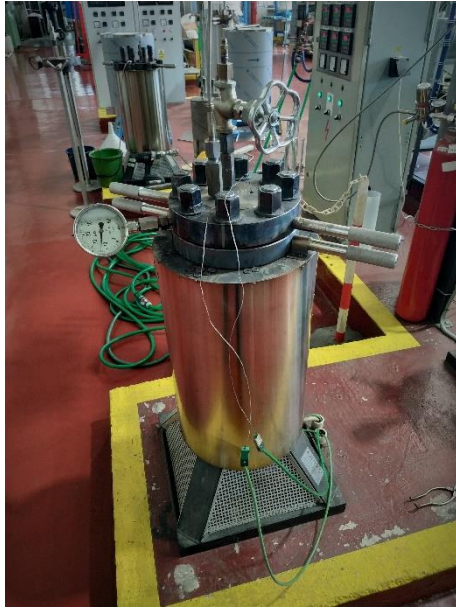
Obrázek 13: Autokláv

Před-oxidace byla provedena v autoklávu v prostředí páry za teploty 500 °C při tlaku 11 MPa. Testovací autokláv je zachycen na obrázku 13. Vzorky byly v autoklávu po dobu 20 hodin, následně byly pomalu ochlazeny uvnitř autoklávu. Po otevření autoklávu byly vzorky usušeny, změřeny a zváženy pro stanovení hmotnostního přírůstku. Vzorky na stojanu po otevření autoklávu zachycuje obrázek 14. Na vzorcích s naneseným povlakem jsou viditelné skvrny z důvodu odlišné drsnosti povrchu. Povrch s povlakem má větší drsnost, snáze a déle se na něm proto drží vlhké kapky vznikající při vypnutí autoklávu za poklesu teploty a tlaku. Při osychání poté dochází k tvorbě skvrn.

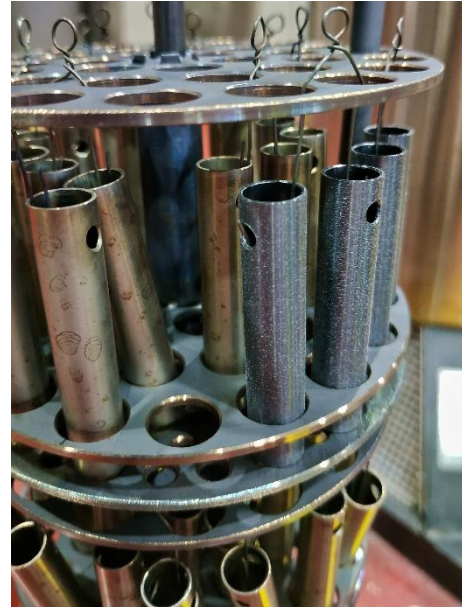
Obrázek 14: Před-oxidované vzorky po vytažení z autoklávu

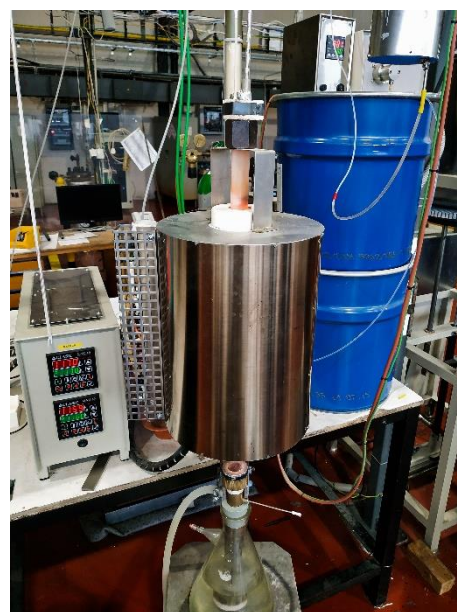
Obrázek 16: Odporová pec

Dobu od zahřátí paliva po účinné zahájení ochlazování aktivní zóny při havárii LOCA simuluje vysokoteplotní oxidace. Experimenty byly prováděny v odporové peci v prostředí argonu a páry při atmosférickém tlaku. Schéma aparatury je na obrázku 15, odporová pec na obrázku 16.

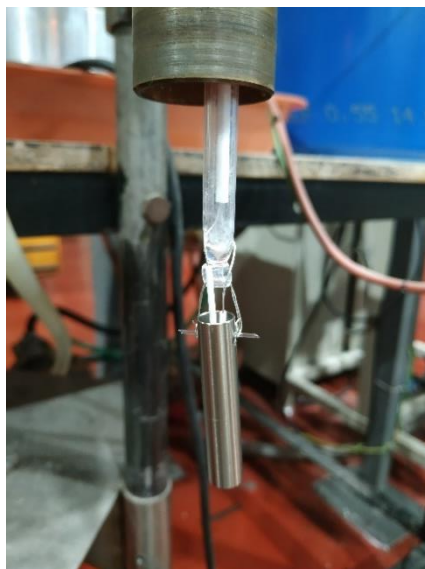
*Obrázek 18: Uchycení vzorku
skleněnou závlačkou*

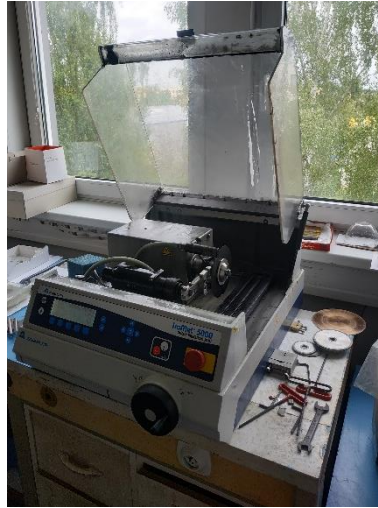
Obrázek 20: Pila Buehler IsoMet 5000

Za účelem provedení dalších experimentů byly zoxidované vzorky nařezány lineární pilou Buehler IsoMet 5000, viz obrázek 20, na menší segmenty. Z každého vzorku byl zhotoven jeden prstýnek o délce 7 mm na zalití pro účely optické metalografie, dále 4 vzorky o délce 7 mm pro provedení tlakových zkoušek a 1 vzorek o délce 1 mm pro zjištění obsahu vodíku. Proces řezání zachycen v příloze na obrázku P8.

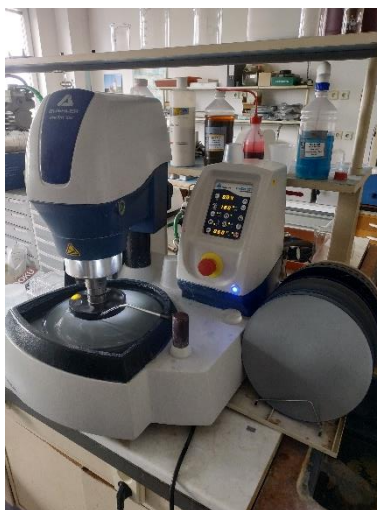
Obrázek 21: Příklad přístroje Buehler AutoMet 250

Pro účely metalografického hodnocení byly rovněž vzorky zality do pryskyřice EpoFix Hardener. K nutné identifikaci konkrétních segmentů byly vzorky náležitě označeny. Proces zalévání vzorků zachycen v příloze na obrázku P10. Následně z nich byly na poloautomatické brusce s leštičkou Buehler AutoMet 250 vytvořeny metalografické výbrusy. Bruska/leštička značky Buehler zachycena na obrázku 21.

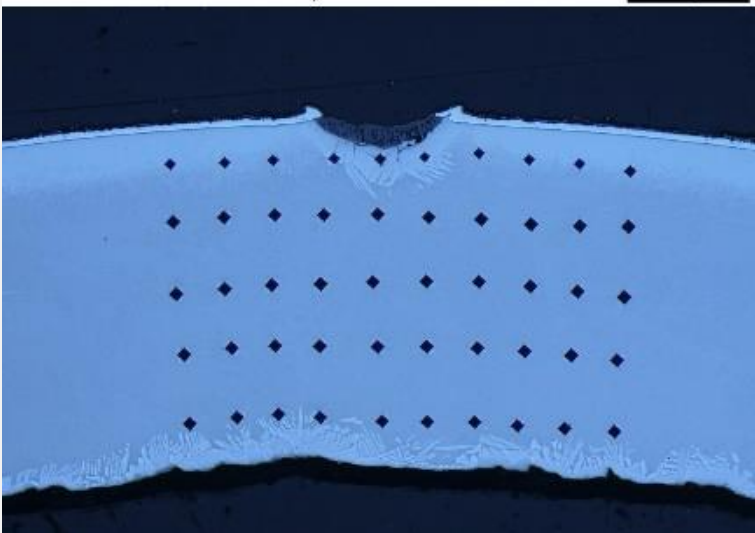
Číselné označení	Popis poškození	Fotografie
1	Rovnoměrný vryp jdoucí zcela skrze povlak Fáze α -Zr(O) roste zcela	<div style="display: flex; justify-content: space-between; align-items: center;"> ACr5-2008 1200 °C 4,5 min 200 μm </div>

<p style="text-align: center;">Obrázek 23: Rovnoměrný vryp</p>

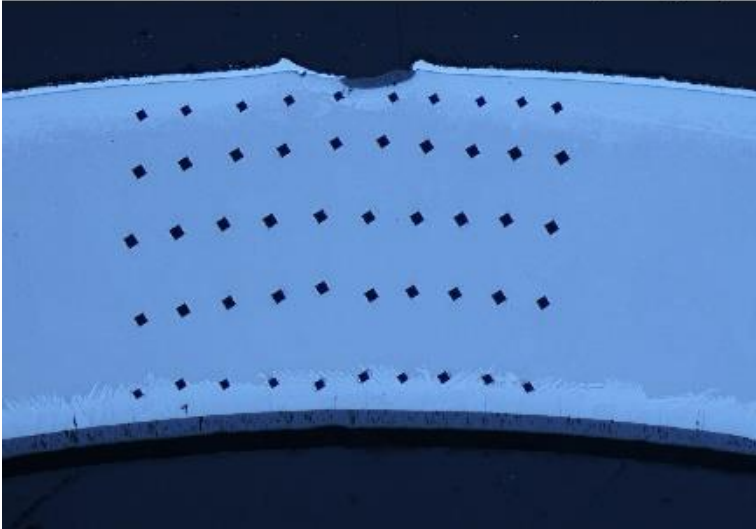
Číselné označení	Popis poškození	Fotografie
2	<p>Nerovnoměrný vryp zasahující jen lokálně skrze povlak</p> <p>Fáze α-Zr(O) roste částečně</p>	<p>ACr5-2005 1200 °C 3 min <u>200 μm</u></p>

<p style="text-align: center;">Obrázek 24: Částečný vryp</p>
3	<p>Vryp pouze zamačkává povlak, nemá vliv na základní materiál</p> <p>Fáze α-Zr(O) neroste</p>	<p>ACr5-2015 1200 °C 9 min <u>200 μm</u></p>

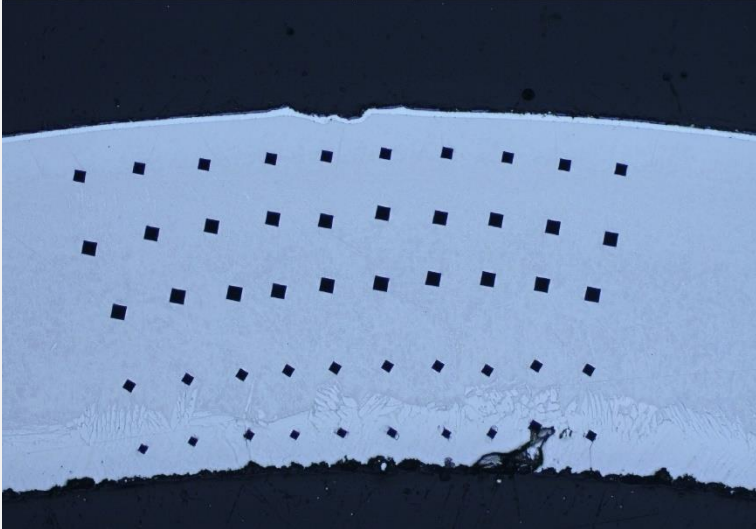
<p style="text-align: center;">Obrázek 25: Vryp zamačkávací povlak</p>

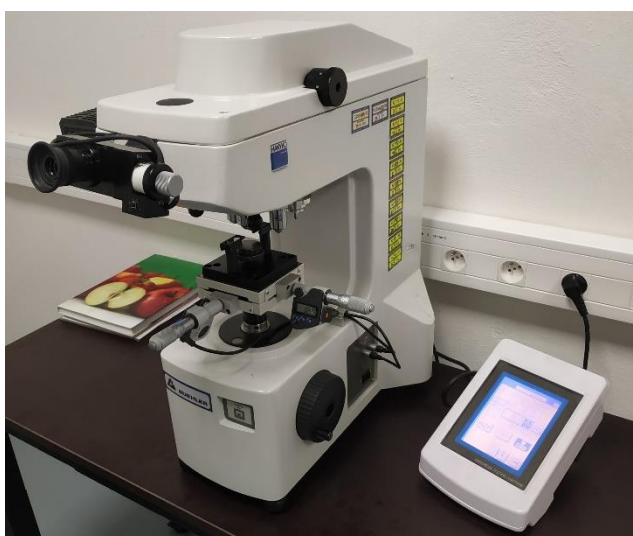
Obrázek 26: Zkušební zařízení Buehler Micromet 5114

Vzhledem k nehomogenitě struktury materiálu (různé fáze s odlišnou tvrdostí) byla pro zkoušku tvrdosti zvolena metoda dle Vickerse vhodná pro svoji vysokou univerzálnost. Metalografické výbrusy byly podrobeny zkoušce mikrotvrlosti na přístroji Buehler Micromet 5114, viz obrázek 26. Zařízení se skládá z optického mikroskopu, definovaného indentoru konkrétních rozměrů a sady čoček pro různá zvětšení. Indentorem je podle

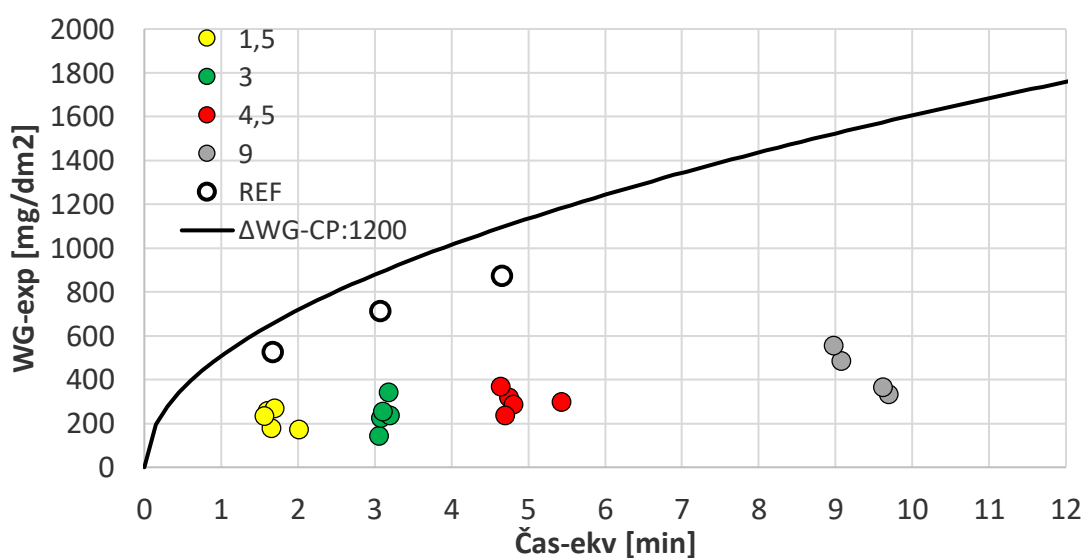
Obrázek 31: Srovnání hmotnostních přírůstků vzorků s povlakem a bez povlaku

Na obrázku 31 je grafické srovnání hmotnostních přírůstků vzorků s povlakem (barevně) a bez povlaku (REF) pro příslušné časy vysokoteplotní oxidace. Plnou čarou je v grafu vynesena vypočtený hmotnostní přírůstek pro teplotu 1200 °C podle vztahu Cathcart-Pawel. Z rozložení je zjevné, že vzorky bez povlaku vykazují mnohem vyšší hmotnostní přírůstky.

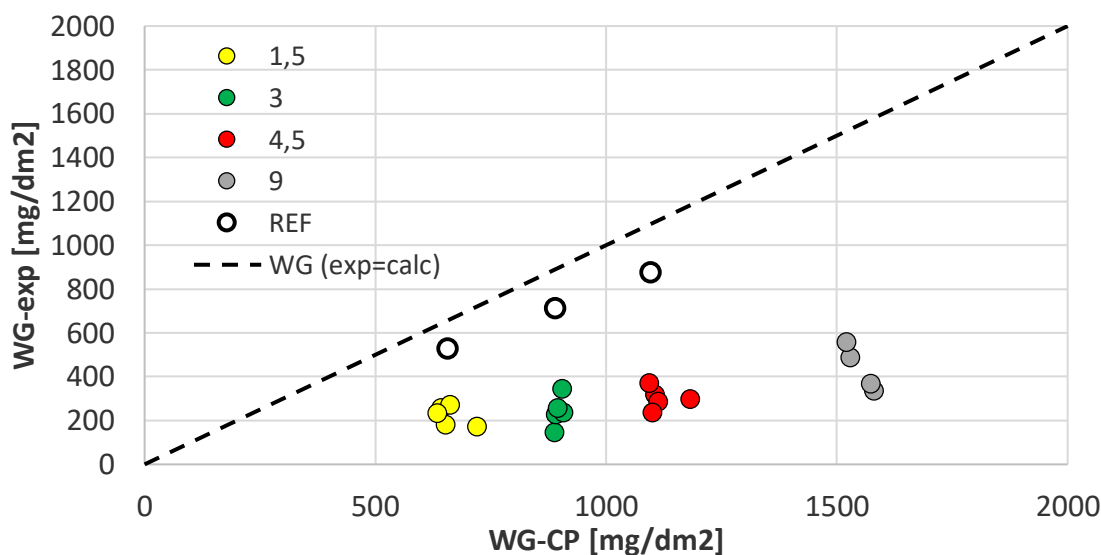
Obrázek 32: Srovnání experimentální a vypočtené hodnoty hmotnostních přírůstků

Na obrázku 32 níže je obdobné srovnání. Na ose y jsou vyneseny experimentálně zjištěné hodnoty a na ose x předpokládané dosahované hodnoty získané výpočtem na základě korelace Cathcart-Pawel. Rovnovážný stav, při kterém je experimentální hodnota rovna vypočtené, znázorňuje čárkovaná čára. Z vyhodnocení lze konstatovat, že vzorky bez ochranného povlaku vykazují nárůst experimentálně zjištěného hmotnostního přírůstku v souladu s výpočtem podle korelace Cathcart-Pawel.

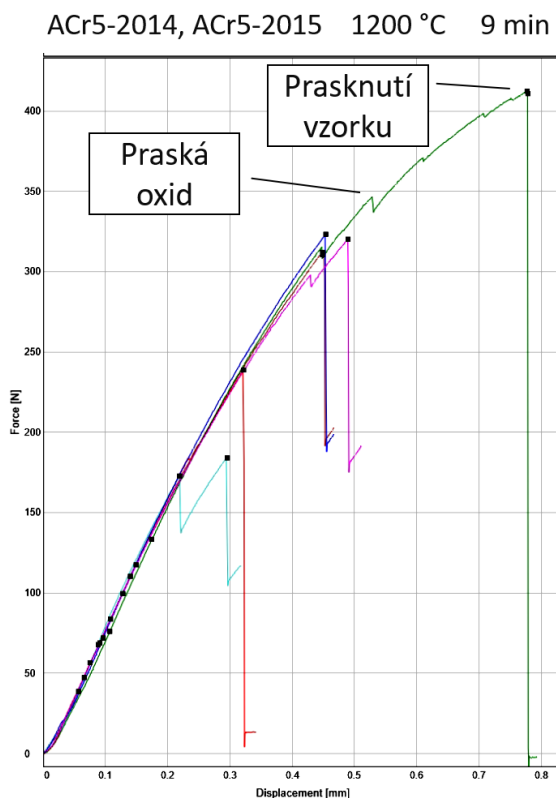
Obrázek 34: Pracovní diagram průběhu zkoušky ze zkušebního zařízení

Typický průběh pracovního diagramu pro provedené tlakové zkoušky je zobrazen na obrázku 34. Pokud nedošlo k prasknutí vzorku a byla pouze iniciována trhлина, takový moment je na průběhu zachycen poklesem síly, viz obrázek 35. U některých vzorků nedošlo k poklesu síly ani při posunu 2 mm, zkouška byla tedy ukončena a za zbytkovou tažnost bylo zapsáno „větší než maximální naměřená hodnota“.

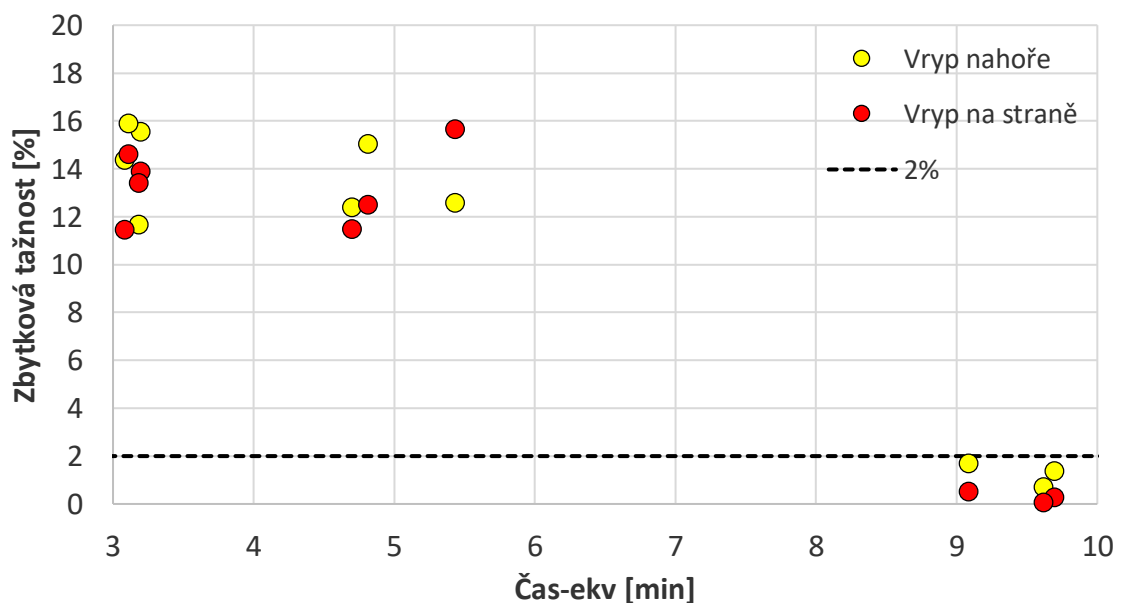
Obrázek 37: Závislost zbytkové tažnosti na ekvivalentním času oxidace (opakované měření)

Z výsledků není patrný vliv vrypu na ztrátu tažnosti. Všechny vzorky však při zkoušce vykazovaly stejnou charakteristiku, a sice praskaly vždy na straně, v místech nejvíce vzdáleným čelistem zkušebního zařízení. Proto bylo provedeno opakované měření, během kterého byl vzorek natočen tak, aby byl vryp vždy na straně. Takové zkoušky lze považovat za konzervativnější. Porovnání zbytkové tažnosti pro vzorky s vrypem mířícím nahoru a vrypem natočeným o 90° zobrazeno na obrázku 37.

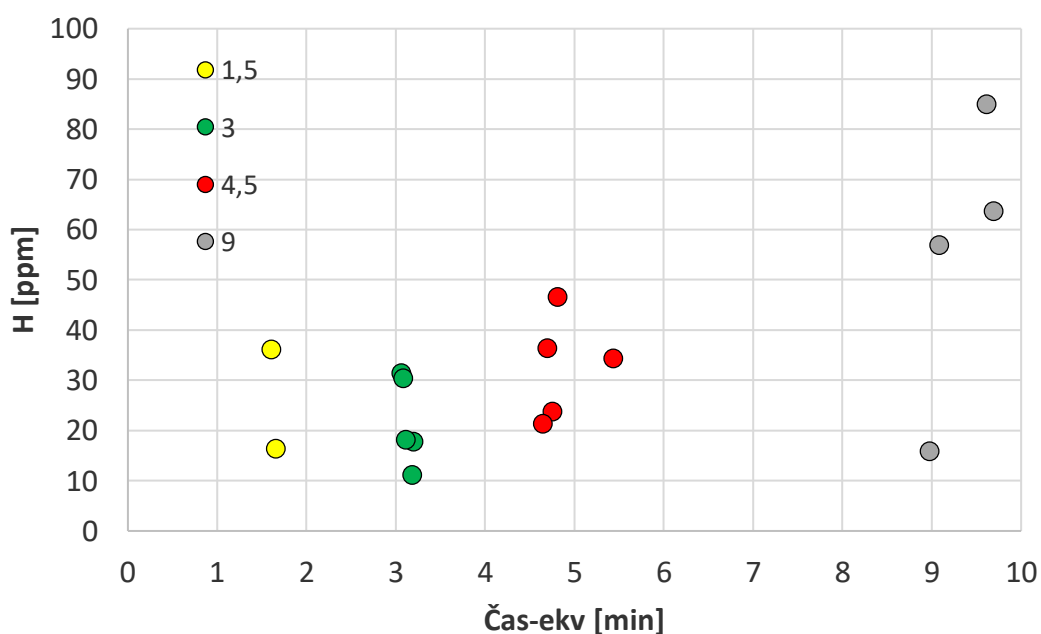
Obrázek 38: Závislost obsahu vodíku na ekvivalentním času oxidace

Z výsledků zkoušek je patrné, že ochranná povrchová vrstva chromu brání zvýšené absorpci vodíku. Po dobu krátkých expozic (1,5; 3 a 4,5 minuty) téměř nedochází k absorpci vodíku, respektive je jeho obsah prakticky zanedbatelný. K nárůstu měřeného obsahu vodíku nad hodnotu 50 ppm došlo až u většiny 9 minut oxidovaných vzorků. Naměřené hodnoty ve vztahu k ekvivalentnímu času vysokoteplotní oxidace zobrazeny na obrázku 38.

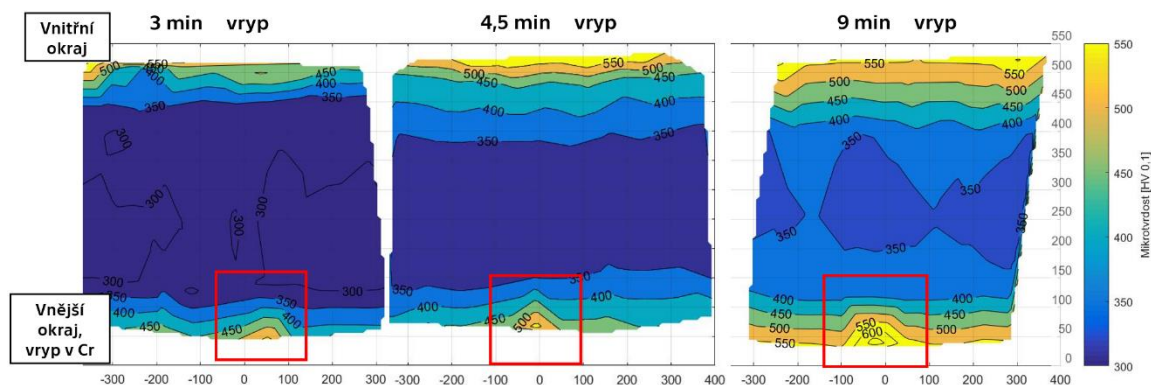
Obrázek 42: Porovnání vrstevnicových map tvrdosti pro vzorky s vrypem

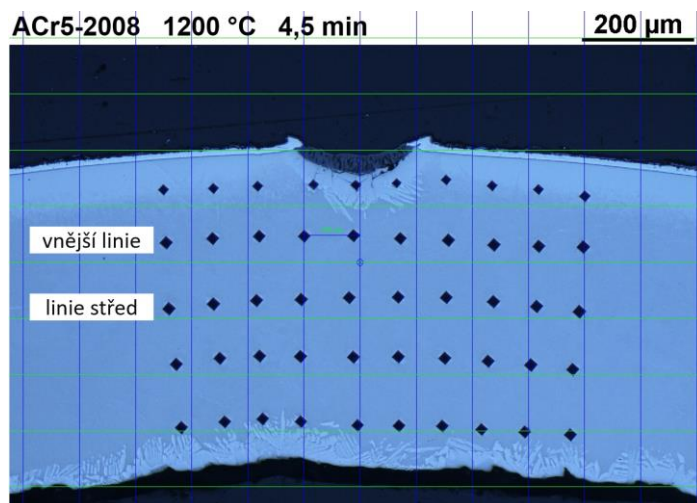
Obrázek 43: Hladiny vpichů použité při podélném hodnocení

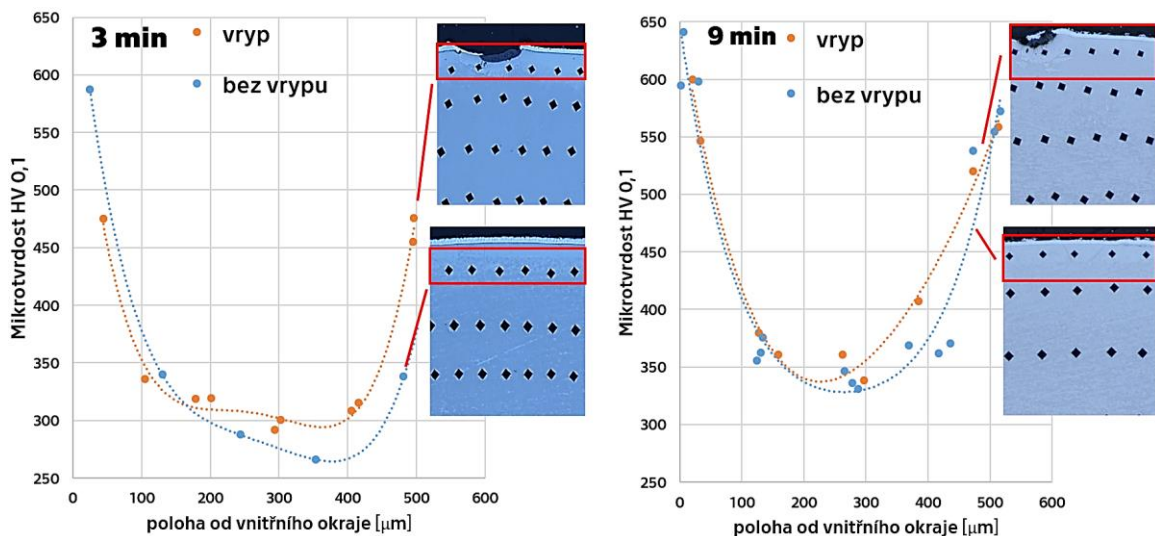
Obrázek 49: Příčné hodnocení mikrotvrdosti pro vzorky oxidované 3 min (vlevo) a 9 min (vpravo)

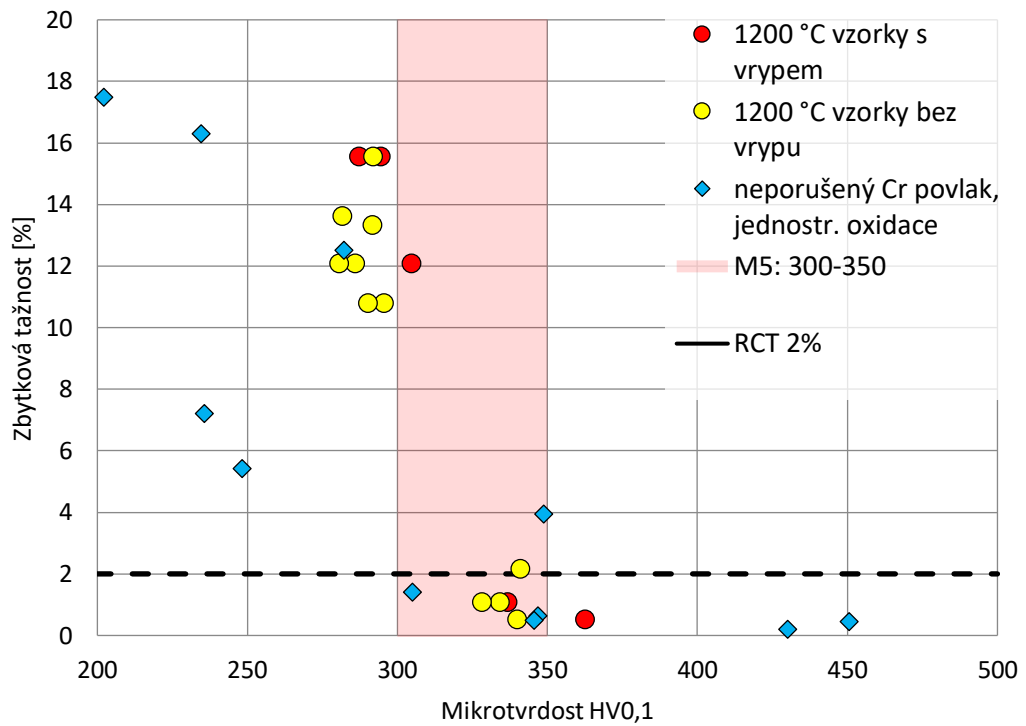
Obrázek 50: Srovnání závislosti zbytkové tažnosti na mikrotvrdosti, měřené hodnoty (červeně, žlutě), v literatuře [10] dostupné výsledky (modře)

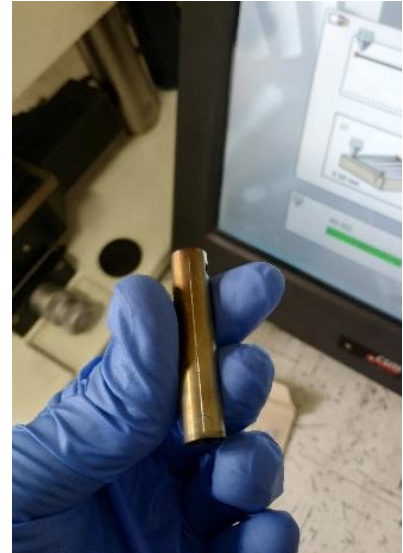
Obrázek P5: Vzorek s vrypem

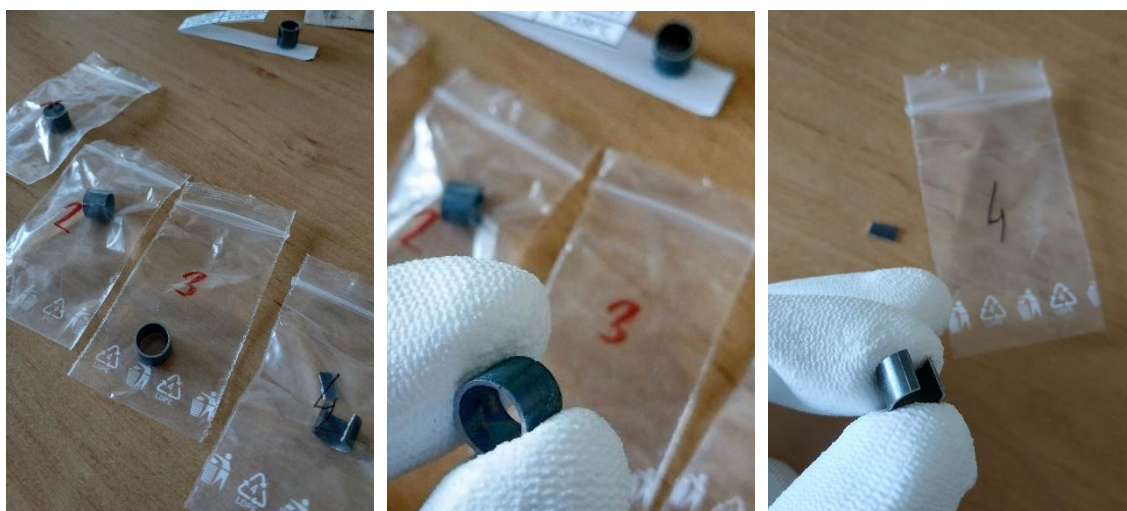
Obrázek P9: Vzorky po tlakových zkouškách

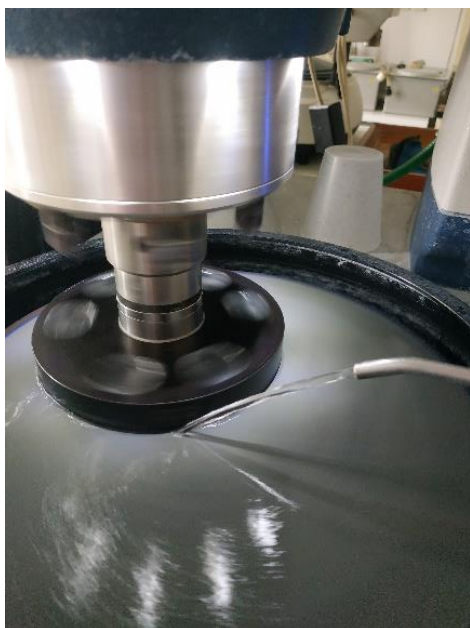
Obrázek P11: Proces broušení

Výbrusy byly nejprve broušeny brusnými papíry se zrnitostí od P600 až po P4000. Pracovní prostor byl během broušení chlazen vodou, která rovněž zajistila potřebný oplach. Na závěr proběhlo leštění leštícím kotoučem potaženým sametem, tentokrát za přítomnosti leštící emulze. Procesy broušení a leštění zachyceny v příloze na obrázcích P11 a P12.
