České
vysoké
učení technické
v Praze

Fakulta elektrotechnická
Katedra měření

Predikce chování fotovoltaických systémů na konci jejich životnosti

Title translation: Prediction of behavior of photovoltaic systems at the end of their service life

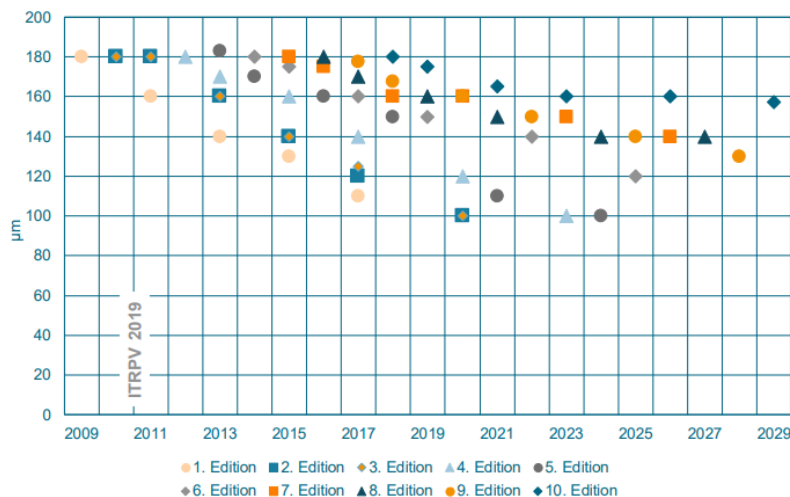
Obrázek 4.4 Tloušťka monokrystalického FV článku [12]

Původním předpokladem bylo, že se tloušťka FV článků v průběhu let měnila. Studie [12], která shromažďovala data, však uvádí, že i přes větší změnu v efektivitě se tloušťka krystalických FV článků téměř nezměnila. V současnosti stále zůstává standardně na 180 μm , ale v budoucnu se odhaduje, že se tloušťka sníží na 160 μm . Pokud by byla tloušťka slabší, FV články by byly křehčí a špatně by se nanášely na podklad.

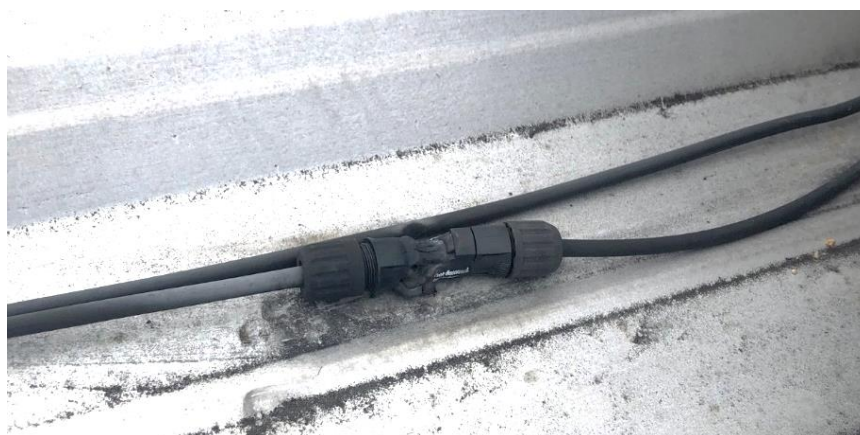
Obrázek 5.3 Poškozený konektor na plechové střeše.

Nežádoucí je také kovová střecha, kde se v létě objevují vysoké teploty, které případné nechráněné kabely mohou poškodit. Objevují se případy i poškozených konektorů, kterým vysoké teploty přispěly k rychlejší degradaci nebo poruše (viz. obr. 5.3).

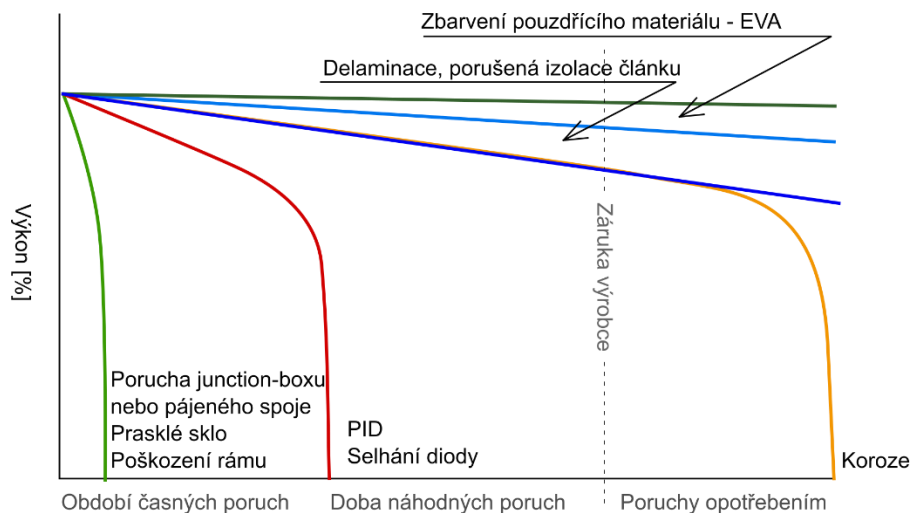
Obrázek 5.4 Projevení poruch FV modulu v závislosti na jejich objevení [31]

V době **časných poruch** se objevují poruchy, které mají velmi negativní dopad na provoz modulu a případně vedou k jeho nefunkčnosti či bezpečnostnímu riziku. Zodpovědnost za ně má povětšinou výrobce nebo prodávající, případně montážní pracovník, který špatně manipuloval s moduly. Vady, které do této doby patří, jsou poškozené J-boxy, špatně pájené spoje uvnitř modulu, rozbité sklo, což je jedna z velmi častých poruch zaviněná prodávajícím/montážníkem a poškození rámu, což může být chyba montážníka i výrobce. Dle [31] se 5 % vad objevuje na základě špatného transportu modulů.

V období **poruch opotřebením** se naplno projevuje právě delaminace, ale stále platí, že zde velice záleží na umístění výskytu. Dle toho se pak zařazuje její závažnost. Dále se pak projevuje koroze samotných článků nebo jejich sběrnic, které způsobují rapidní pokles výkonu a teplotní ztráty.

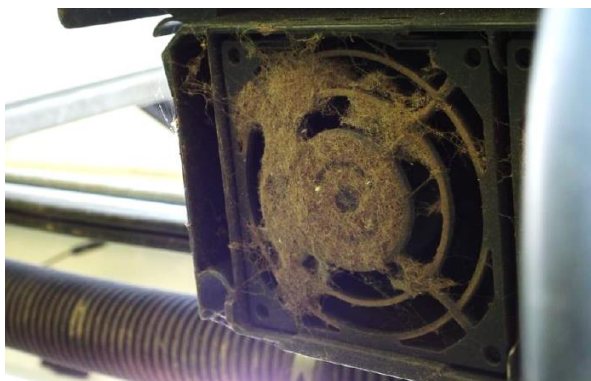
Obrázek 5.8 Znečištěný filtr u střídače (laboratoř ČVUT FEL)

Velkým problémem střídačů exponovaným vnějšímu prostředí je prach. Ten může vytvářet nové vodivé cesty, které by následně mohly způsobit i zkrat. Je tedy doporučené zkontrolovat i filtry, případně je vyměnit. (viz. znečištěný filtr obr. 5.8) [39]

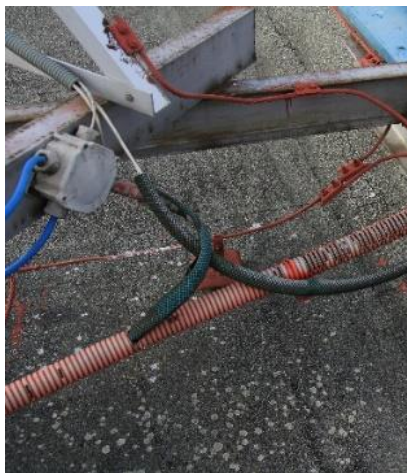
Obrázek 5.9 Ukázka poškozených chrániček

Toto je tedy jeden z prvků, na který se nedává velký důraz, jelikož FVE i po 17 letech s tímto problémem funguje, kabely ale tím pádem nejsou chráněny a může dojít k jejich mechanickému poškození. To může vzniknout výskytem hlodavců či jiných v zvířat nebo špatným umístěním vodičů a následným namáháním v ohybu.

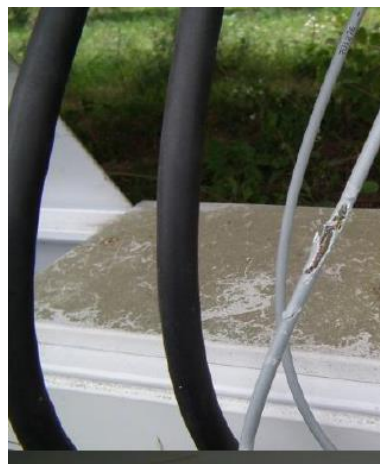
Obrázek 5.10 Poškozené vodiče

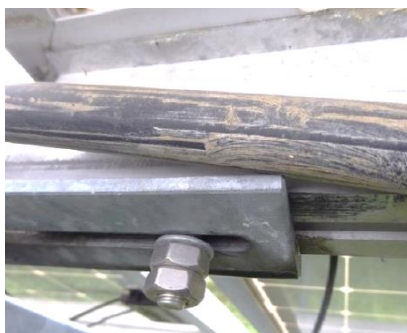
Obrázek 5.11 Tření vodiče a konstrukce – špatné umístění kabelů

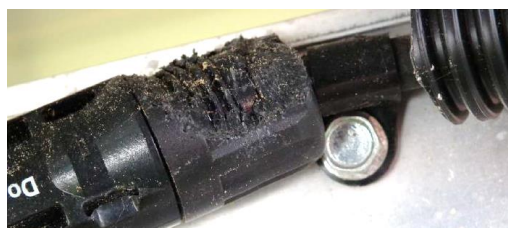
Obrázek 5.12 Poškozený konektor – poškozený hlodavcem (laborař ČVUT FEL)

Poškodit se mohou špatným upevněním na konstrukci, kdy následně dochází k tahu. Na obr. 5.12 je konektor poškozený hlodavcem.

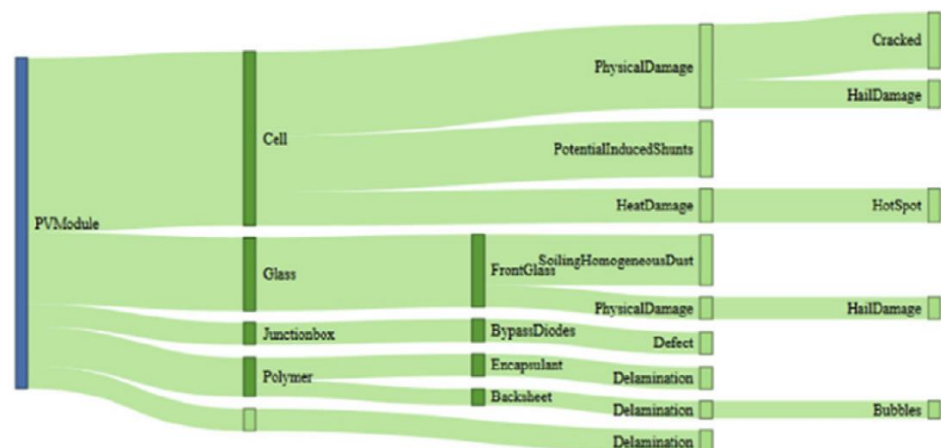
Obrázek 6.8 Rozvětvené rozdělení nahlášených poruch v podnební oblasti C po roku instalace 2000 [50]

Rozvětvené diagramy na obr. 6.8 a obr. 6.9 shrnují, v jakých částech FV modulu byly poruchy nejvíce objeveny.

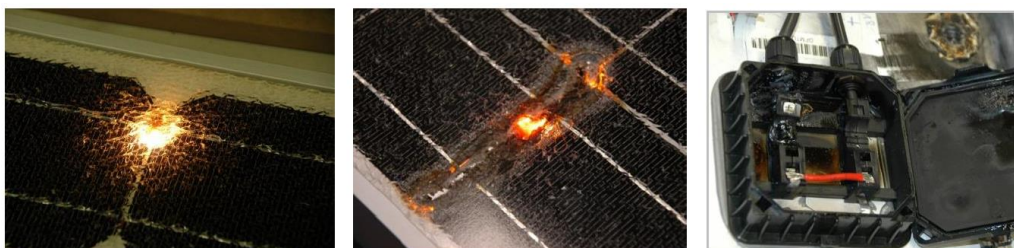
Obrázek 7.2 Ukázky oblouků v FV modulu [5]

Oblouk pro zažehnutí požáru vzniká špatným napojením kontaktů, nesprávným propojením kabelu s konektory nebo nedostatečným utažením svorkovnic a šroubových spojů. [29]

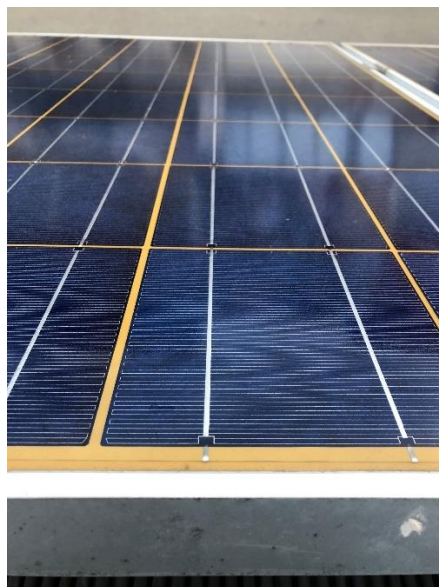
Obrázek 8.2 Zežloutlá EVA na FV3

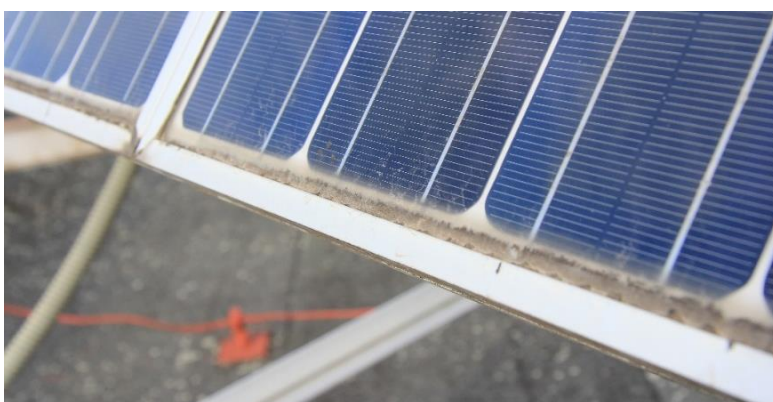
Obrázek 8.5 Znečištění na FVE7 po 17letém provozu

Znečištění FV modulů bylo výrazněji patrné jen na FVE7 (viz. obr. 8.5)

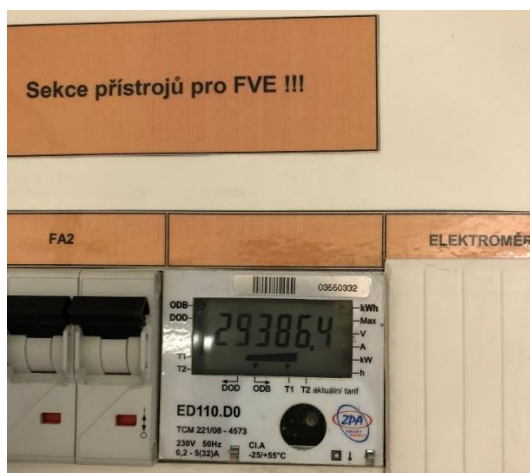
Obrázek 8.6 Popsané jednotlivé ochranné prvky na FVE2
