**České vysoké učení technické v Praze  
Fakulta jaderná a fyzikálně inženýrská**

# **DISERTAČNÍ PRÁCE**

**Módy porušování konstrukčních materiálů  
tlakové nádoby reaktoru**

**Praha 2020**

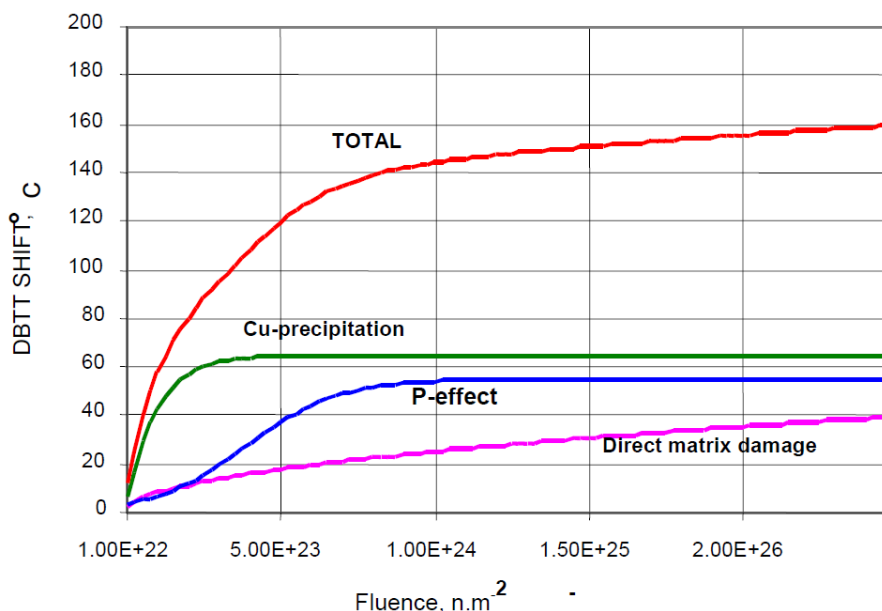
Obr. 2-2: Příspěvky k radiačnímu zkřehnutí oceli 15Ch2MFA (ZM TNR VVER 440) charakterizovanému zvýšením přechodové teploty: Mřížkové poruchy (direct matrix damage), segregace fosforu a mědi obohacené precipitáty. Příspěvky mědi a fosforu vykazují nasycení v důsledku jejich vyčerpání z tuhého roztoku. Převzato z publikace [5].

Negativní účinky procesu segregace fosforu vykazují s rostoucí neutronovou fluencí známky nasycení. Po překročení určité fluence se ustanoví rovnovážná koncentrace fosforu mezi hranicemi zrn a maticí a k dalšímu radiačnímu křehnutí od fosforu již nedochází, viz Obr. 2-2.

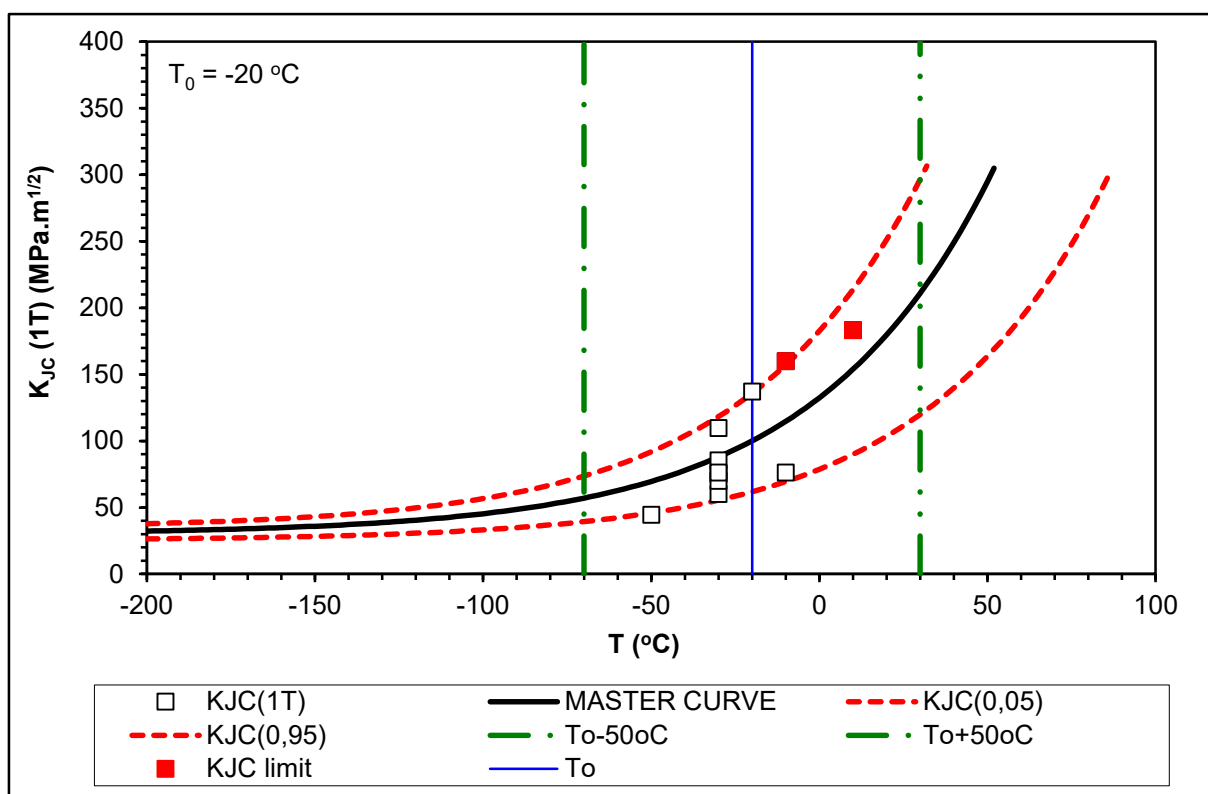
Obr. 2-7: Příklad Master křivky ozářené reaktorové oceli. Je zde vynesena referenční teplota  $T_0$ , obalové křivky 0,05 a 0,95-quantilů pravděpodobnostního rozdělení kritické hodnoty faktoru intenzity napětí. 2 zvýrazněné hodnoty  $K_{Jc}$  nesplnily podmínku platnosti překročením maximální hodnoty  $K_{Jc(\text{limit})}$ .

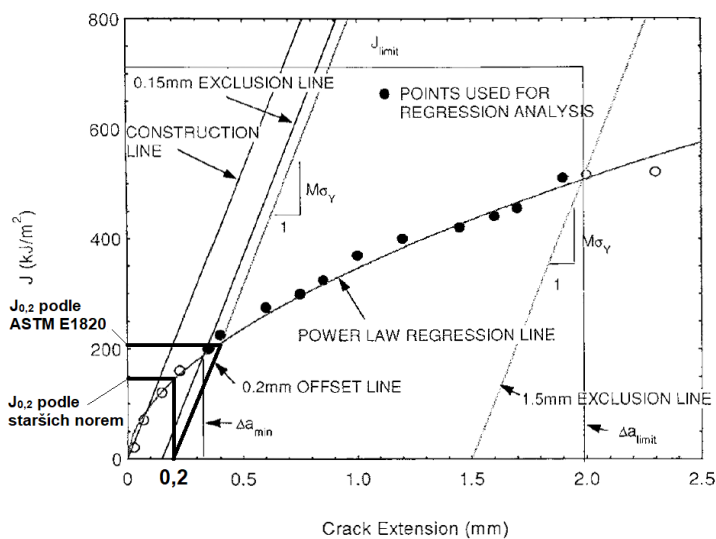
Obr. 2-10: J-R křivka. Rozdíl ve způsobu vyhodnocení  $J_{0,2}$  podle ASTM E 1820 a podle některých starších norem. Převzato z normy [21] a upraveno.

Lomovou houževnatost  $J_{0,2}$  definují moderní normy jako průsečík J-R křivky s rovnoběžkou čáry otupení procházející bodem  $[J=0 \text{ kJ}\cdot\text{m}^{-2}; \Delta a=0,2 \text{ mm}]$ , tj. “0,2mm offset line“ na Obr. 2-10). Starší normy běžně definovaly hodnotu  $J_{0,2}$  jako funkční hodnotu J-R křivky v bodě  $\Delta a=0,2 \text{ mm}$ .

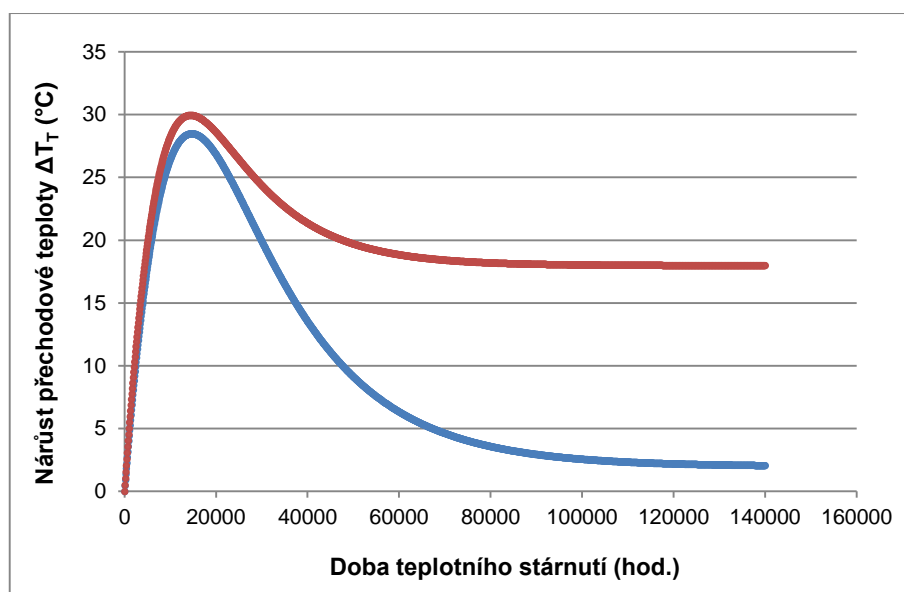
Obr. 2-19: Teoretický vývoj teplotního stárnutí SK TNR VVER 1000 v závislosti na obsahu niklu podle vztahu (r. 16)
